伊方3号機燃料集合体の付着物について

25. 6. 5

平成25年6月4日
四国電力株式会社

伊方発電所3号機 燃料集合体の付着物について

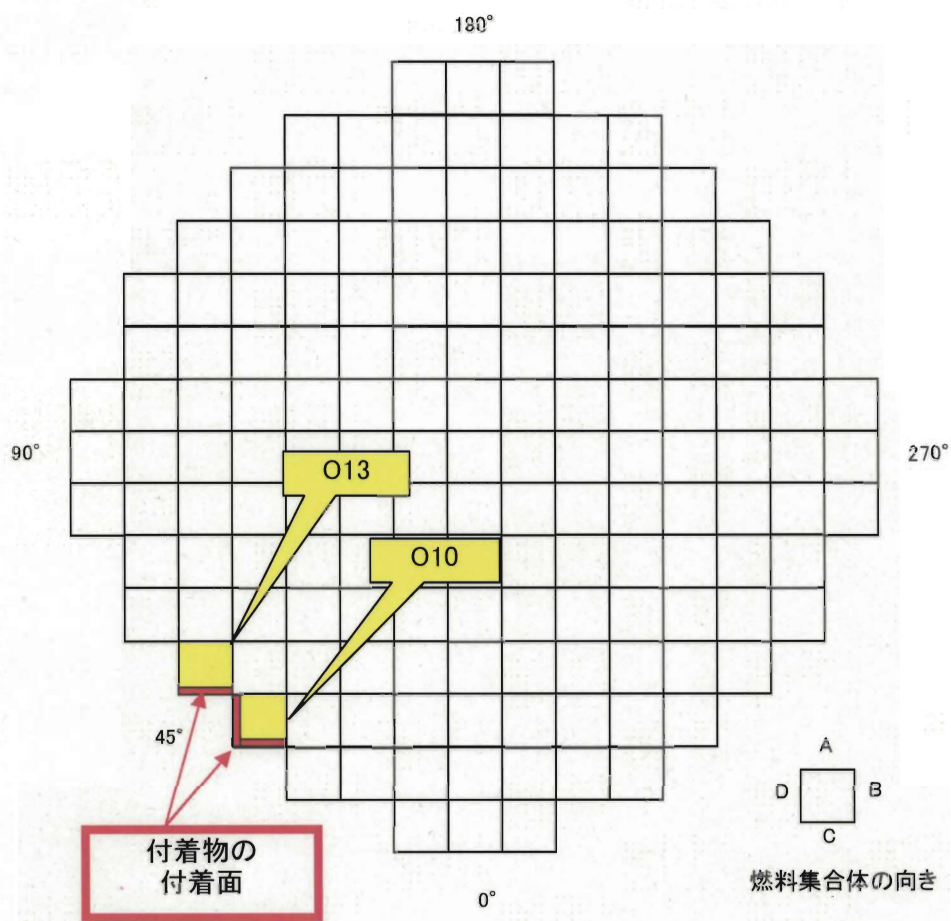
○10、○13燃料集合体の炉心装荷位置

O10およびO13から回収された付着物は、ポリエチレン系有機物であり、両燃料が隣接していることおよび他の燃料には付着物が確認されていないことから、同一発生源の可能性が高い。炉心内では燃料下部から上部方向に1次冷却材が流れしており、ポリエチレン系有機物は比重が水より軽いことから、炉心下部から混入し付着したものと考えられる。

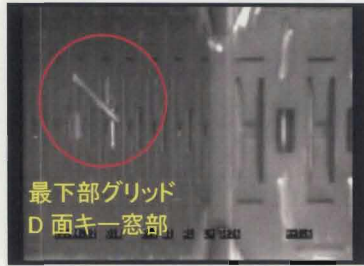
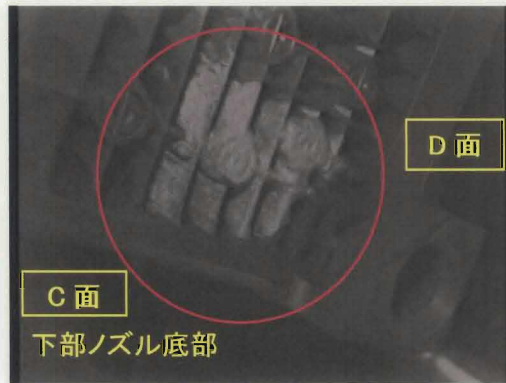
○10

- 4月12日 ー燃料取出作業後の燃料集合体外観確認において、2体の燃料集合体（O10、O13）に付着物を発見した。
・O10：最下部支持格子に小枝状の付着物
・O13：上部ノズル押えばねにテープ状の付着物
- 4月15日 ースクリーニング会議において、燃料集合体2体に付着物があることを報告した。
ー保安検査官へ情報連絡
・燃料集合体2体に付着物を確認したこと。
- 4月16日 ー保安検査官へ情報連絡（安全確保上重要な行為の保安検査（燃料取出））
・燃料集合体の付着物を4月中に回収することで工程調整中であること。
- 4月25日 ー回収前の詳細確認の結果、O10の下部ノズル底面に付着物（約4cm×約6cm）を発見した。
ーO10の最下部支持格子の小枝状の付着物を回収した。
- 4月26日 ーO13の上部ノズル押えばねのテープ状の付着物を回収した。
ー付着物の外観が、管理区域内で一般的に使用されているレガテープ（ポリテープ）と類似していることを確認した。
- 4月26日 ー他の燃料集合体について同様部所に付着物がないことを確認した。
～30日
- 4月30日 ー保安検査官へ情報連絡
・O10の最下部支持格子の小枝状の付着物およびO13の上部ノズル押えばねのテープ状の付着物が回収できたこと。
- 5月2日 ー保安検査官へ情報連絡
・4月25、26日に回収した付着物は、分析結果およびその外観からポリエチレン系テープの可能性が高いこと。
・O10の下部ノズル底面に付着物を確認したため、今後回収作業を実施すること。
- 5月21日 ーO10の下部ノズル底面の付着物回収作業を実施したが、回収できなかった。
- 5月27日 ー保安検査官へ情報連絡
・5月21日にO10の下部ノズル底面の付着物回収作業を実施したが、回収できなかったこと。
- 5月28日 ー保安検査官より説明要請
・付着物の回収方法および混入調査状況について説明するよう要請があった。
- 5月29日 ー保安検査官へ情報連絡

○10は最下部支持格子から回収した付着物の成分分析結果から、付着物は○13と同一の発生源である可能性が高く、腐食やSCCへの影響は無いと考えられる。ただし、再使用にあたっては下部ノズルの付着物を回収する必要性があることから、今後とも付着物の回収作業を継続する。

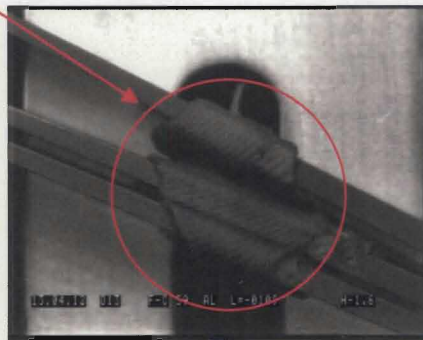
上部ノズル リーフスプリング部

回収された付着物は、分析の結果全てポリエチレン系有機物であり、O13の付着物の外観から、発電所管理区域内で使用されているレガテープと考えられる。また、付着時期を推定するために、レガテープの高温特性試験を実施した結果、100℃を超えた時点から融解が始まり、HSD時の1次冷却材温度（約286℃）付近では完全に融解しレガテープの形状が残らないことが分かった。O13付着物のレガテープは形状を残してはいるものの一部融解しつつある状態であることから、286℃から100℃の温度状態で存在していたものと考えられる。よって、燃料集合体への付着時期は1次冷却材温度履歴から、平成23年7月のHSDから平成24年3月のRCS漏えい試験までの期間と推定される。

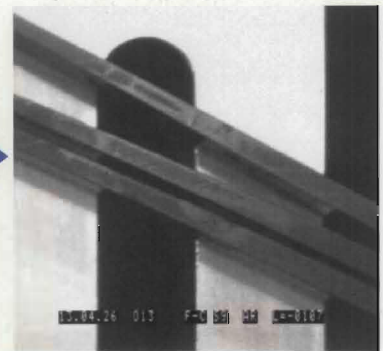
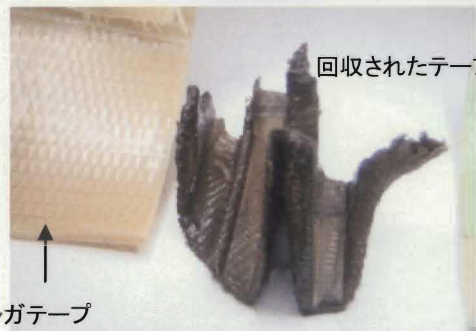
付着物回収後のリーフスプリング

O.13は、付着物が回収できたこと、回収後の外観に問題ないこと、および付着物の成分はハロゲン元素を含まないポリエチレン系有機物であり上部ノズル押えばねの腐食やSCCへの影響は考えられない。

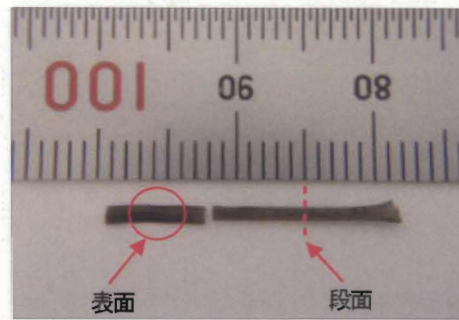
(1) O10付着物

表面	断面
C	82.4	96.3
O	9.5	3.7
Cr	1.5	—
Fe	2.2	—
Ni	1.2	—
Zr	3.2	—

O10およびO13ともに、主成分は炭素および酸素であり、その他金属等が検出されているが、クラッド成分と思われる。

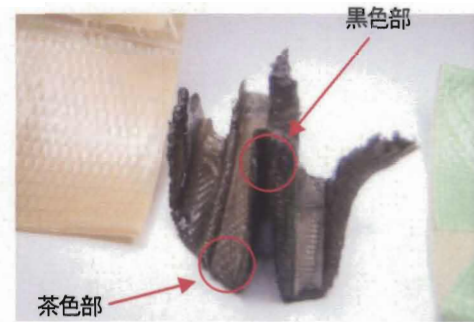
(2) O13付着物

茶色部	黒色部	ラップ表	ラップ裏
C	83.0	86.6	87.7	91.7
O	8.6	7.7	12.3	8.3
Cr	1.1	0.8	—	—
Fe	2.8	3.4	—	—
Ni	1.2	1.6	—	—
Zr	3.4	—	—	—
