伊方発電所第 3 号機
火災感知設備ケーブルの損傷について

平成 2 9 年 1 1 月
四国電力株式会社

伊方発電所第3号機 火災感知設備ケーブルの損傷について

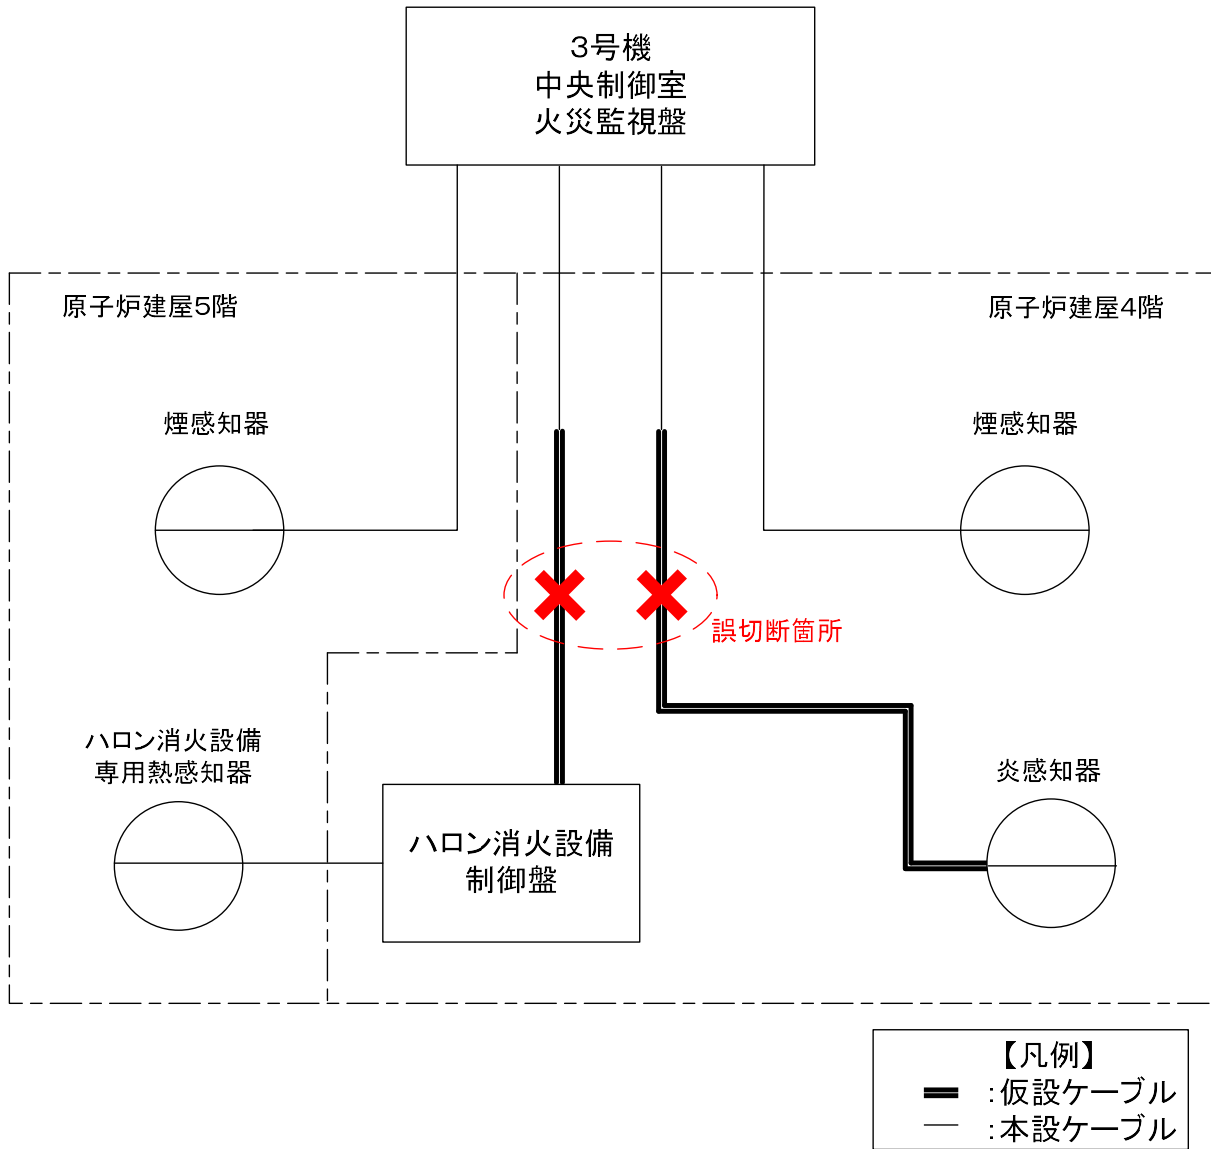
伊方発電所 3号機 火災感知器回路概略図

伊方発電所第3号機は通常運転中のところ、8月10日10時24分、火災感知設備の異常を示す信号が中央制御室に発信した。現場を確認したところ、火災は発生しておらず管理区域内の火災を感知するための感知器用ケーブル2本が切断されていることを確認した。

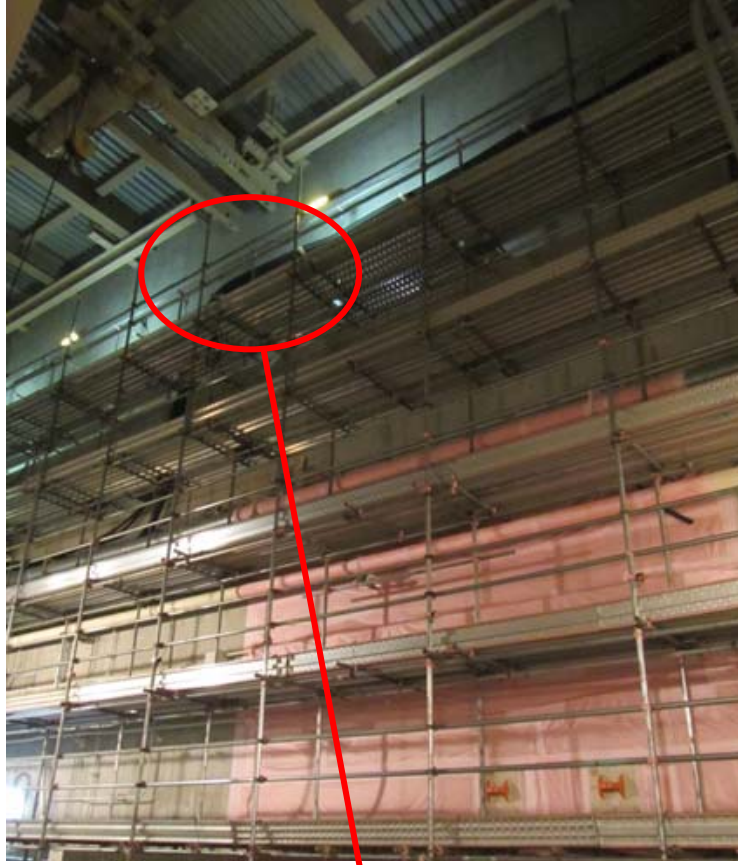
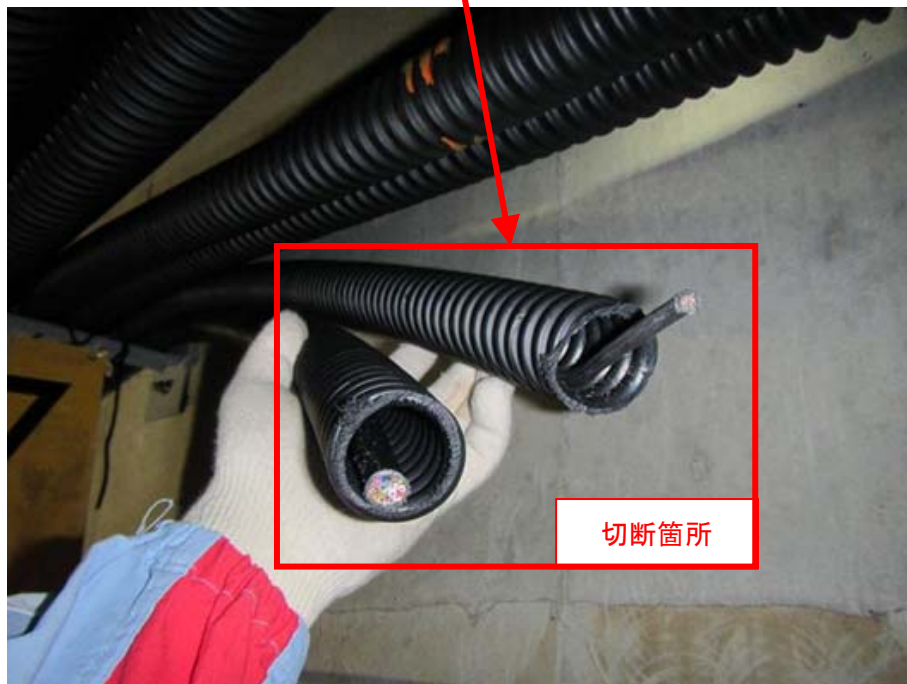
伊方発電所3号機 火災感知器のケーブル切断写真

調査の結果、3号機第14回定期検査で実施する原子炉容器上蓋取替工事に伴う干渉物対策工事*1として、照明用電線移設作業のために先行（前日）して設置していた空のケーブル保護管を切断しようとしていたところ、同工事の干渉物対策工事として先行して仮設により運用していた中央制御室（火災監視盤）へのハロン消火設備用および炎感知器用の仮設ケーブルを収納した仮設保護管2本を作業員が誤って切断したことによるものであった。

照明用電線を接続するため、作業員2名で仮設保護管を切断したところ、仮設運用中のハロン消火設備用および炎感知器用の仮設ケーブルを収納した仮設保護管2

本を誤って切断した。

切断した仮設保護管には表示等による識別をしていなかった。

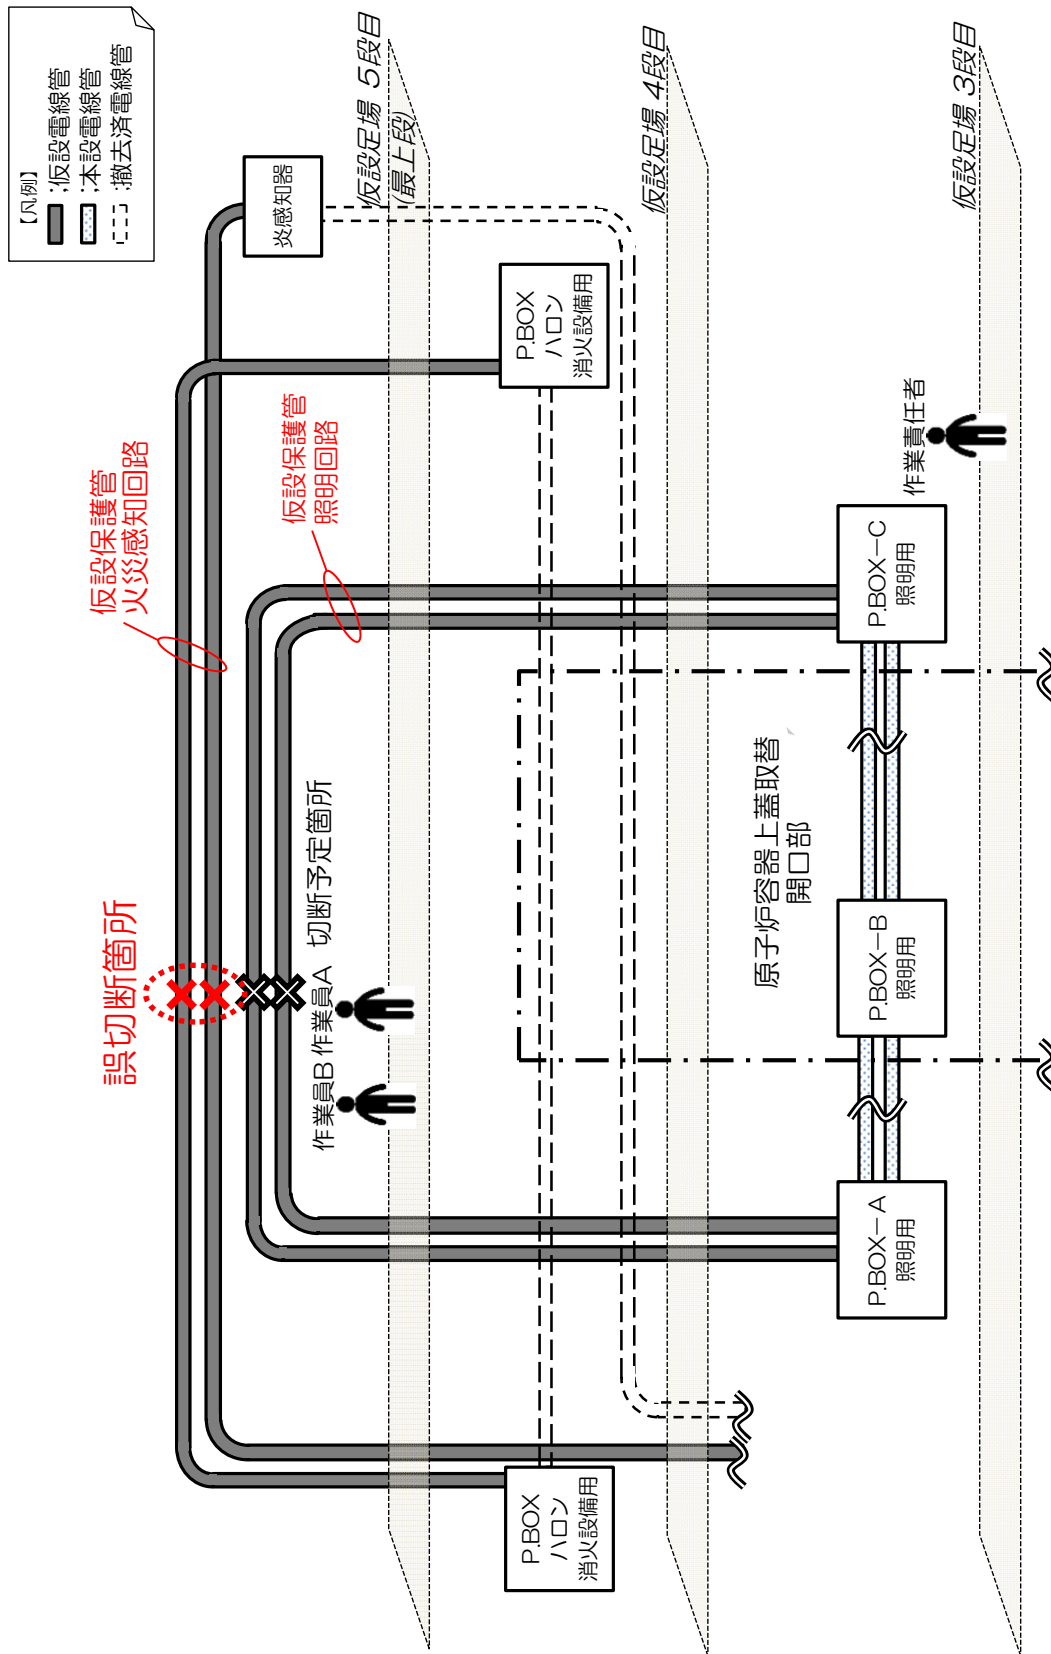
伊方発電所3号機 原子炉建屋4階における作業状況図

当日の作業は既設の照明用電線管から照明用の電線を引き抜き、前日設置した仮設保護管に照明用電線を布設して接続することとしていた。

- (1) 作業責任者は作業員に対し対象物の確認および切断作業に関する具体的な指示ができていなかったため、作業員は仮設保護管の切断作業を行う前に空の仮設保護管であることを確認しなかった。
- (2) 作業員は仮設保護管を自ら設置したため、仮設保護管の切断作業時に対象を間違えるかもしれないという危険を予知できなかった。
- (3) 作業要領書には以下の手順の記載がなかった。
 - ・ 仮設保護管の切断前に対象の仮設保護管であることを確認する手順
 - ・ 新たに設置する仮設保護管に識別を行う手順

その結果、仮設運用中のハロン消火設備用および炎感知器用の仮設ケーブルを収納した仮設保護管2本を誤って切断したものと推定される。
