伊方発電所3号機第15回定期検査中に
連続発生したトラブルに関する報告書

令和2年7月

伊方原子力発電所環境安全管理委員会
原子力安全専門部会

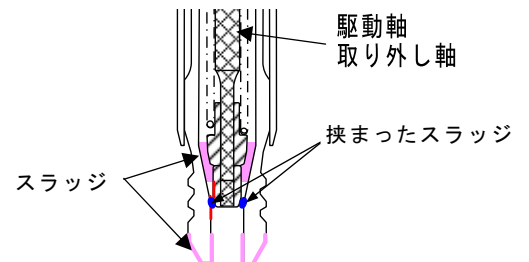
図 2-3 駆動軸取り外し軸の状態

- ① 制御棒クラスタと駆動軸との切り離しを行った後、再結合を防止するため、駆動軸取り外し軸を下降させた際、ロックボタン廻りに付着した堆積物（スラッジ）が位置決めナットと接手の間に挟まり、駆動軸取り外し軸が詰まった。

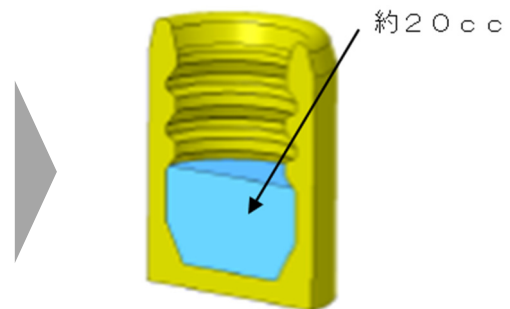
図 2-4 堆積物調査結果

- 制御棒クラスタのスパイダ頭部内（駆動軸との結合部内部）で確認された堆積物を調査した結果、当該堆積物は、駆動軸内表面や1次冷却系統内で生成したマグネタイトが剥離し、堆積したものと推定され、他の制御棒でも確認された。なお、当該制御棒クラスタスパイダ頭部内の堆積量は約 20 cc と推定された。

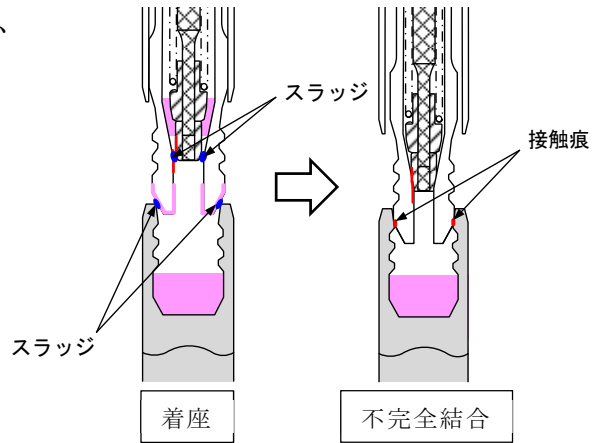
図 2-5 不完全結合図

② 駆動軸取り外し軸を完全に下降させ、
 接手を押し広げていない①の状態
 で制御棒クラスタに駆動軸を着座させ
 たことにより、その後の駆動軸取り
 外し工具の切り離し作業に伴う振
 動で、駆動軸が制御棒クラスタの
 スパイダ頭部内へ沈み込み、駆
 動軸接手外面直線部と制御棒クラ
 スタのスパイダ頭部1山目の接触
 による不完全な結合状態が形成さ
 れ、上部炉心構造物を吊り上げた
 際、制御棒クラスタも引き上がった。

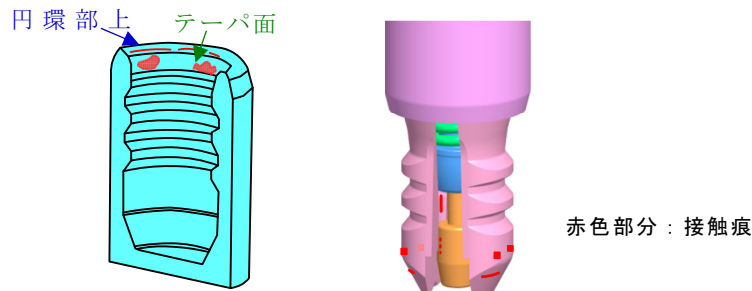
図 2-6 制御棒クラスタスパイダ頭部及び駆動軸の接触痕

- 当該制御棒クラスタの外観確認において、スパイダ頭部の円環部上面及び内部テーパ面に接触痕（色調の変化）が確認されるとともに、当該駆動軸の外観確認の結果、接手外面及び接手内面に今回生じた可能性のある金属光沢を有する接触痕を確認した。

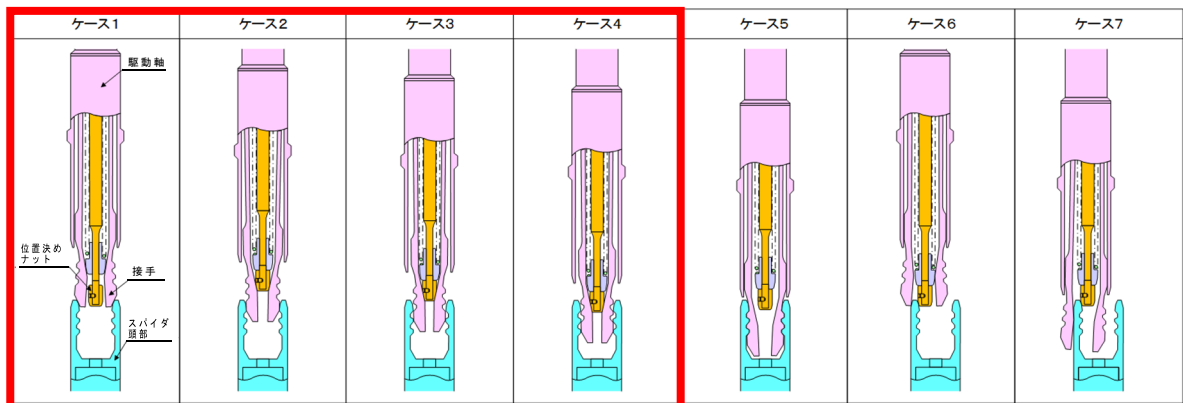
図 2-7 各ケースの概要図

- 7 ケースの不完全な結合状態について、幾何学的な整合、外観確認結果との整合及び手順との整合の観点で検討した結果、ケース 1 から 4^{※2}については、全ての観点で整合し、不完全な結合状態が形成される可能性があることを確認した。

※2 ケース 1 は仮置き状態で、ケース 2～4 はスパイダ頭部にそれぞれ 1～3 山目位置で、不完全に結合している状態。

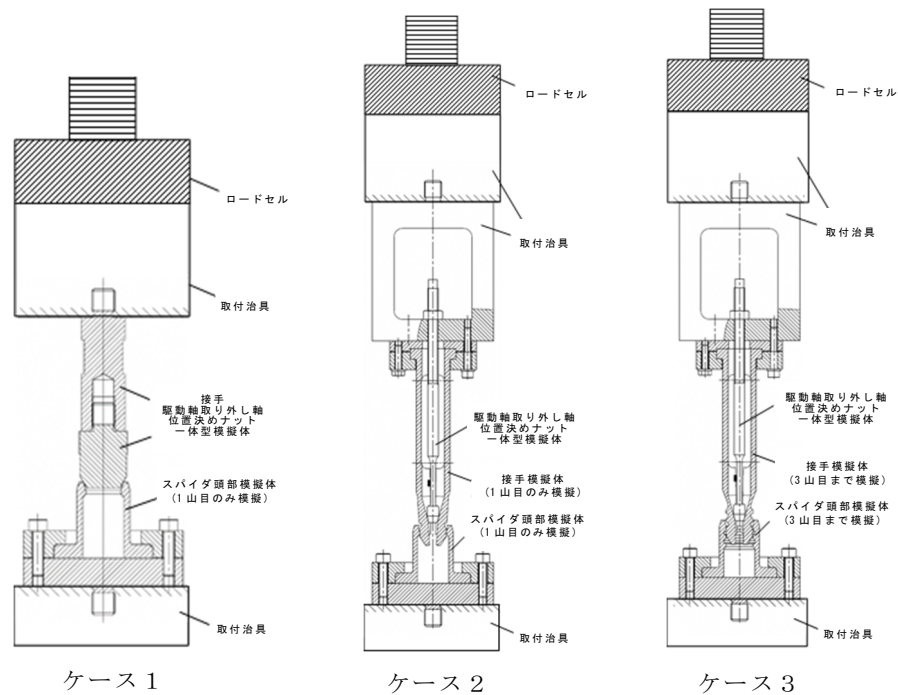
図2-8 部分モデルによる実証試験

- 不完全な結合状態として発生する可能性があるケース1から3について、駆動軸と制御棒クラスタを部分的に模擬した供試体を用いて引き上げ荷重に係る実証試験を実施した結果、ケース1では引き上げ荷重は発生せず、また、ケース3では、試験機の計測範囲を超える大きな引き上げ荷重が計測されたため、これらのケースは、意図せず引き上げられたものの、特別な操作を実施することなく自然に切り離された今回の事象とは整合しない結果となった。

ケース2については、制御棒クラスタの水中重量相当の引き上げ荷重が計測されたこと及び接触痕の発生状況から、当該状態で本事象が発生した可能性が高いことを確認した。

なお、ケース4の実証試験については、より引き上げ荷重が小さいと想定されるケース3で代表できるため実施していない。

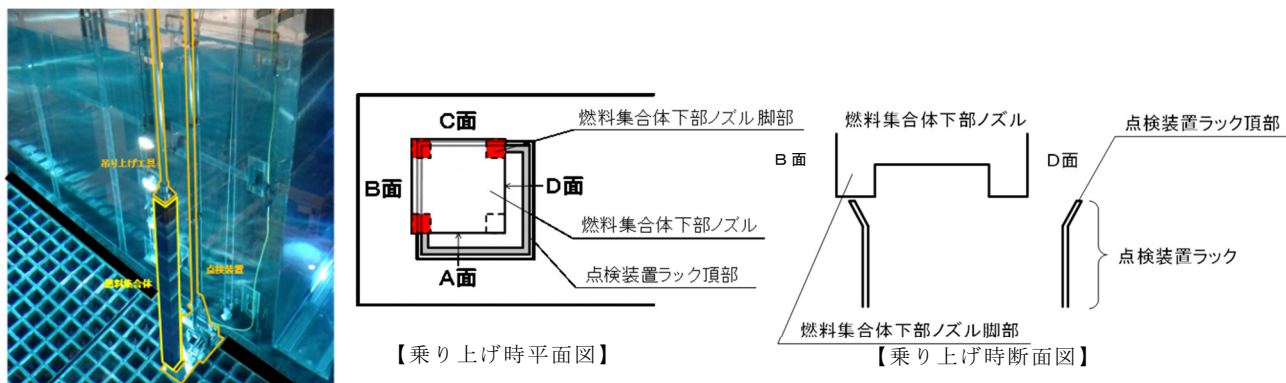
図3-1 事象発生概要

本事象は、使用済燃料ピットクレーンを使用して、燃料集合体を使用済燃料ラック上に設置した点検装置ラックに挿入していたところ、燃料集合体がラック枠に乗り上げたことにより、クレーンの吊り上げ荷重が減少したため、落下信号が発信したものであり、燃料集合体は落下していない。

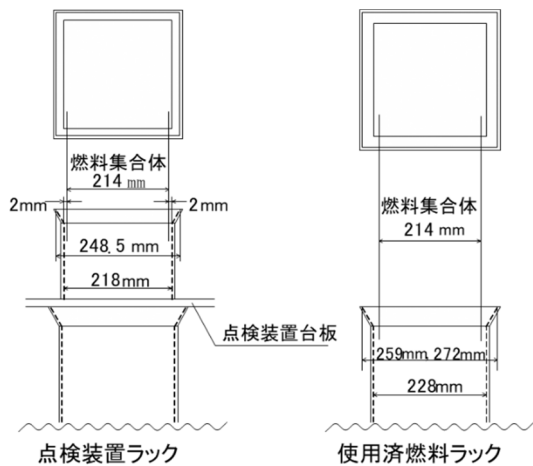
図 3-3 点検装置ラックと使用済燃料ラックの寸法比較

- ① 点検装置ラック開口寸法 (248.5mm) が使用済燃料ラックの開口寸法 (259mm 及び 272mm) よりも小さいため、使用済燃料ラックへの燃料集合体挿入作業に比べて難度が高い作業となっていた。

- 作業員への聴き取り調査の結果、使用済燃料取扱工具操作員及び使用済燃料ピットクレーン操作員は、点検装置ラックの開口寸法が使用済燃料ラックの開口寸法よりも小さいことから、燃料集合体と点検装置ラックのセンタリング確認及び挿入状況の確認が難しいと認識していた。
- 使用済燃料ラックの内寸法は、燃料集合体の外寸法 (214 mm) に対して片側 7 mm の隙間を有する値 (228 mm) に設定しているが、点検装置ラックの内寸法については、点検中の燃料集合体の揺れ、回転等を防止するため、片側 2 mm の隙間に制限した値 (218 mm) としており、開口寸法も点検装置ラックの方が小さく設計されている。

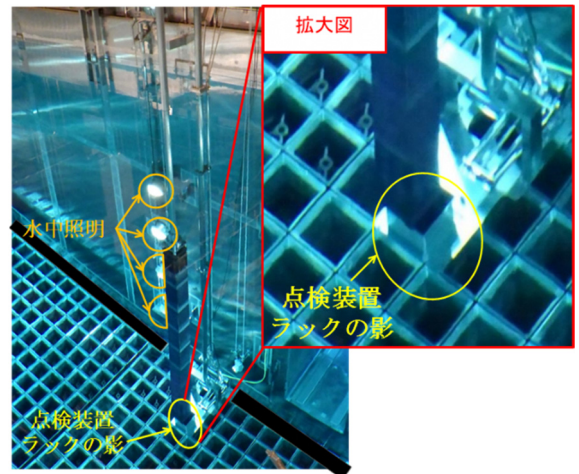
図 3-4 点検装置ラックの視認性

② 使用済燃料ピット内に設置されている常設の水中照明によって点検装置ラックにできる影により、点検装置ラック開口部の視認性が低下しており、点検装置ラックへの挿入状況の確認作業は使用済燃料ラックへの燃料集合体挿入作業に比べて難しい状況となっていた。

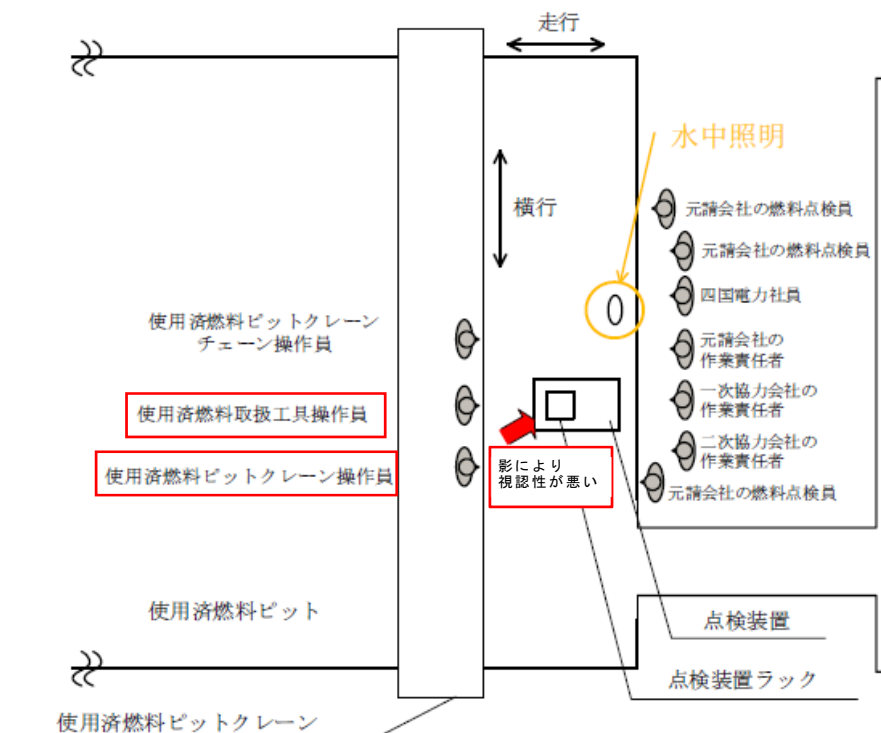
図 3-5 作業員による点検装置ラックの確認状況

➤ 作業員への聴き取り調査の結果、使用済燃料取扱工具操作員及び使用済燃料ピットクレーン操作員は、使用済燃料ピット内に設置されている常設の水中照明が点検装置ラックに当たって影ができ、使用済燃料ラックに比べて点検装置ラック開口部が見え難かったことから、燃料集合体の下部ノズルと点検装置ラックのセンタリング確認及び挿入状況の確認が難しいと認識していた。

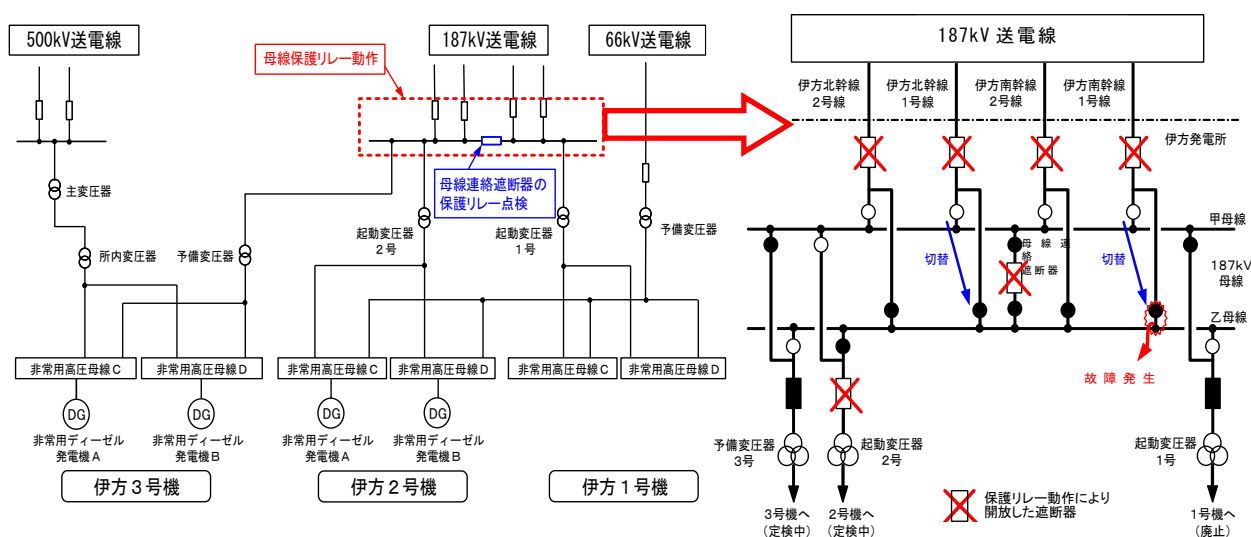
図4-1 事象発生時の所内電源系統図

1月25日、伊方発電所1、2号機開閉所において、187kV母線（甲・乙）連絡遮断器^{※1}を動作させる保護リレー^{※2}の取替え工事完了後の当該保護リレーの健全性確認試験を行うことから、当該試験に必要な量の電流を流すため、3号機を常用の500kV送電線から、3号機の予備電源である1、2号機常用の187kV送電線からの受電に切替えるとともに、通常は甲・乙の別母線から受電している1、2号機を、全て乙母線からの受電に切替えたところ、伊方南幹線1号線乙母線断路器^{※3}の故障により、187kV送電線4回線全ての遮断器が開放して受電が停止した。

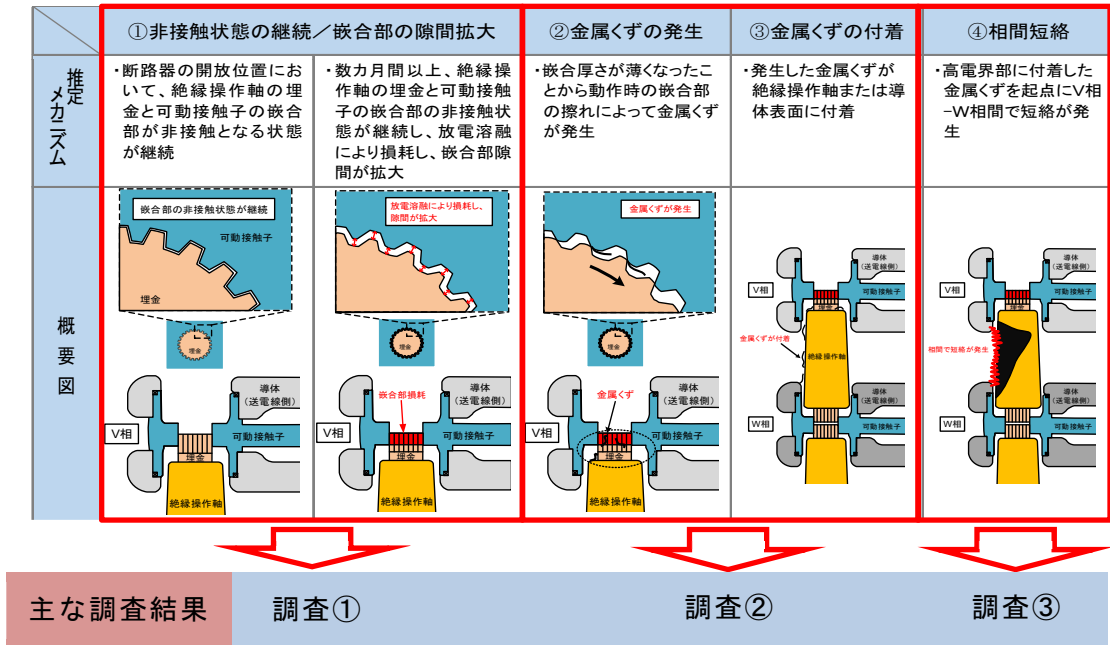
- ① 構造上生じる断路器内部の絶縁操作軸埋金と可動接触子の嵌合部の隙間が放電溶融で拡大し、その後、動作時の擦れで発生した金属くずが高電界部に付着することにより短絡が発生した。

➤ 内部確認等の調査結果から以下のメカニズムにより短絡に至ったものと推定した。

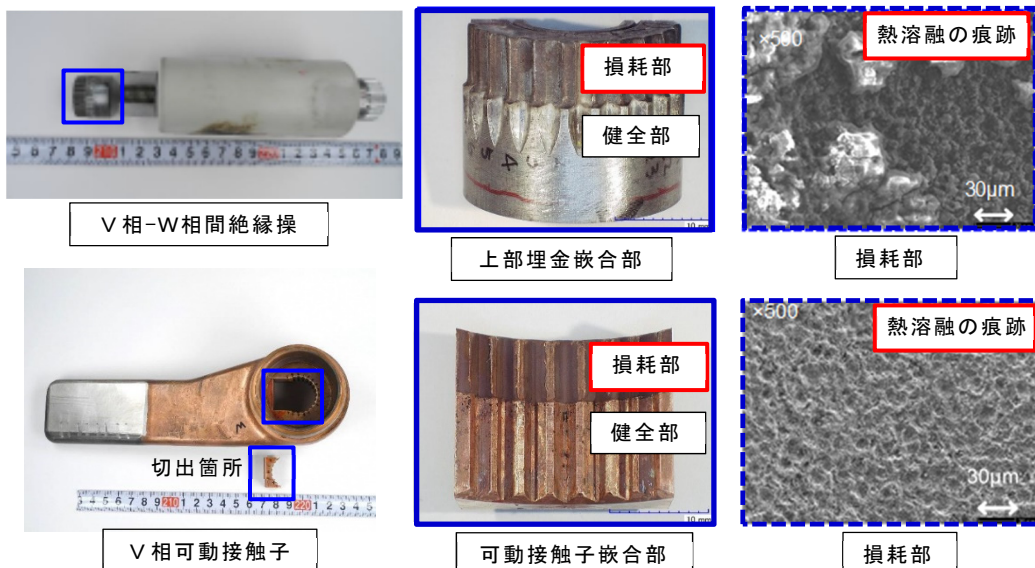
【調査①】 外観確認及び電子顕微鏡による表面観察結果

V相-W相間絶縁操作軸上部埋金及びV相可動接触子の嵌合部の外観を確認をした結果、均一に損耗しており、健全部より小さくなっていた。また、電子顕微鏡で当該損耗部の表面を観察したところ、熱影響による金属溶融の痕跡を確認した。その後、構造上、当該嵌合部では非接触状態が発生することが判明し、非接触状態が継続することで放電が発生することも実証試験で確認できた。

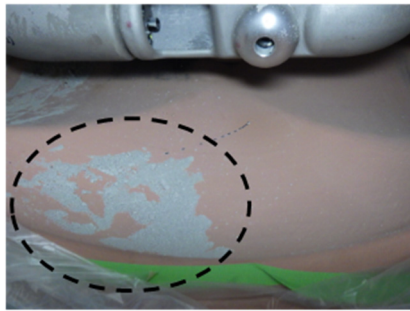
フッ素化合物等の堆積物

断路器ユニットの内部調査によって確認された堆積物から、放電に伴って発生するフッ素化合物（断路器内に充填している六フッ化硫黄ガスの分解により発生）とともに、箔状の金属（最大で約4mm）が採取された。当該金属を成分分析した結果、絶縁操作軸の上部埋金（アルミ合金）と可動接触子（銅）の金属成分を検出した。また、当該金属成分については、短絡が発生したV相-W相間絶縁操作軸の表面においても顕著に検出された。

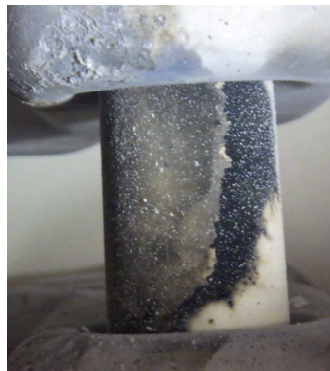
炭化痕跡

V相-W相間絶縁操作軸表面の外観確認の結果、相間短絡により発生したと推定される炭化痕跡（放電痕跡）を確認した。
