伊方 3 号機 復水ろ過装置接続配管フランジ部からの水漏れについて

R 2.10.12  
原子力安全対策推進監  
(内線 2352)

## 伊方3号機 復水ろ過装置接続配管フランジ部からの水漏れについて

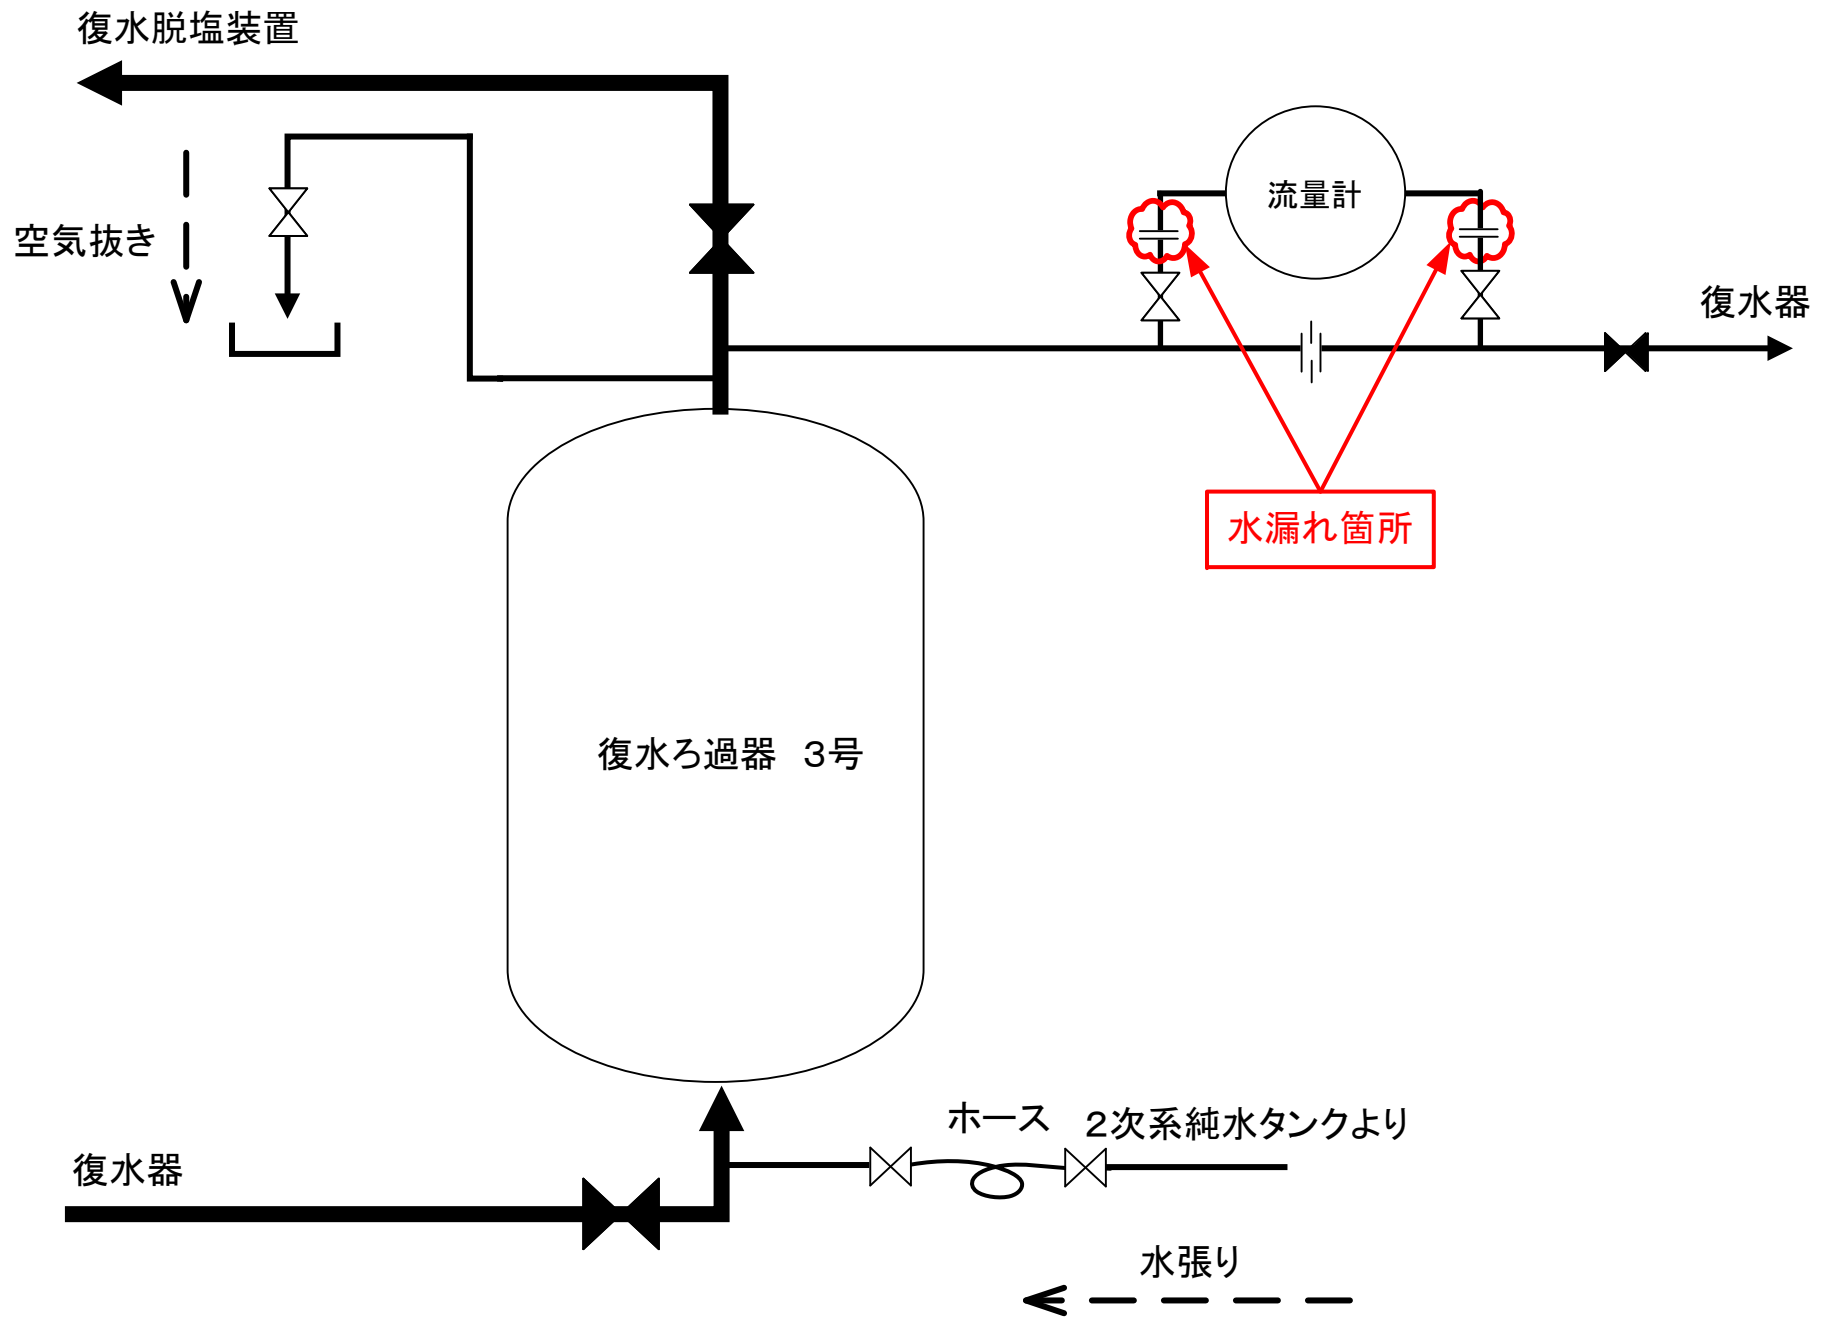
伊方3号機 復水ろ過装置 系統図

伊方発電所第3号機は、第15回定期事業者検査（以下、「定検」という。）中のところ、9月17日11時58分頃、タービン建屋1階（管理区域外）において復水ろ過装置への水張りを実施中、復水ろ過装置に接続する配管のフランジ部（以下、「当該フランジ部」という。）より水（純水）が漏れていることを運転員が確認した。

その後、運転員は復水ろ過装置まわりのフランジ点検終了予定に合わせて、復水ろ過装置を再度一部復旧（水張り）する作業を計画したが、作業に関する関係者間の連絡が十分でなかったため、フランジ点検で開放中の状態であった当該フランジ部まで水張りを実施したことにより水漏れが発生した。

今回の事象について、速やかに運転関係者へ周知し、現在実施している定検作業において、今回と同様な復旧（水張り）作業がないことを確認した。合わせて、今後、同様の復旧（水張り）作業が発生した際には、関連する機器の点検作業が完了していることの確認を徹底するよう周知した。

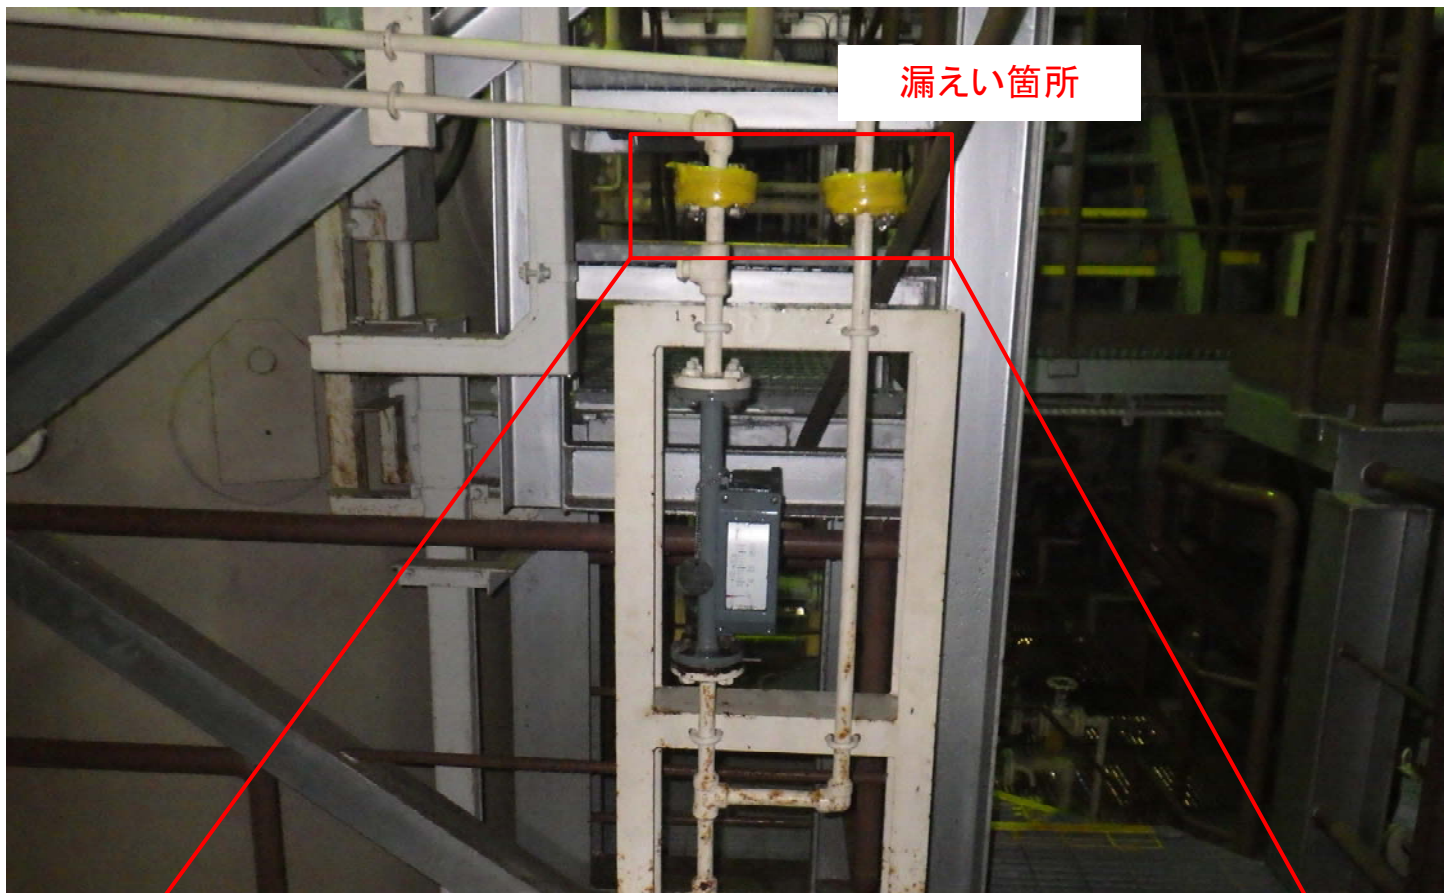
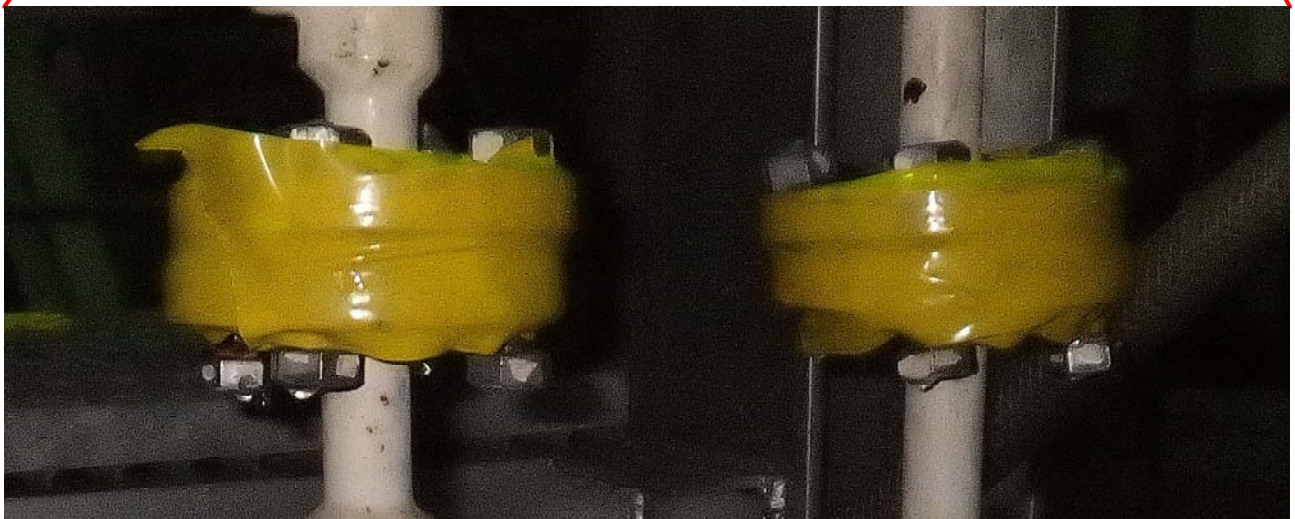
伊方発電所 3号機 復水ろ過装置漏えい箇所

- 1 漏えいした水（漏えい量約 50L）は純水で、放射性物質を含んでおらず、拭き取って回収した。なお、漏えいした水による周辺機器への影響はない。
- 2 漏えいした箇所については、流量計のフランジ部であり、点検により開放していたことを確認した。
- 3 今後、詳細を調査する。

水漏れのあった当該フランジ部は、点検により開放されていたことを確認した。
