伊方発電所第 3 号機  
総合排水処理装置排水配管からの  
水漏れについて

令和 2 年 1 2 月  
四国電力株式会社

伊方発電所第3号機総合排水処理装置排水配管からの水漏れについて

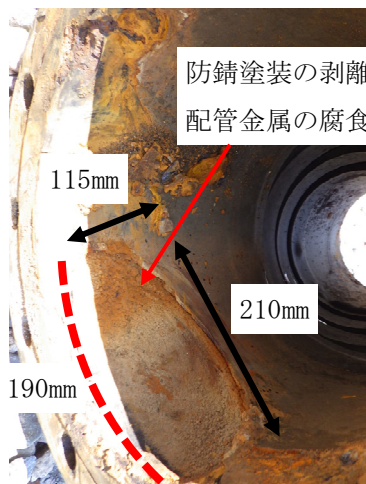
可とう管写真

当該配管は、地震や不等沈下時に伸縮して追従する可とう管<sup>※3</sup>（全長約800mm、配管接続部外径約400mm、炭素鋼およびゴム、内面防錆塗装）であることを確認した。

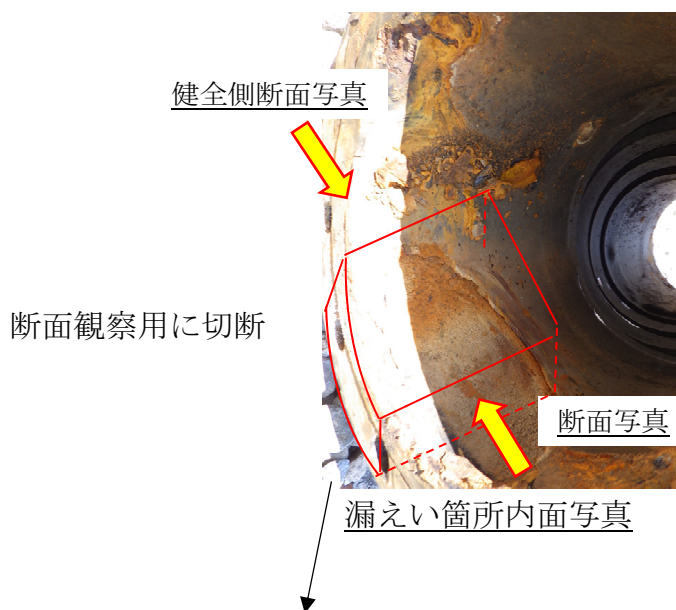
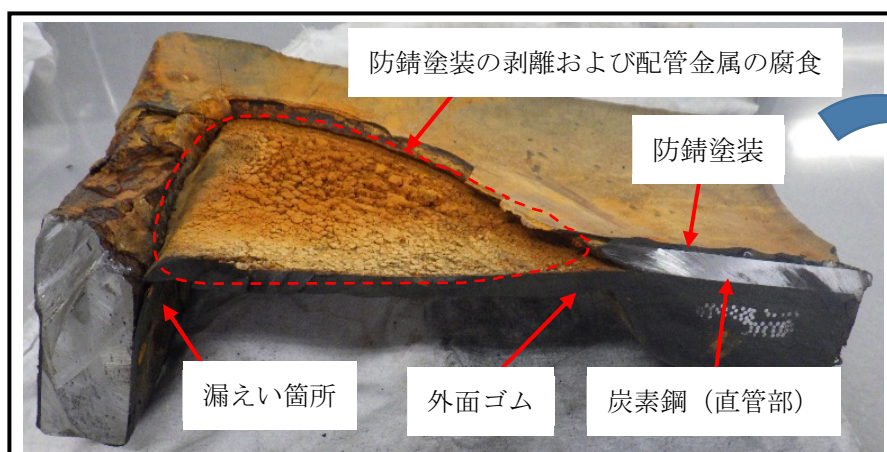
漏えい箇所外面写真

当該配管の外面を目視にて調査したところ、流れ方向上流側の配管接続部（フランジ）と直管部の付け根部分に幅2mm、長さ200mmの貫通部が1箇所確認された。

当該剥離箇所近傍以外には、剥離および有意な減肉等の異常は確認されなかつた。

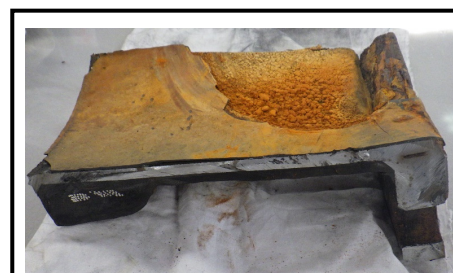
漏えい箇所断面写真

当該配管を切断し、配管断面を目視にて調査したところ、配管内面に施工している防錆塗装の一部が剥離しており、直管部の配管金属の一部に腐食が確認された。

当該部の腐食による損傷の程度は、配管外面に比べ、配管内面の方が大きいことが確認された。

また、配管外面を覆っている外面ゴムについて、配管接続部（フランジ）と直管部の付け根部に剥離が確認された。

なお、健全部の断面は、内面の防錆塗装、配管金属および外面ゴムは密着しており、それぞれ有意な劣化は確認されなかった。

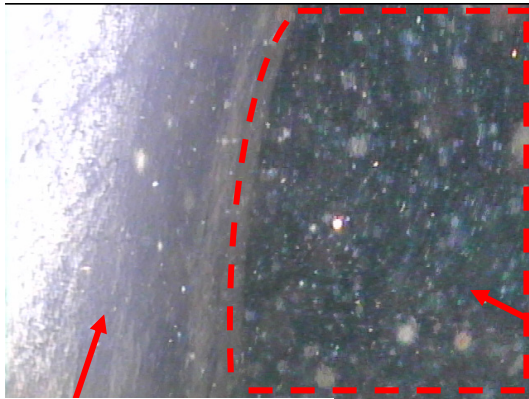
### (1) 総合排水処理装置周辺設置の可とう管内面

総合排水処理装置周辺に設置している類似の可とう管について、内面からカメラによる目視確認を実施したところ、防錆塗装の傷等の劣化および配管金属部の腐食は確認されなかった。

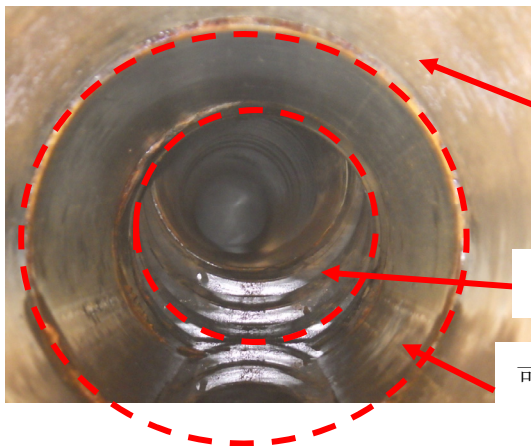
### (2) タービン建屋周辺設置の可とう管内面

タービン建屋周辺に設置している類似の可とう管について、内面からカメラによる目視確認を実施したところ、防錆塗装の傷等の劣化および配管金属部の腐食は確認されなかった。

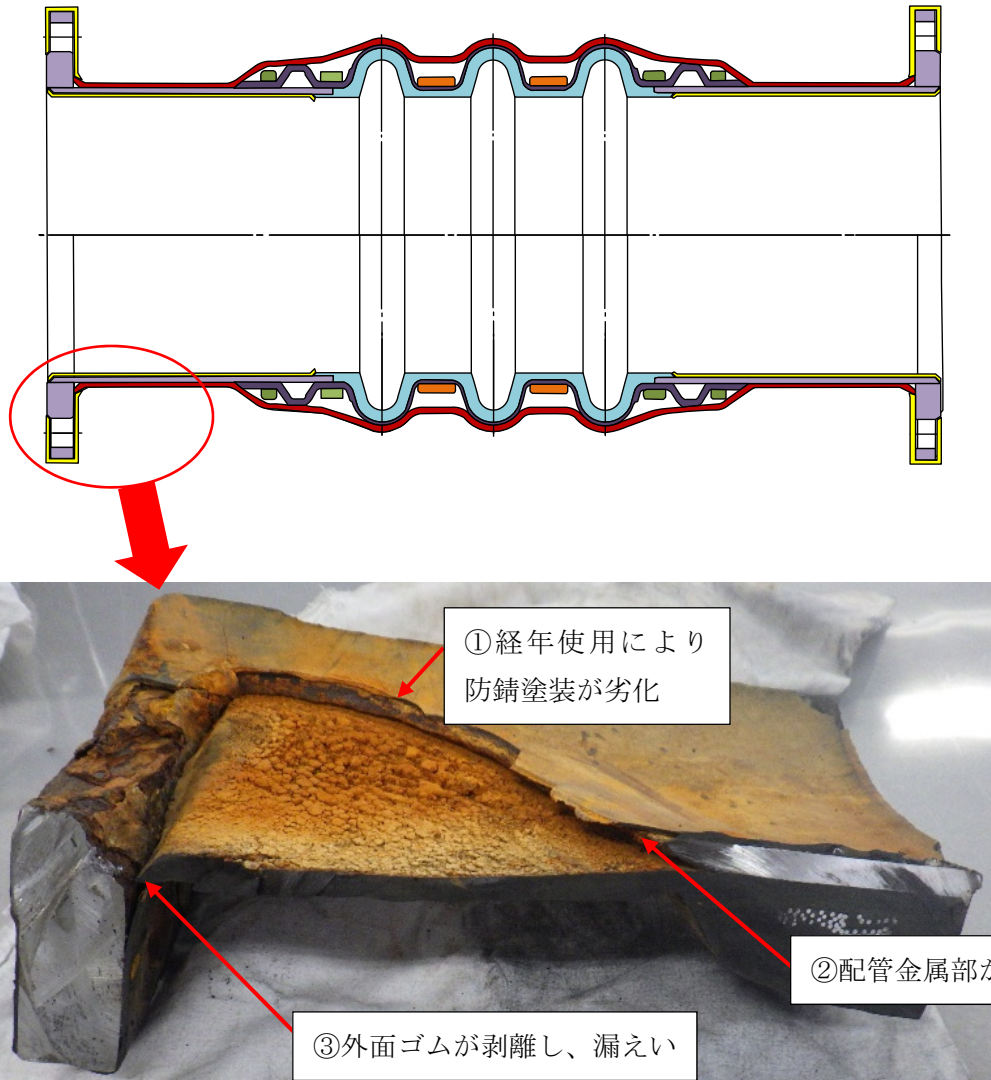
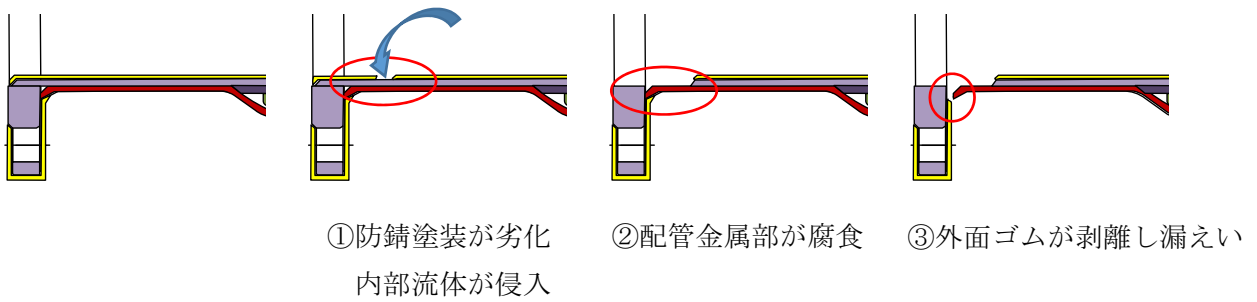
推定原因

調査の結果、配管内面からの腐食によるものと考えられ、経年使用に伴い防錆塗装に微小な傷または穴が生じ、そこから、内部流体が配管金属部（母材）に侵入することにより腐食が進展、外面ゴムが剥離し、漏えいに至ったものと推定される。
