伊方発電所第3号機
総合排水処理装置沈殿池壁面からの水漏れについて

令和3年10月
四国電力株式会社

3号機 総合排水処理装置 E沈殿池(南側側壁)

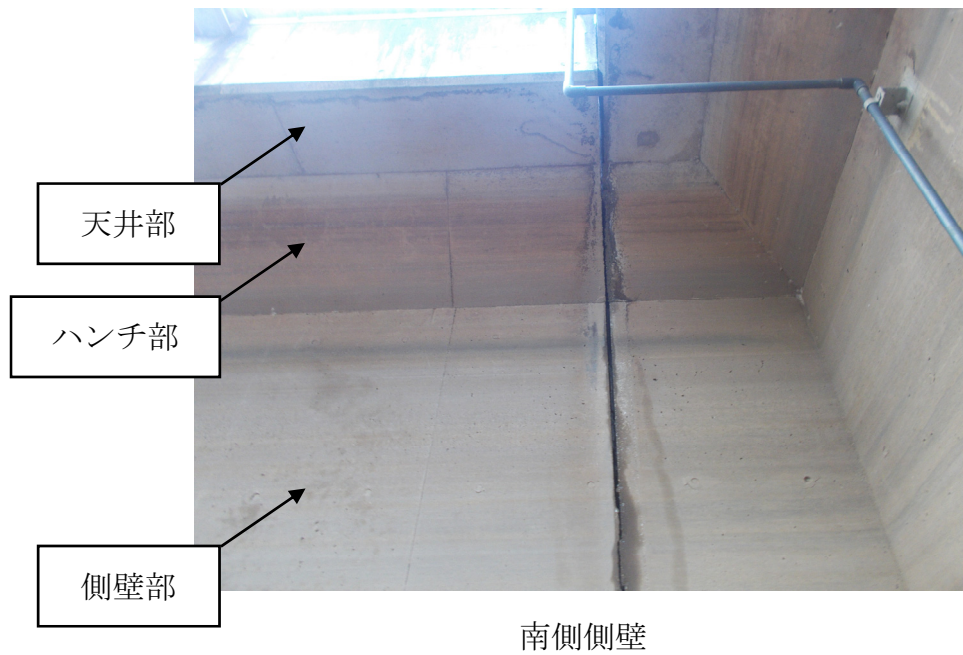
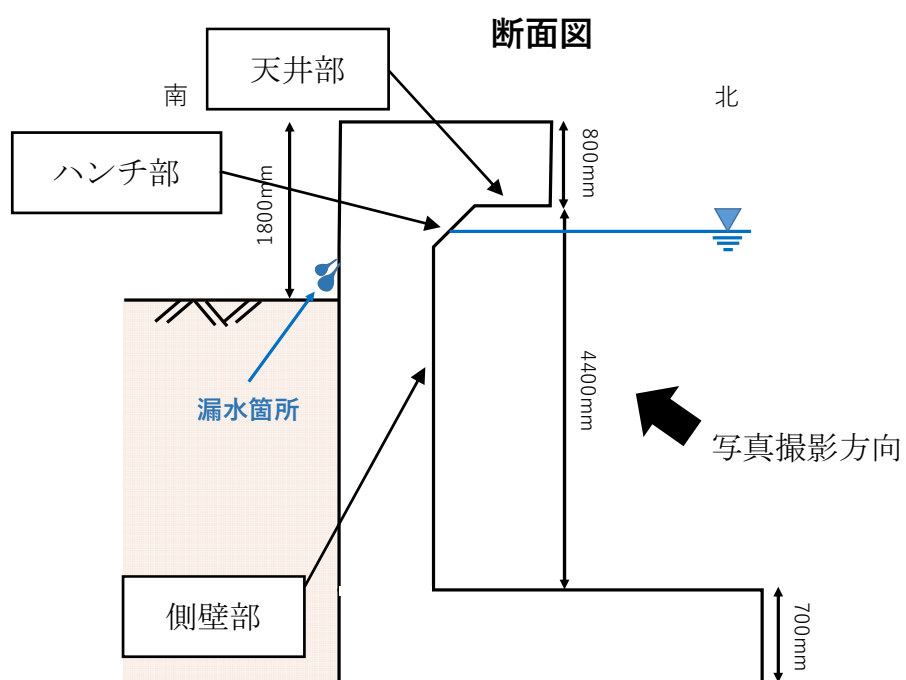
a. E沈殿池内部

E沈殿池内の水を全て排水し、当該側壁内側の目視調査を実施した結果、有意なひび割れや劣化がないことを確認した。

加えて、同一仕様（(6)参照）であるE沈殿池北側側壁内側についても目視検査を実施し、有意なひび割れや劣化がないことを確認した。

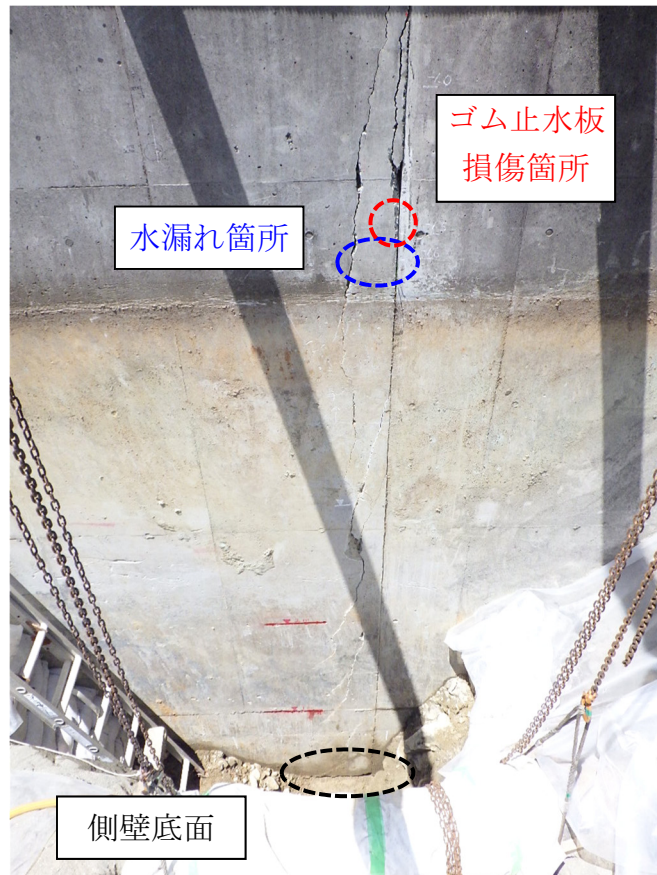
b. E沈殿池外部

E沈殿池側壁外側の地面を掘削し、ひび割れが側壁底面まで進展していることを確認した。

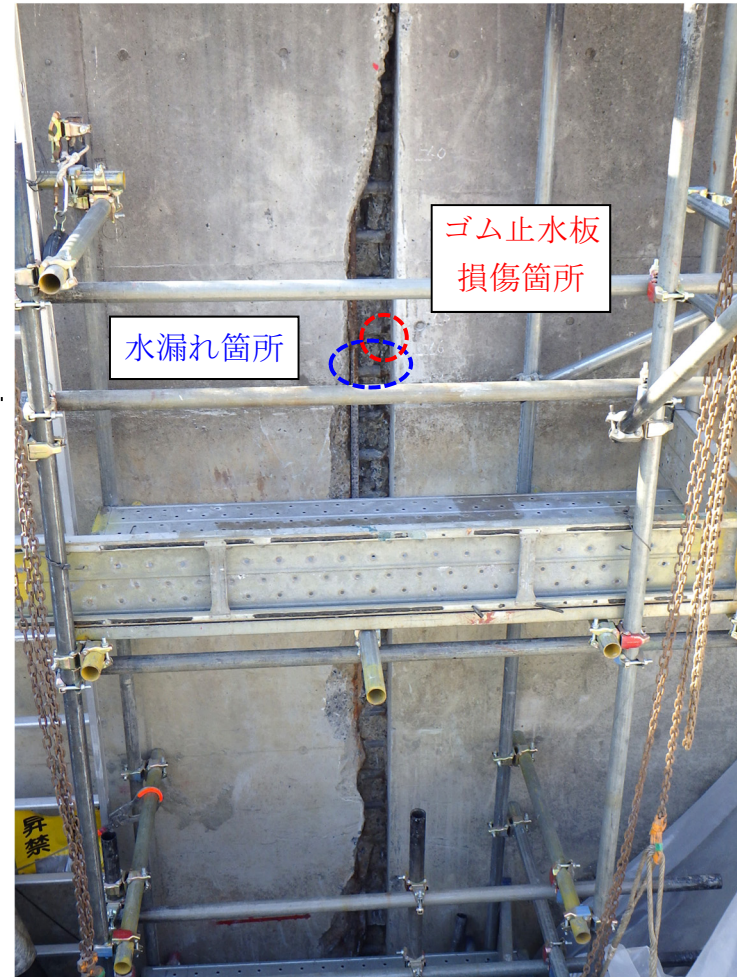
ひび割れ状況

- ・ 1992年度 構造物完成
- ・ 2006年度 当該側壁に剥離を確認
- ・ 2010年度 剥離箇所にひび割れ（幅1.6～1.8mm）を確認
- ・ 2012年度 ひび割れ（幅1.8～2.0mm）
- ・ 2013年度 ひび割れ（幅3.0mm）
- ・ 2014年度以降、2020年度までひび割れ進展なし

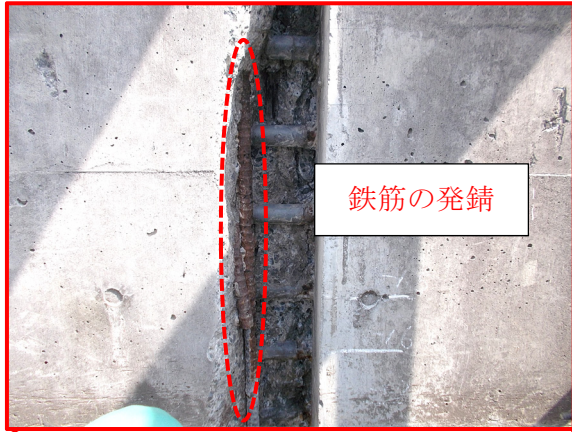
ひび割れ部のコンクリート撤去状況

また、ひび割れ箇所のコンクリートを撤去し当該側壁内部を目視調査した結果、地表部ではひび割れが側壁深部へ進展し、縦方向の鉄筋が発錆していること、ゴム止水板に損傷（小孔）がみられることを確認した。

鉄筋の発錆

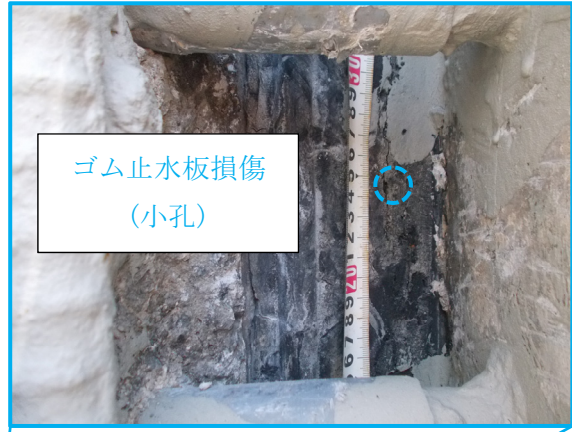
鉄筋の発錆

ゴム止水板損傷
(小孔)

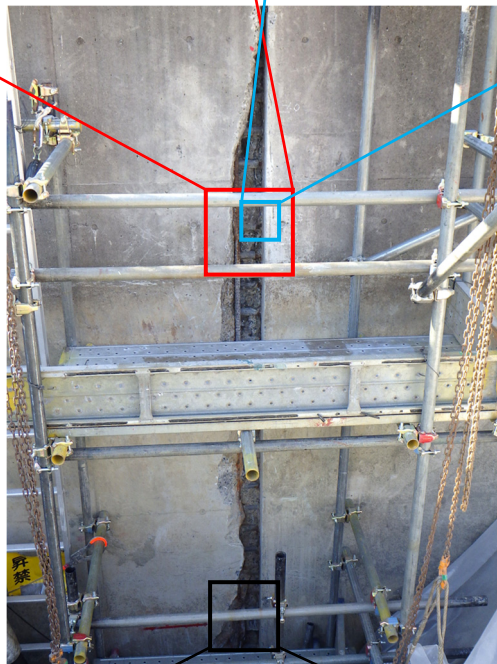
ゴム止水板の損傷

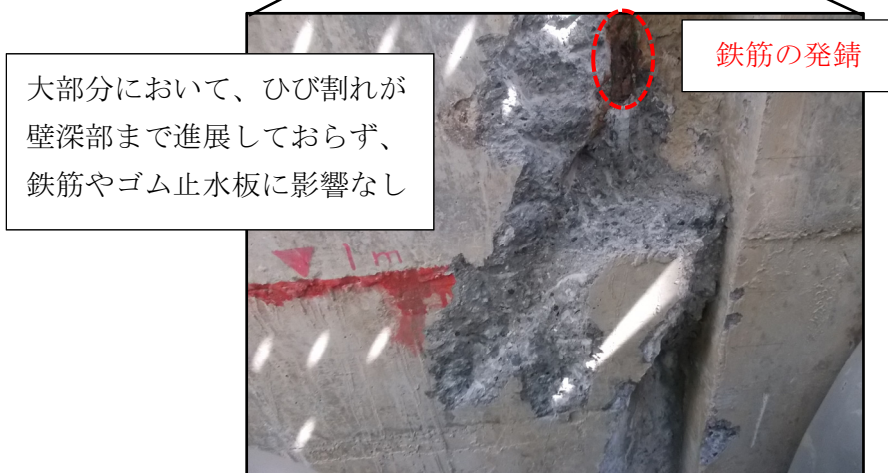
地中部のひび割れ部のコンクリート撤去

地中部については、一部で地上部と同様に縦方向の鉄筋が発錆が見られた箇所があるものの、ゴム止水板に到達するような深部へのひび割れには進展しておらず、その他大部分においてはひび割れが縦方向の鉄筋にも達しておらず、縦方向の鉄筋やゴム止水板の健全性には影響がないことをそれぞれ確認した。

大部分において、ひび割れが
壁深部まで進展しておらず、
鉄筋やゴム止水板に影響なし

鉄筋の発錆

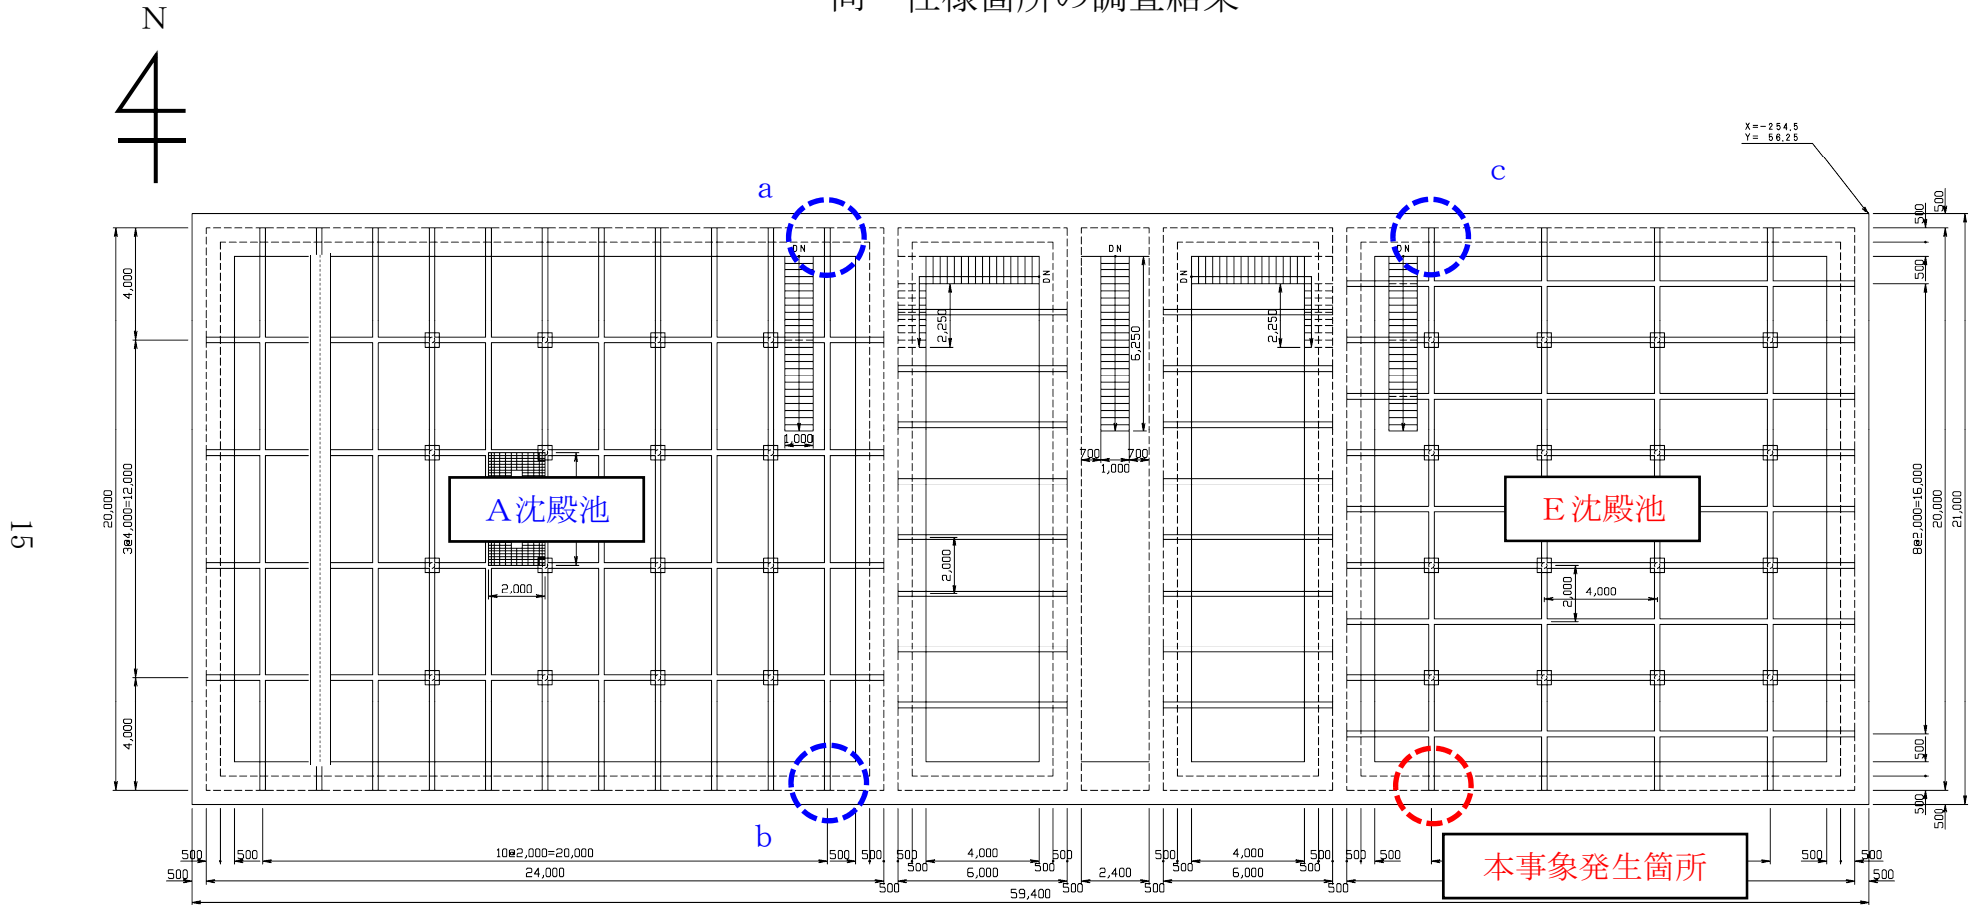
同一仕様箇所の調査結果

2013年度の調査で幅0.4mmのひび割れが2本確認されたが、それ以降、至近の2020年度調査までひび割れの進展はない。

2020年度の調査ではひび割れは確認されていない。

以上より、本事象が発生したE沈殿池南側継ぎ目部の変状（(4)参照）に対し、同一仕様箇所の変状が小さい、もしくは変状がないことを確認した。

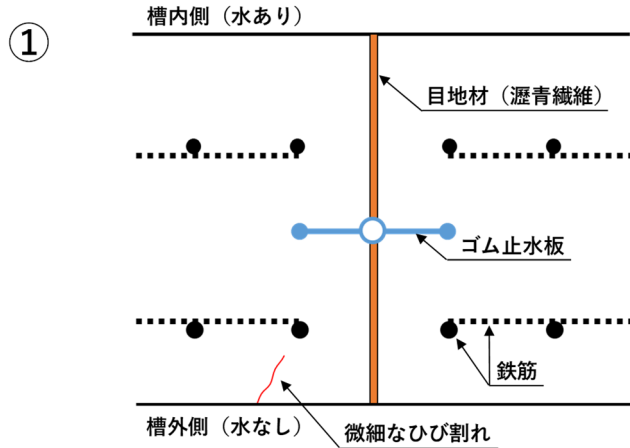
乾燥収縮等による微細なひび割れが発生。

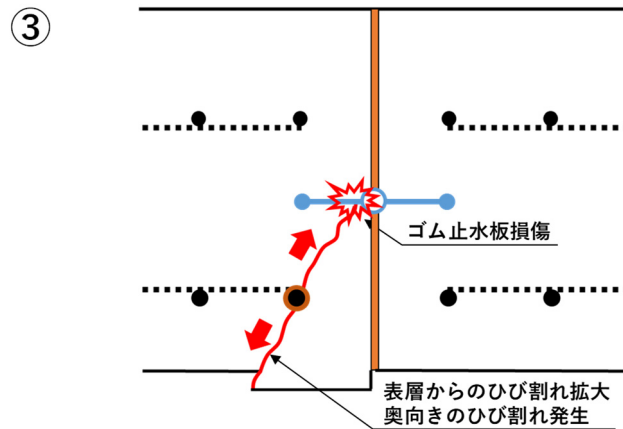
鉄筋の膨張により、②のひび割れ拡大および壁面奥向きのひび割れが発生。ゴム止水板に到達したひび割れにより引張力が作用し、ゴム止水板を損傷。加えて、ひび割れの拡大によりコンクリートの剥離が発生。

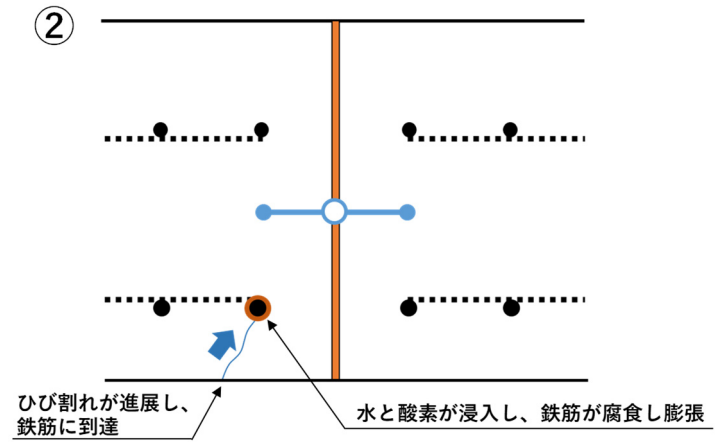
ひび割れが壁面内の鉄筋に到達、そこから雨水や酸素が浸入し鉄筋が腐食し膨張。

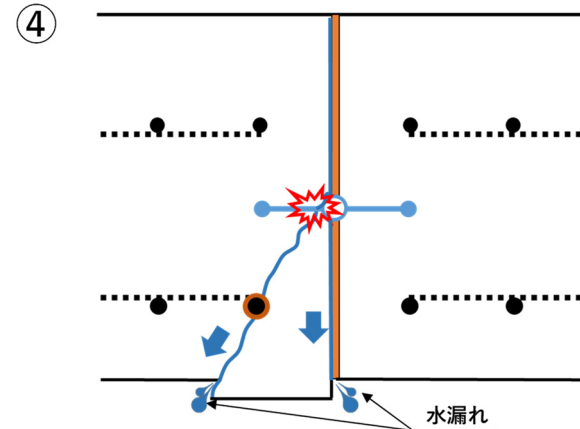
調査の結果、施工時のコンクリートの乾燥収縮等により水漏れ箇所付近に生じた微細なひび割れが経年により進展し壁面内の鉄筋に到達、そこから雨水と酸素が浸入し鉄筋を腐食・膨張させ、それによりひび割れが拡大・進展しゴム止水板を損傷させたことで槽内からひび割れ箇所を通して水漏れに至ったものと推定した。

ゴム止水板の損傷箇所からひび割れ箇所を通して水漏れが発生。
