伊方発電所
高圧圧縮棟の空調用冷水コイルユニットからの
水漏れについて

令和 4 年 9 月

四国電力株式会社

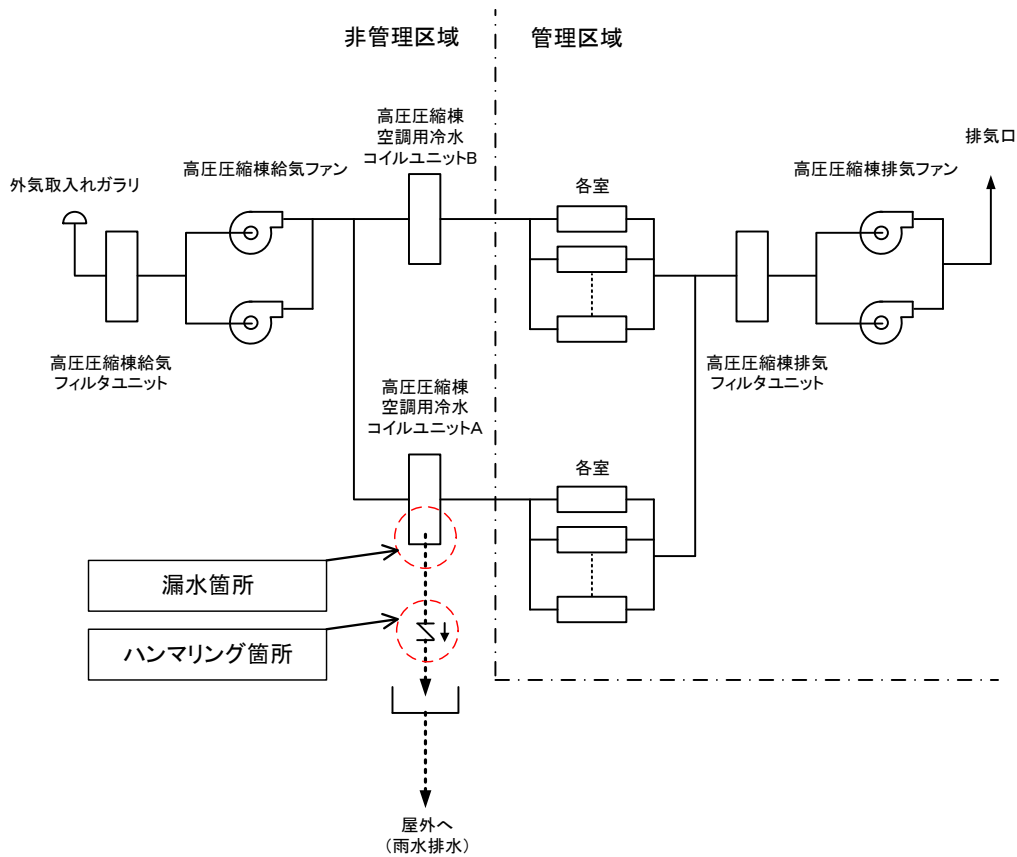
換気空調設備系統概略図

調査の結果、3階に設置している空調用冷水コイルユニット^{※2}内（管理区域外）の結露水を排水する系統が閉塞したことにより、空調用冷水コイルユニットの結露水があふれ出ていることを確認した。あふれ出た水の全量は、約190リットルと推定し、分析の結果、放射性物質を含んでいないことを確認した。

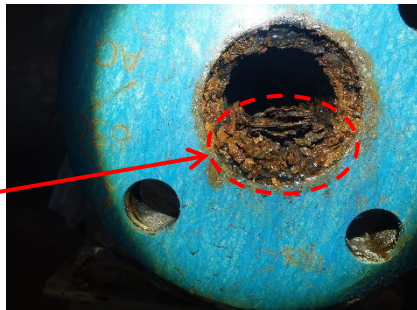
排水配管内面ユニット側 (矢視①)

排水配管内部の目視確認を行った結果、配管内面に錆の発生が見られた。また、ハンマリング時に内面から剥離した錆の堆積が見られたが、流路の閉塞はないことを確認した。

当該排水系統では、空調用冷水コイルユニットで発生する結露水が常時通水され、湿潤な環境にあることから、配管および逆止弁の内壁面に錆が発生したと推定する。

(2) 当該排水系統について、配管内面に堆積した錆を除去した。

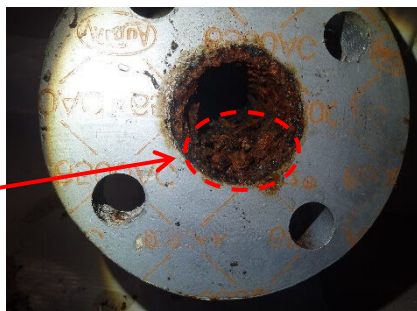
逆止弁内面ユニット側 (矢視③)

逆止弁内部の目視確認を行った結果、弁内面に錆の発生が見られた。また、ハンマリング時に内面から剥離した錆の堆積が見られたが、流路の閉塞はないことを確認した。

逆止弁は配管内を流れる結露水により押し開けられる構造であり、通常は結露水の有意な増減がないため一定の開度に保持され、錆の発生により、動作不良が発生したと推定する。

(1) 排水不良の原因と推定される逆止弁について、設置の必要性を検討した結果、当該排水系統では排水の逆流が発生する可能性がなく設置は不要と判断したため逆止弁を撤去した。

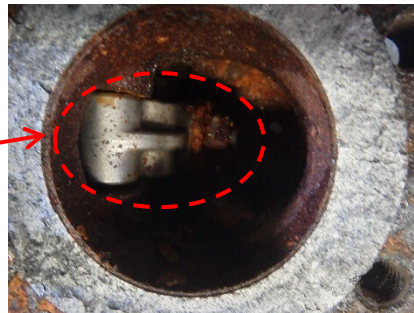
逆止弁内面上部側 (矢視①)

逆止弁の動作確認を行った結果、弁内面の錆により弁体の動作に抵抗があることを確認した。

弁の動作に
抵抗あり
