伊方発電所第 3 号機
主変圧器及び所内変圧器の保護継電装置の
不具合について

令和 4 年 1 0 月

四国電力株式会社

伊方発電所第3号機 主変圧器及び所内変圧器の保護継電装置の不具合について

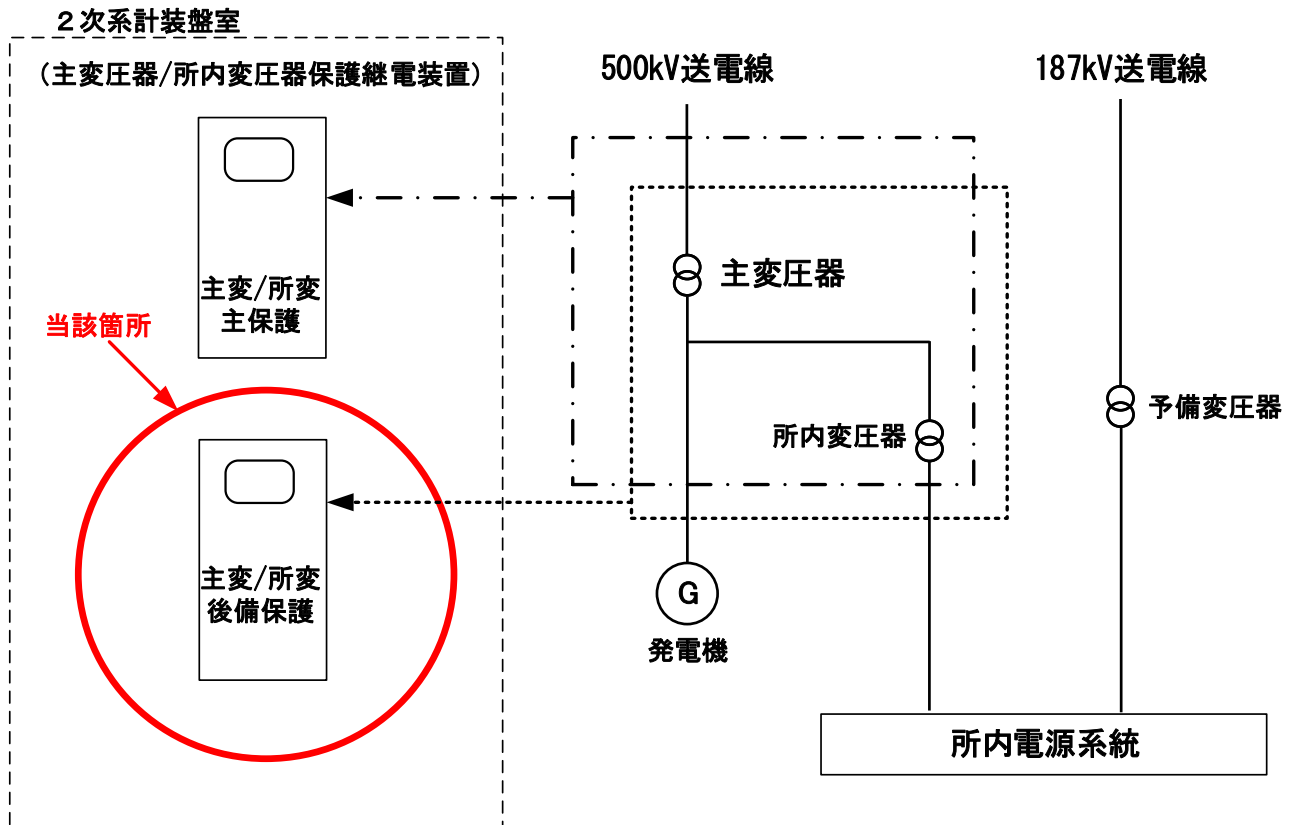
伊方発電所 3 号機 主変圧器／所内変圧器保護継電装置概略図

伊方発電所3号機は、通常運転中のところ、6月27日2時15分に主変圧器^{※1}／所内変圧器^{※2}保護継電装置^{※3}の異常を示す信号が発信した。現地を確認したところ、同日4時20分に主変圧器／所内変圧器保護継電装置（後備保護）（以下「当該保護継電装置」という。）の異常を確認した。

調査の結果、当該保護継電装置の制御カード^{※4}（以下、「当該カード」という。）に不具合があることを確認したことから、当該カードを新品に取り替え、当該保護継電装置の機能に異常がないことを確認し、7月1日14時54分、通常状態に復旧した。

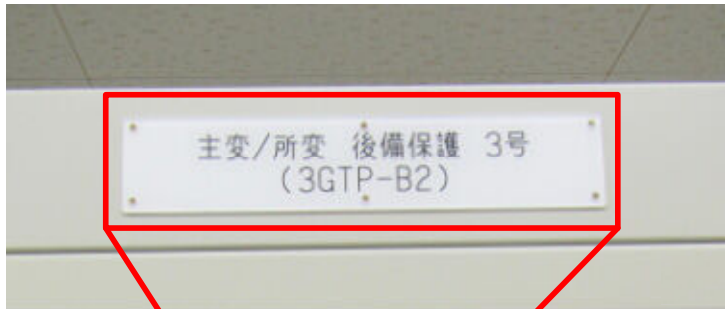
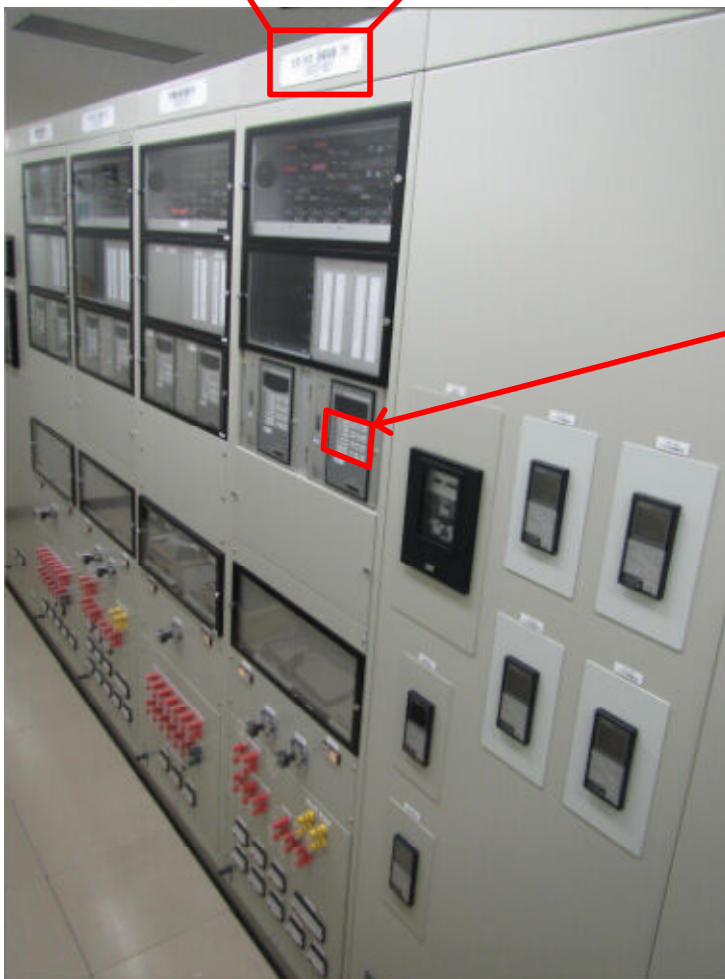
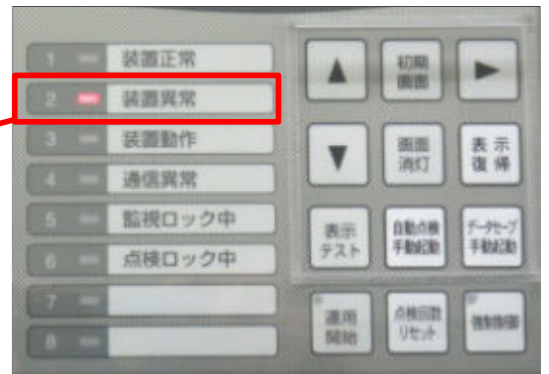
主変圧器／所内変圧器保護継電装置の外観写真

当該保護継電装置は常時監視機能を有しており、事象発生時も常時監視機能により当該保護継電装置の故障が検出され、「装置異常」表示灯が点灯していることを確認した。

「装置異常」ランプ点灯
