＜斜面の区分と現況＞

崩壊斜面の変化（イメージ）

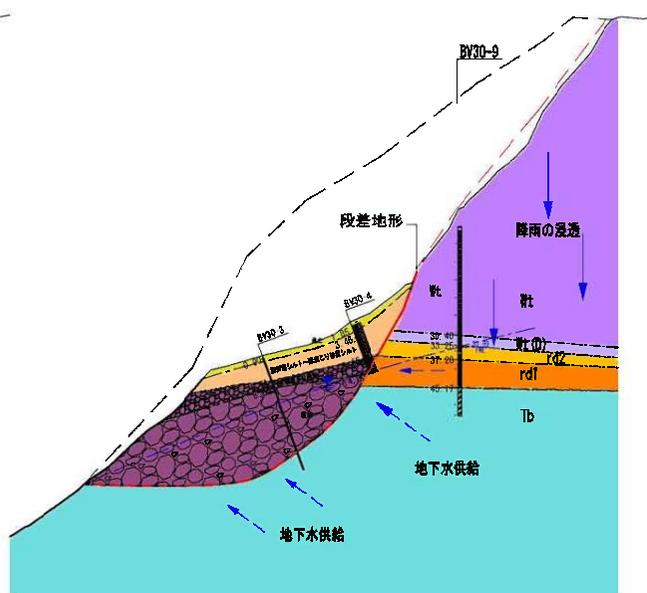
② 平成30年崩壊前の状況

- ・地形は崩壊前LPデータによる。
- ・地層構成はH30年ボーリング調査結果から推定
