# 複 合 遊 具 定 期 点 検 表

| 製品名 | 複合遊具(中) ①ワイ<br>ド・らせんスライダー | 所在<br>施設名 | るるパーク(大分農業文化公<br>園) | 住所 | 大分県杵築市山香町大字日指1-1 |
| 点検社 | タカオ株式会社 | | | 点検日 | 2022 年 10 月 18 日 |

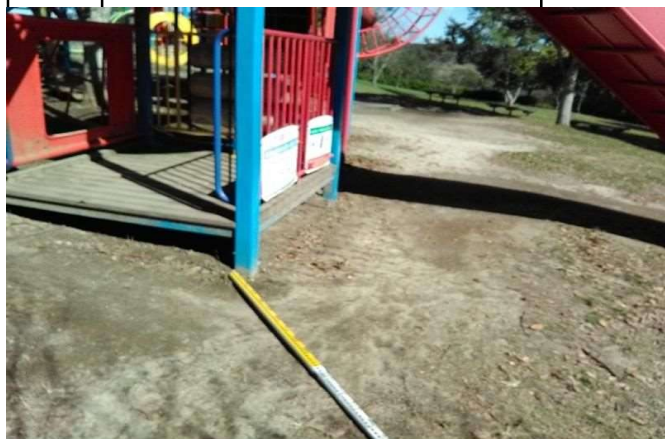
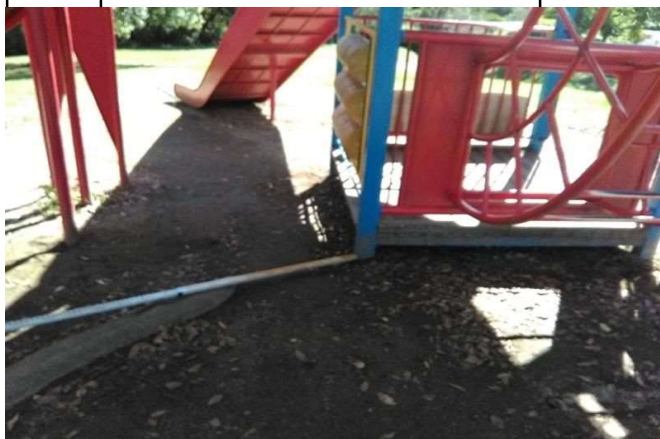
| 点 検 項 目 | 点検器具 | 判定 | 写真No. | 備 考 |
|---|---|---|---|---|
| 落下高さ600mm以下の時、全方向1,500mm以上。全領域重複可 | メジャー | 1 合 ・ (否) | 3, 4 | 700 |

| 写真No. | 安全領域 落下高さ600mm以下の時、全方向<br>1,500mm以上。全領域重複可 700 | 判定 |
| 3 | | 否1 |

| 4 | | 否1 |

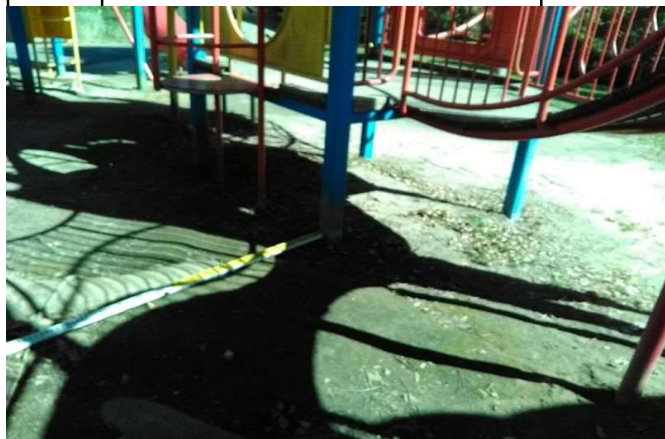
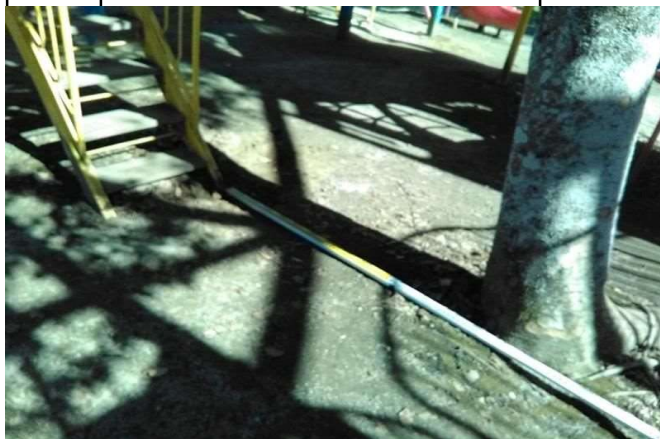
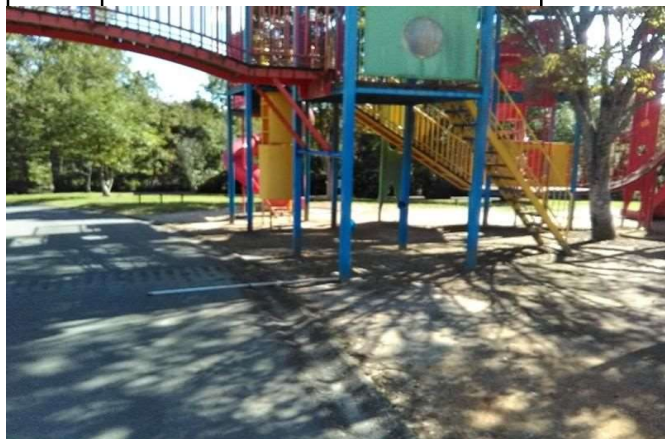
| 点 検 項 目 | 点検器具 | 判定 | 写真No. | 備 考 |
|---|---|---|---|---|
| 落下高さ600mmを超える時、全方向1,800mm以上。半分領域重複可 | メジャー | 2 合 ・ (否) | 5, 6, 7 | 720 |

| 写真No. | 安全領域 落下高さ600mmを超える時、全方向<br>1,800mm以上。半分領域重複可 720 | 判定 |
| 5 | | 否2 |

| 6 | | 否2 |

| 写真No. | 安全領域 落下高さ600mmを超える時、全方向1,800mm以上。半分領域重複可 720 | 判定 |
| 7 | | 否2 |

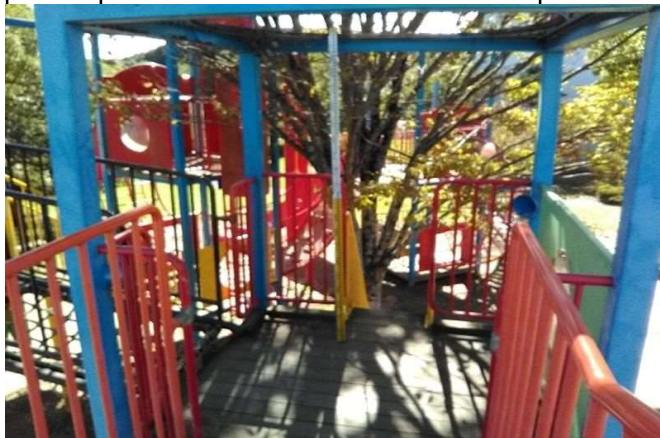
| 点 検 項 目 | 点検器具 | 判定 | 写真No. | 備 考 |
|---|---|---|---|---|
| 上部空間、落下高さ600mm以下(1,500mm) 600mm超え(1,800mm) | メジャー | 1 合 ・ (否) | 10 | |

| 写真No. | 安全領域 上部空間、落下高さ600mm以下(1,500mm) 600mm超え(1,800mm) | 判定 |
| 10 | | 否1 |

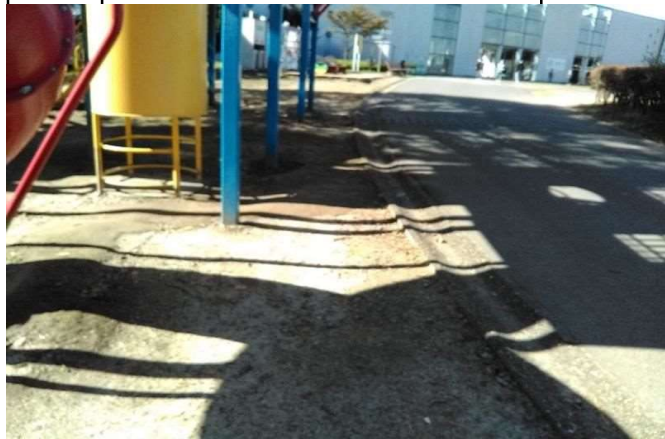
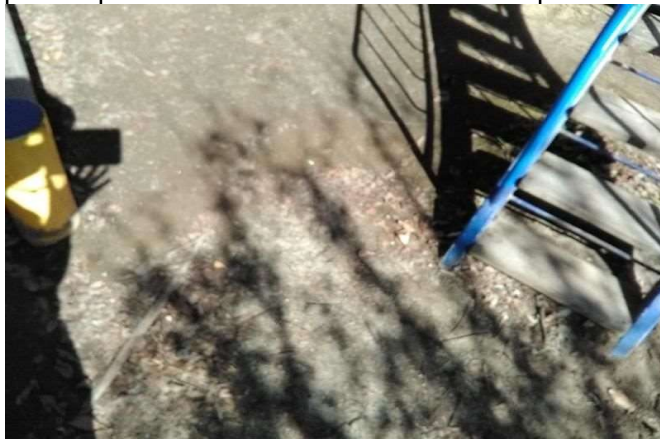
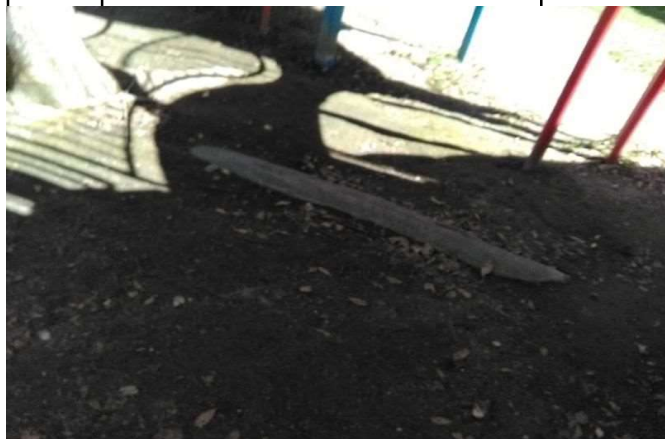
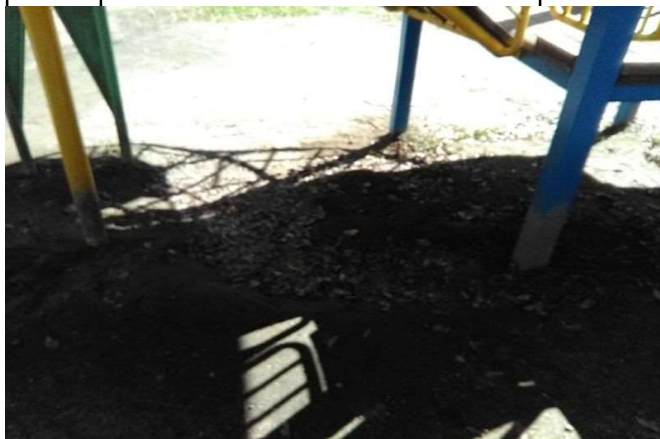
| 点 検 項 目 | 点検器具 | 判定 | 写真No. | 備 考 |
|---|---|---|---|---|
| ※ くぼみ・段差・石ころなどの障害物がないこと | 目視 | 1 合 ・ (否) | 11～14 | 側溝、木の根等 |

| 写真No. | 安全領域 ※ くぼみ・段差・石ころなどの障害物がないこと 側溝、木の根等 | 判定 |
| 11 | | 否1 |

| 12 | | 否1 |

| 13 | | 否1 |

| 14 | | 否1 |

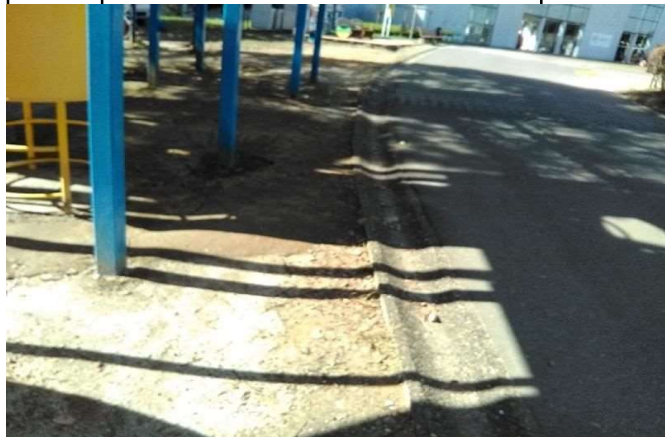
| 点 検 項 目 | 点検器具 | 判定 | 写真No. | 備 考 |
|---|---|---|---|---|
| 足がかりや落下した際の障害物はないか | 目視 | 2 合 ・ (否) | 16, 17 | |

| 写真No. | 動線 足がかりや落下した際の障害物はないか | 判定 |
| 17 | | 否2 |

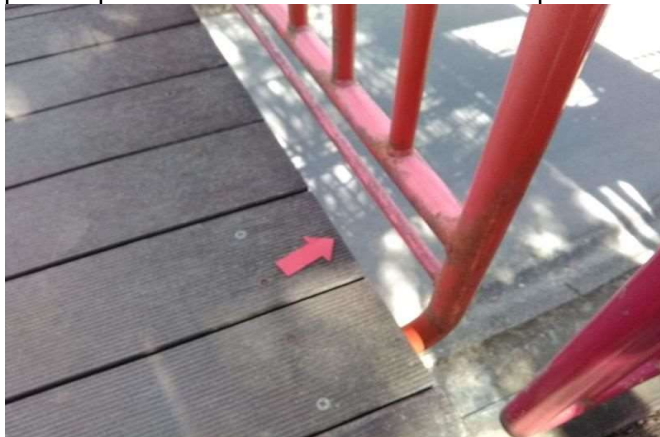
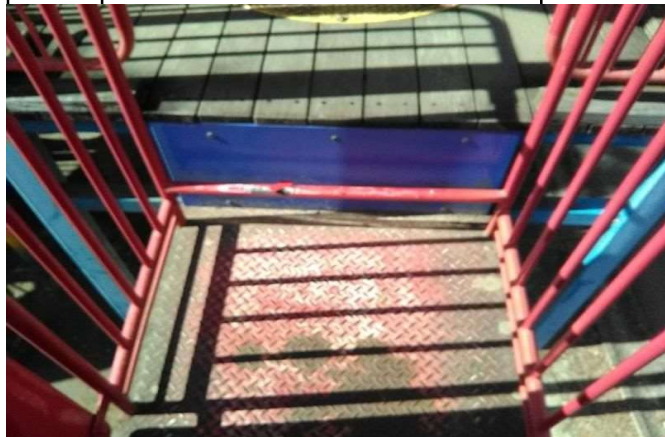
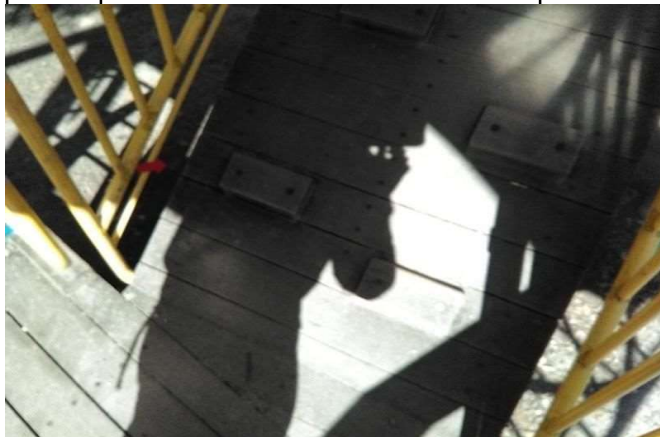
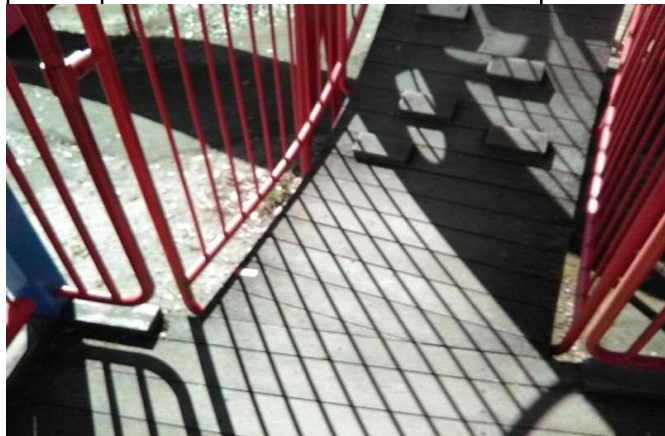
| 点 検 項 目 | 点検器具 | 判定 | 写真No. | 備 考 |
|---|---|---|---|---|
| 通行要素で足(踵)を挟み込むような30mmを超える隙間はないか | 目視 | 2 合 ・ (否) | 18～21 | 45、50、60、75 |

| 写真No. | 動線 通行要素で足(踵)を挟み込むような30mmを超える隙間はないか 45、50、60、75 | 判定 |
| 18 | | 否2 |

| 写真No. | 動線 通行要素で足(踵)を挟み込むような30mmを超える隙間はないか 45、50、60、75 | 判定 |
|---|---|---|
| 19 | | 否2 |

| 写真No. | 動線 通行要素で足(踵)を挟み込むような30mmを超える隙間はないか 45、50、60、75 | 判定 |
|---|---|---|
| 20 | | 否2 |

| 写真No. | 動線 通行要素で足(踵)を挟み込むような30mmを超える隙間はないか 45、50、60、75 | 判定 |
|---|---|---|
| 21 | | 否2 |

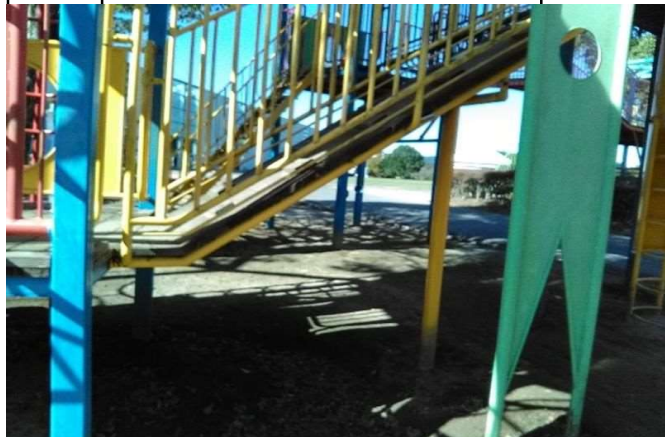
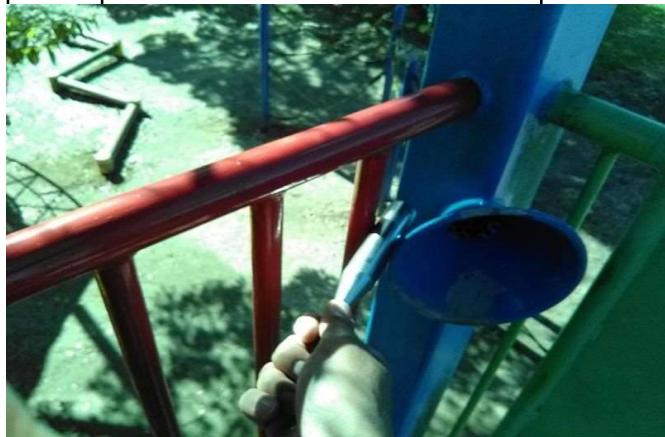
| 指の挟み込み(φ8～25mm) | 器具E | 2 合 ・ (否) | 22～26 | |

| 写真No. | 規準一般規定 ③指の挟み込み 指の挟み込み (φ8~25mm) | 判定 |
| 23 | | 否2 |

| 写真No. | 規準一般規定 ③指の挟み込み 指の挟み込み (φ8～25mm) | 判定 |
| 25 | | 否2 |

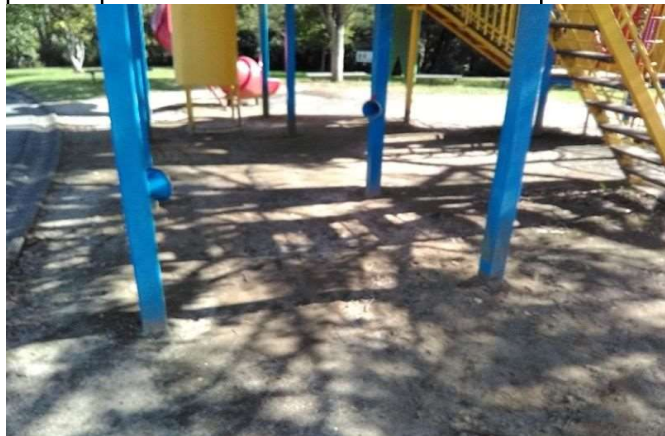
| 絡まり・引っ掛かり(突出部や隙間) | 目視 | 2 合 ・ (否) | 27, 28 | |

| 写真No. | 規準一般規定 ④絡まり・引っ掛かり 絡まり・引っ掛かり(突出部や隙間) | 判定 |
| 27 | | 否2 |

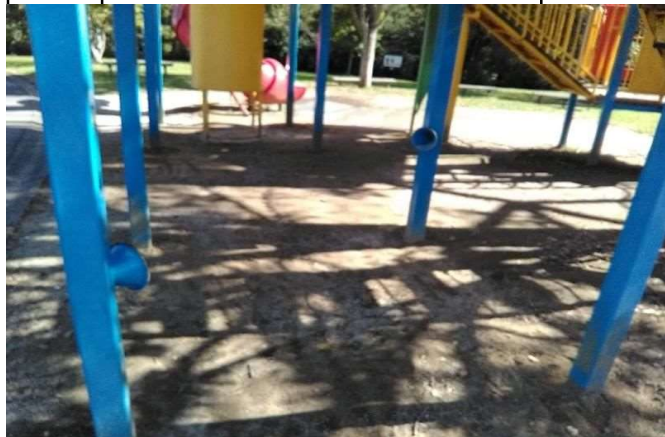
| 衝突・転倒(突出部や段差) | 目視 | 1 合 ・ (否) | 29, 30 | |

| 写真No. | 規準一般規定 ⑤衝突・転倒 衝突・転倒(突出部や段差) | 判定 |
| 29 | | 否1 |

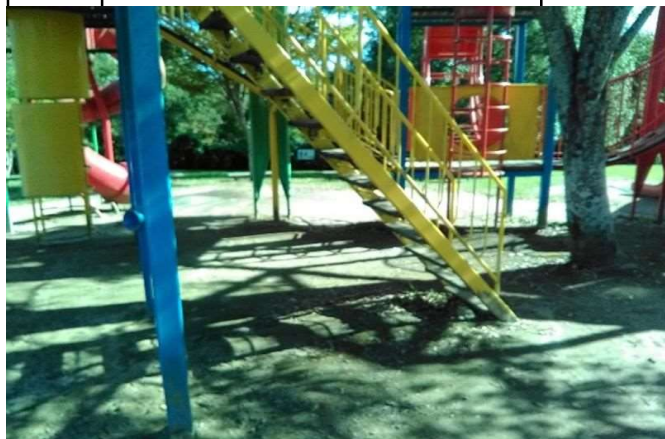
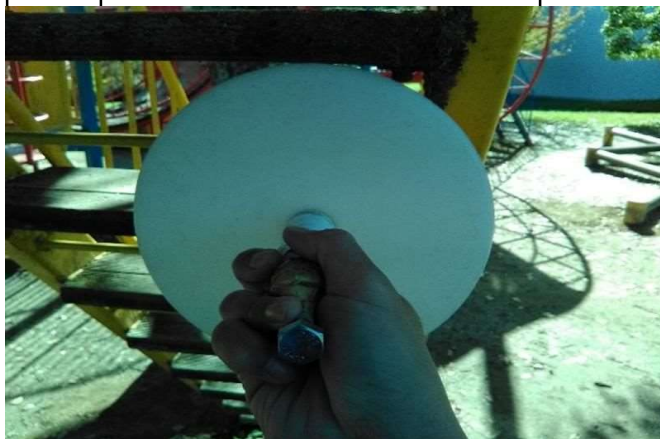
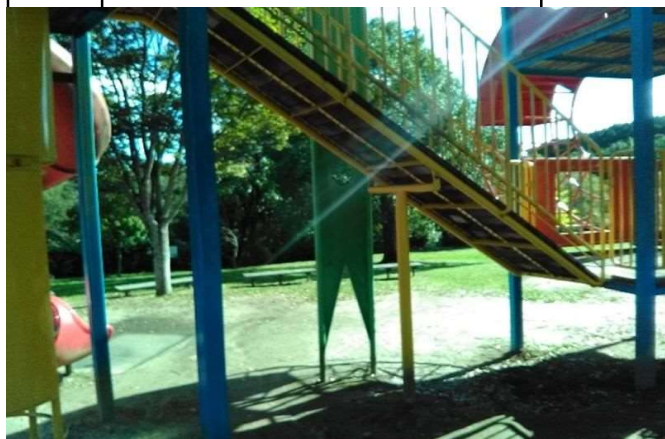
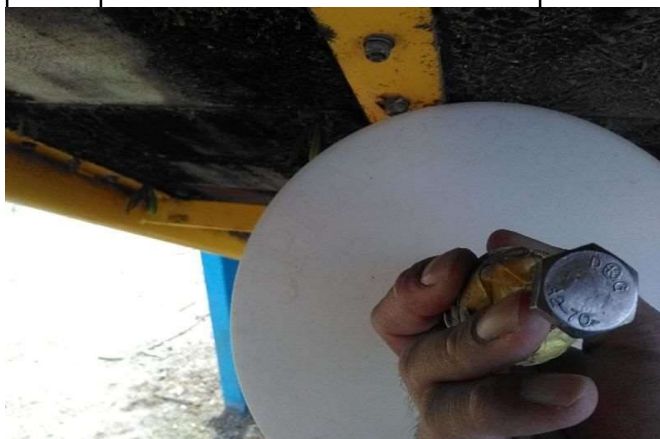
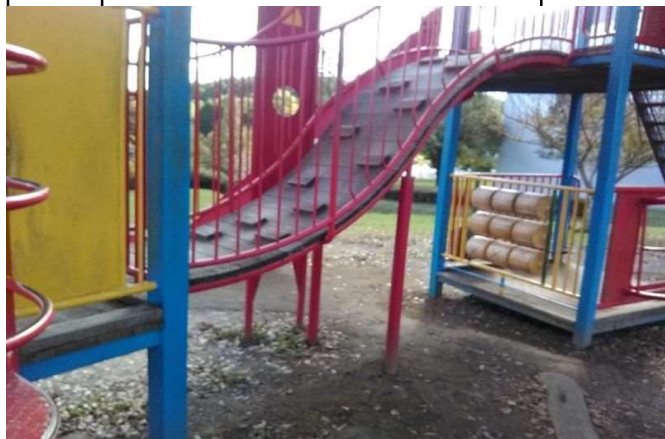
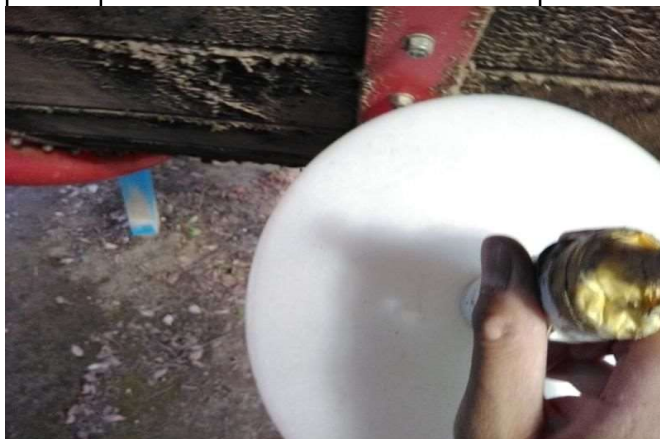
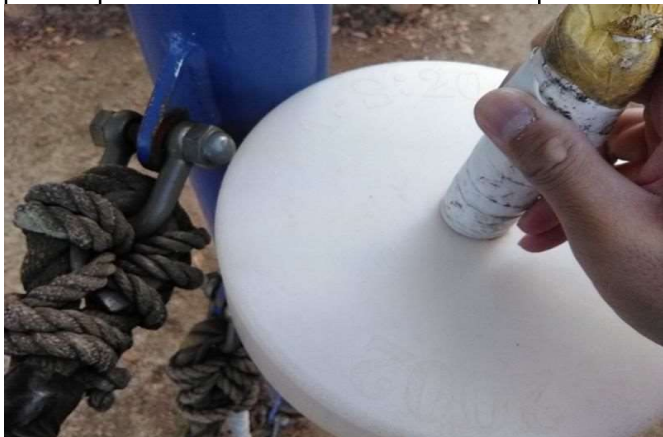
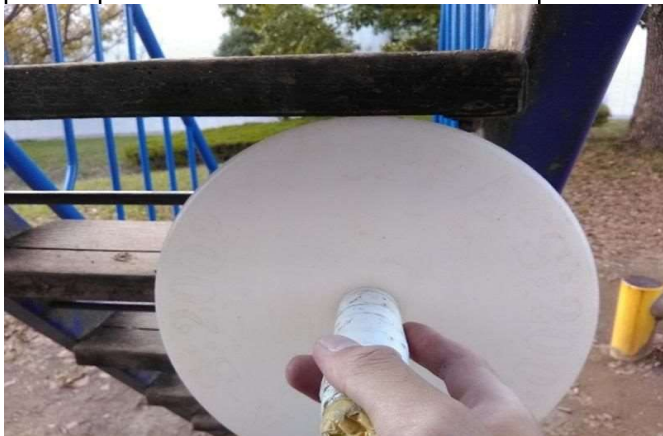
| 点 検 項 目 | 点検器具 | 判定 | | 写真No. | 備 考 |
|---|---|---|---|---|---|
| 直接衝突の危険がある、ボルト・ナット類の突出対策 | 目視 | 2 | 合 ・ (否) | 31～40 | |

| 写真No. | 規準一般規定 ⑥ボルトナット類による突起 直接衝突の危険がある、ボルト・ナット類の突出対策 | 判定 |
| 31 | | 否2 |

| 写真No. | 規準一般規定 ⑥ボルトナット類による突起 直接衝突の危険がある、ボルト・ナット類の突出対策 | 判定 |
|---|---|---|
| 37 | | 否2 |

| 写真No. | 規準一般規定 ⑥ボルトナット類による突起 直接衝突の危険がある、ボルト・ナット類の突出対策 | 判定 |
|---|---|---|
| 39 | | 否2 |

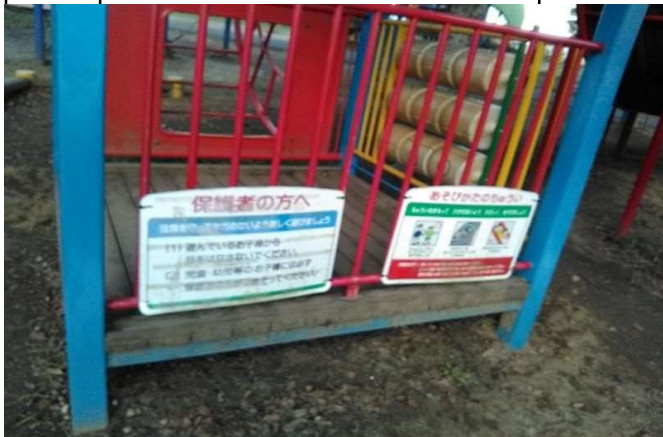
| 鋭利な尖端・角・縁 | 目視触診 | 1 | 合 ・ (否) | 41, 42 | |

| 写真No. | 規準一般規定 ⑦鋭利な尖端・角・縁 鋭利な尖端・角・縁 | 判定 |
| 41 | | 否1 |

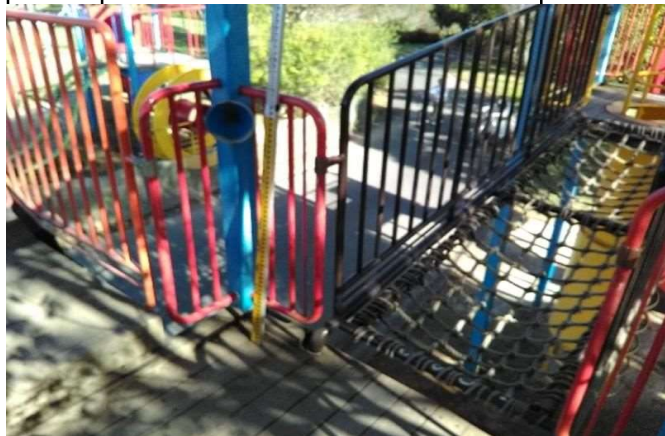
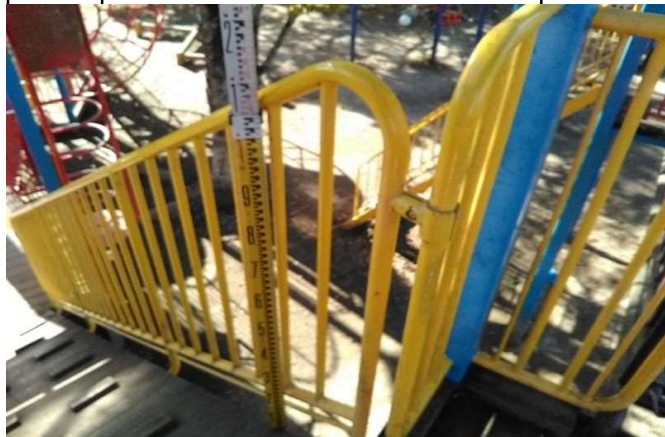
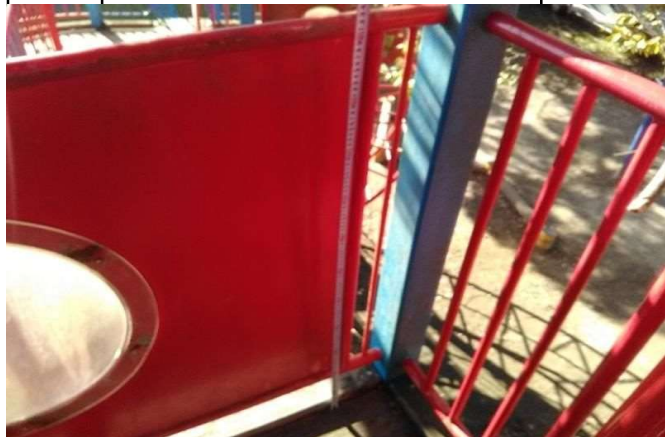
| 落下防止柵1,100mm以上(踊場高さ2,000mm超え) | メジャー | 2 | 合 ・ (否) | 45～49 | 1075, 1100(落下高3170) |

| 写真No. | 規準一般規定 ⑧転落・落下 落下防止柵1,100mm以上(踊場高さ2,000mm超え) 1075、1100(落下高3170) | 判定 |
| 45 | | 否2 |

| 47 | | 否2 |

| 49 | | 否2 |
