# 点検写真台帳

| 点検写真台帳 | | | | | | | | | |
|---|---|---|---|--|--|---|---|---|---|
| 公園 | 1 | るるパーク(大分農業文化公園) | エリア | | | | | 点検日 | 2022/10/18 |
| 施設 | 3 | 複合遊具(中) ①ワイド・らせんスライダー | 総合 | | | 劣化 | ハザード | ページ | 16 / 75 |

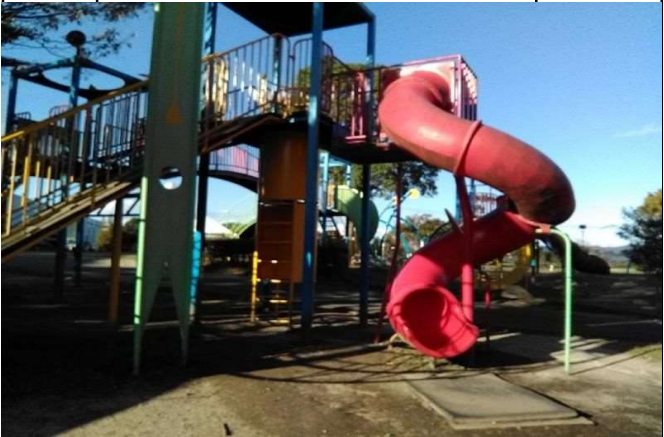
| 107 | | 否3 |

| 写真No. | 規準一般規定 落下高さは児童用では3,000mm以下 3170 | 判定 |

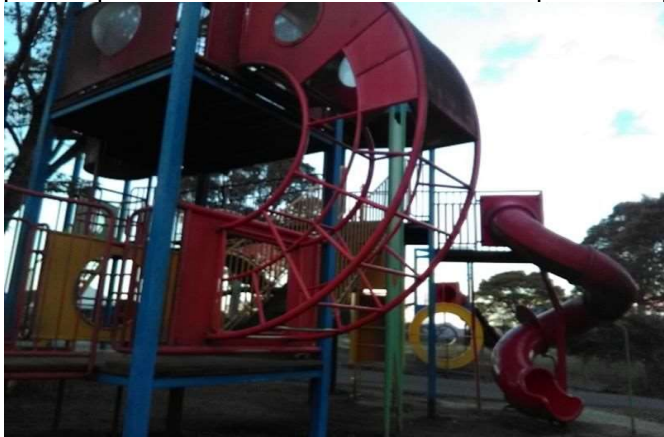
| 108 | | |

| 写真No. | 劣化 縦部材 部位全景(外観状況・落下高さ等) | 判定 |

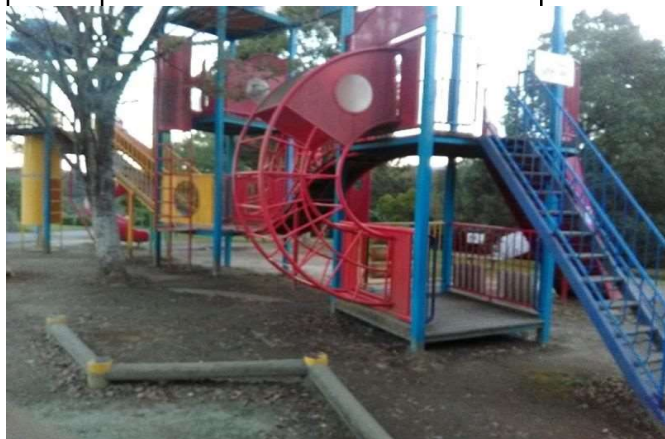
| 写真No. | 劣化 縦部材 部位全景(外観状況・落下高さ等) | 判定 |
|---|---|---|
| 109 | | |

| 写真No. | 劣化 縦部材 部位全景(外観状況・落下高さ等) | 判定 |

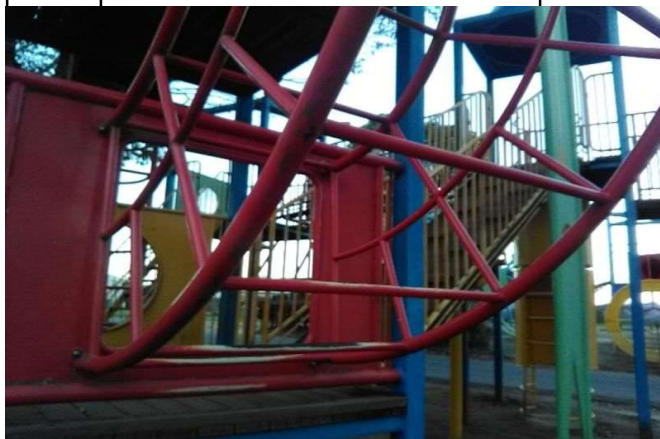
| 写真No. | 劣化 縦部材 腐食がないか(地際部附近以外) | 判定 |
| 110 | | C |

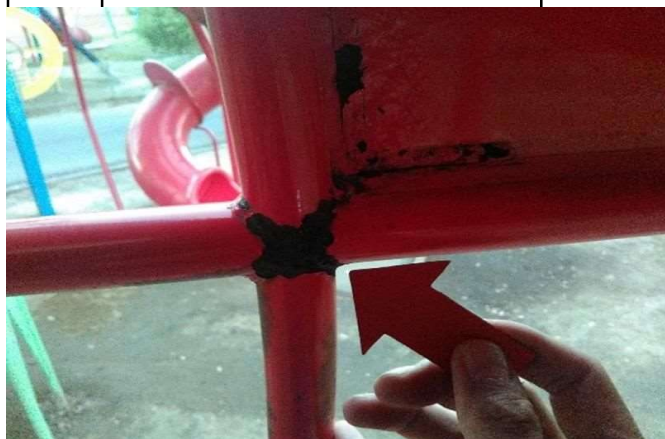
| 写真No. | 劣化 縦部材 腐食がないか(地際部附近以外) | 判定 |
| 111 | | C |

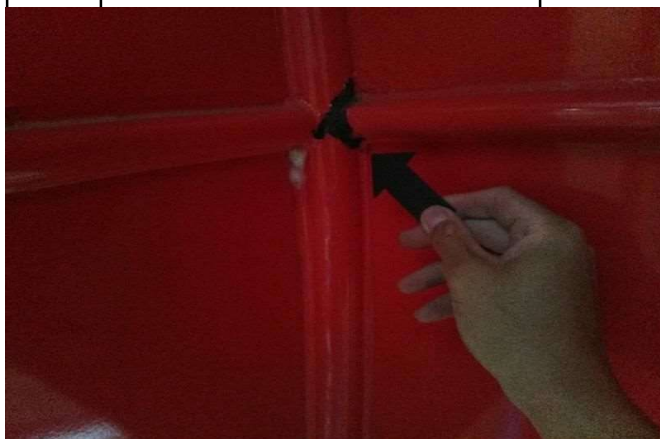
| 写真No. | 劣化 縦部材 腐食がないか(地際部附近以外) | 判定 |
| 112 | | C |

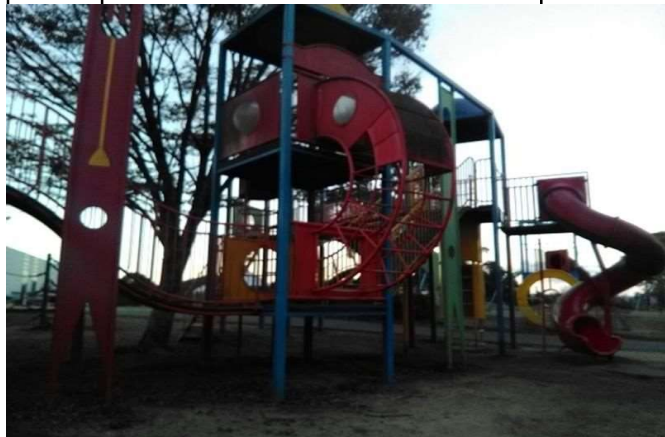
| 写真No. | 劣化 横架材 腐食がないか 腐食 | 判定 |
| 115 | | C |

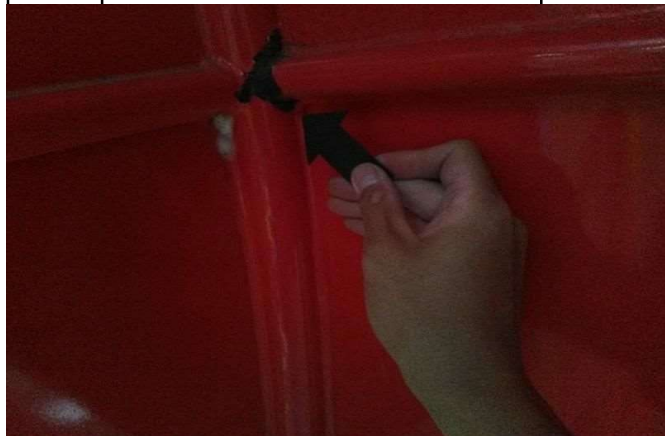
| 写真No. | 劣化 横架材 腐食がないか 腐食 | 判定 |
| 117 | | C |

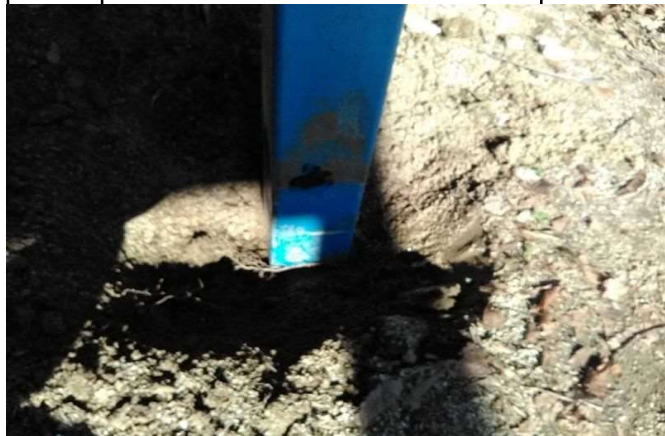
| 写真No. | 劣化<br>サビ | 鉄・支柱部 | 腐食がないか(地際部附近) | 判定 |
| 123 | | | | b |

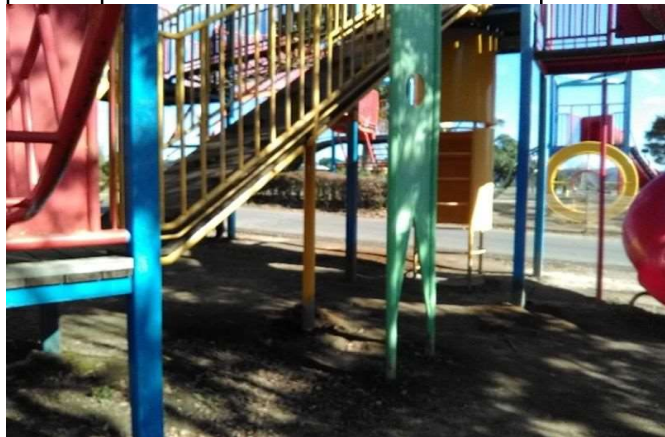
| 写真No. | 劣化<br>サビ | 鉄・支柱部 | 腐食がないか(地際部附近) | 判定 |
| 124 | | | | b |

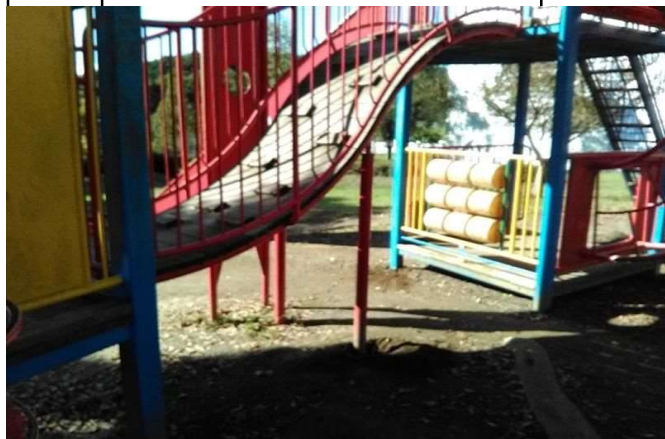
| 写真No. | 劣化<br>サビ | 鉄・支柱部 腐食がないか(地際部附近) | 判定 |
| 127 | | | b |

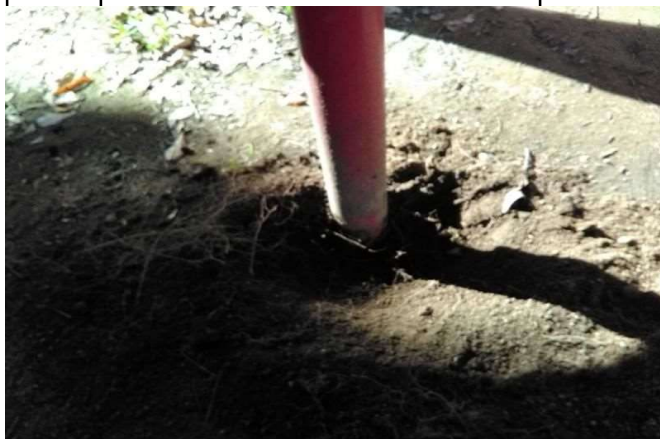
| 写真No. | 劣化<br>サビ | 鉄・支柱部 腐食がないか(地際部附近) | 判定 |
| 128 | | | b |

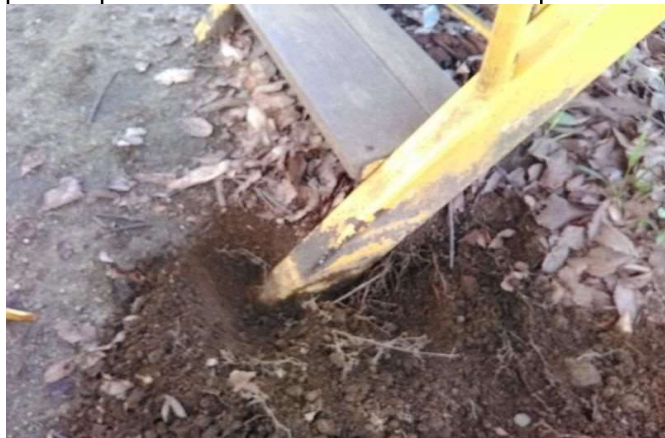
| 写真No. | 劣化<br>サビ | 鉄・支柱部 腐食がないか(地際部附近) | 判定 |
| 129 | | | b |

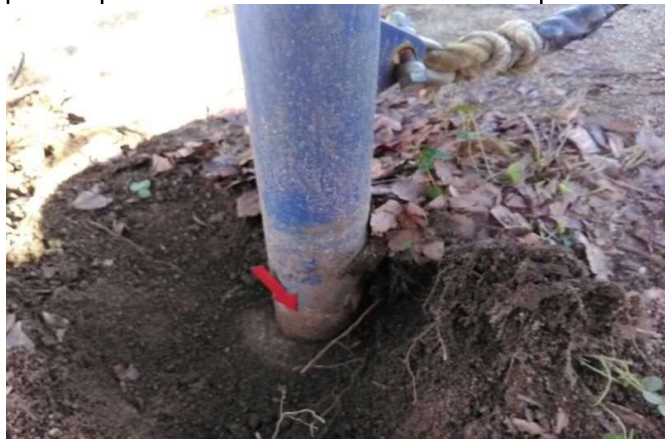
| 写真No. | 劣化<br>サビ | 鉄・支柱部 腐食がないか(地際部附近) | 判定 |
| 131 | | | b |

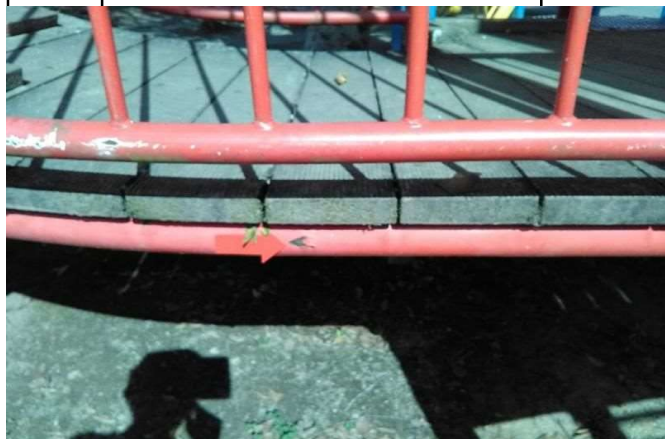
| 写真No. | 劣化 鉄・支柱部 腐食がないか(地際部附近以外) サビ | 判定 |
| 133 | | b |

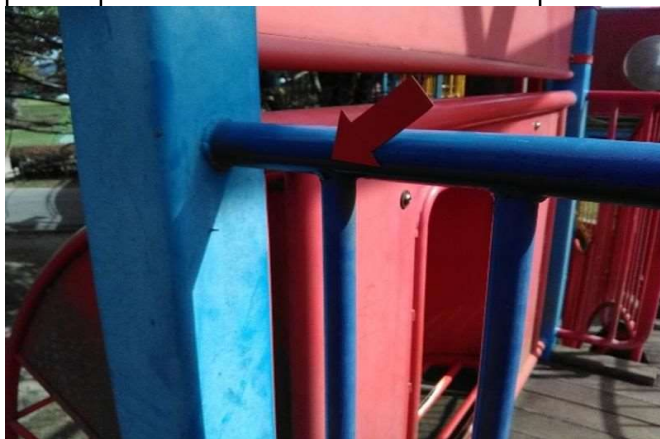
| 写真No. | 劣化 鉄・支柱部 腐食がないか(地際部附近以外) サビ | 判定 |
| 134 | | b |

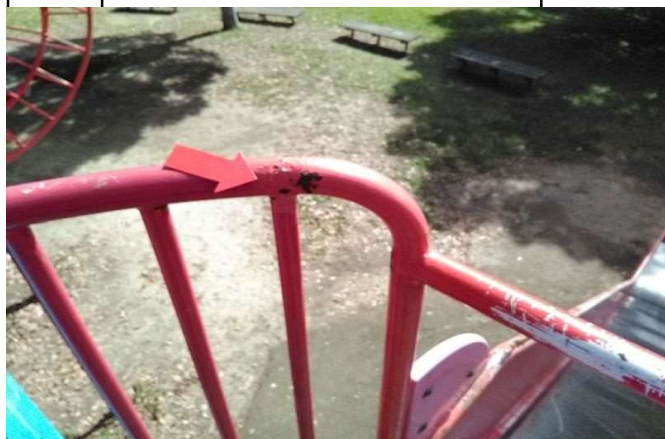
| 写真No. | 劣化 鉄・支柱部 腐食がないか(地際部附近以外) サビ | 判定 |
| 135 | | b |

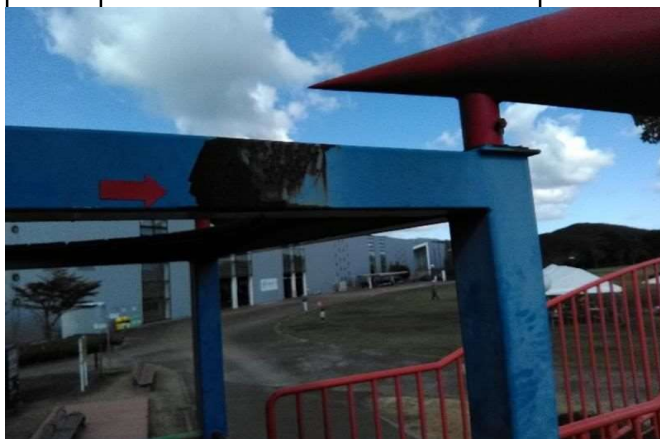
| 写真No. | 劣化 鉄・支柱部 腐食がないか(地際部附近以外) サビ | 判定 |
| 136 | | b |

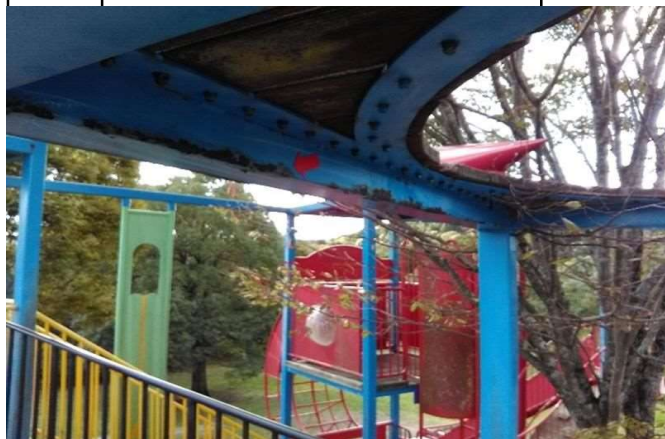
| 写真No. | 劣化 鉄・支柱部 腐食がないか(地際部附近以外) サビ | 判定 |
| 137 | | b |

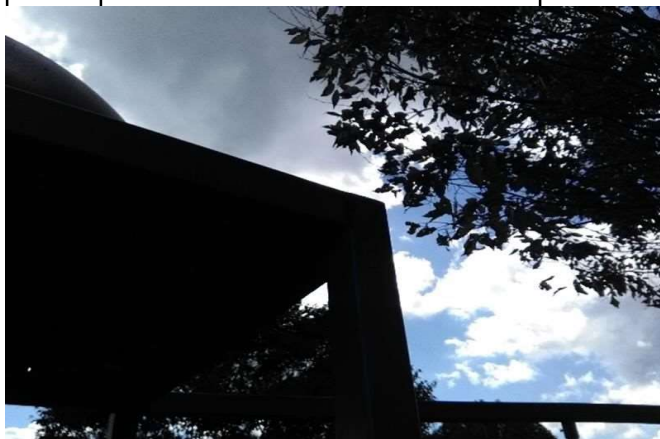
| 写真No. | 劣化 鉄・支柱部 腐食がないか(地際部附近以外) サビ | 判定 |
| 138 | | b |

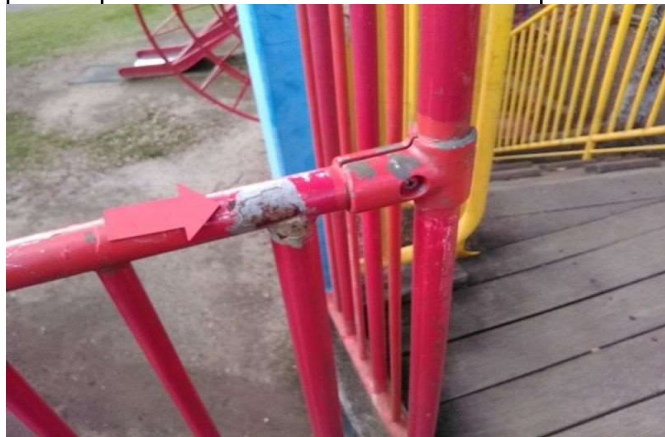
| 写真No. | 劣化 鉄・支柱部 腐食がないか(地際部附近以外) サビ | 判定 |
| 139 | | b |

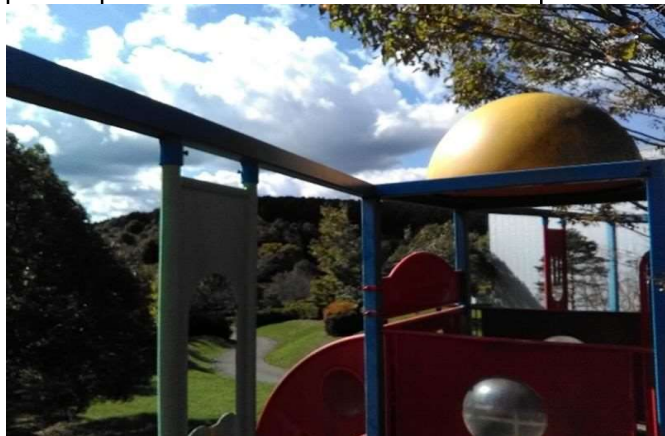
| 写真No. | 劣化 鉄・梁部 腐食がないか(金具附近) サビ | 判定 |
| 159 | | b |

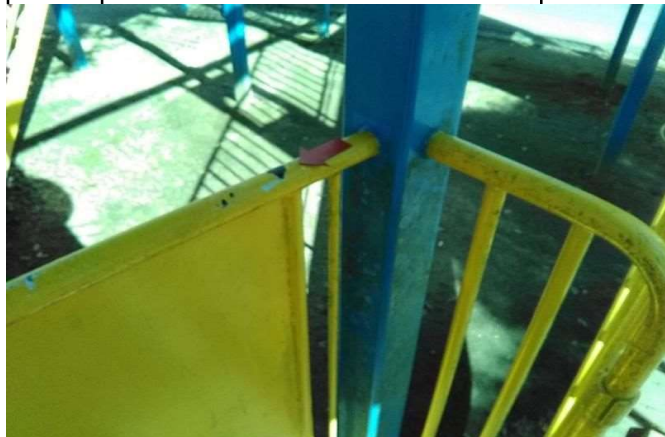
| 写真No. | 劣化 鉄・手すり・柵部 腐食がないか、サビ 割れ | 判定 |
| 167 | | b |

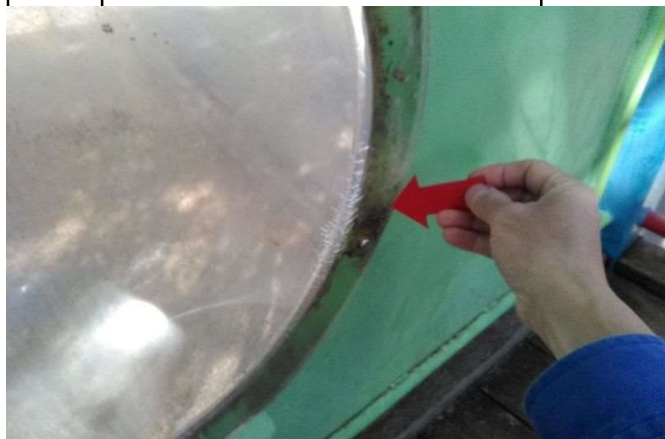
| 写真No. | 劣化 鉄・手すり・柵部 腐食がないか サビ 割れ | 判定 |
| 169 | | b |

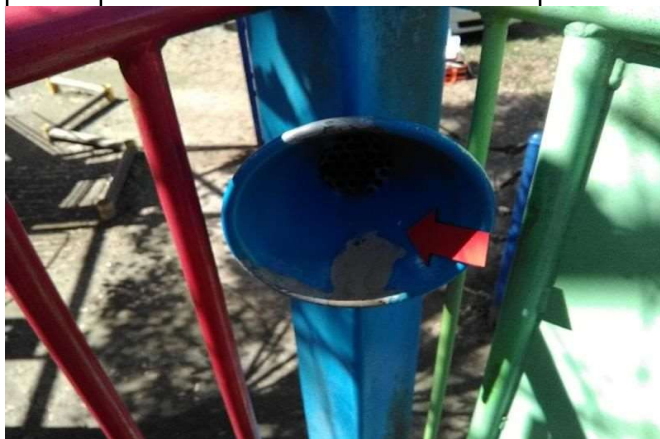
| 写真No. | 劣化 鉄・手すり・柵部 腐食がないか サビ 割れ | 判定 |
| 170 | | b |

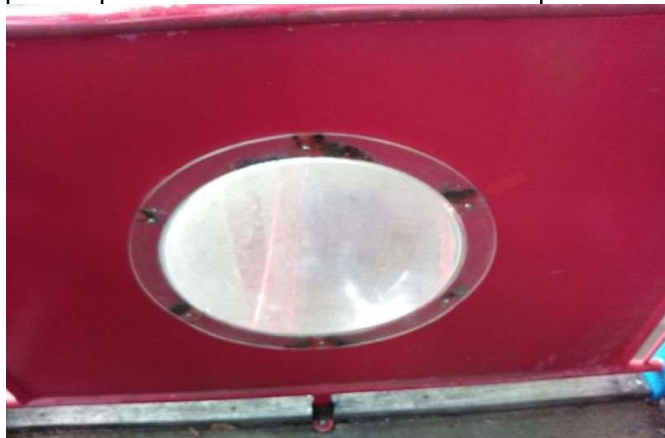
| 写真No. | 劣化 鉄・手すり・柵部 腐食がないか サビ 割れ | 判定 |
| 171 | | b |

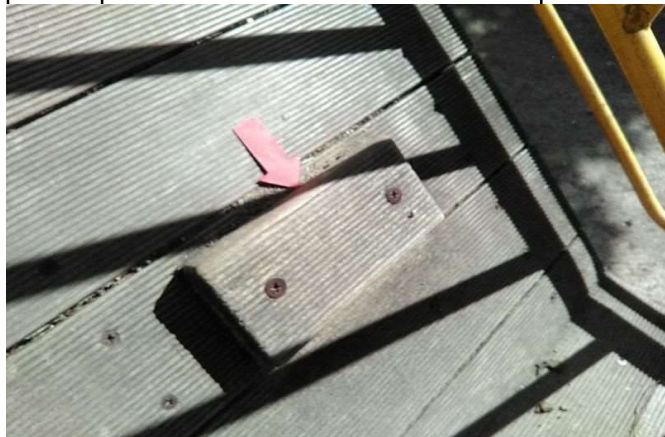
| 写真No. | 劣化 鉄・床部 磨耗・へこみがないか 磨耗 | 判定 |
| 179 | | b |

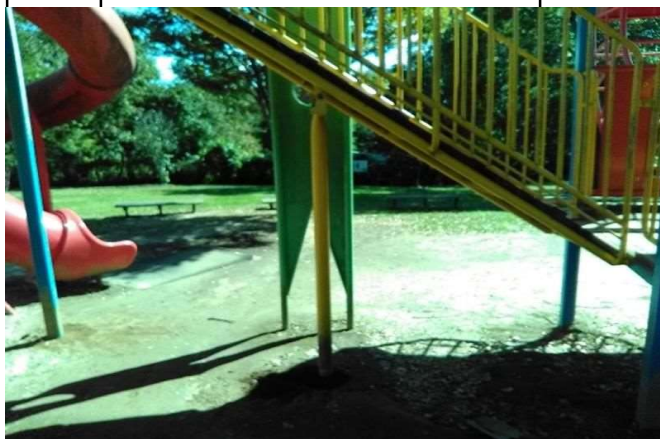
| 写真No. | 劣化 鉄・登行部 腐食がないか(地際部附近) サビ | 判定 |
| 184 | | b |

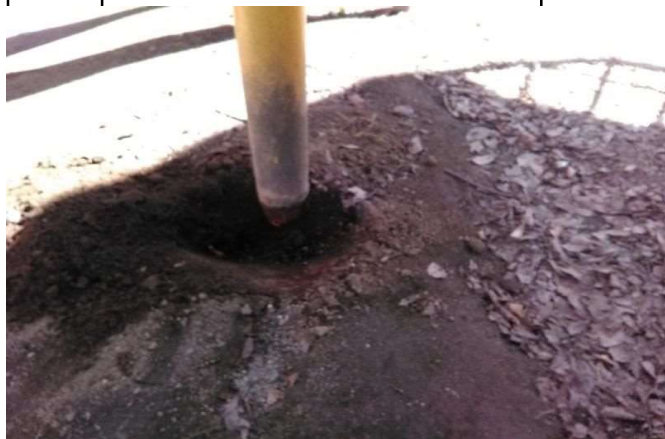
| 写真No. | 劣化 鉄・登行部 腐食がないか(地際部附近) サビ | 判定 |
| 185 | | b |

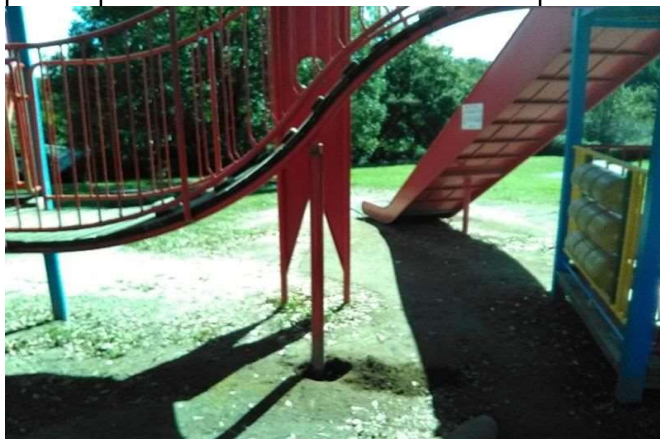
| 写真No. | 劣化 鉄・登行部 腐食がないか(地際部附近) サビ | 判定 |
| 186 | | b |

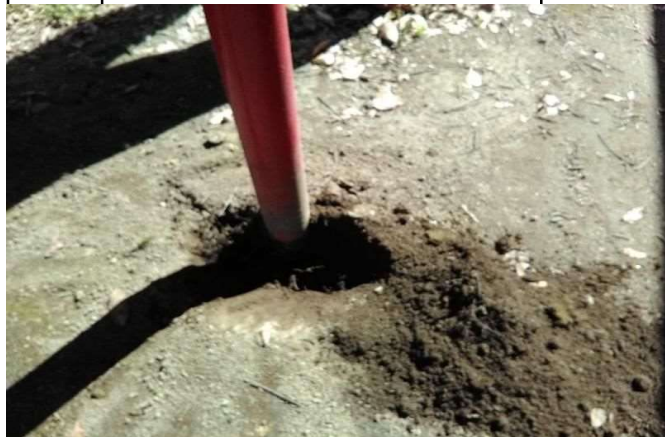
| 写真No. | 劣化<br>サビ | 鉄・登行部 腐食がないか(地際部附近) | 判定 |
| 187 | | | b |

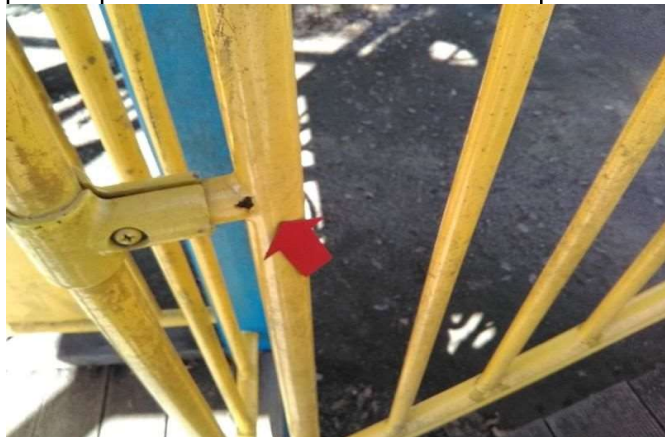
| 写真No. | 劣化 鉄・登行部 腐食がないか(ササラ・手すり)<br>サビ 塗装剥離 | 判定 |
| 193 | | b |

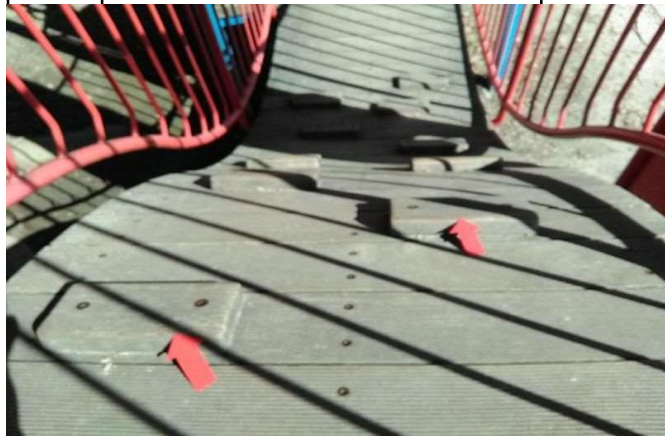
| 写真No. | 劣化 鉄・登行部 腐食・磨耗がないか(踏板)<br>摩耗 | 判定 |
| 201 | | b |

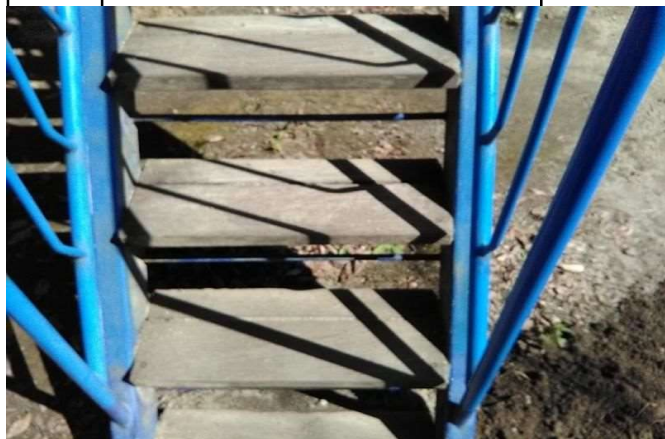
| 写真No. | 劣化 鉄・登行部 腐食・磨耗がないか(踏板)<br>摩耗 | 判定 |
| 205 | | b |

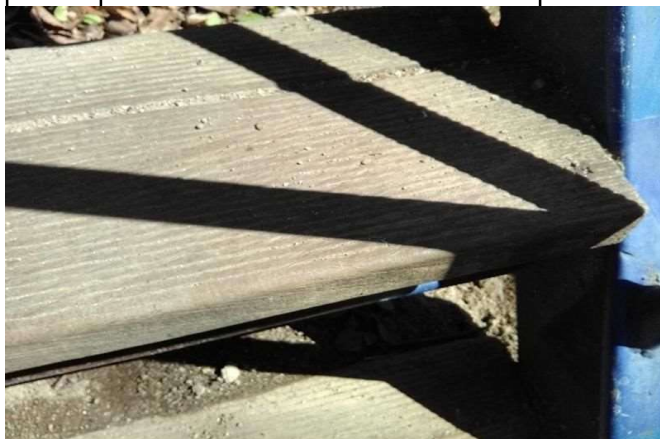
| 写真No. | 劣化 鉄・登行部 腐食・磨耗がないか(踏板)<br>摩耗 | 判定 |
| 206 | | b |

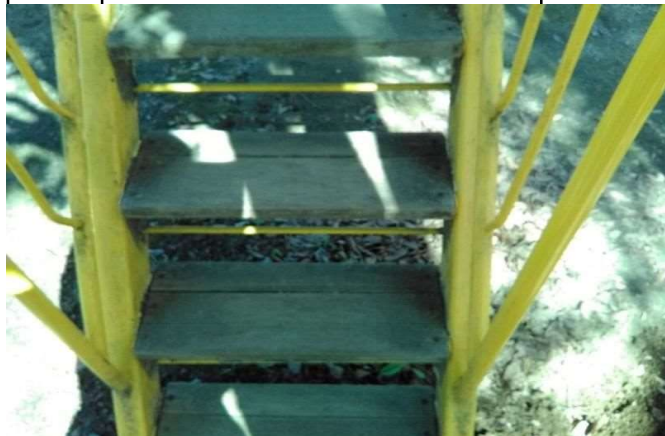
| 写真No. | 劣化 鉄・登行部 腐食・磨耗がないか(踏板)<br>摩耗 | 判定 |

| 写真No. | 劣化 鉄・登行部 腐食・磨耗がないか(踏板)<br>摩耗 | 判定 |
|---|---|---|
| 207 | 修繕済み | b |
