# 点検写真台帳

| 点検写真台帳 | | | | | | | | | |
|---|---|---|---|--|--|---|---|---|---|
| 公園 | 1 | るるパーク(大分農業文化公園) | エリア | | | | | 点検日 | 2022/10/18 |
| 施設 | 3 | 複合遊具(中) ①ワイド・らせんスライダー | 総合 | | | 劣化 | ハザード | ページ | 36 / 75 |

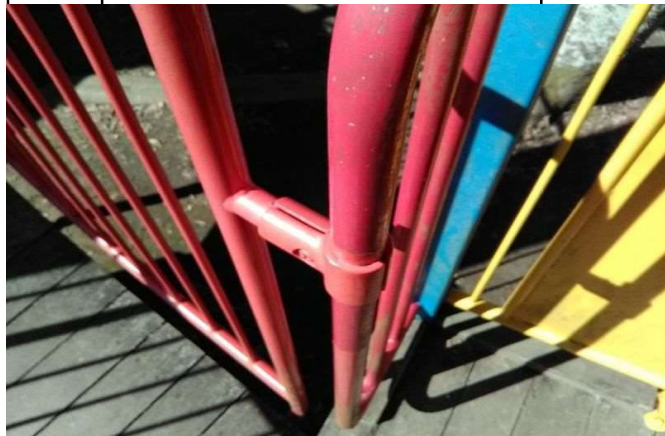
| 写真No. | 劣化 鉄・継手金具 破損・割れ (破損・割れ2ヶ所) 塗装剥離 | 判定 |
|---|---|---|
| 225 | | b |

| 写真No. | 劣化 鉄・継手金具 破損・割れ (破損・割れ2ヶ所) 塗装剥離 | 判定 |

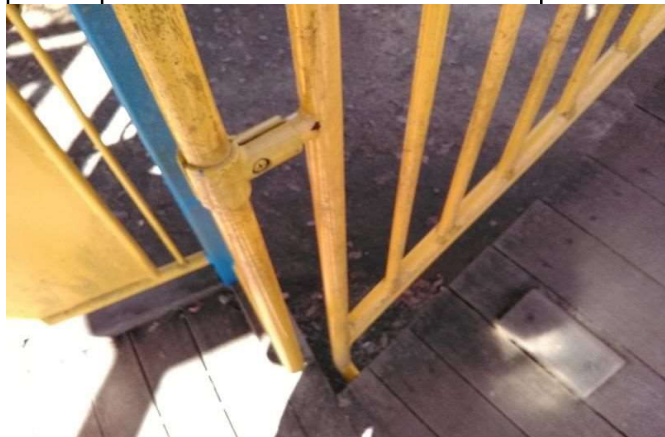
| 写真No. | 劣化 鉄・継手金具 破損・割れ (破損・割れ2ヶ所) 塗装剥離 | 判定 |
|---|---|---|
| 227 | | b |

| 写真No. | 劣化 鉄・継手金具 破損・割れ (破損・割れ2ヶ所) 塗装剥離 | 判定 |

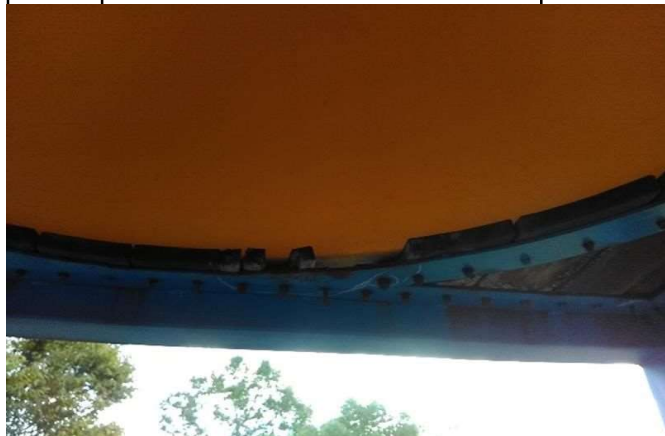
| 写真No. | 劣化 木・梁部 腐朽がないか(金具附近) 腐朽破損 | 判定 |
|---|---|---|
| 231 | | C |

| 写真No. | 劣化 木・梁部 腐朽がないか(金具附近) 腐朽破損 | 判定 |

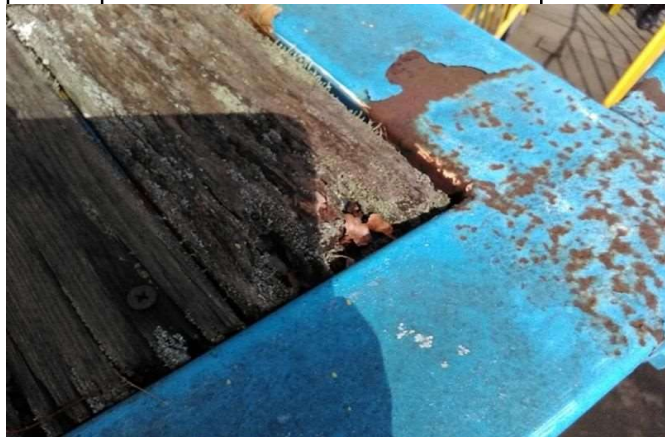
| 写真No. | 劣化 木・梁部 腐朽がないか(金具附近) 腐朽破損 | 判定 |
|---|---|---|
| 233 | | C |

| 写真No. | 劣化 木・梁部 腐朽がないか(金具附近) 腐朽破損 | 判定 |

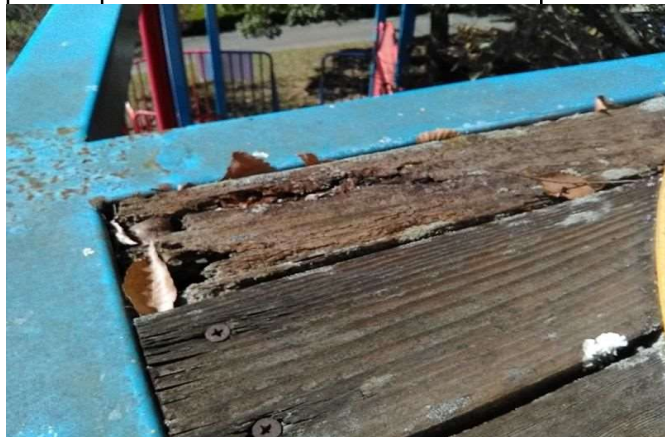
| 写真No. | 劣化 木・梁部 腐朽がないか(金具附近以外)<br>腐朽 | 判定 |
|---|---|---|
| 235 | | C |

| 写真No. | 劣化 木・梁部 腐朽がないか(金具附近以外)<br>腐朽 | 判定 |

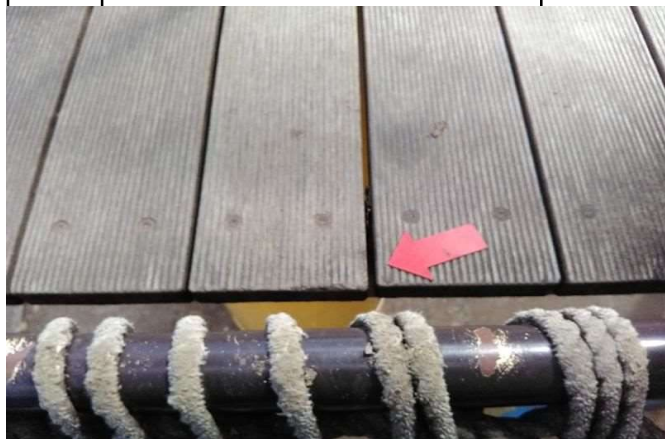
| 写真No. | 劣化 木・床部 磨耗・へこみがないか 摩耗 | 判定 |
|---|---|---|
| 247 | | b |

| 写真No. | 劣化 木・床部 磨耗・へこみがないか 摩耗 | 判定 |

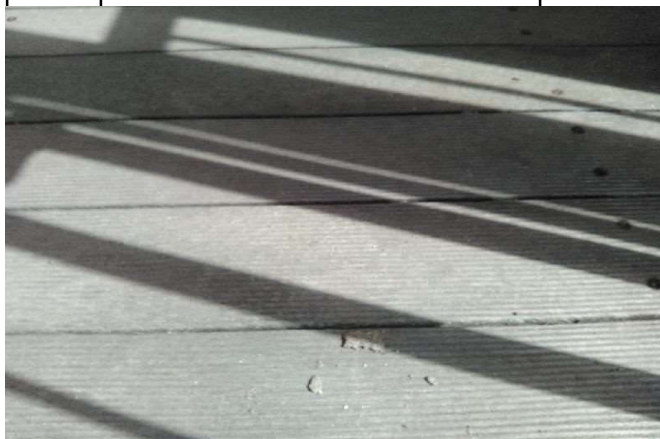
| 写真No. | 劣化 木・床部 磨耗・へこみがないか 摩耗 | 判定 |
|---|---|---|
| 248 | | b |

| 写真No. | 劣化 木・床部 磨耗・へこみがないか 摩耗 | 判定 |

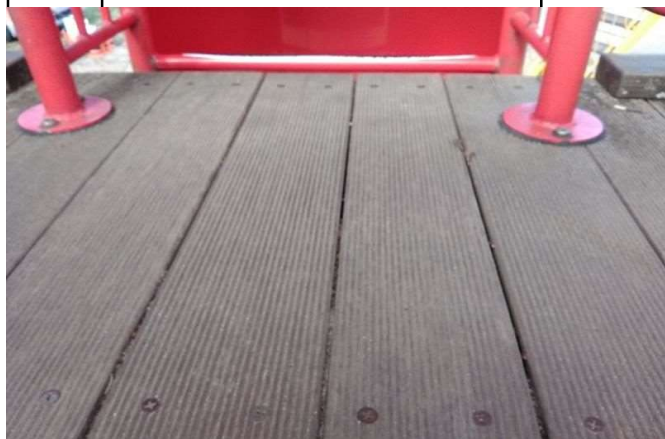
| 写真No. | 劣化 木・床部 磨耗・へこみがないか 摩耗 | 判定 |
|---|---|---|
| 249 | | b |

| 写真No. | 劣化 木・床部 磨耗・へこみがないか 摩耗 | 判定 |

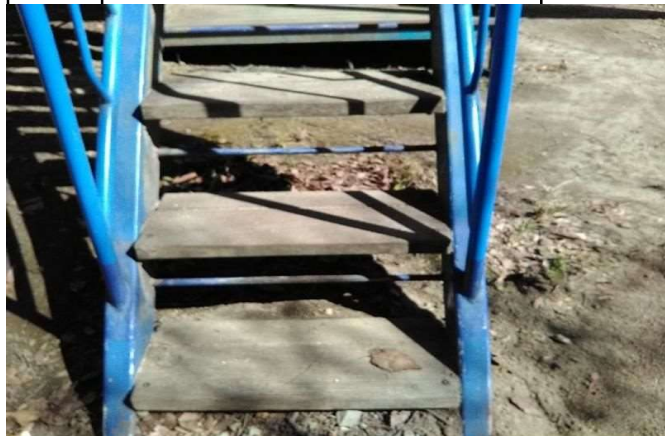
| 255 | | b |

| 写真No. | 劣化 木・登行部 腐朽がないか(地際部附近)<br>摩耗 | 判定 |

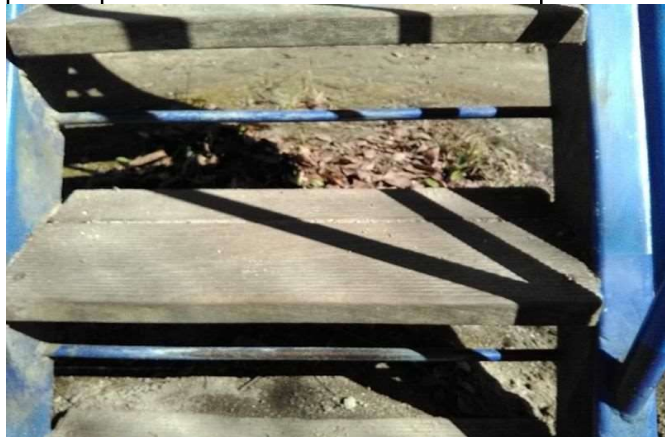
| 257 | | b |

| 写真No. | 劣化 木・登行部 腐朽・磨耗がないか(踏板) | 判定 |

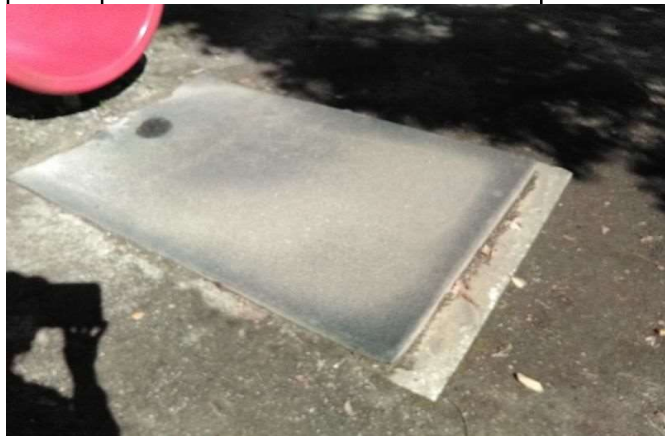
| 写真No. | 劣化 基礎部・着地面部 衝撃吸収材などの破<br>損 (破損 多数) 摩耗 | 判定 |
|---|---|---|
| 261 | | b |

| 写真No. | 劣化 基礎部・着地面部 衝撃吸収材などの破<br>損 (破損 多数) 摩耗 | 判定 |

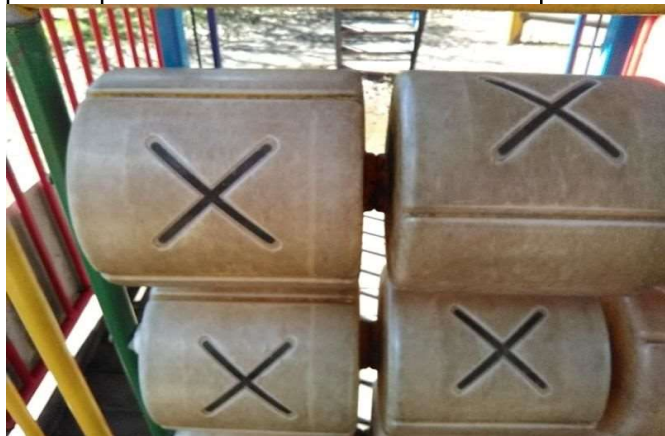
| 写真No. | 劣化 プラスチック系部材 変色がないか 劣化 変色 | 判定 |
|---|---|---|
| 267 | | b |

| 写真No. | 劣化 プラスチック系部材 変色がないか 劣化 変色 | 判定 |

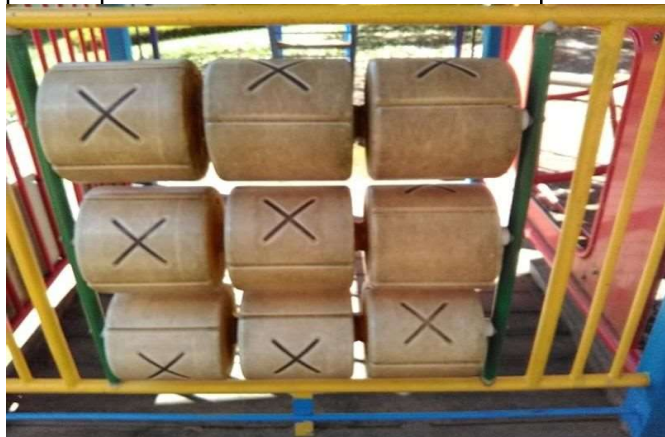
| 271 | | a |

| 写真No. | 劣化 プラスチック系部材 破損など (破損 2ヶ所) 窓ひび割れ | 判定 |

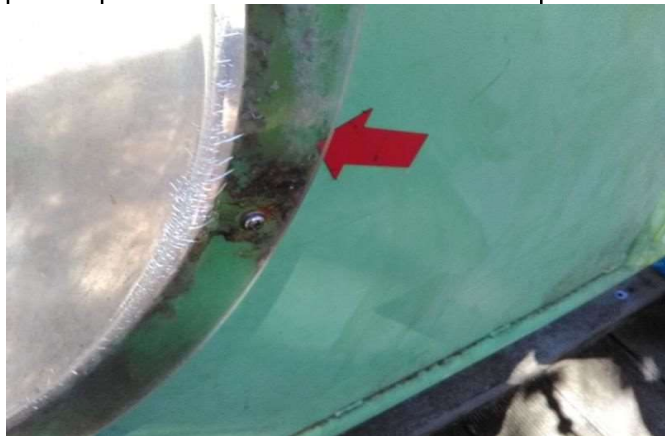
| 273 | | a |

| 写真No. | 劣化 プラスチック系部材 破損など (破損 2ヶ所) 窓ひび割れ | 判定 |

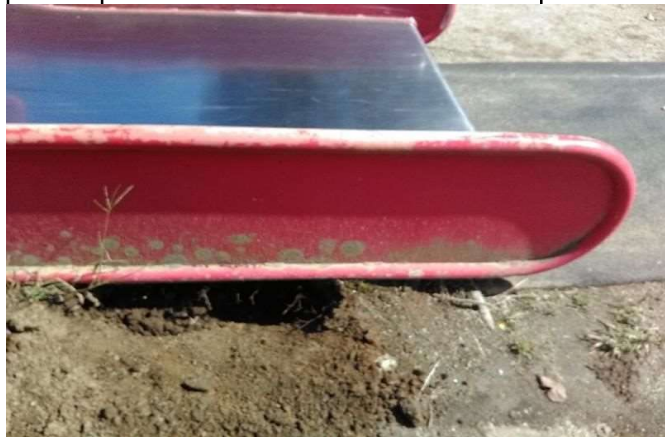
| 写真No. | 劣化 滑降部 1_すべり台 腐食がないか(地際部附近) (全数点検) サビ | 判定 |
|---|---|---|
| 277 | | b |

| 写真No. | 劣化 滑降部 1_すべり台 腐食がないか(地際部附近) (全数点検) サビ | 判定 |

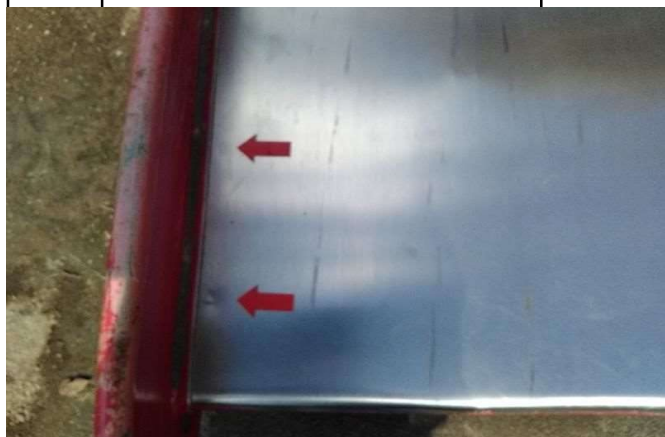
| 写真No. | 劣化 滑降部 1_すべり台 腐食がないか(滑降面・側面) (全数点検) 破損 | 判定 |
|---|---|---|
| 279 | | c |

| 写真No. | 劣化 滑降部 1_すべり台 腐食がないか(滑降面・側面) (全数点検) 破損 | 判定 |

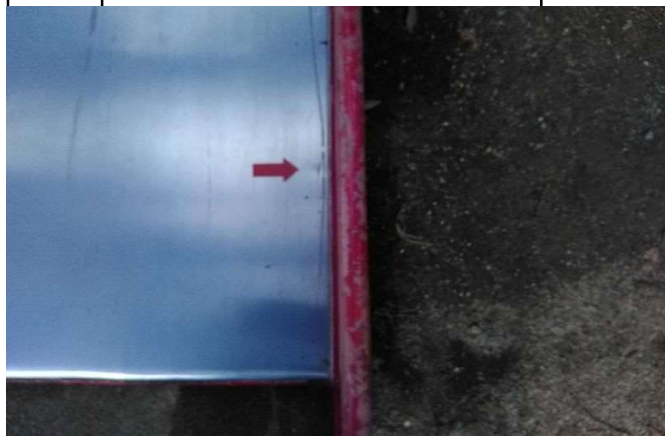
| 写真No. | 劣化 滑降部 1_すべり台 腐食がないか(滑降面・側面) (全数点検) 破損 | 判定 |
|---|---|---|
| 281 | | c |

| 写真No. | 劣化 滑降部 1_すべり台 腐食がないか(滑降面・側面) (全数点検) 破損 | 判定 |

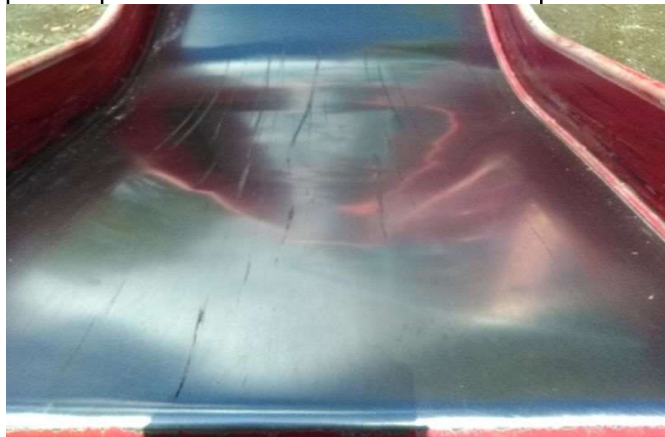
| 写真No. | 劣化 滑降部 1_すべり台 摩耗がないか(滑降面・側面) 摩耗 | 判定 |
|---|---|---|
| 283 | | b |

| 写真No. | 劣化 滑降部 1_すべり台 摩耗がないか(滑降面・側面) 摩耗 | 判定 |

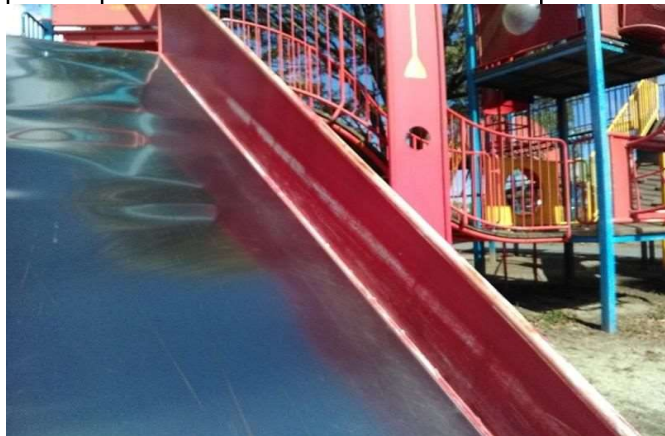
| 写真No. | 劣化 滑降部 1_すべり台 摩耗がないか(滑降面・側面) 摩耗 | 判定 |
|---|---|---|
| 285 | | b |

| 写真No. | 劣化 滑降部 1_すべり台 摩耗がないか(滑降面・側面) 摩耗 | 判定 |

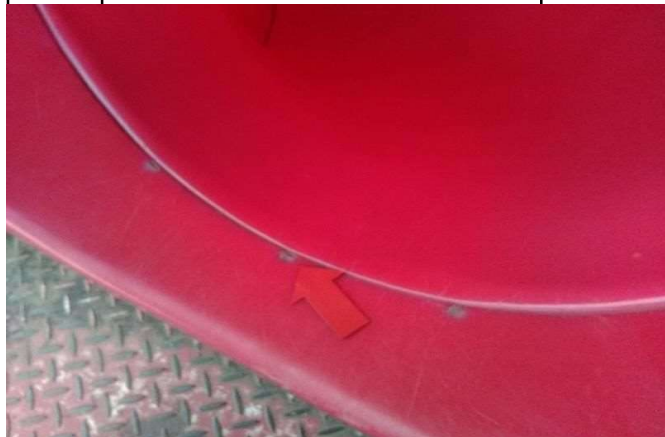
| 写真No. | 劣化 滑降部 1_すべり台 破損など(破損3ヶ所) 破損 | 判定 |
|---|---|---|
| 287 | | c |

| 写真No. | 劣化 滑降部 1_すべり台 破損など(破損3ヶ所) 破損 | 判定 |

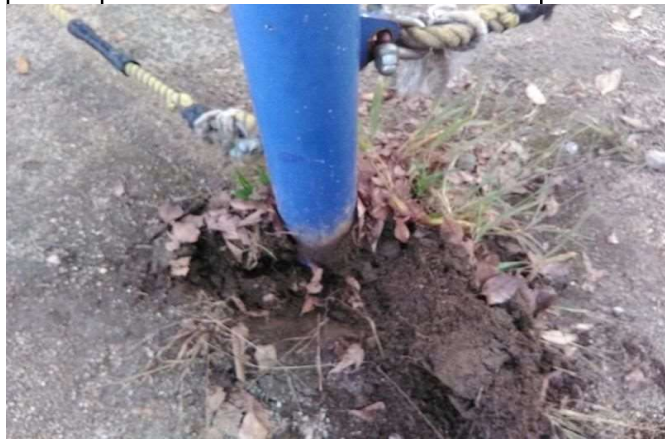
| 写真No. | 劣化 支柱・梁部 3_ネット・ロープクライマー 腐食がないか(地際部附近) (全数点検) サビ | 判定 |
|---|---|---|
| 293 | | b |

| 写真No. | 劣化 支柱・梁部 3_ネット・ロープクライマー 腐食がないか(地際部附近) (全数点検) サビ | 判定 |

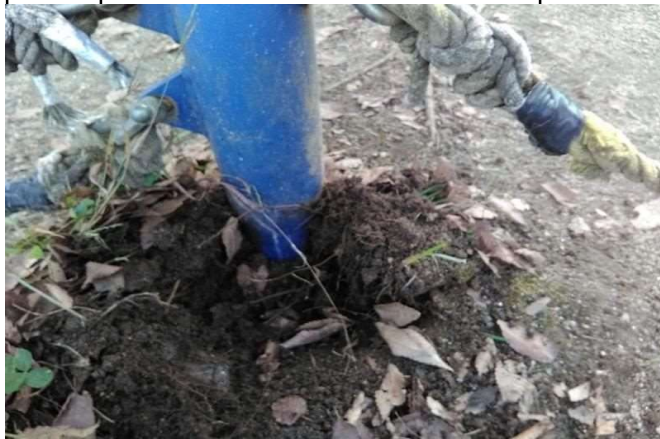
| 写真No. | 劣化 支柱・梁部 3_ネット・ロープクライマー 腐食がないか(地際部附近) (全数点検) サビ | 判定 |
|---|---|---|
| 294 | | b |

| 写真No. | 劣化 支柱・梁部 3_ネット・ロープクライマー 腐食がないか(地際部附近) (全数点検) サビ | 判定 |

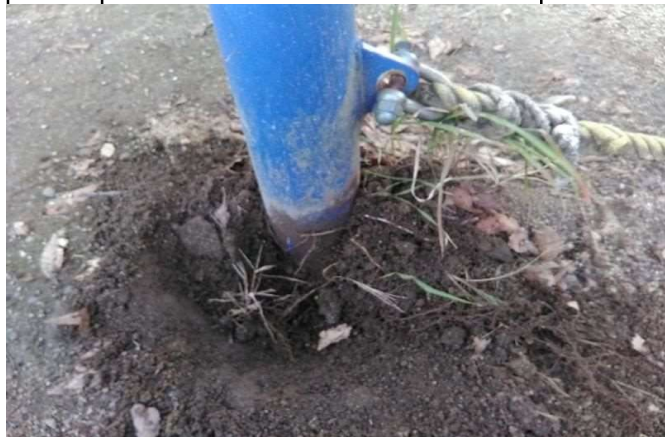
| 295 | | b |

| 写真No. | 劣化 支柱・梁部 3_ネット・ロープクライマー 腐食がないか(地際部附近) (全数点検) サビ | 判定 |

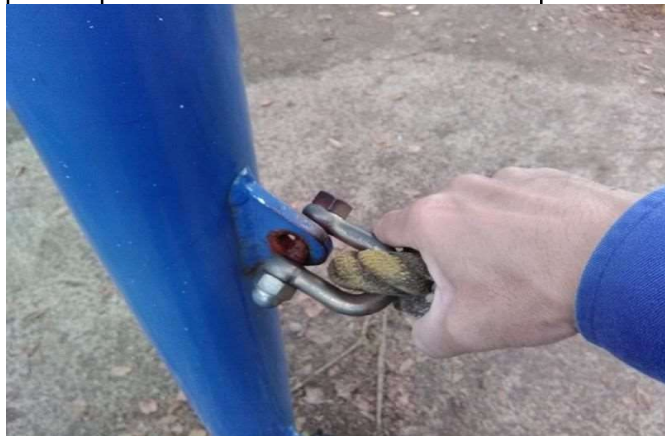
| 297 | | b |

| 写真No. | 劣化 支柱・梁部 3_ネット・ロープクライマー 腐食がないか(地際部附近以外) サビ 摩耗 | 判定 |

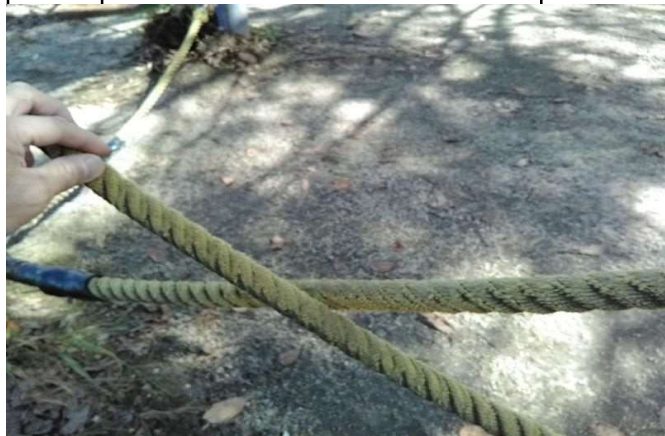
| 303 | | b |

| 写真No. | 劣化 ロープ・ネット部 3_ネット・ロープクライマー 摩耗・断線・ほつれがないか 摩耗 | 判定 |

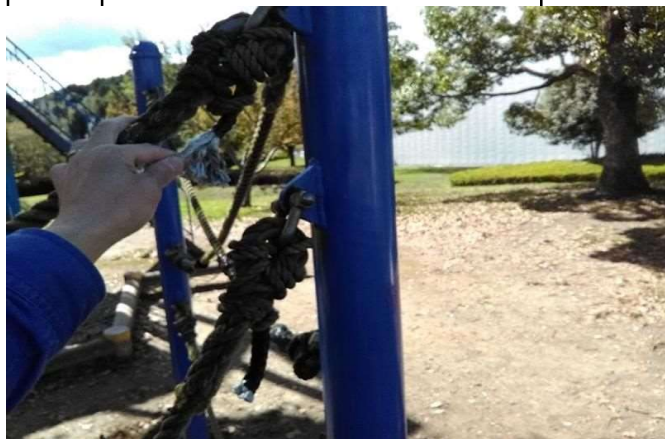
| 307 | | b |

| 写真No. | 劣化 ロープ・ネット部 3_ネット・ロープクライマー<br>破損など（破損2ヶ所） ネットほつれ | 判定 |

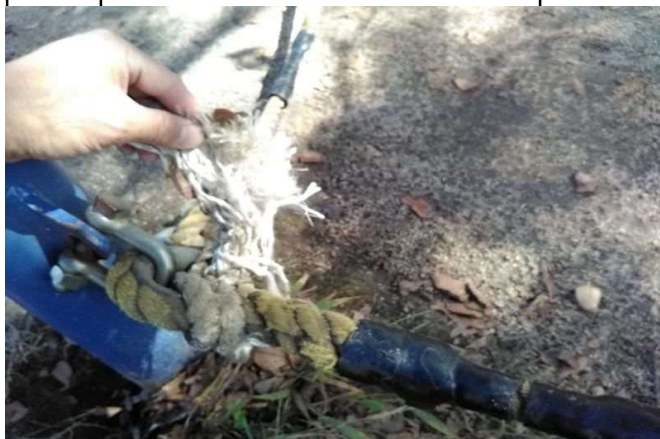
| 308 | | b |

| 写真No. | 劣化 ロープ・ネット部 3_ネット・ロープクライマー<br>破損など（破損2ヶ所） ネットほつれ | 判定 |

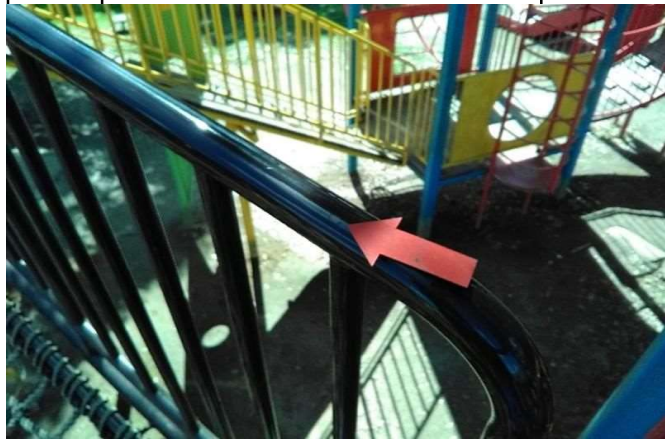
| 写真No. | 劣化 梁部 10_吊り橋・ネット渡り 腐食がないか (金具附近以外) サビ 摩耗 | 判定 |
|---|---|---|
| 317 | | b |

| 写真No. | 劣化 梁部 10_吊り橋・ネット渡り 腐食がないか (金具附近以外) サビ 摩耗 | 判定 |

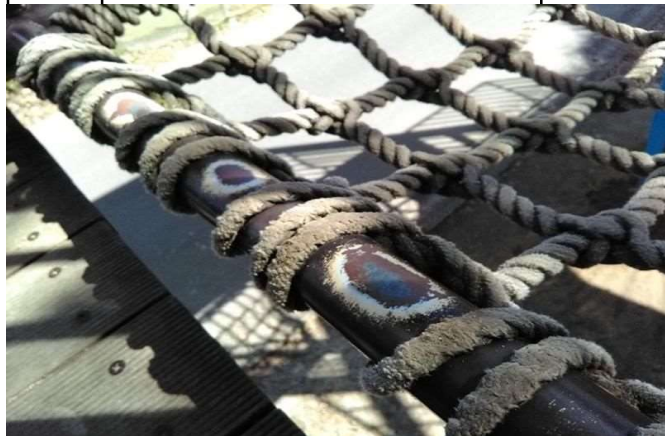
| 写真No. | 劣化 歩行部 10_吊り橋・ネット渡り 摩耗がないか | 判定 |
|---|---|---|
| 327 | | b |

| 写真No. | 劣化 歩行部 10_吊り橋・ネット渡り 摩耗がないか | 判定 |
