# 点検写真台帳

| 公園 | 1 | るるパーク(大分農業文化公園) | エリア | | | 点検日 | 2022/10/18 |
| 施設 | 3 | 複合遊具(中) ①ワイド・らせんスライダー | 総合 | 劣化 | ハザード | ページ | 56 / 75 |

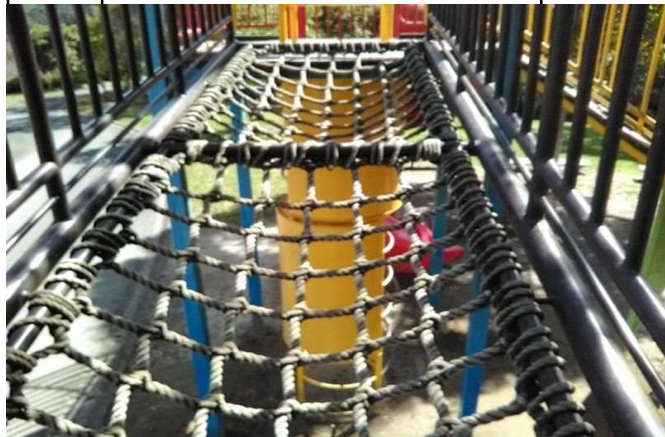
| 写真No. | 劣化 歩行部 10_吊り橋・ネット渡り 破損など<br>(破損 0 ヶ所) | 判定 |
| 331 | | a |

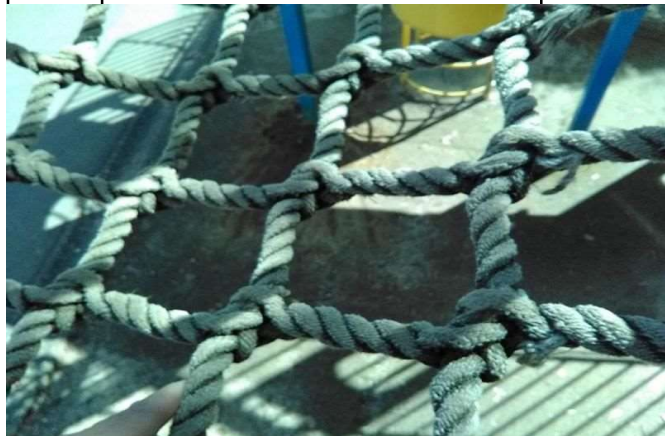
| 写真No. | 劣化 ワイヤロープ 10_吊り橋・ネット渡り 磨<br>耗・腐食がないか(締結部附近) 摩耗 | 判定 |
| 333 | | b |

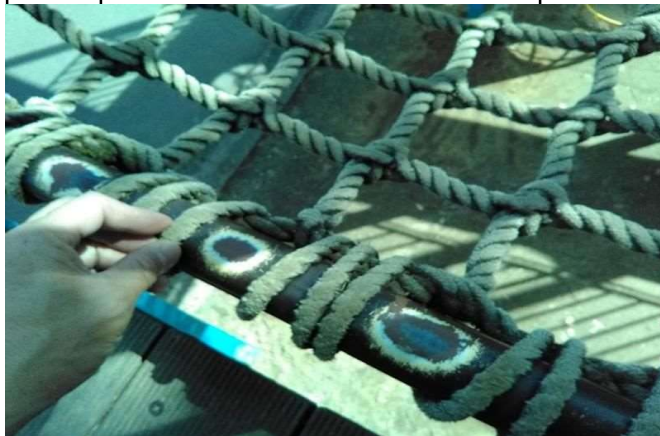
| 写真No. | 劣化 ワイヤロープ 10_吊り橋・ネット渡り 磨<br>耗・腐食がないか(締結部附近) 摩耗 | 判定 |
| 334 | | b |

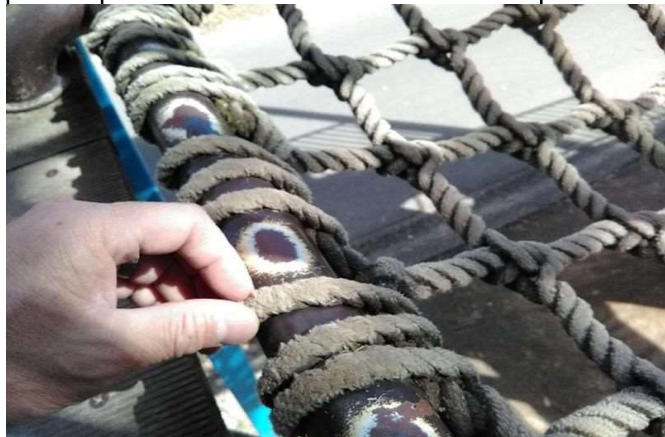
| 写真No. | 劣化 ワイヤロープ 10_吊り橋・ネット渡り 磨<br>耗・腐食がないか(締結部附近) 摩耗 | 判定 |
| 335 | | b |

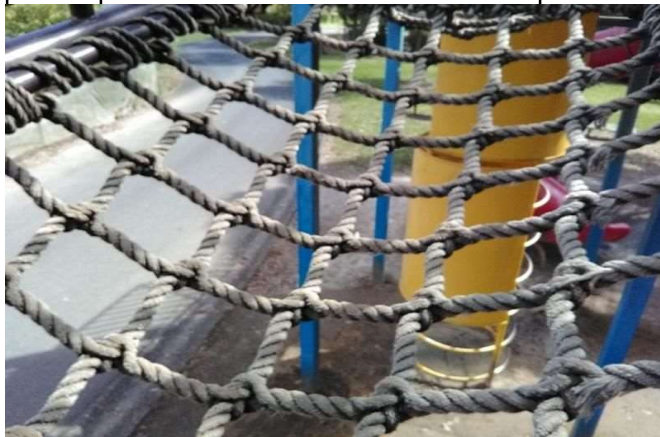
| 写真No. | 劣化 ワイヤロープ 10_吊り橋・ネット渡り 磨<br>耗・腐食がないか(締結部附近以外) 摩耗 | 判定 |
| 336 | | b |

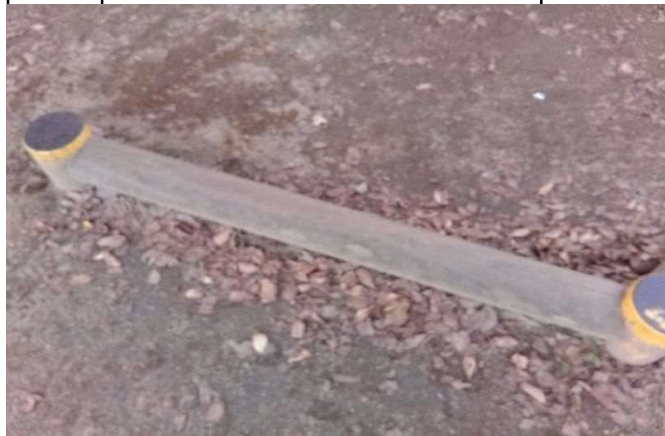
| 写真No. | 劣化 歩行部 腐食・腐朽がないか (全数点検) 摩耗 | 判定 |
| 339 | | b |

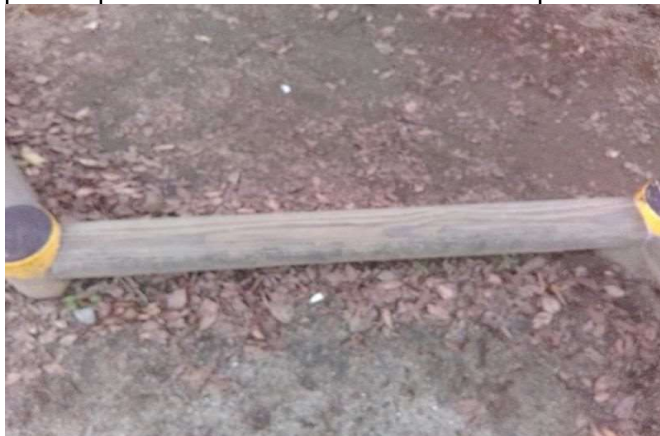
| 写真No. | 劣化 歩行部 腐食・腐朽がないか (全数点検) 摩耗 | 判定 |
| 340 | | b |

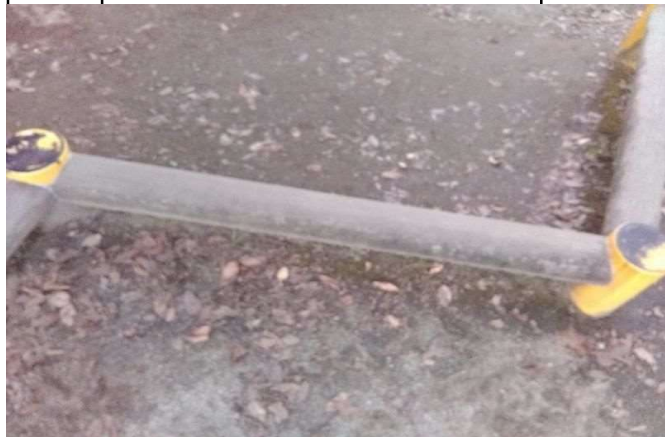
| 写真No. | 劣化 歩行部 腐食・腐朽がないか (全数点検) 摩耗 | 判定 |
| 341 | | b |

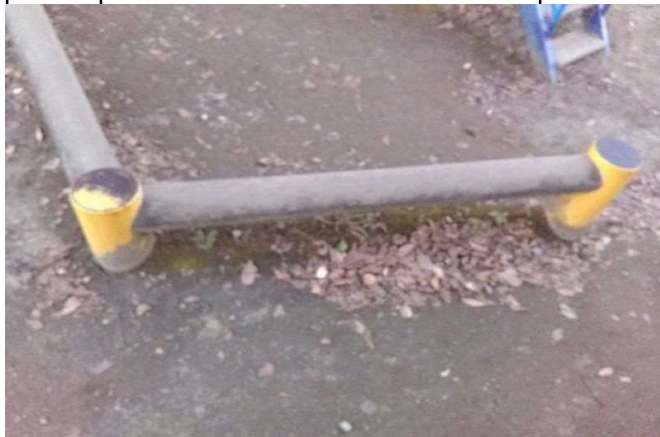
| 写真No. | 劣化 歩行部 腐食・腐朽がないか (全数点検) 摩耗 | 判定 |
| 342 | | b |

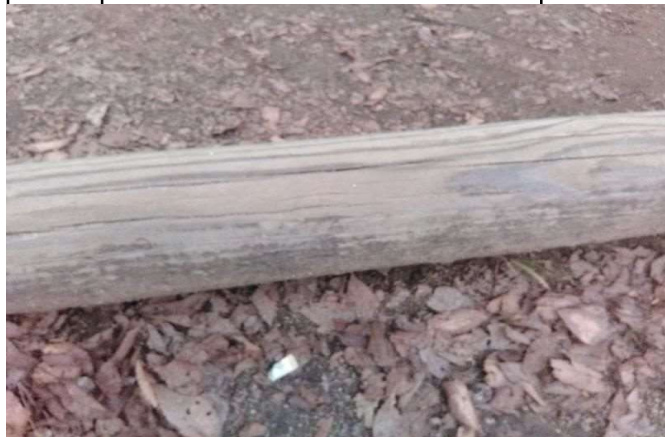
| 写真No. | 劣化 歩行部 摩耗がないか | 判定 |
| 343 | | <b>b</b> |

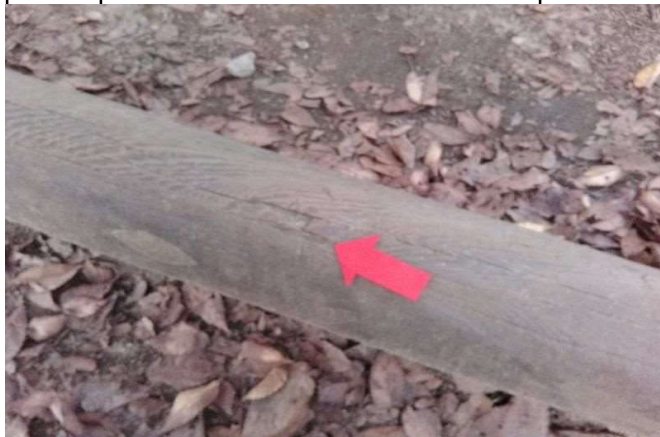
| 写真No. | 劣化 歩行部 角・突起がないか 1ヵ所 | 判定 |
| 344 | | <b>b</b> |

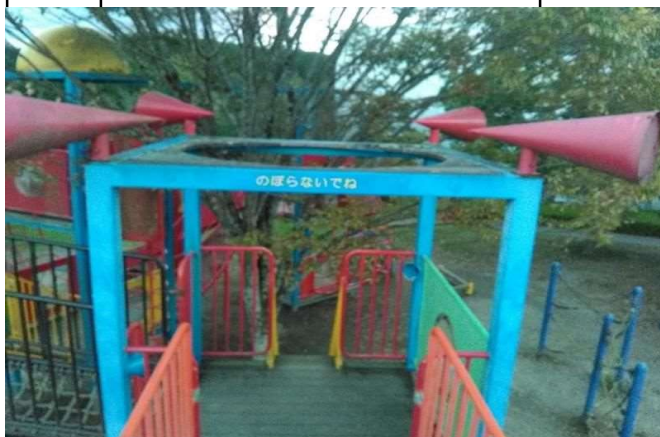
| 写真No. | 劣化 屋根部 屋根材のはがれはないか | 判定 |
| 346 | | <b>c</b> |

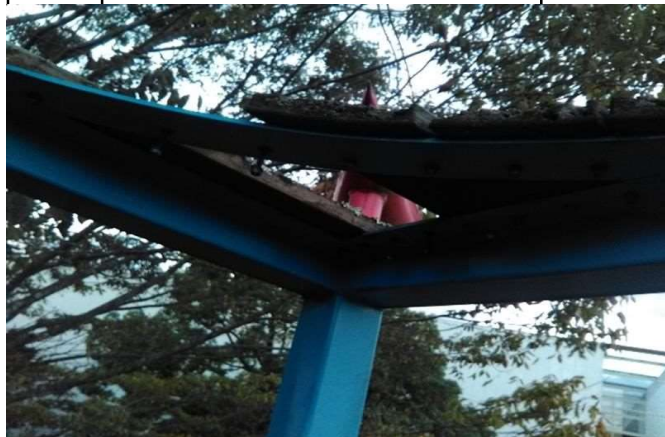
| 写真No. | 劣化 屋根部 屋根材のはがれはないか | 判定 |
| 347 | | <b>c</b> |

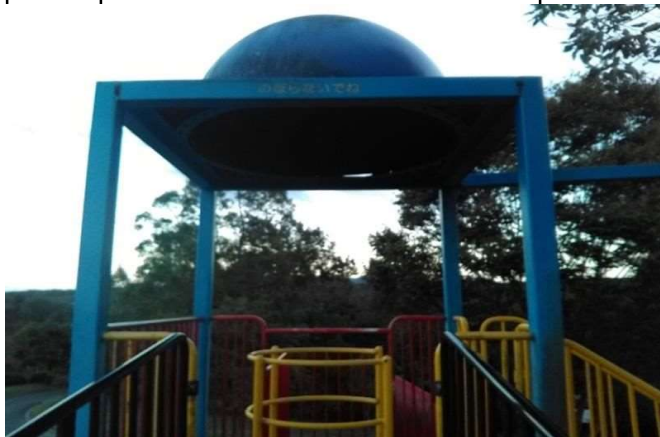
| 写真No. | 劣化 屋根部 屋根材のはがれはないか | 判定 |
| 348 | | <b>c</b> |

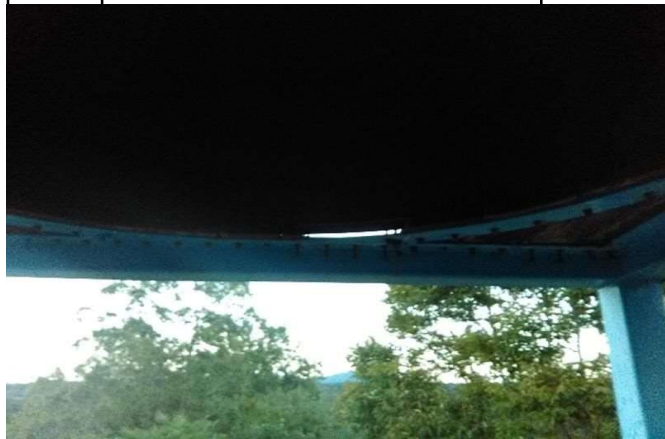
| 写真No. | 劣化 屋根部 屋根材のはがれはないか | 判定 |
| 349 | | C |

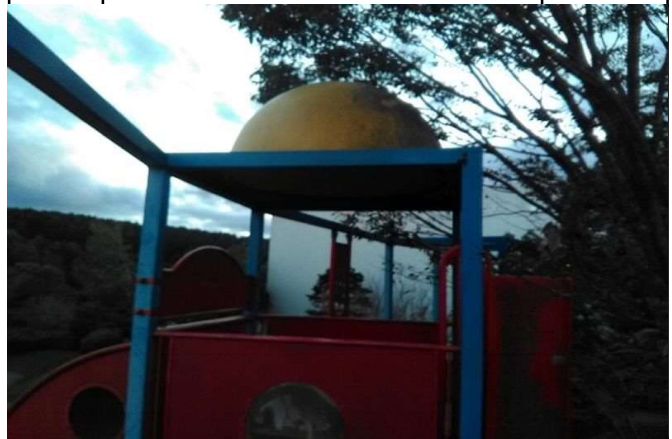
| 写真No. | 劣化 屋根部 屋根材のはがれはないか | 判定 |
| 350 | | C |

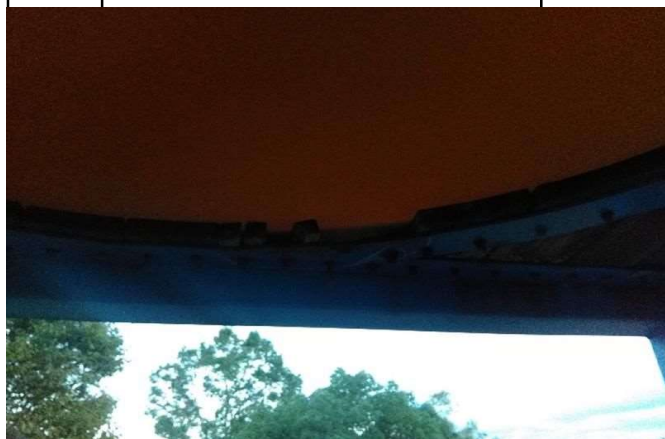
| 写真No. | 劣化 屋根部 屋根材のはがれはないか | 判定 |
| 351 | | C |

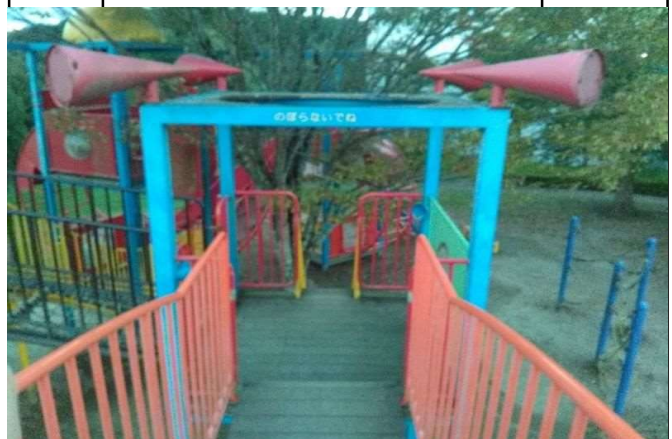
| 写真No. | 劣化 屋根部 破損など(5ヶ所) 腐朽 破損 | 判定 |
| 352 | | C |

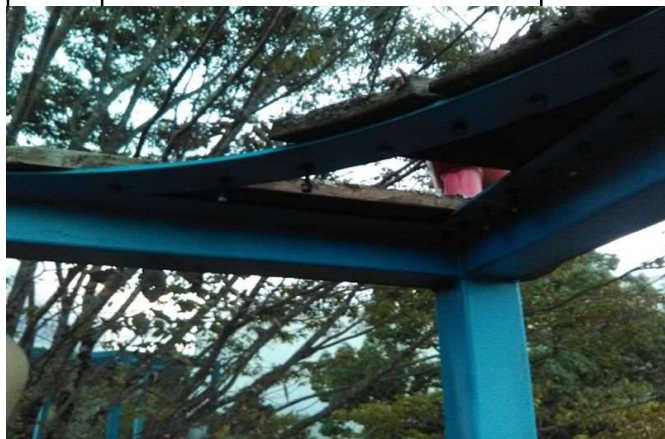
| 写真No. | 劣化 屋根部 破損など(5ヶ所) 腐朽 破損 | 判定 |
| 353 | | C |

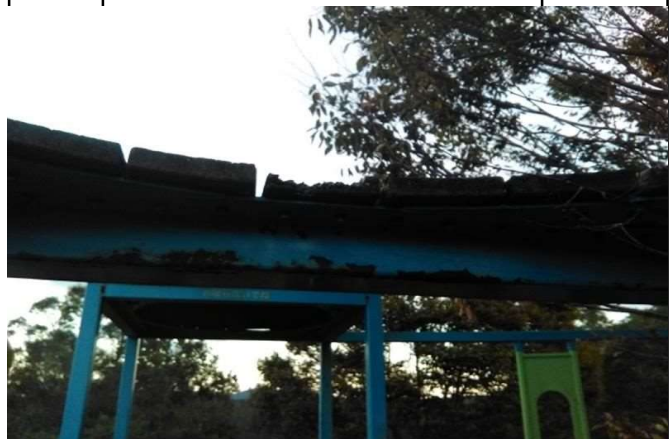
| 写真No. | 劣化 屋根部 破損など(5ヶ所) 腐朽 破損 | 判定 |
| 354 | | C |

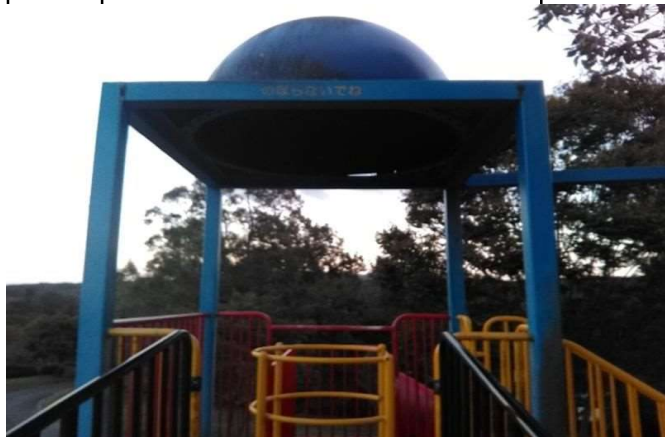
| 写真No. | 劣化 屋根部 破損など(5ヶ所) 腐朽 破損 | 判定 |
| 355 | | C |

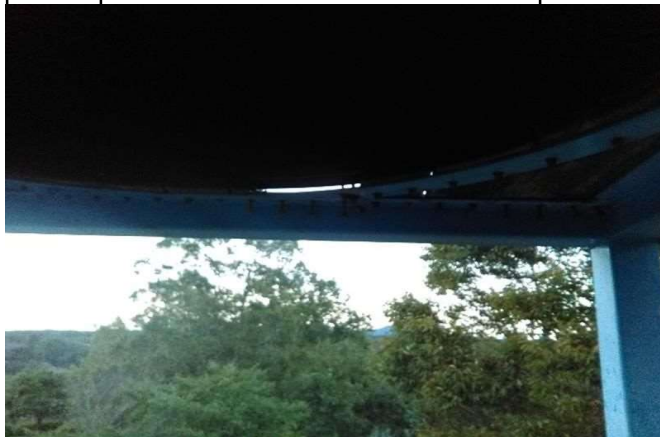
| 写真No. | 劣化 屋根部 破損など(5ヶ所) 腐朽 破損 | 判定 |
| 356 | | C |

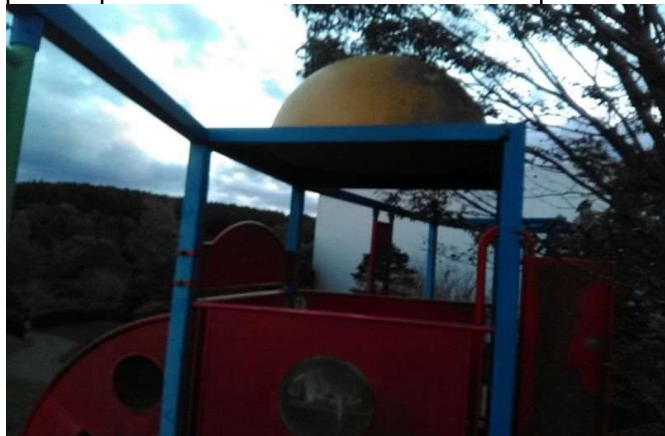
| 写真No. | 劣化 屋根部 破損など(5ヶ所) 腐朽 破損 | 判定 |
| 357 | | C |

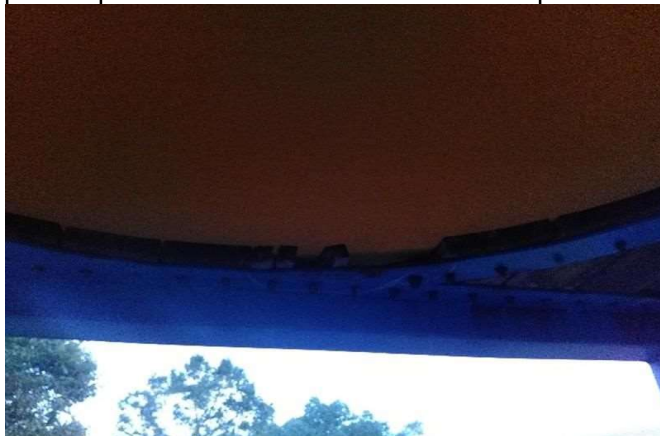
| 写真No. | 劣化 屋根部 破損など(5ヶ所) 腐朽 破損 | 判定 |
| 358 | | C |

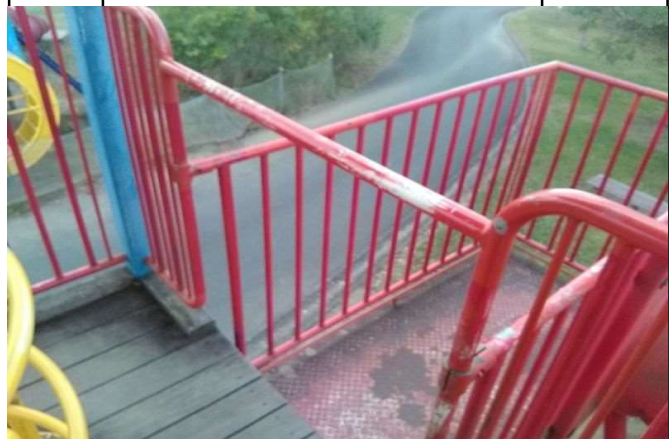
| 写真No. | 規準 通行要素 上段踊り場から下段踊り場の落下防止柵等へ容易に登れない高さ・構造とする 700、 | 判定 |
| 372 | | 否2 |

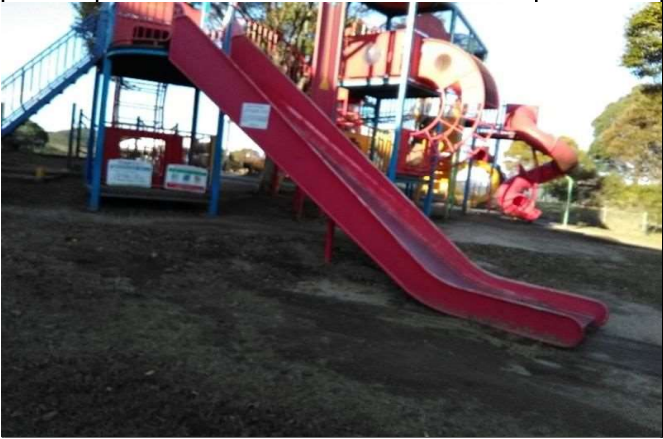
| 写真No. | 規準 滑降面 1_すべり台 安全を阻害するようなへこみや突起物がないこと | 判定 |
| 395 | | 否2 |

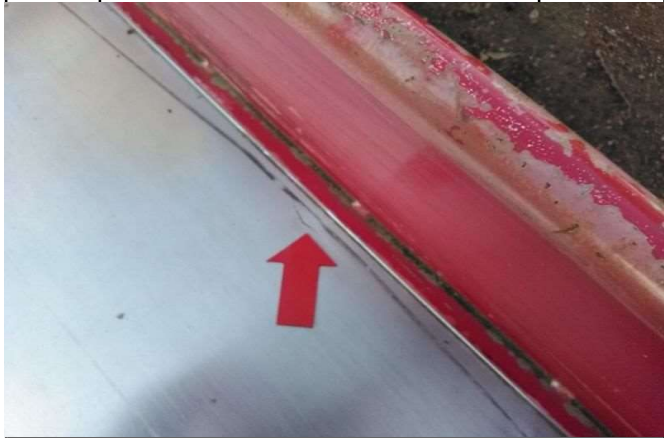
| 写真No. | 規準 滑降面 1_すべり台 安全を阻害するようなへこみや突起物がないこと | 判定 |
| 396 | | 否2 |

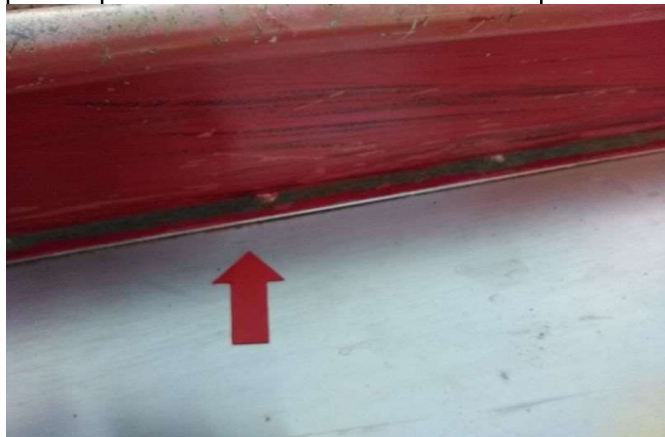
| 写真No. | 規準 滑降面 1_すべり台 安全を阻害するようなへこみや突起物などがないこと | 判定 |
| 397 | | 否2 |
