# 点検写真台帳

| 公園 | 1 | るるパーク(大分農業文化公園) | エリア | | | | | 点検日 | 2022/10/14 |
| 施設 | 4 | 複合遊具(中) ②ロープウェイ側 | | | 総合 | 劣化 | ハザード | ページ | 25 / 58 |

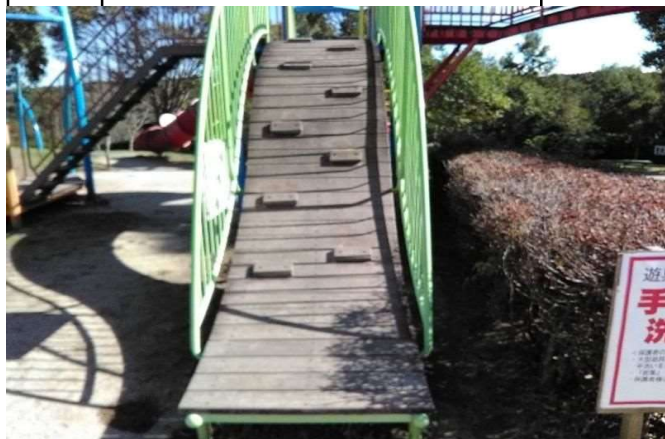
| 写真No. | 劣化 鉄・登行部 破損など (破損 0 ヶ所) | 判定 |
|---|---|---|
| 145 | | a |

| 写真No. | 劣化 鉄・登行部 破損など (破損 0 ヶ所) | 判定 |

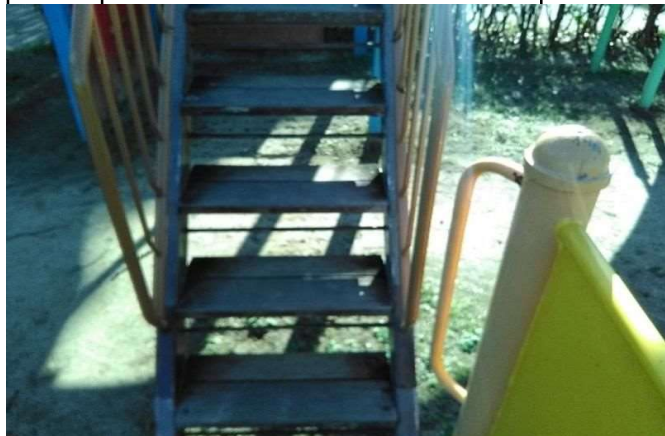
| 写真No. | 劣化 鉄・登行部 破損など (破損 0 ヶ所) | 判定 |
|---|---|---|
| 147 | | a |

| 写真No. | 劣化 鉄・登行部 破損など (破損 0 ヶ所) | 判定 |

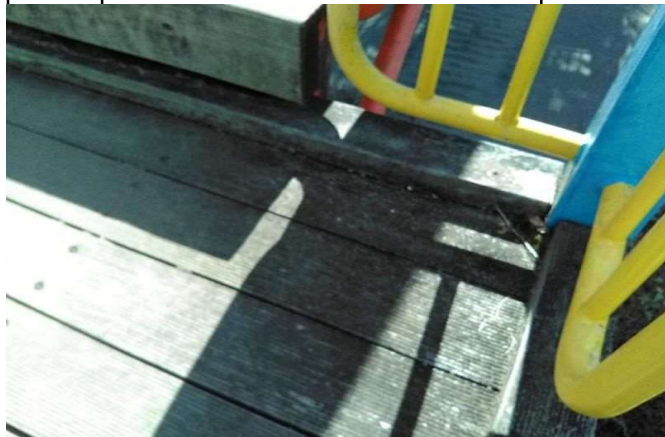
| 写真No. | 劣化 木・床部 磨耗・へこみがないか 摩耗 | 判定 |
|---|---|---|
| 168 | | b |

| 写真No. | 劣化 木・床部 磨耗・へこみがないか 摩耗 | 判定 |

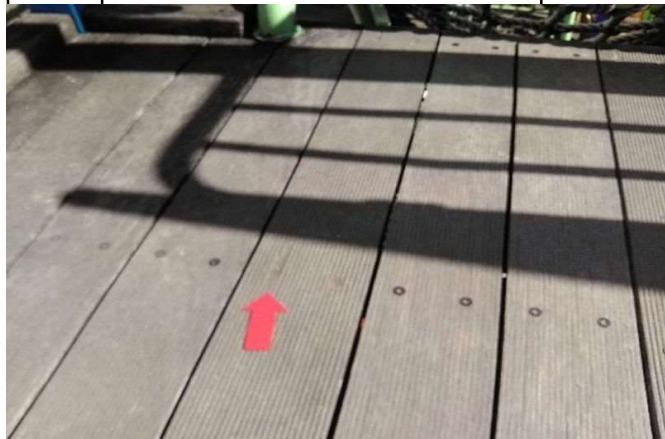
| 169 | | <b>b</b> |

| 写真No. | 劣化 木・床部 磨耗・へこみがないか・摩耗 | 判定 |

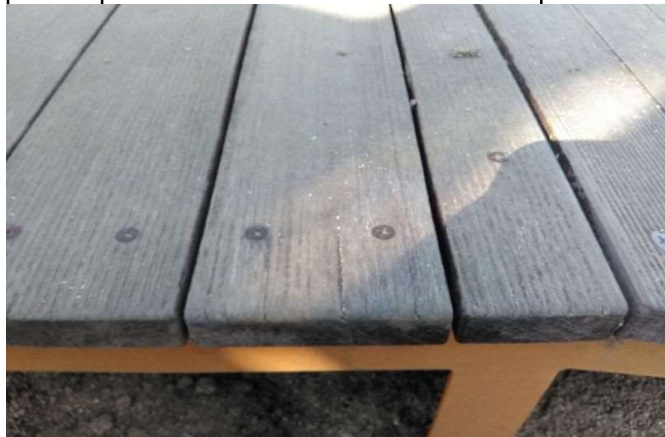
| 写真No. | 劣化 木・登行部 腐朽・磨耗がないか(踏板)<br>摩耗 | 判定 |
|---|---|---|
| 175 | | <b>b</b> |

| 写真No. | 劣化 木・登行部 腐朽・磨耗がないか(踏板)<br>摩耗 | 判定 |

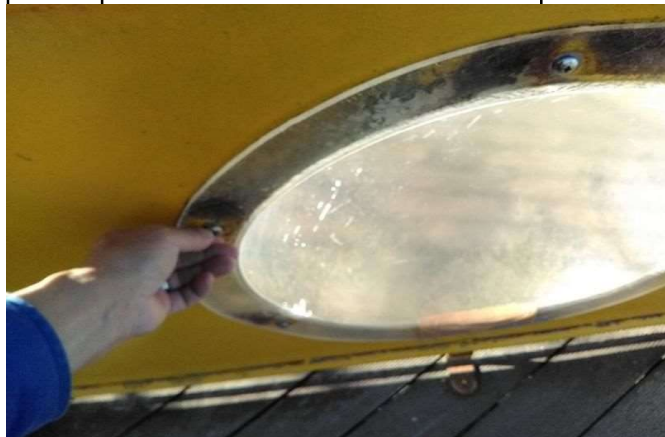
| 186 | | b |

| 写真No. | 劣化 プラスチック系部材 破損など(破損1ヶ所) 窓割れ | 判定 |

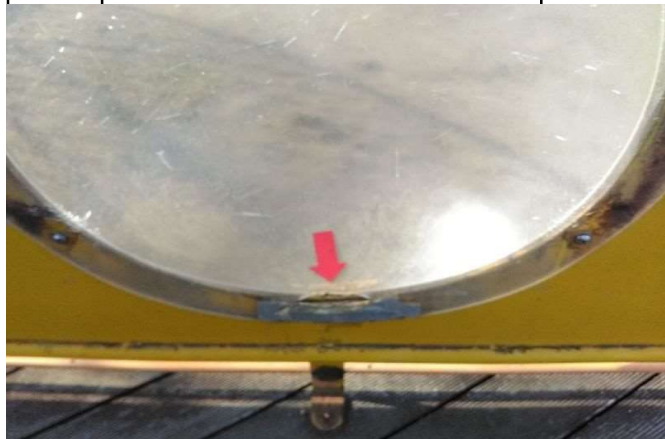
| 写真No. | 劣化 プラスチック系部材 破損など(破損1ヶ所) 窓割れ | 判定 |
|---|---|---|
| 187 | | b |

| 写真No. | 劣化 プラスチック系部材 破損など(破損1ヶ所) 窓割れ | 判定 |

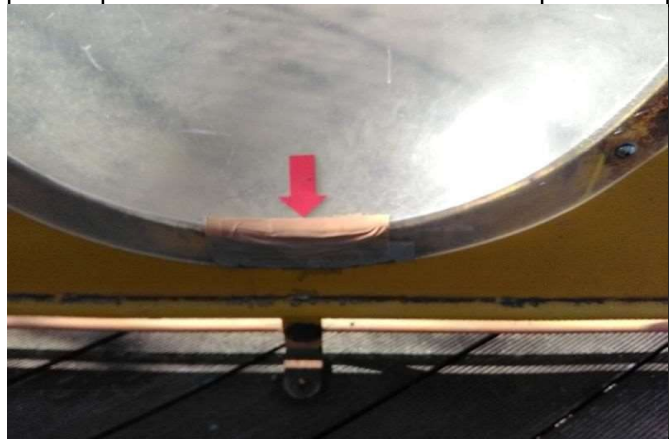
| 写真No. | 劣化 プラスチック系部材 破損など(破損1ヶ所) 窓割れ | 判定 |
|---|---|---|
| 188 | | b |

| 写真No. | 劣化 プラスチック系部材 破損など(破損1ヶ所) 窓割れ | 判定 |

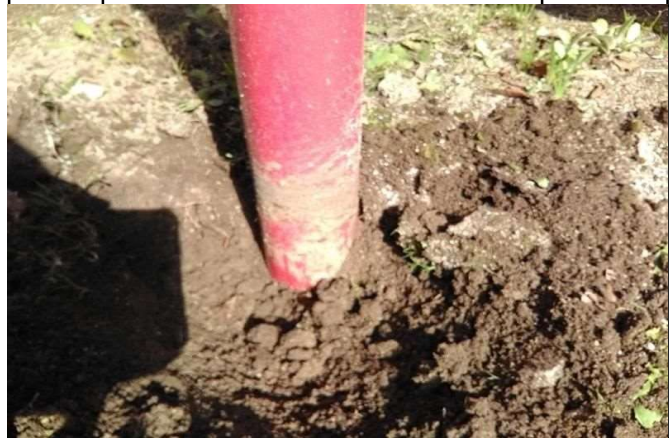
| 写真No. | 劣化 滑降部 1_すべり台 腐食がないか(地際部附近) (全数点検) 腐食 サビ | 判定 |
|---|---|---|
| 190 | | b |

| 写真No. | 劣化 滑降部 1_すべり台 腐食がないか(地際部附近) (全数点検) 腐食 サビ | 判定 |

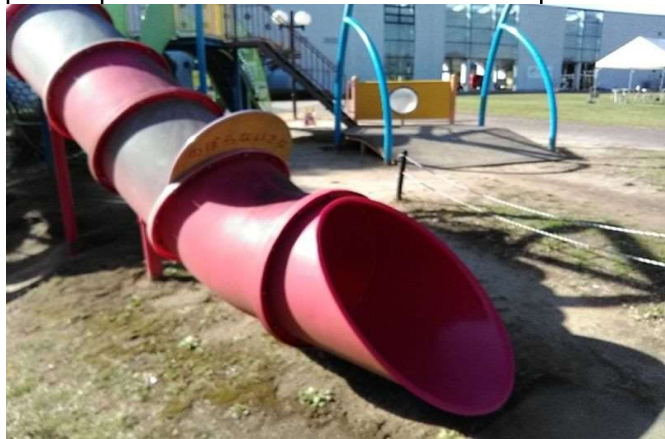
| 写真No. | 劣化 滑降部 1_すべり台 腐食がないか(滑降面・側面) (全数点検) サビ | 判定 |
|---|---|---|
| 191 | | b |

| 写真No. | 劣化 滑降部 1_すべり台 腐食がないか(滑降面・側面) (全数点検) サビ | 判定 |

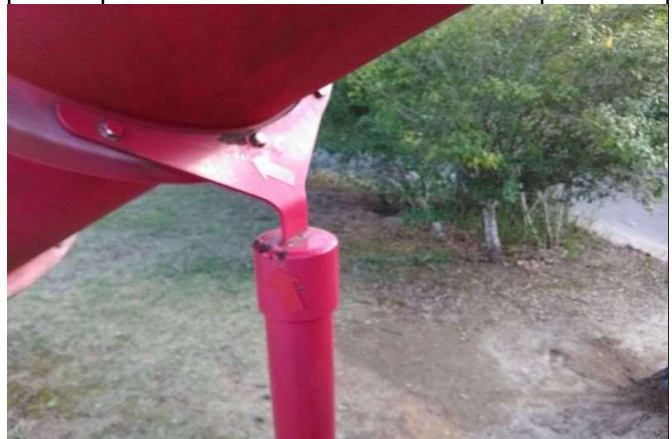
| 写真No. | 劣化 滑降部 1_すべり台 腐食がないか(滑降面・側面) (全数点検) サビ | 判定 |
|---|---|---|
| 192 | | b |

| 写真No. | 劣化 滑降部 1_すべり台 腐食がないか(滑降面・側面) (全数点検) サビ | 判定 |

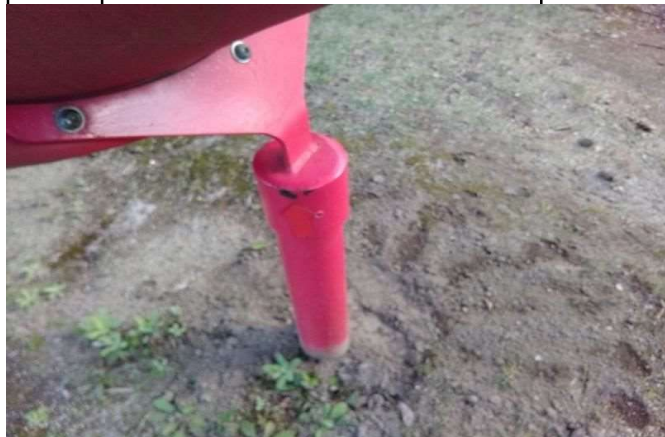
| 写真No. | 劣化 滑降部 1_すべり台 腐食がないか(滑降面・側面) (全数点検) サビ | 判定 |
|---|---|---|
| 193 | | b |

| 写真No. | 劣化 滑降部 1_すべり台 腐食がないか(滑降面・側面) (全数点検) サビ | 判定 |

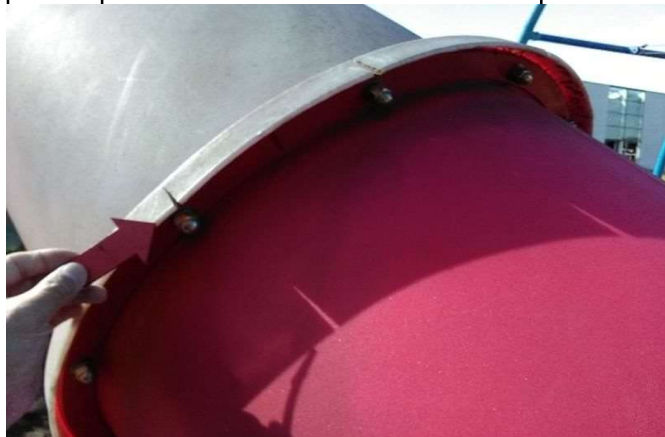
| 写真No. | 劣化 滑降部 1_すべり台 破損など(破損7ヶ所) キャップ紛失 破損 | 判定 |
|---|---|---|
| 197 | | b |

| 写真No. | 劣化 滑降部 1_すべり台 破損など(破損7ヶ所) キャップ紛失 破損 | 判定 |

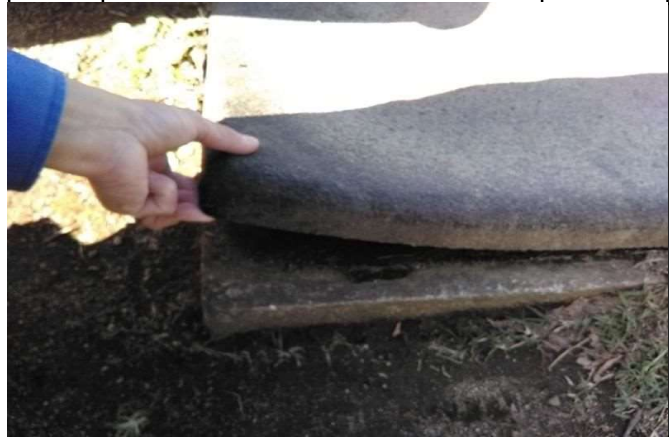
| 写真No. | 劣化 基礎部・着地面部 1_すべり台 ぐらつきがないか<br>(全数点検) マット剥がれ | 判定 |
|---|---|---|
| 200 | | b |

| 写真No. | 劣化 基礎部・着地面部 1_すべり台 ぐらつきがないか<br>(全数点検) マット剥がれ | 判定 |

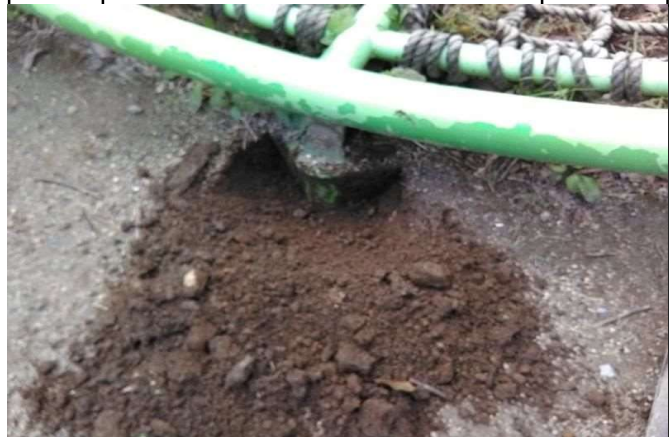
| 写真No. | 劣化 支柱・梁部 3_ネット・ロープクライマー 腐食がないか(地際部附近) (全数点検) サビ | 判定 |
|---|---|---|
| 204 | | b |

| 写真No. | 劣化 支柱・梁部 3_ネット・ロープクライマー 腐食がないか(地際部附近) (全数点検) サビ | 判定 |

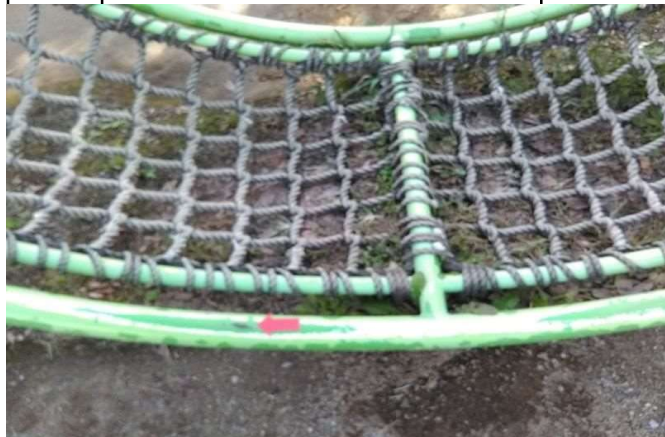
| 205 | | b |

| 写真No. | 劣化 支柱・梁部 3_ネット・ロープクライマー 腐食がないか(地際部附近以外) サビ 摩耗 | 判定 |

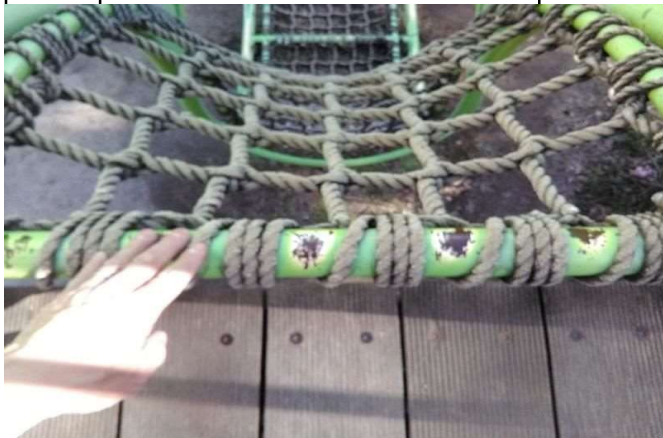
| 写真No. | 劣化 ロープ・ネット部 3_ネット・ロープクライマー 摩耗・断線・ほつれがないか 摩耗 | 判定 |
|---|---|---|
| 219 | | b |

| 写真No. | 劣化 ロープ・ネット部 3_ネット・ロープクライマー 摩耗・断線・ほつれがないか 摩耗 | 判定 |

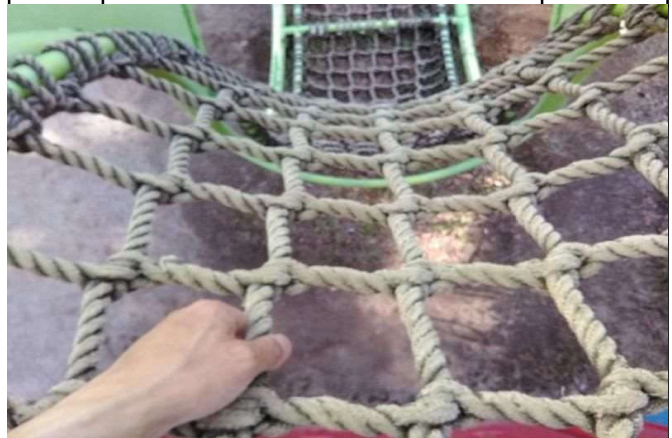
| 写真No. | 劣化 ロープ・ネット部 3_ネット・ロープクライマー 摩耗・断線・ほつれがないか 摩耗 | 判定 |
|---|---|---|
| 220 | | b |

| 写真No. | 劣化 ロープ・ネット部 3_ネット・ロープクライマー 摩耗・断線・ほつれがないか 摩耗 | 判定 |

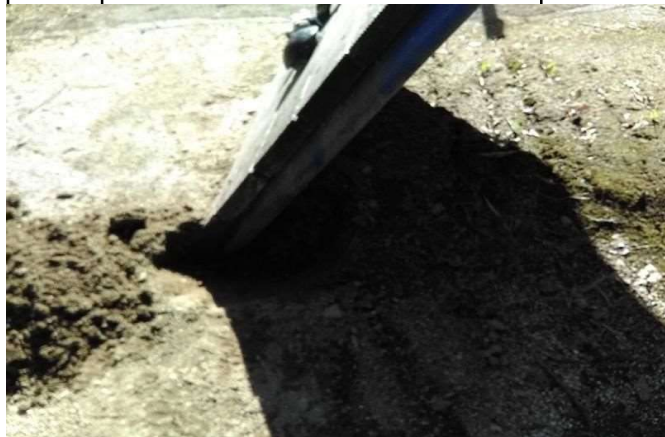
| 223 | | b |

| 写真No. | 劣化 支柱部 6_壁登り 腐食がないか(地際部<br>附近) サビ | 判定 |

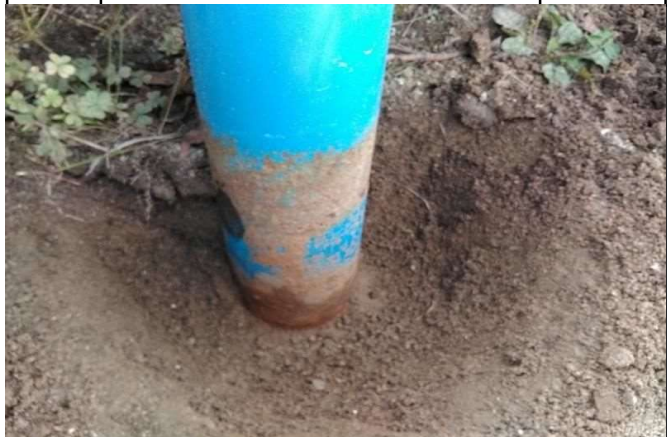
| 写真No. | 劣化 出発部 9_ロープウェイ 腐食がないか(地際部附近) サビ 腐食 | 判定 |
|---|---|---|
| 258 | | b |

| 写真No. | 劣化 出発部 9_ロープウェイ 腐食がないか(地際部附近) サビ 腐食 | 判定 |

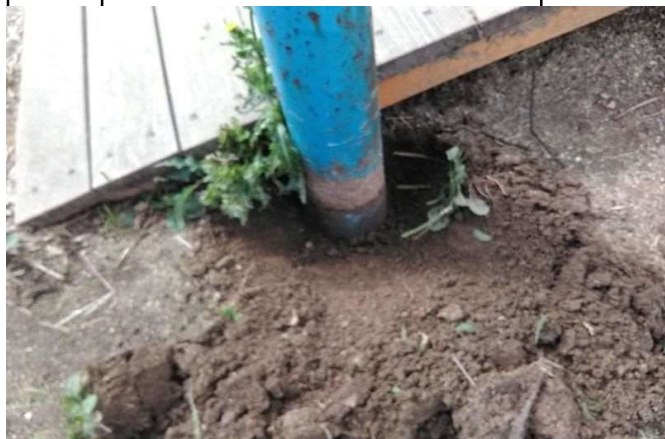
| 259 | | b |

| 写真No. | 劣化 出発部 9_ロープウェイ 腐食がないか(地際部附近) サビ 腐食 | 判定 |

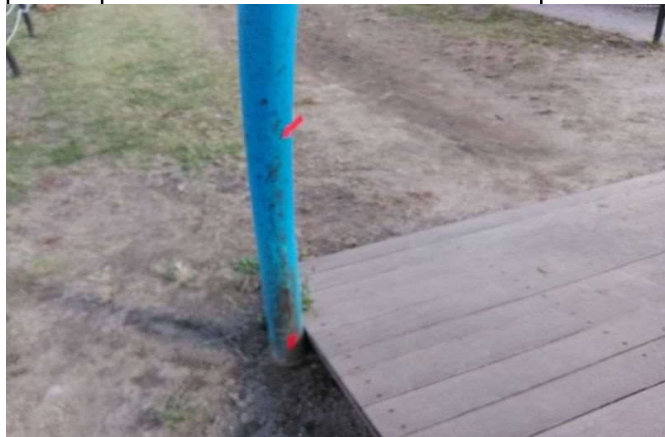
| 263 | | b |

| 写真No. | 劣化 出発部 9_ロープウェイ 腐食がないか(地際部附近以外) サビ | 判定 |

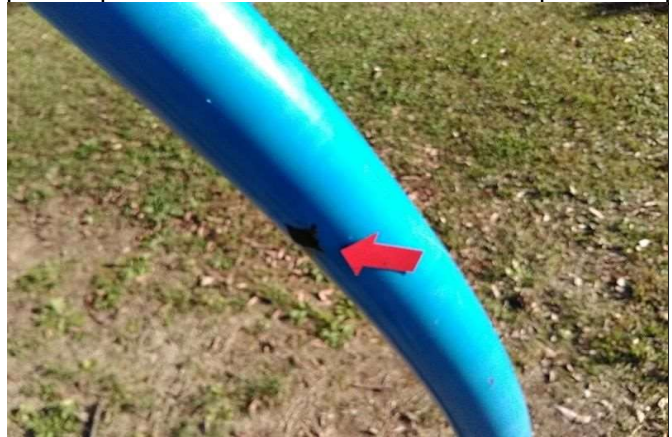
| 写真No. | 劣化 出発部 9_ロープウェイ 腐食がないか(地際部附近以外) サビ | 判定 |
|---|---|---|
| 266 | | b |

| 写真No. | 劣化 出発部 9_ロープウェイ 腐食がないか(地際部附近以外) サビ | 判定 |

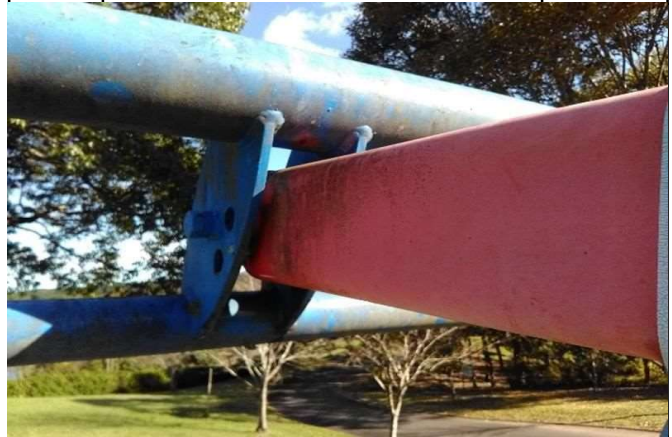
| 写真No. | 劣化 緩衝装置 9_ロープウェイ 腐食がないかサビ | 判定 |
|---|---|---|
| 278 | | b |

| 写真No. | 劣化 緩衝装置 9_ロープウェイ 腐食がないかサビ | 判定 |

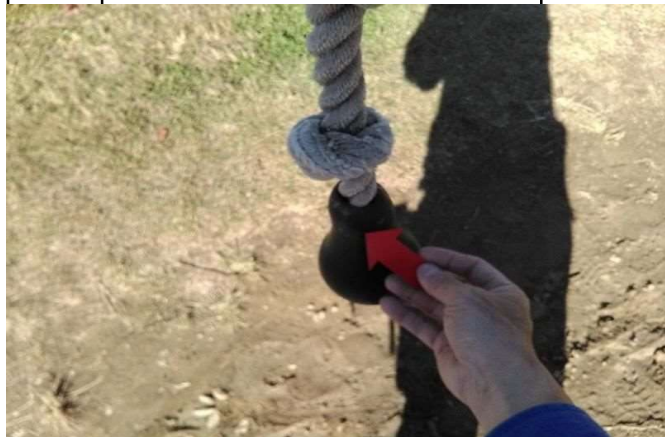
| 289 | | b |

| 写真No. | 劣化 握り部 9_ロープウェイ 磨耗・腐食がない<br>か 摩耗 | 判定 |

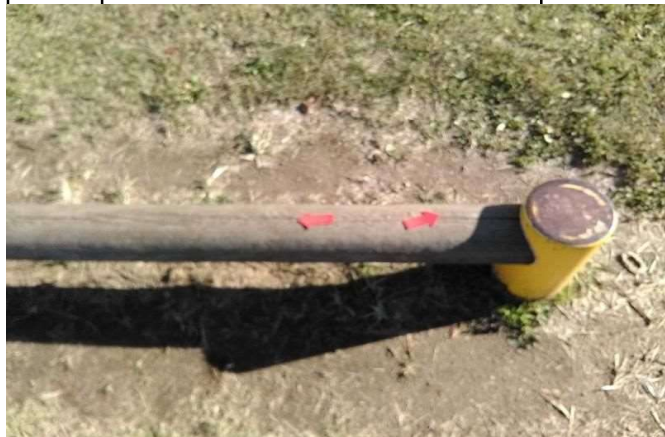
| 写真No. | 劣化 支柱部 11_平均台(落下高さ600mm以下)<br>腐食・腐朽がないか(地際部附近以外) 割れ多数 | 判定 |
|---|---|---|
| 295 | | b |

| 写真No. | 劣化 支柱部 11_平均台(落下高さ600mm以下)<br>腐食・腐朽がないか(地際部附近以外) 割れ多数 | 判定 |
