# 複 合 遊 具 定 期 点 検 表

管理番号 1

| 製品名 | 複合遊具(大) ①展望<br>デッキ・ローラースライ | 所在<br>施設名 | るるパーク(大分農業文化公<br>園) | 住所 | 大分県杵築市山香町大字日指1-1 | | |
| 点検社 | タカオ株式会社 | | | 点検日 | 2022 年 10 月 14 日 | | |

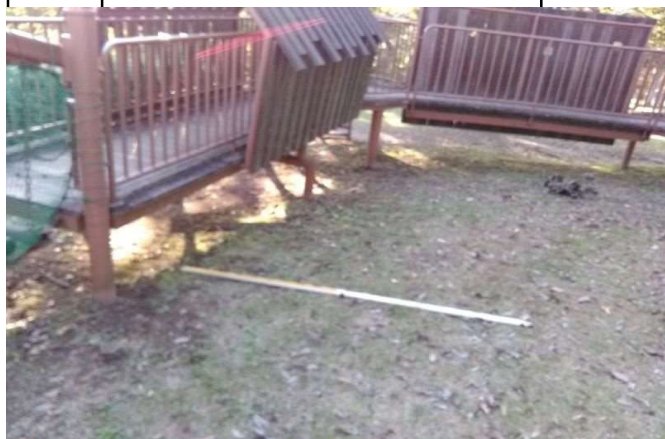
| 3 | | 否2 |

| 点 検 項 目 | 点検器具 | 判定 | 写真No. | 備 考 |
|---|---|---|---|---|
| 落下高さ600mmを超える時、全方向1,800mm以上。半分領域重複可 | メジャー | 2 合 ・ (否) | 3～6 | 1,000 |

| 写真No. | 安全領域 落下高さ600mmを超える時、全方向<br>1,800mm以上。半分領域重複可 1000 | 判定 |

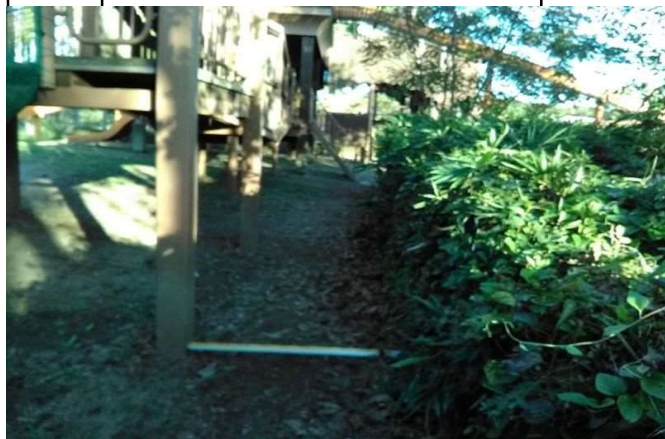
| 5 | | 否2 |

| 写真No. | 安全領域 落下高さ600mmを超える時、全方向<br>1,800mm以上。半分領域重複可 1000 | 判定 |

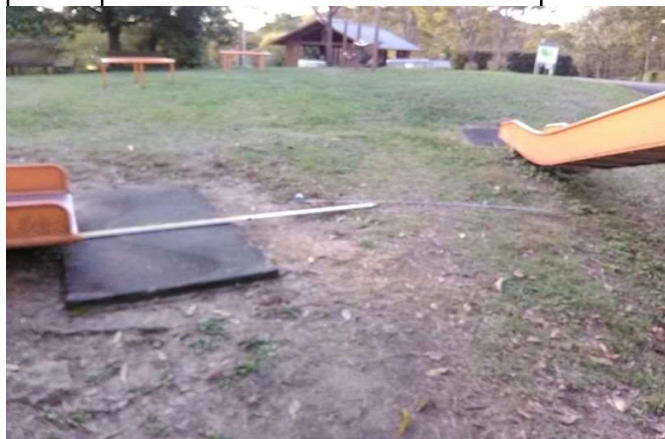
| 7 | | 否2 |

| 点 検 項 目 | 点検器具 | 判定 | 写真No. | 備 考 |
|---|---|---|---|---|
| すべり台 滑り降り口方向は2,000mm以上。全領域重複不可 | メジャー | 2 合 ・ (否) | 7 | 1,600 |

| 写真No. | 安全領域 すべり台 滑り降り口方向は2,000mm以上。全領域重複不可 1600 | 判定 |

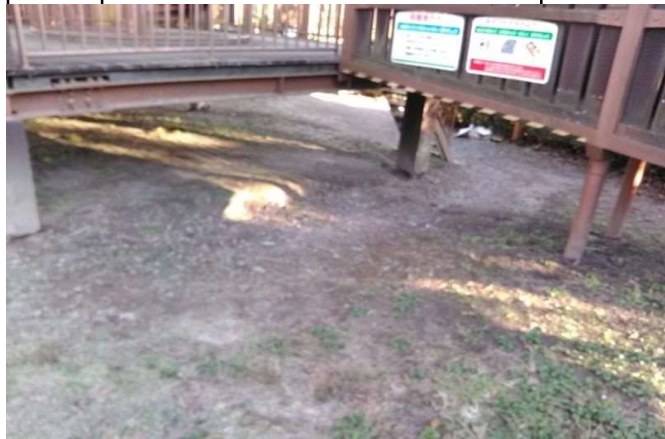
| 11 | | 否1 |

| 点 検 項 目 | 点検器具 | 判定 | 写真No. | 備 考 |
|---|---|---|---|---|
| ※ くぼみ・段差・石ころなどの障害物がないこと | 目視 | 1 合 ・ (否) | 9～13 | 木の根等 |

| 写真No. | 安全領域 ※ くぼみ・段差・石ころなどの障害物がないこと 木の根等 | 判定 |

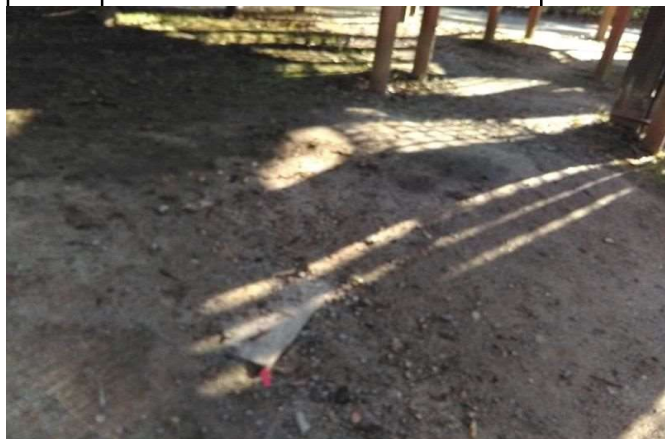
| 13 | | 否1 |

| 写真No. | 安全領域 ※ くぼみ・段差・石ころなどの障害物がないこと 木の根等 | 判定 |

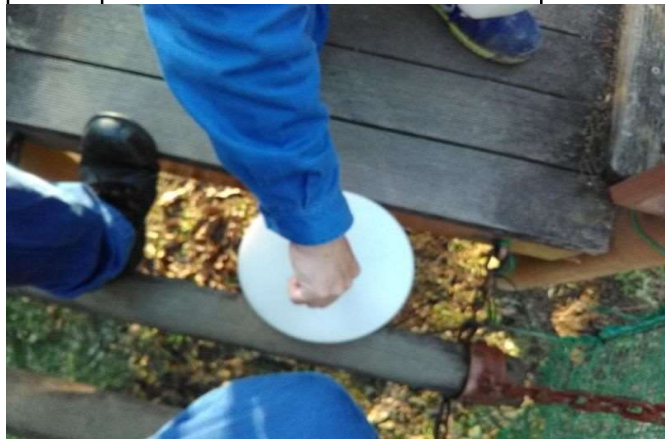
| 17 | | 否2 |

| 点 検 項 目 | 点検器具 | 判定 | 写真No. | 備 考 |
|---|---|---|---|---|
| 頭部・胴体の挟み込み (100～230mm) | 器具A B | 2 合 ・ (否) | 16～20 | |

| 写真No. | 規準一般規定 ①頭部・胴体の挟み込み 頭部・胴体の挟み込み(100～230mm) | 判定 |

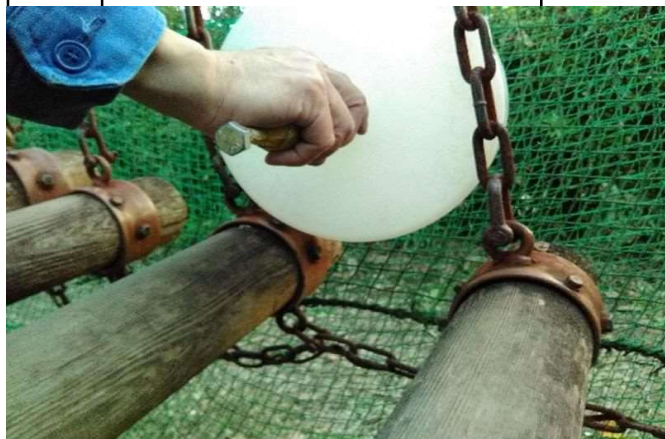
| 31 | | 否2 |

| 直接衝突の危険がある、ボルト・ナット類の突出対策 | 目視 | 2 合 ・ (否) | 28～32 | |

| 写真No. | 規準一般規定 ⑥ボルトナット類による突起 直接衝突の危険がある、ボルト・ナット類の突出対策 | 判定 |

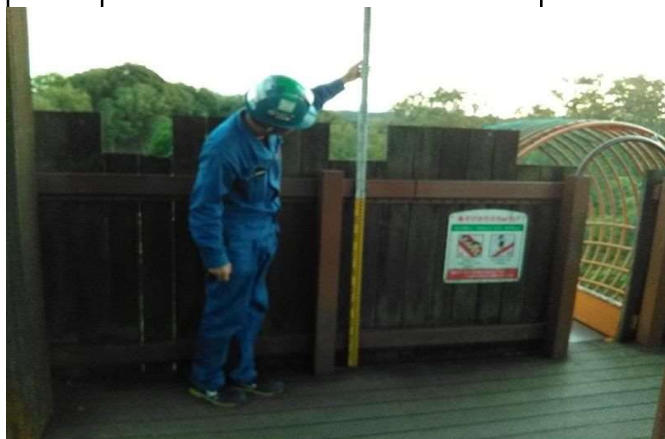
| 39 | | 否2 |

| 落下防止柵1,100mm以上(踊場高さ2,000mm超え) | メジャー | 2 合・ <input checked="" type="radio"/> 否 | 39, 40 | 落下高3000超え、1200 |

| 写真No. | 規準一般規定 ⑧転落・落下 落下防止柵1,100mm以上(踊場高さ2,000mm超え) 落下高3000超え、1200 | 判定 |

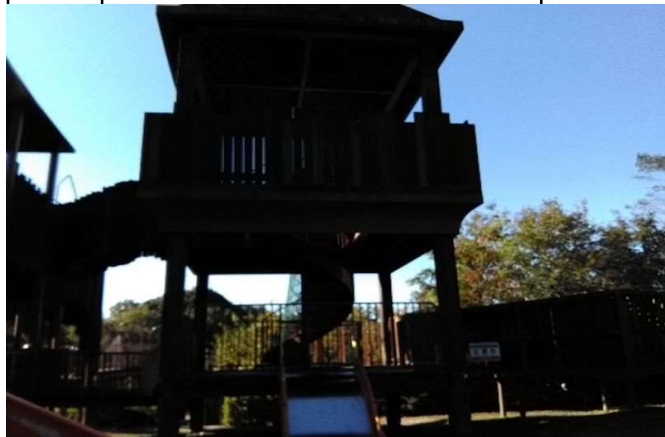
| 写真No. | 規準一般規定 落下高さは児童用では3,000mm以下 4500 | 判定 |
|---|---|---|
| 107 | | 否3 |

| 落下高さは児童用では3,000mm以下 | メジャー | 3 合・ <input checked="" type="radio"/> 否 | 107 | 4,500 |

| 写真No. | 規準一般規定 落下高さは児童用では3,000mm以下 4500 | 判定 |

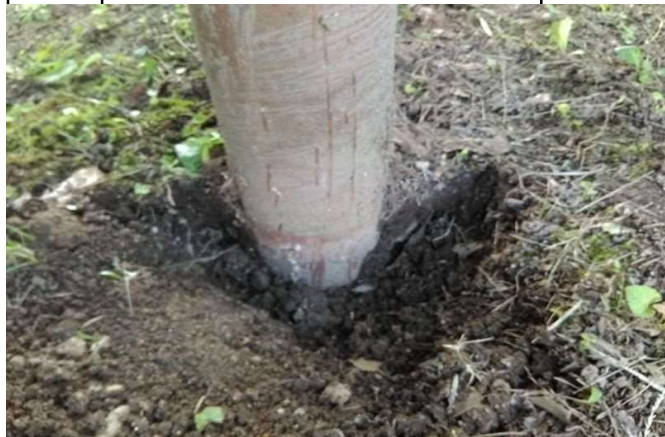
| 写真No. | 劣化<br>サビ | 鉄・支柱部 腐食がないか(地際部附近) | 判定 |
|---|---|---|---|
| 109 | | | b |

| 点 検 項 目 | 点検器具 | 判定 | 写真No. | 備 考 |
|---|---|---|---|---|
| 腐食がないか(地際部附近) | 目視打診 | a・ <input checked="" type="radio"/> b・c・d | 109~113 | サビ |

| 写真No. | 劣化<br>サビ | 鉄・支柱部 腐食がないか(地際部附近) | 判定 |

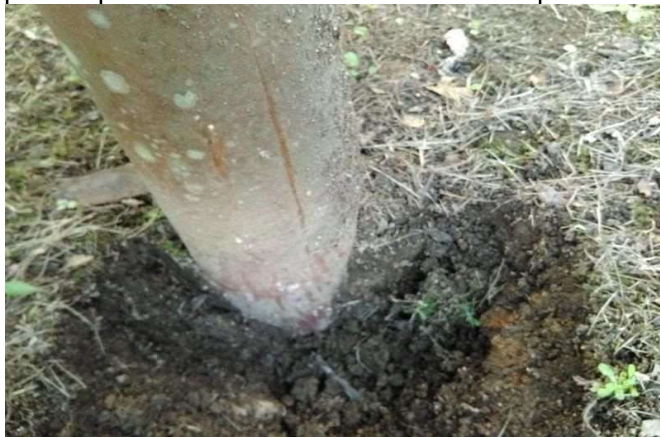
| 写真No. | 劣化<br>サビ | 鉄・支柱部 腐食がないか(地際部附近) | 判定 |
|---|---|---|---|
| 110 | | | b |

| 写真No. | 劣化<br>サビ | 鉄・支柱部 腐食がないか(地際部附近) | 判定 |

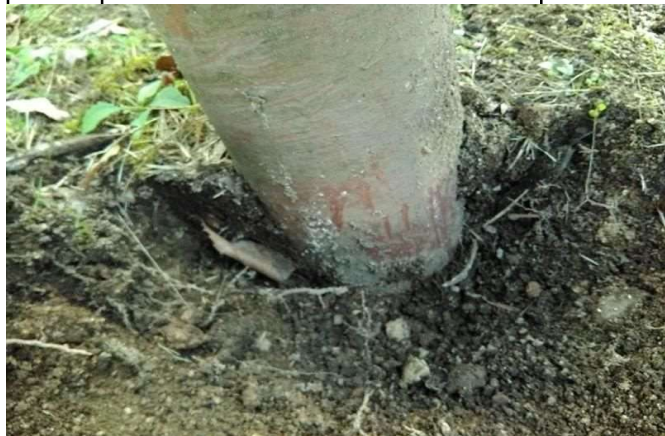
| 写真No. | 劣化<br>サビ | 鉄・支柱部 腐食がないか(地際部附近) | 判定 |
|---|---|---|---|
| 111 | | | b |

| 写真No. | 劣化<br>サビ | 鉄・支柱部 腐食がないか(地際部附近) | 判定 |

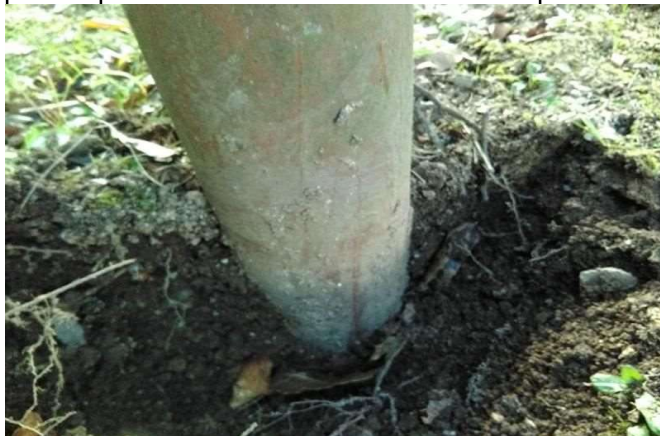
| 写真No. | 劣化<br>サビ | 鉄・支柱部 腐食がないか(地際部附近) | 判定 |
|---|---|---|---|
| 112 | | | b |

| 写真No. | 劣化<br>サビ | 鉄・支柱部 腐食がないか(地際部附近) | 判定 |

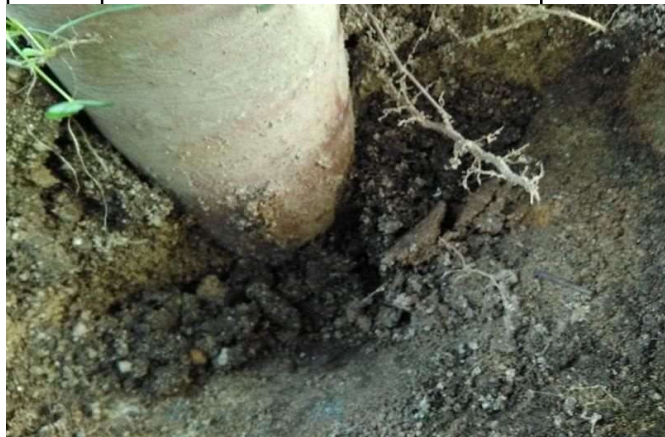
| 写真No. | 劣化<br>サビ | 鉄・支柱部 腐食がないか(地際部附近) | 判定 |
|---|---|---|---|
| 113 | | | b |

| 写真No. | 劣化<br>サビ | 鉄・支柱部 腐食がないか(地際部附近) | 判定 |

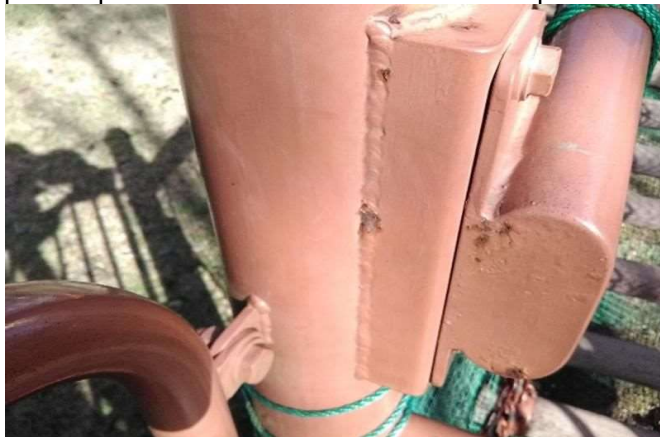
| 写真No. | 劣化<br>サビ | 鉄・支柱部 腐食がないか(地際部附近以外) | 判定 |
|---|---|---|---|
| 114 | | | b |

| 点 検 項 目 | 点検器具 | 判定 | 写真No. | 備 考 |
|---|---|---|---|---|
| 腐食がないか(地際部附近以外) | 目視打診 | a・ <input checked="" type="radio"/> b・c・d | 114, 115 | サビ |

| 写真No. | 劣化<br>サビ | 鉄・支柱部 腐食がないか(地際部附近以外) | 判定 |

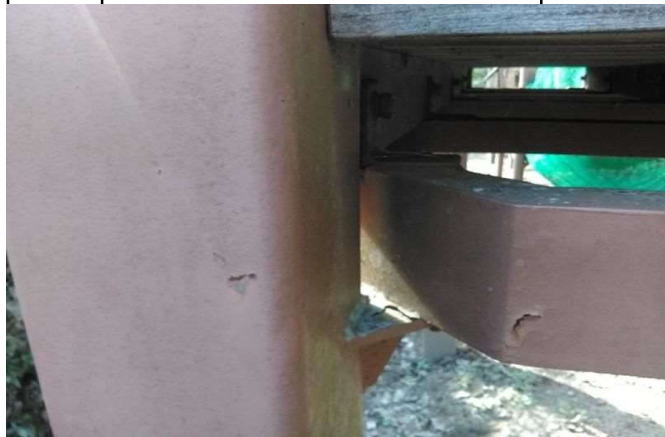
| 写真No. | 劣化 鉄・支柱部 腐食がないか(地際部附近以外) サビ | 判定 |
|---|---|---|
| 115 | | b |

| 写真No. | 劣化 鉄・支柱部 腐食がないか(地際部附近以外) サビ | 判定 |

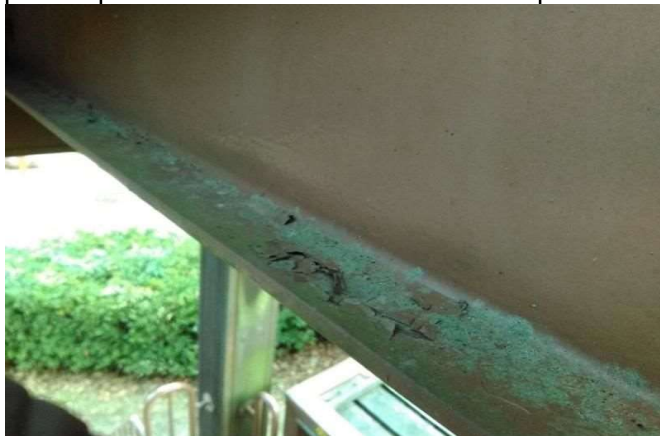
| 写真No. | 劣化 鉄・梁部 腐食がないか(金具附近以外) 塗装剥離 | 判定 |
|---|---|---|
| 118 | | b |

| 腐食がないか(金具附近以外) | 目視打診 | a・ <input checked="" type="radio"/> b・c・d | 118, 119 | 塗装剥離 |

| 写真No. | 劣化 鉄・梁部 腐食がないか(金具附近以外) 塗装剥離 | 判定 |

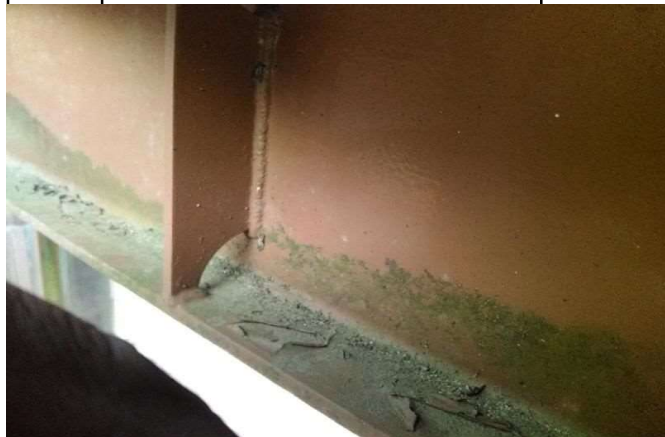
| 写真No. | 劣化 鉄・梁部 腐食がないか(金具附近以外) 塗装剥離 | 判定 |
|---|---|---|
| 119 | | b |

| 写真No. | 劣化 鉄・梁部 腐食がないか(金具附近以外) 塗装剥離 | 判定 |

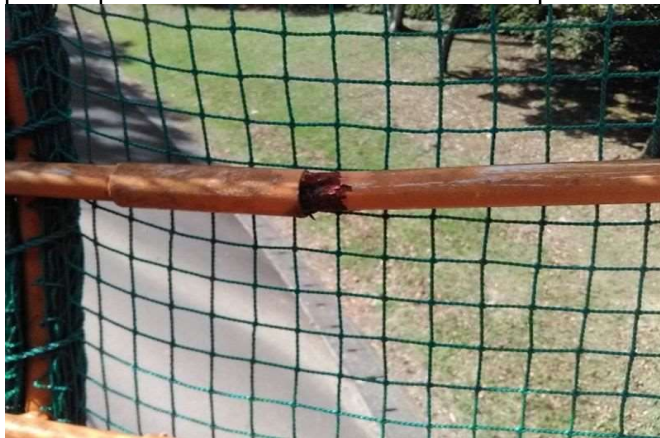
| 写真No. | 劣化 鉄・手すり・柵部 腐食がないか サビ | 判定 |
|---|---|---|
| 124 | | b |

| 点 検 項 目 | 点検器具 | 判定 | 写真No. | 備 考 |
|---|---|---|---|---|
| 腐食がないか | 目視打診 | a・(b)・c・d | 124～128 | サビ |

| 写真No. | 劣化 鉄・手すり・柵部 腐食がないか サビ | 判定 |

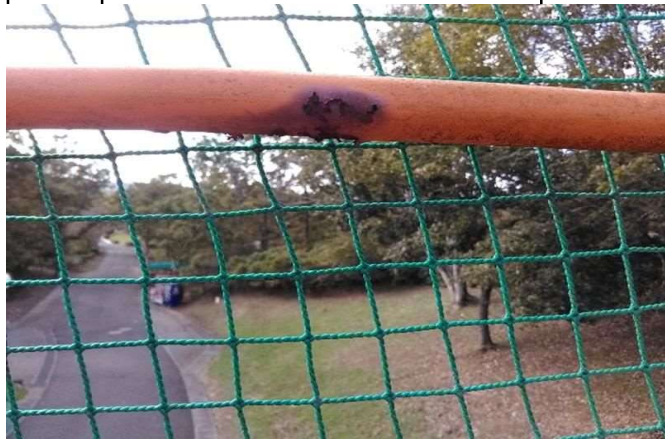
| 写真No. | 劣化 鉄・手すり・柵部 腐食がないか サビ | 判定 |
|---|---|---|
| 125 | | b |

| 写真No. | 劣化 鉄・手すり・柵部 腐食がないか サビ | 判定 |

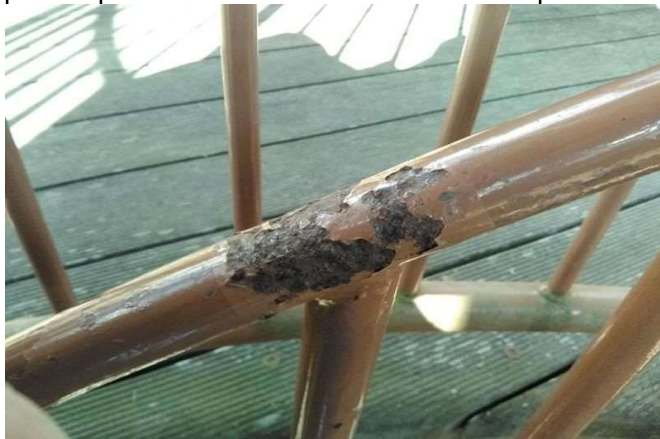
| 写真No. | 劣化 鉄・手すり・柵部 腐食がないか サビ | 判定 |
|---|---|---|
| 126 | | b |

| 写真No. | 劣化 鉄・手すり・柵部 腐食がないか サビ | 判定 |

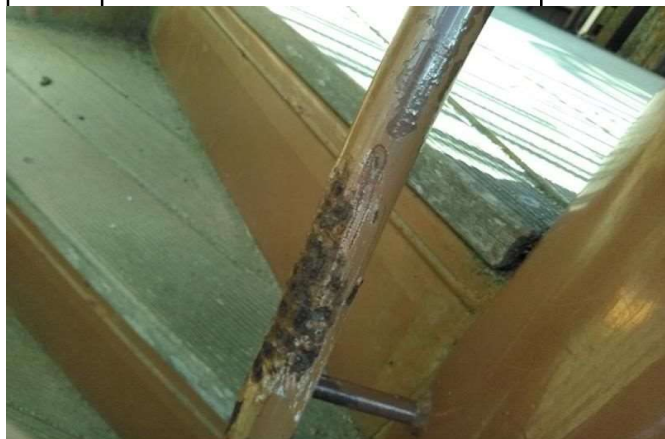
| 写真No. | 劣化 鉄・手すり・柵部 腐食がないか サビ | 判定 |
|---|---|---|
| 127 | | b |

| 写真No. | 劣化 鉄・手すり・柵部 腐食がないか サビ | 判定 |

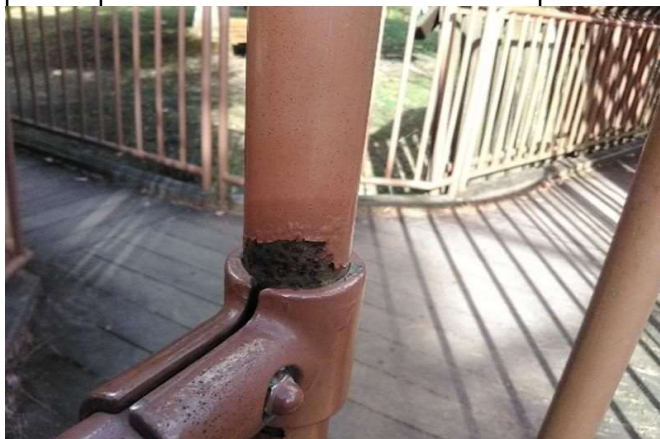
| 写真No. | 劣化 鉄・手すり・柵部 腐食がないか サビ | 判定 |
|---|---|---|
| 128 | | b |

| 写真No. | 劣化 鉄・手すり・柵部 腐食がないか サビ | 判定 |

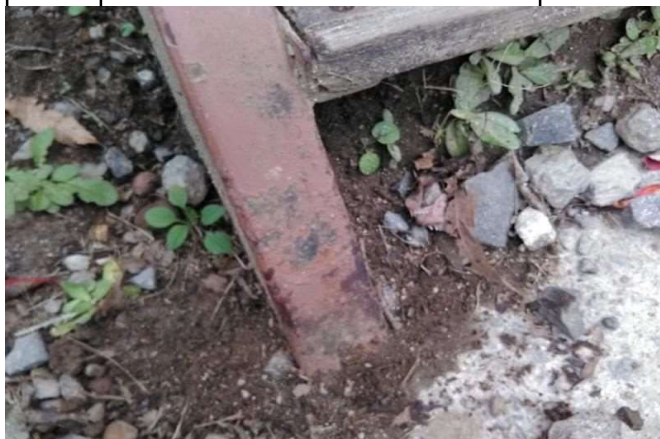
| 写真No. | 劣化 鉄・登行部 腐食がないか(地際部附近) サビ | 判定 |
|---|---|---|
| 132 | | b |

| 腐食がないか（地際部附近） | 目視打診 | a・(b)・c・d | 132, 133, 134 | サビ |

| 写真No. | 劣化 鉄・登行部 腐食がないか(地際部附近) サビ | 判定 |

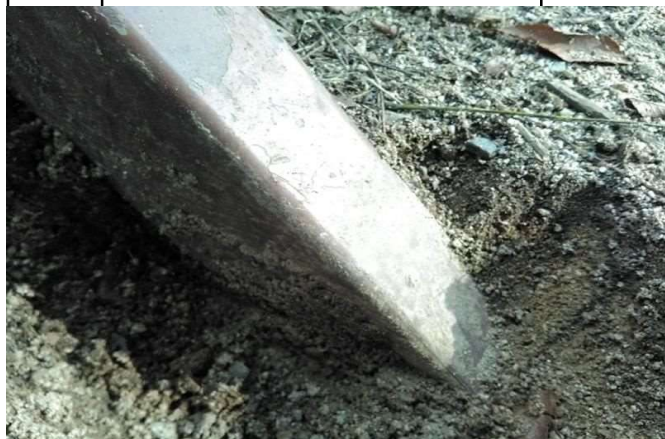
| 写真No. | 劣化<br>サビ | 鉄・登行部 腐食がないか(地際部附近) | 判定 |
|---|---|---|---|
| 133 | | | b |

| 写真No. | 劣化<br>サビ | 鉄・登行部 腐食がないか(地際部附近) | 判定 |

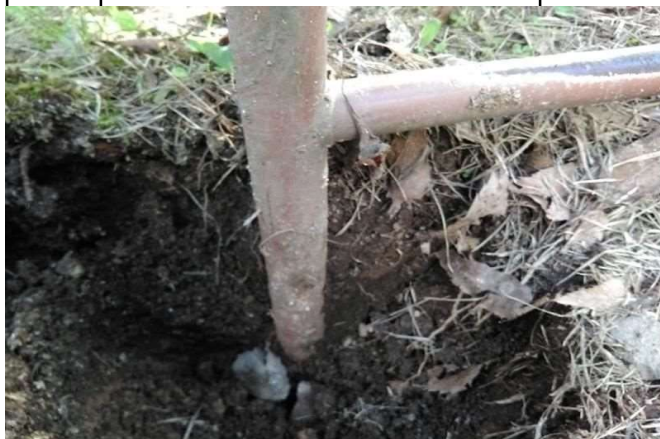
| 写真No. | 劣化<br>サビ | 鉄・登行部 腐食がないか(地際部附近) | 判定 |
|---|---|---|---|
| 134 | | | b |

| 写真No. | 劣化<br>サビ | 鉄・登行部 腐食がないか(地際部附近) | 判定 |

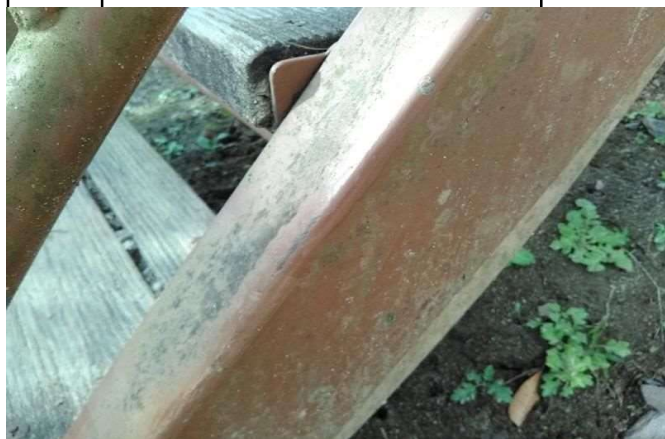
| 写真No. | 劣化<br>サビ | 鉄・登行部 腐食がないか(ササラ・手すり) | 判定 |
|---|---|---|---|
| 135 | | | b |

| 腐食がないか（ササラ・手すり） | 目視打診 | a・(b)・c・d | 135, 136, 137 | サビ |

| 写真No. | 劣化<br>サビ | 鉄・登行部 腐食がないか(ササラ・手すり) | 判定 |

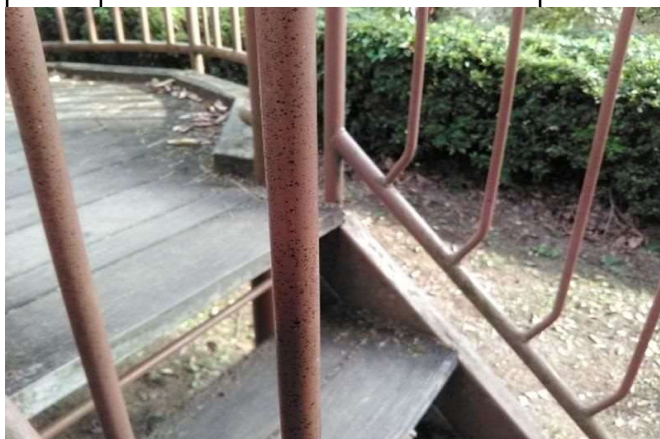
| 写真No. | 劣化<br>サビ | 鉄・登行部 腐食がないか(ササラ・手すり) | 判定 |
|---|---|---|---|
| 136 | | | b |

| 写真No. | 劣化<br>サビ | 鉄・登行部 腐食がないか(ササラ・手すり) | 判定 |

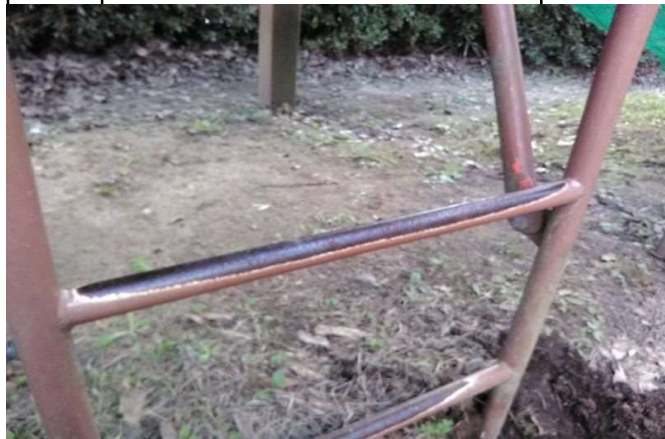
| 写真No. | 劣化<br>サビ | 鉄・登行部 腐食がないか(ササラ・手すり) | 判定 |
|---|---|---|---|
| 137 | | | b |

| 写真No. | 劣化<br>サビ | 鉄・登行部 腐食がないか(ササラ・手すり) | 判定 |

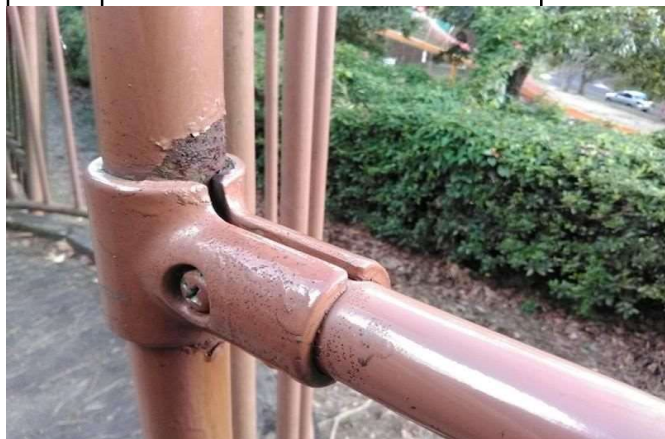
| 写真No. | 劣化 鉄・継手金具 腐食がないか 塗装剥離 | 判定 |
|---|---|---|
| 139 | | b |

| 腐食がないか | 目視打診 | a・(b)・c・d | 139 | 塗装剥離 |

| 写真No. | 劣化 鉄・継手金具 腐食がないか 塗装剥離 | 判定 |

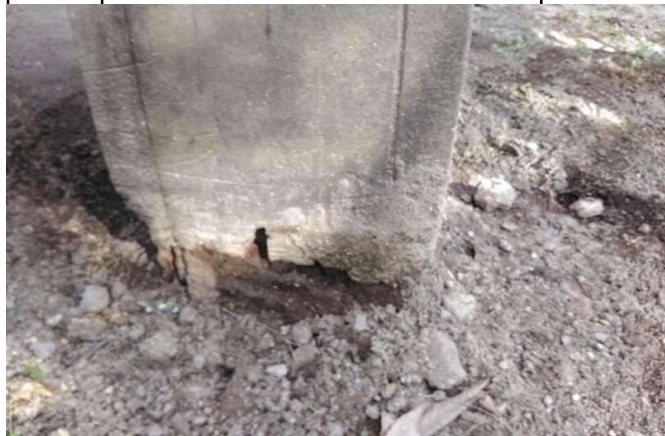
| 写真No. | 劣化 木・支柱部 破損など(破損4ヶ所) 化粧板腐朽 | 判定 |
|---|---|---|
| 141 | | c |

| 破損など（破損 4 ケ所） | 目視 | a・b・(c)・d | 141～144 | 化粧板腐朽 |

| 写真No. | 劣化 木・支柱部 破損など(破損4ヶ所) 化粧板腐朽 | 判定 |

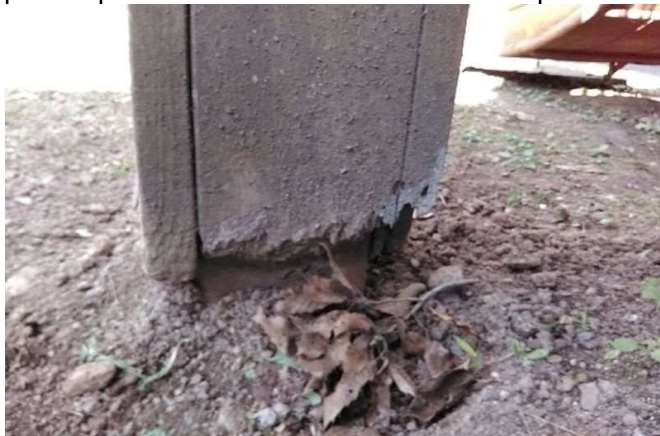
| 写真No. | 劣化 木・支柱部 破損など(破損4ヶ所) 化粧板腐朽 | 判定 |
|---|---|---|
| 142 | | c |

| 写真No. | 劣化 木・支柱部 破損など(破損4ヶ所) 化粧板腐朽 | 判定 |

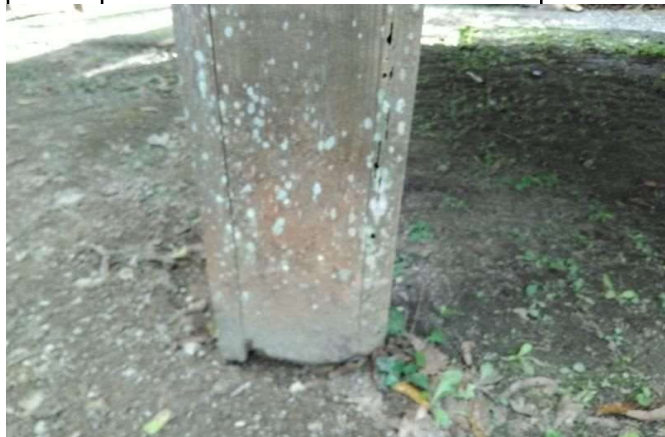
| 写真No. | 劣化 木・支柱部 破損など(破損4ヶ所) 化粧板腐朽 | 判定 |
|---|---|---|
| 143 | | c |

| 写真No. | 劣化 木・支柱部 破損など(破損4ヶ所) 化粧板腐朽 | 判定 |

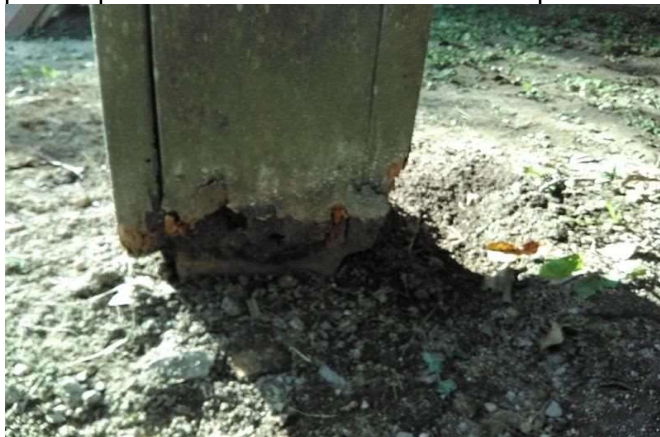
| 写真No. | 劣化 木・支柱部 破損など(破損4ヶ所) 化粧板腐朽 | 判定 |
|---|---|---|
| 144 | | c |

| 写真No. | 劣化 木・支柱部 破損など(破損4ヶ所) 化粧板腐朽 | 判定 |

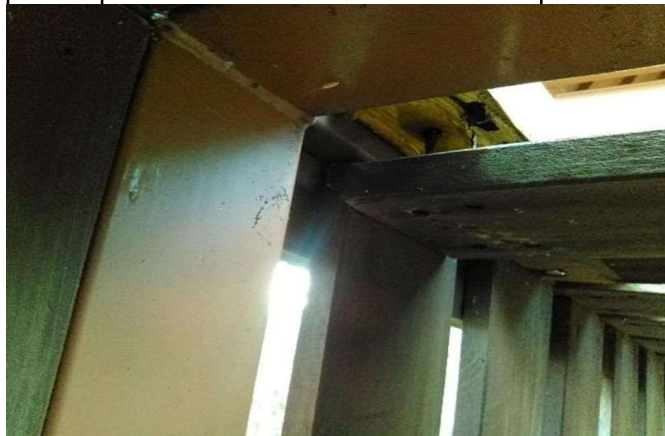
| 写真No. | 劣化 木・梁部 腐朽がないか(金具附近) 腐朽 | 判定 |
|---|---|---|
| 147 | | c |

| 腐朽がないか（金具附近） | 目視打診 | a・b・(c)・d | 147 | 腐朽 |

| 写真No. | 劣化 木・梁部 腐朽がないか(金具附近) 腐朽 | 判定 |

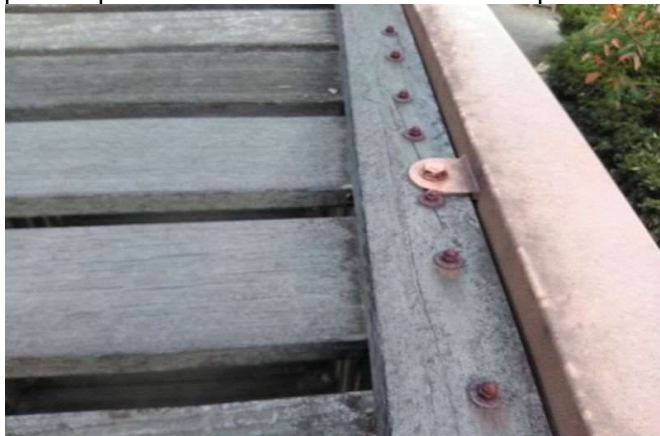
| 写真No. | 劣化 木・梁部 腐朽がないか(金具附近以外) 腐朽 | 判定 |
|---|---|---|
| 148 | | b |

| 腐朽がないか（金具附近以外） | 目視打診 | a・(b)・c・d | 148 | 腐朽 |

| 写真No. | 劣化 木・梁部 腐朽がないか(金具附近以外) 腐朽 | 判定 |
