# 点検写真台帳

| 公園 | 1 | るるパーク(大分農業文化公園) | エリア | | | 点検日 | 2022/10/14 |
| 施設 | 1 | 複合遊具(大) ①展望デッキ・ローラースライダー側 | 総合 | 劣化 | ハザード | ページ | 26 / 54 |

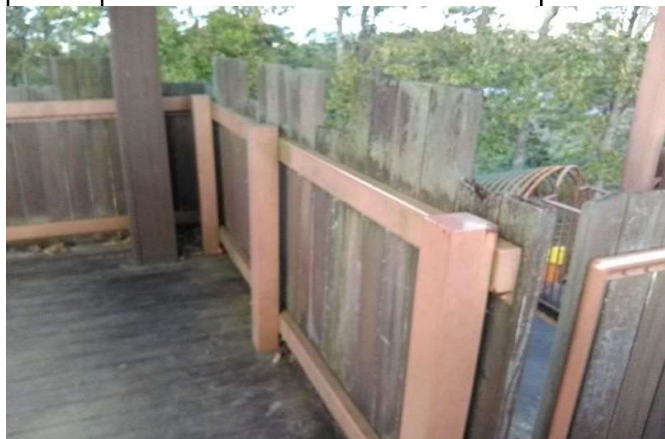
| 写真No. | 劣化 木・手すり・柵部 部位全景(外観状況・落下高さ等) | 判定 |
| 151 | | |

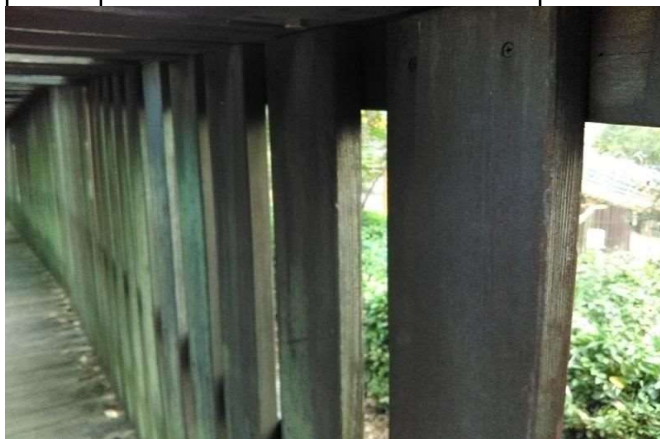
| 写真No. | 劣化 木・手すり・柵部 腐朽がないか 腐朽 | 判定 |
| 152 | | b |

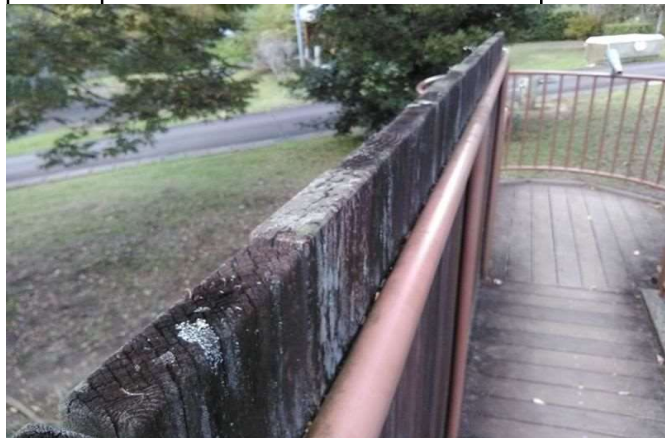
| 写真No. | 劣化 木・手すり・柵部 腐朽がないか 腐朽 | 判定 |
| 153 | | b |

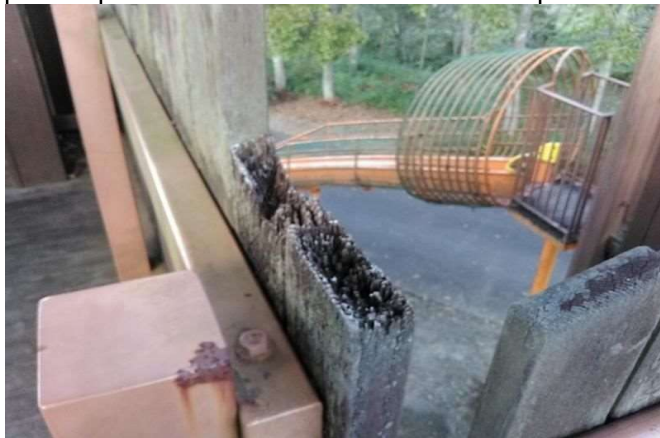
| 写真No. | 劣化 木・手すり・柵部 腐朽がないか 腐朽 | 判定 |
| 154 | | b |

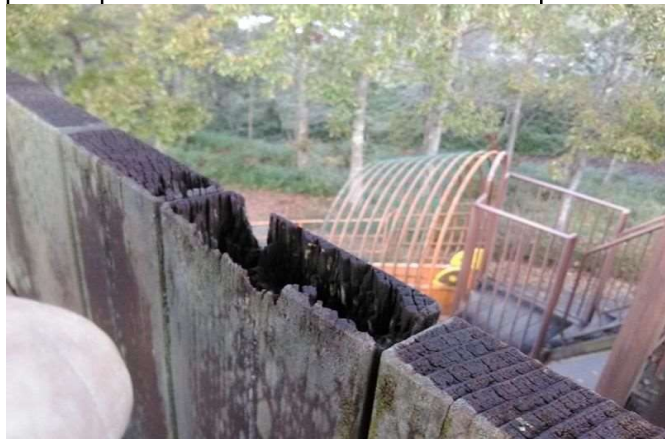
| 写真No. | 劣化 木・手すり・柵部 腐朽がないか 腐朽 | 判定 |
| 155 | | b |

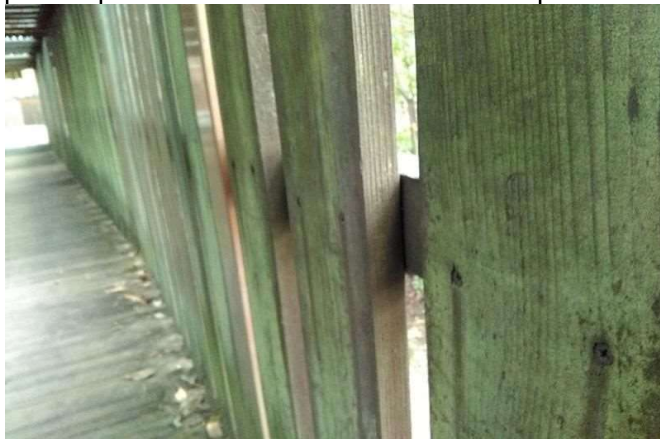
| 写真No. | 劣化 木・手すり・柵部 ぐらつきがないか ぐらつき | 判定 |
| 156 | | b |

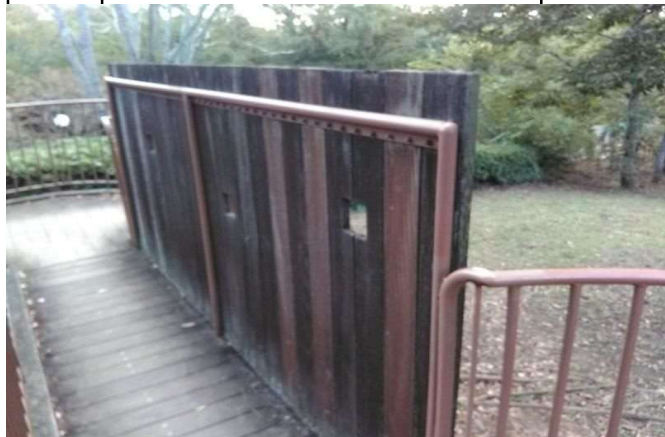
| 写真No. | 劣化 木・手すり・柵部 ぐらつきがないか ぐらつき | 判定 |
| 157 | | b |

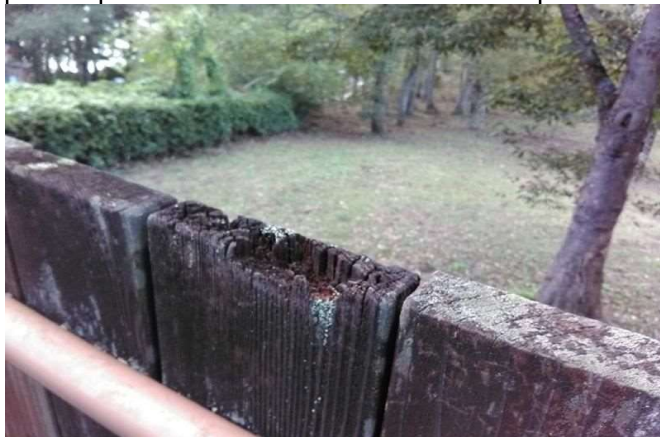
| 写真No. | 劣化 木・手すり・柵部 ぐらつきがないか ぐらつき | 判定 |
| 158 | | b |

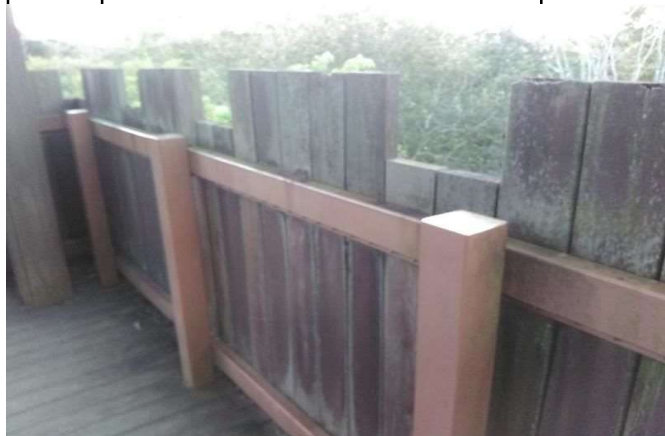
| 写真No. | 劣化 木・手すり・柵部 ぐらつきがないか ぐらつき | 判定 |
| 159 | | b |

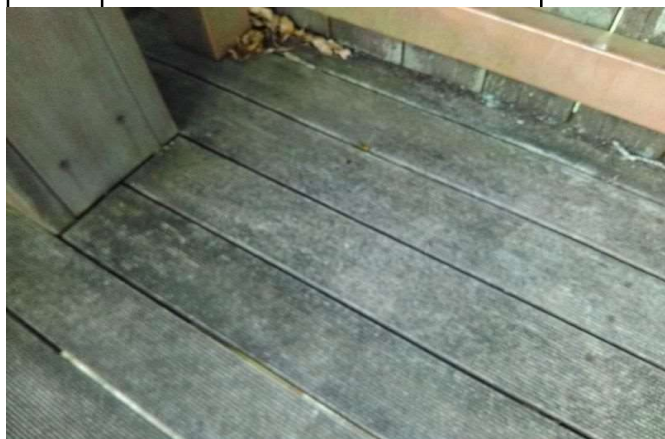
| 写真No. | 劣化 木・床部 腐朽がないか 腐朽 | 判定 |
| 165 | | b |

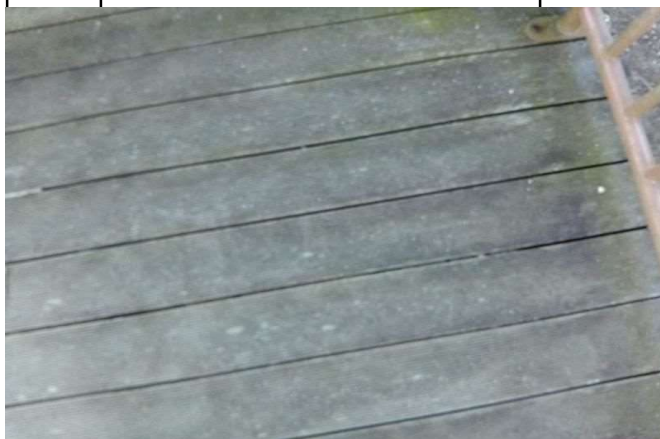
| 写真No. | 劣化 木・床部 腐朽がないか 腐朽 | 判定 |
| 166 | | b |

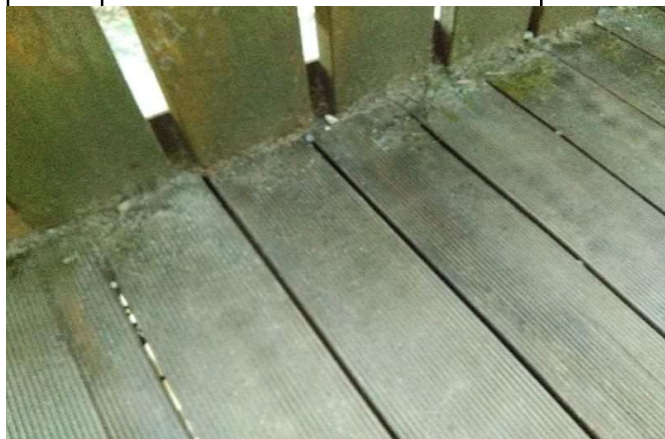
| 写真No. | 劣化 木・床部 腐朽がないか 腐朽 | 判定 |
| 167 | | b |

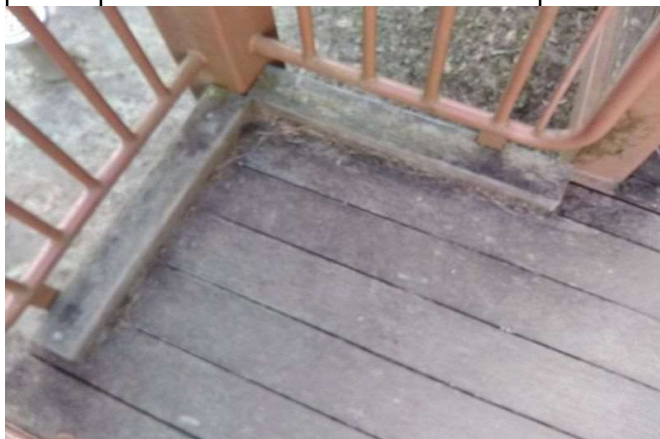
| 写真No. | 劣化 木・床部 腐朽がないか 腐朽 | 判定 |
| 168 | | b |

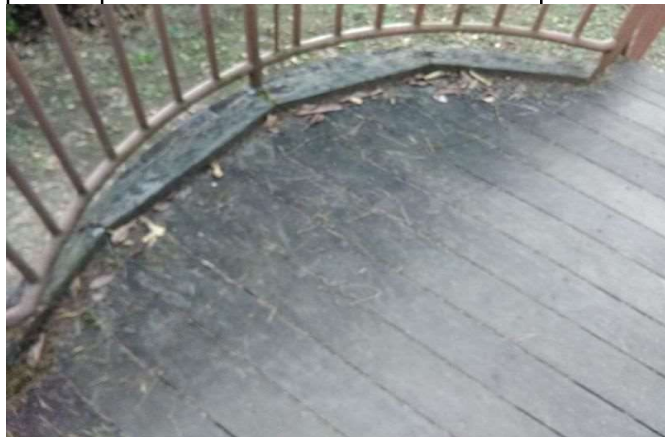
| 写真No. | 劣化 木・床部 腐朽がないか 腐朽 | 判定 |
| 169 | | b |

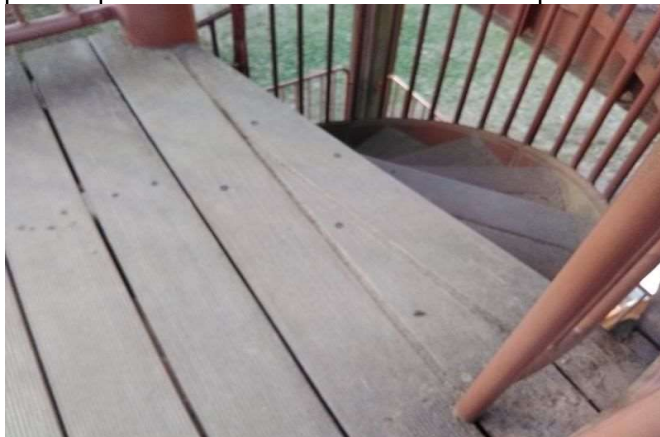
| 写真No. | 劣化 木・床部 磨耗・へこみがないか 磨耗 | 判定 |
| 170 | | b |

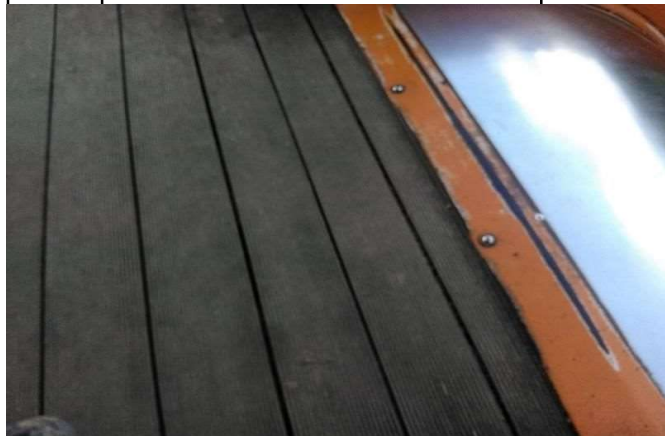
| 写真No. | 劣化 木・床部 磨耗・へこみがないか 磨耗 | 判定 |
| 171 | | b |

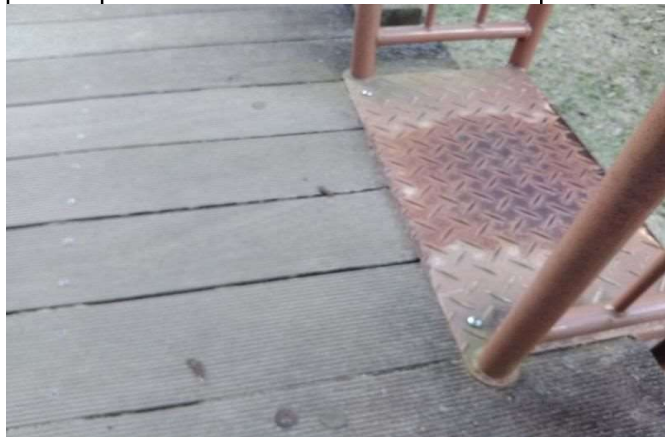
| 写真No. | 劣化 木・床部 磨耗・へこみがないか 磨耗 | 判定 |
| 173 | | b |

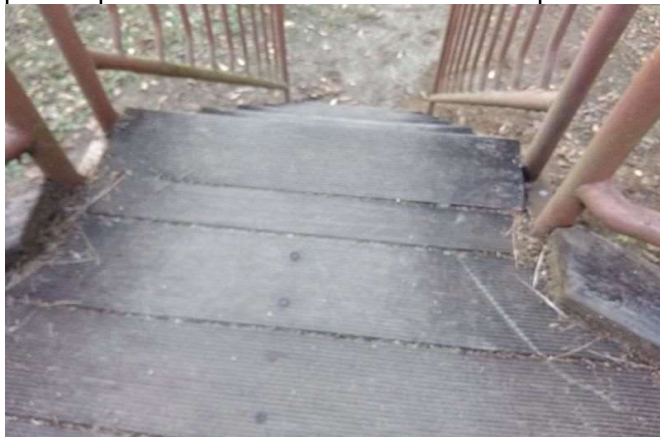
| 写真No. | 劣化 木・床部 磨耗・へこみがないか 磨耗 | 判定 |
| 174 | | b |

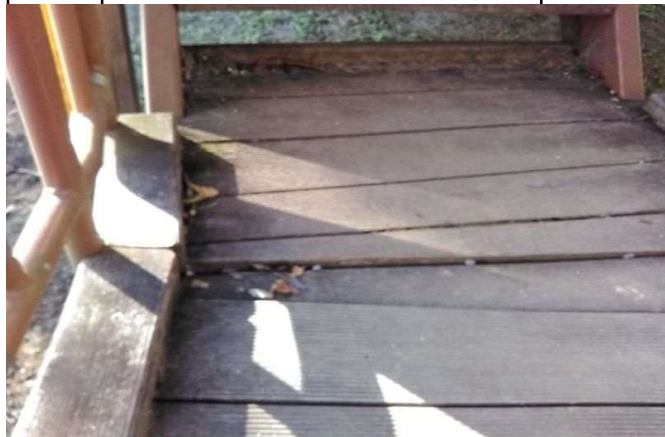
| 写真No. | 劣化<br>腐朽 | 木・床部 破損など (破損1ヶ所) 根太 | 判定 |
| 175 | | | C |

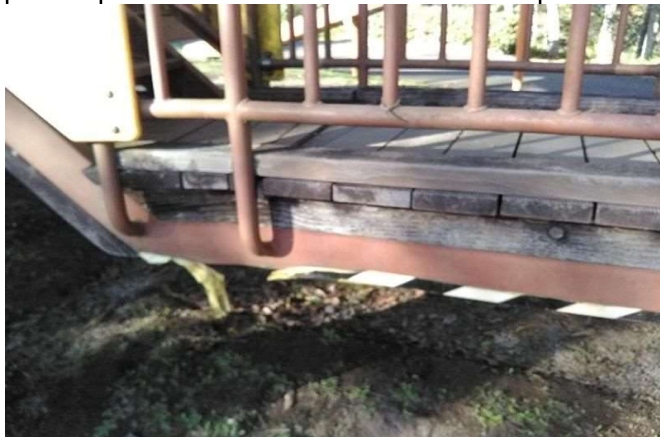
| 写真No. | 劣化<br>腐朽 | 木・床部 破損など (破損1ヶ所) 根太 | 判定 |
| 176 | | | C |

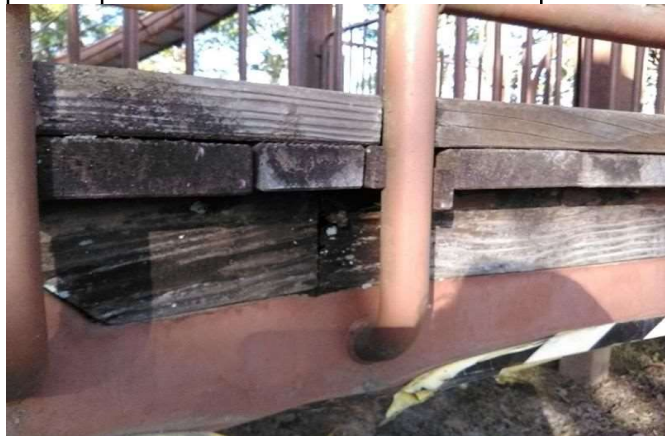
| 写真No. | 劣化<br>腐朽 | 木・床部 破損など (破損1ヶ所) 根太 | 判定 |
| 177 | | | C |

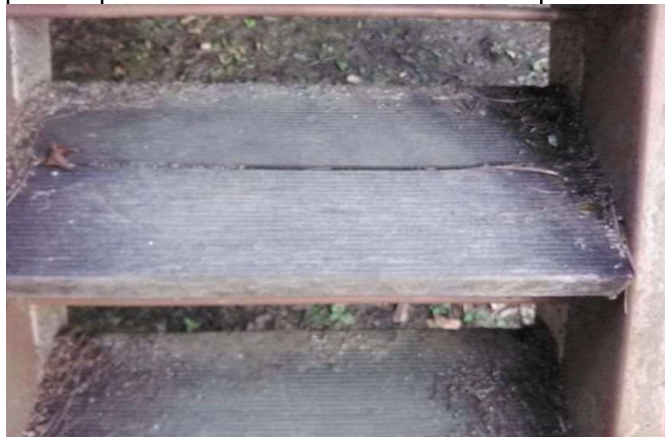
| 写真No. | 劣化 木・登行部 腐朽・磨耗がないか(踏板)<br>腐朽・摩耗 | 判定 |
| 181 | | b |

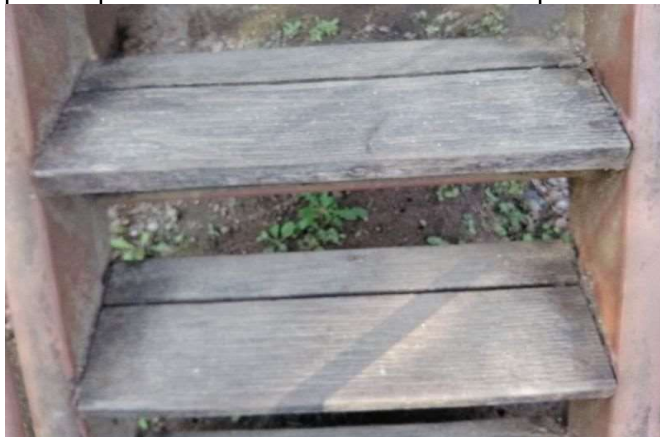
| 写真No. | 劣化 木・登行部 腐朽・磨耗がないか(踏板)<br>腐朽・摩耗 | 判定 |
| 182 | | b |

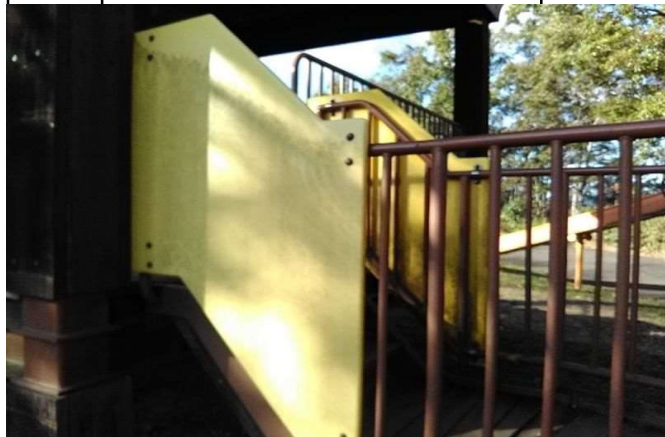
| 写真No. | 劣化 プラスチック系部材 変色がないか 変色 | 判定 |
| 185 | | b |

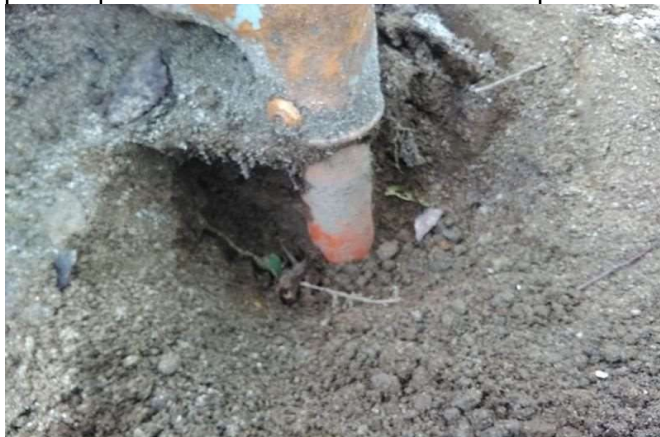
| 写真No. | 劣化 滑降部 1_すべり台 腐食がないか(地際部附近) (全数点検) サビ | 判定 |
| 188 | | b |

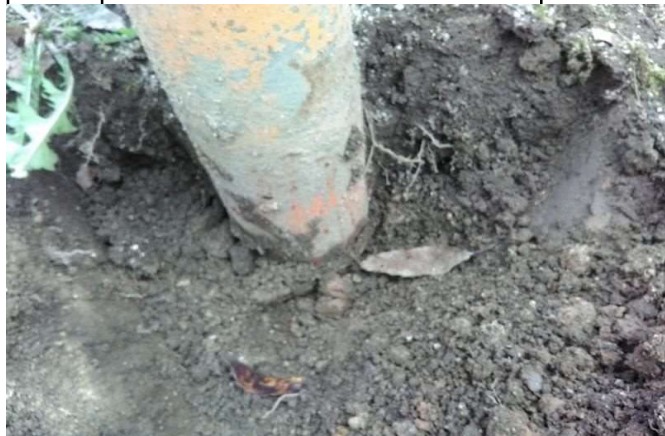
| 写真No. | 劣化 滑降部 1_すべり台 腐食がないか(地際部附近) (全数点検) サビ | 判定 |
| 189 | | b |

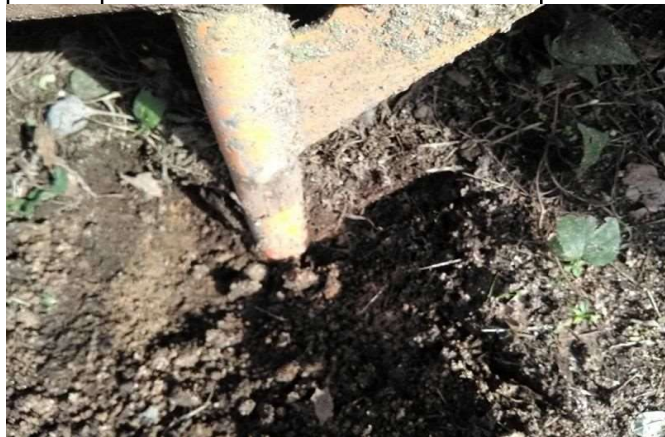
| 写真No. | 劣化 滑降部 1_すべり台 腐食がないか(地際部附近) (全数点検) サビ | 判定 |
| 191 | | b |

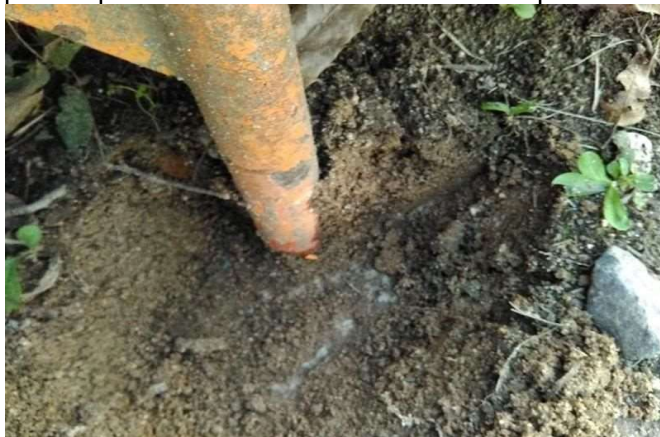
| 写真No. | 劣化 滑降部 1_すべり台 腐食がないか(地際部附近) (全数点検) サビ | 判定 |
| 192 | | b |

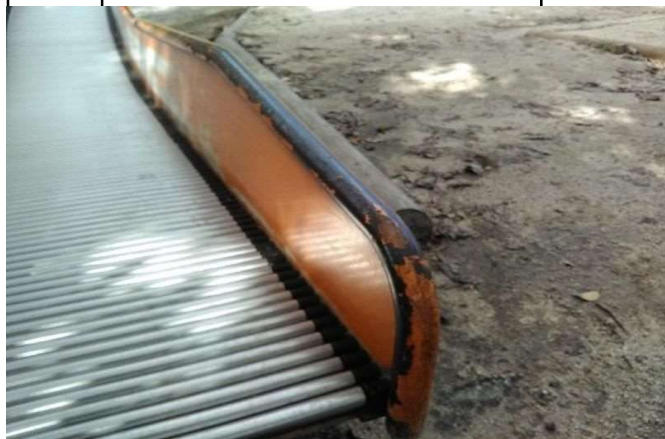
| 写真No. | 劣化 滑降部 1_すべり台 腐食がないか(滑降面・側面) (全数点検) サビ | 判定 |
| 193 | | b |

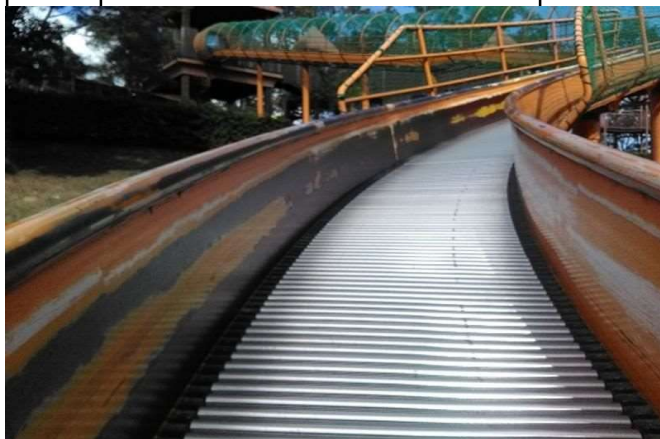
| 写真No. | 劣化 滑降部 1_すべり台 腐食がないか(滑降面・側面) (全数点検) サビ | 判定 |
| 194 | | b |

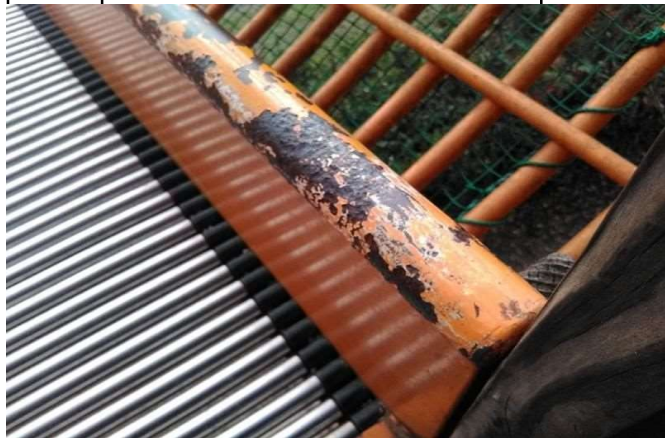
| 写真No. | 劣化 滑降部 1_すべり台 腐食がないか(滑降面・側面) (全数点検) サビ | 判定 |
| 195 | | b |

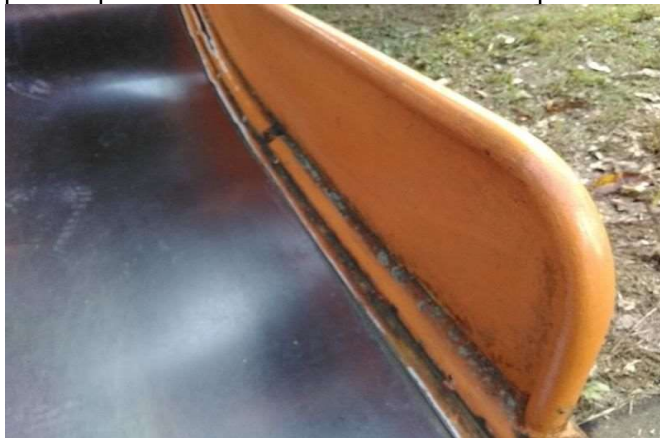
| 写真No. | 劣化 滑降部 1_すべり台 腐食がないか(滑降面・側面) (全数点検) サビ | 判定 |
| 196 | | b |

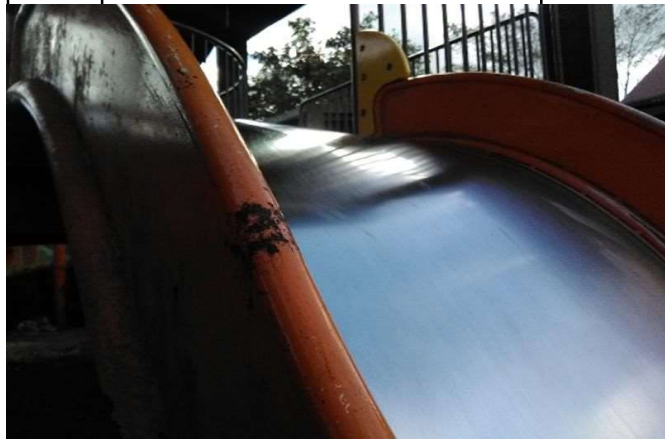
| 写真No. | 劣化 滑降部 1_すべり台 腐食がないか(滑降面・側面) (全数点検) サビ | 判定 |
| 197 | | b |

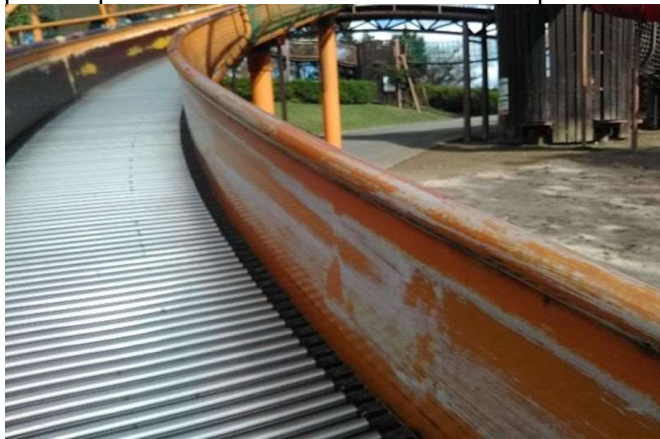
| 写真No. | 劣化 滑降部 1_すべり台 摩耗がないか(滑降面・側面) 摩耗 | 判定 |
| 198 | | b |

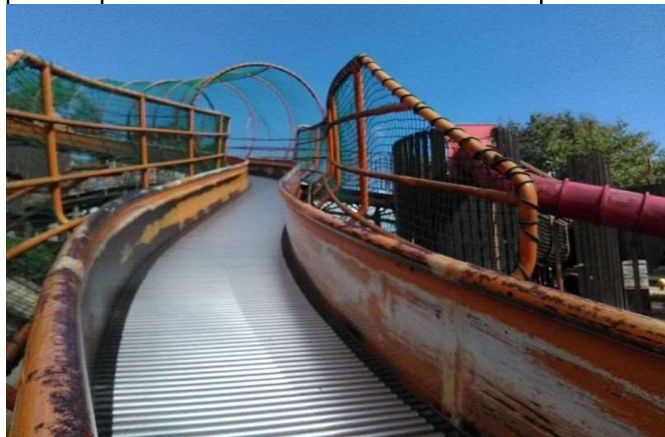
| 写真No. | 劣化 滑降部 1_すべり台 摩耗がないか(滑降面・側面) 摩耗 | 判定 |
| 199 | | b |

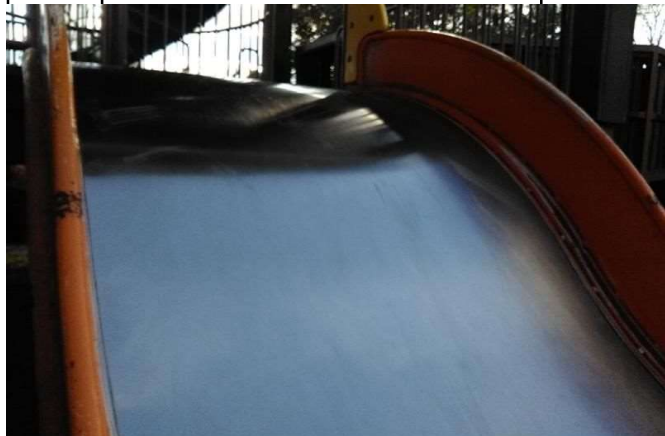
| 写真No. | 劣化 滑降部 1_すべり台 摩耗がないか(滑降面・側面) 摩耗 | 判定 |
| 201 | | b |

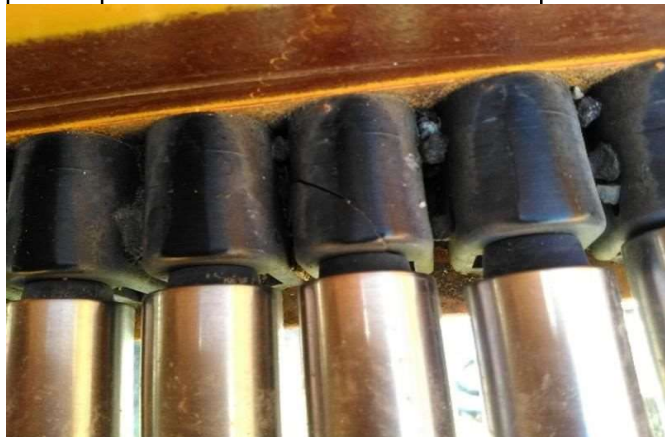
| 写真No. | 劣化 滑降部 1_すべり台 破損など (破損1ヶ所) 樹脂パーツ破損 | 判定 |
| 203 | | c |

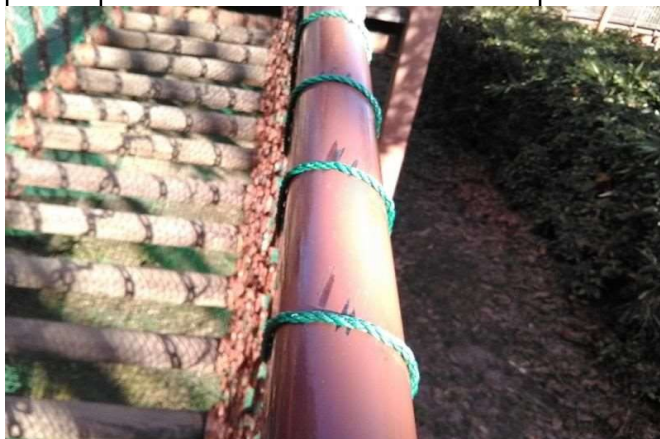
| 写真No. | 劣化 梁部 10_吊り橋・ネット渡り 腐食がないか<br>(金具附近以外) 塗装剥離 | 判定 |
| 206 | | b |

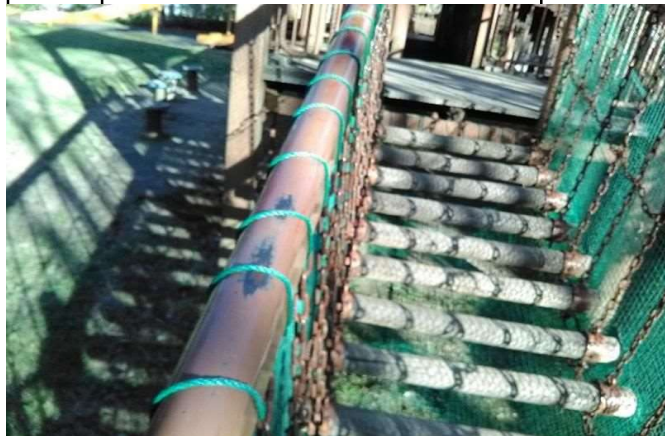
| 写真No. | 劣化 梁部 10_吊り橋・ネット渡り 腐食がないか<br>(金具附近以外) 塗装剥離 | 判定 |
| 207 | | b |

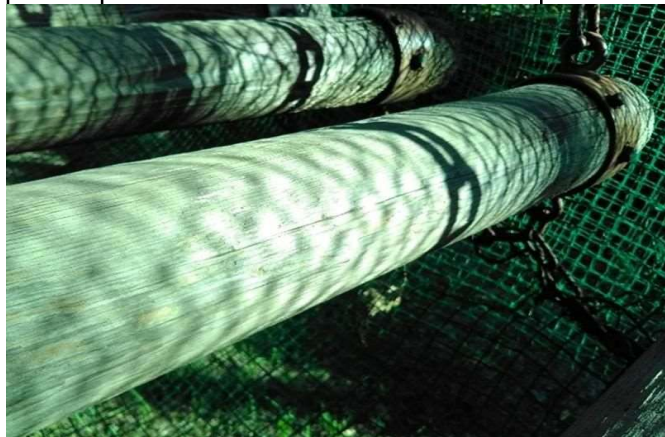
| 写真No. | 劣化 歩行部 10_吊り橋・ネット渡り 腐食・腐朽<br>がないか (全数点検) 腐朽 | 判定 |
| 209 | | b |

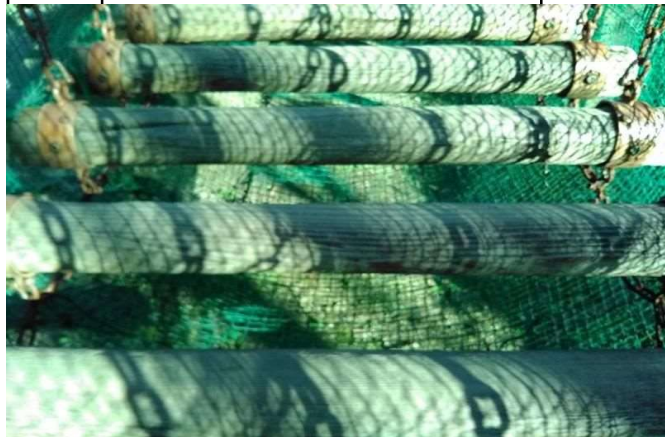
| 写真No. | 劣化 歩行部 10_吊り橋・ネット渡り 摩耗がないか 摩耗 | 判定 |
| 211 | | b |

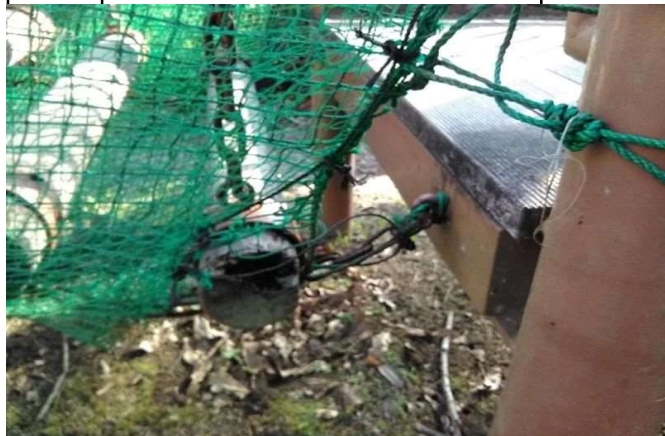
| 写真No. | 劣化 歩行部 10_吊り橋・ネット渡り 破損など (破損 1 ヶ所) 端部腐朽 | 判定 |
| 213 | | c |

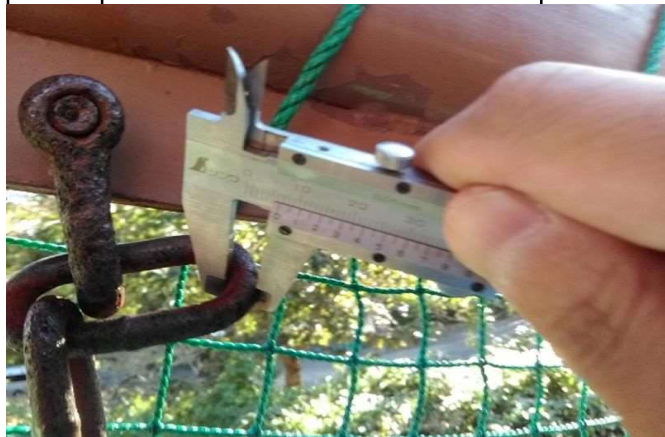
| 写真No. | 劣化 チェーン 10_吊り橋・ネット渡り 磨耗がないか(取付部附近) 7.5→6.5 | 判定 |
| 217 | | b |

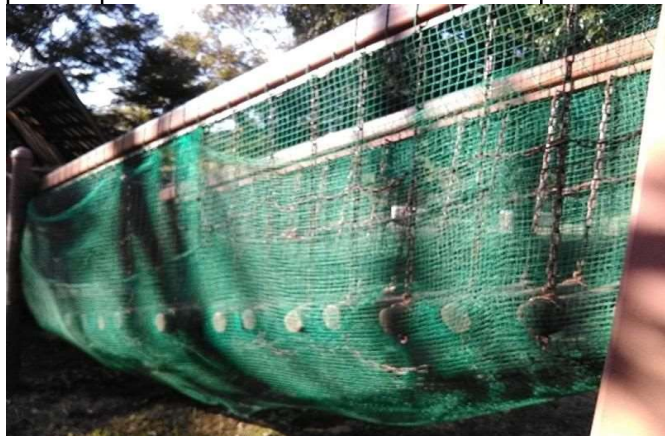
| 写真No. | 劣化 ワイヤロープ 10_吊り橋・ネット渡り 破損(破損1ヶ所) ネット破損 | 判定 |
| 219 | | c |

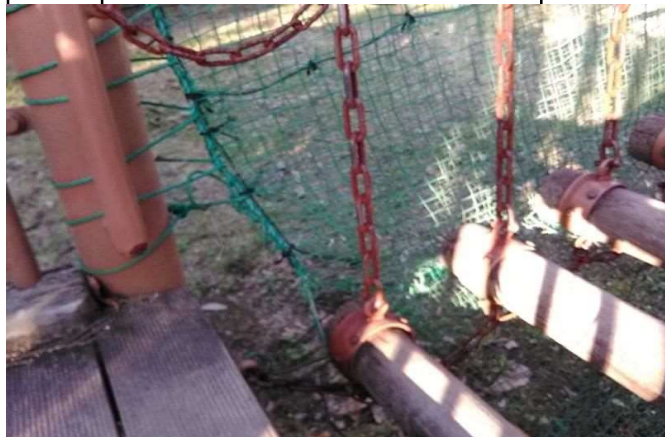
| 写真No. | 劣化 ワイヤロープ 10_吊り橋・ネット渡り 破損(破損1ヶ所) ネット破損 | 判定 |
| 221 | | c |

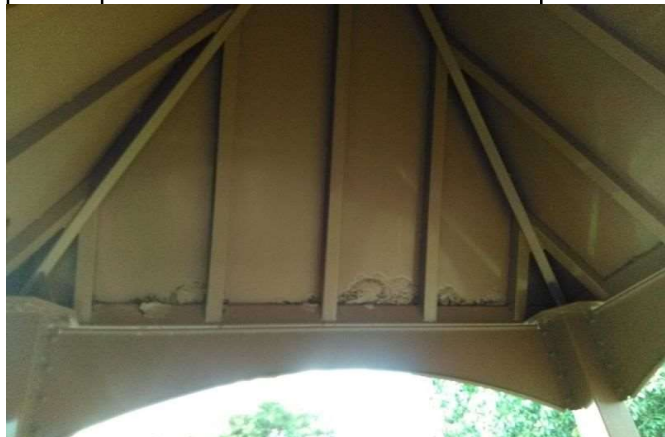
| 写真No. | 劣化 屋根部 屋根材のはがれはないか 腐食 | 判定 |
| 223 | | b |

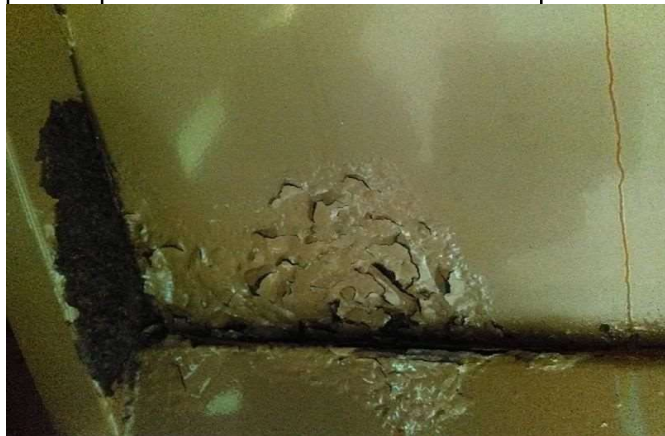
| 写真No. | 劣化 屋根部 屋根材のはがれはないか 腐食 | 判定 |
| 225 | | b |

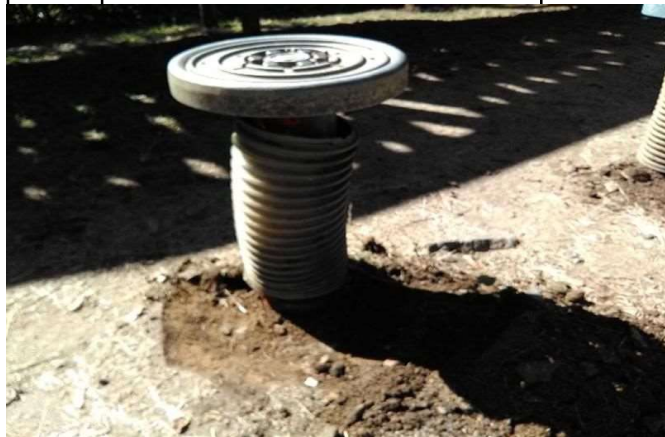
| 写真No. | 劣化 鉄・支柱部 腐食がないか(地際部附近) サビ | 判定 |
| 227 | | b |

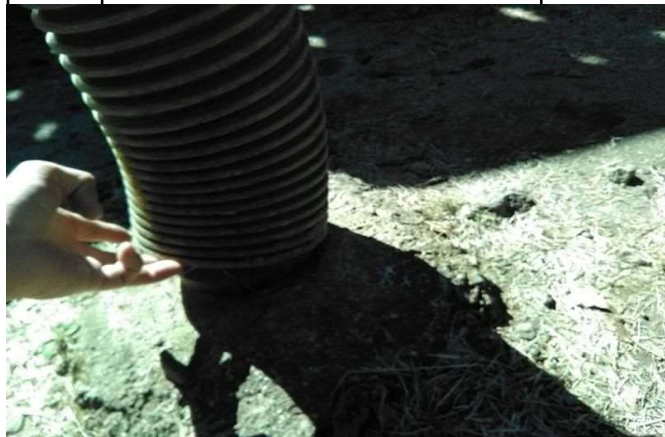
| 写真No. | 劣化 鉄・支柱部 腐食がないか(地際部附近)<br>サビ | 判定 |
| 229 | | b |

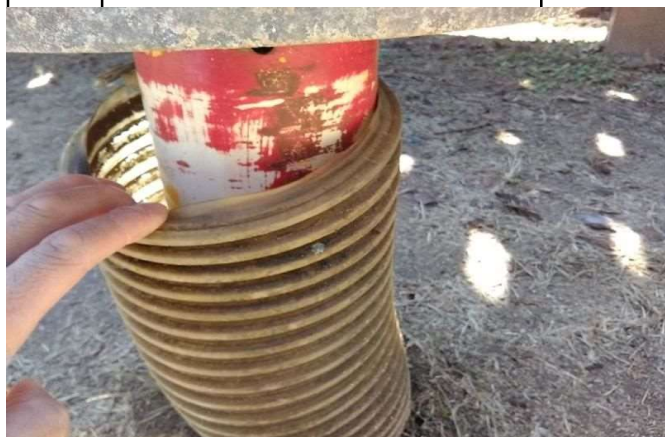
| 写真No. | 劣化 鉄・支柱部 腐食がないか(地際部附近以外) 摩耗 | 判定 |
| 231 | | b |

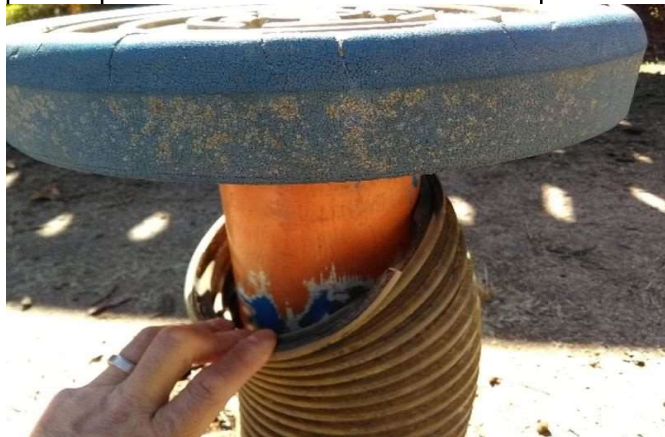
| 写真No. | 劣化 鉄・支柱部 腐食がないか(地際部附近以外) 摩耗 | 判定 |
| 233 | | b |

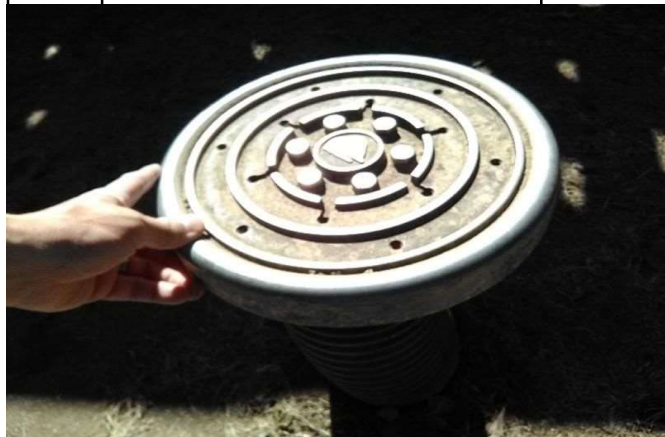
| 写真No. | 劣化 鉄・床部 磨耗・へこみがないか 摩耗 カバー剥がれ | 判定 |
| 245 | | c |

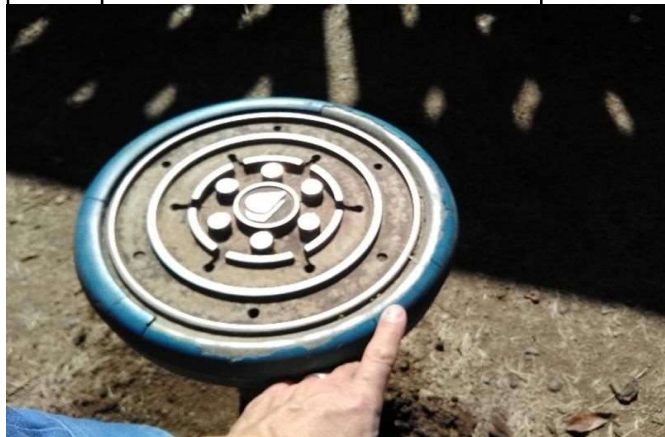
| 写真No. | 劣化 鉄・床部 磨耗・へこみがないか 摩耗 カバー剥がれ | 判定 |
| 247 | | C |
