# 点検写真台帳

| 公園 | 1 | るるパーク(大分農業文化公園) | エリア | | | 点検日 | 2022/10/18 |
| 施設 | 2 | 複合遊具(大) ②V字吊り橋・チューブスライダー側 | 総合 | 劣化 | ハザード | ページ | 15 / 77 |

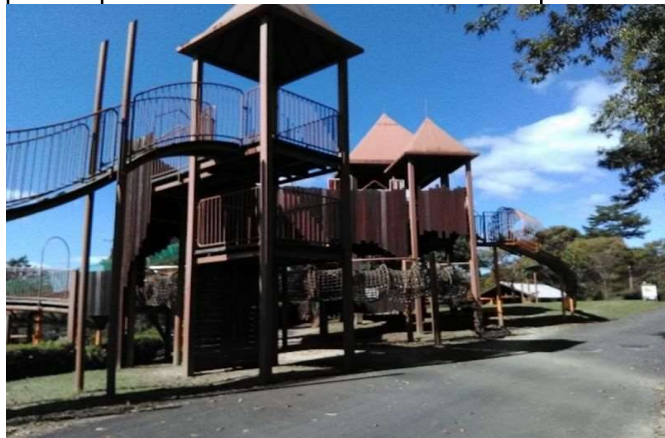
| 写真No. | 劣化 鉄・支柱部 部位全景(外観状況・落下高さ等) | 判定 |
| 100 | | |

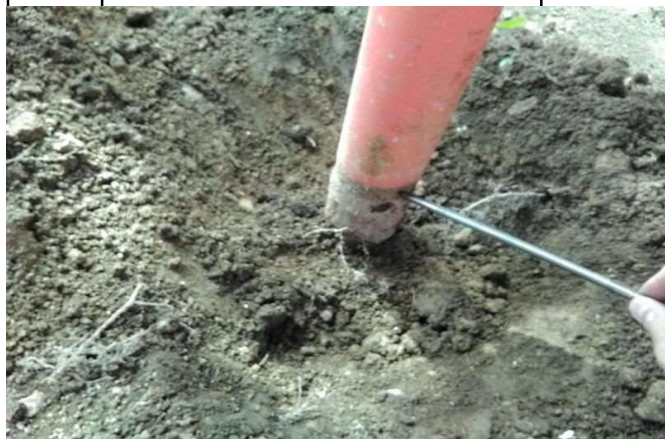
| 写真No. | 劣化<br>サビ | 鉄・支柱部 腐食がないか(地際部附近) | 判定 |
| 103 | | | b |

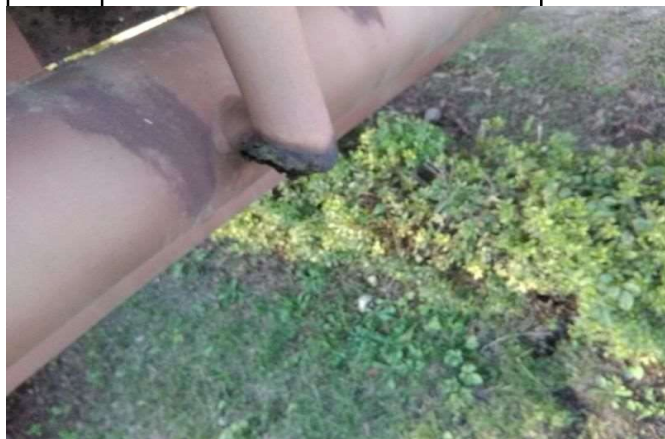
| 写真No. | 劣化 鉄・手すり・柵部 破損など(破損4ヶ所)<br>破断 | 判定 |
| 139 | | C |

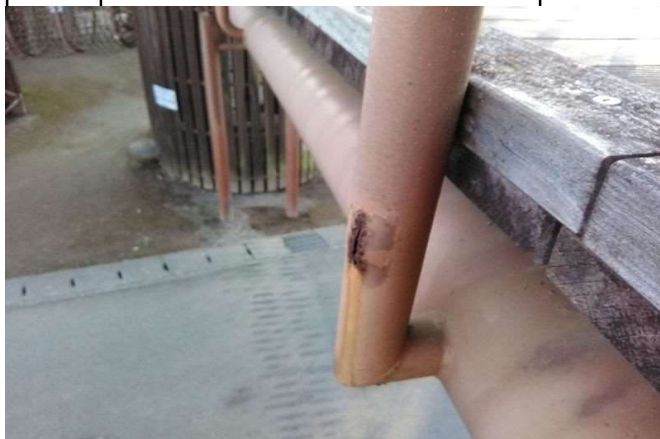
| 写真No. | 劣化 鉄・手すり・柵部 破損など(破損4ヶ所)<br>破断 | 判定 |
| 140 | | C |

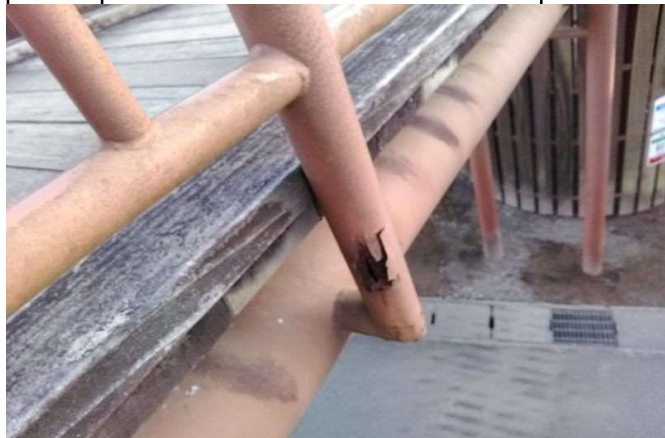
| 写真No. | 劣化 鉄・手すり・柵部 破損など(破損4ヶ所)<br>破断 | 判定 |
| 141 | | C |

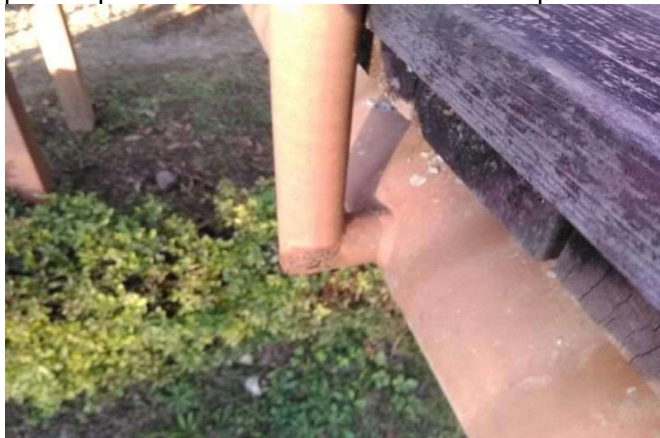
| 写真No. | 劣化 鉄・手すり・柵部 破損など(破損4ヶ所)<br>破断 | 判定 |
| 142 | | C |

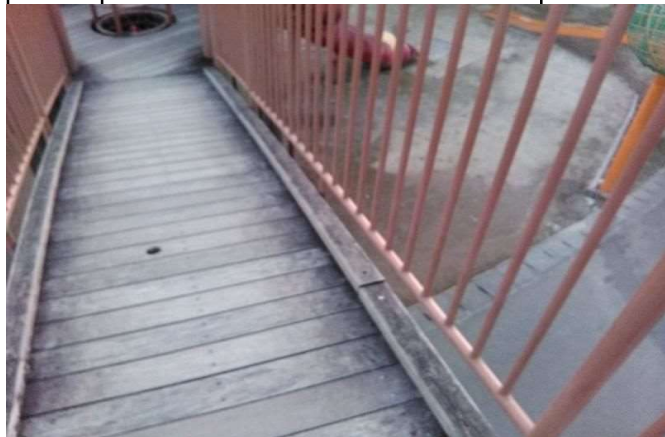
| 写真No. | 劣化 木・床部 破損など（破損1ヶ所）地覆木固定不良 | 判定 |
| 185 | | b |

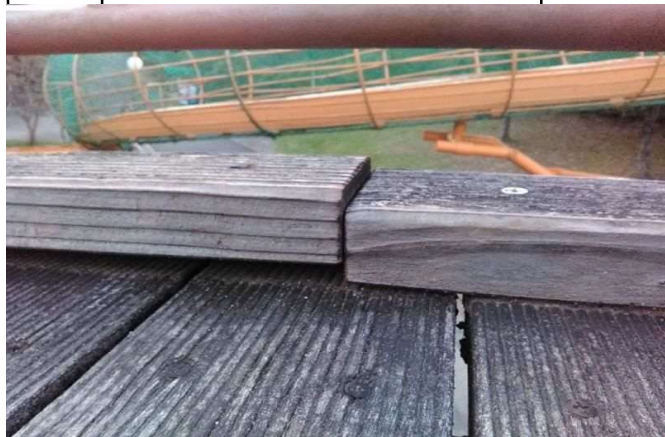
| 写真No. | 劣化 木・床部 破損など (破損1ヶ所) 地覆<br>木固定不良 | 判定 |
| 187 | | b |

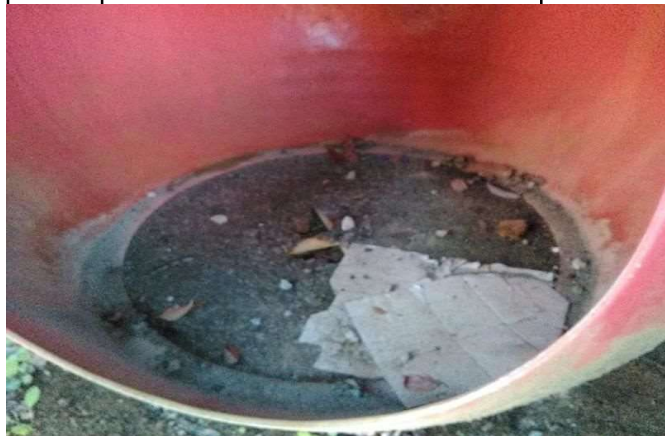
| 写真No. | 劣化 プラスチック系部材 磨耗がないか 劣化<br>球体床は腐食 割れ | 判定 |
| 195 | 修繕済み | b |

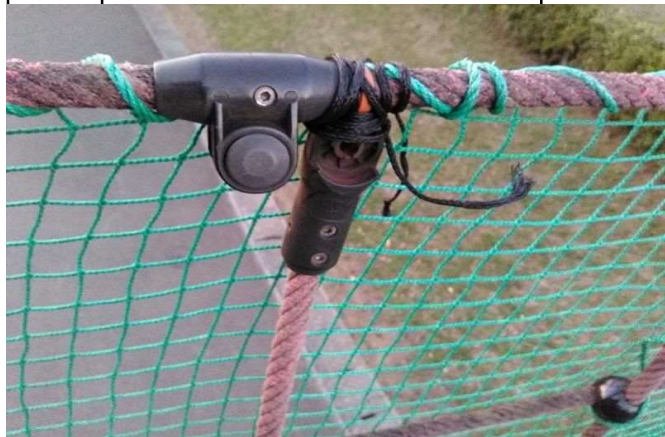
| 写真No. | 劣化 プラスチック系部材 破損など(破損4ヶ所) 破損 | 判定 |
| 197 | 修繕済み | c |

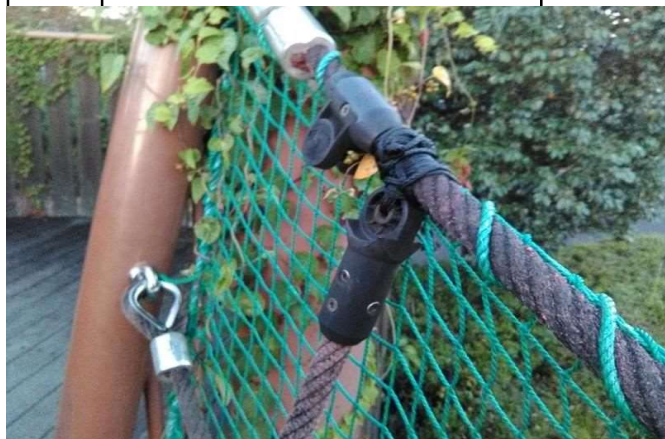
| 写真No. | 劣化 プラスチック系部材 破損など(破損4ヶ所) 破損 | 判定 |
| 199 | 修繕済み | C |

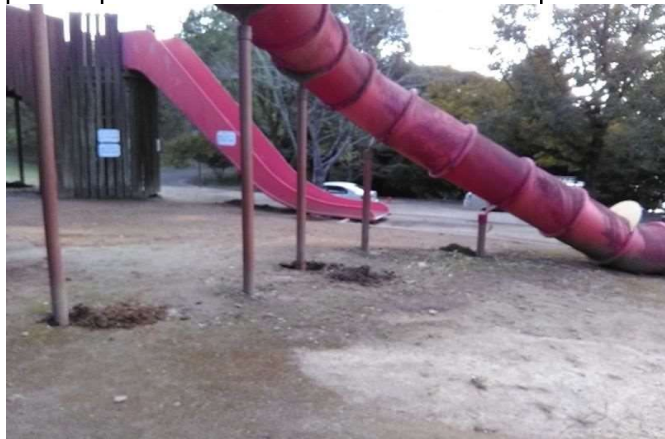
| 写真No. | 劣化 滑降部 1_すべり台 腐食がないか(地際部附近) (全数点検) サビ 腐食 | 判定 |
| 203 | 修繕済み | C |

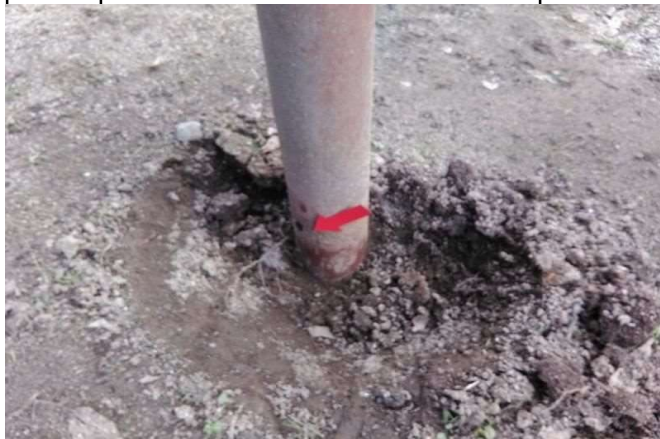
| 写真No. | 劣化 滑降部 1_すべり台 腐食がないか(地際部附近) (全数点検) サビ 腐食 | 判定 |
| 204 | | C |
