# 点検写真台帳

| 公園 | 1 | るるパーク(大分農業文化公園) | エリア | | | 点検日 | 2022/10/18 |
| 施設 | 2 | 複合遊具(大) ②V字吊り橋・チューブスライダー側 | 総合 | 劣化 | ハザード | ページ | 35 / 77 |

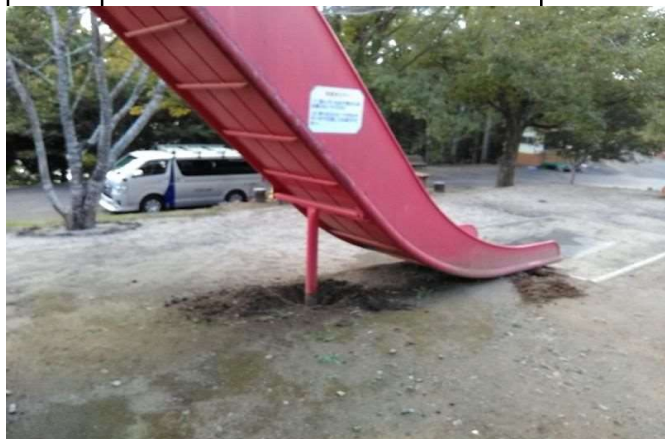
| 写真No. | 劣化 滑降部 1_すべり台 腐食がないか(地際部附近) (全数点検) サビ 腐食 | 判定 |
|---|---|---|
| 205 | | C |

| 写真No. | 劣化 滑降部 1_すべり台 腐食がないか(地際部附近) (全数点検) サビ 腐食 | 判定 |

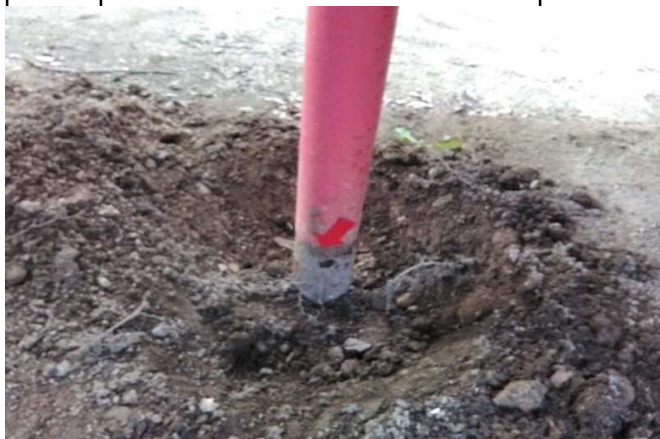
| 写真No. | 劣化 滑降部 1_すべり台 腐食がないか(地際部附近) (全数点検) サビ 腐食 | 判定 |
|---|---|---|
| 206 | | C |

| 写真No. | 劣化 滑降部 1_すべり台 腐食がないか(地際部附近) (全数点検) サビ 腐食 | 判定 |

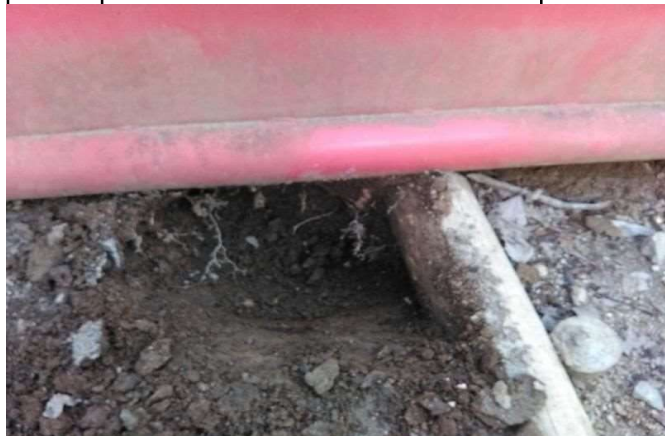
| 写真No. | 劣化 滑降部 1_すべり台 腐食がないか(地際部附近) (全数点検) サビ 腐食 | 判定 |
|---|---|---|
| 207 | | C |

| 写真No. | 劣化 滑降部 1_すべり台 腐食がないか(地際部附近) (全数点検) サビ 腐食 | 判定 |

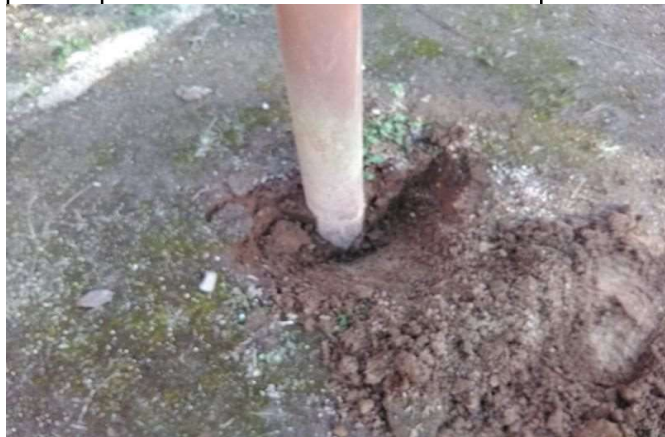
| 写真No. | 劣化 滑降部 1_すべり台 腐食がないか(地際部附近) (全数点検) サビ 腐食 | 判定 |
|---|---|---|
| 209 | | C |

| 写真No. | 劣化 滑降部 1_すべり台 腐食がないか(地際部附近) (全数点検) サビ 腐食 | 判定 |

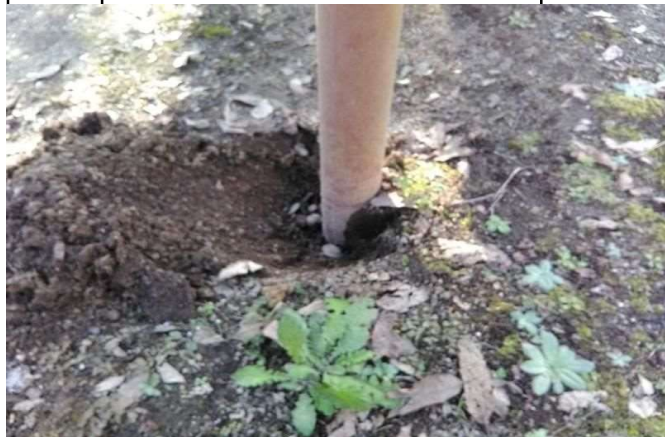
| 写真No. | 劣化 滑降部 1_すべり台 腐食がないか(地際部附近) (全数点検) サビ 腐食 | 判定 |
|---|---|---|
| 211 | | C |

| 写真No. | 劣化 滑降部 1_すべり台 腐食がないか(地際部附近) (全数点検) サビ 腐食 | 判定 |

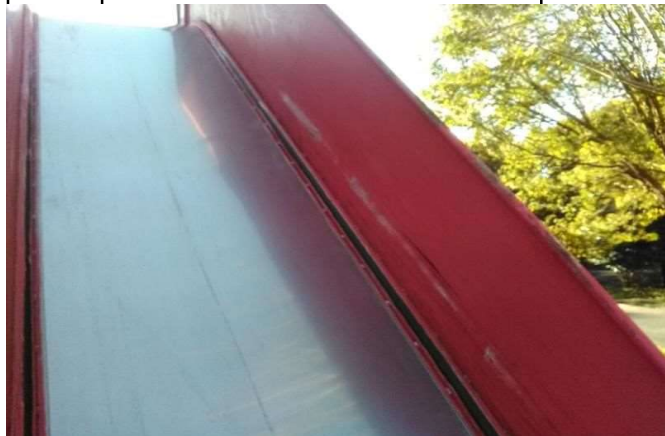
| 写真No. | 劣化 滑降部 1_すべり台 腐食がないか(滑降面・側面) (全数点検) 割れ | 判定 |
|---|---|---|
| 213 | | b |

| 写真No. | 劣化 滑降部 1_すべり台 腐食がないか(滑降面・側面) (全数点検) 割れ | 判定 |

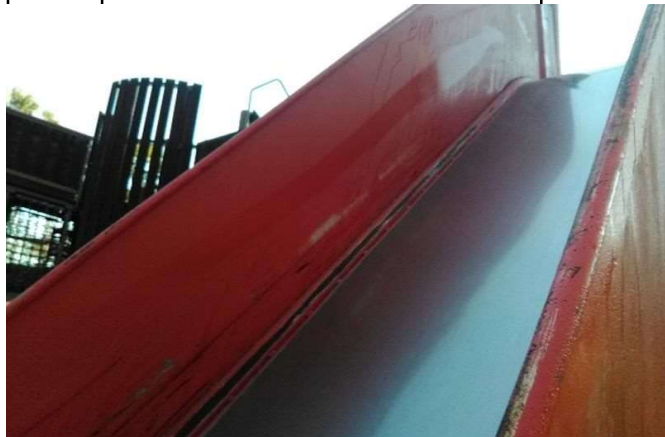
| 写真No. | 劣化 滑降部 1_すべり台 腐食がないか(滑降面・側面) (全数点検) 割れ | 判定 |
|---|---|---|
| 215 | | b |

| 写真No. | 劣化 滑降部 1_すべり台 腐食がないか(滑降面・側面) (全数点検) 割れ | 判定 |

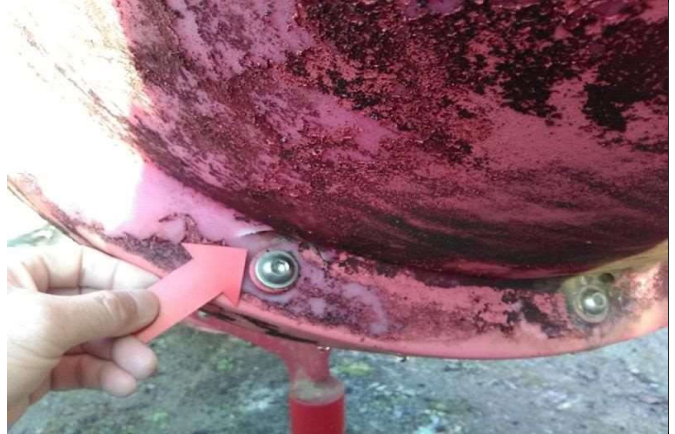
| 写真No. | 劣化 滑降部 1_すべり台 腐食がないか(滑降面・側面) (全数点検) 割れ | 判定 |
|---|---|---|
| 218 | 修繕済み | b |

| 写真No. | 劣化 滑降部 1_すべり台 腐食がないか(滑降面・側面) (全数点検) 割れ | 判定 |

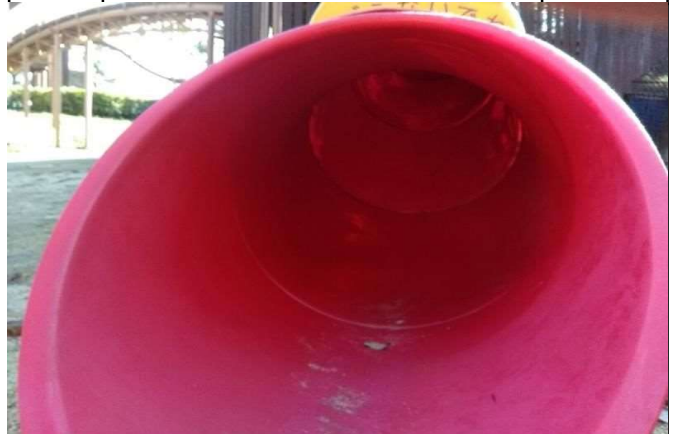
| 写真No. | 劣化 滑降部 1_すべり台 摩耗がないか(滑降面・側面) 摩耗 チューブスライダー大は使用禁止処置してあり | 判定 |
|---|---|---|
| 220 | 修繕済み | b |

| 写真No. | 劣化 滑降部 1_すべり台 摩耗がないか(滑降面・側面) 摩耗 チューブスライダー大は使用禁止処置してあり | 判定 |

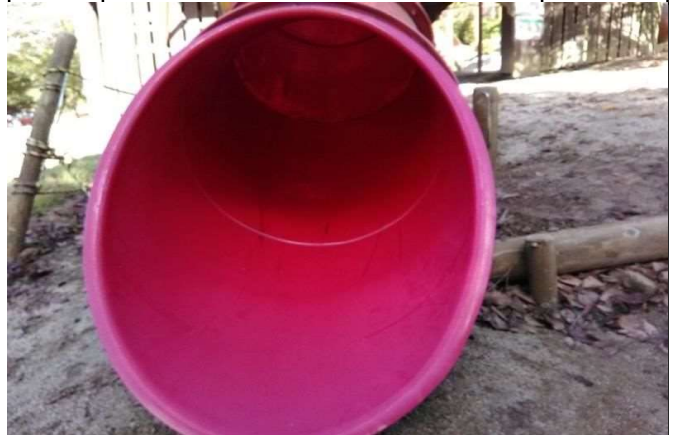
| 写真No. | 劣化 滑降部 1_すべり台 摩耗がないか(滑降面・側面) 摩耗 チューブスライダー大は使用禁止処置してあり | 判定 |
|---|---|---|
| 222 | 修繕済み | b |

| 写真No. | 劣化 滑降部 1_すべり台 摩耗がないか(滑降面・側面) 摩耗 チューブスライダー大は使用禁止処置してあり | 判定 |

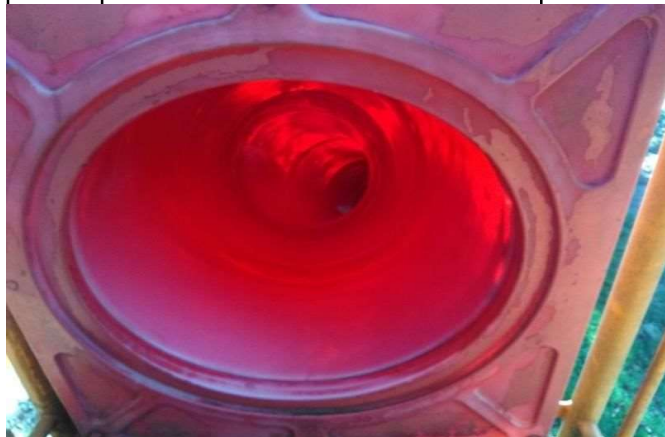
| 写真No. | 劣化 滑降部 1_すべり台 摩耗がないか(滑降面・側面) 摩耗 チューブスライダー大は使用禁止処置しており | 判定 |
|---|---|---|
| 223 | 修繕済み | b |

| 写真No. | 劣化 滑降部 1_すべり台 摩耗がないか(滑降面・側面) 摩耗 チューブスライダー大は使用禁止処置しており | 判定 |

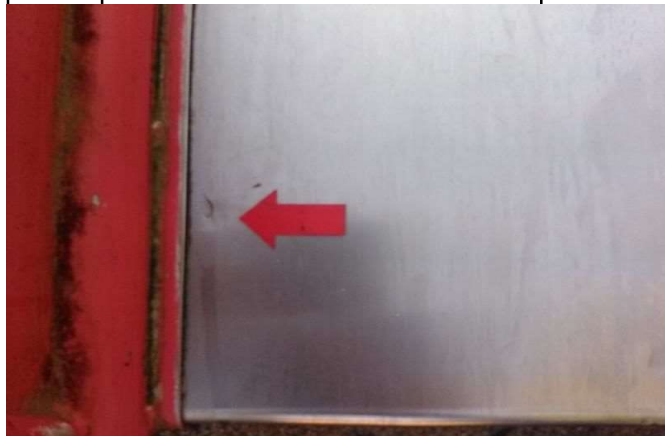
| 写真No. | 劣化 滑降部 1_すべり台 破損など (破損2ヶ所) 割れ | 判定 |
|---|---|---|
| 225 | | c |

| 写真No. | 劣化 滑降部 1_すべり台 破損など (破損2ヶ所) 割れ | 判定 |

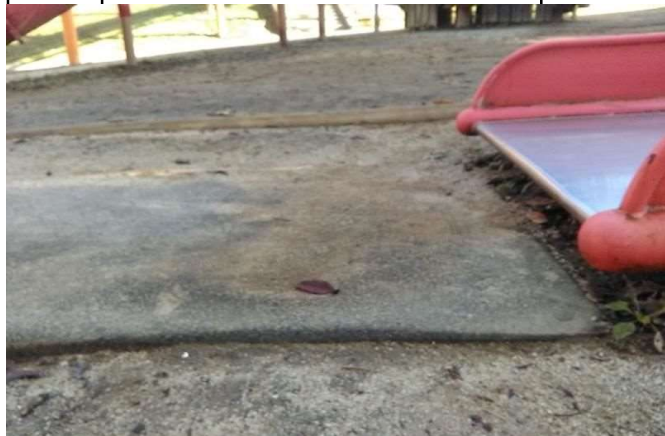
| 写真No. | 劣化 基礎部・着地面部 1_すべり台 衝撃吸収材などの破損 (破損 2 ヶ所) 摩耗 | 判定 |
|---|---|---|
| 231 | | b |

| 写真No. | 劣化 基礎部・着地面部 1_すべり台 衝撃吸収材などの破損 (破損 2 ヶ所) 摩耗 | 判定 |

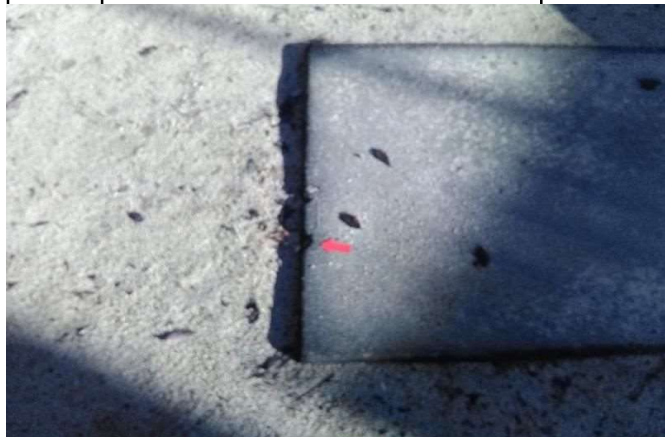
| 写真No. | 劣化 基礎部・着地面部 1_すべり台 衝撃吸収材などの破損 (破損 2 ヶ所) 摩耗 | 判定 |
|---|---|---|
| 233 | | b |

| 写真No. | 劣化 基礎部・着地面部 1_すべり台 衝撃吸収材などの破損 (破損 2 ヶ所) 摩耗 | 判定 |

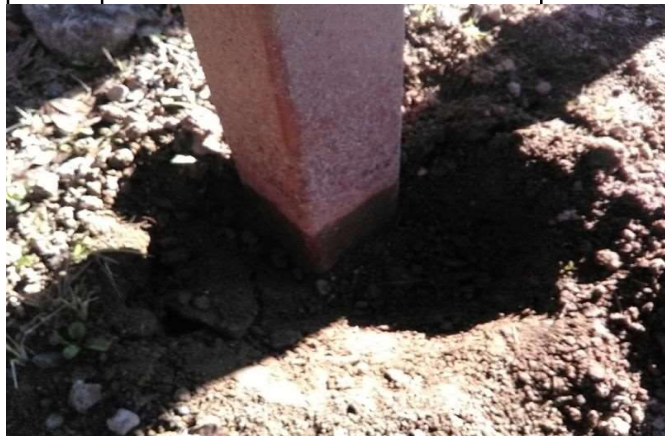
| 写真No. | 劣化 支柱・梁部 3_ネット・ロープクライマー 腐<br>食がないか(地際部附近) (全数点検) サビ | 判定 |
|---|---|---|
| 237 | | b |

| 写真No. | 劣化 支柱・梁部 3_ネット・ロープクライマー 腐<br>食がないか(地際部附近) (全数点検) サビ | 判定 |

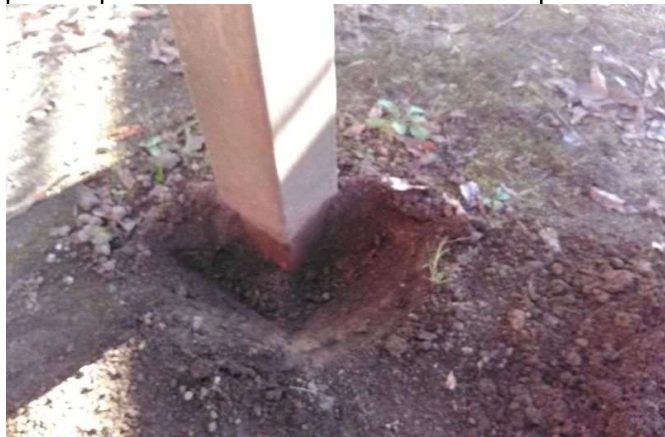
| 写真No. | 劣化 支柱・梁部 3_ネット・ロープクライマー 腐<br>食がないか(地際部附近) (全数点検) サビ | 判定 |
|---|---|---|
| 239 | | b |

| 写真No. | 劣化 支柱・梁部 3_ネット・ロープクライマー 腐<br>食がないか(地際部附近) (全数点検) サビ | 判定 |

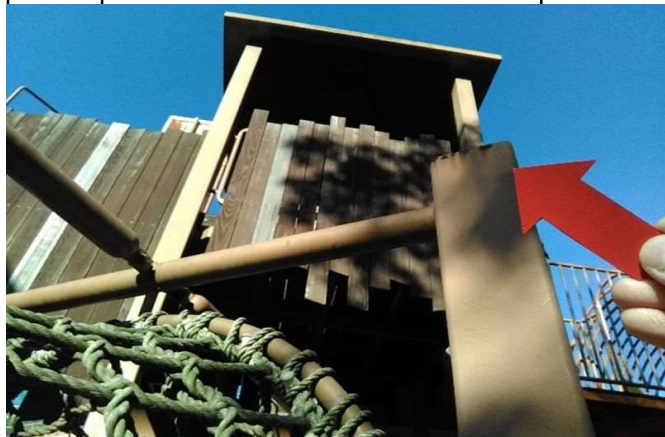
| 241 | | b |

| 写真No. | 劣化 支柱・梁部 3_ネット・ロープクライマー 腐食がないか(地際部附近以外) サビ | 判定 |

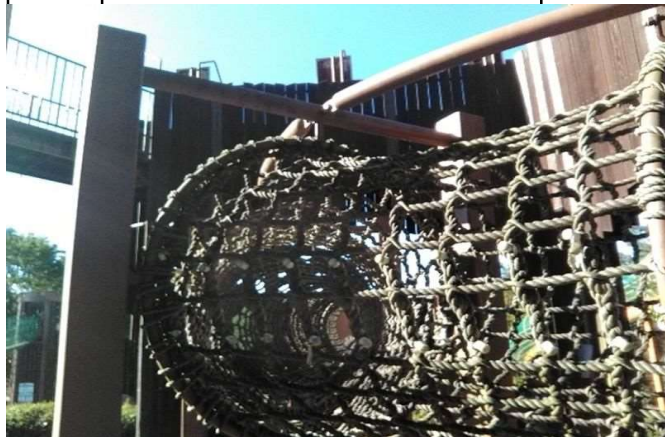
| 245 | | b |

| 写真No. | 劣化 支柱・梁部 3_ネット・ロープクライマー 破損など(破損5ヶ所) 摩耗 | 判定 |

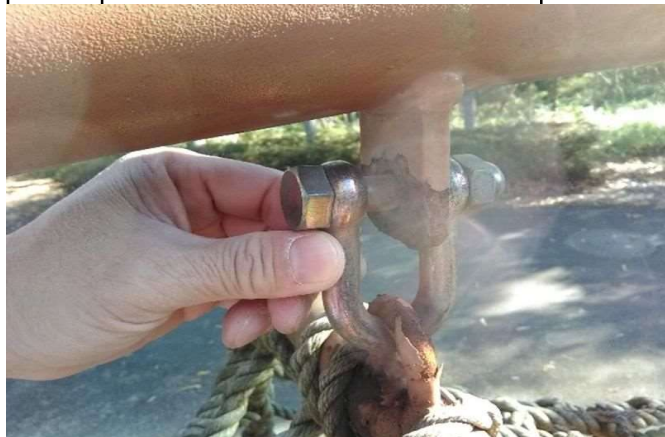
| 247 | | b |

| 写真No. | 劣化 継手金具 3_ネット・ロープクライマー 腐食がないか 摩耗 | 判定 |

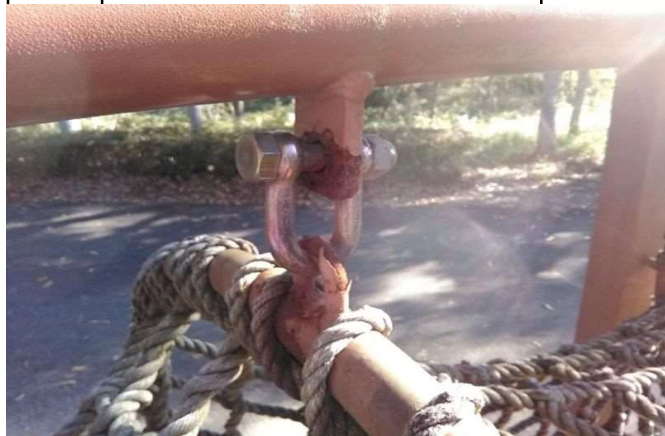
| 249 | | b |

| 写真No. | 劣化 継手金具 3_ネット・ロープクライマー 破損・割れ (破損・割れ6ヶ所) 摩耗 12→9mm | 判定 |

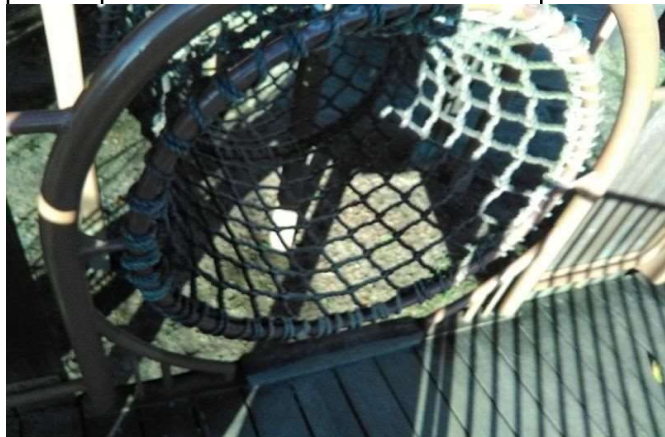
| 253 | | C |

| 写真No. | 劣化 ロープ・ネット部 3_ネット・ロープクライマー<br>摩耗・断線・ほつれがないか 摩耗 10→5mm | 判定 |

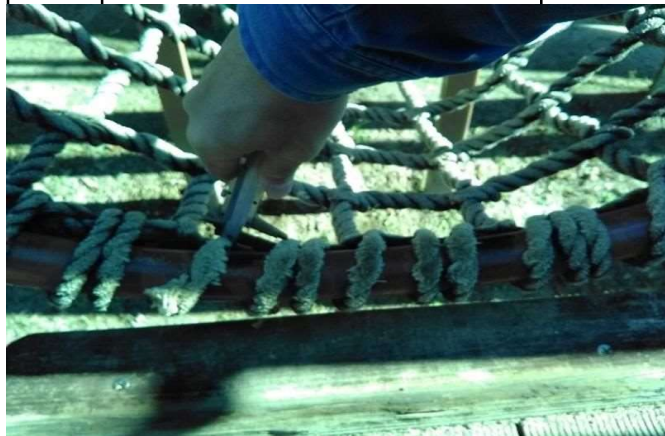
| 255 | | C |

| 写真No. | 劣化 ロープ・ネット部 3_ネット・ロープクライマー<br>摩耗・断線・ほつれがないか 摩耗 10→5mm | 判定 |

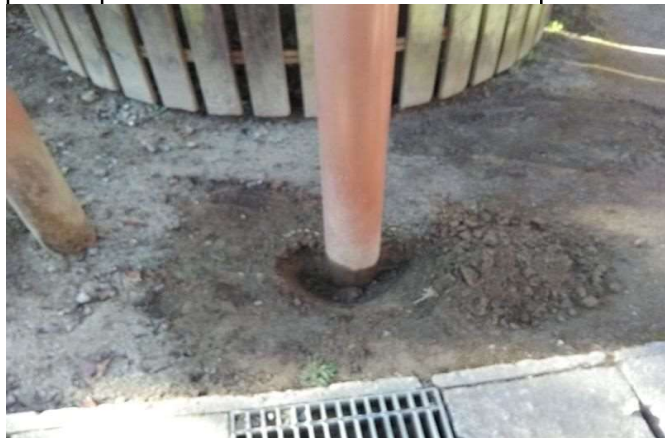
| 写真No. | 劣化 懸垂はしご部 5.太鼓はしご 腐食がないか(地際部附近) (全数点検) サビ | 判定 |
|---|---|---|
| 261 | | b |

| 写真No. | 劣化 懸垂はしご部 5.太鼓はしご 腐食がないか(地際部附近) (全数点検) サビ | 判定 |

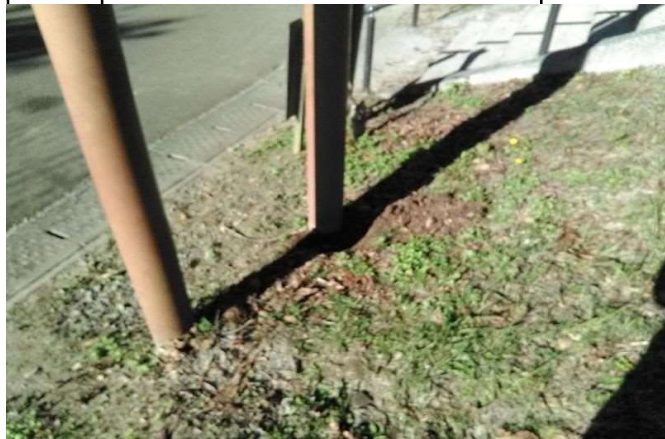
| 写真No. | 劣化 懸垂はしご部 5.太鼓はしご 腐食がないか(地際部附近) (全数点検) サビ | 判定 |
|---|---|---|
| 263 | | b |

| 写真No. | 劣化 懸垂はしご部 5.太鼓はしご 腐食がないか(地際部附近) (全数点検) サビ | 判定 |

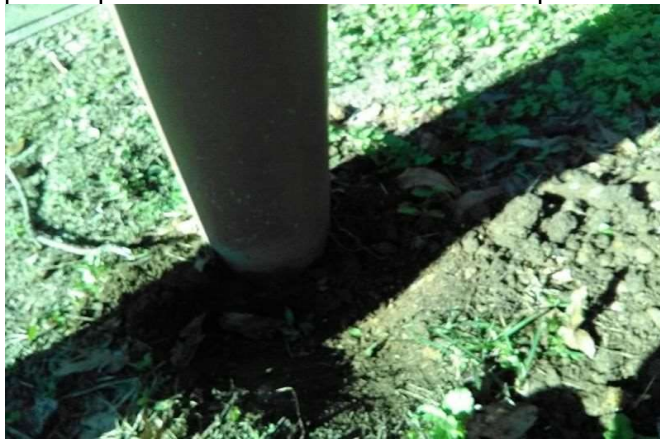
| 写真No. | 劣化 懸垂はしご部 5.太鼓はしご 腐食がないか(地際部附近) (全数点検) サビ | 判定 |
|---|---|---|
| 264 | | b |

| 写真No. | 劣化 懸垂はしご部 5.太鼓はしご 腐食がないか(地際部附近) (全数点検) サビ | 判定 |

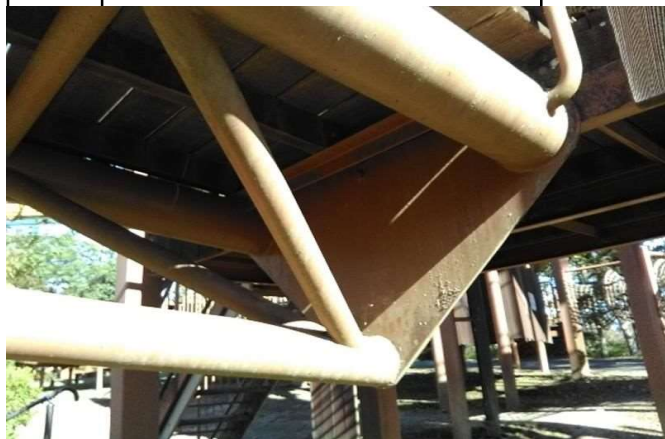
| 写真No. | 劣化 懸垂はしご部 5太鼓はしご 腐食がないか(地際部附近以外) 手摺にサビ | 判定 |
|---|---|---|
| 265 | | b |

| 写真No. | 劣化 懸垂はしご部 5太鼓はしご 腐食がないか(地際部附近以外) 手摺にサビ | 判定 |

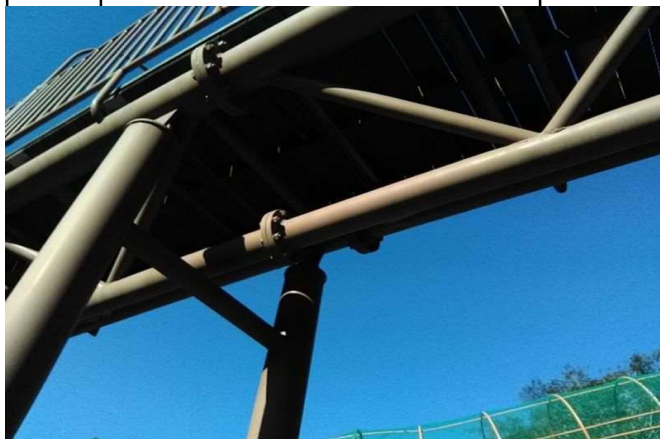
| 写真No. | 劣化 懸垂はしご部 5太鼓はしご 腐食がないか(地際部附近以外) 手摺にサビ | 判定 |
|---|---|---|
| 266 | | b |

| 写真No. | 劣化 懸垂はしご部 5太鼓はしご 腐食がないか(地際部附近以外) 手摺にサビ | 判定 |

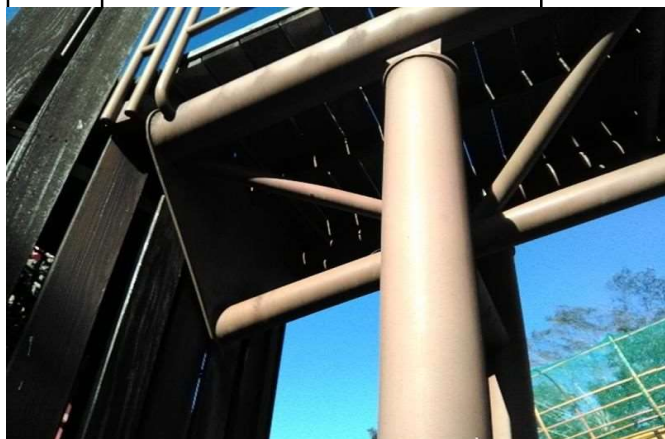
| 写真No. | 劣化 懸垂はしご部 5太鼓はしご 腐食がないか(地際部附近以外) 手摺にサビ | 判定 |
|---|---|---|
| 267 | | b |

| 写真No. | 劣化 懸垂はしご部 5太鼓はしご 腐食がないか(地際部附近以外) 手摺にサビ | 判定 |

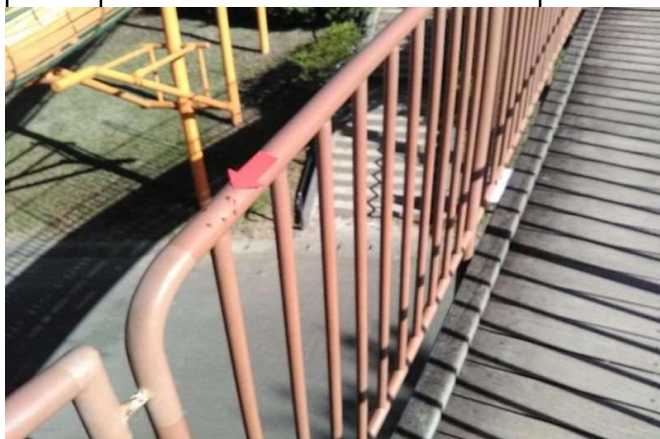
| 写真No. | 劣化 懸垂はしご部 5太鼓はしご 腐食がないか(地際部附近以外) 手摺にサビ | 判定 |
|---|---|---|
| 268 | | b |

| 写真No. | 劣化 懸垂はしご部 5太鼓はしご 腐食がないか(地際部附近以外) 手摺にサビ | 判定 |

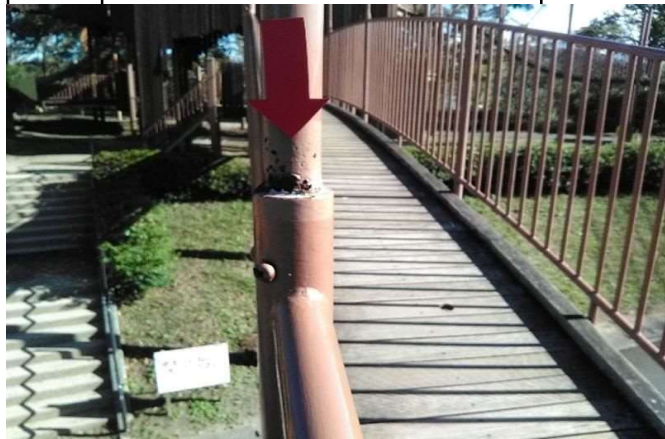
| 写真No. | 劣化 懸垂はしご部 5太鼓はしご 腐食がないか(地際部附近以外) 手摺にサビ | 判定 |
|---|---|---|
| 269 | | b |

| 写真No. | 劣化 懸垂はしご部 5太鼓はしご 腐食がないか(地際部附近以外) 手摺にサビ | 判定 |

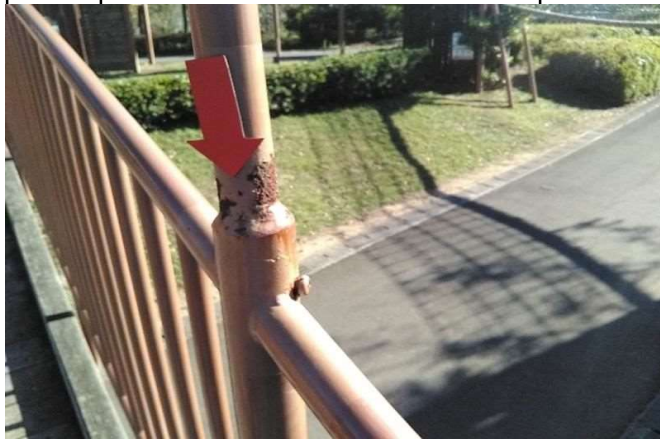
| 写真No. | 劣化 懸垂はしご部 5太鼓はしご 腐食がないか(地際部附近以外) 手摺にサビ | 判定 |
|---|---|---|
| 270 | | b |

| 写真No. | 劣化 懸垂はしご部 5太鼓はしご 腐食がないか(地際部附近以外) 手摺にサビ | 判定 |

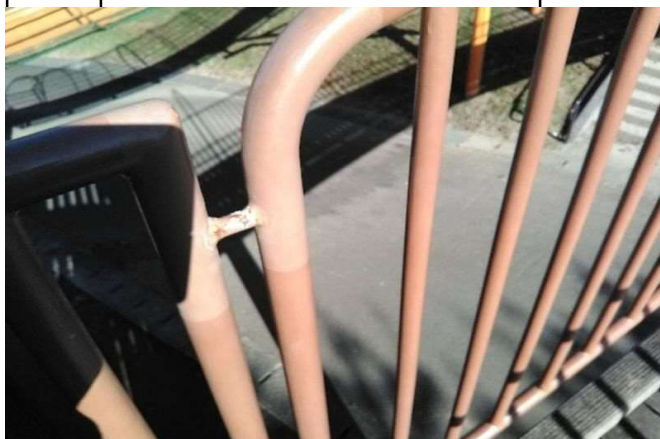
| 写真No. | 劣化 継手金具 5_太鼓はしご 腐食がないか<br>サビ | 判定 |
|---|---|---|
| 280 | | b |

| 写真No. | 劣化 継手金具 5_太鼓はしご 腐食がないか<br>サビ | 判定 |

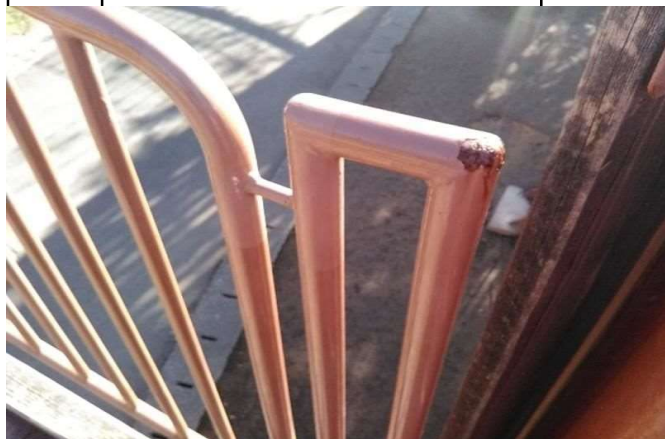
| 写真No. | 劣化 継手金具 5_太鼓はしご 腐食がないか<br>サビ | 判定 |
|---|---|---|
| 281 | | b |

| 写真No. | 劣化 継手金具 5_太鼓はしご 腐食がないか<br>サビ | 判定 |

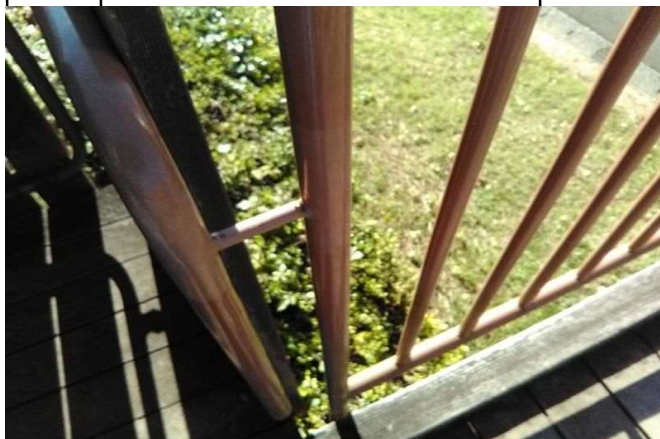
| 写真No. | 劣化 継手金具 5_太鼓はしご 腐食がないか<br>サビ | 判定 |
|---|---|---|
| 282 | | b |

| 写真No. | 劣化 継手金具 5_太鼓はしご 腐食がないか<br>サビ | 判定 |

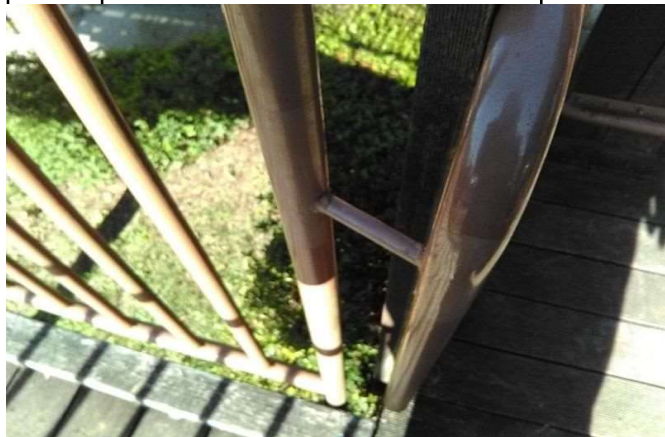
| 283 | | b |

| 写真No. | 劣化 継手金具 5_太鼓はしご 腐食がないか<br>サビ | 判定 |

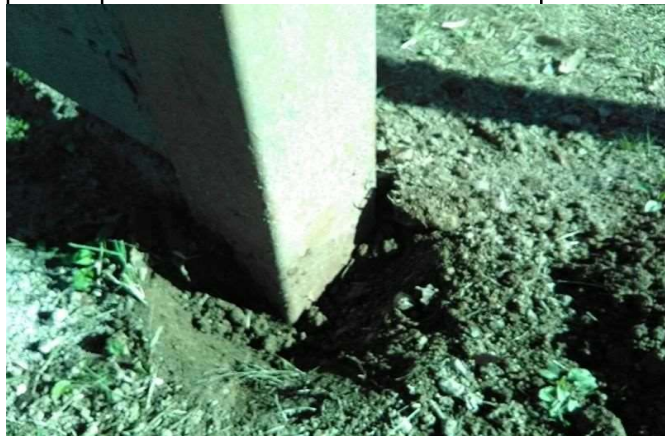
| 291 | | b |

| 写真No. | 劣化 支柱部 6_壁登り 腐食がないか(地際部附近) サビ | 判定 |

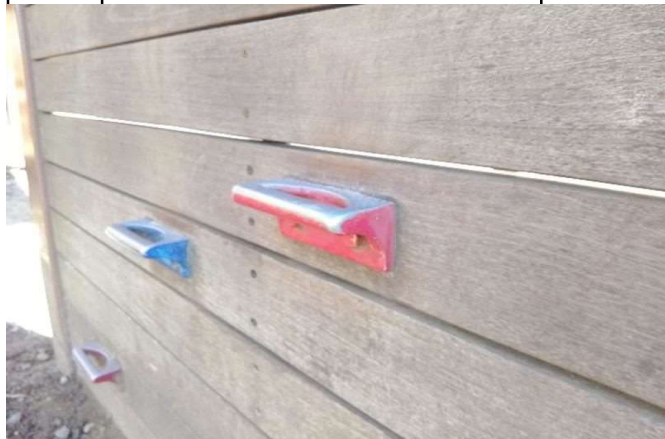
| 305 | | b |

| 写真No. | 劣化 登行部 6_壁登り 腐食・摩耗がないか(踏板) 握り部分摩耗 | 判定 |

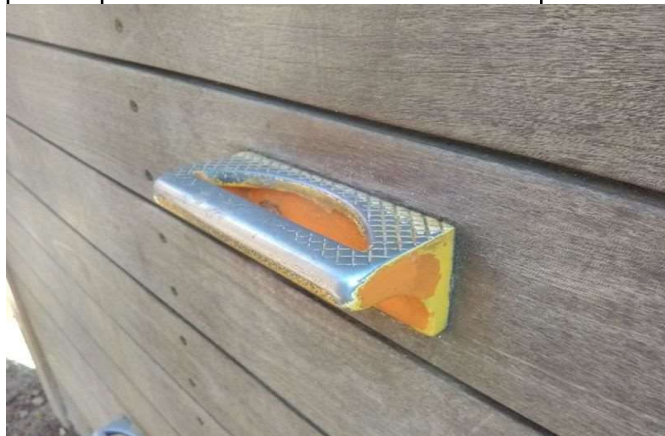
| 309 | | b |

| 写真No. | 劣化 プラスチック系部材 6_壁登り 摩耗がないか(取付部附近) 握りはアルミ製 | 判定 |

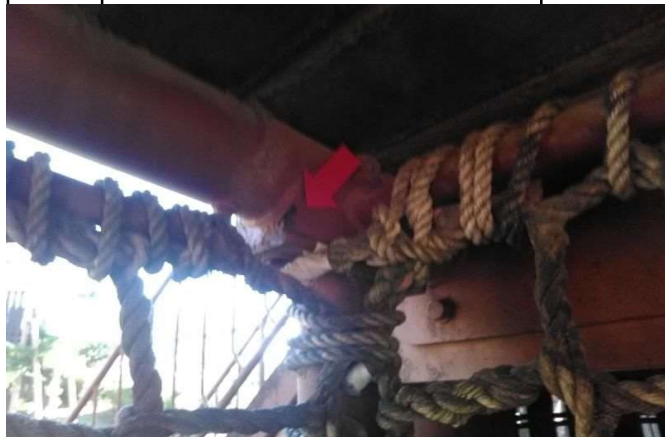
| 写真No. | 劣化 梁部 10_吊り橋・ネット渡り 腐食がないか<br>(金具附近) サビ | 判定 |
|---|---|---|
| 319 | | b |

| 写真No. | 劣化 梁部 10_吊り橋・ネット渡り 腐食がないか<br>(金具附近) サビ | 判定 |
