# 特別遊具定期点検表

管理番号 6

| 製品名 | ハンモック・ロープブランコ | 所在施設名 | るるパーク(大分農業文化公園) | 住所 | 大分県杵築市山香町大字日指1-1 |
| 点検社 | タカオ株式会社 | | | 点検日 | 2022 年 10 月 18 日 |

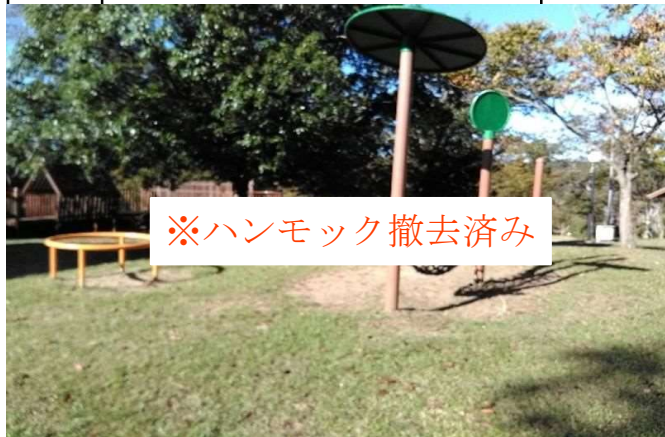
| 写真No. | 全景 | 判定 |
|---|---|---|
| 1 | | |

| 写真No. | 全景 | 判定 |

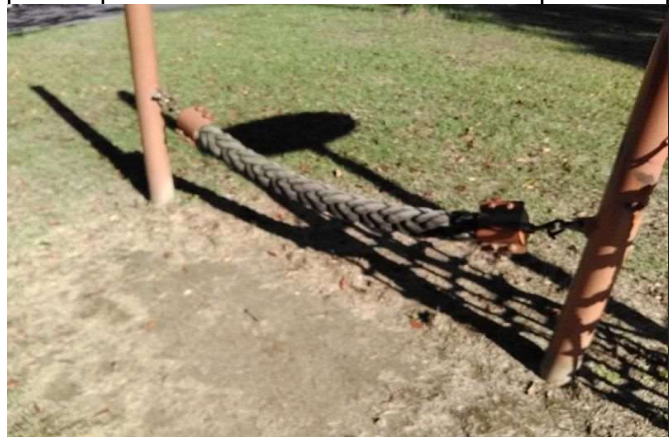
| 写真No. | 落下高さ 500mm | 判定 |
|---|---|---|
| 2 | | |

| 写真No. | 落下高さ 500mm | 判定 |

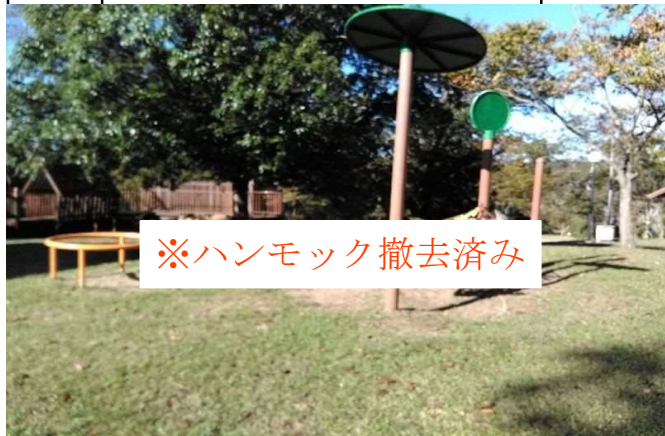
| 写真No. | 安全領域 落下高さ600mm以下の時、全方向<br>1,500mm以上。全領域重複可 1500以上 | 判定 |
|---|---|---|
| 3 | | 合 |

| 点 検 項 目 | 点検器具 | 判定 | 写真No. | 備 考 |
|---|---|---|---|---|
| 落下高さ600mm以下の時、全方向1,500mm以上。全領域重複可 | メジャー | 1 (合) ・ 否 | 3 | 1500以上 |

| 写真No. | 安全領域 落下高さ600mm以下の時、全方向<br>1,500mm以上。全領域重複可 1500以上 | 判定 |

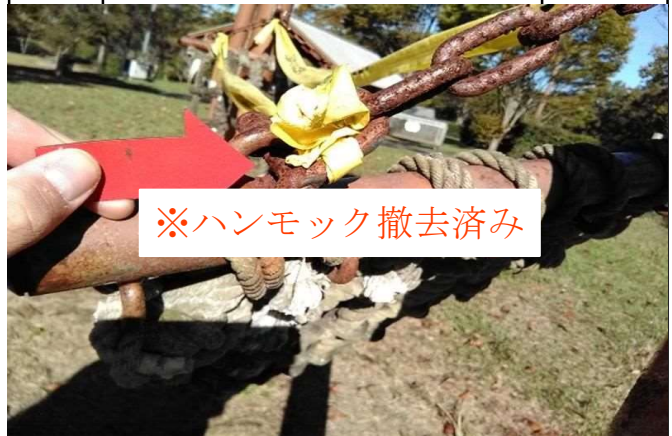
| 写真No. | 規準一般規定 ③指の挟み込み 指の挟み込み<br>(φ8~25mm) | 判定 |
|---|---|---|
| 4 | | 否2 |

| 指の挟み込み (φ8～25mm) | 器具 E | 2 合 ・ (否) | 4 | |

| 写真No. | 規準一般規定 ③指の挟み込み 指の挟み込み<br>(φ8~25mm) | 判定 |

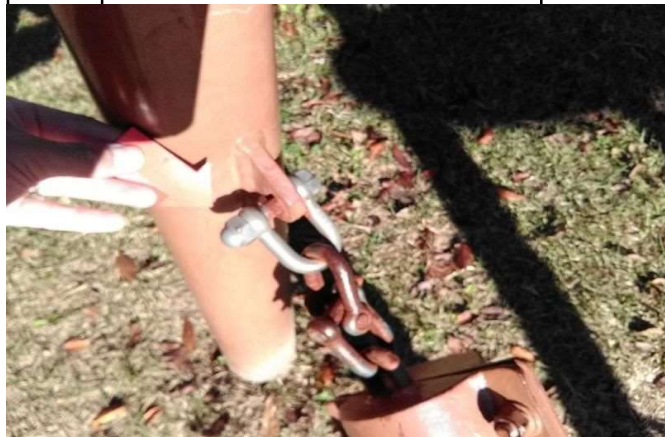
| 写真No. | 規準一般規定 ⑥ボルトナット類による突起<br>引っ掛かり防止対策 | 判定 |
|---|---|---|
| 5 | | 否1 |

| 引っ掛かり防止対策 | 目視 | 1 合 ・ (否) | 5 | |

| 写真No. | 規準一般規定 ⑥ボルトナット類による突起<br>引っ掛かり防止対策 | 判定 |

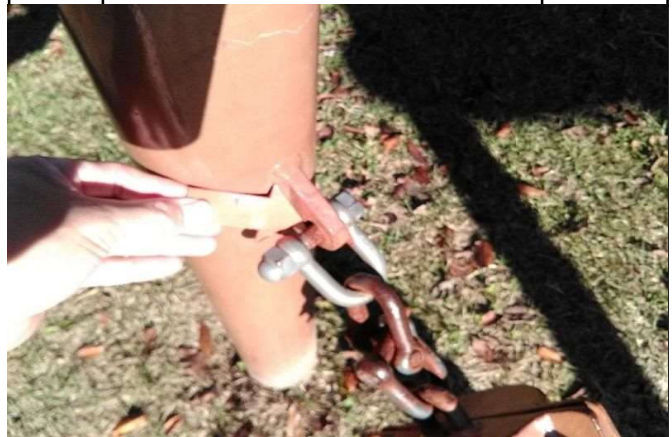
| 写真No. | 規準一般規定 ⑥ボルトナット類による突起 直<br>接衝突の危険がある、ボルト・ナット類の突出対策 | 判定 |
|---|---|---|
| 6 | | 否2 |

| 直接衝突の危険がある、ボルト・ナット類の突出対策 | 目視 | 2 合 ・ (否) | 6, 7 | |

| 写真No. | 規準一般規定 ⑥ボルトナット類による突起 直<br>接衝突の危険がある、ボルト・ナット類の突出対策 | 判定 |

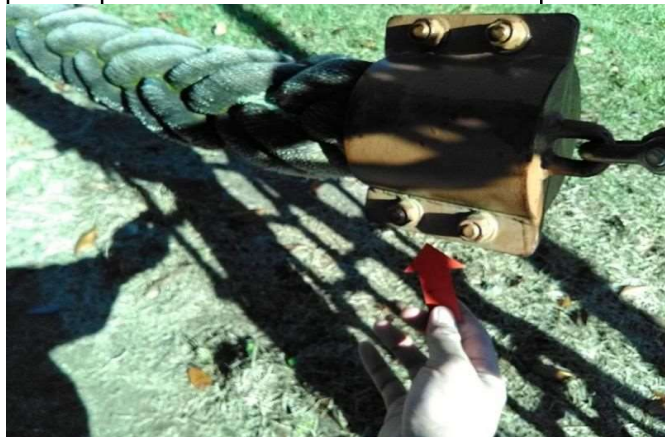
| 7 | | 否2 |

| 写真No. | 規準一般規定 ⑥ボルトナット類による突起 直接衝突の危険がある、ボルト・ナット類の突出対策 | 判定 |

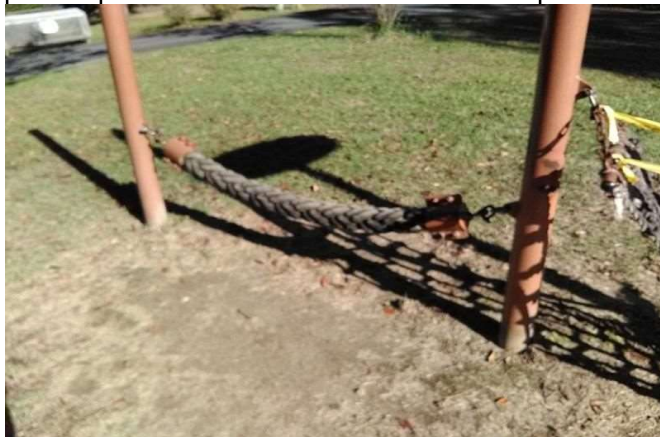
| 8 | | 合 |

| 基礎の設計（基礎の天端 土かぶり100mm以上） | メジャー | 1 (合) ・ 否 | 8 | 100 |

| 写真No. | 規準一般規定 ⑪基礎の設計 基礎の設計(基礎の天端 土かぶり100mm以上) 100 | 判定 |

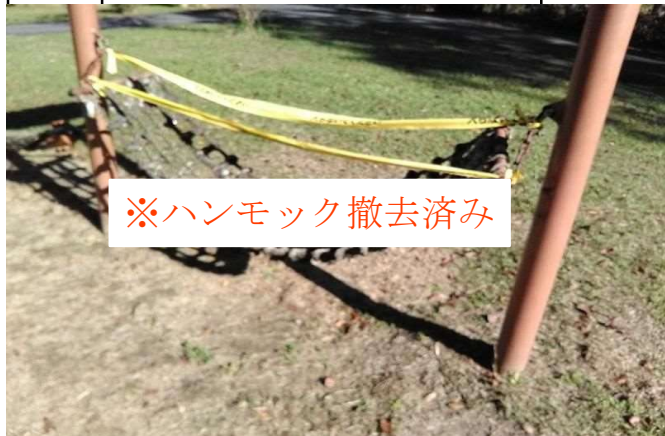
| 9 | | 合 |

| 基礎の露出がないこと | 目視 | 2 (合) ・ 否 | 9 | |

| 写真No. | 規準一般規定 ⑪基礎の設計 基礎の露出がないこと | 判定 |

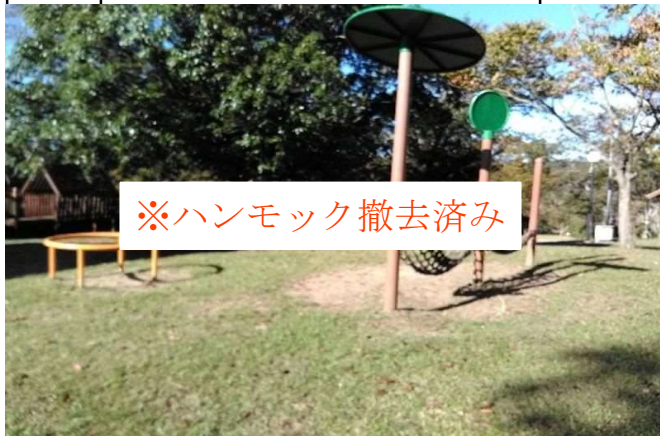
| 10 | | 合 |

| * 露出基礎への直接落下が想定される場合はハザードレベルを3とする | 目視 | 3 (合) ・ 否 | 10 | |

| 写真No. | 規準一般規定 ⑪基礎の設計 *露出基礎への直接落下が想定される場合はハザードレベルを3とする | 判定 |

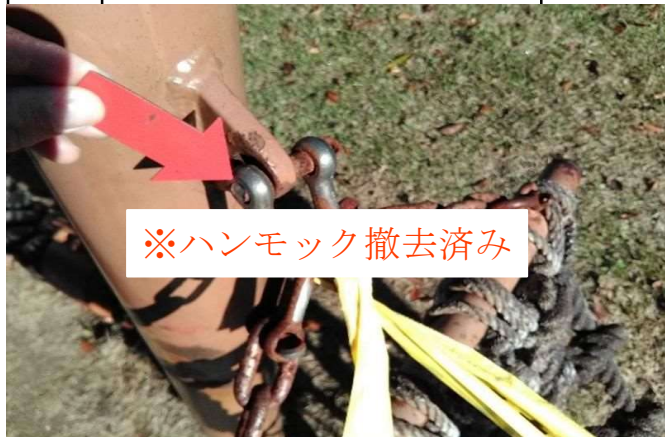
| 11 | | c |

| 点 検 項 目 | 点検器具 | 判定 | 写真No. | 備 考 |
|---|---|---|---|---|
| 腐食がないか（全数点検） | 目視 | a ・ b ・ (c) ・ d | 11 | サビ |

| 写真No. | 劣化 吊り金具 腐食がないか(全数点検) サビ | 判定 |

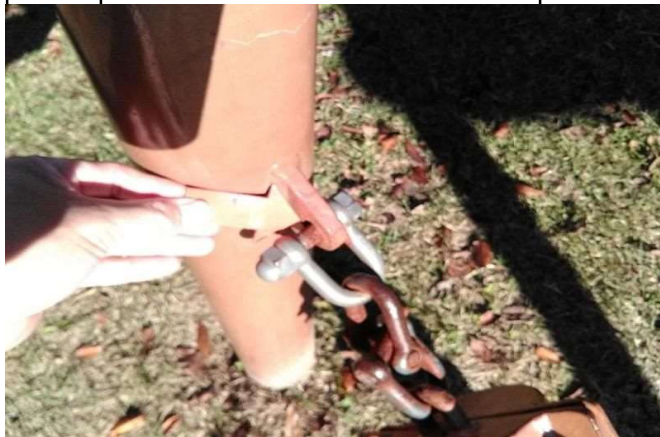
| 12 | | b |

| 点 検 項 目 | 点検器具 | 判定 | 写真No. | 備 考 |
|---|---|---|---|---|
| ボルトの緩みがないか | 打診触診 | a ・ (b) ・ c ・ d | 12, 13 | シャックル 摩耗 |

| 写真No. | 劣化 吊り金具 ボルトの緩みがないか シャックル 摩耗 | 判定 |

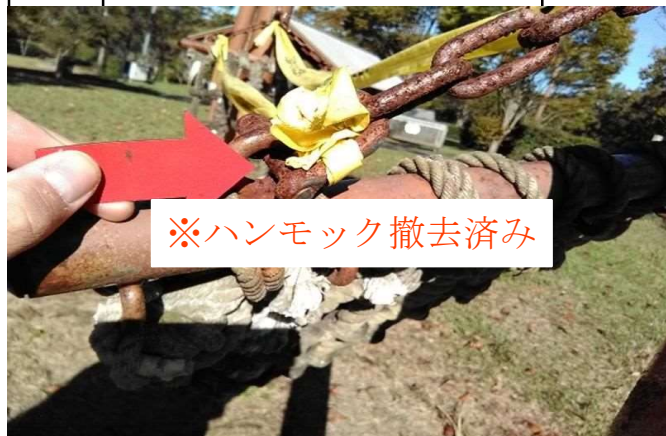
| 写真No. | 劣化 吊り金具 ボルトの緩みがないか シヤックル 摩耗 | 判定 |
|---|---|---|
| 13 | | b |

| 写真No. | 劣化 吊り金具 ボルトの緩みがないか シヤックル 摩耗 | 判定 |

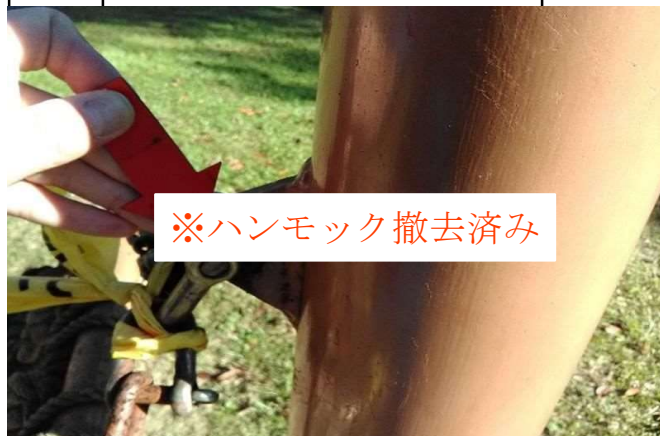
| 写真No. | 劣化 吊り金具 磨耗(磨耗4ヶ所) 取付穴摩耗 | 判定 |
|---|---|---|
| 14 | | c |

| 点 検 項 目 | 点検器具 | 判定 | 写真No. | 備 考 |
|---|---|---|---|---|
| 磨耗（磨耗 4 ケ所） | 触診 | a ・ b ・ (c) ・ d | 14 | 取付穴摩耗 |

| 写真No. | 劣化 吊り金具 磨耗(磨耗4ヶ所) 取付穴摩耗 | 判定 |

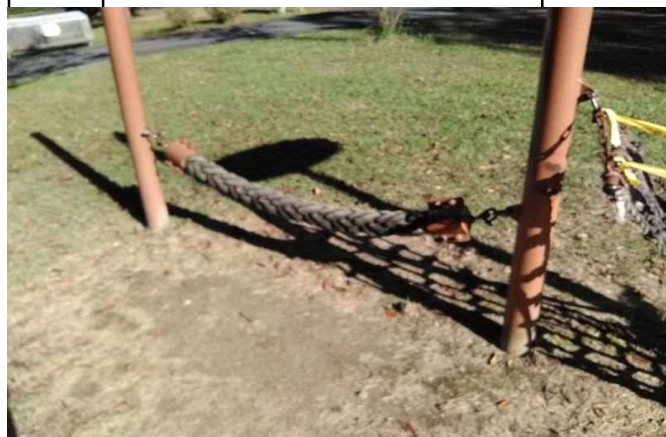
| 写真No. | 劣化 鉄・支柱部 腐食がないか(地際部附近) サビ | 判定 |
|---|---|---|
| 15 | | b |

| 腐食がないか（地際部附近） | 目視打診 | a ・ (b) ・ c ・ d | 15 | サビ |

| 写真No. | 劣化 鉄・支柱部 腐食がないか(地際部附近) サビ | 判定 |

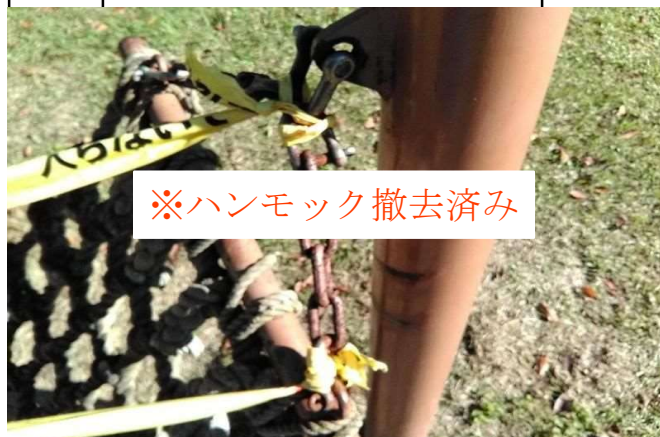
| 写真No. | 劣化 鉄・支柱部 腐食がないか(地際部附近以外) | 判定 |
|---|---|---|
| 16 | | b |

| 腐食がないか（地際部附近以外） | 目視打診 | a ・ (b) ・ c ・ d | 16 | |

| 写真No. | 劣化 鉄・支柱部 腐食がないか(地際部附近以外) | 判定 |

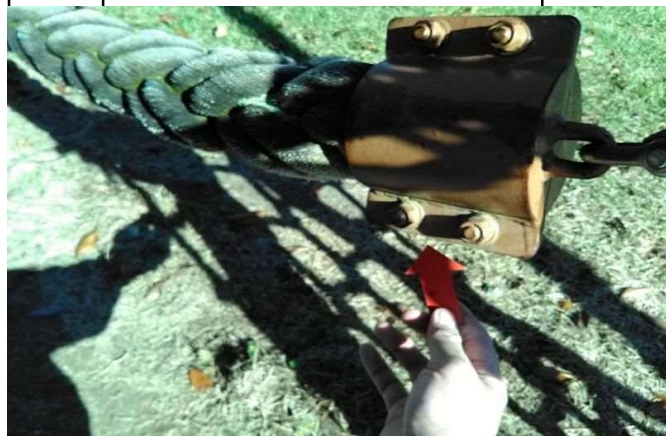
| 写真No. | 劣化 ワイヤロープ 磨耗・腐食がないか(締結部附近) | 判定 |
|---|---|---|
| 17 | | b |

| 磨耗・腐食がないか（締結部附近） | 目視 | a ・ (b) ・ c ・ d | 17 | |

| 写真No. | 劣化 ワイヤロープ 磨耗・腐食がないか(締結部附近) | 判定 |

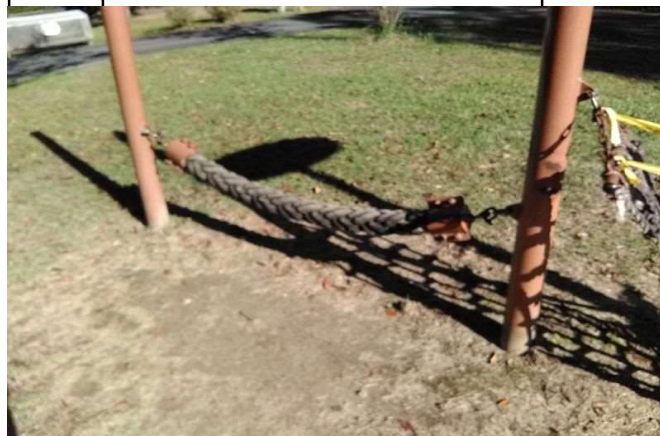
| 写真No. | 劣化 ワイヤロープ 磨耗・腐食がないか(締結部附近以外) | 判定 |
|---|---|---|
| 18 | | b |

| 磨耗・腐食がないか（締結部附近以外） | 目視 | a ・ (b) ・ c ・ d | 18 | |

| 写真No. | 劣化 ワイヤロープ 磨耗・腐食がないか(締結部附近以外) | 判定 |

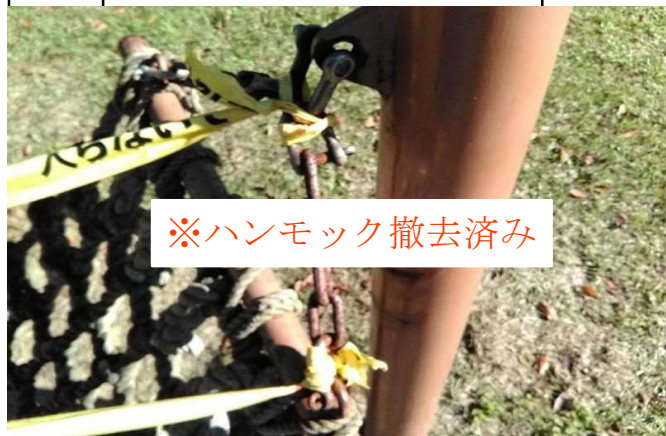
| 19 | | b |

| 腐食がないか | 目視 | a ・ (b) ・ c ・ d | 19 | サビ |

| 写真No. | 劣化 チェーン 腐食がないか サビ | 判定 |

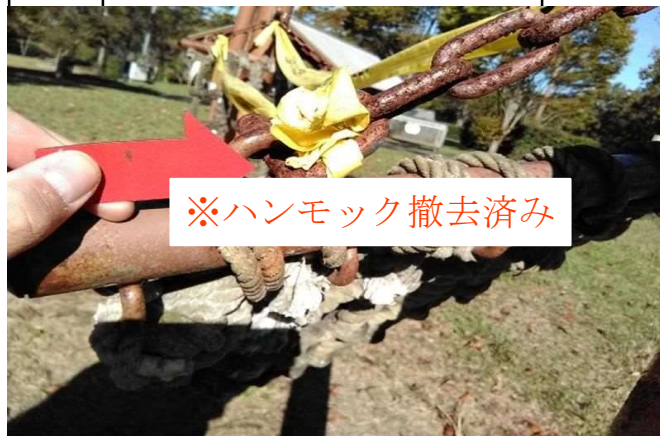
| 20 | | 否2 |

| 点 検 項 目 | 点検器具 | 判定 | 写真No. | 備 考 |
|---|---|---|---|---|
| 揺動部のボルト・シャックルは、緩み止めの対策をする | 目視 | 2 合 ・ (否) | 20 | |

| 写真No. | 規準 揺動部 揺動部のボルト・シャックルは、緩み止めの対策をする | 判定 |

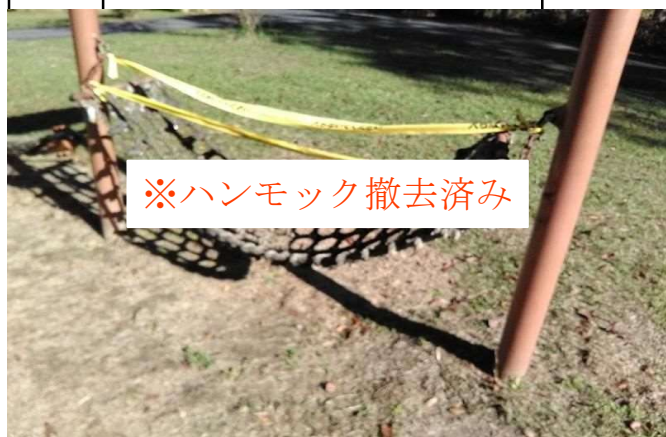
| 21 | | 済 |

| 写真No. | 追加作業 使用禁止措置等 ハンモック使用禁止中 | 判定 |

| 追加作業 1 | 使用禁止措置等 | | (済) | 21 | ハンモック使用禁止中 |
