# 一 方 向 ブ ラ ン コ 定 期 点 検 表

管理番号 7

| 製品名 | かごブランコ | 所在<br>施設名 | るるパーク(大分農業文化公園) | 住所 | 大分県杵築市山香町大字日指1-1 | | |
| 点検社 | タカオ株式会社 | | | | 点検日 | 2022 年 10 月 18 日 | |

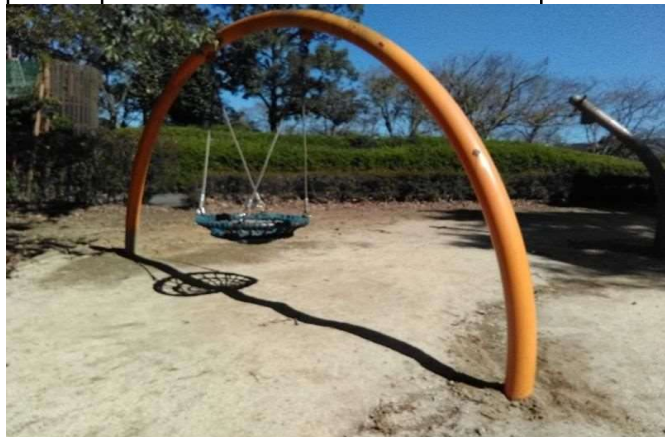
| 写真No. | 全景 | 判定 |
|---|---|---|
| 1 | | |

| 写真No. | 全景 | 判定 |

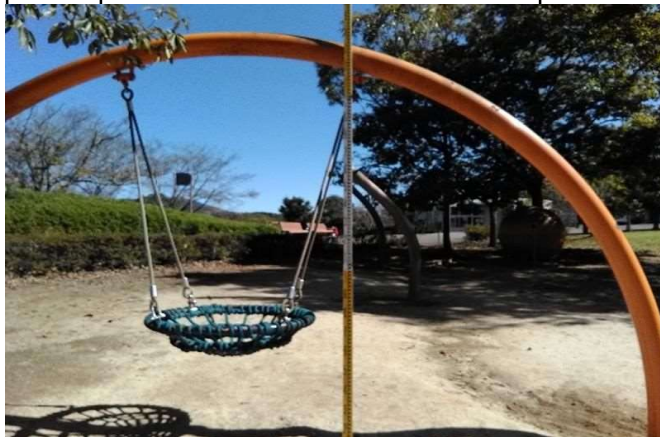
| 写真No. | 落下高さ 2110mm | 判定 |
|---|---|---|
| 2 | | |

| 設置年月 | 2001 年 3 月 1 日 | 経過年月 | 21 年 7 月 | 落下高さ | 2,110 mm | | |

| 写真No. | 落下高さ 2110mm | 判定 |

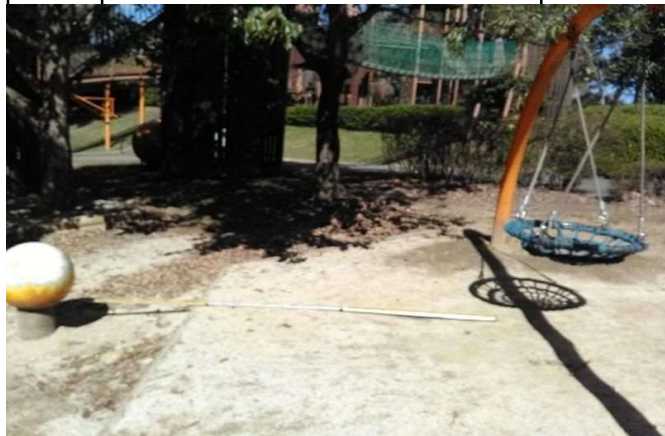
| 写真No. | 安全領域 ②運動方向、着座部が飛び出し可の時、落下高さ+1,500mm以上。全領域重複不可 2000 | 判定 |
|---|---|---|
| 3 | | 否2 |

| 点 検 項 目 | 点検器具 | 判定 | 写真No. | 備 考 |
|---|---|---|---|---|
| ②運動方向、着座部が飛び出し可の時、落下高さ+1,500mm以上。全領域重複不可 | メジャー | 2 合 ・ (否) | 3, 4 | 2,000 |

| 写真No. | 安全領域 ②運動方向、着座部が飛び出し可の時、落下高さ+1,500mm以上。全領域重複不可 2000 | 判定 |

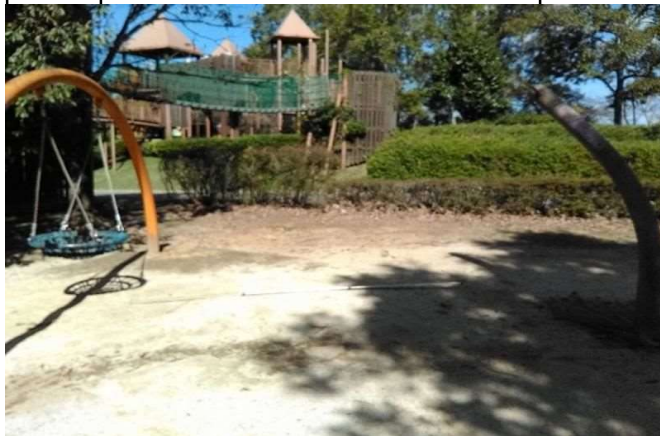
| 写真No. | 安全領域 ②運動方向、着座部が飛び出し可の時、落下高さ+1,500mm以上。全領域重複不可 2000 | 判定 |
|---|---|---|
| 4 | | 否2 |

| 写真No. | 安全領域 ②運動方向、着座部が飛び出し可の時、落下高さ+1,500mm以上。全領域重複不可 2000 | 判定 |

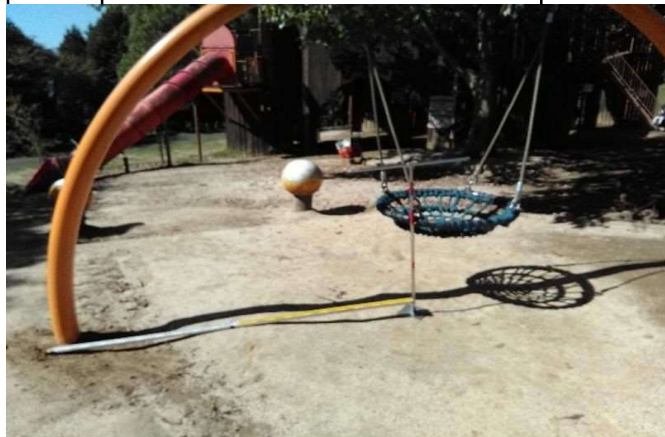
| 写真No. | 安全領域 ④その他方向、着座部の外側から1,500mm以上。全領域重複可 1600 | 判定 |
|---|---|---|
| 5 | | 合 |

| 点 検 項 目 | 点検器具 | 判定 | 写真No. | 備 考 |
|---|---|---|---|---|
| ④その他方向、着座部の外側から1,500mm以上。全領域重複可 | メジャー | 2 (合) ・ 否 | 5 | 1,600 |

| 写真No. | 安全領域 ④その他方向、着座部の外側から1,500mm以上。全領域重複可 1600 | 判定 |

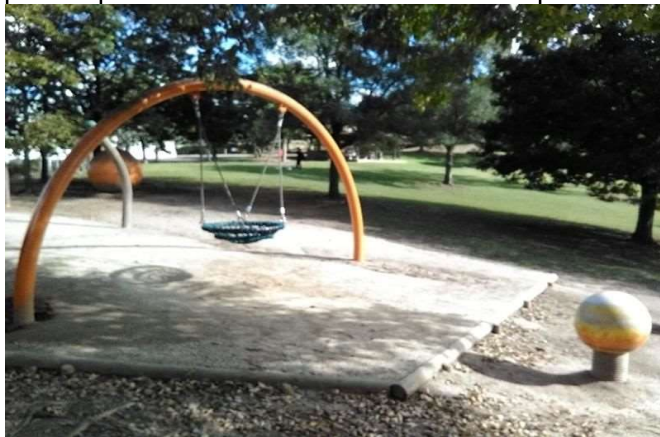
| 写真No. | 安全領域 柱の外側から500mm以上。全領域重複可 500以上 | 判定 |
|---|---|---|
| 6 | | 合 |

| 点 検 項 目 | 点検器具 | 判定 | 写真No. | 備 考 |
|---|---|---|---|---|
| 柱の外側から500mm以上。全領域重複可 | メジャー | 2 (合) ・ 否 | 6 | 500以上 |

| 写真No. | 安全領域 柱の外側から500mm以上。全領域重複可 500以上 | 判定 |

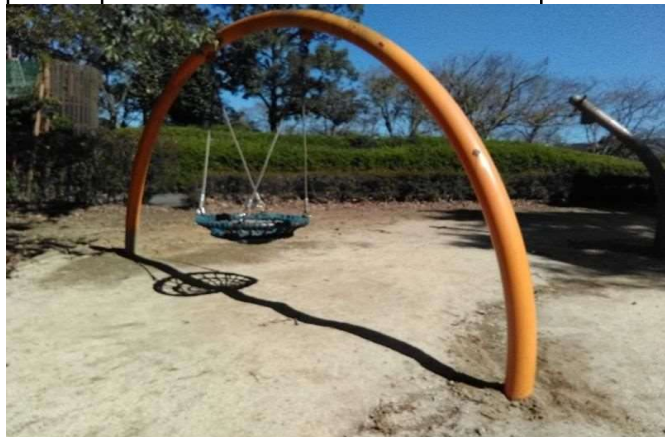
| 7 | | 否1 |

| 点 検 項 目 | 点検器具 | 判定 | 写真No. | 備 考 |
|---|---|---|---|---|
| 境界柵があるか | 目視 | 1 合 ・ (否) | 7 | なし |

| 写真No. | 安全領域 境界柵があるか なし | 判定 |

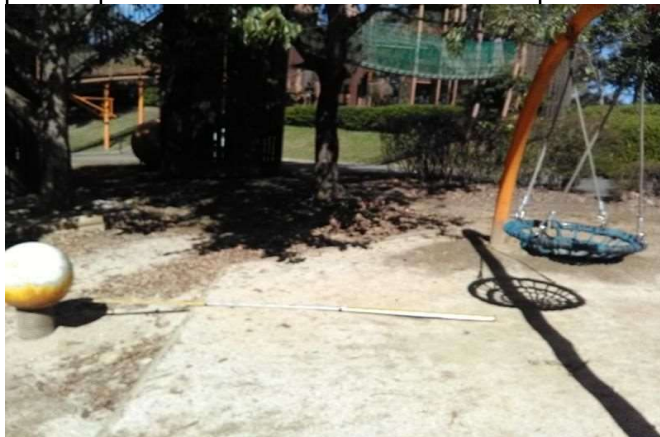
| 8 | | 否1 |

| 点 検 項 目 | 点検器具 | 判定 | 写真No. | 備 考 |
|---|---|---|---|---|
| ※ くぼみ・段差・石ころなどの障害物がないこと | 目視 | 1 合 ・ (否) | 8 | 土留め丸太 |

| 写真No. | 安全領域 ※ くぼみ・段差・石ころなどの障害物がないこと 土留め丸太 | 判定 |

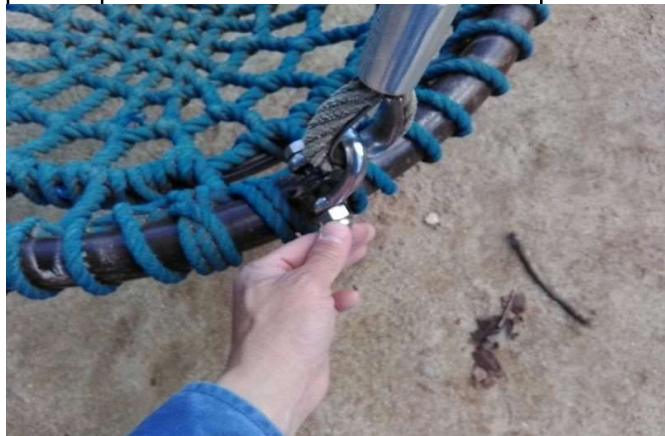
| 9 | | 否1 |

| 引っ掛かり防止対策 | 目視 | 1 合 ・ (否) | 9 | |

| 写真No. | 規準一般規定 ⑥ボルトナット類による突起 引っ掛かり防止対策 | 判定 |

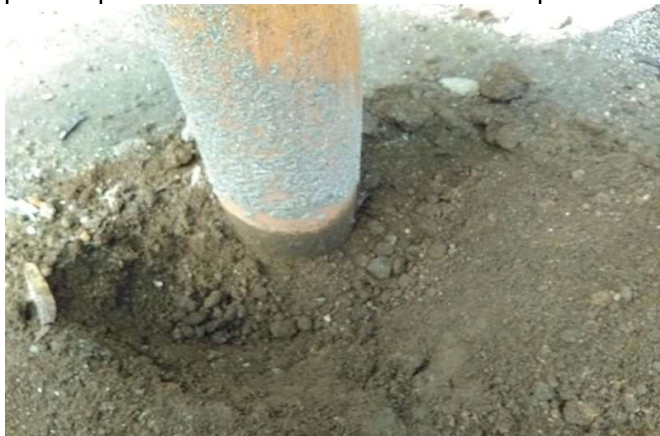
| 10 | | 合 |

| 点 検 項 目 | 点検器具 | 判定 | 写真No. | 備 考 |
|---|---|---|---|---|
| 基礎の設計（基礎の天端 土かぶり100mm以上） | メジャー | 1 (合) ・ 否 | 10 | 100 |

| 写真No. | 規準一般規定 ⑩基礎の設計 基礎の設計(基礎の天端 土かぶり100mm以上) 100 | 判定 |

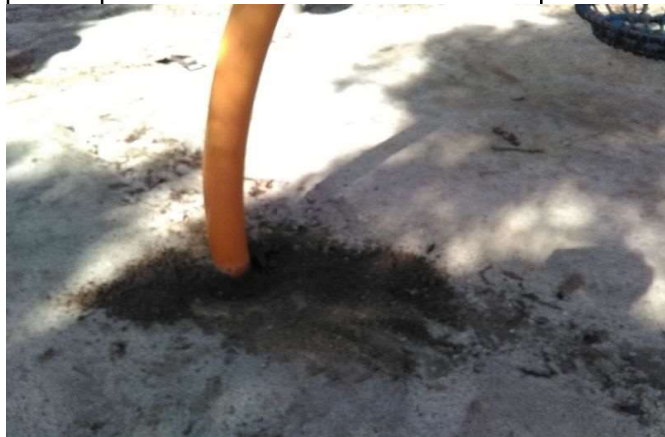
| 11 | | 合 |

| 点 検 項 目 | 点検器具 | 判定 | 写真No. | 備 考 |
|---|---|---|---|---|
| 基礎の露出がないこと | 目視 | 2 (合) ・ 否 | 11 | |

| 写真No. | 規準一般規定 ⑩基礎の設計 基礎の露出がないこと | 判定 |

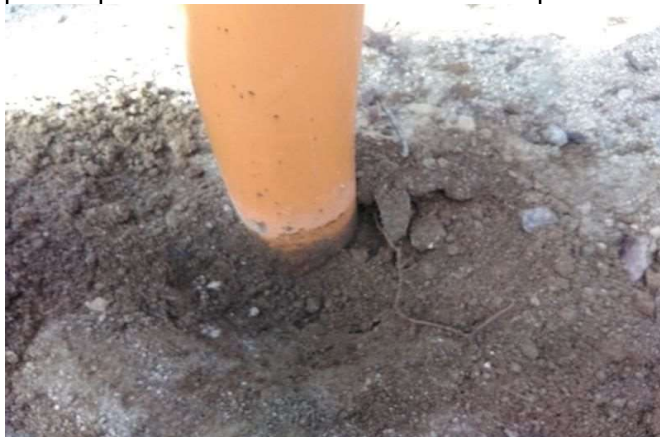
| 12 | | 合 |

| 点 検 項 目 | 点検器具 | 判定 | 写真No. | 備 考 |
|---|---|---|---|---|
| * 露出基礎への直接落下が想定される場合はハザードレベルを3とする | 目視 | 3 (合) ・ 否 | 12 | |

| 写真No. | 規準一般規定 ⑩基礎の設計 *露出基礎への直接落下が想定される場合はハザードレベルを3とする | 判定 |

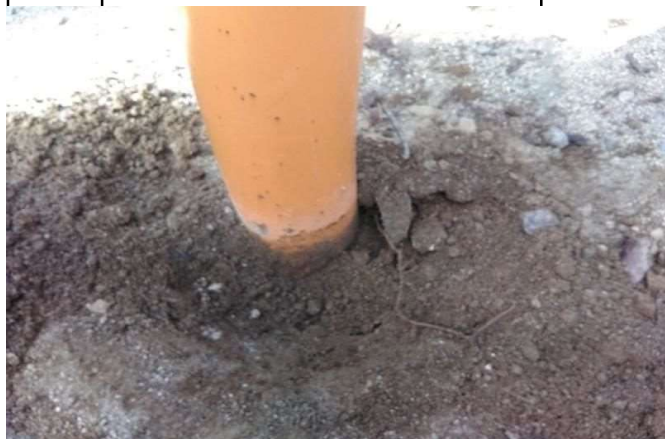
| 写真No. | 劣化 支柱部 腐食がないか(地際部附近)<br>(全数点検) サビ | 判定 |
|---|---|---|
| 13 | | b |

| 点 検 項 目 | 点検器具 | 判定 | 写真No. | 備 考 |
|---|---|---|---|---|
| 腐食がないか（地際部附近）（全数点検） | 目視打診 | a ・ (b) ・ c ・ d | 13 | サビ |

| 写真No. | 劣化 支柱部 腐食がないか(地際部附近)<br>(全数点検) サビ | 判定 |

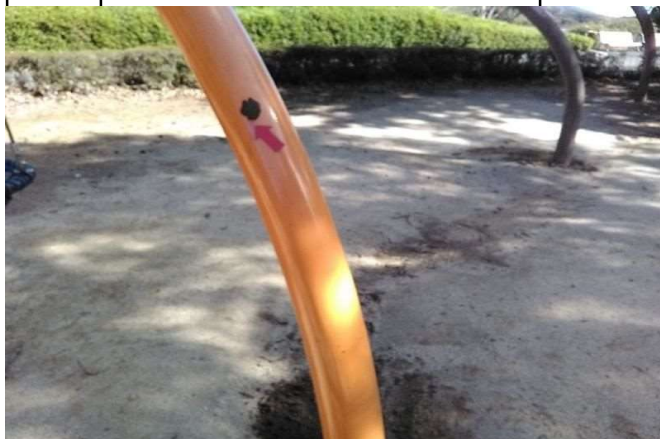
| 写真No. | 劣化 支柱部 腐食がないか(地際部附近以外) | 判定 |
|---|---|---|
| 14 | | b |

| 点 検 項 目 | 点検器具 | 判定 | 写真No. | 備 考 |
|---|---|---|---|---|
| 腐食がないか（地際部附近以外） | 目視打診 | a ・ (b) ・ c ・ d | 14 | |

| 写真No. | 劣化 支柱部 腐食がないか(地際部附近以外) | 判定 |

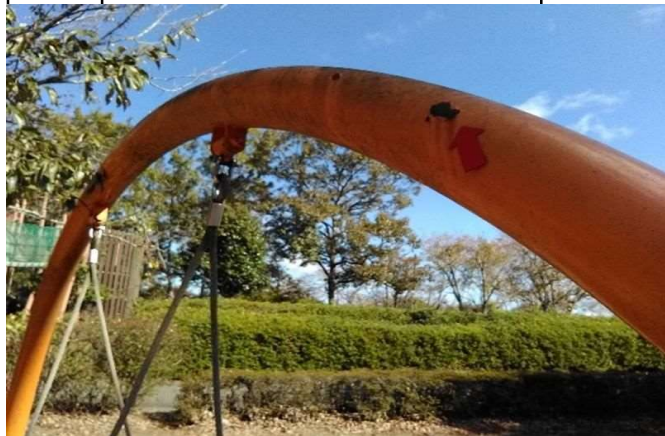
| 写真No. | 劣化 梁部 腐食がないか(金具附近) サビ | 判定 |
|---|---|---|
| 15 | | b |

| 腐食がないか（金具附近） | 目視打診 | a ・ (b) ・ c ・ d | 15 | サビ |

| 写真No. | 劣化 梁部 腐食がないか(金具附近) サビ | 判定 |

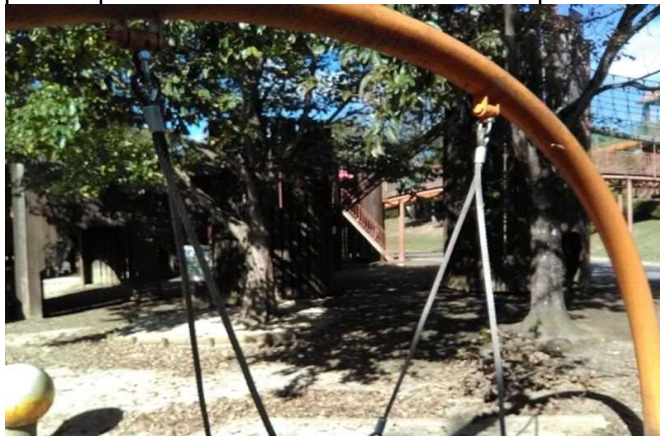
| 写真No. | 劣化 吊り金具 腐食がないか(全数点検) サビ | 判定 |
|---|---|---|
| 16 | | b |

| 腐食がないか（全数点検） | 目視 | a ・ (b) ・ c ・ d | 16 | サビ |

| 写真No. | 劣化 吊り金具 腐食がないか(全数点検) サビ | 判定 |

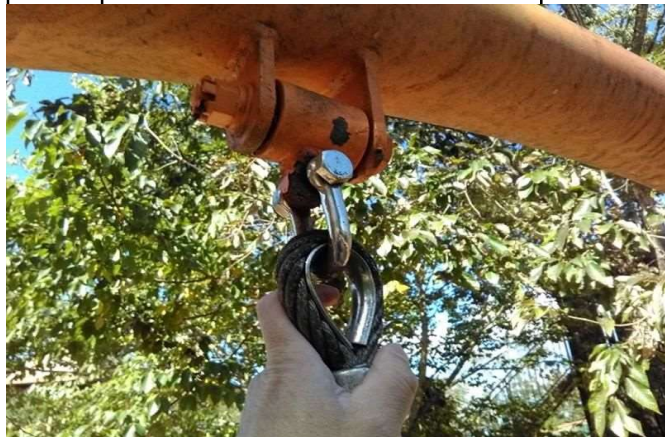
| 写真No. | 劣化 吊り金具 回転不良がないか | 判定 |
|---|---|---|
| 17 | | a |

| 回転不良がないか | 触診聴診 | (a) ・ b ・ c ・ d | 17 | |

| 写真No. | 劣化 吊り金具 回転不良がないか | 判定 |

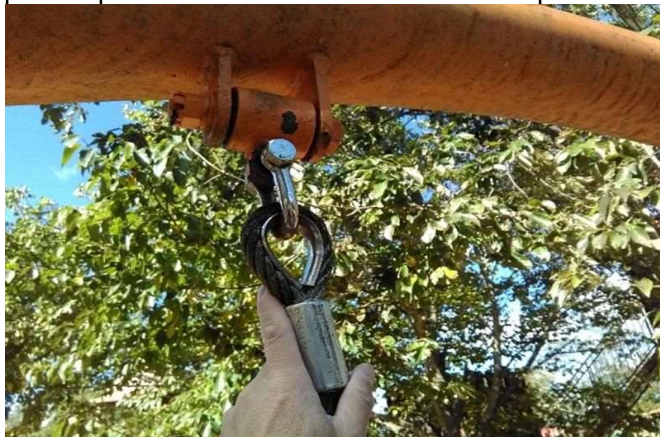
| 写真No. | 劣化 吊り金具 磨耗(磨耗2ヶ所) | 判定 |
|---|---|---|
| 18 | | b |

| 磨耗（磨耗 2 ケ所） | 触診 | a ・ (b) ・ c ・ d | 18 | |

| 写真No. | 劣化 吊り金具 磨耗(磨耗2ヶ所) | 判定 |

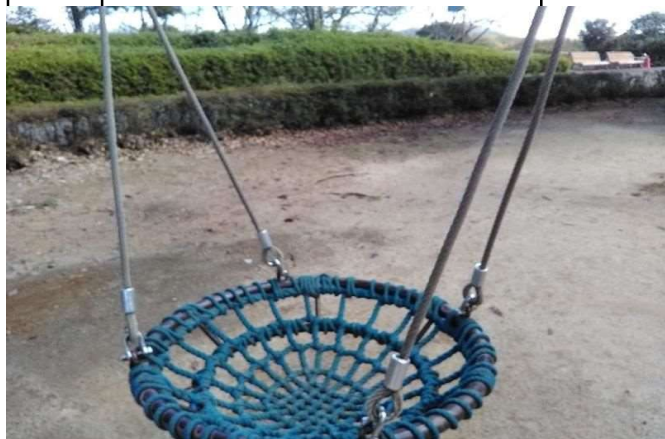
| 19 | | a |

| 磨耗（磨耗 0 ケ所） | ノギス | (a) ・ b ・ c ・ d | 19 | |

| 写真No. | 劣化 吊り部材 磨耗 (磨耗 0 ヶ所) | 判定 |

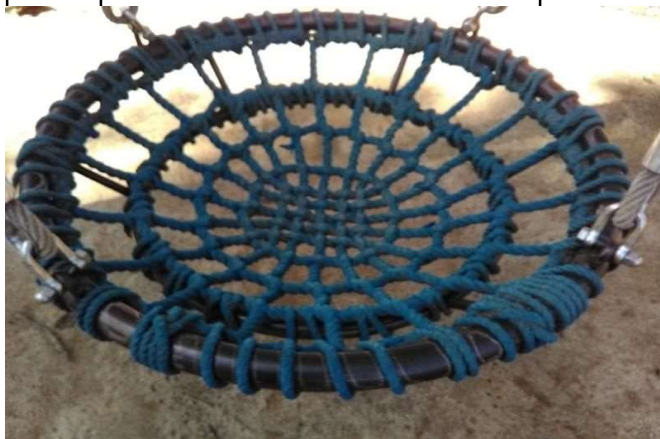
| 20 | | b |

| 磨耗・腐食(全数点検)（磨耗・腐食 1 ケ所） | 目視 | a ・ (b) ・ c ・ d | 20 | ネット磨耗 |

| 写真No. | 劣化 着座部 磨耗・腐食(全数点検)(磨耗・腐食 1 ヶ所) ネット摩耗 | 判定 |

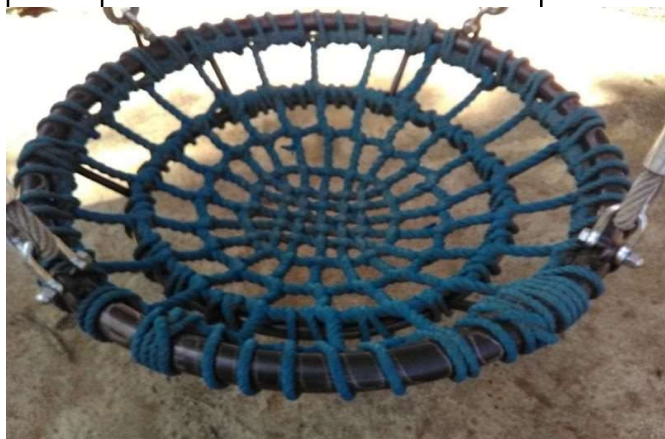
| 21 | | 合 |

| 柔らかい材質又は覆われて、底面は突起物が露出しない構造 | 目視触診 | 2 (合) ・ 否 | 21 | |

| 写真No. | 規準 着座部 柔らかい材質又は覆われて、底面は突起物が露出しない構造 | 判定 |

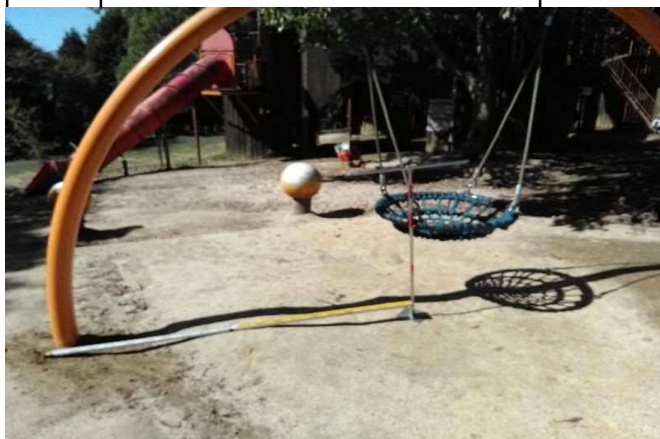
| 22 | | 否2 |

| スイングクリアランスは、350～450mm | メジャー | 2 合 ・ (否) | 22 | 480 |

| 写真No. | 規準 着座部 スイングクリアランスは、350～450mm 480 | 判定 |

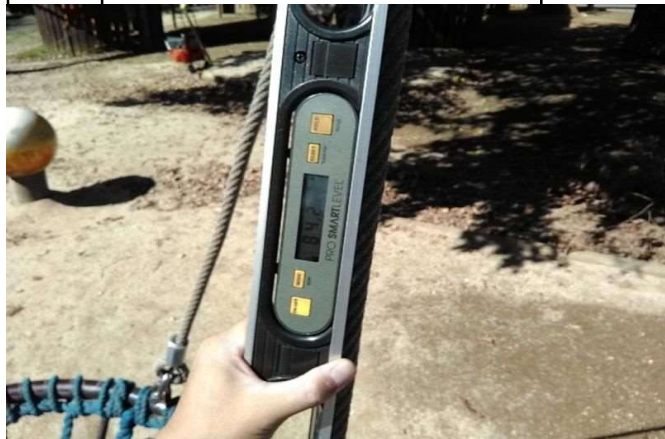
| 23 | | 合 |

| 吊り部材は、2°以上に角度を持って吊り下げる | 傾斜計 | 1 (合) ・ 否 | 23 | |

| 写真No. | 規準 揺動部 吊り部材は、2° 以上に角度を持って吊り下げる | 判定 |

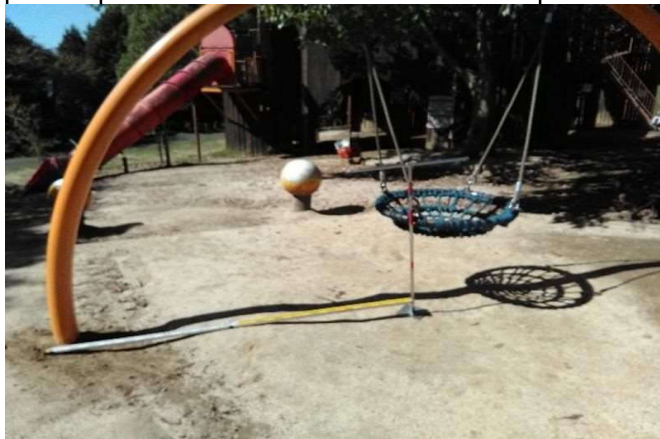
| 24 | | 合 |

| 吊り部材同士・支柱との間隔は、着地面より1,000mmの位置で650mm以上とする | 器具 F | 1 (合) ・ 否 | 24 | 1,600 |

| 写真No. | 規準 揺動部 吊り部材同士・支柱との間隔は、着地面より1,000mmの位置で650mm以上とする 1600 | 判定 |
