# 特別遊具定期点検表

| 製品名 | ゆらゆら棒 | 所在<br>施設名 | るるパーク(大分農業文化公園) | 住所 | 大分県杵築市山香町大字日指1-1 |
| 点検社 | タカオ株式会社 | | | 点検日 | 2022 年 10 月 18 日 |

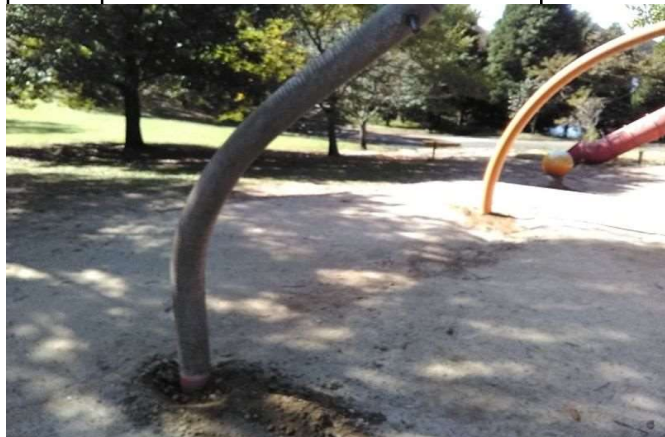
| 写真No. | 全景 | 判定 |
|---|---|---|
| 1 | | |

| 写真No. | 全景 | 判定 |

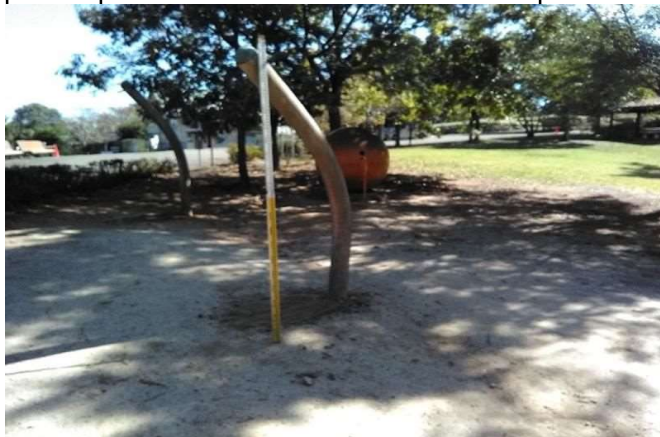
| 写真No. | 落下高さ 0mm | 判定 |
|---|---|---|
| 2 | | |

| 写真No. | 落下高さ 0mm | 判定 |

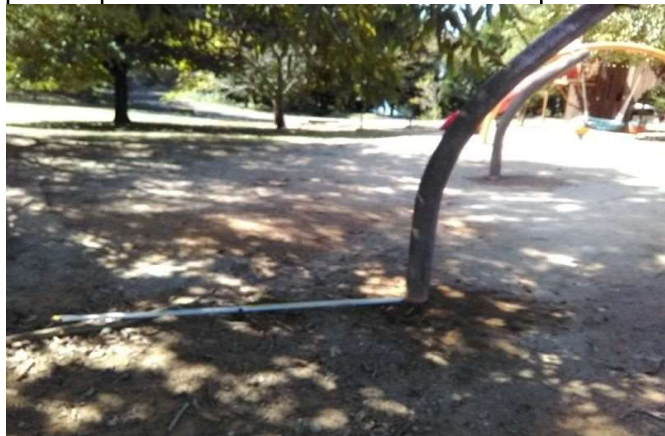
| 写真No. | 安全領域 落下高さ600mmを超える時、全方向1,800mm以上。半分領域重複可 1800 | 判定 |
|---|---|---|
| 3 | | 合 |

| 点 検 項 目 | 点検器具 | 判定 | 写真No. | 備 考 |
|---|---|---|---|---|
| 落下高さ600mmを超える時、全方向1,800mm以上。半分領域重複可 | メジャー | 2 (合) ・ 否 | 3 | 1,800 |

| 写真No. | 安全領域 落下高さ600mmを超える時、全方向1,800mm以上。半分領域重複可 1800 | 判定 |

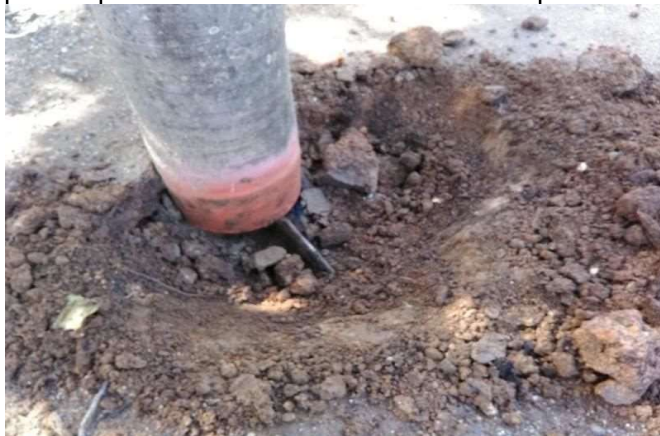
| 写真No. | 規準一般規定 ①基礎の設計 基礎の設計(基礎の天端 土かぶり100mm以上) 100 | 判定 |
|---|---|---|
| 4 | | 合 |

| 基礎の設計（基礎の天端 土かぶり100mm以上） | メジャー | 1 (合) ・ 否 | 4 | 100 |

| 写真No. | 規準一般規定 ①基礎の設計 基礎の設計(基礎の天端 土かぶり100mm以上) 100 | 判定 |

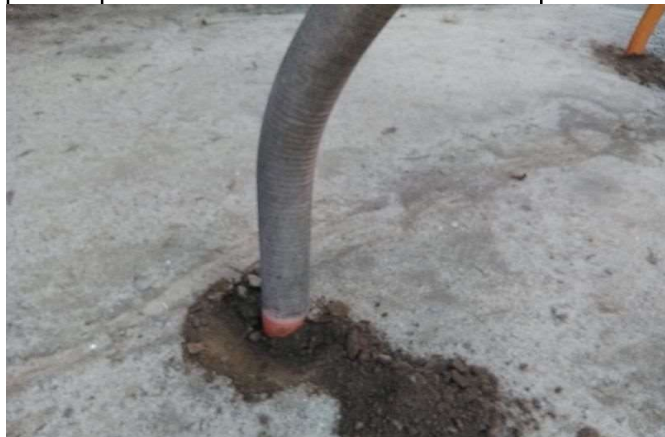
| 写真No. | 規準一般規定 ①基礎の設計 基礎の露出がないこと | 判定 |
|---|---|---|
| 5 | | 合 |

| 基礎の露出がないこと | 目視 | 2 (合) ・ 否 | 5 | |

| 写真No. | 規準一般規定 ①基礎の設計 基礎の露出がないこと | 判定 |

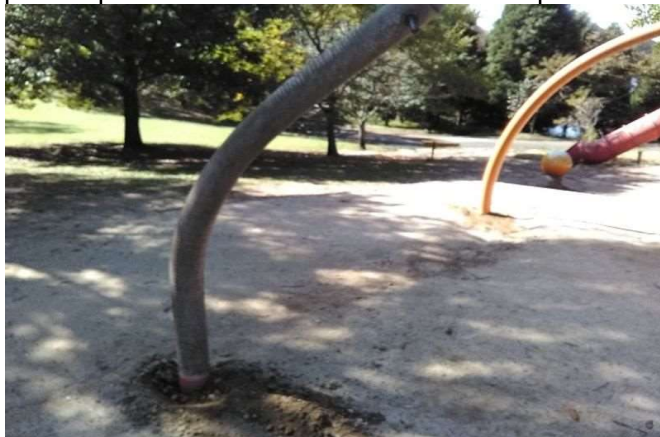
| 写真No. | 規準一般規定 ①基礎の設計 *露出基礎への直接落下が想定される場合はハザードレベルを3とする | 判定 |
|---|---|---|
| 6 | | 合 |

| * 露出基礎への直接落下が想定される場合はハザードレベルを3とする | 目視 | 3 (合) ・ 否 | 6 | |

| 写真No. | 規準一般規定 ①基礎の設計 *露出基礎への直接落下が想定される場合はハザードレベルを3とする | 判定 |

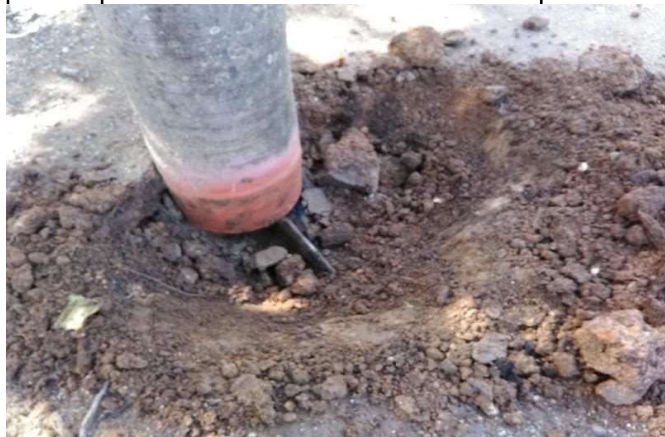
| 写真No. | 劣化 鉄・支柱部 腐食がないか(地際部附近)<br>サビ | 判定 |
|---|---|---|
| 7 | | b |

| 点 検 項 目 | 点検器具 | 判定 | 写真No. | 備 考 |
|---|---|---|---|---|
| 腐食がないか（地際部附近） | 目視打診 | a ・ (b) ・ c ・ d | 7 | サビ |

| 写真No. | 劣化 鉄・支柱部 腐食がないか(地際部附近)<br>サビ | 判定 |

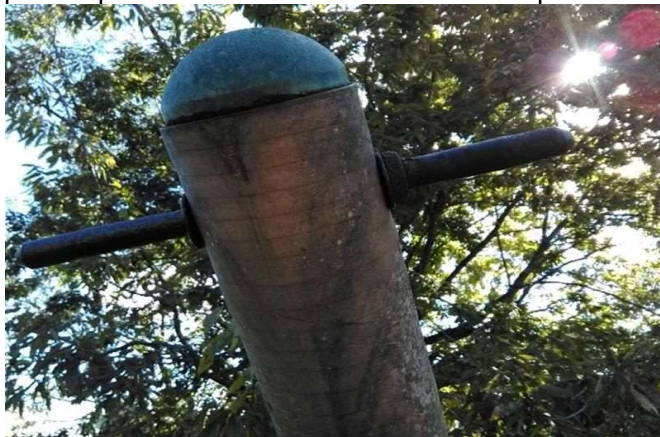
| 写真No. | 劣化 鉄・手すり・柵部 腐食がないか サビ | 判定 |
|---|---|---|
| 8 | | b |

| 腐食がないか | 目視打診 | a ・ (b) ・ c ・ d | 8 | サビ |

| 写真No. | 劣化 鉄・手すり・柵部 腐食がないか サビ | 判定 |

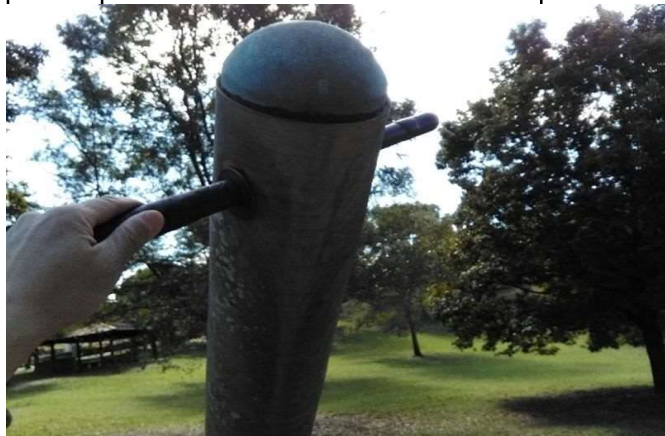
| 写真No. | 劣化 鉄・手すり・柵部 ぐらつきがないか | 判定 |
|---|---|---|
| 9 | | b |

| ぐらつきがないか | 揺診 | a ・ (b) ・ c ・ d | 9 | |

| 写真No. | 劣化 鉄・手すり・柵部 ぐらつきがないか | 判定 |

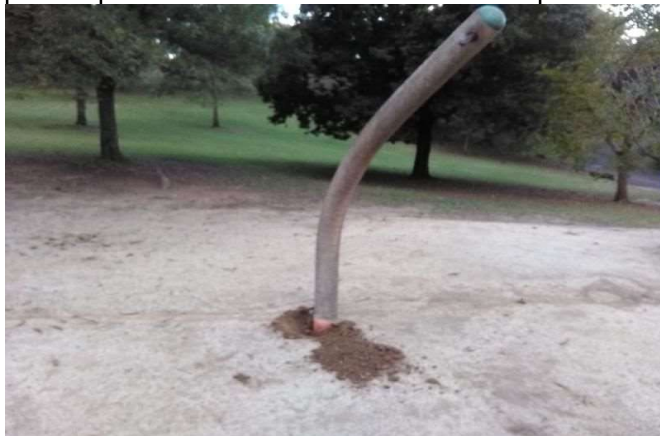
| 写真No. | 劣化 プラスチック 部位全景(外観状況・落下高さ等) ゴム製 | 判定 |
|---|---|---|
| 10 | | |

| 部位全景（外観状況・落下高さ等） | | | 10 | ゴム製 |

| 写真No. | 劣化 プラスチック 部位全景(外観状況・落下高さ等) ゴム製 | 判定 |

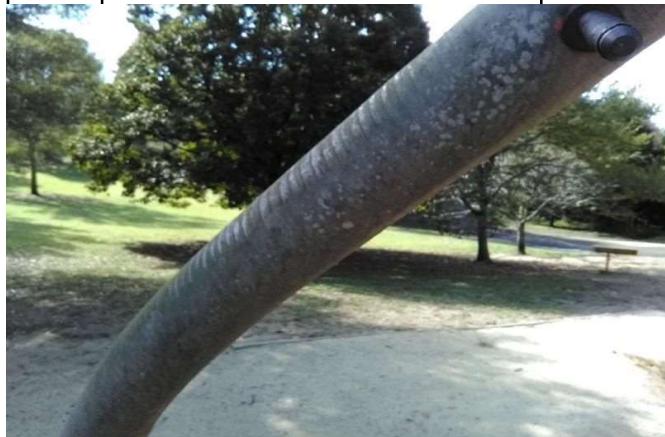
| 写真No. | 劣化 プラスチック 変色がないか | 判定 |
|---|---|---|
| 11 | | b |

| 変色がないか | 目視 | a ・ (b) ・ c ・ d | 11 | |

| 写真No. | 劣化 プラスチック 変色がないか | 判定 |

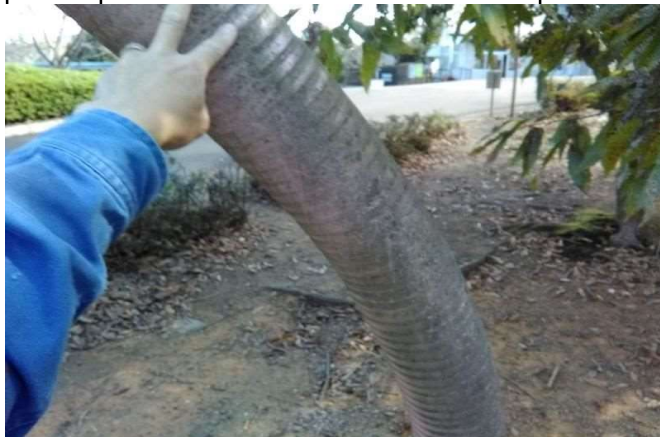
| 写真No. | 劣化 プラスチック 破損(破損2ヶ所) へたりあり | 判定 |
|---|---|---|
| 12 | | b |

| 破損 （破損 2 ケ所） | 目視 | a ・ (b) ・ c ・ d | 12, 13 | へたりあり |

| 写真No. | 劣化 プラスチック 破損(破損2ヶ所) へたりあり | 判定 |
