# 特別遊具定期点検表

製品名	ももしボール	所在施設名	るるパーク(大分農業文化公園)	住所	大分県杵築市山香町大字日指1-1
点検社	タカオ株式会社			点検日	2022年10月18日
点検者	安全管理士 山吹 忠稔(1170033) 安全管理士 近藤 彰(1170034)			確認者	安全管理士 昼田 敏彦(1010335)
製造社	タカオ 株式会社	SP表示シール	有・ <input checked="" type="radio"/> 無	製品番号	
設置年月	2001年3月1日	経過年月	21年7月	落下高さ	200mm
構造部材1	スチール	構造部材2	FRP	消耗部材	
対象年齢シール	有・ <input checked="" type="radio"/> 無	対象年齢	1歳～3歳 <input checked="" type="radio"/> 3歳～6歳・3歳～12歳・6歳～12歳・大人

# 点検写真台帳

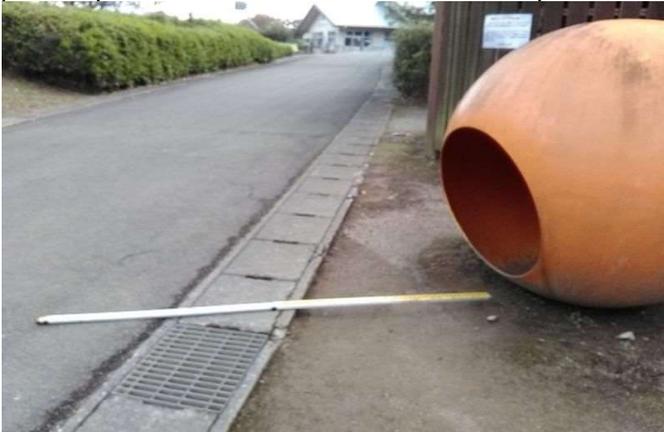
写真No.	安全領域 落下高さ600mmを超える時、全方向1,800mm以上。半分領域重複可 600	判定
3		否2

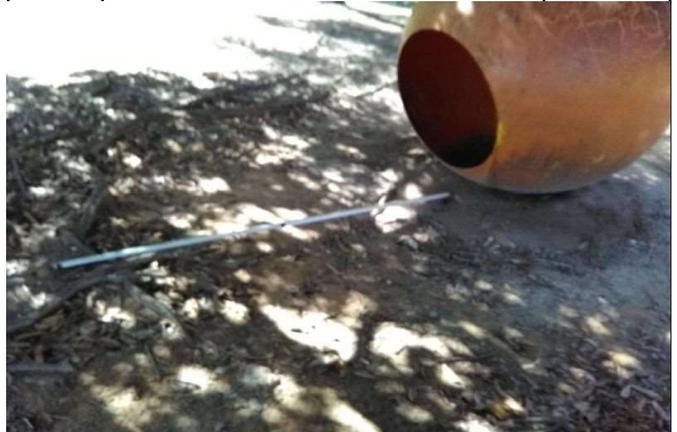
写真No.	安全領域 落下高さ600mmを超える時、全方向1,800mm以上。半分領域重複可 600	判定
4		否2

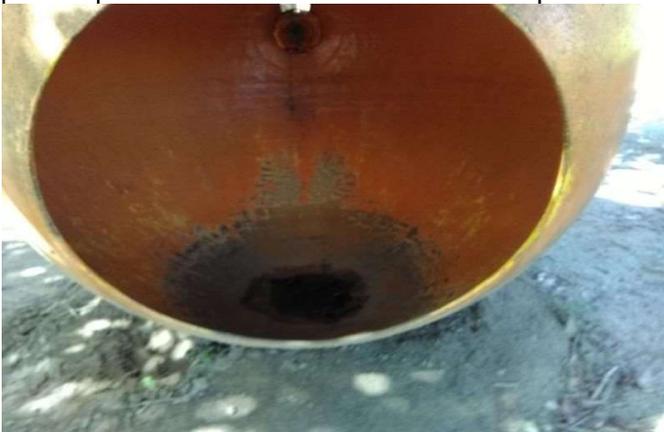
写真No.	規準一般規定 ①基礎の設計 基礎の設計(基礎の天端 土かぶり100mm以上) 100	判定
5		合

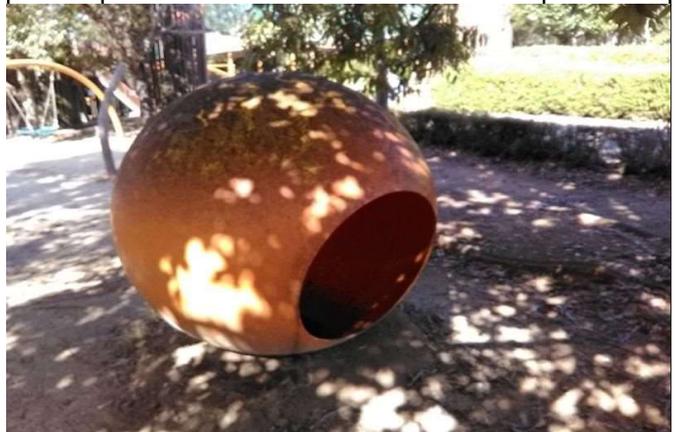
写真No.	規準一般規定 ①基礎の設計 基礎の露出がないこと	判定
6		合

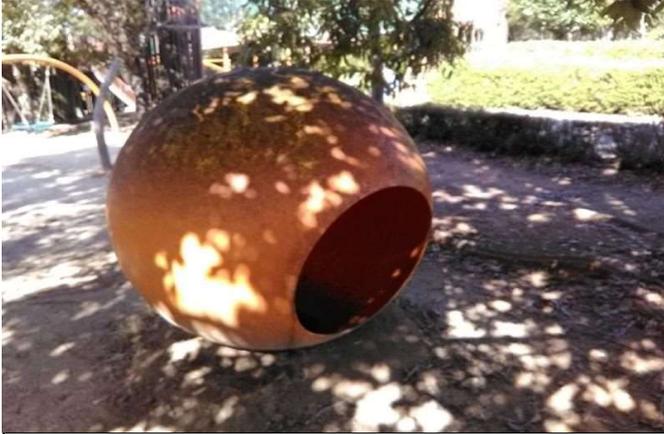
写真No.	規準一般規定 ①基礎の設計 *露出基礎への直接落下が想定される場合はハザードレベルを3とする	判定
7		合

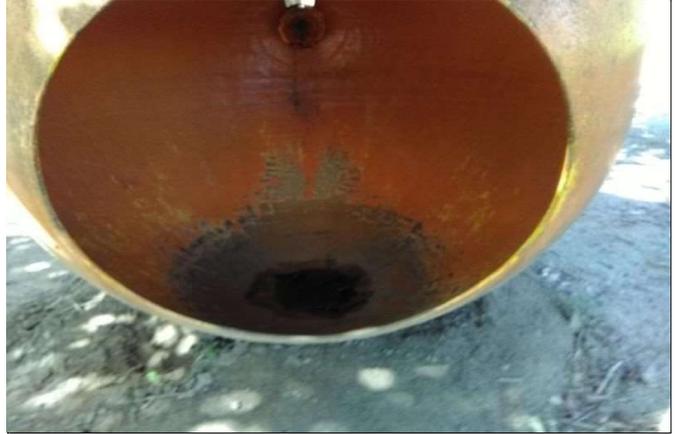
写真No.	劣化 鉄・支柱部 腐食がないか(地際部附近)	判定
8		a

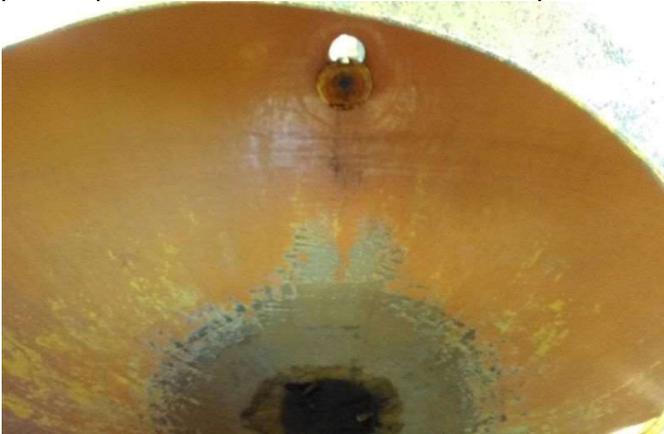
写真No.	劣化 鉄・継手金具 部位全景(外観状況・落下高さ等) 伝声管	判定
9

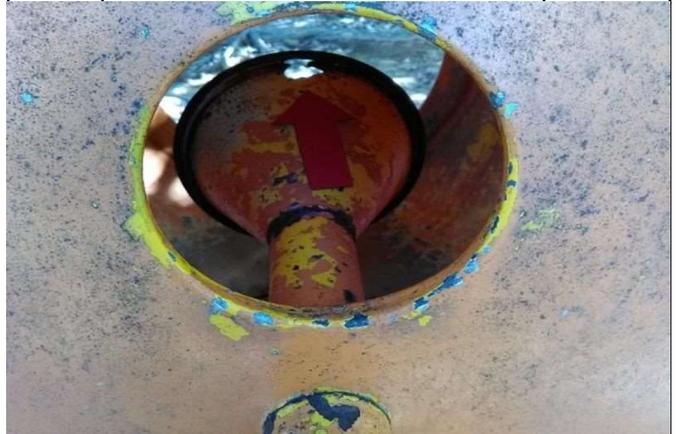
写真No.	劣化 鉄・継手金具 腐食がないか サビ	判定
10		b

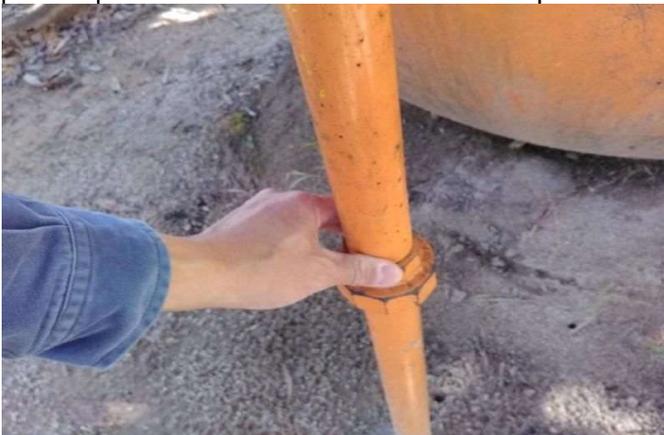
写真No.	劣化 鉄・継手金具 腐食がないか サビ	判定
11		b

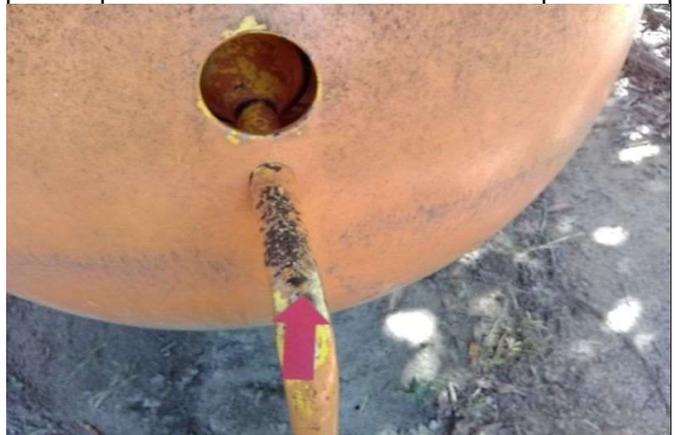
写真No.	劣化 鉄・継手金具 腐食がないか サビ	判定
12		b

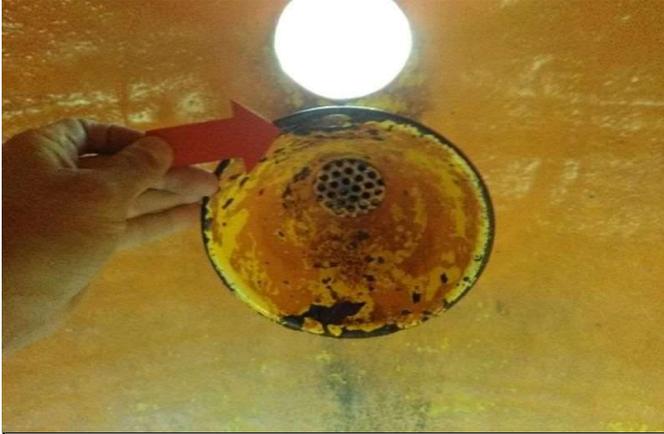
写真No.	劣化 鉄・継手金具 破損・割れ (破損・割れ2ヶ所) 腐食 穴あき	判定
13		C

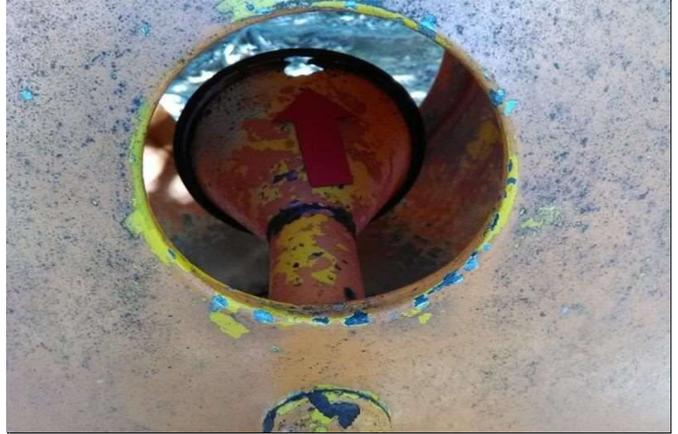
写真No.	劣化 鉄・継手金具 破損・割れ (破損・割れ2ヶ所) 腐食 穴あき	判定
14		C

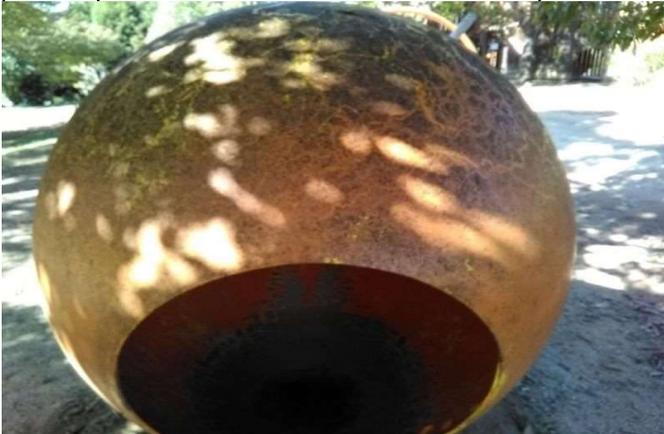
写真No.	劣化 プラスチック 磨耗がないか	判定
15		b
