# スプリング遊具 立乗り型定期点検表

管理番号 5

| 製品名 | スプリング遊具 ゆらゆらボール2基 | 所在施設名 | るるパーク(大分農業文化公園) | 住所 | 大分県杵築市山香町大字日指1-1 |
| 点検社 | タカオ株式会社 | | | 点検日 | 2022 年 10 月 18 日 |

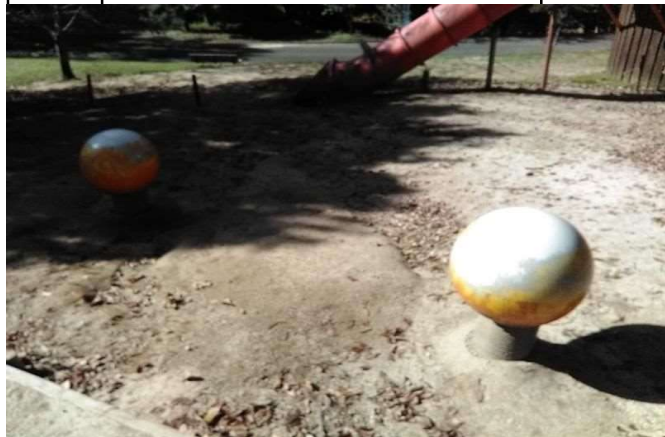
| 写真No. | 全景 | 判定 |
|---|---|---|
| 1 | | |

| 写真No. | 全景 | 判定 |

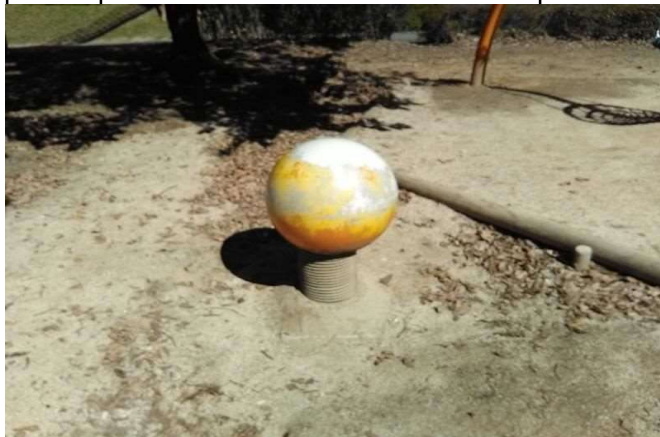
| 写真No. | 落下高さ 700mm | 判定 |
|---|---|---|
| 2 | | |

| 写真No. | 落下高さ 700mm | 判定 |

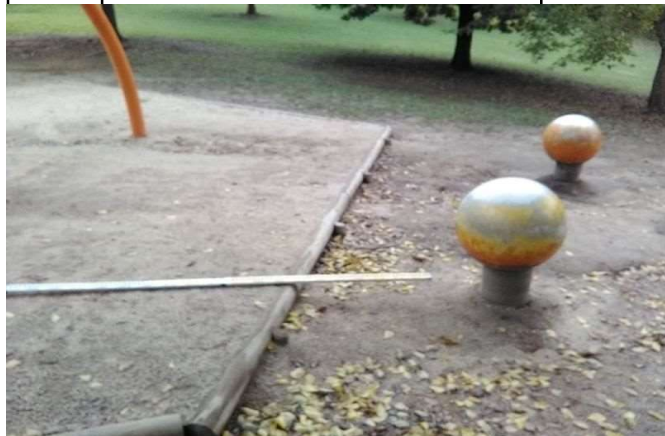
| 写真No. | 安全領域 落下高さにかかわらず、全方向1,800mm以上。半分領域重複可 500 | 判定 |
|---|---|---|
| 3 | | 否2 |

| 点 検 項 目 | 点検器具 | 判定 | 写真No. | 備 考 |
|---|---|---|---|---|
| 落下高さにかかわらず、全方向1,800mm以上。半分領域重複可 | メジャー | 2 合 ・ (否) | 3 | 500 |

| 写真No. | 安全領域 落下高さにかかわらず、全方向1,800mm以上。半分領域重複可 500 | 判定 |

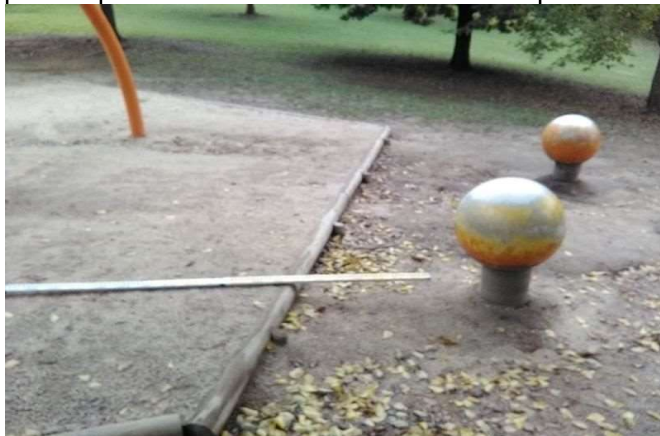
| 写真No. | 安全領域 ※ くぼみ・段差・石ころなどの障害物がないこと 土留め丸太 | 判定 |
|---|---|---|
| 4 | | 否1 |

| 点 検 項 目 | 点検器具 | 判定 | 写真No. | 備 考 |
|---|---|---|---|---|
| ※ くぼみ・段差・石ころなどの障害物がないこと | 目視 | 1 合 ・ (否) | 4 | 土留め丸太 |

| 写真No. | 安全領域 ※ くぼみ・段差・石ころなどの障害物がないこと 土留め丸太 | 判定 |

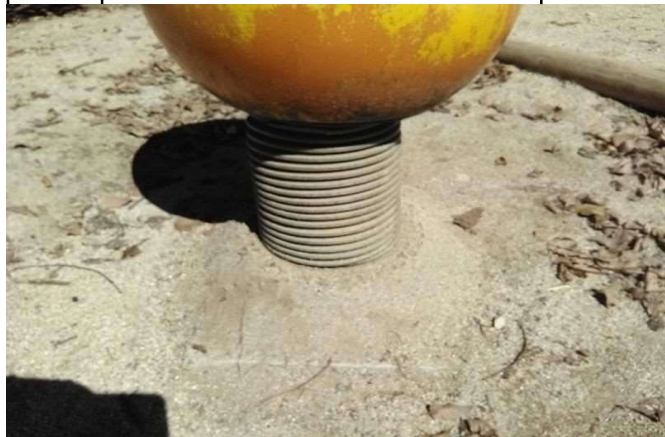
| 写真No. | 規準一般規定 ①基礎の設計 基礎の設計(基礎の天端 土かぶり100mm以上) 基礎露出 | 判定 |
|---|---|---|
| 5 | | 否1 |

| 点 検 項 目 | 点検器具 | 判定 | | 写真No. | 備 考 |
|---|---|---|---|---|---|
| 基礎の設計（基礎の天端 土かぶり100mm以上） | メジャー | 1 | 合 ・ <input checked="" type="radio"/> 否 | 5 | 基礎露出 |

| 写真No. | 規準一般規定 ①基礎の設計 基礎の設計(基礎の天端 土かぶり100mm以上) 基礎露出 | 判定 |

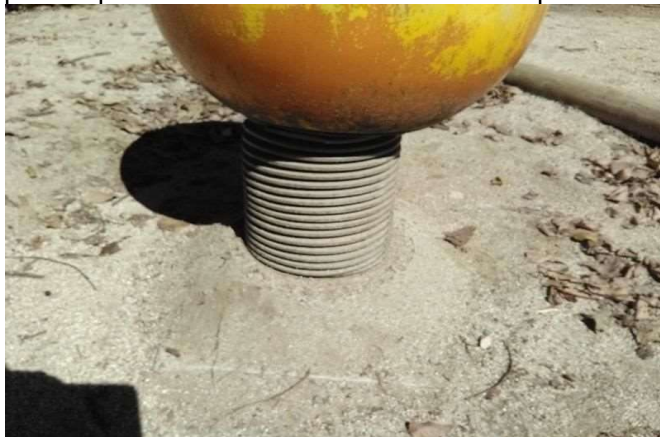
| 写真No. | 規準一般規定 ①基礎の設計 基礎の露出がないこと 基礎露出 | 判定 |
|---|---|---|
| 6 | | 否2 |

| 点 検 項 目 | 点検器具 | 判定 | | 写真No. | 備 考 |
|---|---|---|---|---|---|
| 基礎の露出がないこと | 目視 | 2 | 合 ・ <input checked="" type="radio"/> 否 | 6 | 基礎露出 |

| 写真No. | 規準一般規定 ①基礎の設計 基礎の露出がないこと 基礎露出 | 判定 |

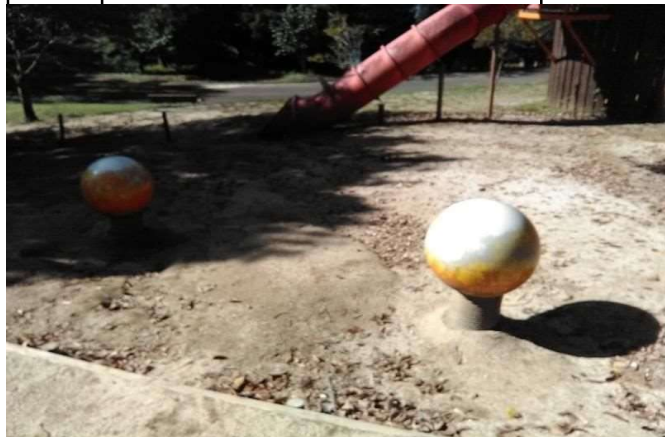
| 7 | | 否3 |

| 点 検 項 目 | 点検器具 | 判定 | | 写真No. | 備 考 |
|---|---|---|---|---|---|
| * 露出基礎への直接落下が想定される場合はハザードレベルを3とする | 目視 | 3 | 合 ・ <input checked="" type="radio"/> 否 | 7 | 基礎露出 |

| 写真No. | 規準一般規定 ①基礎の設計 *露出基礎への直接落下が想定される場合はハザードレベルを3とする 基礎露出 | 判定 |

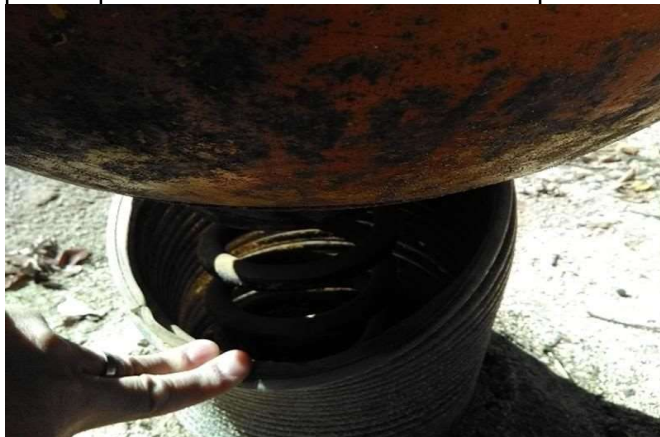
| 8 | | b |

| 点 検 項 目 | 点検器具 | 判定 | | 写真No. | 備 考 |
|---|---|---|--|---|---|
| 腐食がないか | 目視 | a ・ <input checked="" type="radio"/> b ・ c ・ d | | 8, 9 | サビ |

| 写真No. | 劣化 スプリング部 腐食がないか サビ | 判定 |

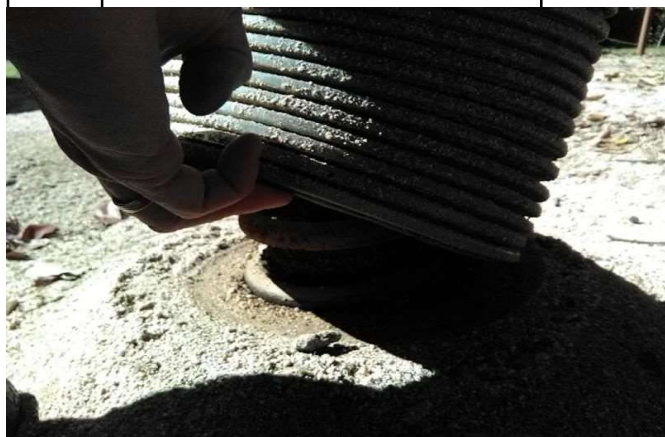
| 9 | | b |

| 写真No. | 劣化 スプリング部 腐食がないか サビ | 判定 |

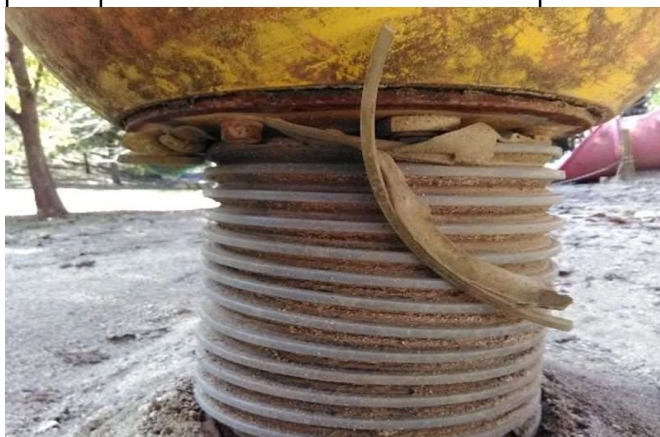
| 10 | | b |

| 点 検 項 目 | 点検器具 | 判定 | | 写真No. | 備 考 |
|---|---|---|--|---|---|
| 破損など（破損 2 ヶ所） | 目視 | a ・ <input checked="" type="radio"/> b ・ c ・ d | | 10 | カバー破損 |

| 写真No. | 劣化 スプリング部 破損など(破損2ヶ所) カバー破損 | 判定 |

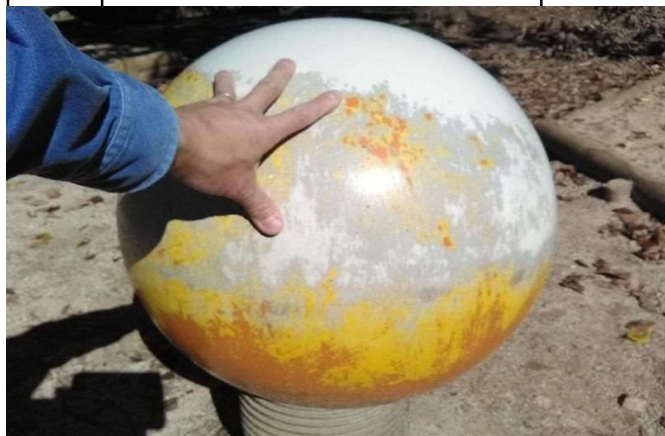
| 11 | | b |

| 磨耗・腐食がないか | 目視打診 | a ・ <input checked="" type="radio"/> b ・ c ・ d | | 11 | 摩耗 |

| 写真No. | 劣化 上物部 磨耗・腐食がないか 磨耗 | 判定 |

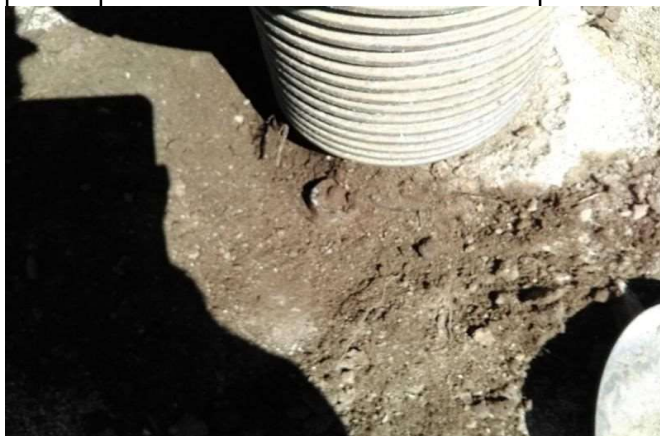
| 12 | | b |

| 腐食がないか（全数点検） | 目視打診 | a ・ <input checked="" type="radio"/> b ・ c ・ d | | 12 | サビ |

| 写真No. | 劣化 台座部 腐食がないか (全数点検) サビ | 判定 |

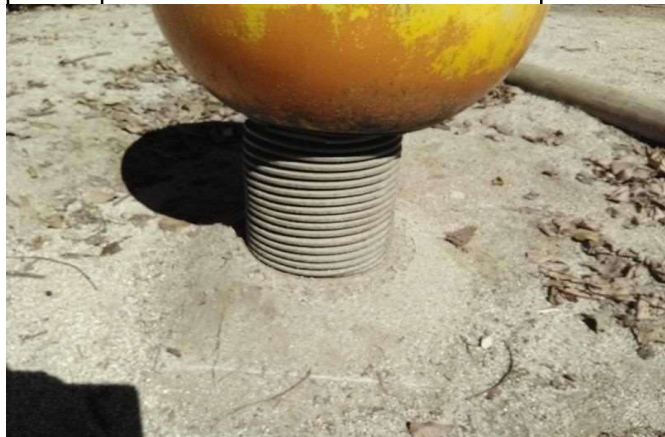
| 13 | | 合 |

| 点 検 項 目 | 点検器具 | 判定 | | 写真No. | 備 考 |
|---|---|---|---|---|---|
| 利用時に手足や指が挟まらない構造とする（中間部） | 揺診 | 2 | <input checked="" type="radio"/> 合 ・ 否 | 13 | カバーあり |

| 写真No. | 規準 スプリング部 利用時に手足や指が挟まらない構造とする(中間部) カバーあり | 判定 |

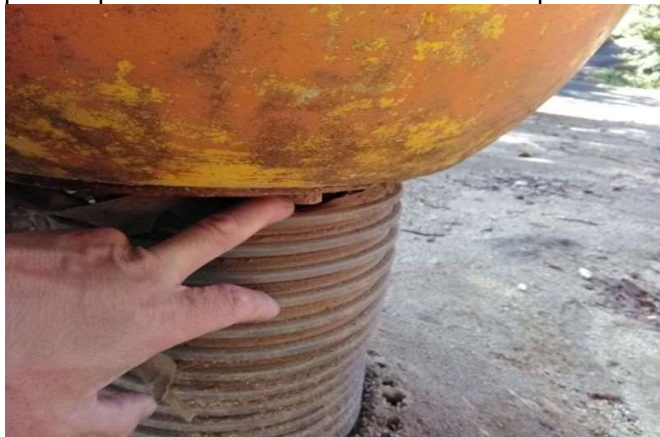
| 14 | | 合 |

| 点 検 項 目 | 点検器具 | 判定 | | 写真No. | 備 考 |
|---|---|---|---|---|---|
| 利用時に手足や指が挟まらない構造とする（固定部） | 目視 | 2 | <input checked="" type="radio"/> 合 ・ 否 | 14 | カバーあり |

| 写真No. | 規準 スプリング部 利用時に手足や指が挟まらない構造とする(固定部) カバーあり | 判定 |

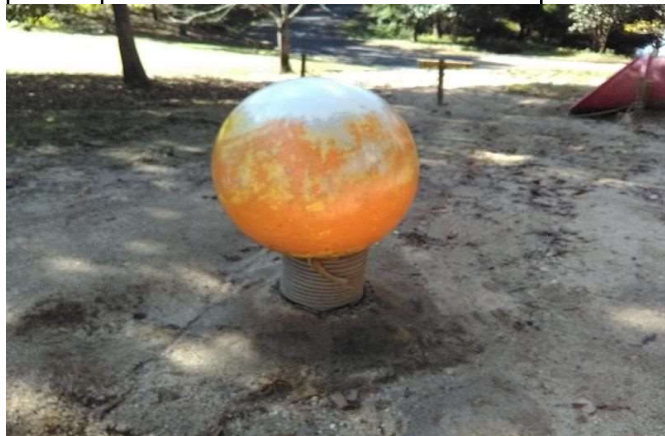
| 15 | | 否1 |

| グリップはつかまり易い位置で、太さ12～45mmとする | 器具D | 1 | 合 ・ <input checked="" type="radio"/> 否 | 15 | グリップなし |

| 写真No. | 規準 上物部 グリップはつかまり易い位置で、太さ12～45mmとする グリップなし | 判定 |
