伊方2号機 原子炉補助建家消火配管からの水漏れについて（第3報）

R 2. 8. 3
原子力安全対策推進監
(内線 2352)

2号機消火配管概略系統図

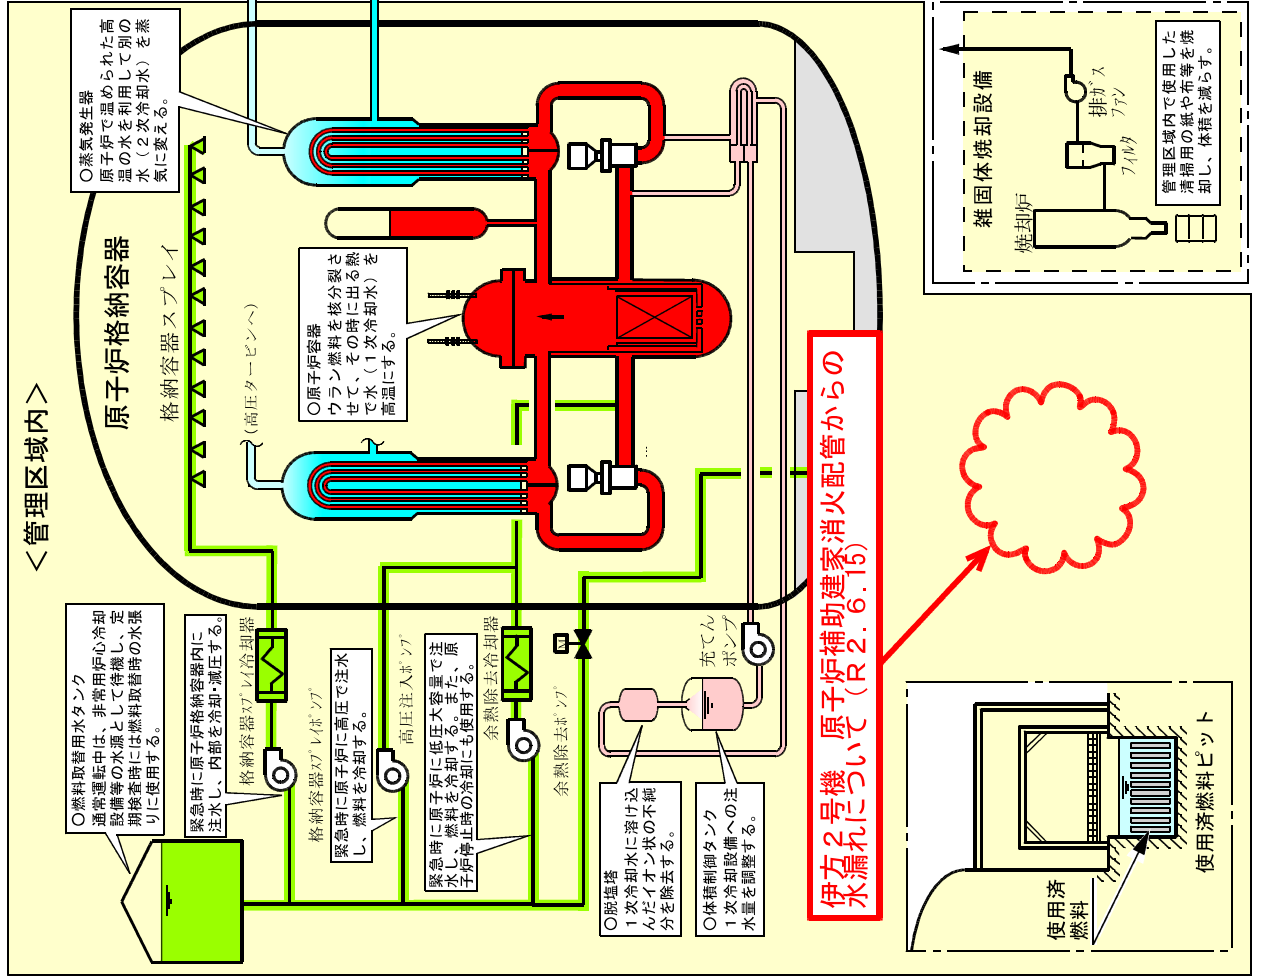
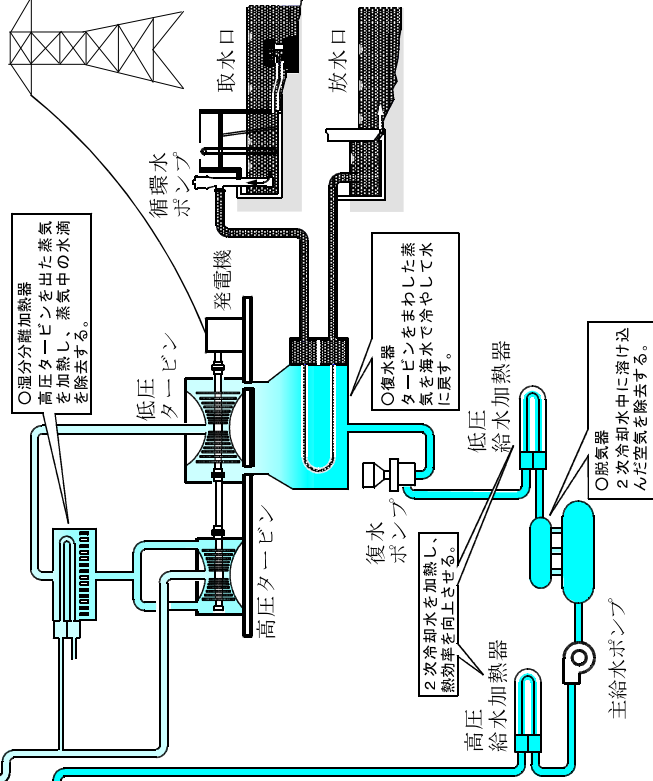
伊方発電所 基本系統図

今回公表

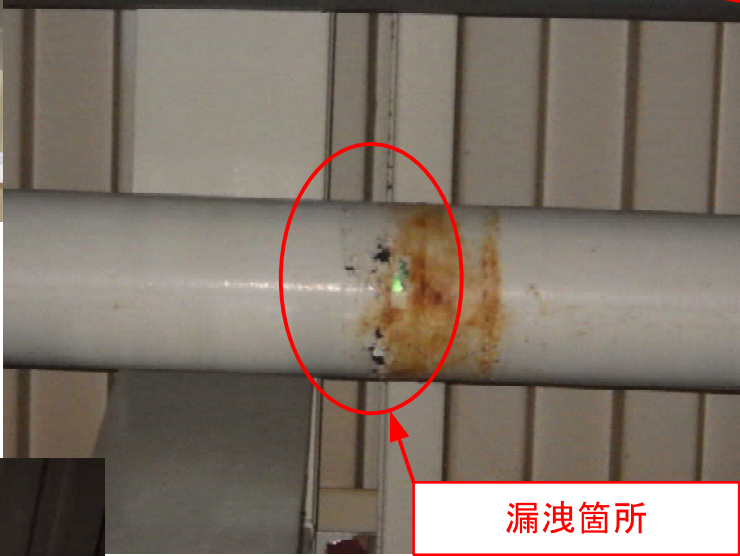
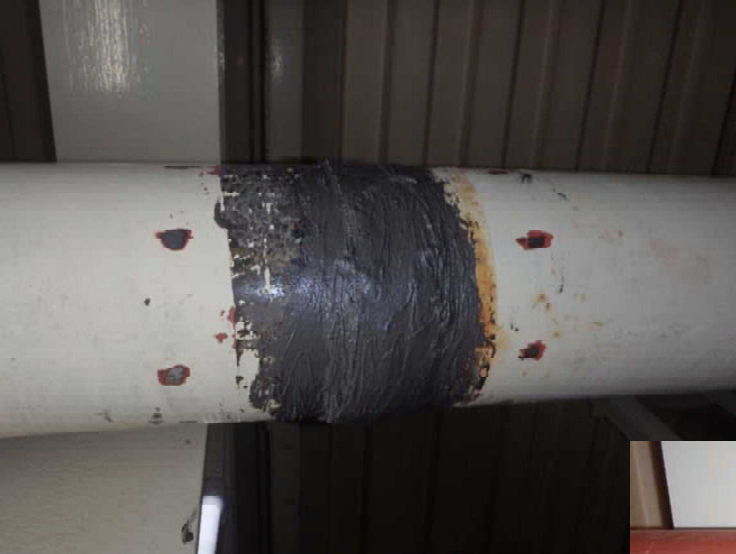
補修後(6/16)

- 現場調査の結果、原子炉補助建家5階天井付近の消火配管からの漏えいであることを確認した。
- このため、当該箇所の隔離及び水抜きを実施し、6月15日18時16分、漏えいが停止したことを確認した。ただし、火災が発生した場合には直ちに隔離を復旧し、消火栓に通水できる体制とした。
- また、漏えいした消火水（推定量約400cc）は全量回収するとともに、分析した結果、漏えいした消火水に放射能は検出されなかった。
- なお、周辺設備への被水はなく、設備への影響はない。
- その後、当該箇所の補修作業を開始し、6月16日(火)8時55分に作業を完了した。
- 今後、消火配管の漏えい確認を実施するとともに、漏えいした原因を調査する。

- 6月16日(火)14時38分、消火配管に通水し、漏えいがないことを確認した。
- 今後、消火配管から漏えいした原因を詳細に調査する。

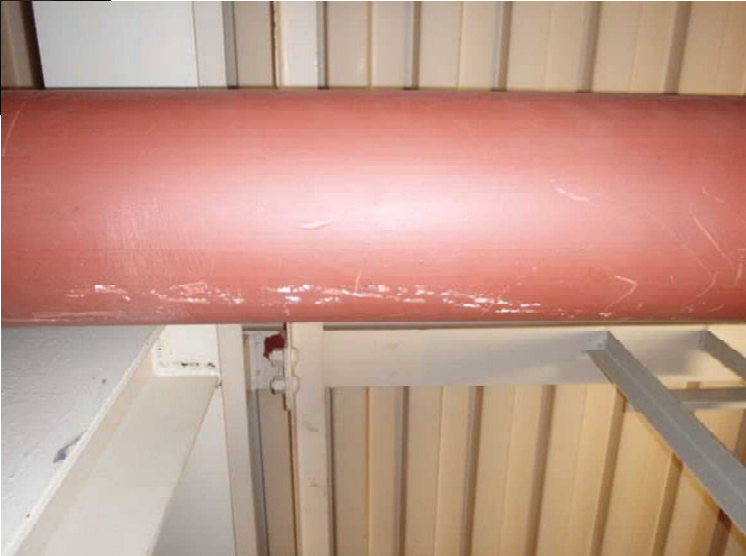
配管取替後(8/3)

- その後、当該配管を取り替え、消火配管に通水して漏えいがないことを確認し、8月3日(月)14時45分、通常状態に復旧した。
- 引き続き、原因について詳細を調査する。
