[異常時通報連絡の公表文（様式 1 - 1）]

伊方 1、2号機 タービン建家非常用排水配管からの水漏れについて
(第 2 報)

R 2.11.10
原子力安全対策推進監
(内線 2352)

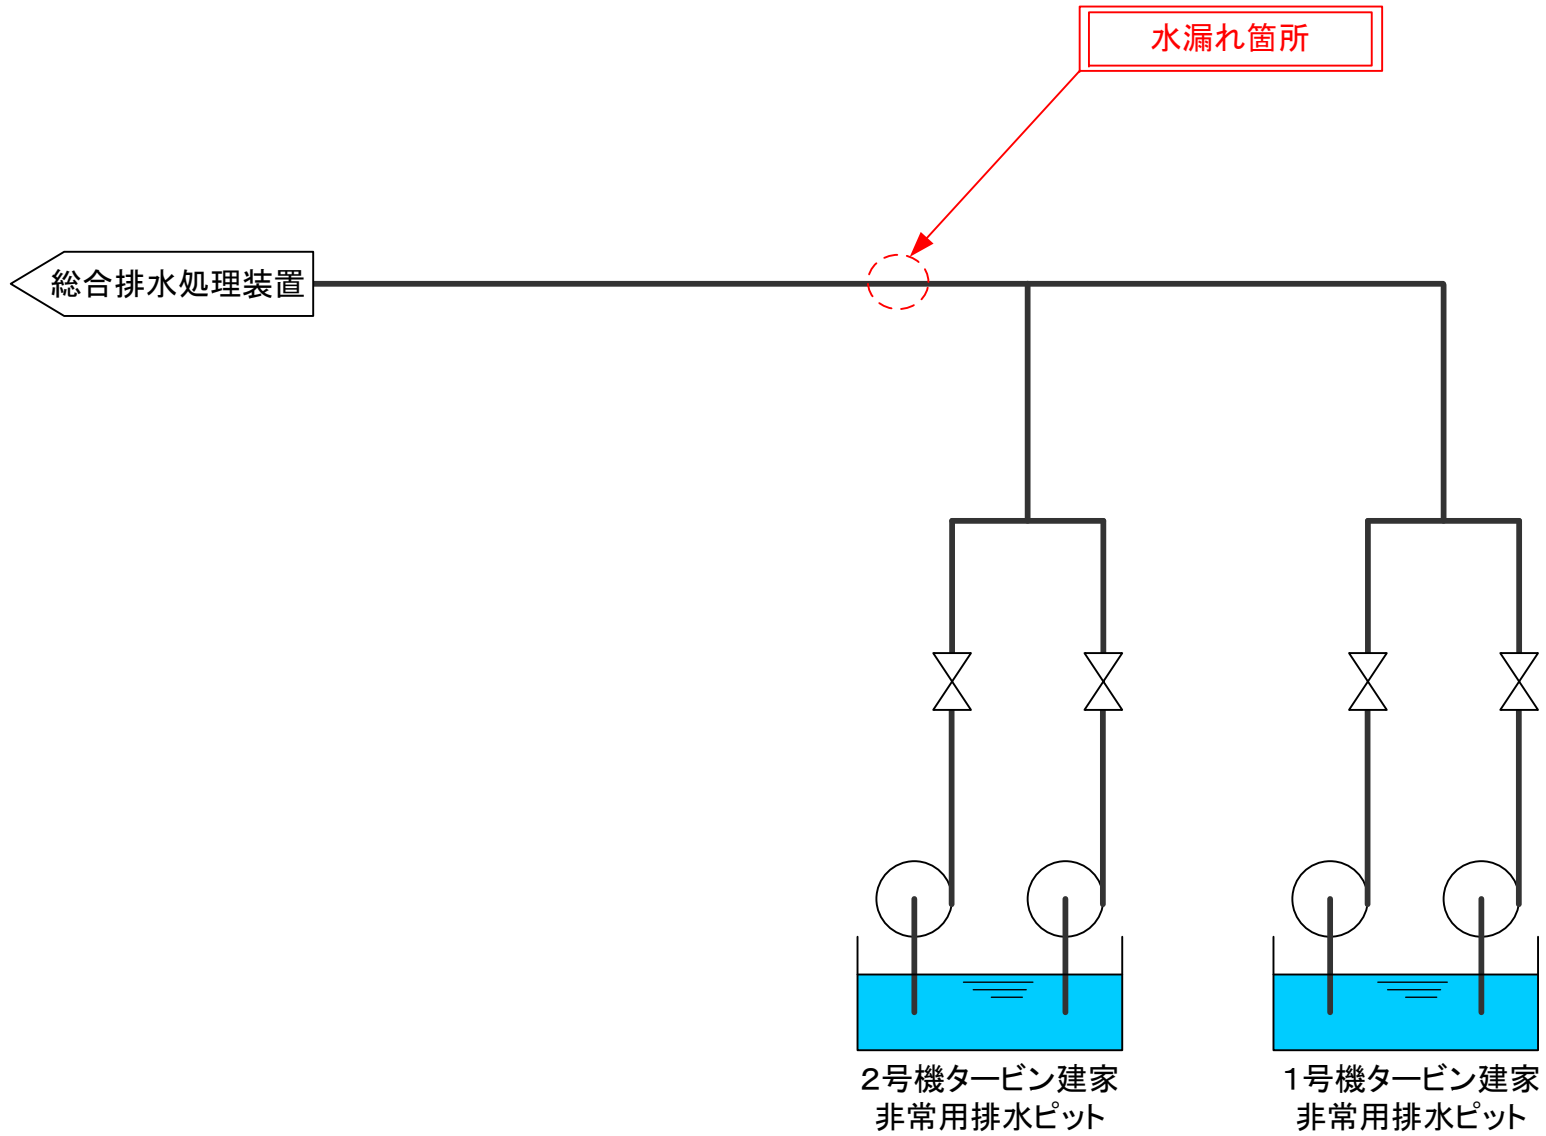
伊方発電所1、2号機 タービン建家非常用排水系統概略図

○タービン建家非常用排水

1、2号機の空調・洗濯設備等で使用した蒸気のドレン水や、海水淡水化装置で使用している蒸気のドレン水など。

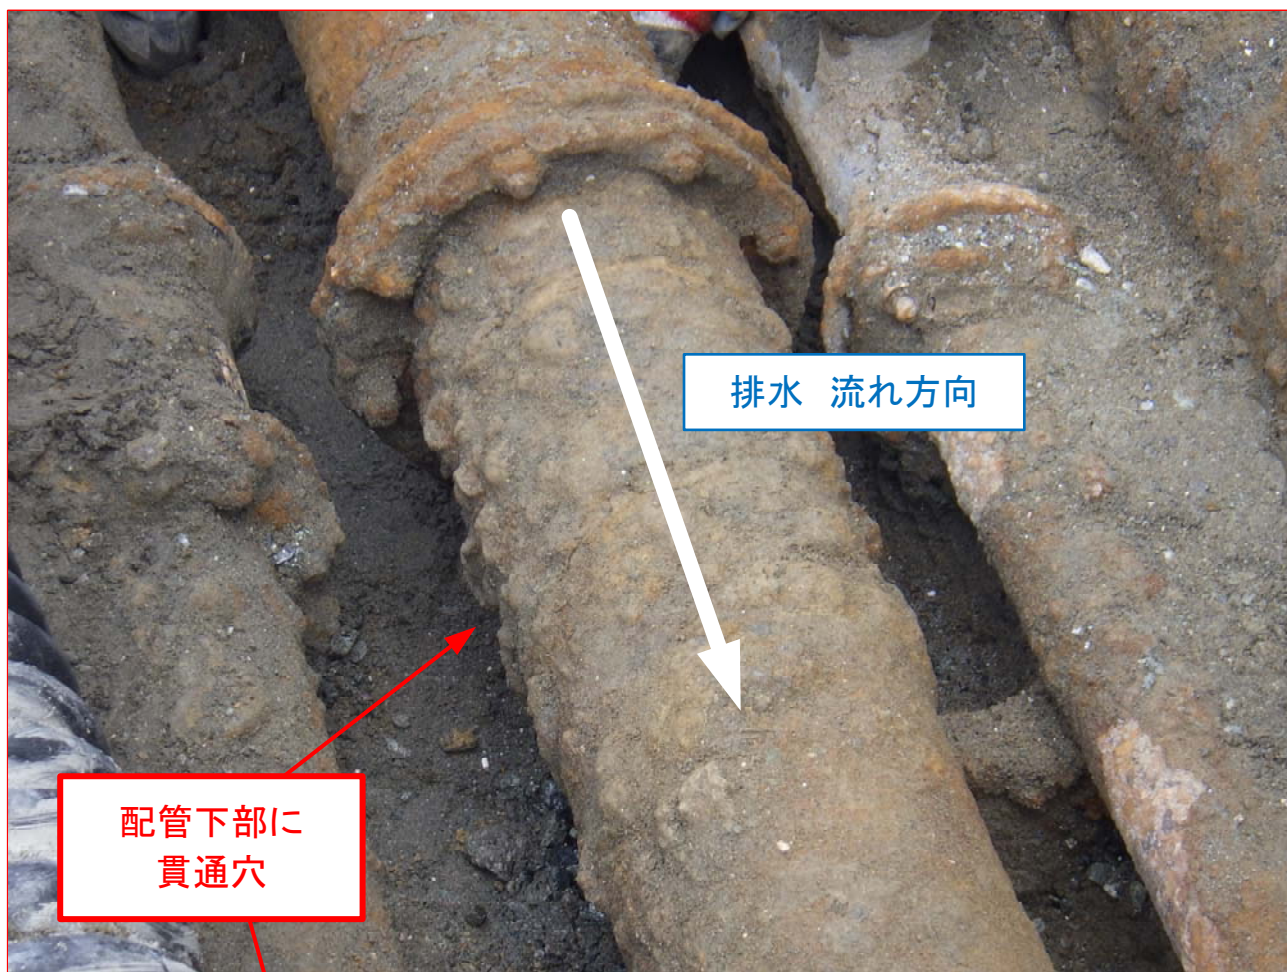
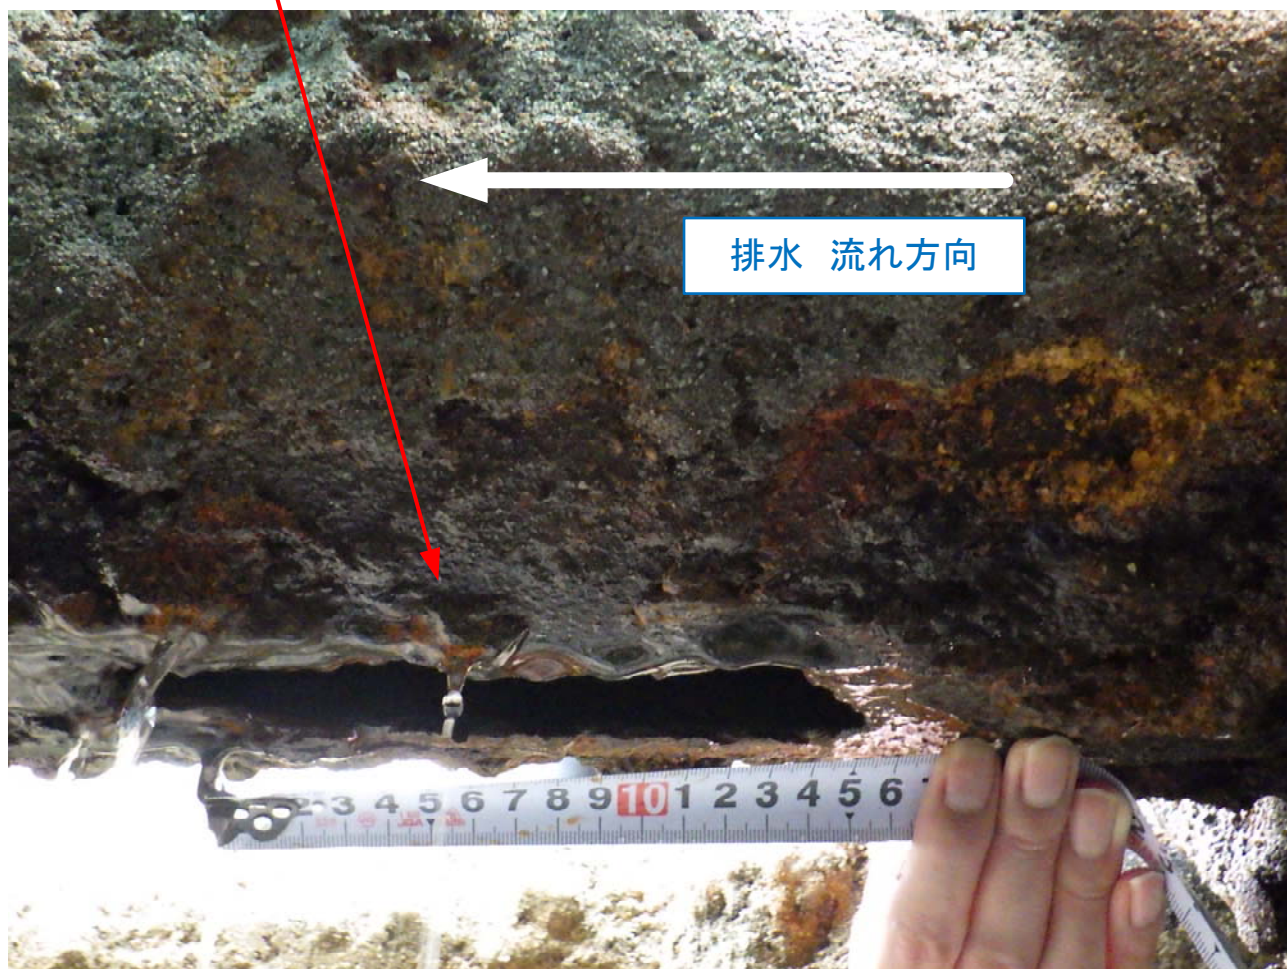
伊方発電所 1、2号機 タービン建家非常用排水配管水漏れ箇所

- 1 伊方発電所 2 号機の脱気器建屋付近の屋外において、9 月 29 日(火) 8 時 47 分頃、地面より水が出ていることを保修員が確認した。
- 2 今後、詳細を調査する。
- 4 本事象によるプラントへの影響及び環境への放射能の影響はない。

- 1 その後、現場調査を実施したところ、9 月 30 日(水)、埋設されたタービン建家非常用排水系統の配管に貫通穴を確認した。
- 2 今後、当該箇所の配管取替を行うとともに、原因について詳細を調査する。
