## 山腹崩壊状況

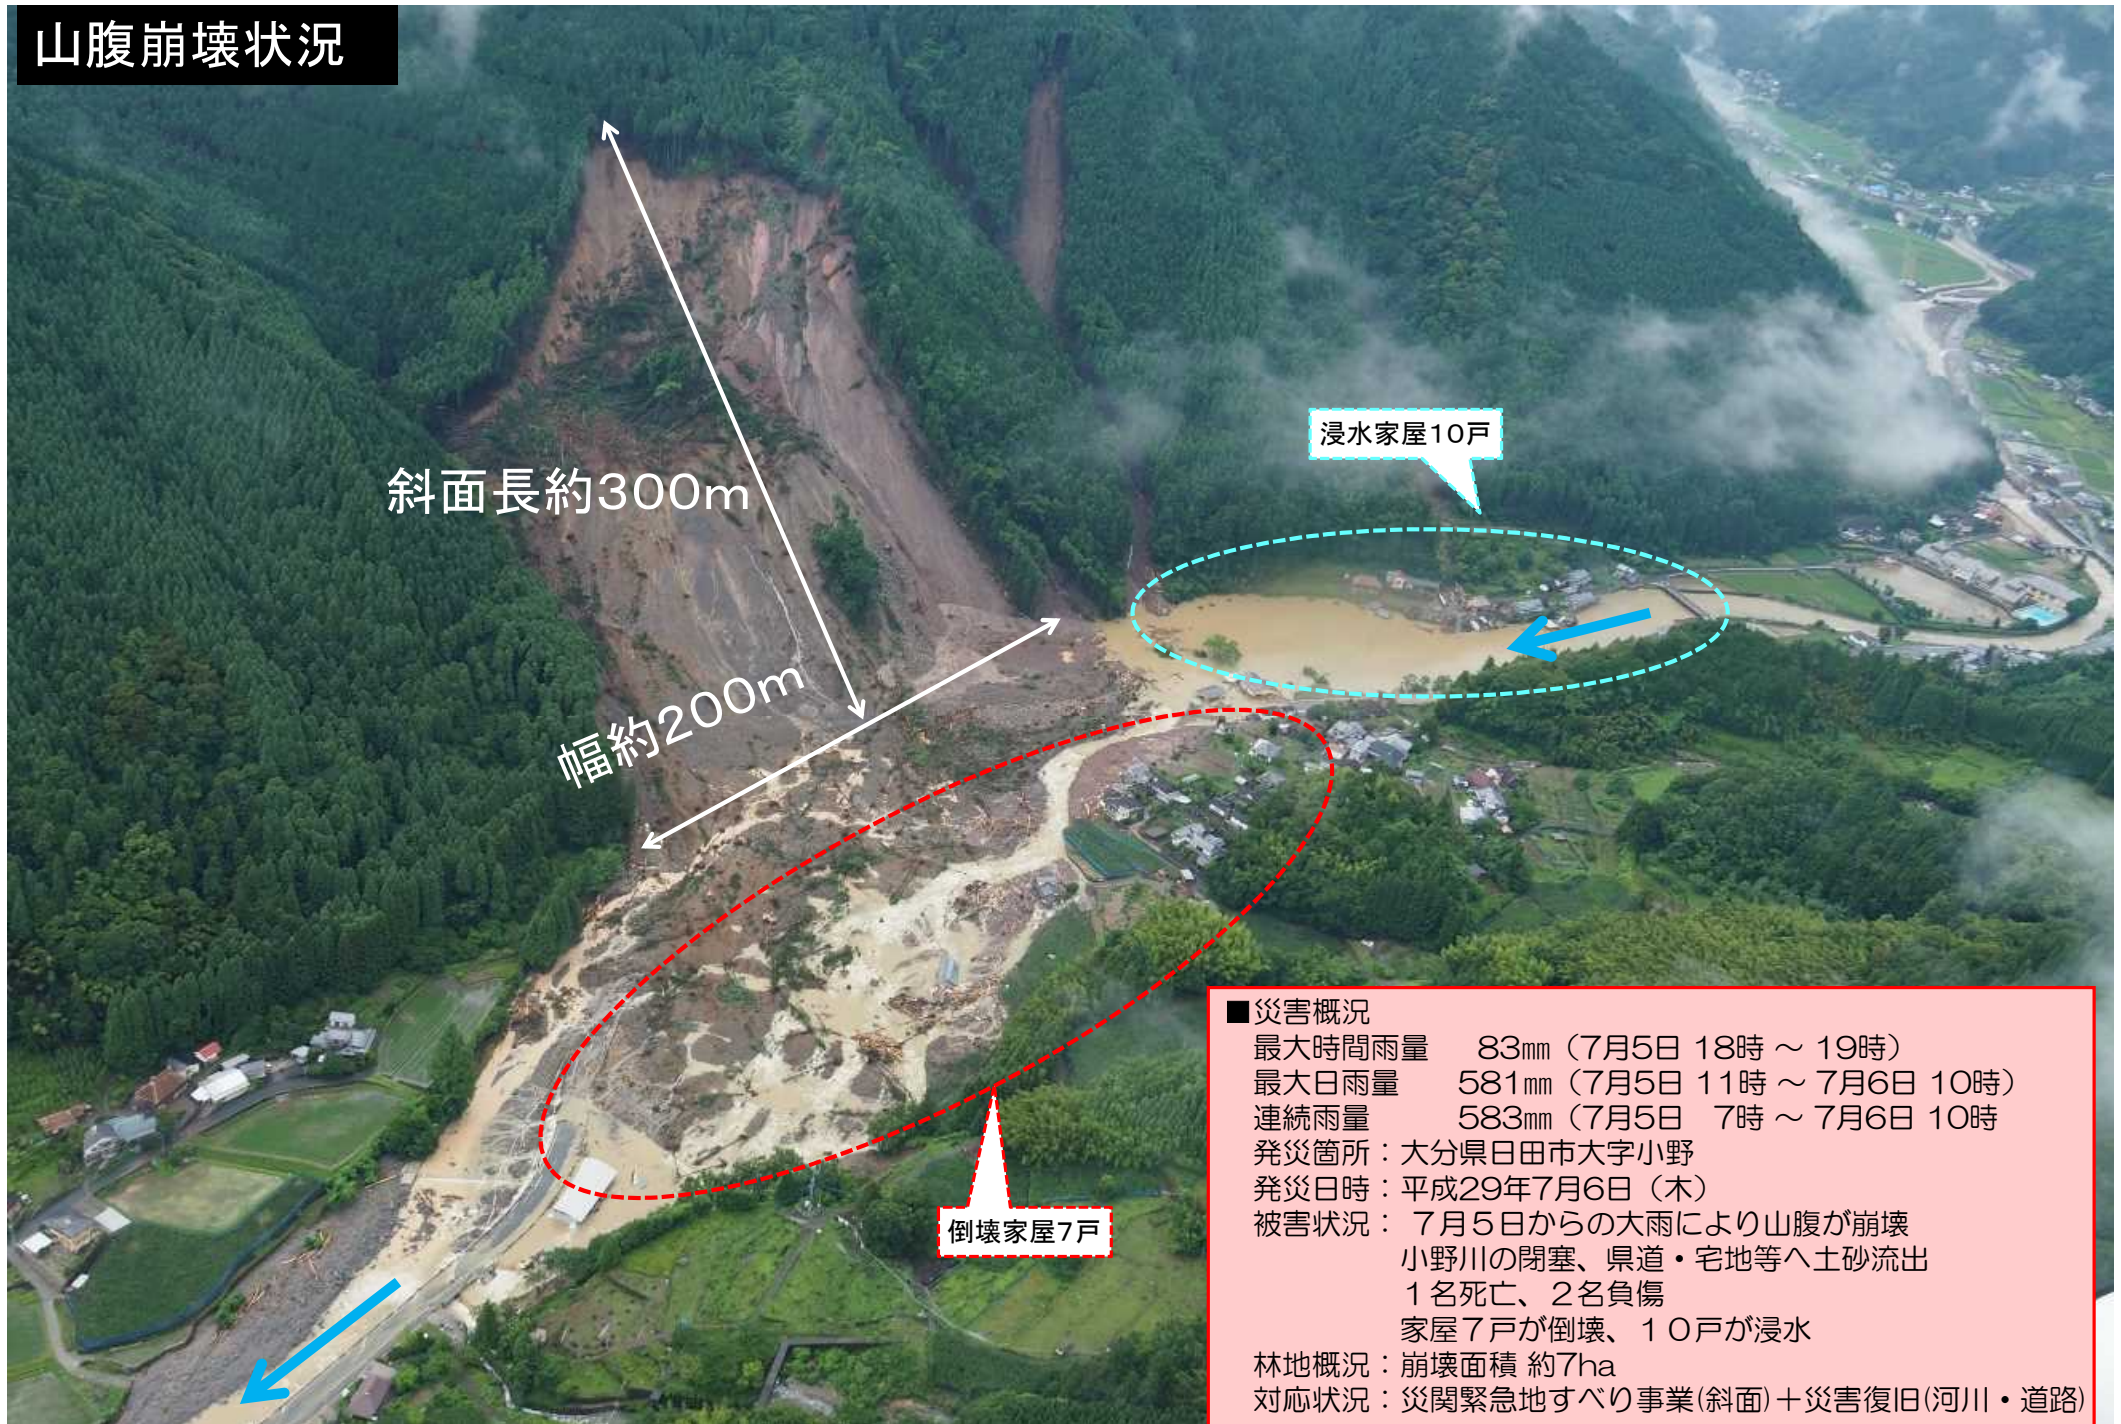
■災害概況  
最大時間雨量 83mm (7月5日 18時 ~ 19時)  
最大日雨量 581mm (7月5日 11時 ~ 7月6日 10時)  
連続雨量 583mm (7月5日 7時 ~ 7月6日 10時)  
発災箇所：大分県日田市大字小野  
発災日時：平成29年7月6日 (木)  
被害状況：7月5日からの大雨により山腹が崩壊  
小野川の閉塞、県道・宅地等へ土砂流出  
1名死亡、2名負傷  
家屋7戸が倒壊、10戸が浸水  
林地概況：崩壊面積 約7ha  
対応状況：災関緊急地すべり事業(斜面) + 災害復旧(河川・道路)
