複　合　遊　具　定　期　点　検　表

製品名	複合遊具(大)　②V字吊り橋・チューブスライ	所在施設名	るるパーク(大分農業文化公園)	住所	大分県杵築市山香町大字日指１-１
点検社	タカオ株式会社			点検日	2022 年 10 月 18 日
点検者	安全管理士　山吹 忠稔(1170033)　安全管理士　近藤 彰(1170034)			確認者	安全管理士　昼田 敏彦(1010335)
製造社	タカオ 株式会社	ＳＰ表示シール	有 ・ (無)	製品番号	
設置年月	2001 年 3 月 1 日	経過年月	21 年 7 月	落下高さ	4,400 ㎜
構造部材１	スチール	構造部材２	木材（その他）	消耗部材	コンパウンドロープ　ネット
対象年齢シール	有 ・ (無)	対象年齢	１歳～３歳 ・ ３歳～６歳 ・ ３歳～１２歳 ・ (６歳～１２歳)		大人

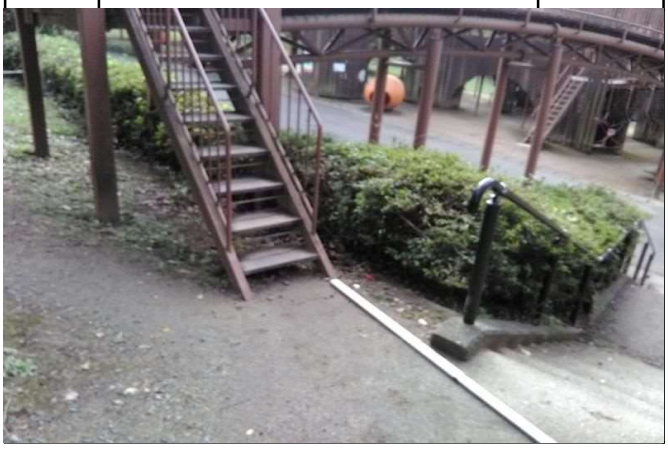
写真No.	安全領域 落下高さ600㎜を超える時、全方向1,800㎜以上。半分領域重複可 0mm	判定
10		否2

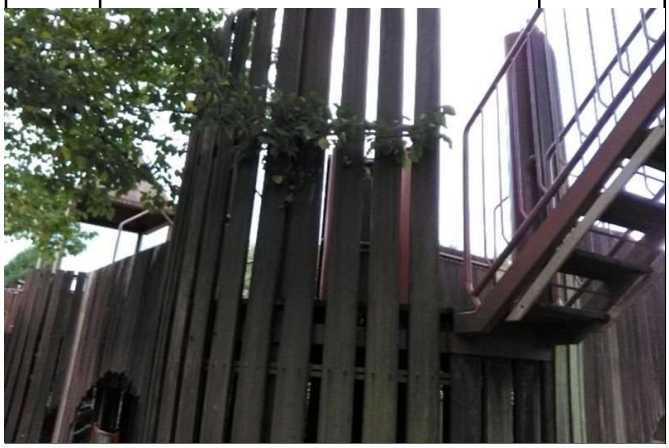
写真No.	安全領域 落下高さ600㎜を超える時、全方向1,800㎜以上。半分領域重複可 0mm	判定
11		否2

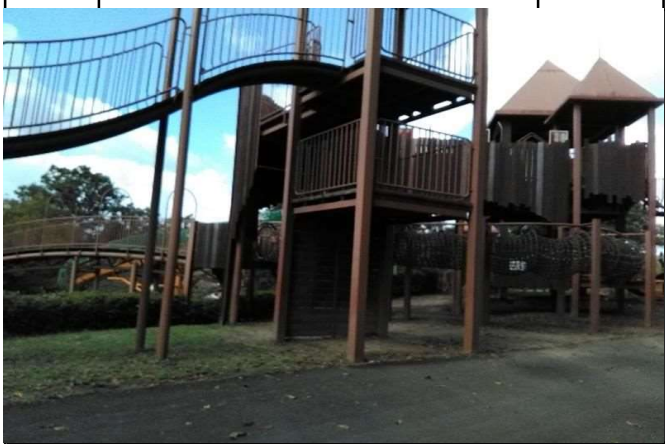
写真No.	安全領域 ※ コンクリート・アスファルトなどの固い設置面でない アスファルト舗装	判定
20		否3

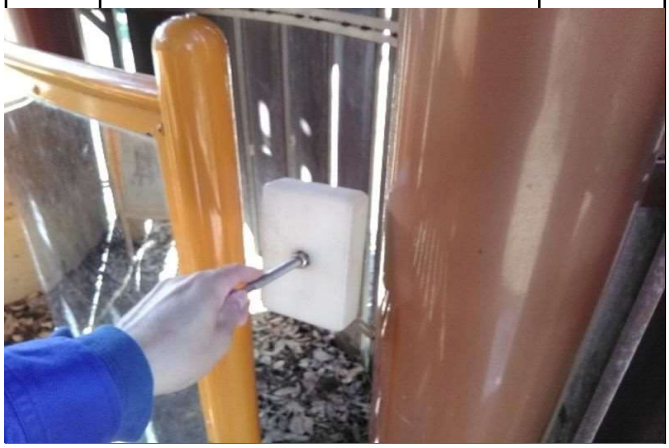
写真No.	規準一般規定　①頭部・胴体の挟み込み　頭部・胴体の挟み込み(100～230㎜)	判定
35		否2

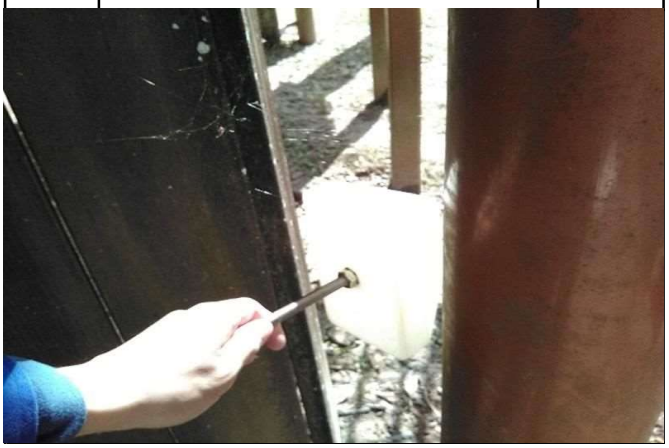
写真No.	規準一般規定 ①頭部・胴体の挟み込み 頭部・胴体の挟み込み(100～230㎜)	判定
38		否2

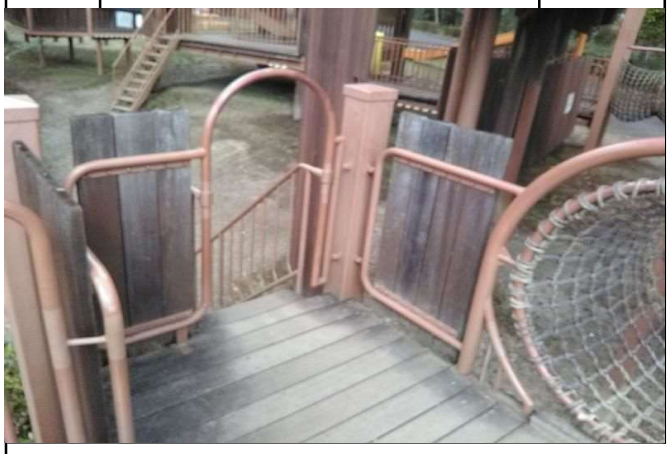
写真No.	規準一般規定 ②頭部または首の挟み込み 頭部または首の挟み込み(V字型開口部)	判定
39		否3

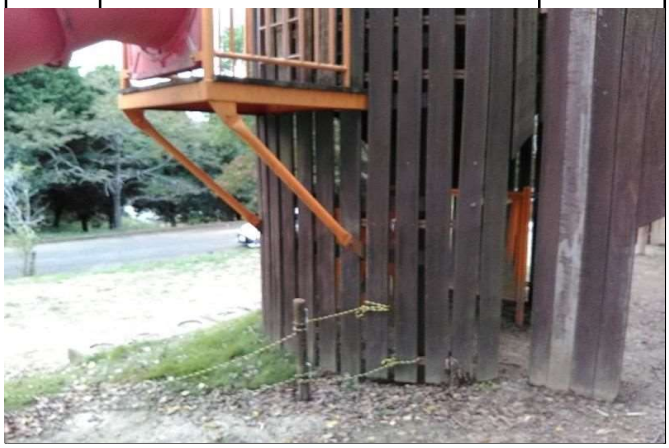
写真No.	規準一般規定 ②頭部または首の挟み込み 頭部または首の挟み込み(V字型開口部)	判定
41		否3

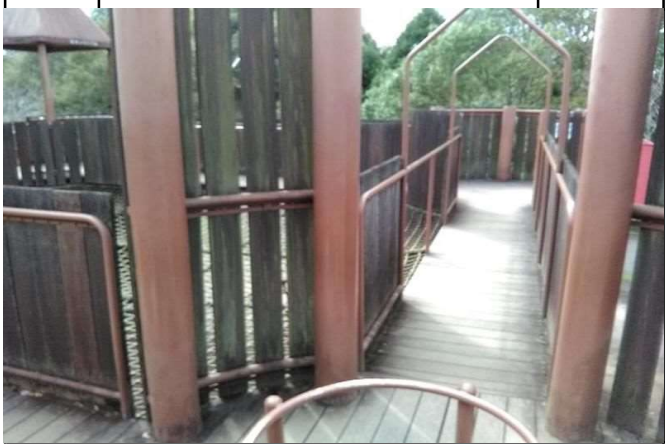
写真No.	規準一般規定 ③指の挟み込み 指の挟み込み(φ8～25㎜)	判定
48		否2

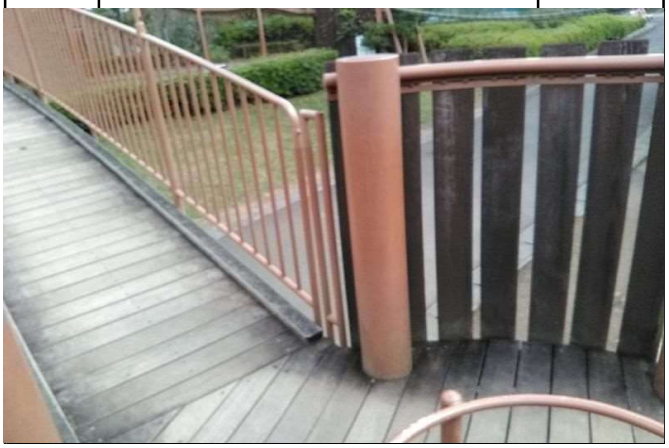
写真No.	規準一般規定 ③指の挟み込み 指の挟み込み(φ8～25㎜)	判定
50		否2

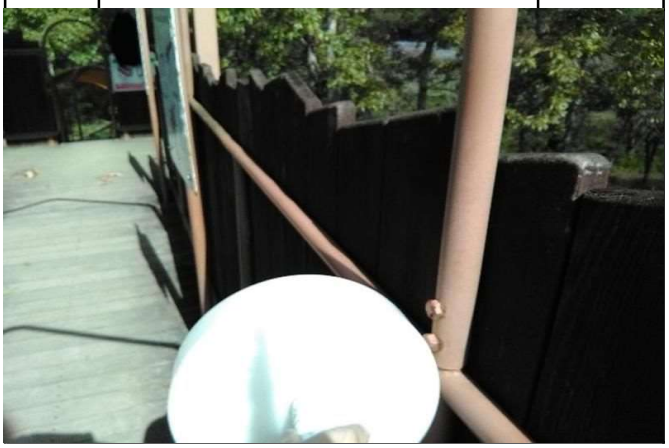
写真No.	規準一般規定 ⑥ボルトナット類による突起 直接衝突の危険がある、ボルト・ナット類の突出対策	判定
64		否2

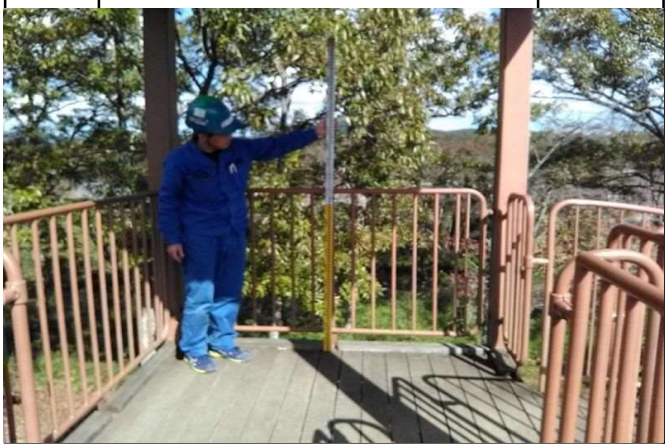
写真No.	規準一般規定 ⑧転落・落下 落下防止柵1,100㎜以上(踊場高さ2,000㎜超え) 落下高3000越える	判定
70		否2

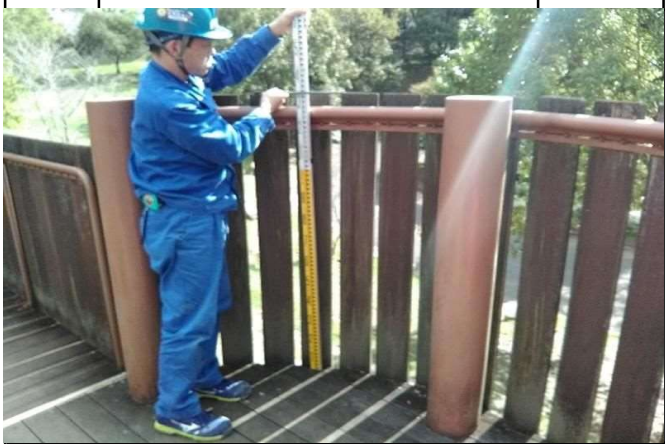
写真No.	規準一般規定 ⑧転落・落下 落下防止柵1,100㎜以上(踊場高さ2,000㎜超え) 落下高3000越える	判定
74		否2

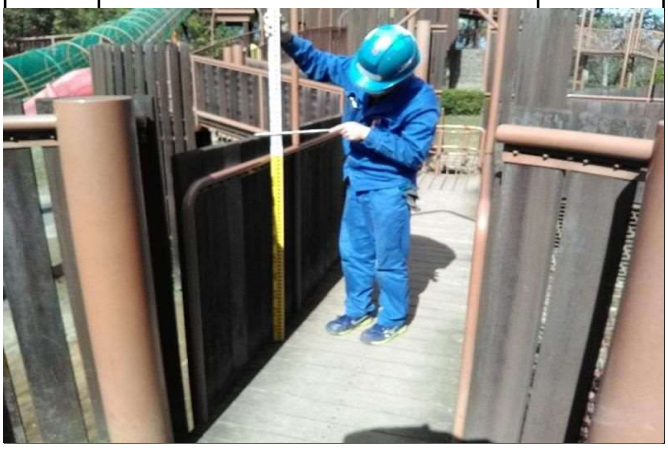
写真No.	規準一般規定 ⑧転落・落下 落下防止柵1,100㎜以上(踊場高さ2,000㎜超え) 落下高3000越える	判定
76		否2

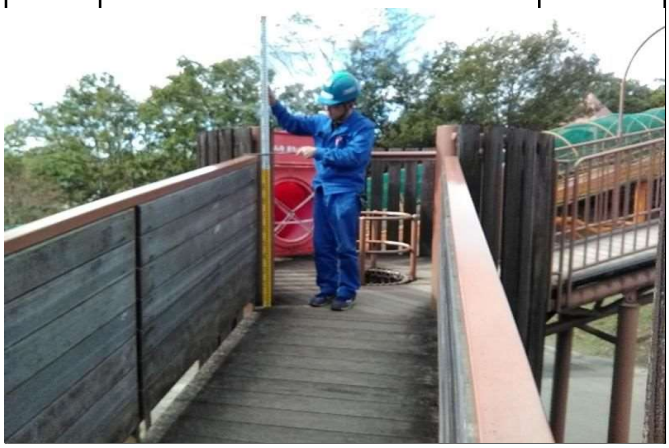
写真No.	規準一般規定 ⑧転落・落下 落下防止柵1,100㎜以上(踊場高さ2,000㎜超え) 落下高3000越える	判定
77		否2
