伊方発電所3号機第15回定期検査中に
連続発生したトラブルに関する報告書

令和2年7月

伊方原子力発電所環境安全管理委員会
原子力安全専門部会

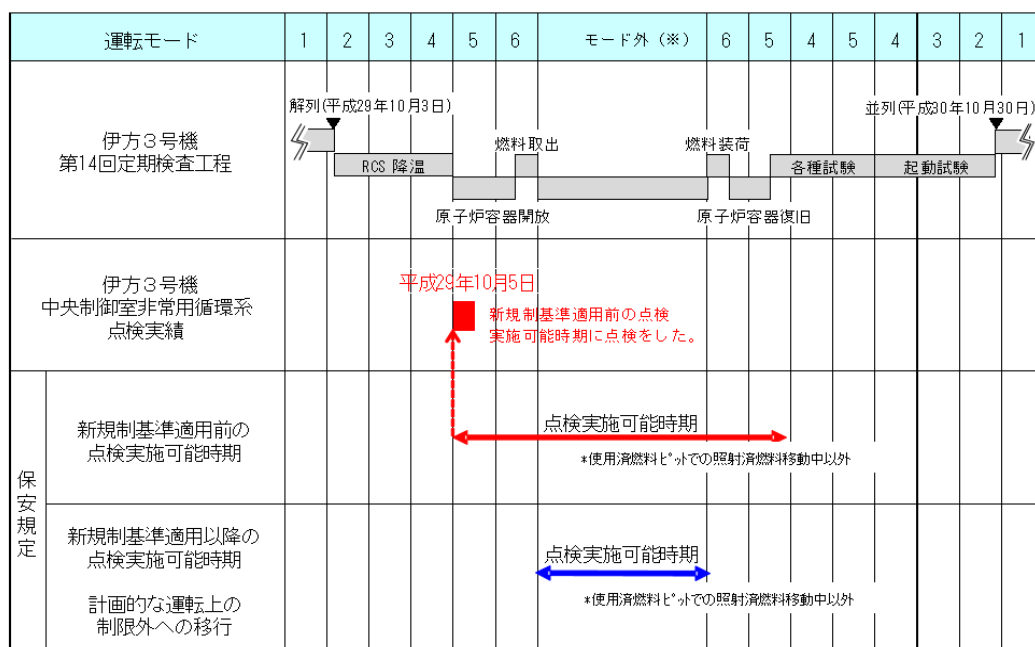
図 1-1 第 14 回定期検査における点検工程

このため、平成 29 年 10 月 5 日に実施した前回第 14 回定期検査の中央制御室非常用循環系の点検作業について確認したところ、今回実施しようとしていた原子炉施設が運転モード 5 の状態において点検作業を実施しており、運転上の制限を満足していない期間があったことを確認した。今回確認された運転上の制限の逸脱に関する保安規定第 84 条及び第 88 条第 3 項の規定は、平成 25 年 7 月の新規制基準施行により新たに設けられ、第 14 回定期検査で初めて適用された規定であり、第 13 回定期検査までは、原子炉施設の運転モード 5 における中央制御室非常用循環系の点検作業は適切な作業であった。

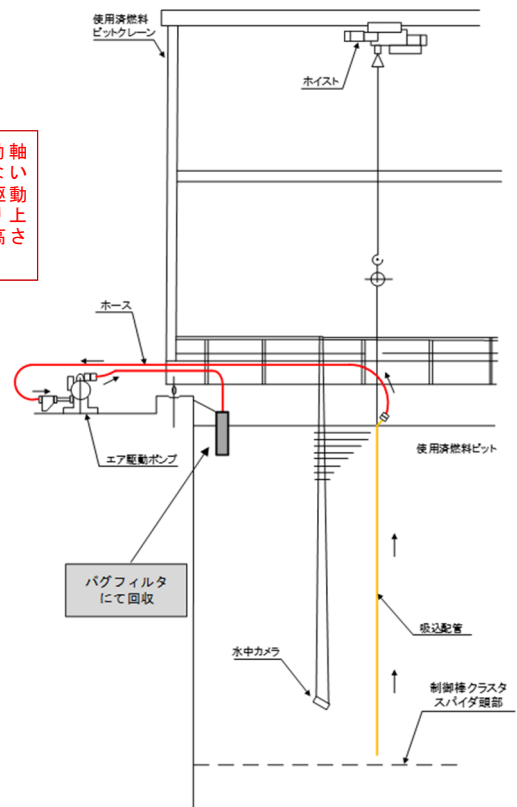
図 2-11 堆積物除去概要

- 制御棒クラスタのスパイダ頭部内（駆動軸との結合部内部）で確認された堆積物を調査した結果、当該堆積物は、駆動軸内表面や1次冷却系統内で生成したマグネタイトが剥離し、堆積したものと推定され、他の制御棒でも確認された。なお、当該制御棒クラスタスパイダ頭部内の堆積量は約 20 cc と推定された。

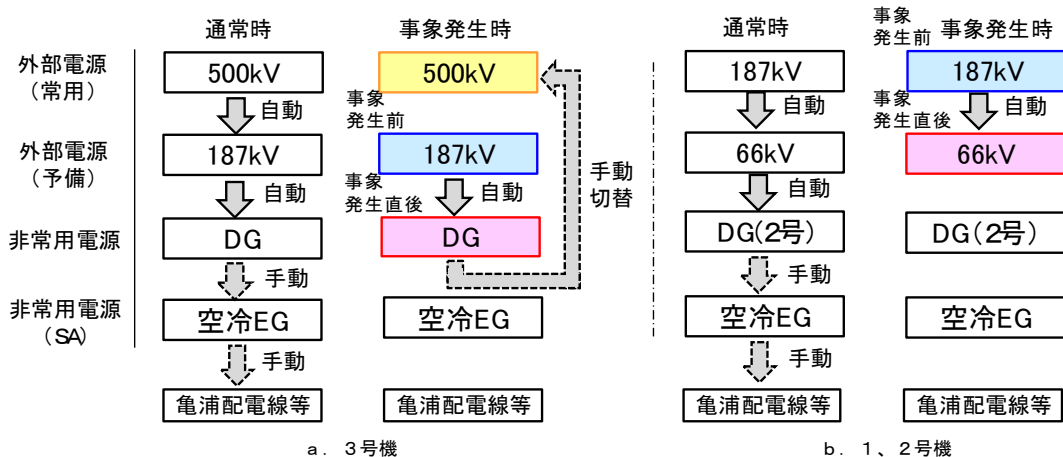
図 4-2 事象発生時の所内電源系統状況変化

1月25日、伊方発電所1、2号機開閉所において、187kV母線（甲・乙）連絡遮断器^{※1}を動作させる保護リレー^{※2}の取替え工事完了後の当該保護リレーの健全性確認試験を行うことから、当該試験に必要な量の電流を流すため、3号機を常用の500kV送電線から、3号機の予備電源である1、2号機常用の187kV送電線からの受電に切替えるとともに、通常は甲・乙の別母線から受電している1、2号機を、全て乙母線からの受電に切替えたところ、伊方南幹線1号線乙母線断路器^{※3}の故障により、187kV送電線4回線全ての遮断器が開放して受電が停止した。

このため、直ちに、1、2号機は予備系統である66kV送電線、3号機は起動した非常用ディーゼル発電機（DG）からの受電に自動で切り替わった。その後3号機については、試験のために待機状態としていた常用の500kV送電線からの受電に手動で切替え、1～3号機ともに外部からの受電に復旧した。1月27日には、1、2号機常用の187kV送電線4回線のうち故障した断路器を設置している1回線を切り離し、187kV送電線3回線からの受電に回復した。

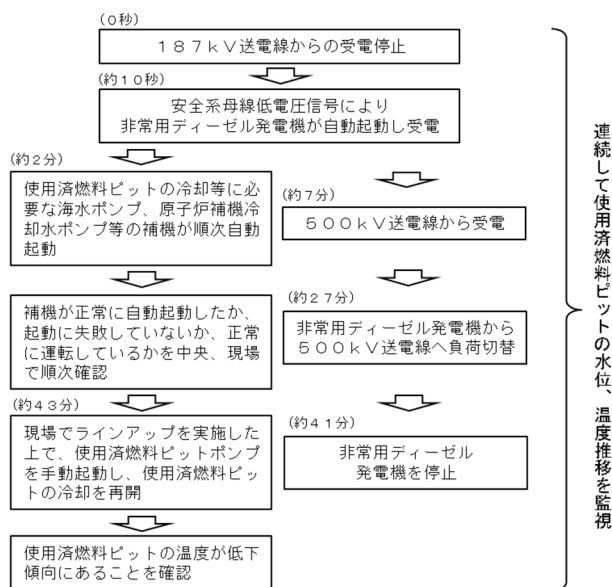
図 4-3 3号機の使用済燃料ピット冷却再開までの対応

また、予備電源又は非常用ディーゼル発電機に切り替わった後、使用済燃料ピットの冷却に必要な冷却ポンプ等の補機が設計どおり自動起動していることが確認できたため、現場で使用済燃料ピットポンプを手動で起動し、使用済燃料ピットの冷却を再開した。

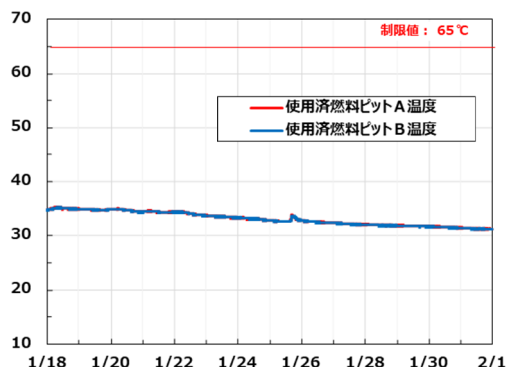
図 4-4 使用済燃料ピットの水温記録
(右のグラフは3号機使用済燃料ピット)

事象発生に伴う使用済燃料ピット水温の上昇は、最大 1.1℃（水温 33.0℃→34.1℃）であり、通常運転における温度変化の範囲であったこと、また保安規定に定める使用済燃料ピットの温度に係る制限値 65℃に対して十分な余裕があったことから、使用済燃料の冷却状態に問題はなかった。
