伊方発電所第 3 号機  
総合排水処理装置排水配管からの  
水漏れについて

令和 2 年 1 2 月  
四国電力株式会社

伊方発電所第3号機総合排水処理装置排水配管からの水漏れについて

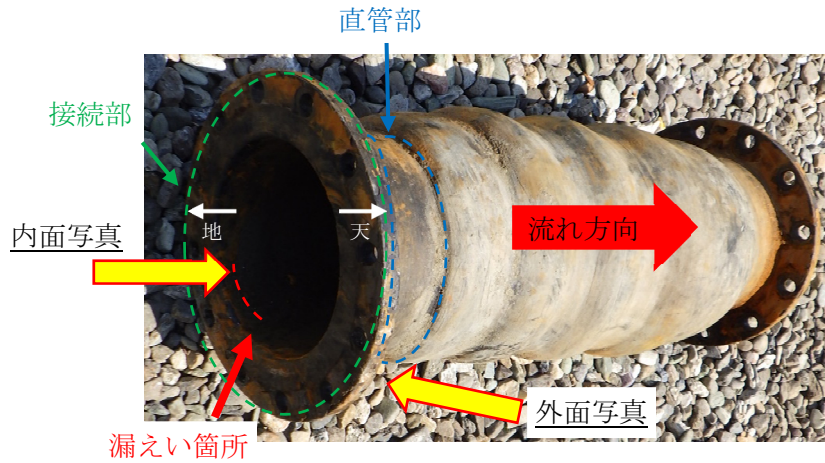
配管調査状況 (1 / 2)

当該配管の内面を目視にて調査したところ、流れ方向上流側の配管接続部（フランジ）と直管部の付け根部分に幅2mm、長さ190mmの貫通部が1箇所確認された。また、その近傍の幅210mm、長さ115mmの範囲において、配管内面に施工している防錆塗装の剥離および配管金属の腐食が確認された。

当該配管を切断し、配管断面を目視にて調査したところ、配管内面に施工している防錆塗装の一部が剥離しており、直管部の配管金属の一部に腐食が確認された。

当該部の腐食による損傷の程度は、配管外面に比べ、配管内面の方が大きいことが確認された。

また、配管外面を覆っている外面ゴムについて、配管接続部（フランジ）と直管部の付け根部に剥離が確認された。

調査の結果、配管内面からの腐食によるものと考えられ、経年使用に伴い防錆塗装に微小な傷または穴が生じ、そこから、内部流体が配管金属部（母材）に侵入することにより腐食が進展、外面ゴムが剥離し、漏えいに至ったものと推定される。

漏えいが生じた配管の接液部について、配管金属部に防錆塗装を施した箇所を無くし、耐性に優れた内面ゴム仕様の可とう管に取替を実施した。
