伊方発電所第3号機
総合排水処理装置沈殿池壁面からの水漏れについて

令和3年10月
四国電力株式会社

3号機 総合排水処理装置 E沈殿池(南側側壁)

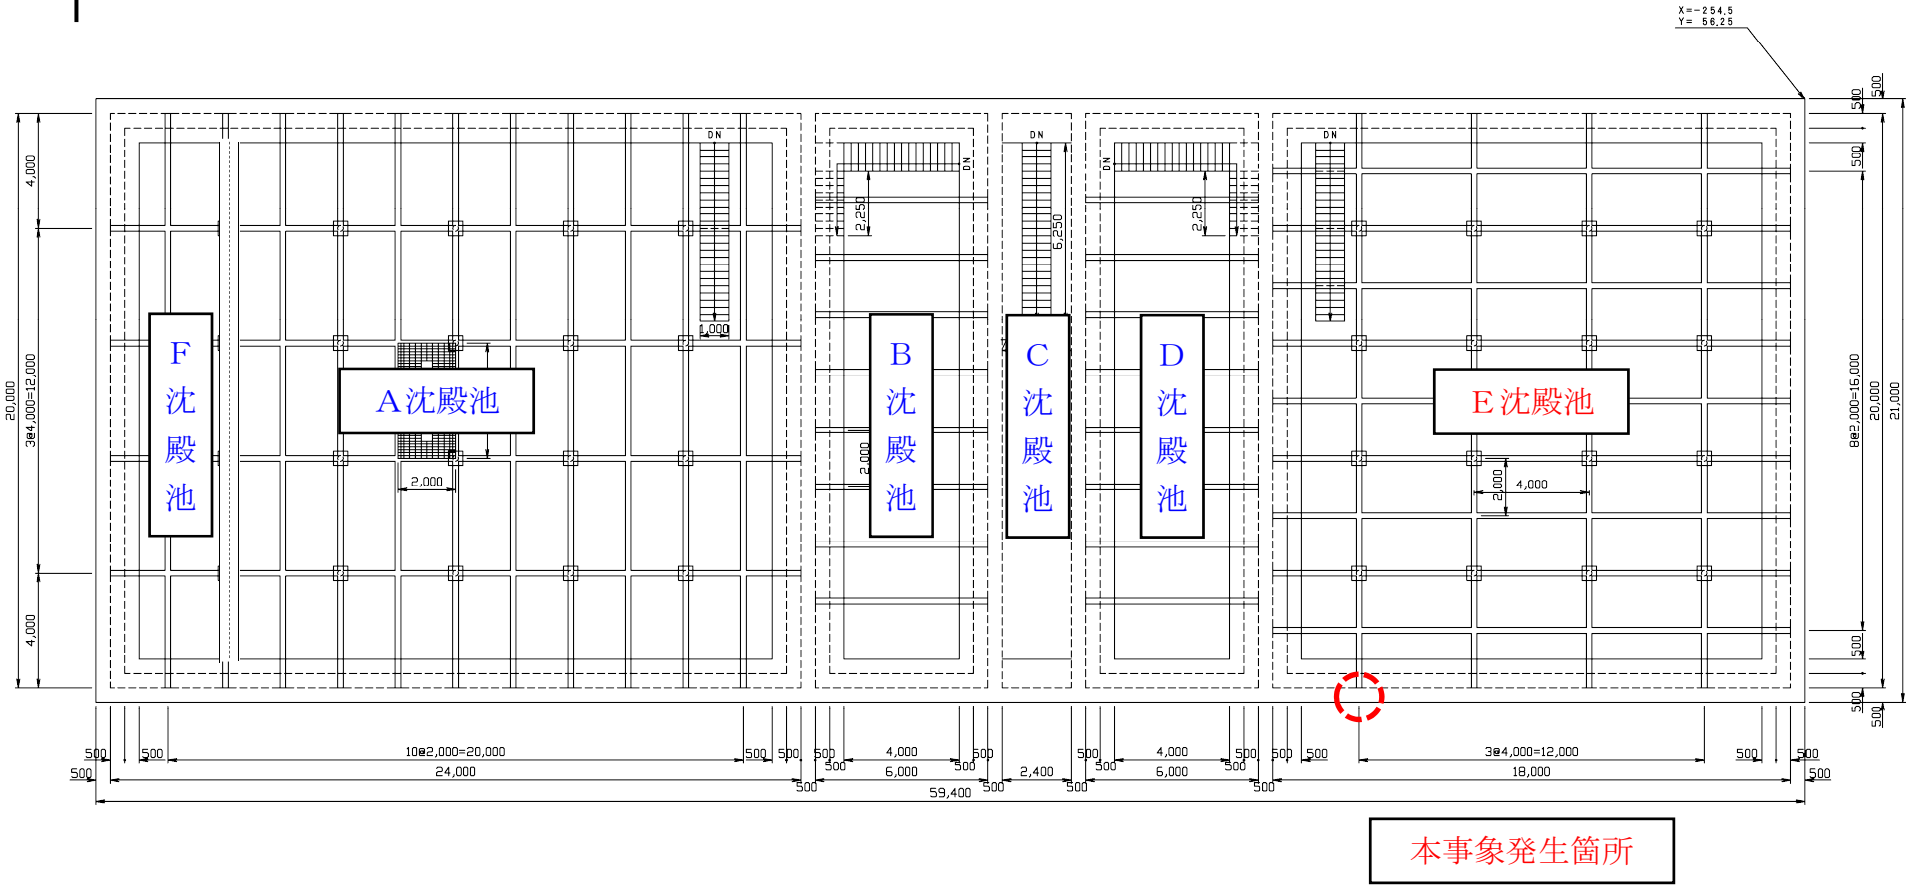
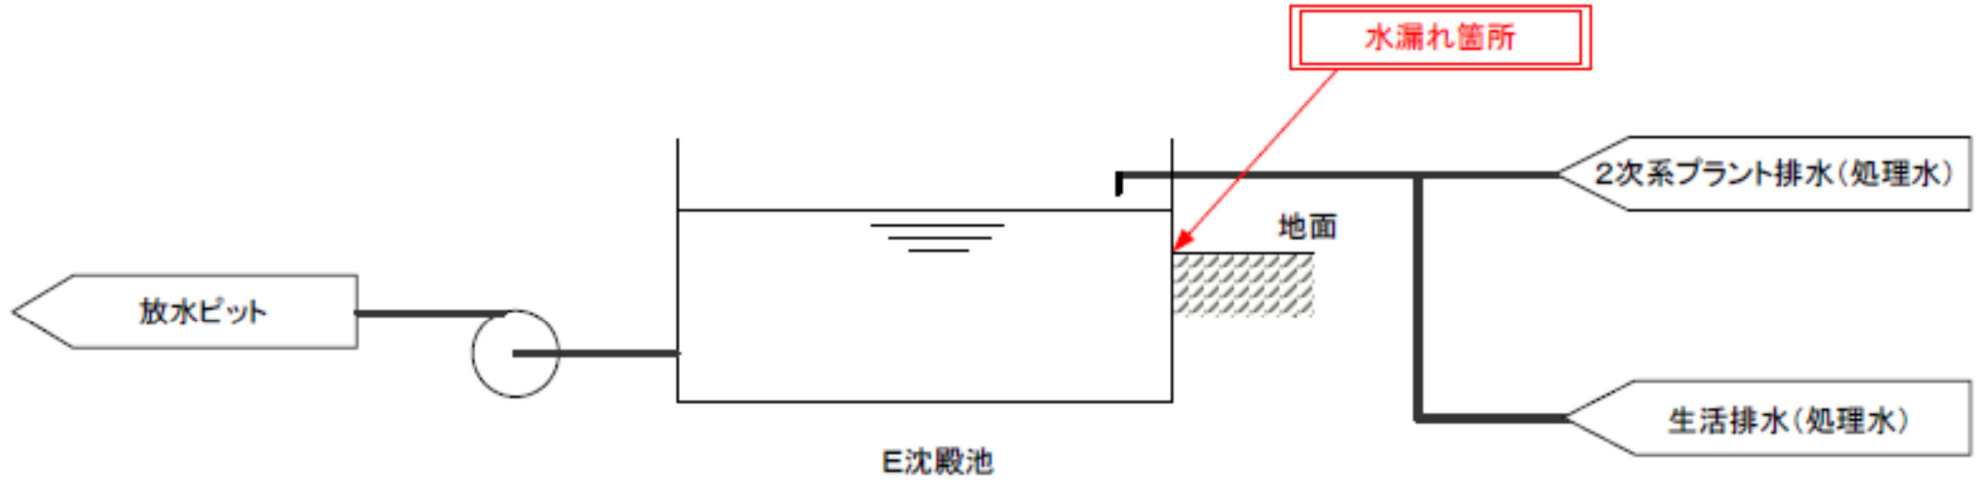
総合排水処理装置 E沈殿池 概略図

調査の結果、水漏れは沈殿池のコンクリート壁の継ぎ目部^{※3}のひび割れから発生していたことから、コンクリート壁の継ぎ目部を修繕した。

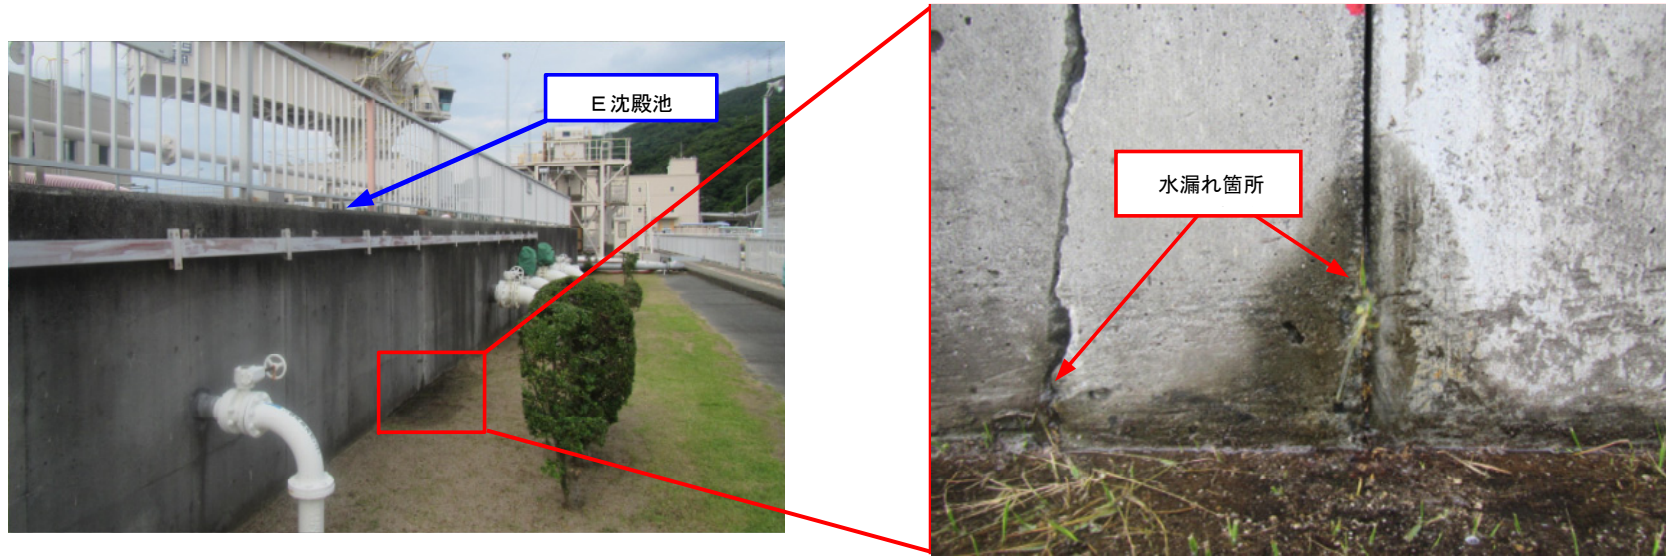
水漏れイメージ図

調査の結果、施工時のコンクリートの乾燥収縮等により水漏れ箇所付近に生じた微細なひび割れが経年により進展し壁面内の鉄筋に到達、そこから雨水と酸素が浸入し鉄筋を腐食・膨張させ、それによりひび割れが拡大・進展しゴム止水板を損傷させたことで槽内からひび割れ箇所を通して水漏れに至ったものと推定した。

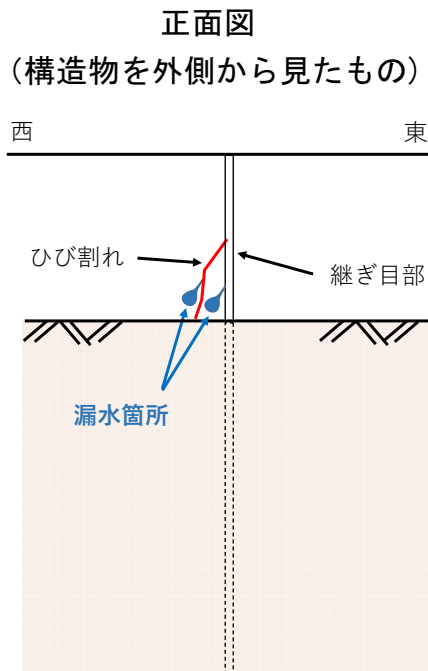
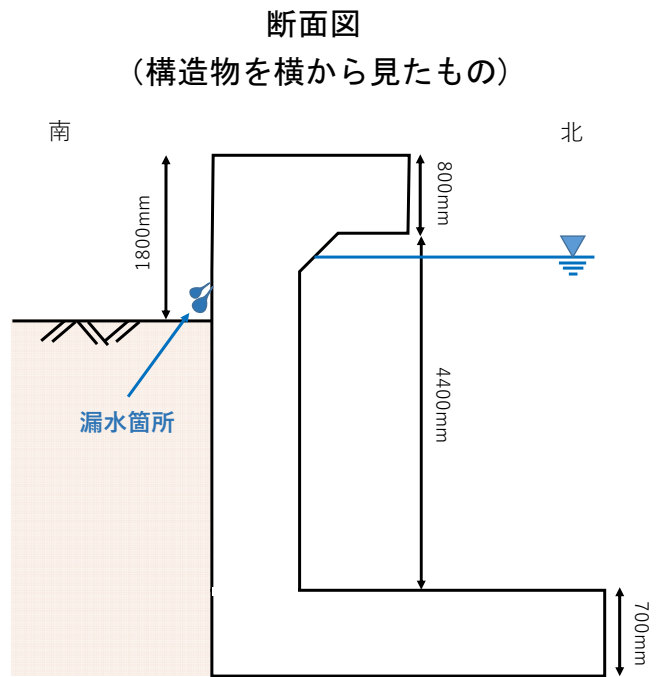
躯体仕様 平面図 (構造物を上から見たもの)

当該側壁の継ぎ目部の仕様を添付資料－4に示したが、縦方向にゴム止水板と目地材を設置している同一仕様の継ぎ目部は、3号機総合排水処理装置沈殿池に他3箇所設置されている。これらの継ぎ目部についても、本事象発生箇所と同様に、定期的な外観点検等の実施対象であり、それぞれについてひび割れ状況の点検結果を整理した。

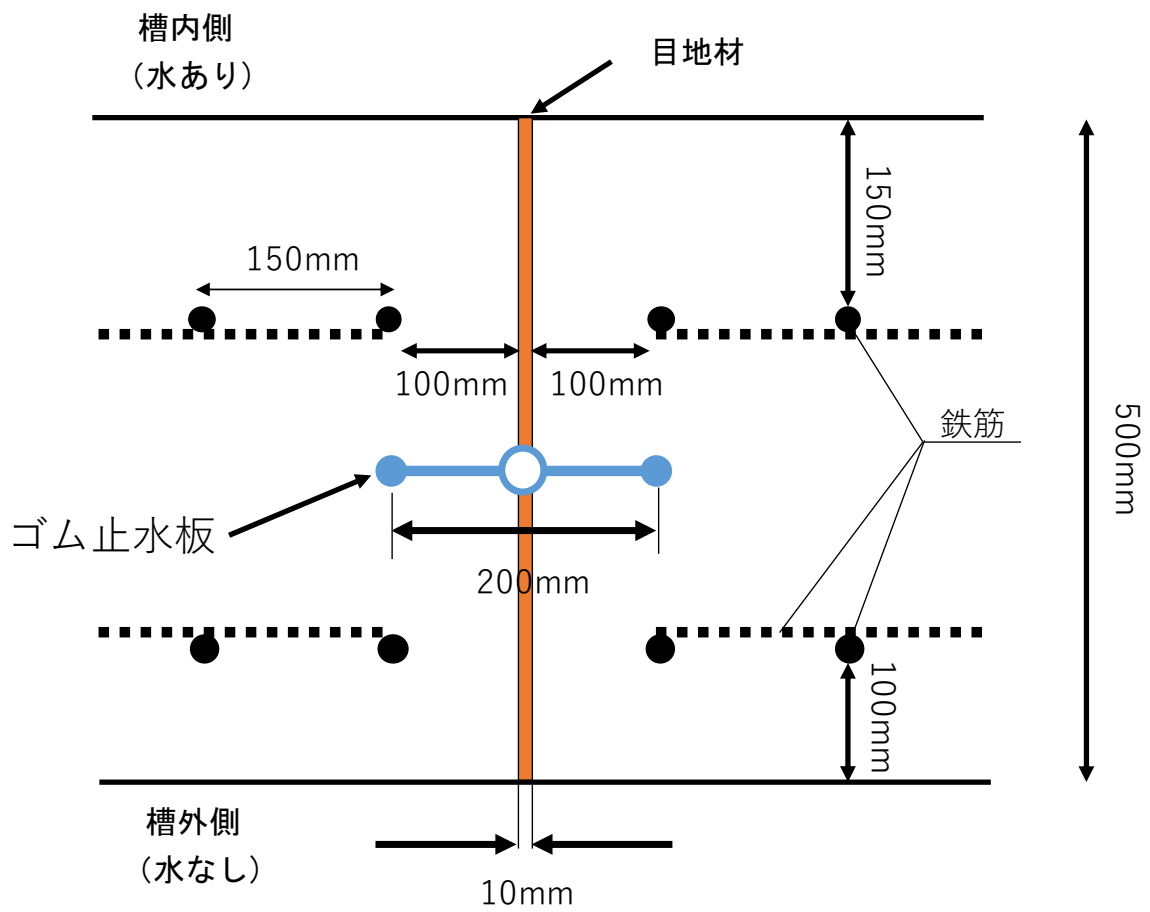
現場調査結果

E沈殿池内の水を全て排水し、当該側壁内側の目視調査を実施した結果、有意なひび割れや劣化がないことを確認した。

E沈殿池側壁外側の地面を掘削し、ひび割れが側壁底面まで進展していることを確認した。

また、ひび割れ箇所のコンクリートを撤去し当該側壁内部を目視調査した結果、地表部ではひび割れが側壁深部へ進展し、縦方向の鉄筋が発錆していること、ゴム止水板に損傷（小孔）がみられることを確認した。

地中部については、一部で地上部と同様に縦方向の鉄筋が発錆が見られた箇所があるものの、ゴム止水板に到達するような深部へのひび割れには進展しておらず、その他大部分においてはひび割れが縦方向の鉄筋にも達しておらず、縦方向の鉄筋やゴム止水板の健全性には影響がないことをそれぞれ確認した。

- (1) 当該側壁外側のひび割れが生じた部分のコンクリートをはつり撤去、復旧した。
- (2) ゴム止水板の修繕は構造上困難なため、その代替として当該側壁内側の継ぎ目部に樹脂系シート型止水工法にて内側からの水の浸入防止処置を実施し、(1)の対策と合わせて水漏れがないことを確認した。
- (3) 本事象の発生部位は南側側壁のみであるが、予防保全として北側側壁の内側にも同様の止水工法による水の浸入防止処置を実施した。
- (4) 前述の通り A 沈殿池側壁内側の継ぎ目部についても同一仕様であることから、予防保全の水平展開として、2022年度に同様の止水工法による水の浸入防止処置を実施する。
- (5) 点検要否の判定基準となる社内マニュアルについて、側壁内側に今回新たに施工した樹脂系シート型止水工法の健全度判定を追加した内容に改正する。
- (6) 同マニュアルについて、側壁外側の外観点検頻度を現行の1回/2年から1回/1年に改正する。
