[異常時通報連絡の公表文（様式 1 - 1）]

伊方発電所 風向風速計変換器の不具合について

R 4. 6. 10
原子力安全対策推進監
電話番号 089-912-2352

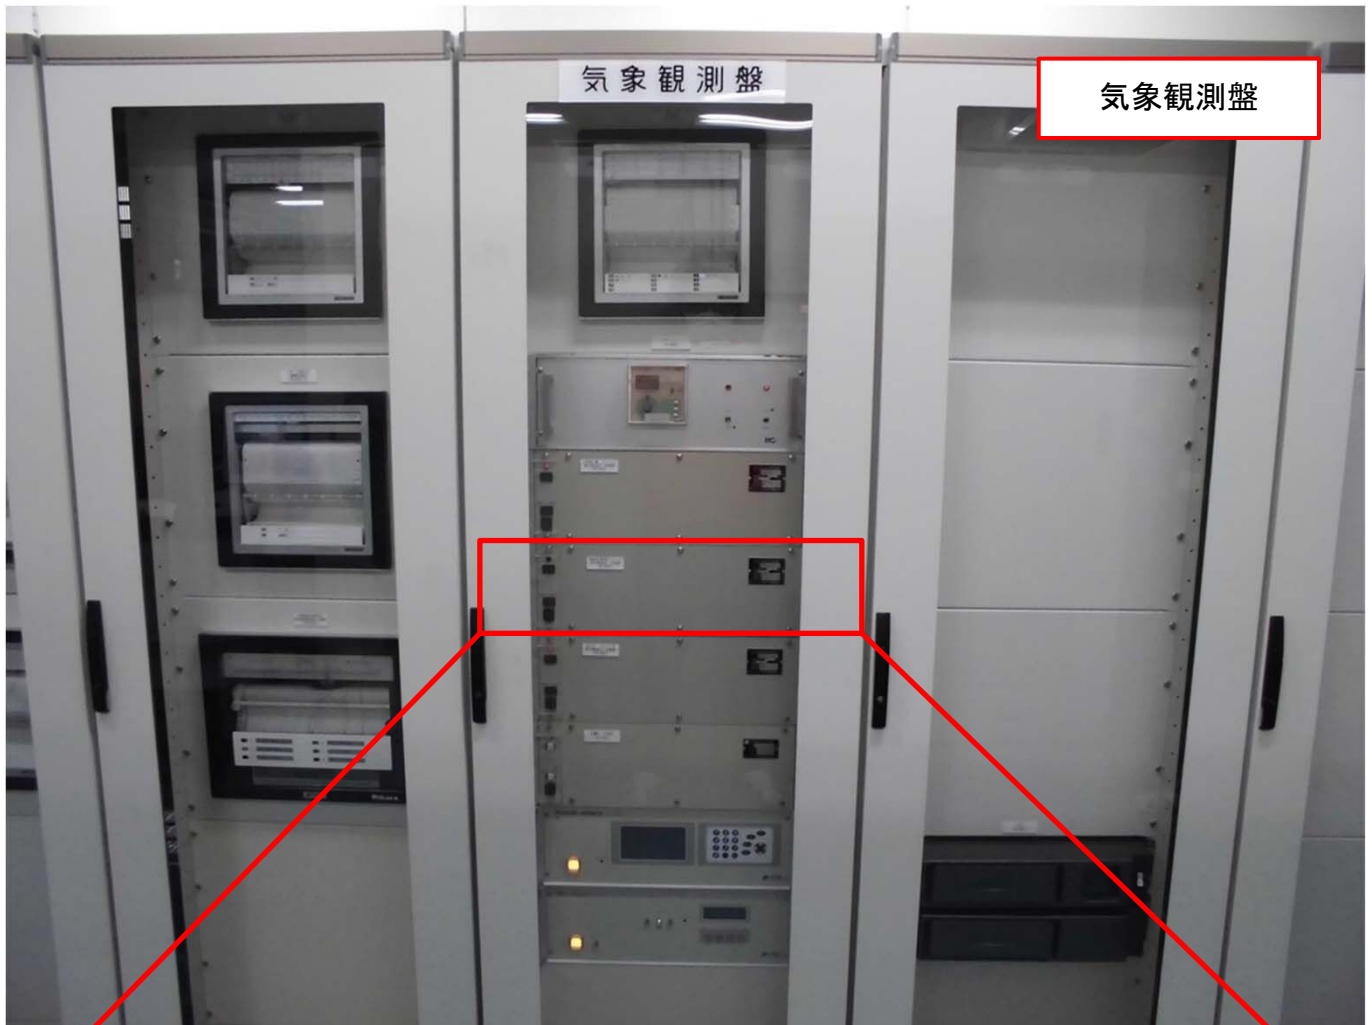
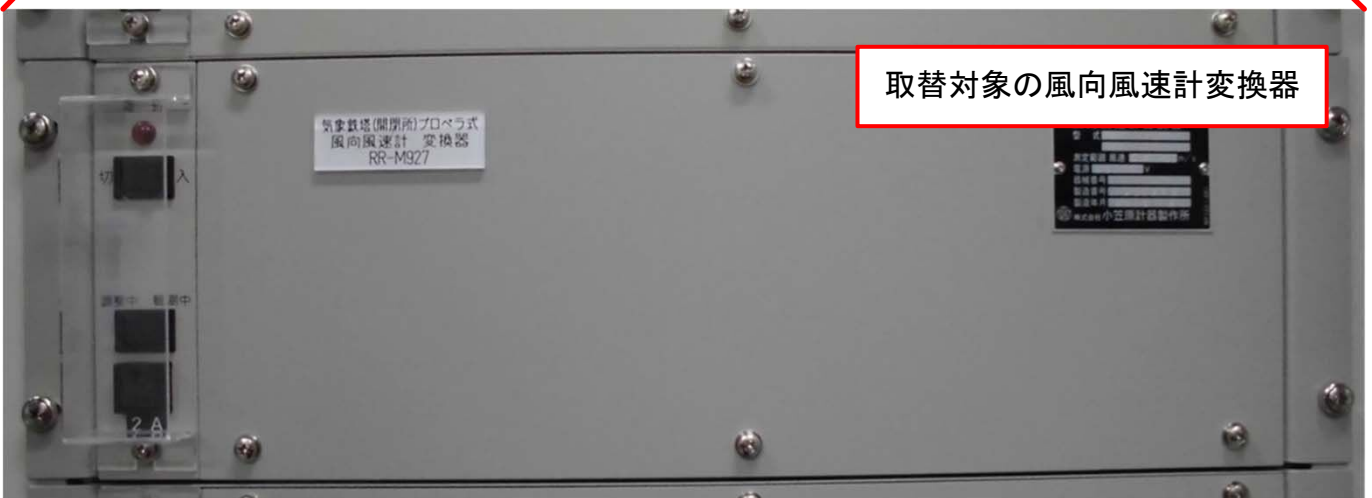
伊方発電所 気象観測盤 現地状況写真

○風向風速計変換器

風向風速計の電流信号を表示装置や記録計等で取り扱える電圧信号に変換するもの。

- 1 その後の点検の結果、データを変換し伝送する風向風速計変換器から表示端末等へ一部のデータが正常に伝送をできていないことを確認したため、当該変換器の取替えを行い、5月4日(水)17時05分、正常状態に復帰した。
- 2 今後、詳細を調査する。
