速報版【R6. 8台風第10号】河川改修による治水効果（津久見川）

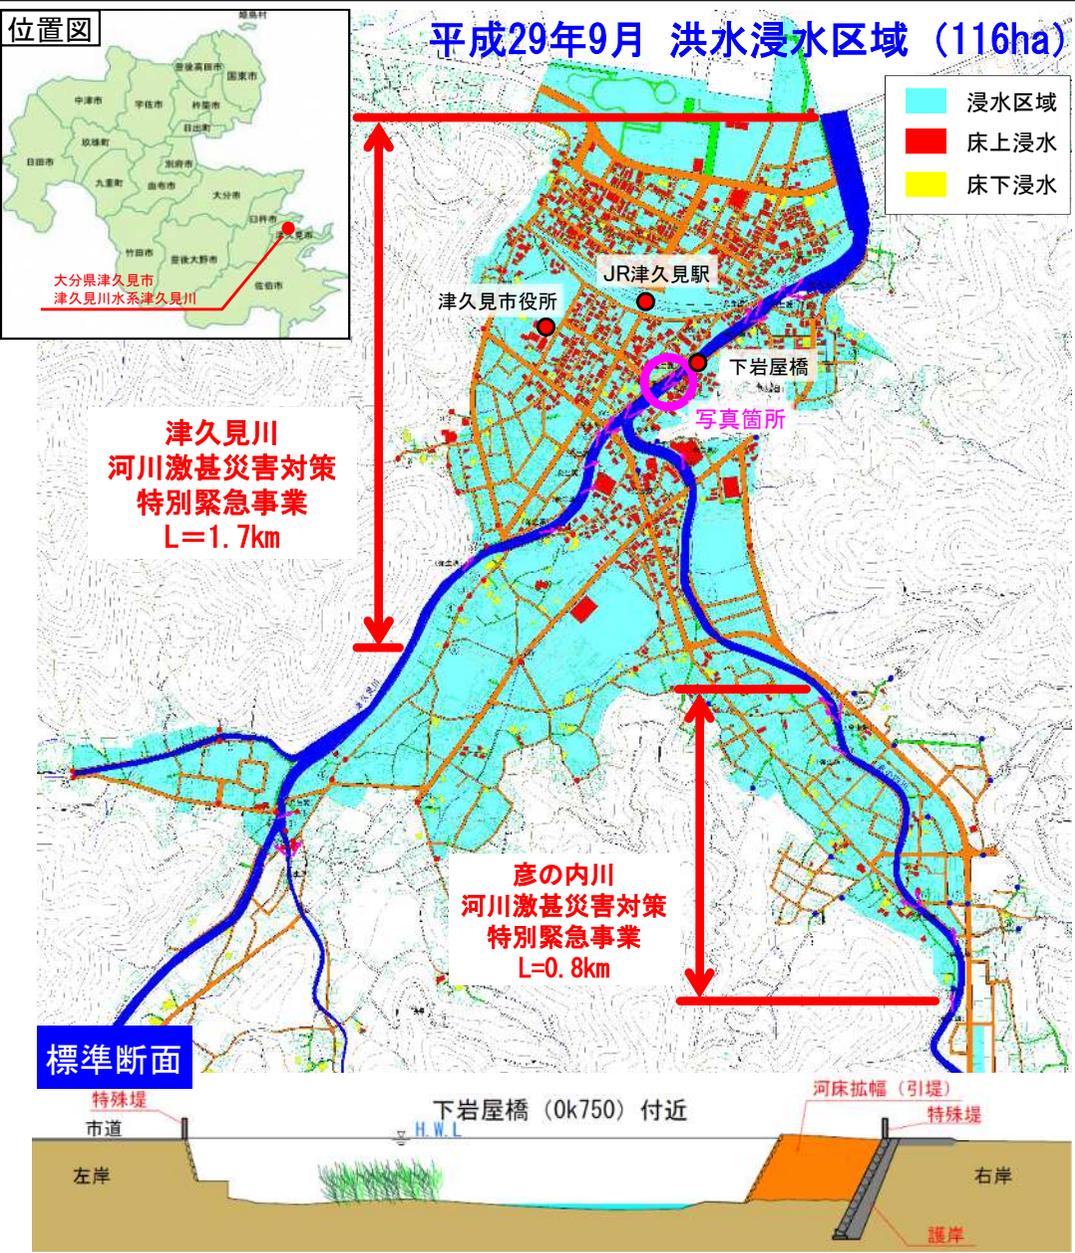
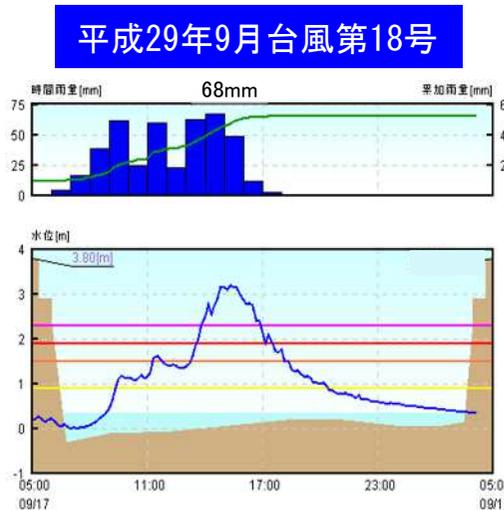
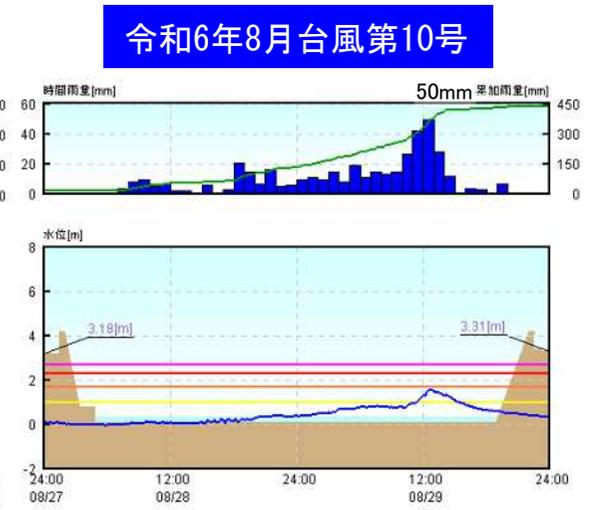
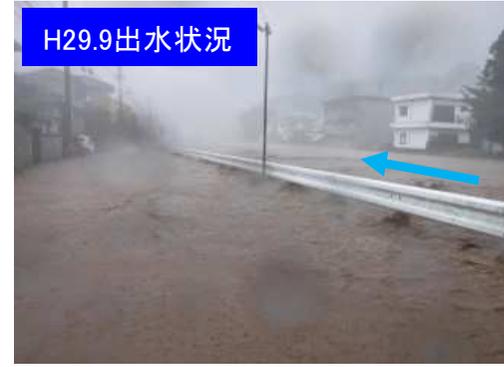
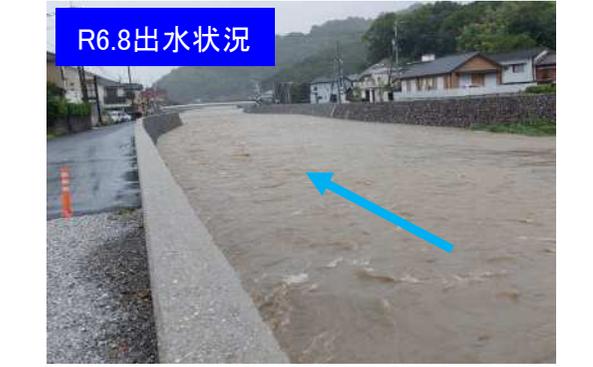
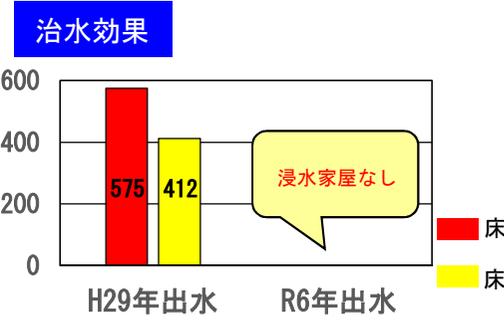
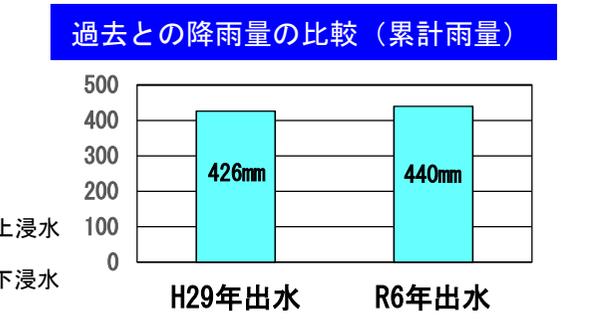
- 津久見川(大分県津久見市)では、平成29年9月の台風第18号において床上575戸、床下412戸の家屋浸水被害が発生
- 河川激甚災害対策特別緊急事業を実施し、5か年加速化対策も活用して集中的に治水対策を推進して令和5年9月に完了
- 今回の出水(令和6年8月の台風第10号)では、平成29年台風第18号を上回る総雨量を記録したが、治水対策による水位低下により、家屋浸水は解消
