平成29年7月5日～6日の線状降水帯に伴う豪雨により、小野川流域では、災害関連事業区間において床上浸水12戸、床下浸水8戸が発生、災害関連事業上流区間では、大規模な山腹崩壊が発生し、7戸が倒壊、大量の土砂による天然ダムが形成され10戸が浸水しました。また、並行する県道が約10日間全面通行止めとなり、集落が孤立するなどの甚大な被害が発生しました。

そのため、河川災害関連事業により、令和2年度の完成を目標に、河道掘削や護岸工等に着手し、施設の復旧と浸水被害の解消を図ります。

事業内容：河道掘削、護岸工、橋梁改築、流木捕捉工、用地補償等
 全体事業費：約16億円
 事業期間：H29～R2

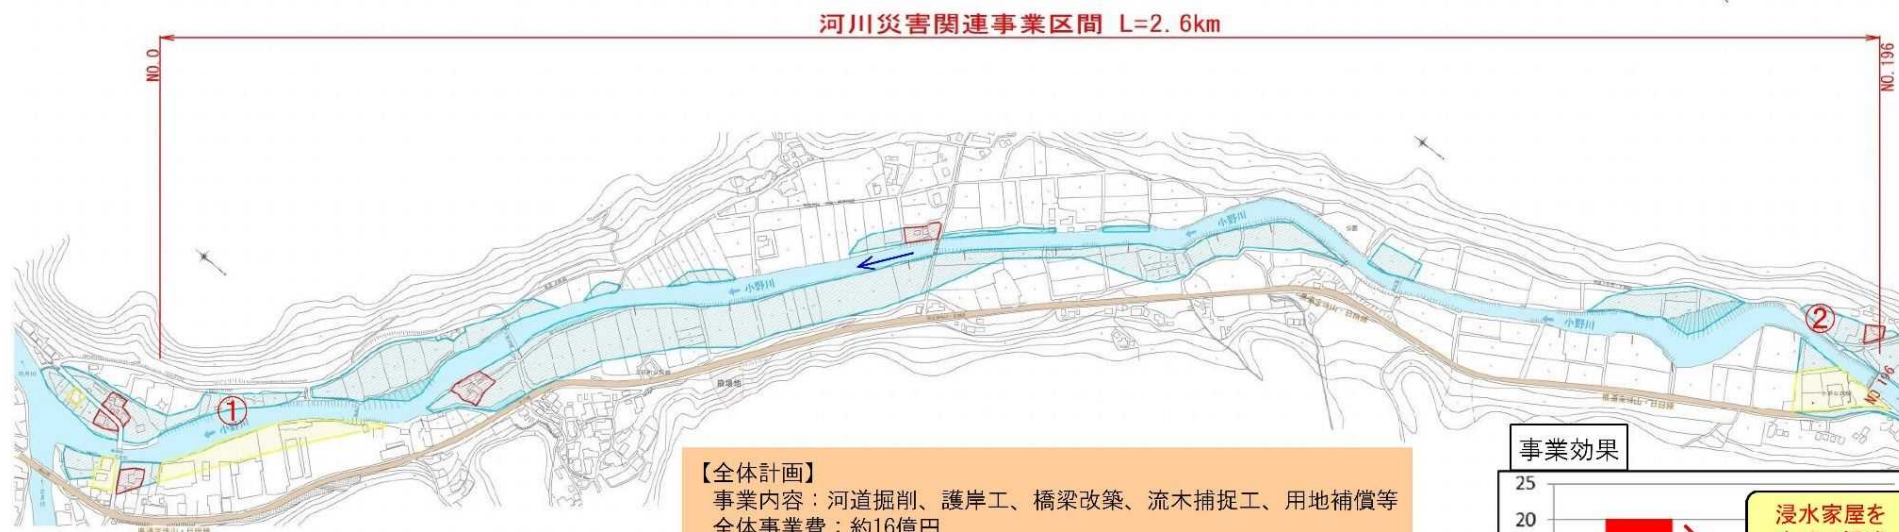
平面図

記号	名称
(Red box)	床上浸水
(Blue box)	床下浸水
(Yellow box)	浸水範囲(田・畑等)

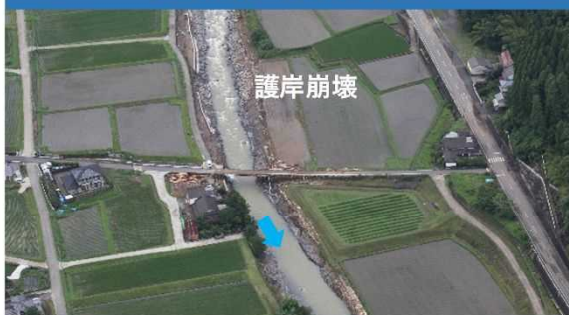
右岸崩壊による被害状況

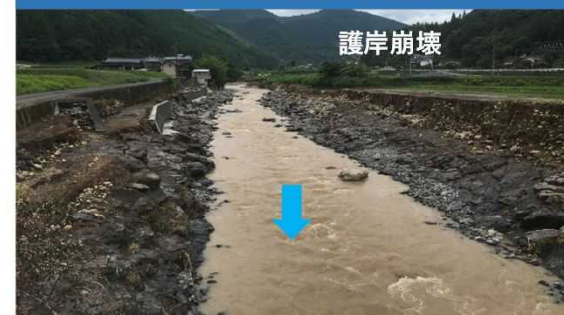
右岸崩壊による被害状況

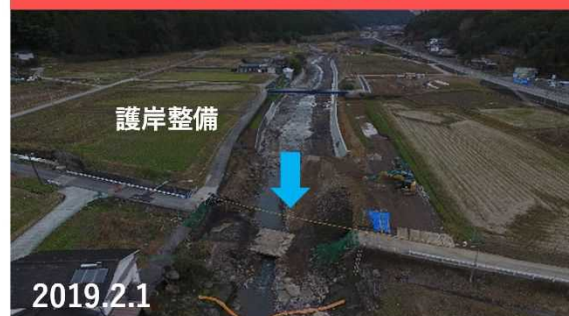
現在の状況（護岸整備）

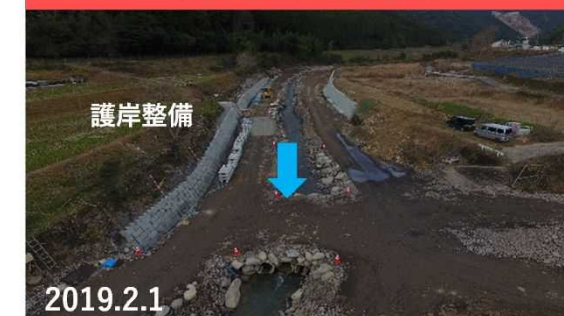
現在の状況（護岸整備）
