# 国東土木事務所管内の出水状況

～台風14号～【R4.9.17～9.20】

# 国東土木事務所管内の被災状況

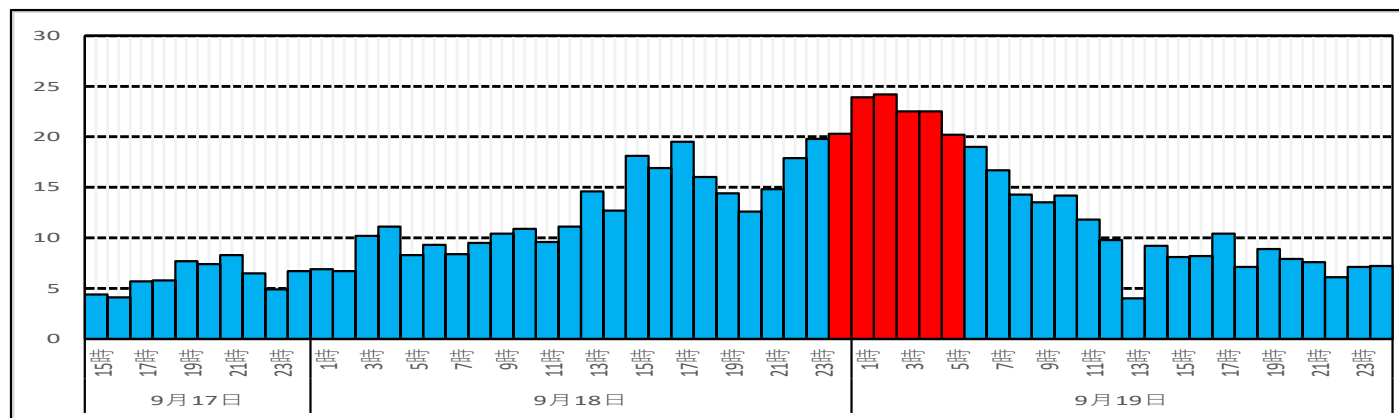
### ● 武蔵観測所 (9/17～9/18)

- 武蔵観測所で**最大瞬間風速34.0m/s**を記録
- 武蔵観測所では**風速20.0m/s**超えを**6時間**を記録

日	風向・風速				
	平均風速 (m/s)	最大		最大瞬間	
		風速(m/s)	風向	風速(m/s)	風向
9月18日(日)	12.7	22.1	東南東	29.8	北東
9月19日(月)	13.0	24.7	南東	34.0	南東

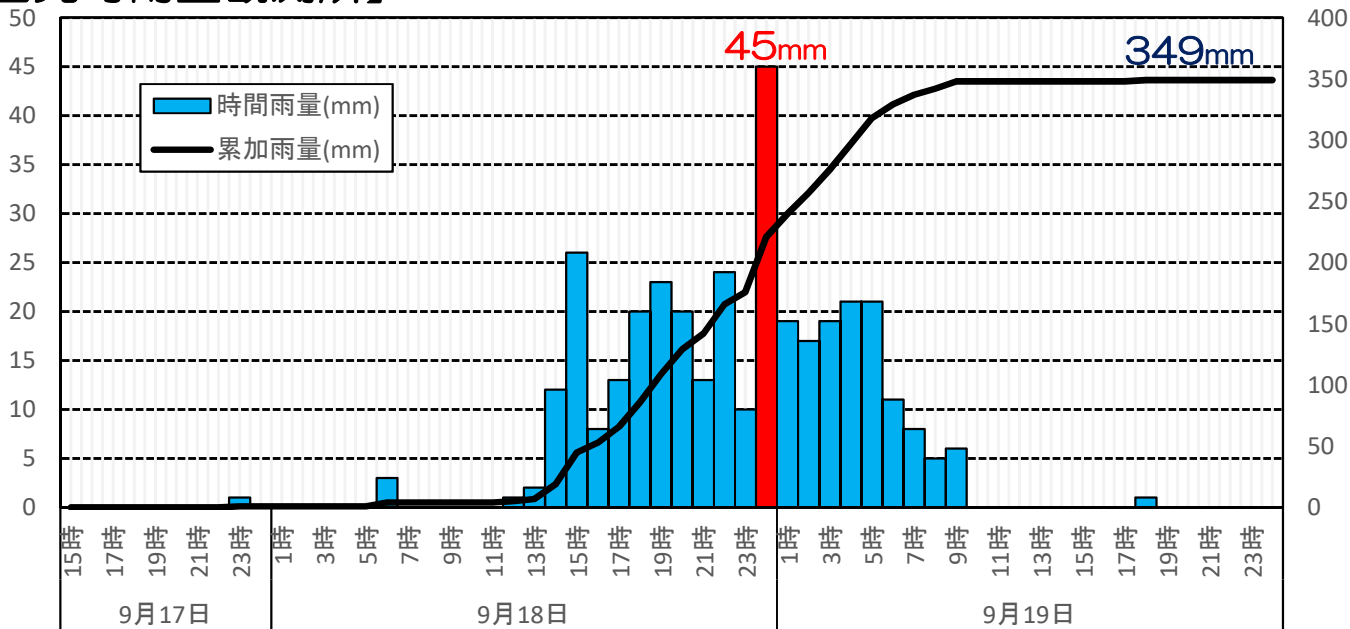
### 【国見町雨量観測所】

総雨量：年間の約22%雨量 国見町 349mm (9月17日23時～9月19日18時)  
 最大24時間雨量：年間の約22%雨量 国見町 344mm (6月29日11時～6月30日11時)  
 最大時間雨量：国見町 45mm (6月30日23時～24時)

観測所名	総雨量(mm)	最大24時間雨量		最大時間雨量	
		時間(日/時)	雨量(mm)	時間	雨量(mm)
国見町	349	18/11~19/11	344	18日:23~24	45
国東町	209	18/11~19/11	207	18日:23~24	30
国東土木	225	18/12~19/12	223	18日:23~24	25
武蔵町	218	18/12~19/12	231	18日:23~24	25
安岐町	215	18/11~19/11	212	18日:13~14	22
両子山	241	18/11~19/11	237	18日:23~24	23

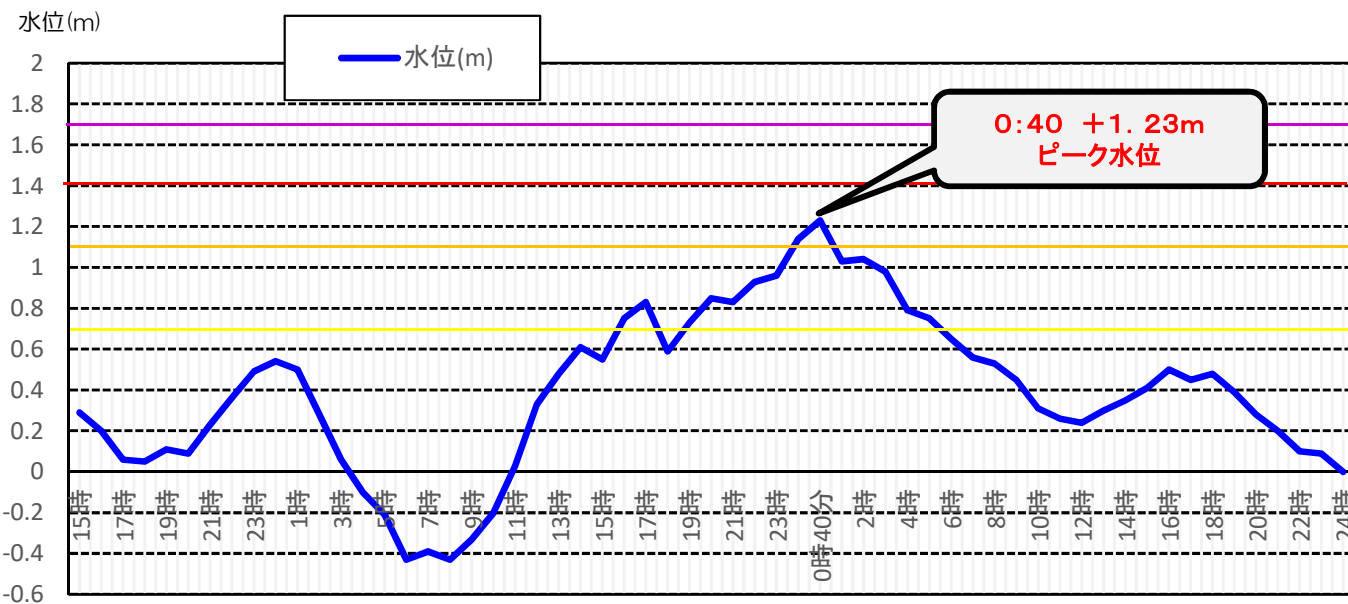
### 【百全橋（武蔵川）水位観測所】

観測所名	河川名	水位 (m)					
		水防団待機	はん濫注意	避難判断	はん濫危険	ピーク	時間
中須賀橋	伊美川	1.90	2.50	3.40	4.10	2.55	19日0:30
国東橋	田深川	1.50	2.20	2.70	3.20	1.64	19日0:50
百全橋	武蔵川	0.70	1.10	1.40	1.70	1.23	19日0:40
安岐中央大橋	安岐川	1.40	2.90	4.20	4.60	2.71	19日1:00
西本橋	荒木川	1.10	1.60	2.20	2.70	1.44	19日0:00
