# 複 合 遊 具 定 期 点 検 表

| 製品名 | 複合遊具(中) ①ワイ<br>ド・らせんスライダー | 所在<br>施設名 | るるパーク(大分農業文化公<br>園) | 住所 | 大分県杵築市山香町大字日指1-1 |
| 点検社 | タカオ株式会社 | | | 点検日 | 2022 年 10 月 18 日 |

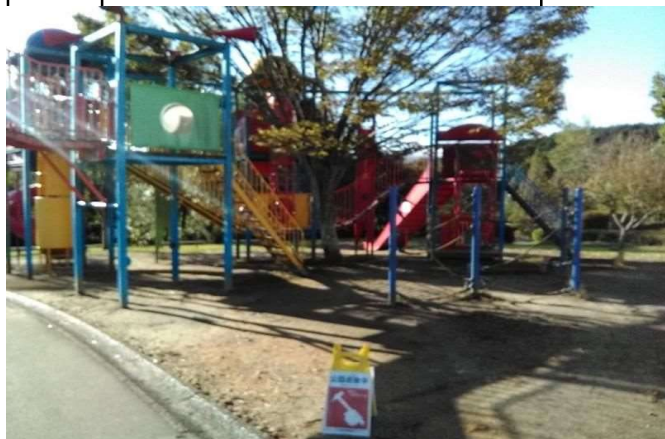
| 1 | | |

| 写真No. | 全景 | 判定 |

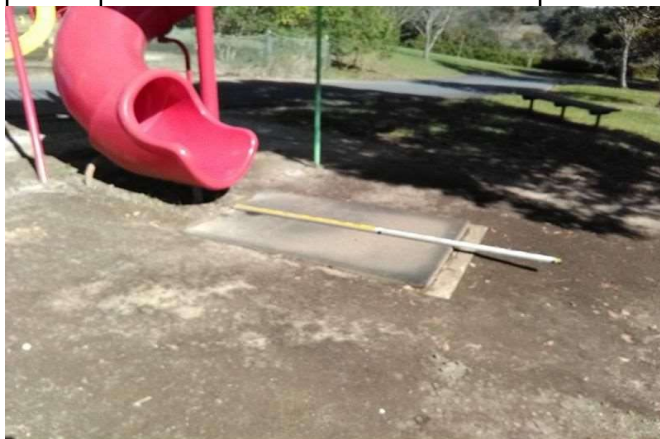
| 8 | | 合 |

| 写真No. | 安全領域 すべり台 滑り降り口方向は2,000mm以上。全領域重複不可 2000以上 | 判定 |

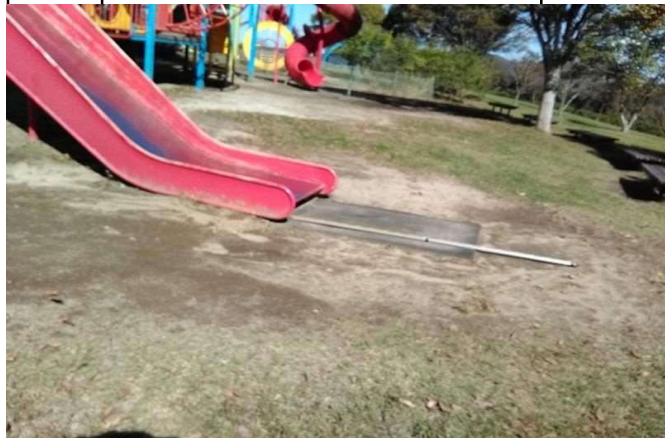
| 9 | | 合 |

| 写真No. | 安全領域 すべり台 滑り降り口方向は2,000mm以上。全領域重複不可 2000以上 | 判定 |

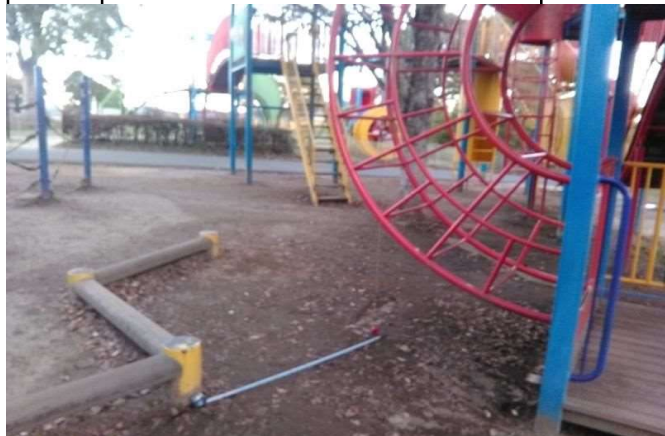
| 15 | | 合 |

| 写真No. | 動線 動線および動線エリアの交差はないか 1200 | 判定 |

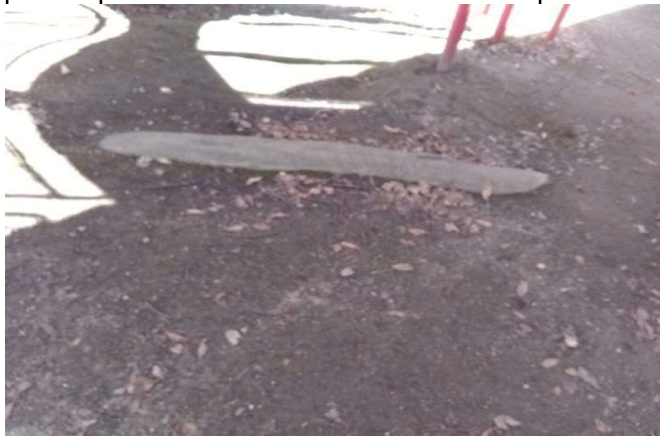
| 16 | | 否2 |

| 点 検 項 目 | 点検器具 | 判定 | 写真No. | 備 考 |
|---|---|---|---|---|
| 足がかりや落下した際の障害物はないか | 目視 | 2 合 ・ (否) | 16, 17 | |

| 写真No. | 動線 足がかりや落下した際の障害物はないか | 判定 |

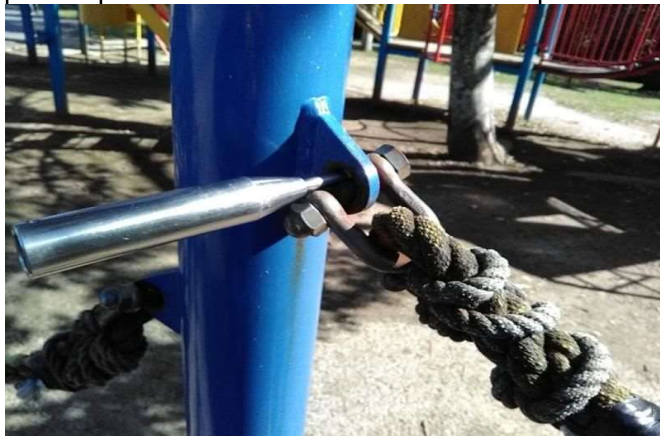
| 写真No. | 規準一般規定 ③指の挟み込み 指の挟み込み (φ8~25mm) | 判定 |
|---|---|---|
| 22 | | 否2 |

| 写真No. | 規準一般規定 ③指の挟み込み 指の挟み込み (φ8~25mm) | 判定 |

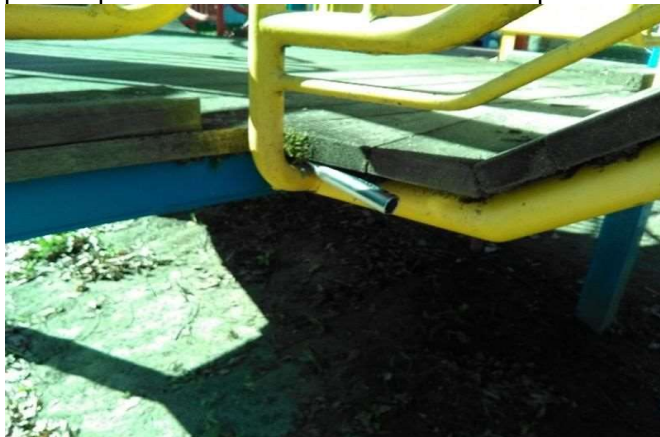
| 写真No. | 規準一般規定 ③指の挟み込み 指の挟み込み (φ8~25mm) | 判定 |
|---|---|---|
| 24 | | 否2 |

| 写真No. | 規準一般規定 ③指の挟み込み 指の挟み込み (φ8~25mm) | 判定 |

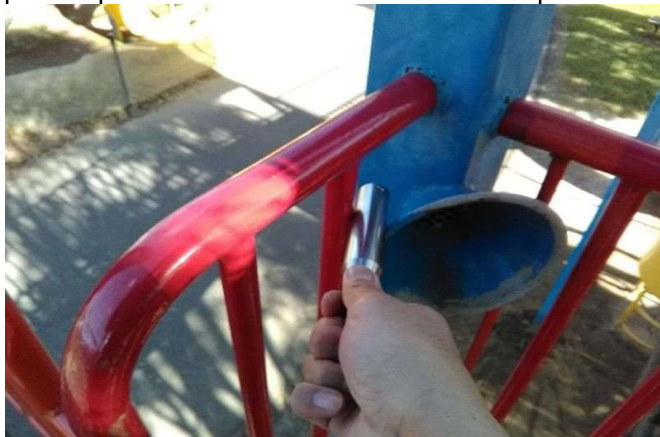
| 写真No. | 規準一般規定 ③指の挟み込み 指の挟み込み (φ8～25mm) | 判定 |
|---|---|---|
| 26 | | 否2 |

| 写真No. | 規準一般規定 ③指の挟み込み 指の挟み込み (φ8～25mm) | 判定 |

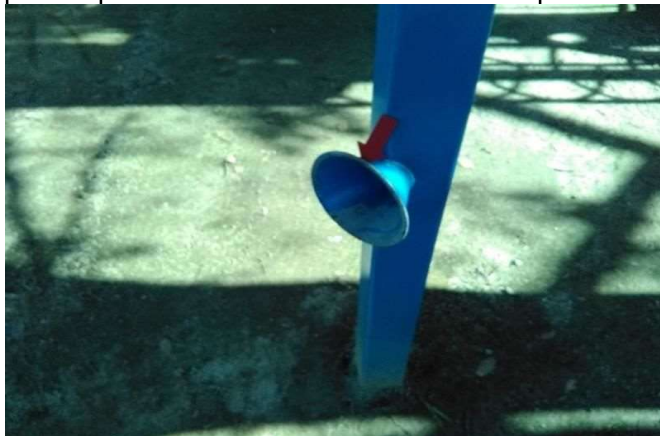
| 写真No. | 規準一般規定 ④絡まり・引っ掛かり 絡まり・引っ掛かり(突出部や隙間) | 判定 |
|---|---|---|
| 28 | | 否2 |

| 写真No. | 規準一般規定 ④絡まり・引っ掛かり 絡まり・引っ掛かり(突出部や隙間) | 判定 |

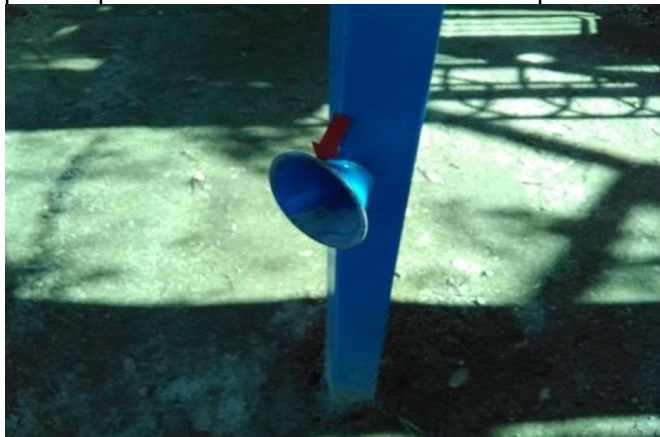
| 写真No. | 規準一般規定 ⑤衝突・転倒 衝突・転倒(突出部や段差) | 判定 |
|---|---|---|
| 30 | | 否1 |

| 写真No. | 規準一般規定 ⑤衝突・転倒 衝突・転倒(突出部や段差) | 判定 |

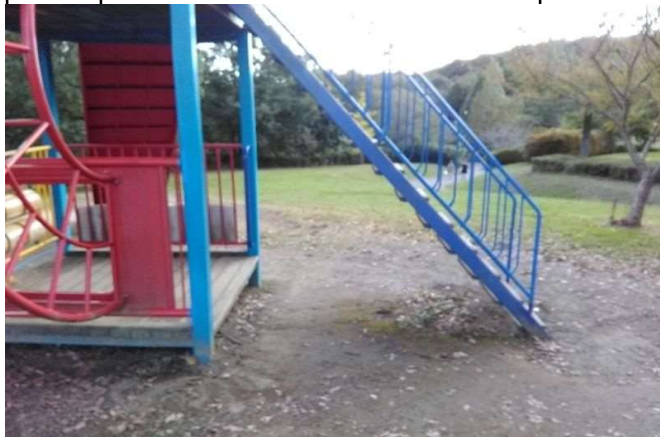
| 写真No. | 規準一般規定 ⑥ボルトナット類による突起 直接衝突の危険がある、ボルト・ナット類の突出対策 | 判定 |
|---|---|---|
| 38 | | 否2 |

| 写真No. | 規準一般規定 ⑥ボルトナット類による突起 直接衝突の危険がある、ボルト・ナット類の突出対策 | 判定 |

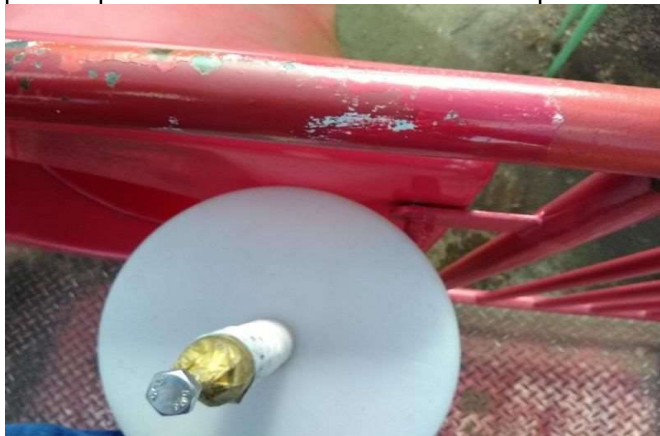
| 写真No. | 規準一般規定 ⑥ボルトナット類による突起 直接衝突の危険がある、ボルト・ナット類の突出対策 | 判定 |
|---|---|---|
| 40 | | 否2 |

| 写真No. | 規準一般規定 ⑥ボルトナット類による突起 直接衝突の危険がある、ボルト・ナット類の突出対策 | 判定 |

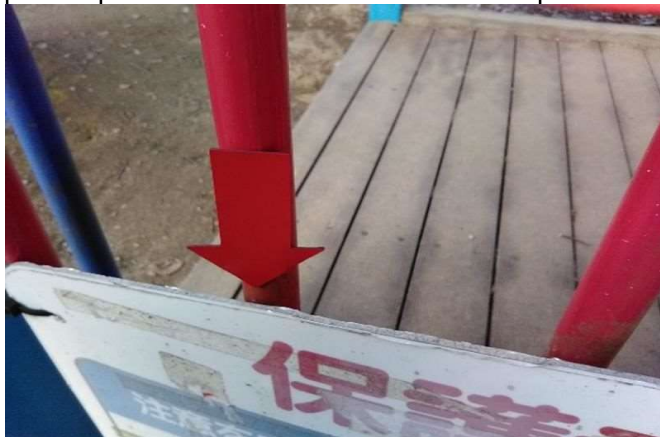
| 写真No. | 規準一般規定 ⑦鋭利な尖端・角・縁 鋭利な尖端・角・縁 | 判定 |
|---|---|---|
| 42 | | 否1 |

| 写真No. | 規準一般規定 ⑦鋭利な尖端・角・縁 鋭利な尖端・角・縁 | 判定 |

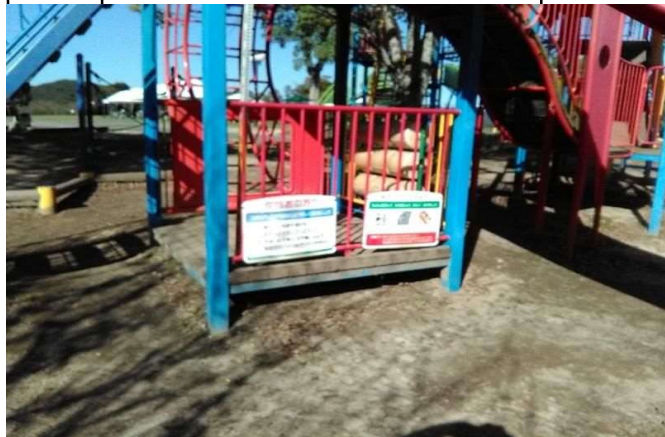
| 43 | | 合 |

| 写真No. | 規準一般規定 ⑧転落・落下 落下防止柵 700mm以上(踊場高さ2,000mm以下) 1100、1100 | 判定 |

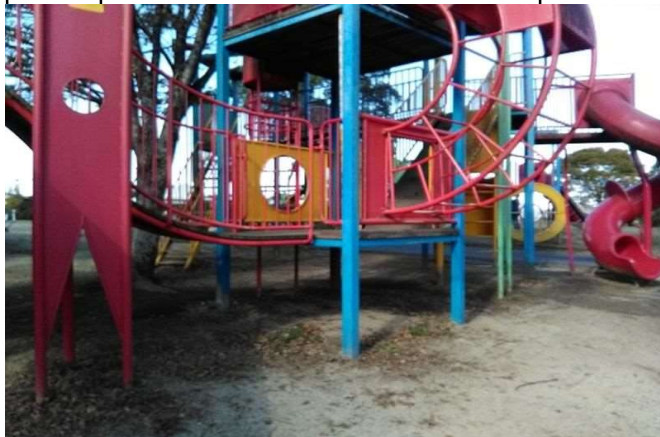
| 44 | | 合 |

| 写真No. | 規準一般規定 ⑧転落・落下 落下防止柵 700mm以上(踊場高さ2,000mm以下) 1100、1100 | 判定 |

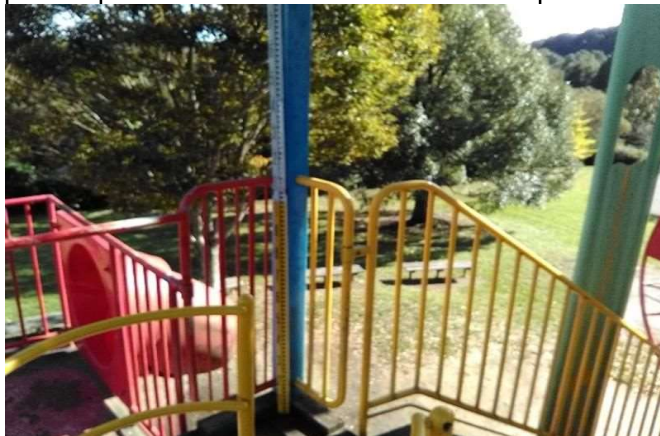
| 46 | | 否2 |

| 写真No. | 規準一般規定 ⑧転落・落下 落下防止柵1,100mm以上(踊場高さ2,000mm超え) 1075、1100(落下高3170) | 判定 |

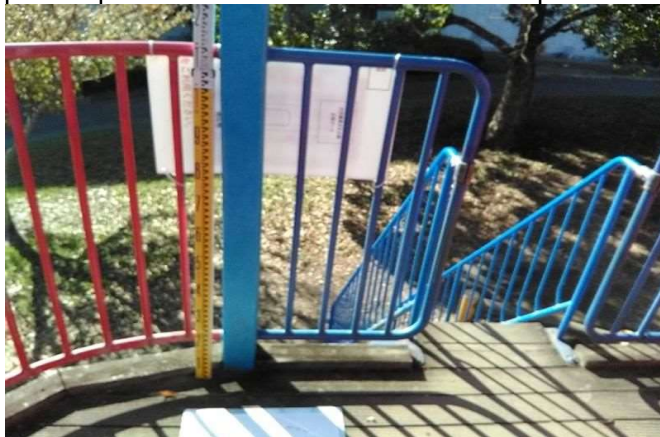
| 48 | | 否2 |

| 写真No. | 規準一般規定 ⑧転落・落下 落下防止柵1,100mm以上(踊場高さ2,000mm超え) 1075、1100(落下高3170) | 判定 |

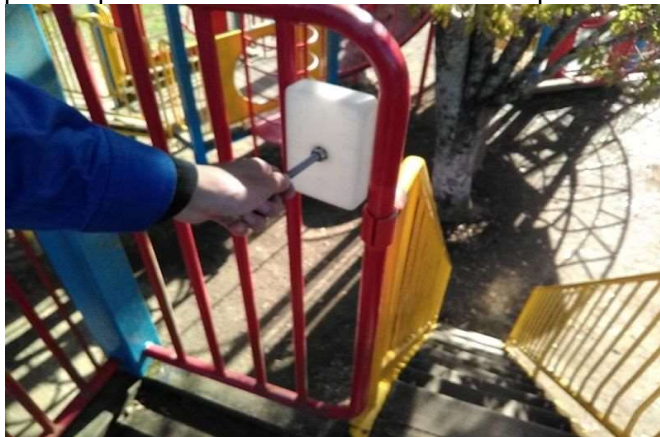
| 50 | | 合 |

| 写真No. | 規準一般規定 ⑧転落・落下 手すり子のスキマ (100mm未満) | 判定 |

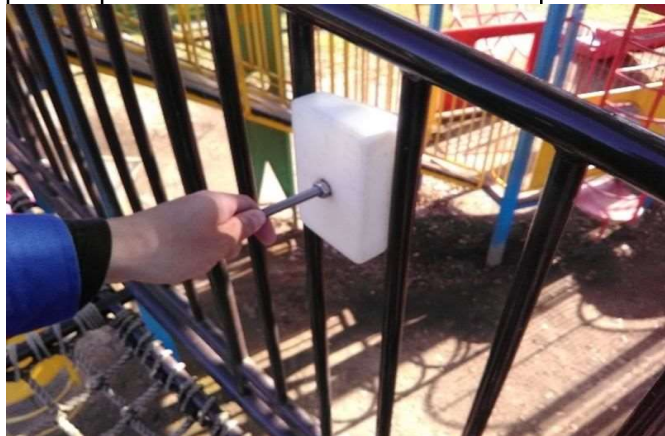
| 51 | | 合 |

| 写真No. | 規準一般規定 ⑧転落・落下 手すり子のスキマ (100mm未満) | 判定 |

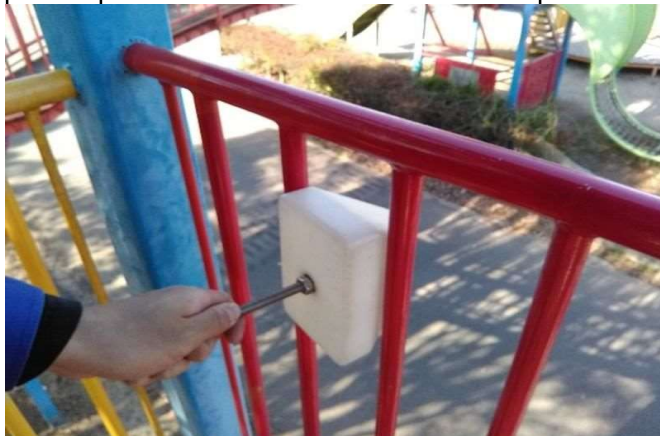
| 52 | | 合 |

| 写真No. | 規準一般規定 ⑧転落・落下 手すり子のスキマ (100mm未満) | 判定 |

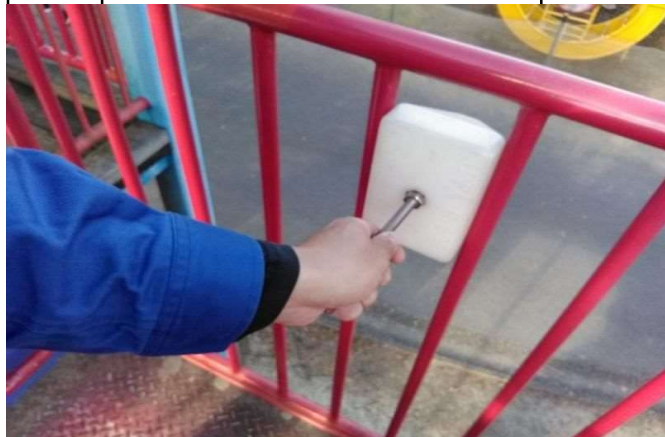
| 53 | | 合 |

| 写真No. | 規準一般規定 ⑧転落・落下 手すり子のスキマ (100mm未満) | 判定 |

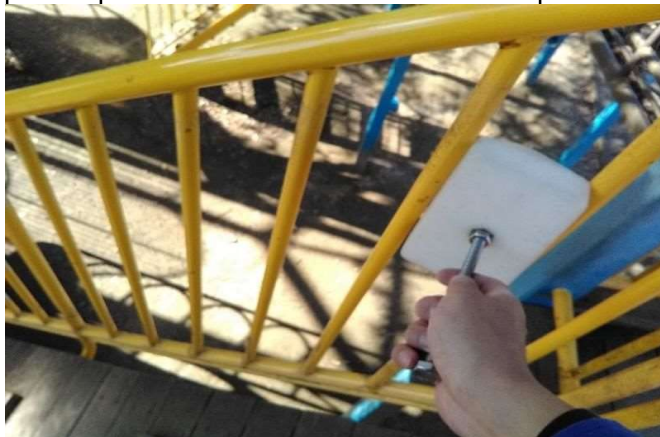
| 54 | | 合 |

| 写真No. | 規準一般規定 ⑧転落・落下 手すり子のスキマ (100mm未満) | 判定 |

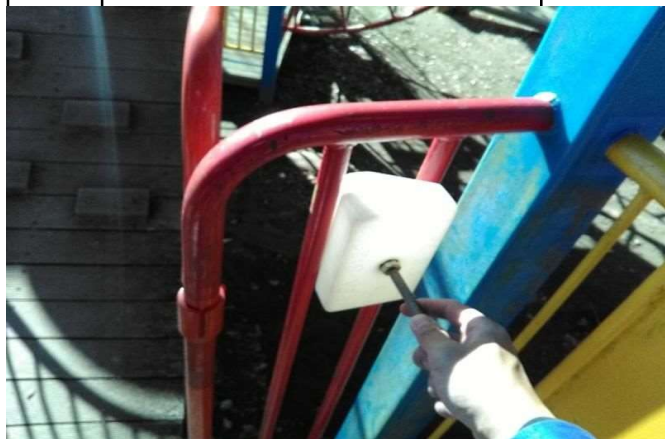
| 55 | | 合 |

| 写真No. | 規準一般規定 ⑧転落・落下 手すり子のスキマ<br>(100mm未満) | 判定 |

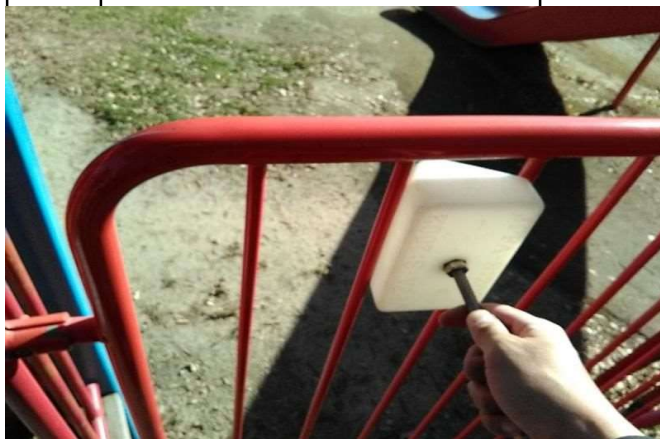
| 56 | | 合 |

| 写真No. | 規準一般規定 ⑧転落・落下 手すり子のスキマ<br>(100mm未満) | 判定 |

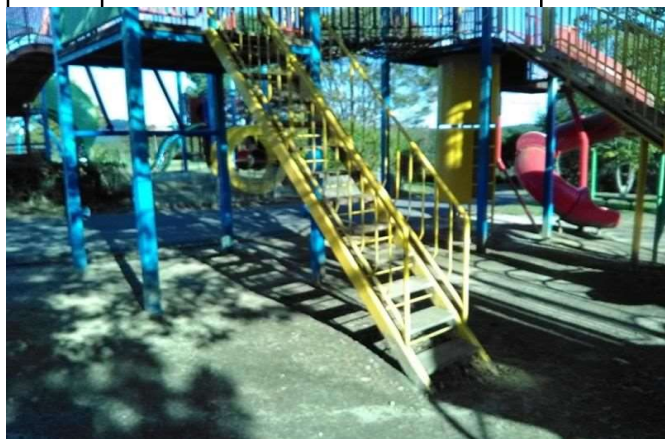
| 57 | | |

| 写真No. | 規準一般規定 ⑨階段・はしご(共通) 傾斜<br>(90°)横棒はしご(75°)踏板はしご(50°)階段<br>(15°) | 判定 |

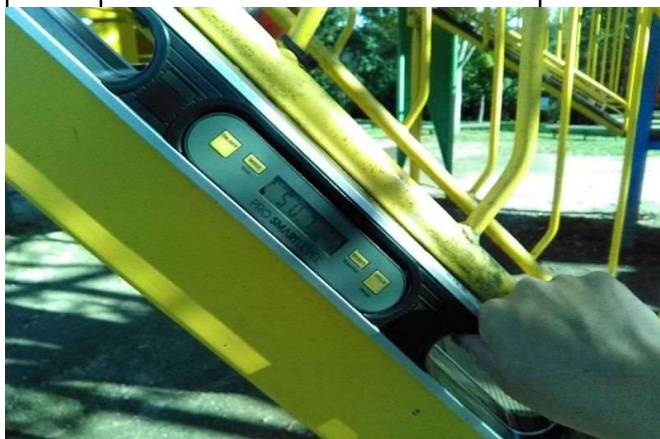
| 58 | | |

| 写真No. | 規準一般規定 ⑨階段・はしご(共通) 傾斜<br>(90°)横棒はしご(75°)踏板はしご(50°)階段<br>(15°) | 判定 |

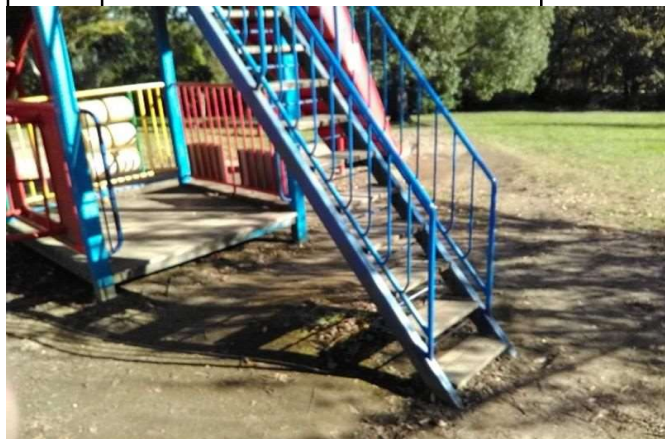
| 59 | | |

| 写真No. | 規準一般規定 ⑨階段・はしご(共通) 傾斜<br>(90°)横棒はしご(75°)踏板はしご(50°)階段<br>(15°) | 判定 |

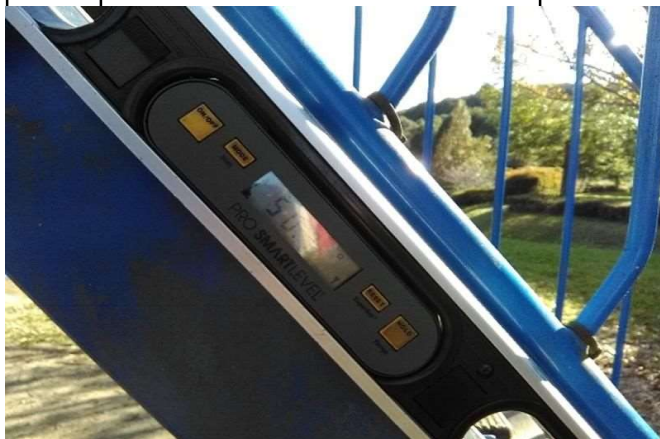
| 60 | | |

| 写真No. | 規準一般規定 ⑨階段・はしご(共通) 傾斜<br>(90°)横棒はしご(75°)踏板はしご(50°)階段<br>(15°) | 判定 |

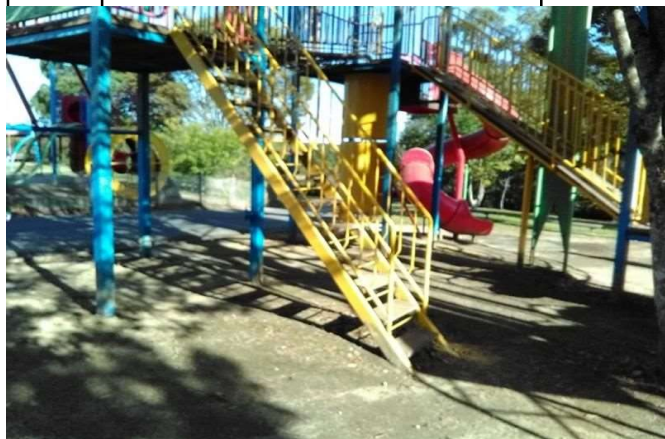
| 61 | | 合 |

| 写真No. | 規準一般規定 ⑨階段・はしご(共通) 落下高さ<br>(幼児用)2,000mm以下(児童用)3,000mm以下<br>2460、2460 | 判定 |

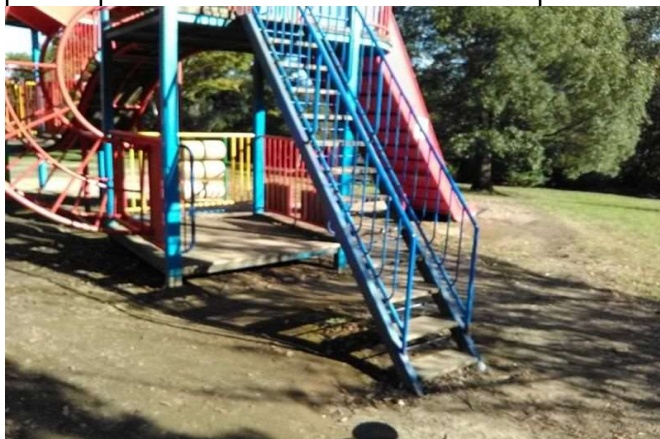
| 62 | | 合 |

| 写真No. | 規準一般規定 ⑨階段・はしご(共通) 落下高さ<br>(幼児用)2,000mm以下(児童用)3,000mm以下<br>2460、2460 | 判定 |

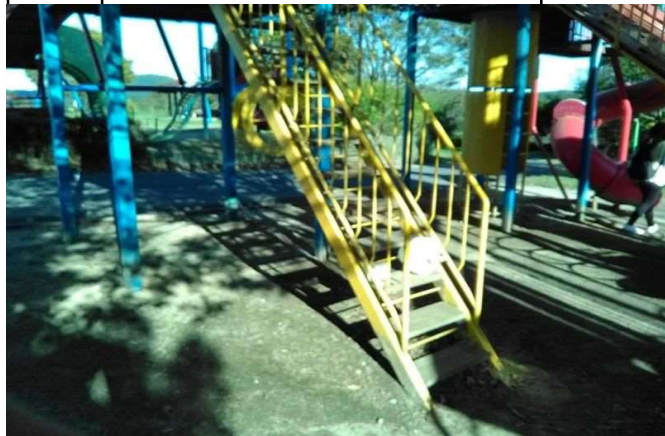
| 63 | | 合 |

| 写真No. | 規準一般規定 ⑨階段・はしご(共通) 段差間には頭部・胴体の挟み込みがない | 判定 |

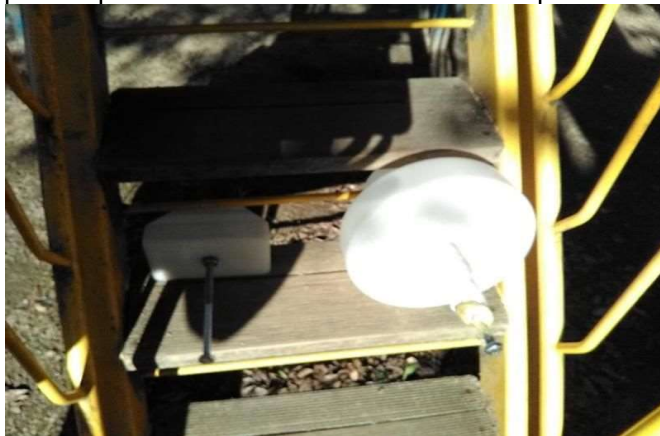
| 64 | | 合 |

| 写真No. | 規準一般規定 ⑨階段・はしご(共通) 段差間には頭部・胴体の挟み込みがない | 判定 |

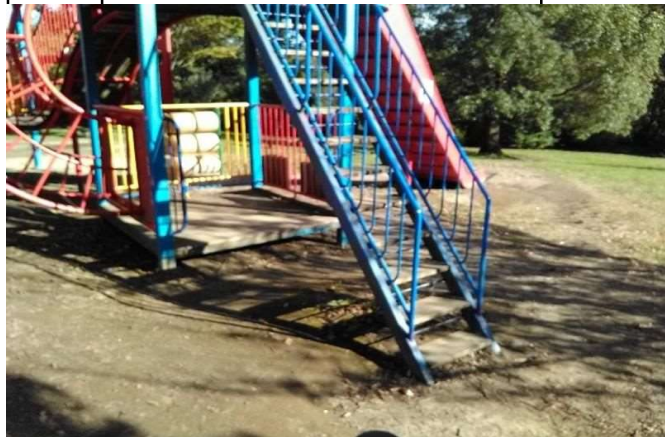
| 65 | | 合 |

| 写真No. | 規準一般規定 ⑨階段・はしご(共通) 段差間には頭部・胴体の挟み込みがない | 判定 |

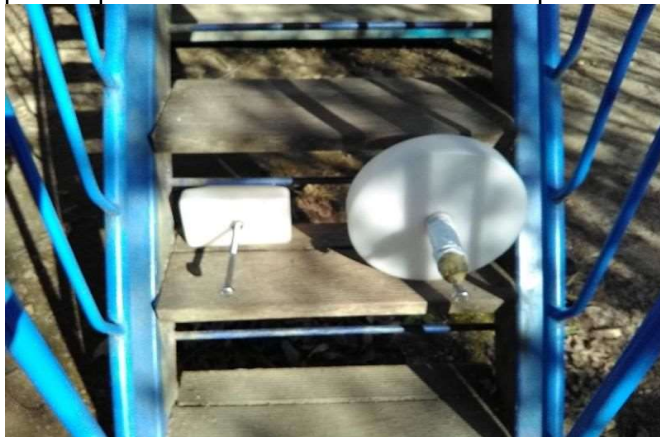
| 66 | | 合 |

| 写真No. | 規準一般規定 ⑨階段・はしご(共通) 段差間には頭部・胴体の挟み込みがない | 判定 |

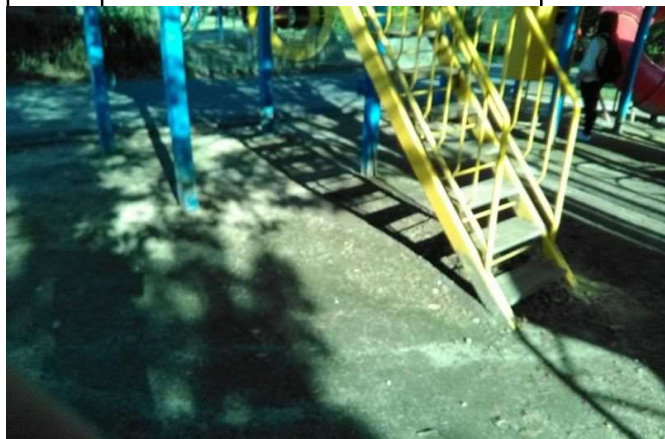
| 67 | | 合 |

| 写真No. | 規準一般規定 ⑨階段・はしご(共通) 手すり子<br>には頭部・胴体の挟み込みがない | 判定 |

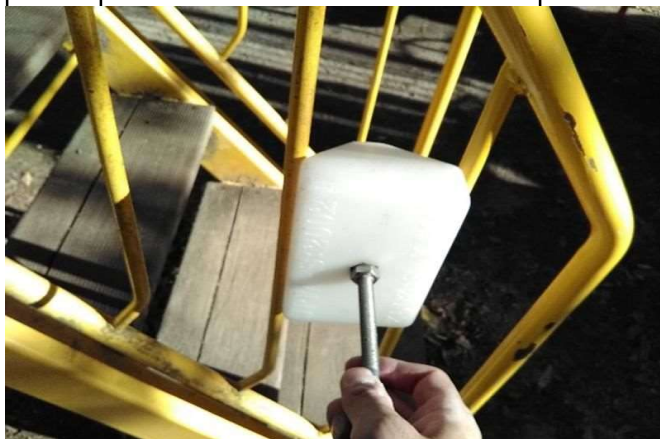
| 68 | | 合 |

| 写真No. | 規準一般規定 ⑨階段・はしご(共通) 手すり子<br>には頭部・胴体の挟み込みがない | 判定 |

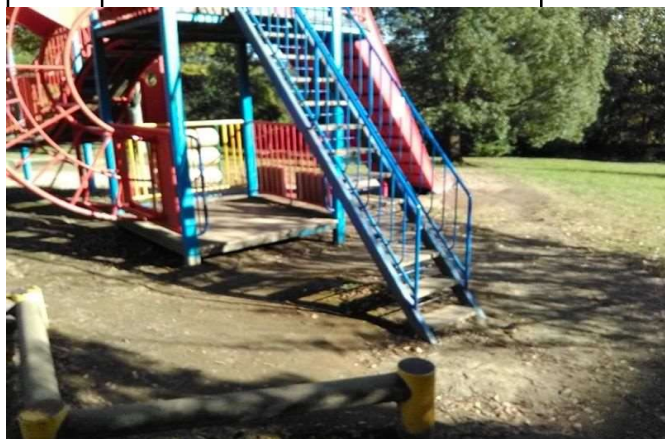
| 69 | | 合 |

| 写真No. | 規準一般規定 ⑨階段・はしご(共通) 手すり子<br>には頭部・胴体の挟み込みがない | 判定 |

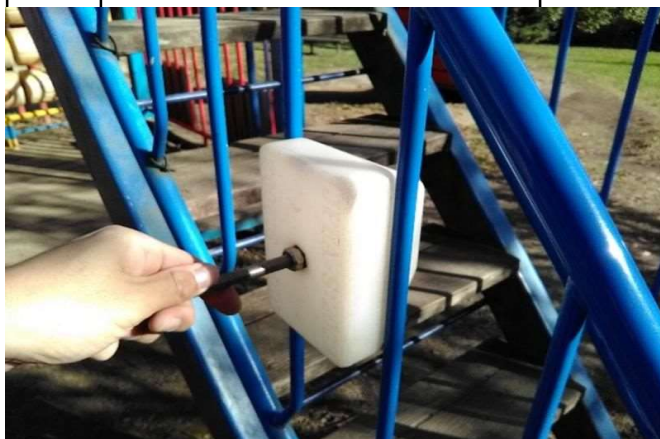
| 70 | | 合 |

| 写真No. | 規準一般規定 ⑨階段・はしご(共通) 手すり子<br>には頭部・胴体の挟み込みがない | 判定 |

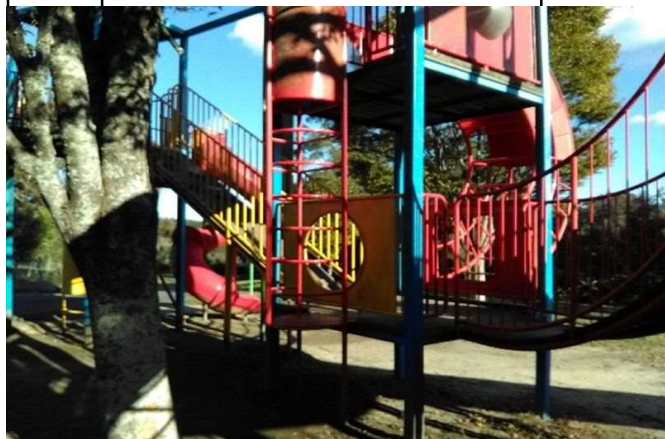
| 71 | | 合 |

| 写真No. | 規準一般規定 ⑨横棒はしご 横棒の長さ (幼<br>児用)300mm以上(児童用)400mm以上 600、570 | 判定 |

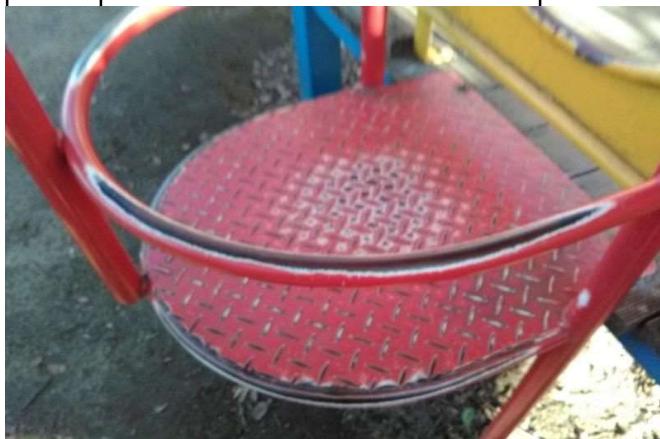
| 72 | | 合 |

| 写真No. | 規準一般規定 ⑨横棒はしご 横棒の長さ (幼<br>児用)300mm以上(児童用)400mm以上 600、570 | 判定 |

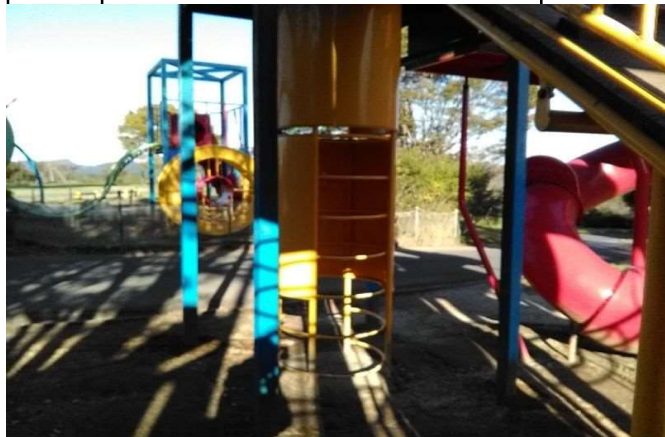
| 73 | | 合 |

| 写真No. | 規準一般規定 ⑨横棒はしご 横棒の長さ (幼児用)300mm以上(児童用)400mm以上 600、570 | 判定 |

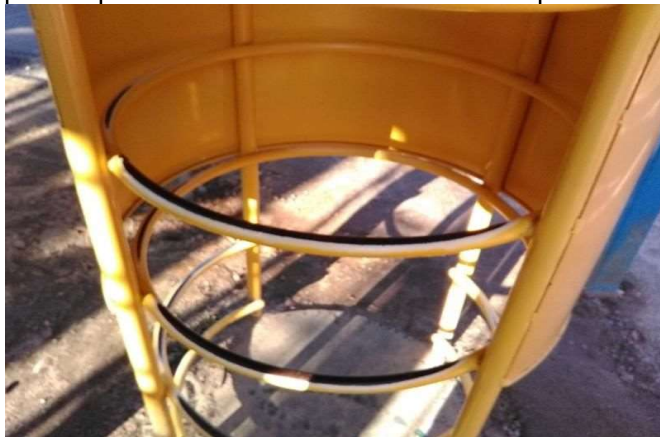
| 74 | | 合 |

| 写真No. | 規準一般規定 ⑨横棒はしご 横棒の長さ (幼児用)300mm以上(児童用)400mm以上 600、570 | 判定 |

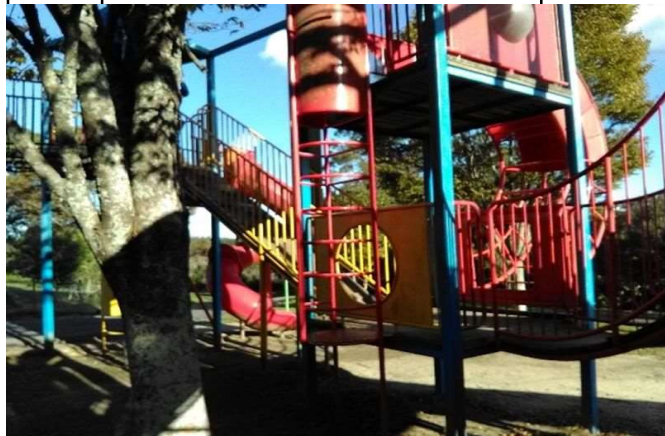
| 75 | | 合 |

| 写真No. | 規準一般規定 ⑨横棒はしご 直径 (幼児用)φ20～40mm (児童用)φ20～50mm 27、27 | 判定 |

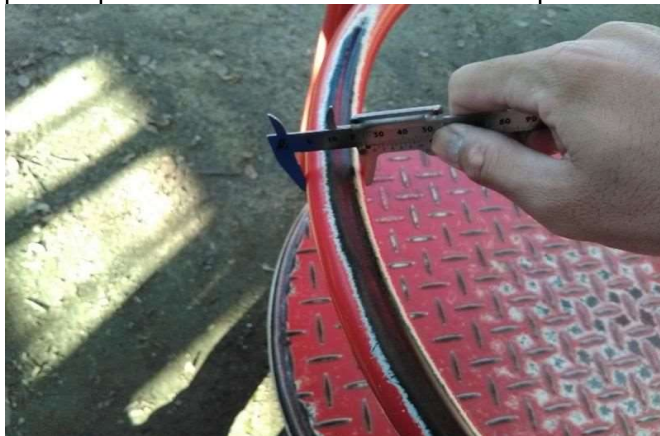
| 76 | | 合 |

| 写真No. | 規準一般規定 ⑨横棒はしご 直径 (幼児用)φ20～40mm (児童用)φ20～50mm 27、27 | 判定 |

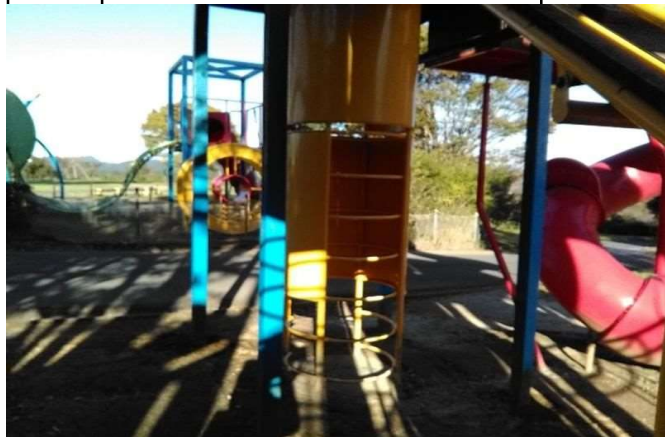
| 77 | | 合 |

| 写真No. | 規準一般規定 ⑨横棒はしご 直径 (幼児用)φ20～40mm (児童用)φ20～50mm 27、27 | 判定 |

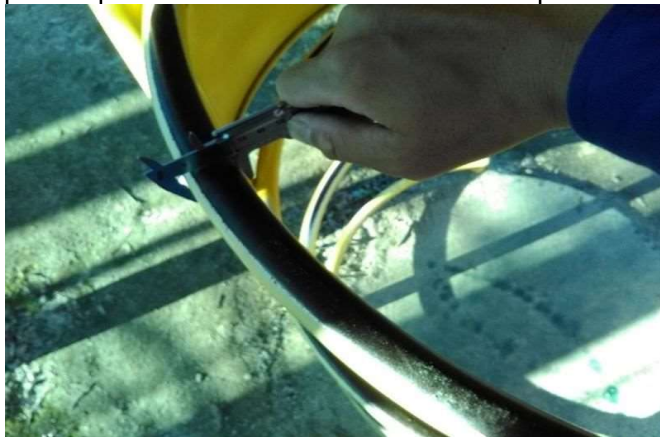
| 78 | | 合 |

| 写真No. | 規準一般規定 ⑨横棒はしご 直径 (幼児用)φ20～40mm (児童用)φ20～50mm 27、27 | 判定 |

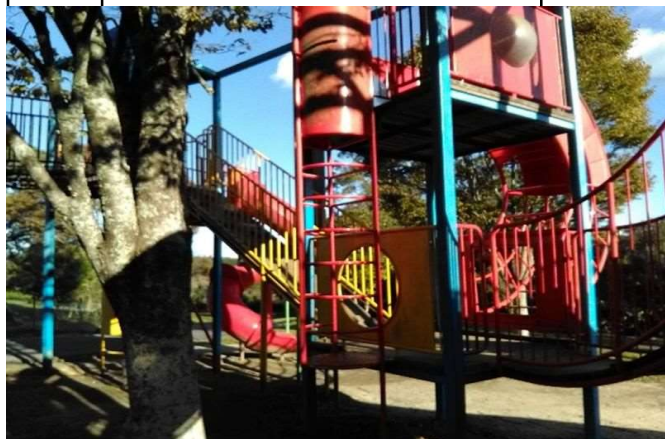
| 79 | | 合 |

| 写真No. | 規準一般規定 ⑨横棒はしご 段差 (幼児用)305mm以下(児童用)305mm以下 275、295 | 判定 |

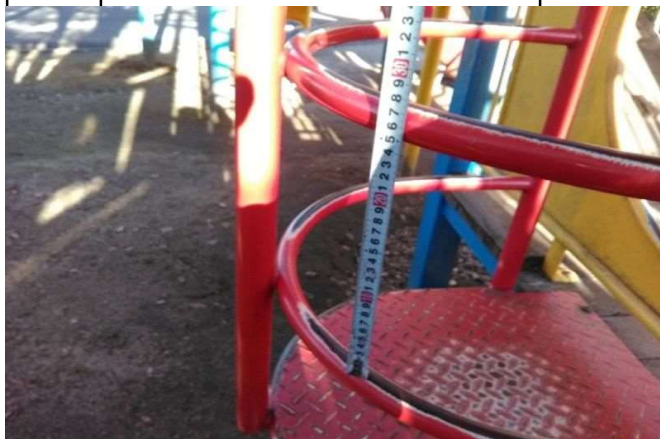
| 80 | | 合 |

| 写真No. | 規準一般規定 ⑨横棒はしご 段差 (幼児用)305mm以下(児童用)305mm以下 275、295 | 判定 |

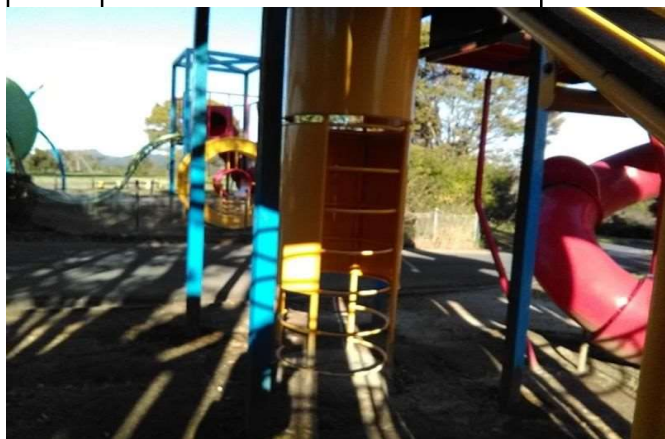
| 81 | | 合 |

| 写真No. | 規準一般規定 ⑨横棒はしご 段差 (幼児用)305mm以下(児童用)305mm以下 275、295 | 判定 |

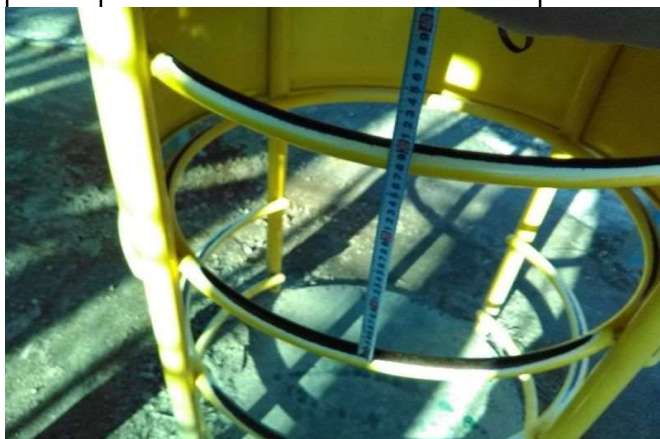
| 82 | | 合 |

| 写真No. | 規準一般規定 ⑨横棒はしご 段差 (幼児用)305mm以下(児童用)305mm以下 275、295 | 判定 |

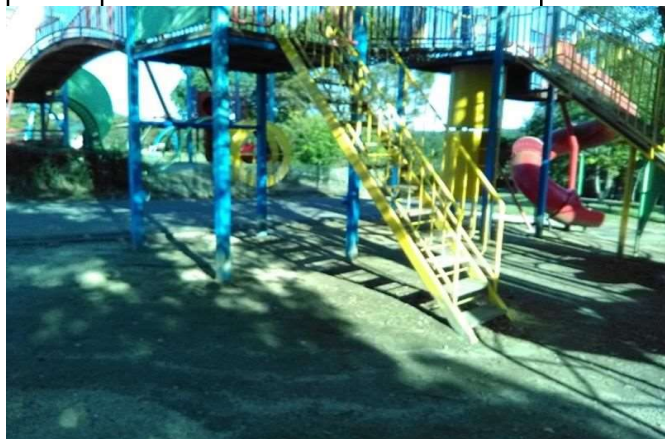
| 83 | | 合 |

| 写真No. | 規準一般規定 ⑨踏み板はしご 奥行 (幼児用)170mm以上(児童用) 75mm以上(板無) 190、190 | 判定 |

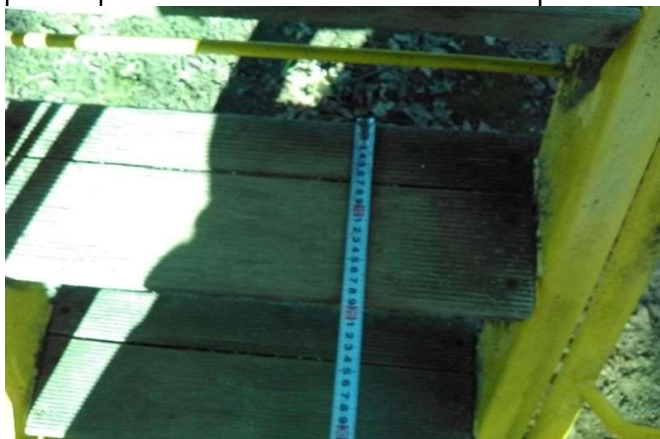
| 84 | | 合 |

| 写真No. | 規準一般規定 ⑨踏み板はしご 奥行 (幼児用)170mm以上(児童用) 75mm以上(板無) 190、190 | 判定 |

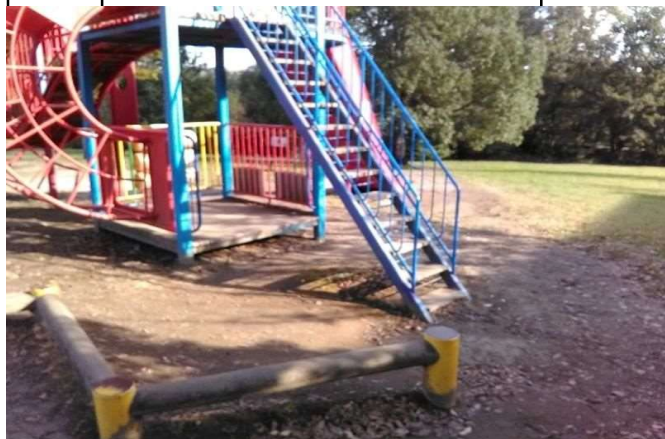
| 85 | | 合 |

| 写真No. | 規準一般規定 ⑨踏み板はしご 奥行 (幼児用)170mm以上(児童用) 75mm以上(板無) 190、190 | 判定 |

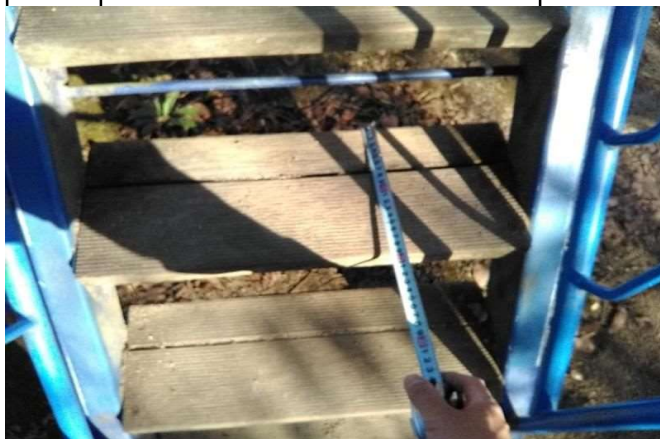
| 86 | | 合 |

| 写真No. | 規準一般規定 ⑨踏み板はしご 奥行 (幼児用)170mm以上(児童用) 75mm以上(板無) 190、190 | 判定 |

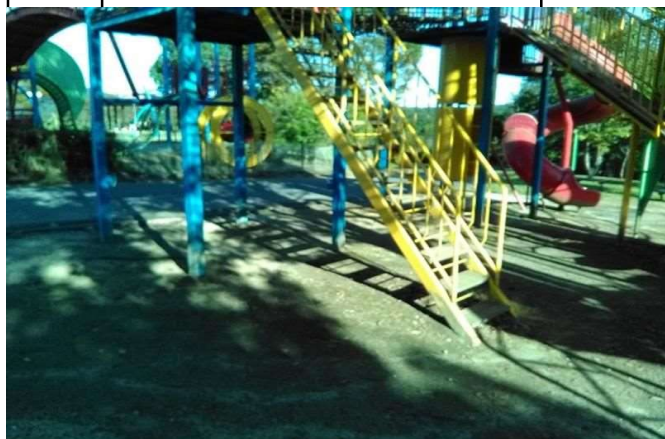
| 87 | | 合 |

| 写真No. | 規準一般規定 ⑨踏み板はしご 踏み板の長さ (幼児用)300mm以上(児童用)400mm以上 490、490 | 判定 |

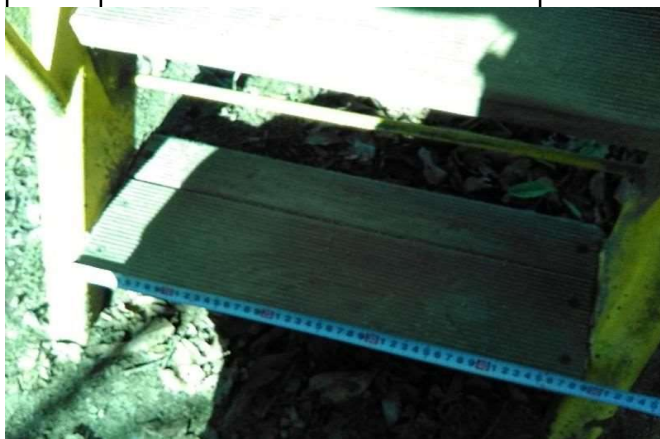
| 88 | | 合 |

| 写真No. | 規準一般規定 ⑨踏み板はしご 踏み板の長さ (幼児用)300mm以上(児童用)400mm以上 490、490 | 判定 |

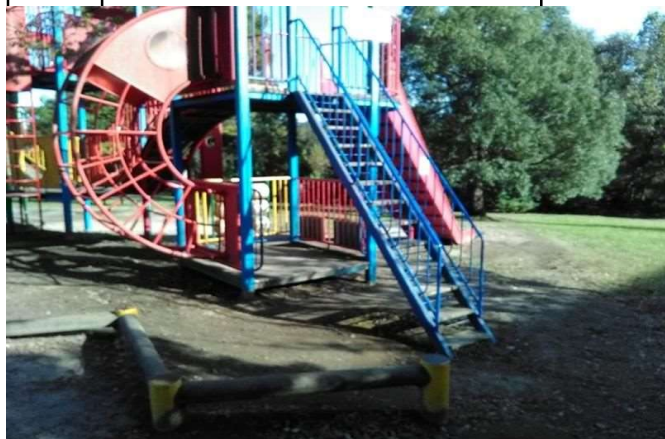
| 89 | | 合 |

| 写真No. | 規準一般規定 ⑨踏み板はしご 踏み板の長さ (幼児用)300mm以上(児童用)400mm以上 490、490 | 判定 |

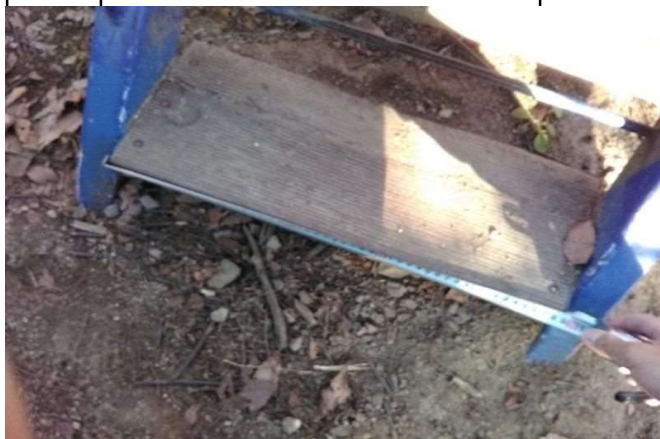
| 90 | | 合 |

| 写真No. | 規準一般規定 ⑨踏み板はしご 踏み板の長さ (幼児用)300mm以上(児童用)400mm以上 490、490 | 判定 |
