# 点検写真台帳

| 点検写真台帳 | | | | | | | | | |
|---|---|---|---|--|--|---|---|---|---|
| 公園 | 1 | るるパーク(大分農業文化公園) | エリア | | | | | 点検日 | 2022/10/18 |
| 施設 | 3 | 複合遊具(中) ①ワイド・らせんスライダー | 総合 | | | 劣化 | ハザード | ページ | 16 / 75 |

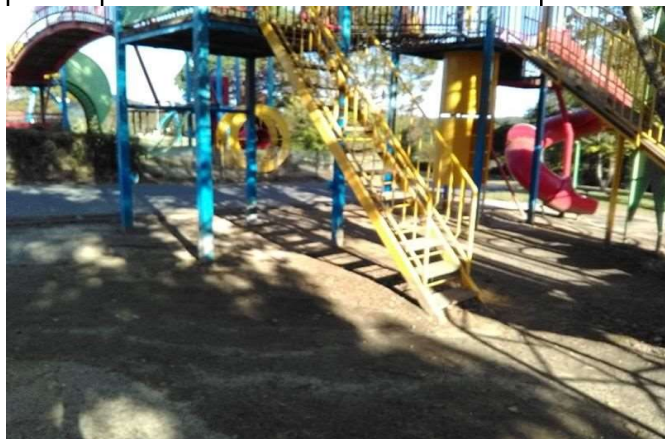
| 91 | | 合 |

| 写真No. | 規準一般規定 ⑨踏み板はしご 段差 (幼児用)220mm以下(児童用)305mm以下 200、200 | 判定 |

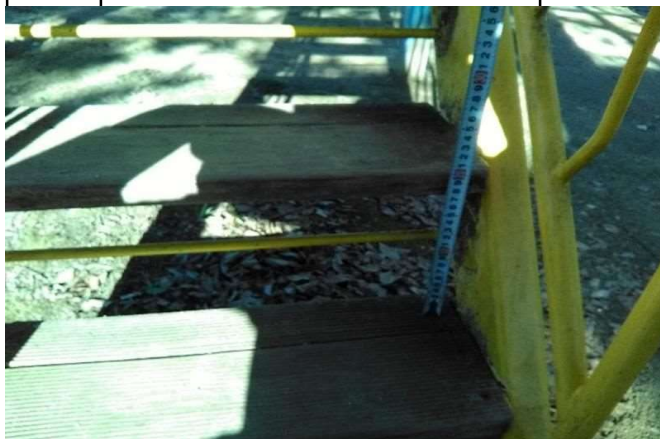
| 92 | | 合 |

| 写真No. | 規準一般規定 ⑨踏み板はしご 段差 (幼児用)220mm以下(児童用)305mm以下 200、200 | 判定 |

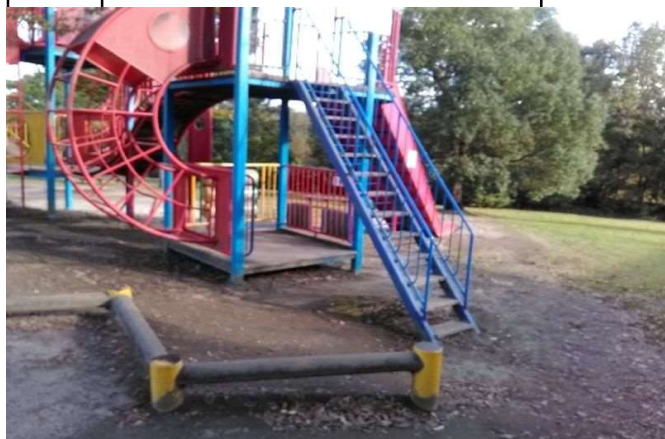
| 93 | | 合 |

| 写真No. | 規準一般規定 ⑨踏み板はしご 段差 (幼児用)220mm以下(児童用)305mm以下 200、200 | 判定 |

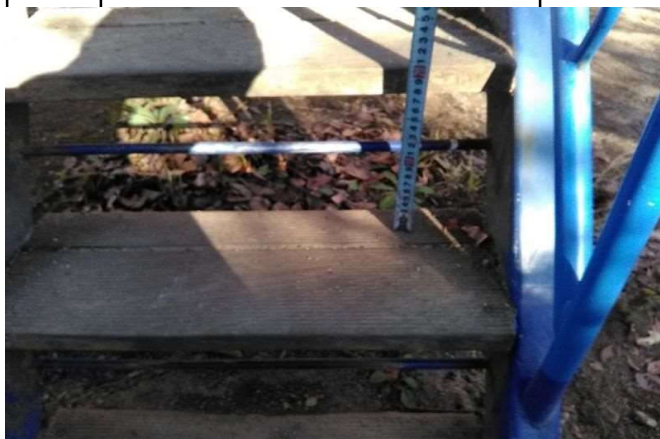
| 94 | | 合 |

| 写真No. | 規準一般規定 ⑨踏み板はしご 段差 (幼児用)220mm以下(児童用)305mm以下 200、200 | 判定 |

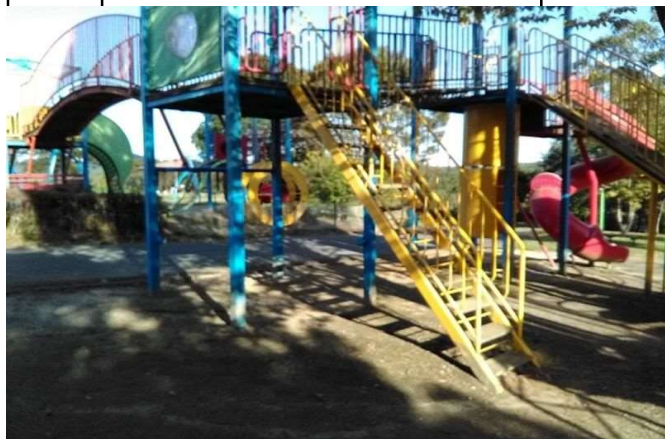
| 95 | | 合 |

| 写真No. | 規準一般規定 ⑨踏み板はしご 手すり高さ(幼児用)500～800mm (児童用)500～800mm 770、780 | 判定 |

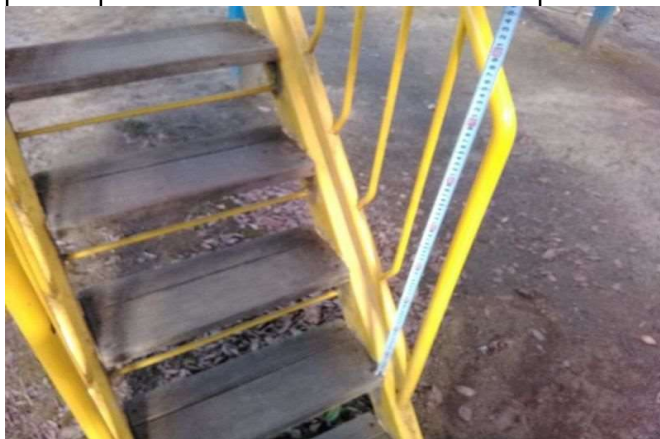
| 96 | | 合 |

| 写真No. | 規準一般規定 ⑨踏み板はしご 手すり高さ(幼児用)500～800mm (児童用)500～800mm 770、780 | 判定 |

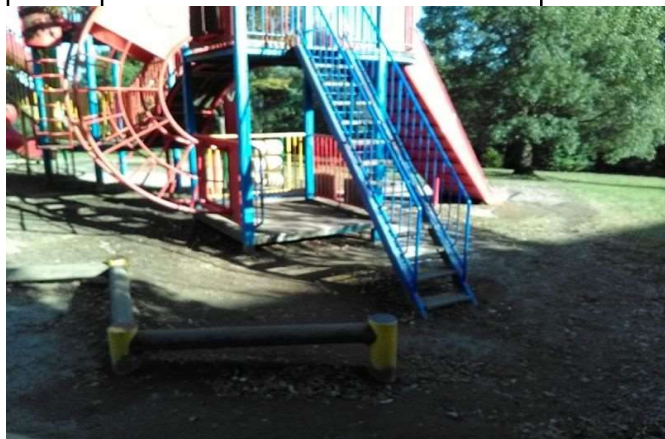
| 97 | | 合 |

| 写真No. | 規準一般規定 ⑨踏み板はしご 手すり高さ(幼児用)500～800mm (児童用)500～800mm 770、780 | 判定 |

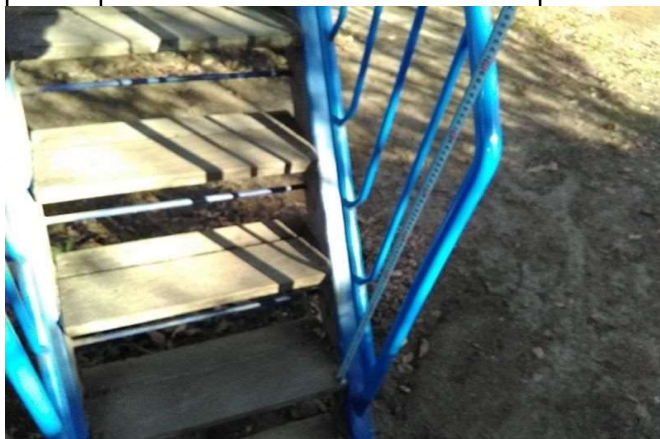
| 98 | | 合 |

| 写真No. | 規準一般規定 ⑨踏み板はしご 手すり高さ(幼児用)500～800mm (児童用)500～800mm 770、780 | 判定 |

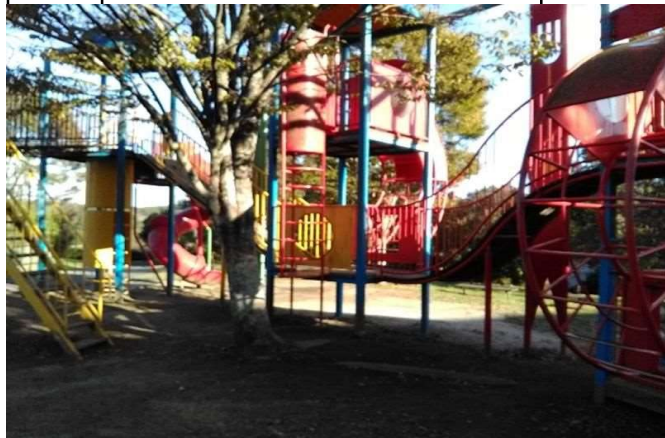
| 99 | | 合 |

| 写真No. | 規準一般規定 ⑩救助対策 救助対策 | 判定 |

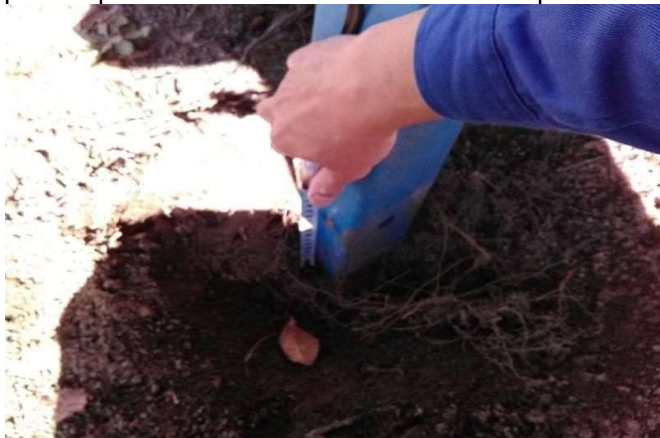
| 100 | | 否1 |

| 写真No. | 規準一般規定 ⑪基礎の設計 基礎の設計(基礎の天端 土かぶり100mm以上) 基礎露出 | 判定 |

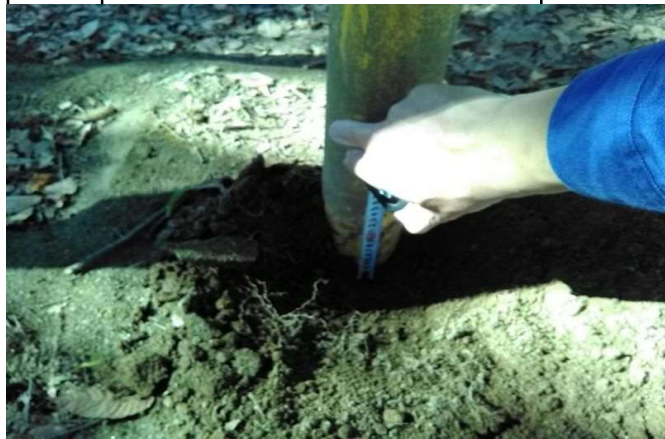
| 101 | | 否1 |

| 写真No. | 規準一般規定 ⑪基礎の設計 基礎の設計(基礎の天端 土かぶり100mm以上) 基礎露出 | 判定 |

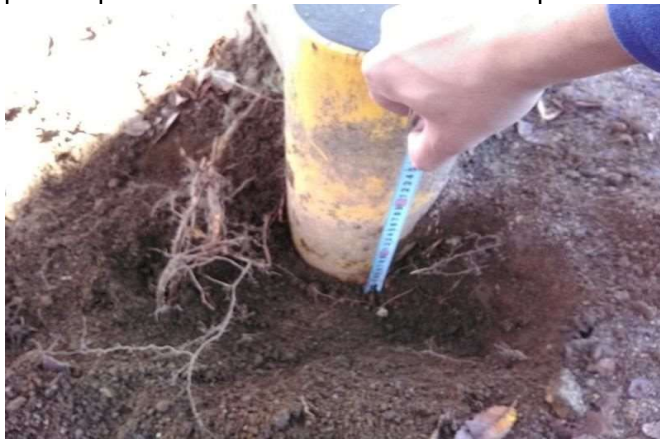
| 102 | | 否1 |

| 写真No. | 規準一般規定 ⑪基礎の設計 基礎の設計(基礎の天端 土かぶり100mm以上) 基礎露出 | 判定 |

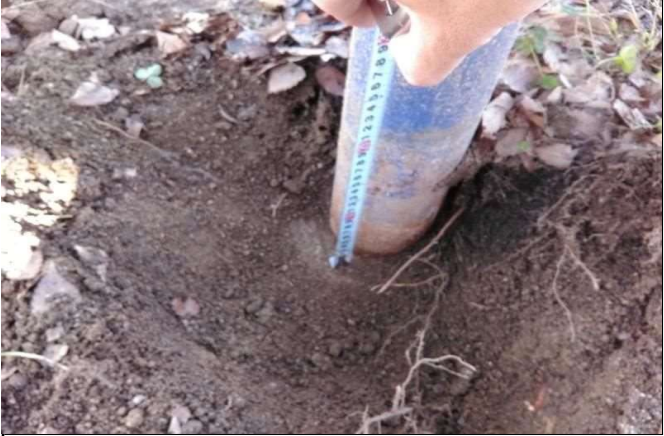
| 103 | | 否1 |

| 写真No. | 規準一般規定 ①基礎の設計 基礎の設計(基礎の天端 土かぶり100mm以上) 基礎露出 | 判定 |

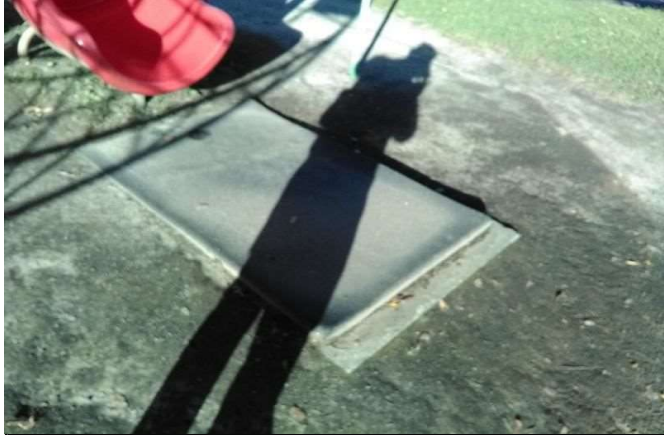
| 104 | | 否1 |

| 写真No. | 規準一般規定 ①基礎の設計 基礎の設計(基礎の天端 土かぶり100mm以上) 基礎露出 | 判定 |

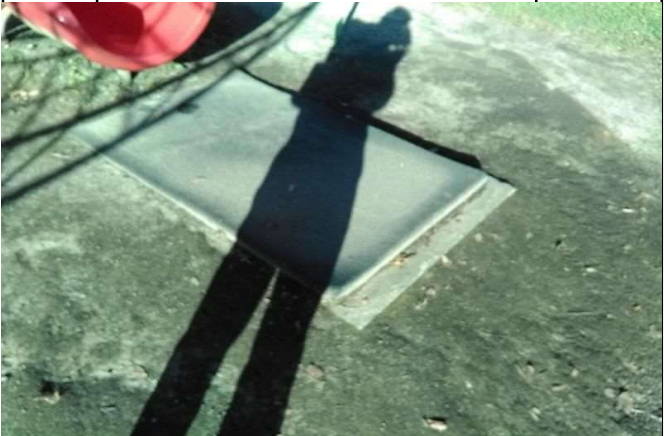
| 105 | | 否2 |

| 写真No. | 規準一般規定 ①基礎の設計 基礎の露出がないこと 基礎露出 | 判定 |

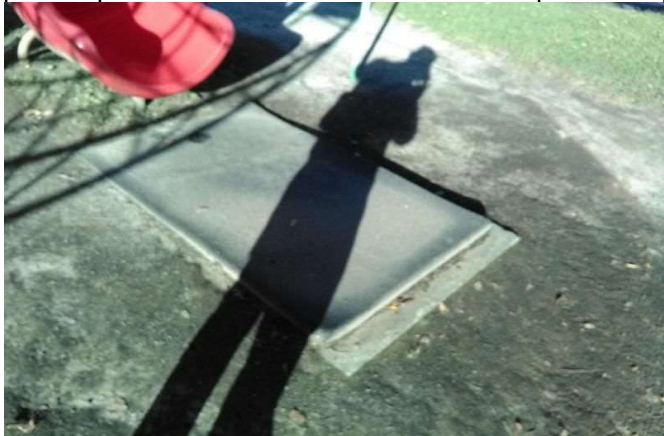
| 106 | | 合 |

| 写真No. | 規準一般規定 ①基礎の設計 *露出基礎への直接落下が想定される場合はハザードレベルを3とする | 判定 |

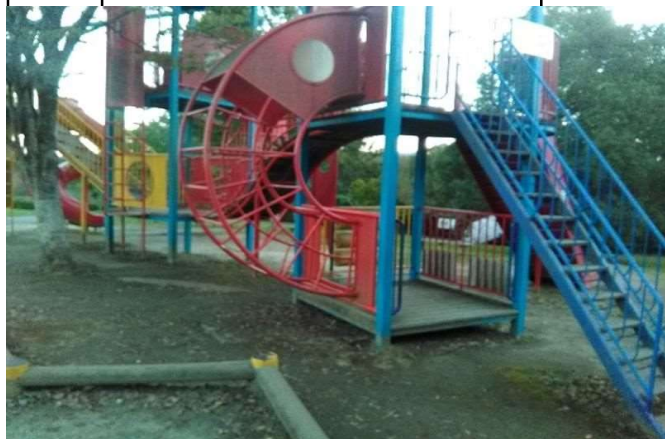
| 写真No. | 劣化 横部材 部位全景(外観状況・落下高さ等) | 判定 |
|---|---|---|
| 113 | | |

| 写真No. | 劣化 横部材 部位全景(外観状況・落下高さ等) | 判定 |

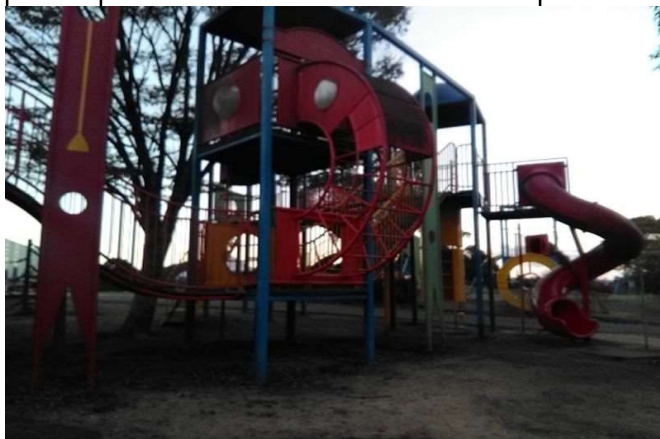
| 写真No. | 劣化 横部材 部位全景(外観状況・落下高さ等) | 判定 |
|---|---|---|
| 114 | | |

| 写真No. | 劣化 横部材 部位全景(外観状況・落下高さ等) | 判定 |

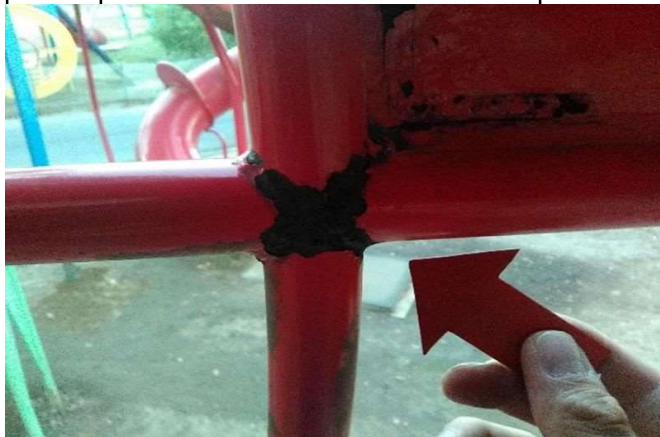
| 写真No. | 劣化 横架材 腐食がないか 腐食 | 判定 |
|---|---|---|
| 116 | | C |

| 写真No. | 劣化 横架材 腐食がないか 腐食 | 判定 |

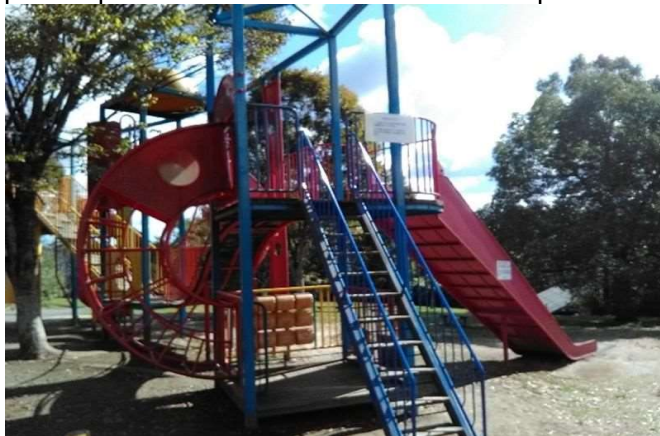
| 写真No. | 劣化 鉄・支柱部 部位全景(外観状況・落下高さ等) サビ | 判定 |
|---|---|---|
| 118 | | |

| 写真No. | 劣化 鉄・支柱部 部位全景(外観状況・落下高さ等) サビ | 判定 |

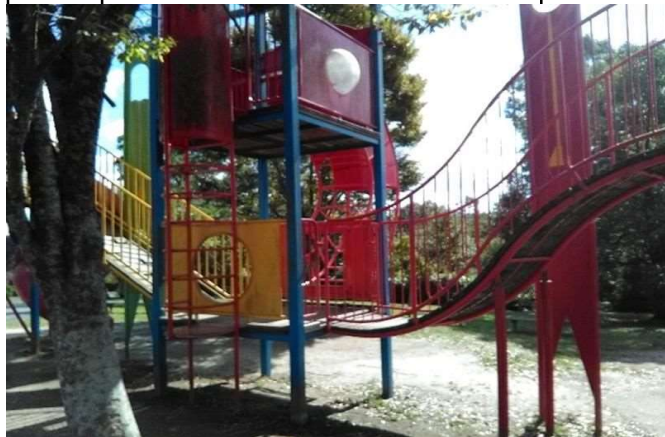
| 写真No. | 劣化 鉄・支柱部 部位全景(外観状況・落下高さ等) サビ | 判定 |
|---|---|---|
| 119 | | |

| 写真No. | 劣化 鉄・支柱部 部位全景(外観状況・落下高さ等) サビ | 判定 |

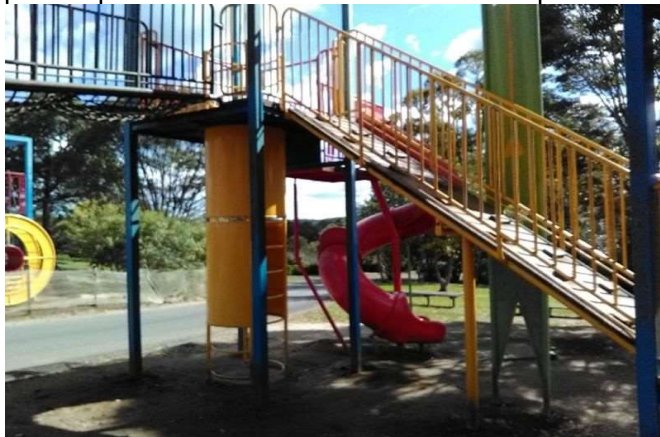
| 写真No. | 劣化 鉄・支柱部 部位全景(外観状況・落下高さ等) サビ | 判定 |
|---|---|---|
| 120 | | |

| 写真No. | 劣化 鉄・支柱部 部位全景(外観状況・落下高さ等) サビ | 判定 |

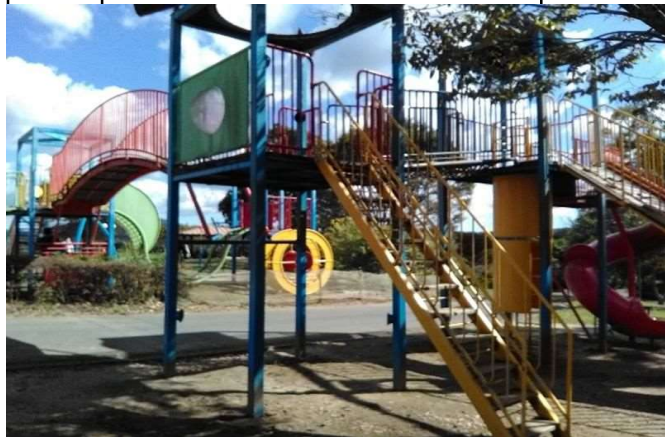
| 写真No. | 劣化<br>さ等 | 鉄・支柱部<br>サビ | 部位全景(外観状況・落下高) | 判定 |
|---|---|---|---|---|
| 121 | | | | |

| 写真No. | 劣化<br>さ等 | 鉄・支柱部<br>サビ | 部位全景(外観状況・落下高) | 判定 |

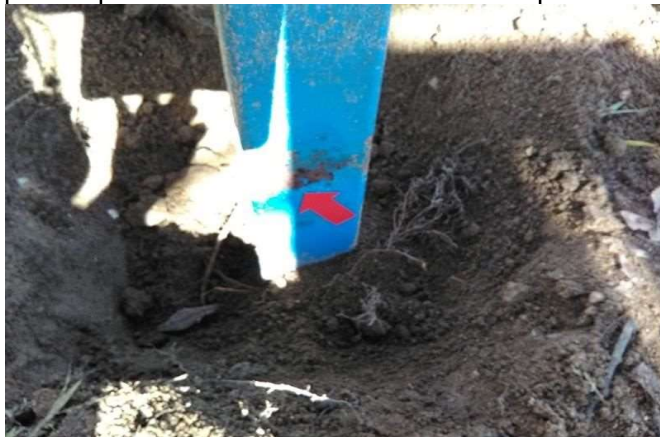
| 写真No. | 劣化<br>サビ | 鉄・支柱部 | 腐食がないか(地際部附近) | 判定 |
|---|---|---|---|---|
| 122 | | | | b |

| 写真No. | 劣化<br>サビ | 鉄・支柱部 | 腐食がないか(地際部附近) | 判定 |

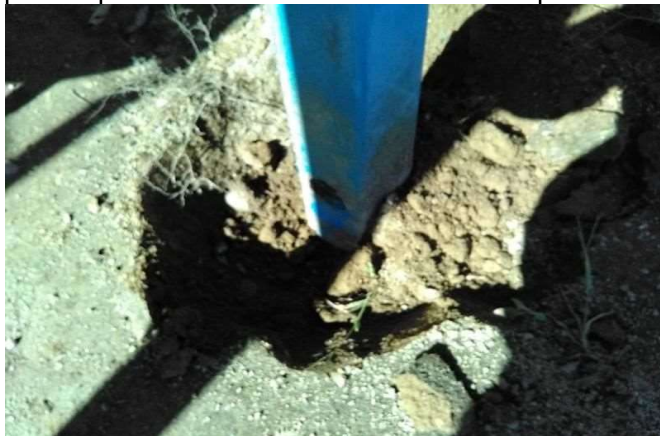
| 写真No. | 劣化<br>サビ | 鉄・支柱部 | 腐食がないか(地際部附近) | 判定 |
|---|---|---|---|---|
| 124 | | | | b |

| 写真No. | 劣化<br>サビ | 鉄・支柱部 | 腐食がないか(地際部附近) | 判定 |

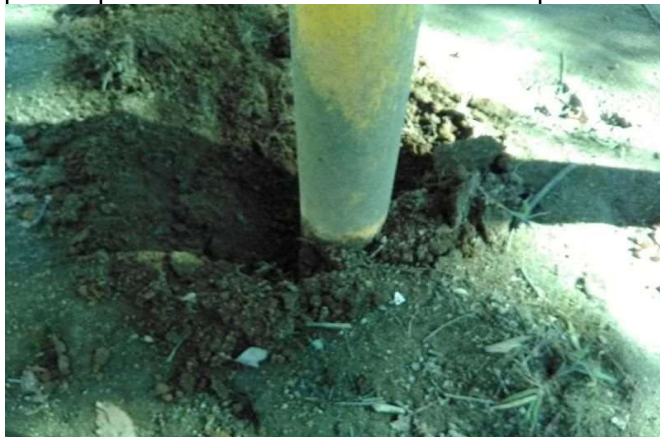
| 写真No. | 劣化<br>サビ | 鉄・支柱部 | 腐食がないか(地際部附近) | 判定 |
|---|---|---|---|---|
| 126 | | | | b |

| 写真No. | 劣化<br>サビ | 鉄・支柱部 | 腐食がないか(地際部附近) | 判定 |

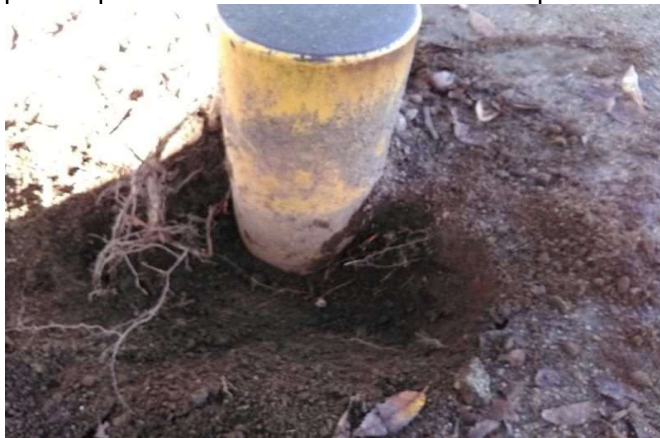
| 写真No. | 劣化<br>サビ | 鉄・支柱部 腐食がないか(地際部附近) | 判定 |
|---|---|---|---|
| 130 | | | b |

| 写真No. | 劣化<br>サビ | 鉄・支柱部 腐食がないか(地際部附近) | 判定 |

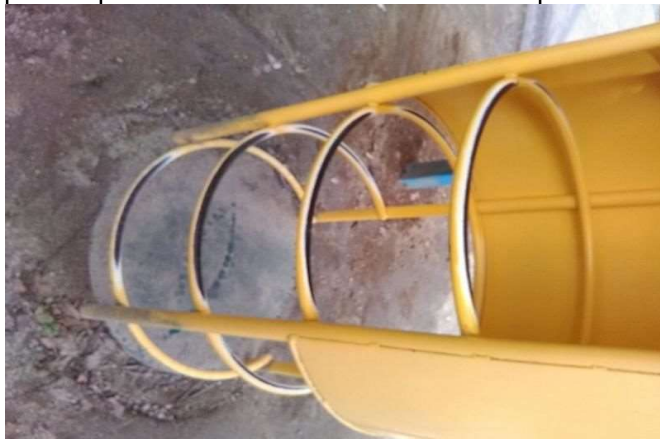
| 写真No. | 劣化<br>サビ | 鉄・支柱部 腐食がないか(地際部附近以外) | 判定 |
|---|---|---|---|
| 132 | | | b |

| 写真No. | 劣化<br>サビ | 鉄・支柱部 腐食がないか(地際部附近以外) | 判定 |

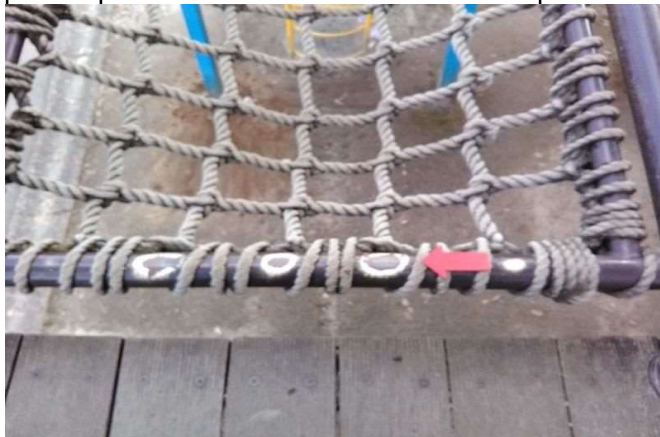
| 写真No. | 劣化 鉄・支柱部 腐食がないか(地際部附近以外) サビ | 判定 |
|---|---|---|
| 140 | | b |

| 写真No. | 劣化 鉄・支柱部 腐食がないか(地際部附近以外) サビ | 判定 |

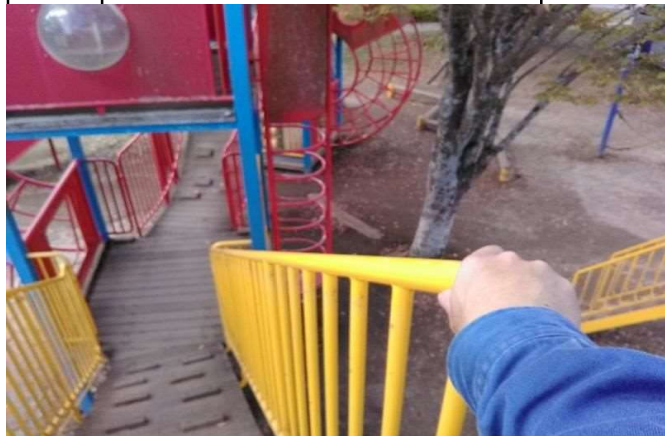
| 写真No. | 劣化 鉄・支柱部 ぐらつきがないか | 判定 |
|---|---|---|
| 141 | | a |

| 写真No. | 劣化 鉄・支柱部 ぐらつきがないか | 判定 |

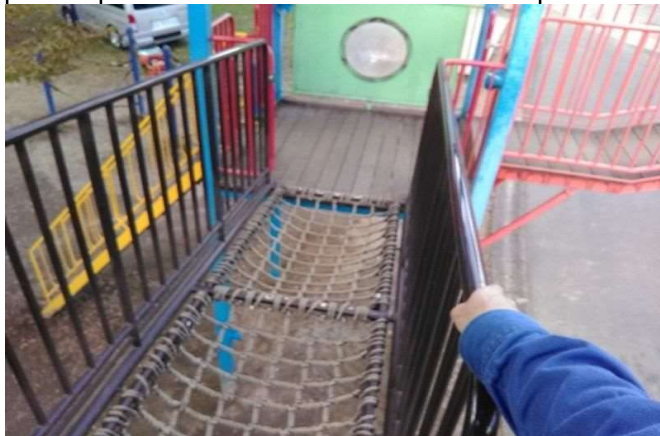
| 写真No. | 劣化 鉄・支柱部 ぐらつきがないか | 判定 |
|---|---|---|
| 142 | | a |

| 写真No. | 劣化 鉄・支柱部 ぐらつきがないか | 判定 |

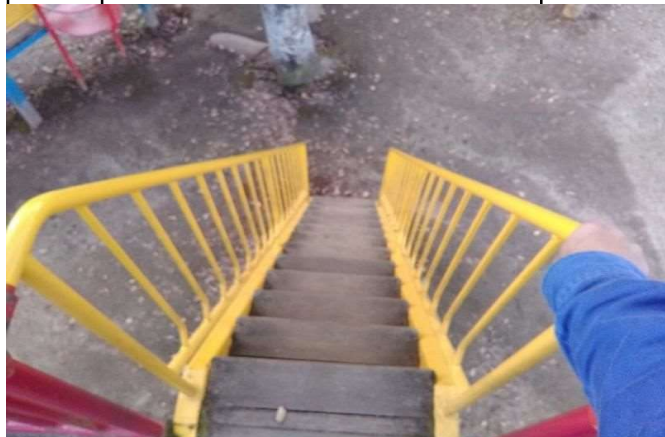
| 写真No. | 劣化 鉄・支柱部 ぐらつきがないか | 判定 |
|---|---|---|
| 143 | | a |

| 写真No. | 劣化 鉄・支柱部 ぐらつきがないか | 判定 |

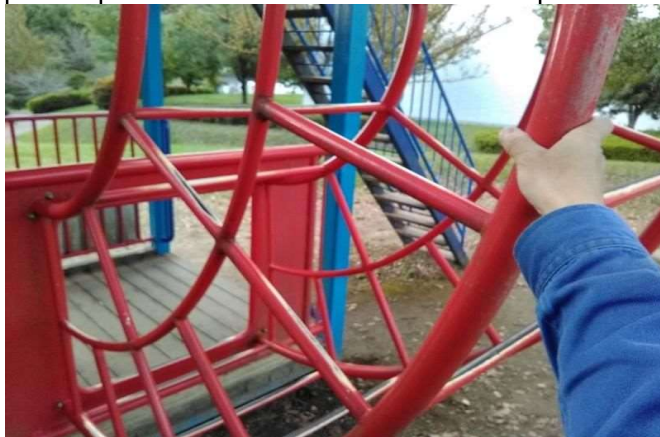
| 写真No. | 劣化 鉄・支柱部 ぐらつきがないか | 判定 |
|---|---|---|
| 144 | | a |

| 写真No. | 劣化 鉄・支柱部 ぐらつきがないか | 判定 |

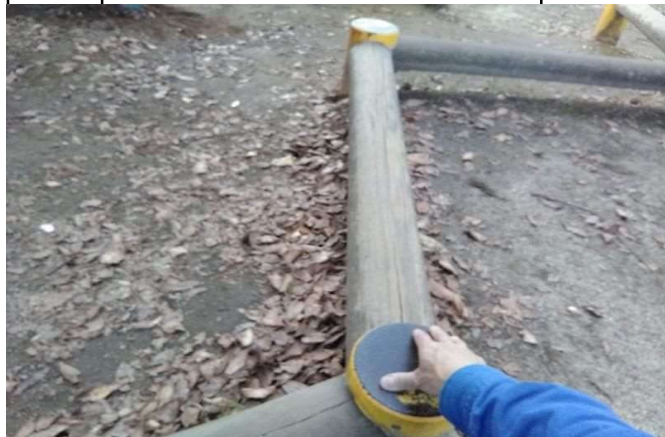
| 写真No. | 劣化 鉄・支柱部 ぐらつきがないか | 判定 |
|---|---|---|
| 145 | | a |

| 写真No. | 劣化 鉄・支柱部 ぐらつきがないか | 判定 |

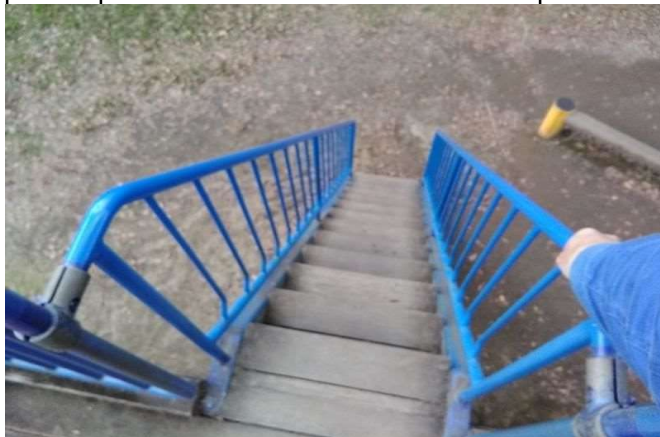
| 写真No. | 劣化 鉄・支柱部 ぐらつきがないか | 判定 |
|---|---|---|
| 146 | | a |

| 写真No. | 劣化 鉄・支柱部 ぐらつきがないか | 判定 |

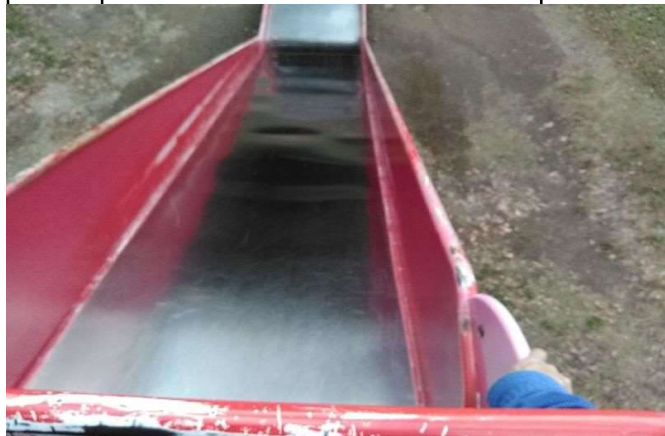
| 写真No. | 劣化 鉄・支柱部 ぐらつきがないか | 判定 |
|---|---|---|
| 147 | | a |

| 写真No. | 劣化 鉄・支柱部 ぐらつきがないか | 判定 |

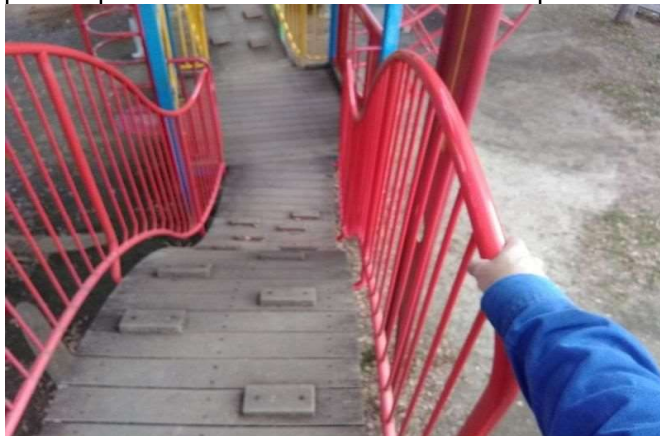
| 写真No. | 劣化 鉄・支柱部 ぐらつきがないか | 判定 |
|---|---|---|
| 148 | | a |

| 写真No. | 劣化 鉄・支柱部 ぐらつきがないか | 判定 |

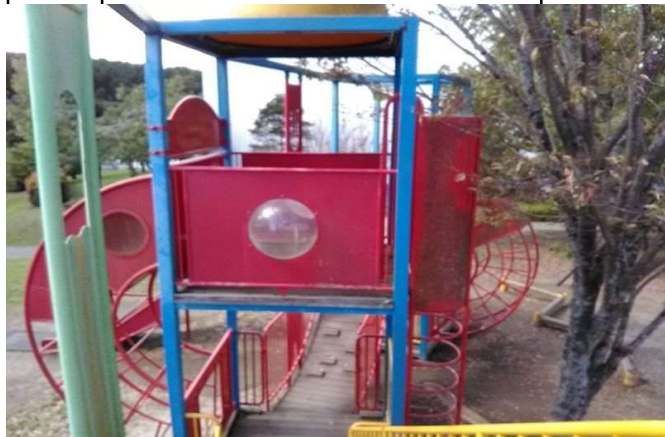
| 写真No. | 劣化 鉄・支柱部 破損など(破損 0 ヶ所) | 判定 |
|---|---|---|
| 149 | | a |

| 写真No. | 劣化 鉄・支柱部 破損など(破損 0 ヶ所) | 判定 |

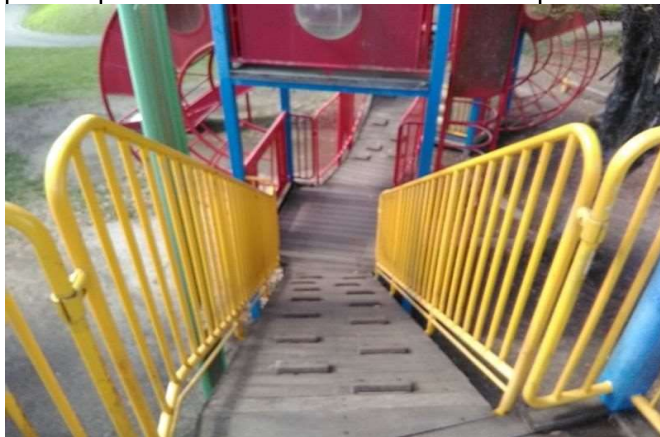
| 写真No. | 劣化 鉄・支柱部 破損など(破損 0 ヶ所) | 判定 |
|---|---|---|
| 150 | | a |

| 写真No. | 劣化 鉄・支柱部 破損など(破損 0 ヶ所) | 判定 |

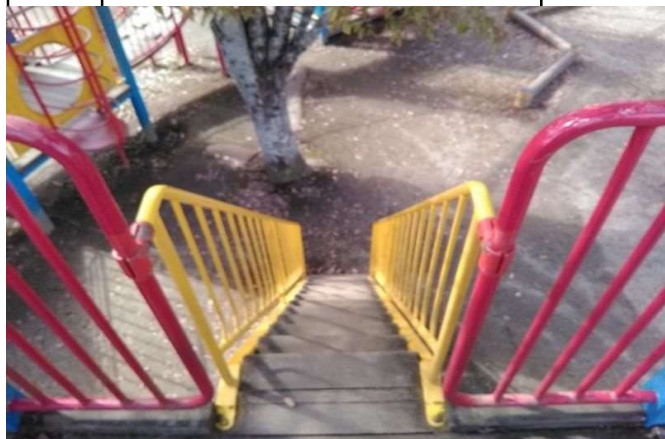
| 写真No. | 劣化 鉄・支柱部 破損など(破損 0 ヶ所) | 判定 |
|---|---|---|
| 151 | | a |

| 写真No. | 劣化 鉄・支柱部 破損など(破損 0 ヶ所) | 判定 |

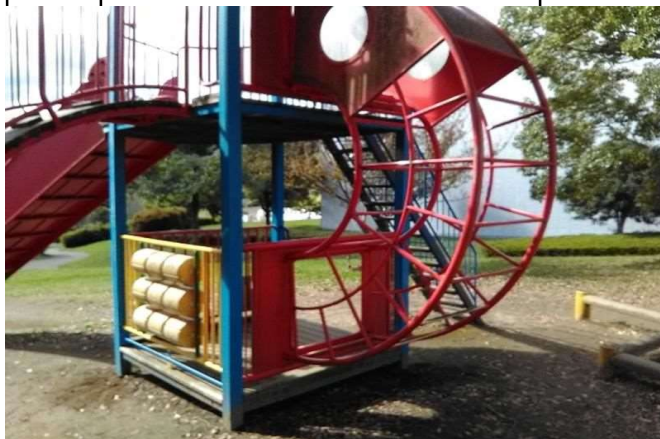
| 写真No. | 劣化 鉄・支柱部 破損など(破損 0 ヶ所) | 判定 |
|---|---|---|
| 152 | | a |

| 写真No. | 劣化 鉄・支柱部 破損など(破損 0 ヶ所) | 判定 |

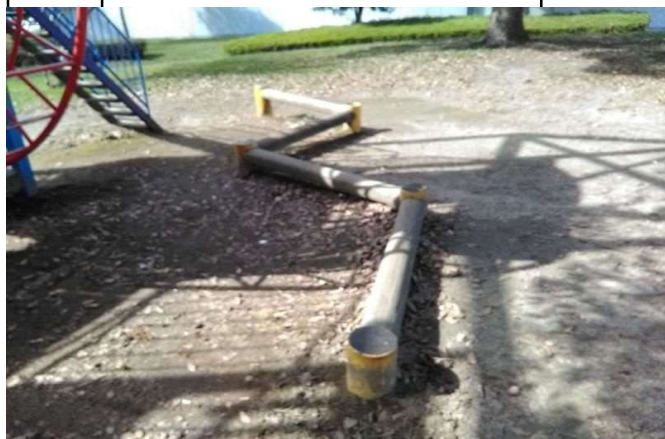
| 写真No. | 劣化 鉄・支柱部 破損など(破損 0 ヶ所) | 判定 |
|---|---|---|
| 153 | | a |

| 写真No. | 劣化 鉄・支柱部 破損など(破損 0 ヶ所) | 判定 |

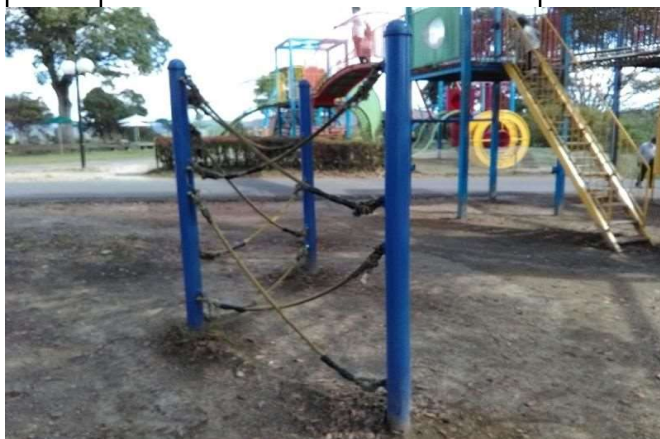
| 写真No. | 劣化 鉄・支柱部 破損など(破損 0 ヶ所) | 判定 |
|---|---|---|
| 154 | | a |

| 写真No. | 劣化 鉄・支柱部 破損など(破損 0 ヶ所) | 判定 |

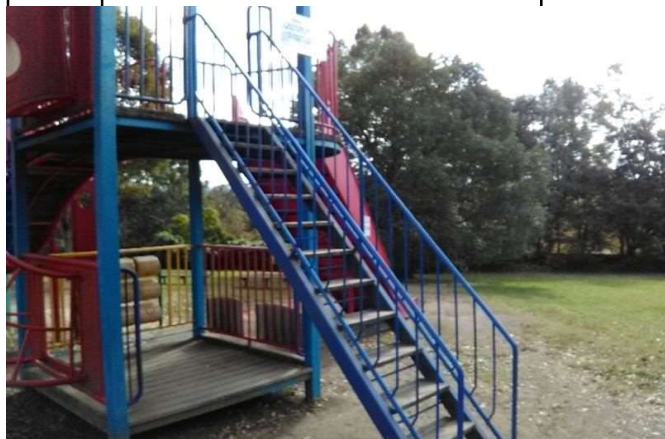
| 写真No. | 劣化 鉄・支柱部 破損など(破損 0 ヶ所) | 判定 |
|---|---|---|
| 155 | | a |

| 写真No. | 劣化 鉄・支柱部 破損など(破損 0 ヶ所) | 判定 |

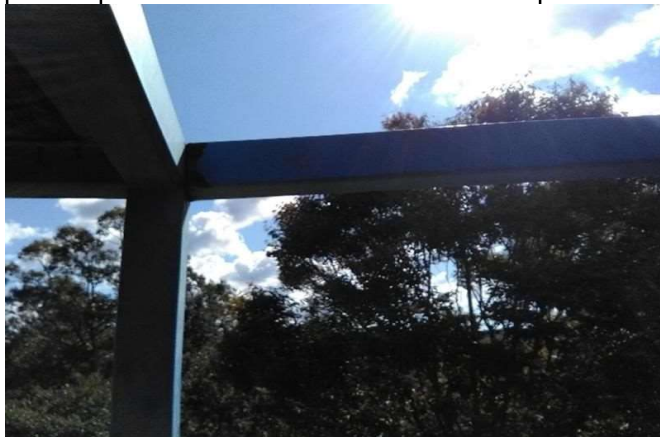
| 写真No. | 劣化 鉄・梁部 腐食がないか(金具附近) サビ | 判定 |
|---|---|---|
| 158 | | b |

| 写真No. | 劣化 鉄・梁部 腐食がないか(金具附近) サビ | 判定 |

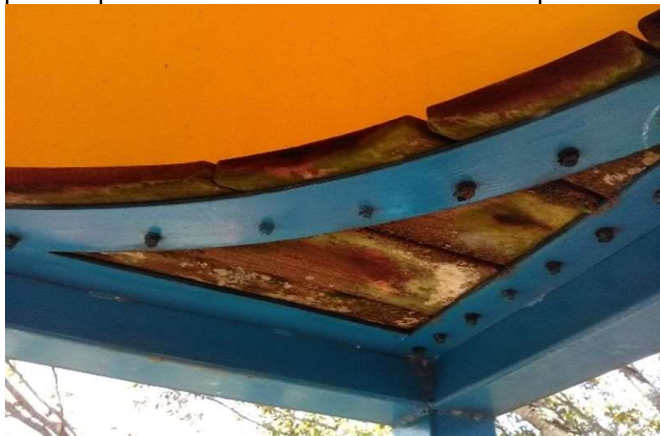
| 写真No. | 劣化 鉄・梁部 腐食がないか(金具附近) サビ | 判定 |
|---|---|---|
| 160 | | b |

| 写真No. | 劣化 鉄・梁部 腐食がないか(金具附近) サビ | 判定 |

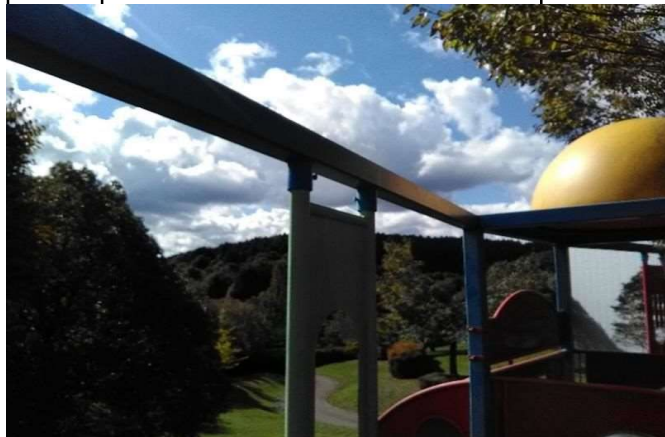
| 写真No. | 劣化 鉄・梁部 腐食がないか(金具附近以外) | 判定 |
|---|---|---|
| 161 | | a |

| 写真No. | 劣化 鉄・梁部 腐食がないか(金具附近以外) | 判定 |

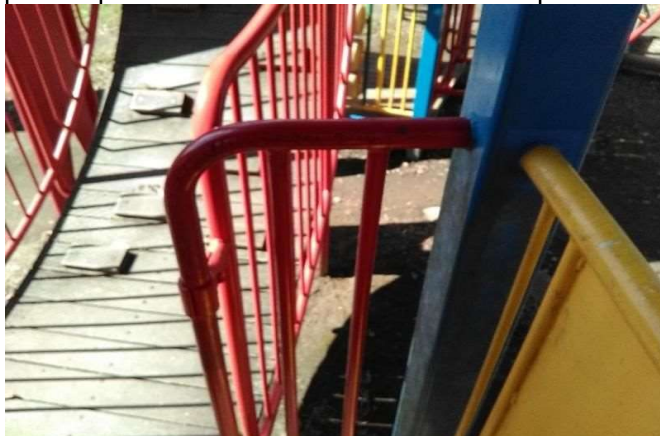
| 写真No. | 劣化 鉄・手すり・柵部 腐食がないか、サビ 割れ | 判定 |
|---|---|---|
| 166 | | b |

| 写真No. | 劣化 鉄・手すり・柵部 腐食がないか、サビ 割れ | 判定 |

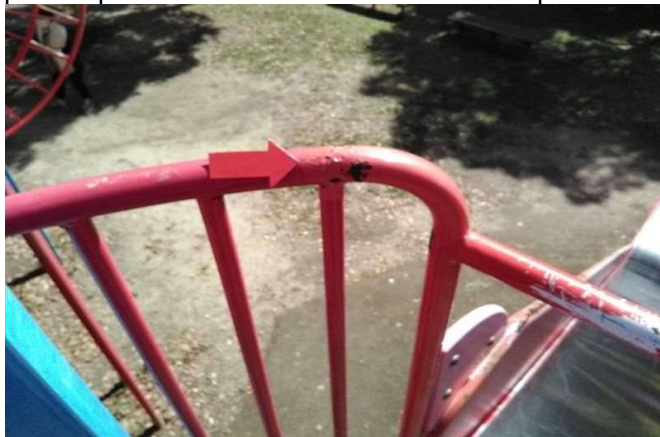
| 写真No. | 劣化 鉄・手すり・柵部 腐食がないか、サビ 割れ | 判定 |
|---|---|---|
| 168 | | b |

| 写真No. | 劣化 鉄・手すり・柵部 腐食がないか、サビ 割れ | 判定 |

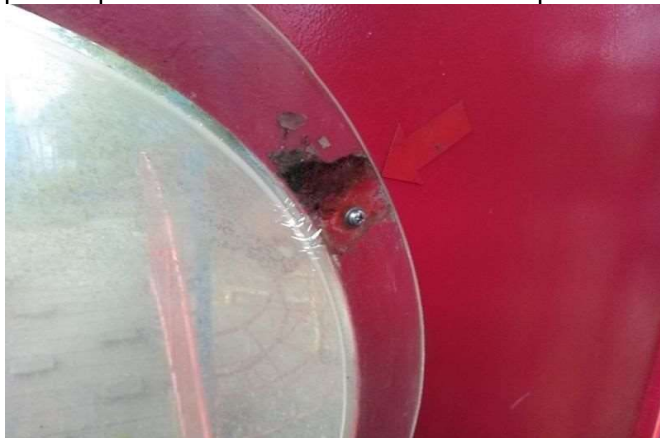
| 写真No. | 劣化 鉄・手すり・柵部 腐食がないか サビ 割れ | 判定 |
|---|---|---|
| 172 | | b |

| 写真No. | 劣化 鉄・手すり・柵部 腐食がないか サビ 割れ | 判定 |

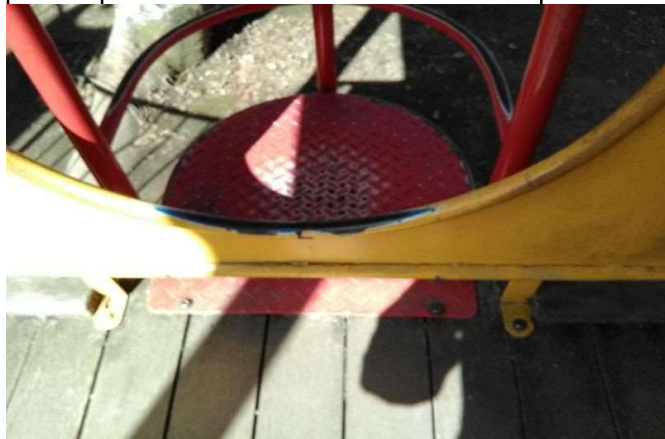
| 写真No. | 劣化 鉄・手すり・柵部 腐食がないか サビ 割れ | 判定 |
|---|---|---|
| 173 | | b |

| 写真No. | 劣化 鉄・手すり・柵部 腐食がないか サビ 割れ | 判定 |

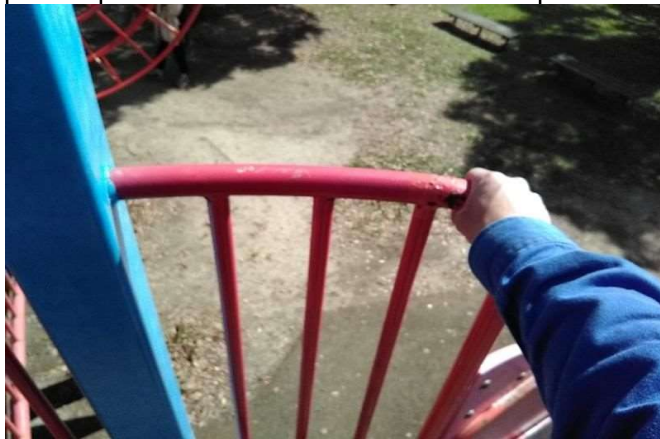
| 写真No. | 劣化 鉄・手すり・柵部 ぐらつきがないか | 判定 |
|---|---|---|
| 174 | | a |

| 写真No. | 劣化 鉄・手すり・柵部 ぐらつきがないか | 判定 |

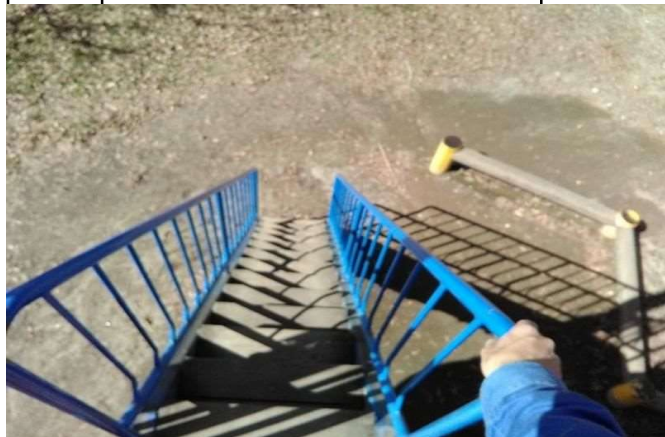
| 写真No. | 劣化 鉄・手すり・柵部 ぐらつきがないか | 判定 |
|---|---|---|
| 175 | | a |

| 写真No. | 劣化 鉄・手すり・柵部 ぐらつきがないか | 判定 |

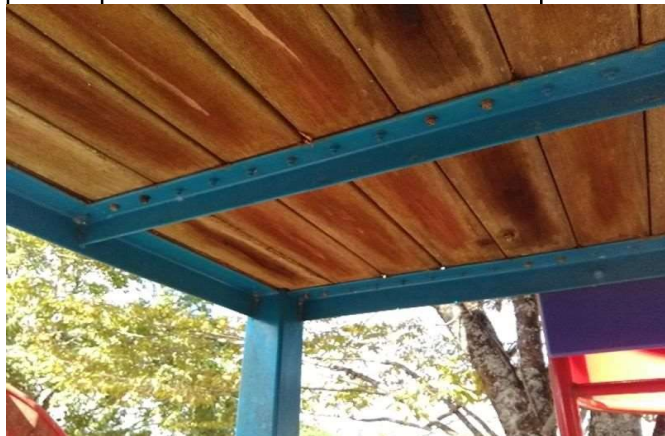
| 写真No. | 劣化 鉄・床部 腐食がないか | 判定 |
|---|---|---|
| 177 | | a |

| 写真No. | 劣化 鉄・床部 腐食がないか | 判定 |

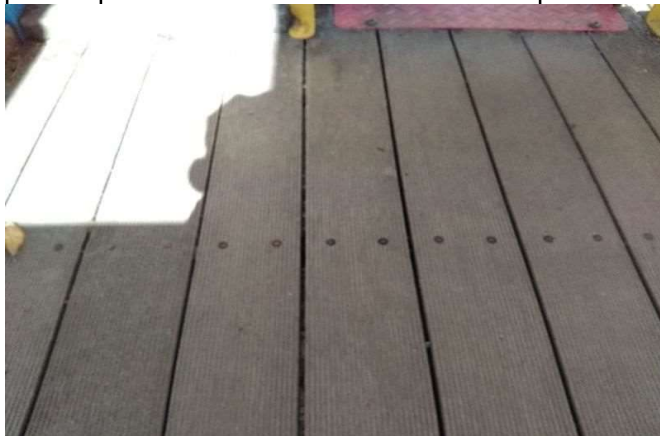
| 写真No. | 劣化 鉄・床部 磨耗・へこみがないか 磨耗 | 判定 |
|---|---|---|
| 178 | | b |

| 写真No. | 劣化 鉄・床部 磨耗・へこみがないか 磨耗 | 判定 |

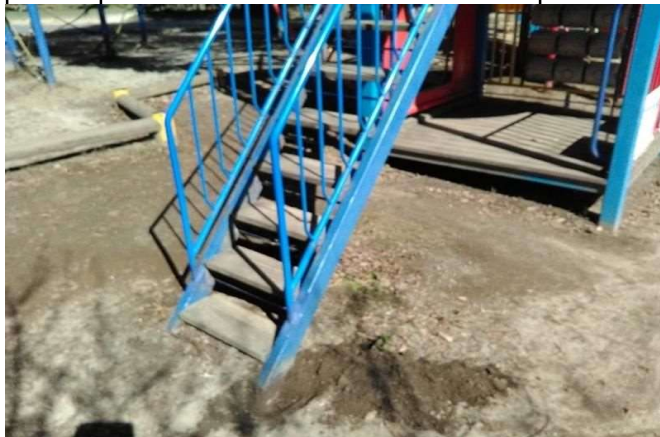
| 写真No. | 劣化<br>サビ | 鉄・登行部 腐食がないか(地際部附近) | 判定 |
|---|---|---|---|
| 188 | | | b |

| 写真No. | 劣化<br>サビ | 鉄・登行部 腐食がないか(地際部附近) | 判定 |

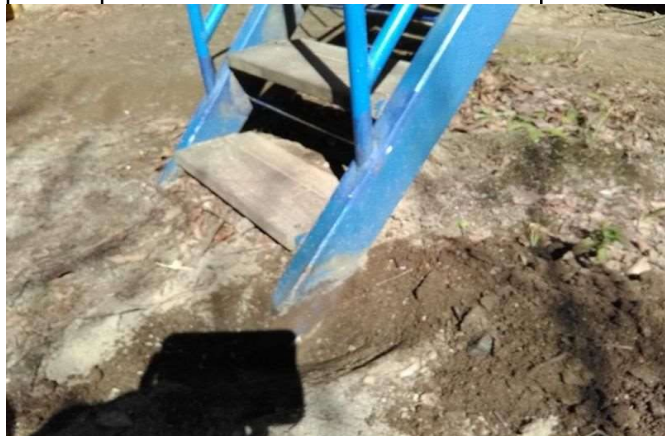
| 写真No. | 劣化<br>サビ | 鉄・登行部 腐食がないか(地際部附近) | 判定 |
|---|---|---|---|
| 189 | | | b |

| 写真No. | 劣化<br>サビ | 鉄・登行部 腐食がないか(地際部附近) | 判定 |

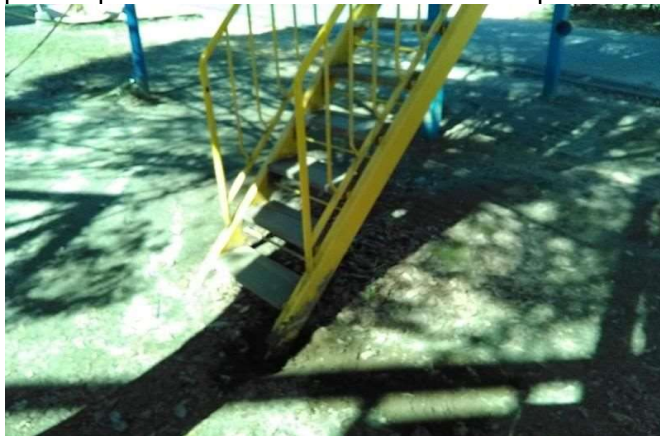
| 写真No. | 劣化<br>サビ | 鉄・登行部 腐食がないか(地際部附近) | 判定 |
|---|---|---|---|
| 190 | | | b |

| 写真No. | 劣化<br>サビ | 鉄・登行部 腐食がないか(地際部附近) | 判定 |

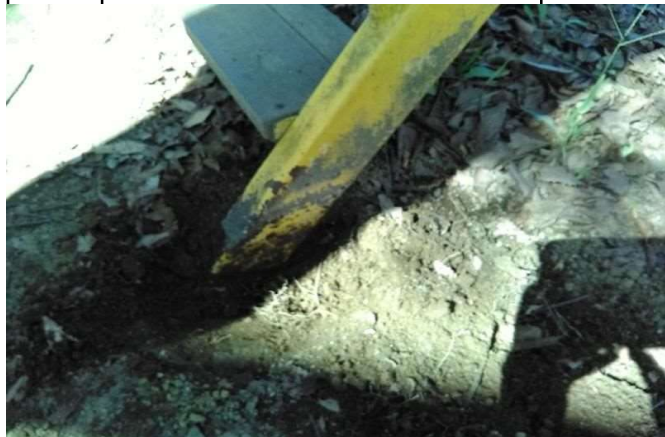
| 写真No. | 劣化<br>サビ | 鉄・登行部 腐食がないか(地際部附近) | 判定 |
|---|---|---|---|
| 191 | | | b |

| 写真No. | 劣化<br>サビ | 鉄・登行部 腐食がないか(地際部附近) | 判定 |

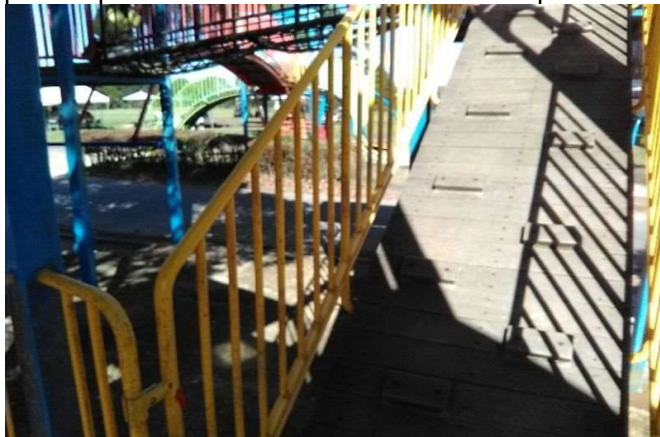
| 写真No. | 劣化<br>サビ 塗装剥離 | 鉄・登行部 腐食がないか(ササラ・手すり) | 判定 |
|---|---|---|---|
| 192 | | | b |

| 写真No. | 劣化<br>サビ 塗装剥離 | 鉄・登行部 腐食がないか(ササラ・手すり) | 判定 |

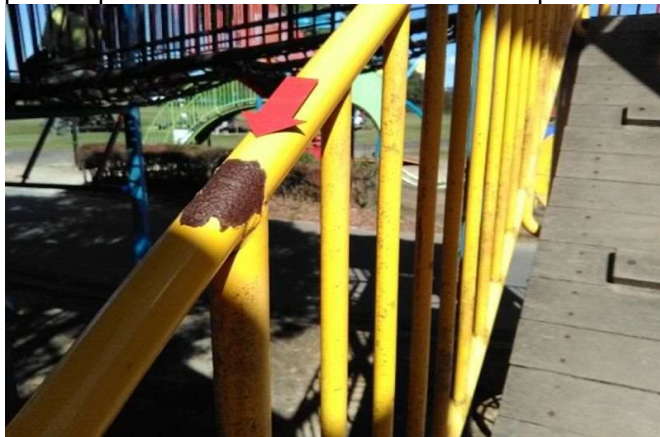
| 194 | | b |

| 写真No. | 劣化 鉄・登行部 腐食がないか(ササラ・手すり)<br>サビ 塗装剥離 | 判定 |

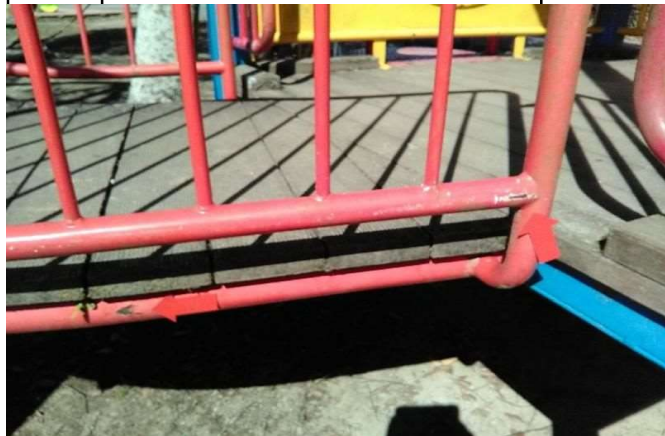
| 195 | | b |

| 写真No. | 劣化 鉄・登行部 腐食がないか(ササラ・手すり)<br>サビ 塗装剥離 | 判定 |

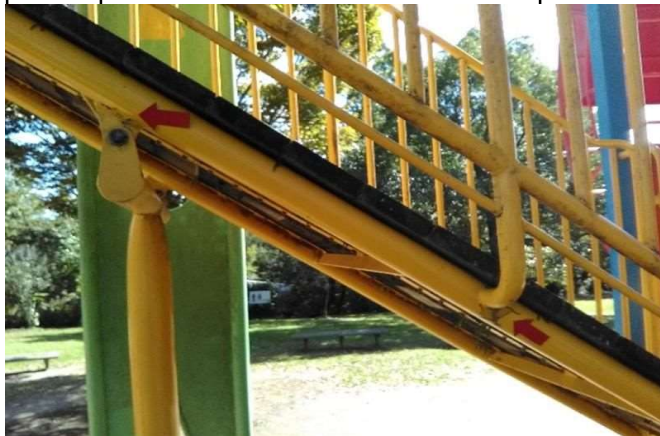
| 196 | | b |

| 写真No. | 劣化 鉄・登行部 腐食がないか(ササラ・手すり)<br>サビ 塗装剥離 | 判定 |

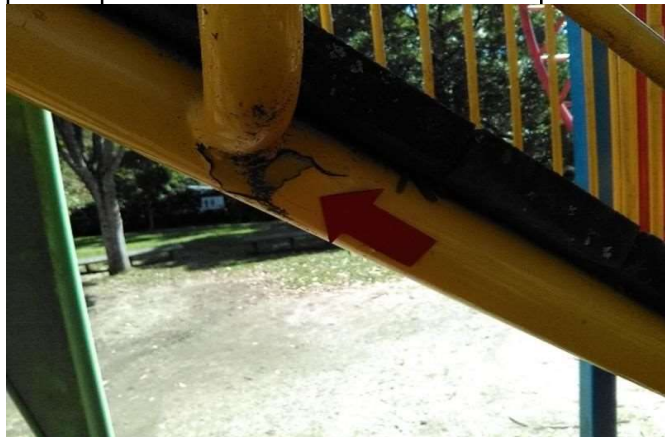
| 197 | | b |

| 写真No. | 劣化 鉄・登行部 腐食がないか(ササラ・手すり)<br>サビ 塗装剥離 | 判定 |

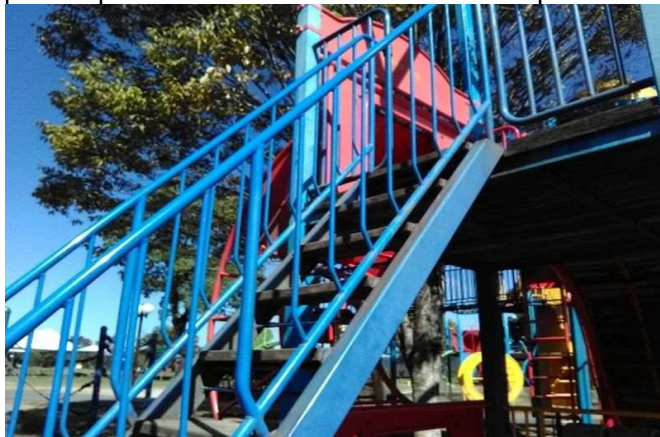
| 198 | | b |

| 写真No. | 劣化 鉄・登行部 腐食がないか(ササラ・手すり)<br>サビ 塗装剥離 | 判定 |

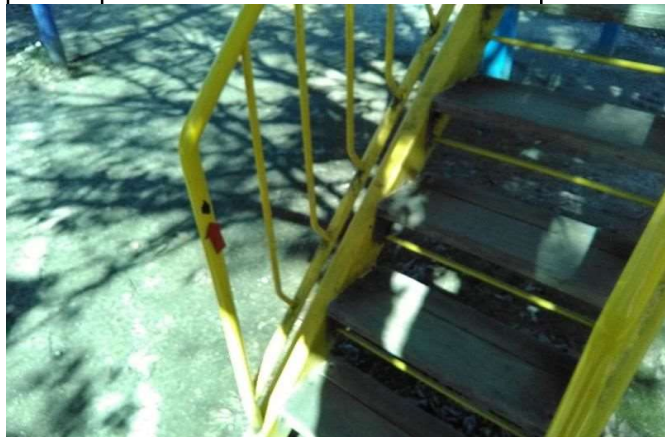
| 写真No. | 劣化 鉄・登行部 腐食がないか(ササラ・手すり)<br>サビ 塗装剥離 | 判定 |
|---|---|---|
| 199 | | b |

| 写真No. | 劣化 鉄・登行部 腐食がないか(ササラ・手すり)<br>サビ 塗装剥離 | 判定 |

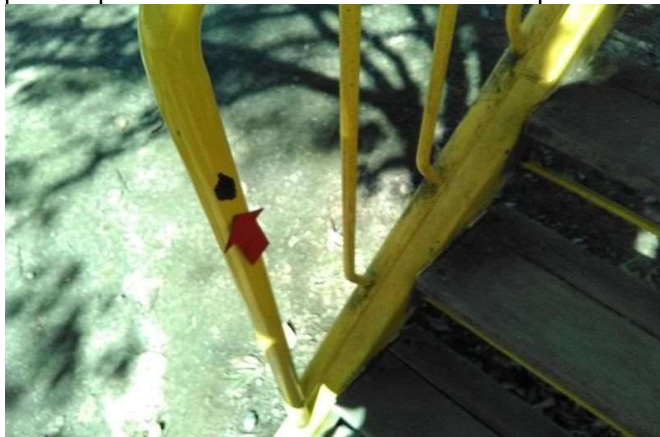
| 写真No. | 劣化 鉄・登行部 腐食がないか(ササラ・手すり)<br>サビ 塗装剥離 | 判定 |
|---|---|---|
| 200 | | b |

| 写真No. | 劣化 鉄・登行部 腐食がないか(ササラ・手すり)<br>サビ 塗装剥離 | 判定 |

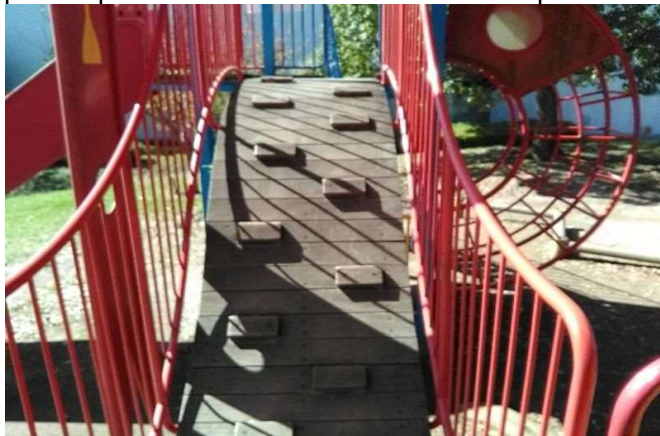
| 写真No. | 劣化 鉄・登行部 腐食・磨耗がないか(踏板)<br>摩耗 | 判定 |
|---|---|---|
| 202 | | b |

| 写真No. | 劣化 鉄・登行部 腐食・磨耗がないか(踏板)<br>摩耗 | 判定 |

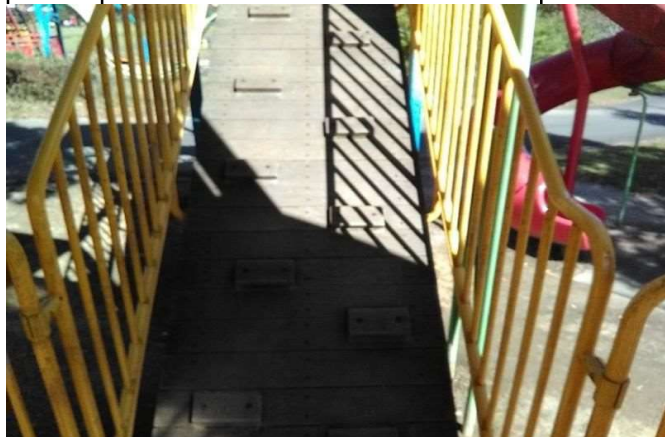
| 写真No. | 劣化 鉄・登行部 腐食・磨耗がないか(踏板)<br>摩耗 | 判定 |
|---|---|---|
| 203 | | b |

| 写真No. | 劣化 鉄・登行部 腐食・磨耗がないか(踏板)<br>摩耗 | 判定 |

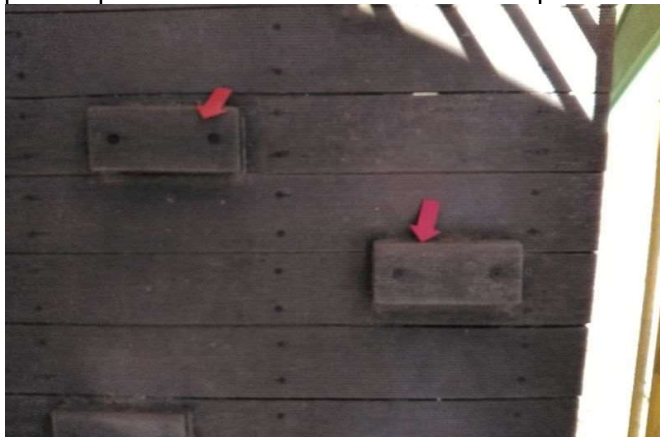
| 写真No. | 劣化 鉄・登行部 腐食・磨耗がないか(踏板)<br>摩耗 | 判定 |
|---|---|---|
| 204 | | b |

| 写真No. | 劣化 鉄・登行部 腐食・磨耗がないか(踏板)<br>摩耗 | 判定 |

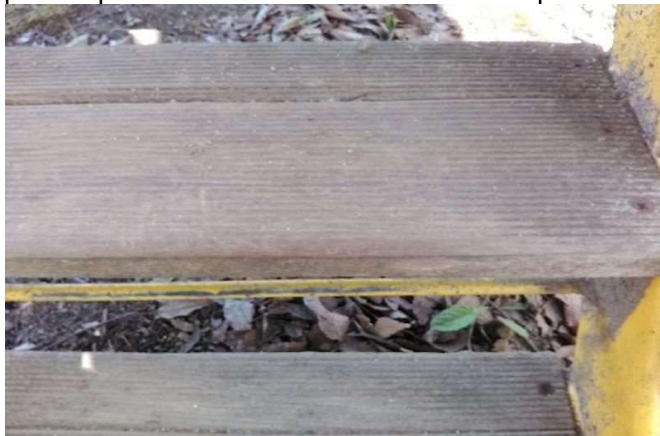
| 写真No. | 劣化 鉄・登行部 腐食・磨耗がないか(踏板)<br>摩耗 | 判定 |
| 208 | 修繕済み | b |

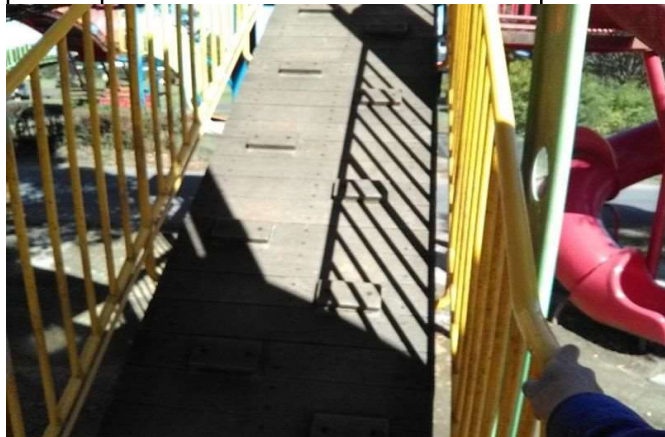
| 写真No. | 劣化 鉄・登行部 ぐらつきがないか | 判定 |
|---|---|---|
| 209 | | a |

| 写真No. | 劣化 鉄・登行部 ぐらつきがないか | 判定 |
