# 点検写真台帳

| 点検写真台帳 | | | | | | | | | |
|---|---|---|---|--|--|---|---|---|---|
| 公園 | 1 | るるパーク(大分農業文化公園) | エリア | | | | | 点検日 | 2022/10/18 |
| 施設 | 3 | 複合遊具(中) ①ワイド・らせんスライダー | 総合 | | | 劣化 | ハザード | ページ | 16 / 75 |

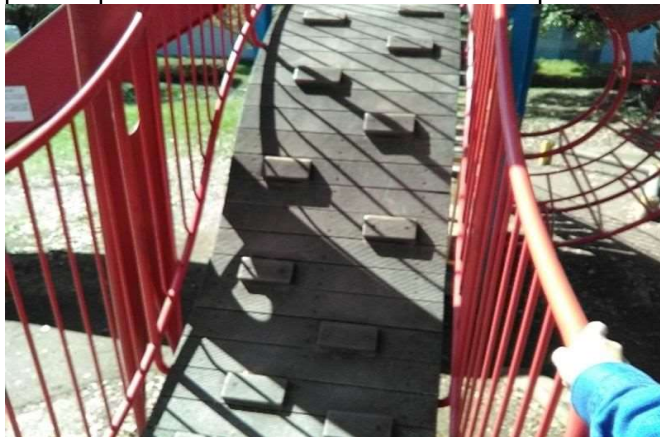
| 写真No. | 劣化 鉄・登行部 ぐらつきがないか | 判定 |
|---|---|---|
| 210 | | a |

| 写真No. | 劣化 鉄・登行部 ぐらつきがないか | 判定 |
