# 点検写真台帳

| 点検写真台帳 | | | | | | | | | |
|---|---|---|---|--|--|---|---|---|---|
| 公園 | 1 | るるパーク(大分農業文化公園) | エリア | | | | | 点検日 | 2022/10/18 |
| 施設 | 3 | 複合遊具(中) ①ワイド・らせんスライダー | 総合 | | | 劣化 | ハザード | ページ | 36 / 75 |

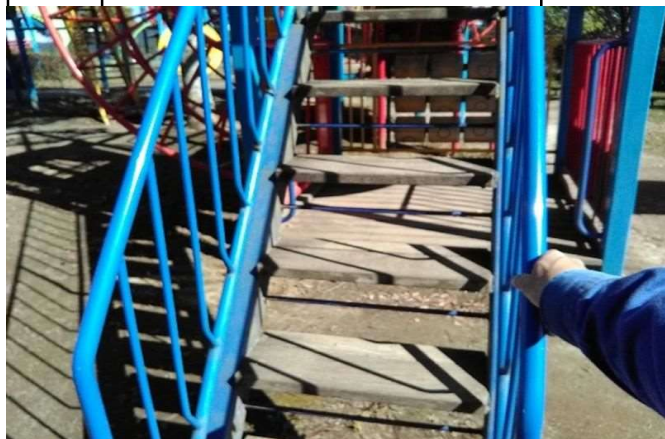
| 写真No. | 劣化 鉄・登行部 ぐらつきがないか | 判定 |
|---|---|---|
| 211 | | a |

| 写真No. | 劣化 鉄・登行部 ぐらつきがないか | 判定 |

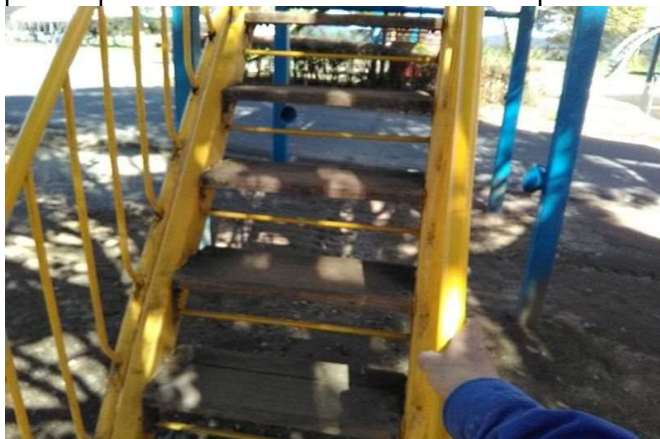
| 写真No. | 劣化 鉄・登行部 ぐらつきがないか | 判定 |
|---|---|---|
| 212 | | a |

| 写真No. | 劣化 鉄・登行部 ぐらつきがないか | 判定 |

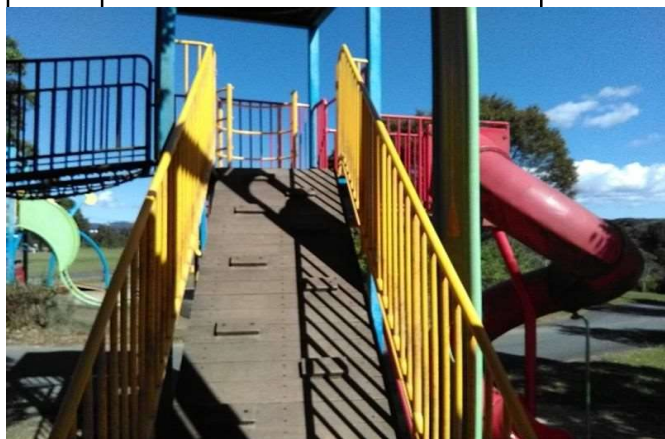
| 写真No. | 劣化 鉄・登行部 破損など (破損 0 ヶ所) | 判定 |
|---|---|---|
| 213 | | a |

| 写真No. | 劣化 鉄・登行部 破損など (破損 0 ヶ所) | 判定 |

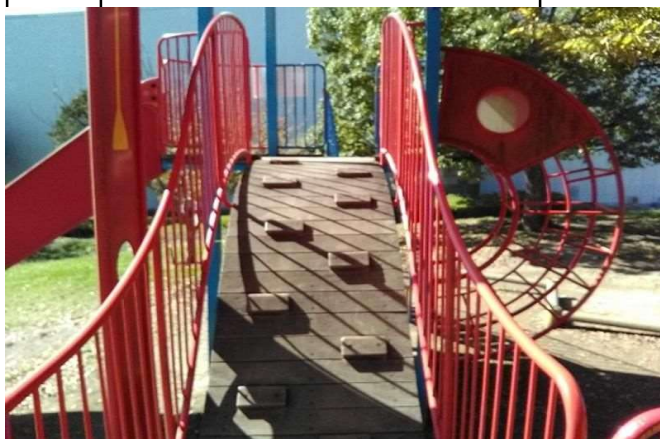
| 写真No. | 劣化 鉄・登行部 破損など (破損 0 ヶ所) | 判定 |
|---|---|---|
| 214 | | a |

| 写真No. | 劣化 鉄・登行部 破損など (破損 0 ヶ所) | 判定 |

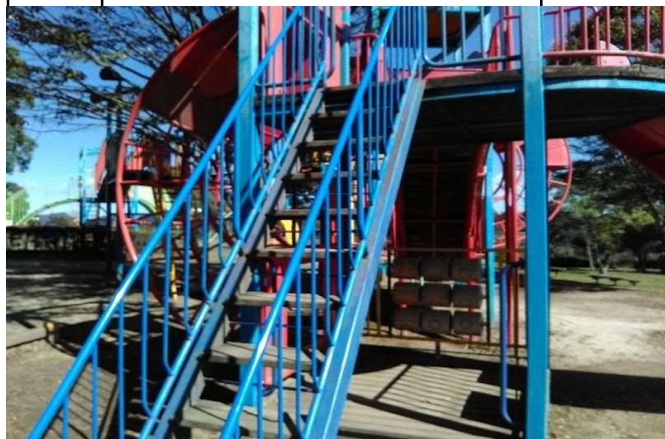
| 写真No. | 劣化 鉄・登行部 破損など (破損 0 ヶ所) | 判定 |
|---|---|---|
| 215 | | a |

| 写真No. | 劣化 鉄・登行部 破損など (破損 0 ヶ所) | 判定 |

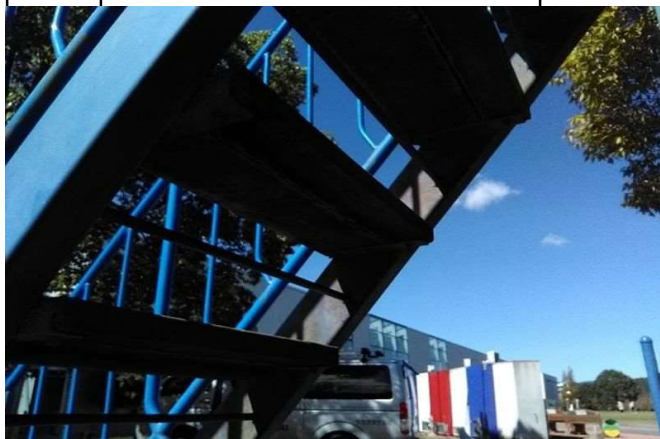
| 写真No. | 劣化 鉄・登行部 破損など (破損 0 ヶ所) | 判定 |
|---|---|---|
| 216 | | a |

| 写真No. | 劣化 鉄・登行部 破損など (破損 0 ヶ所) | 判定 |

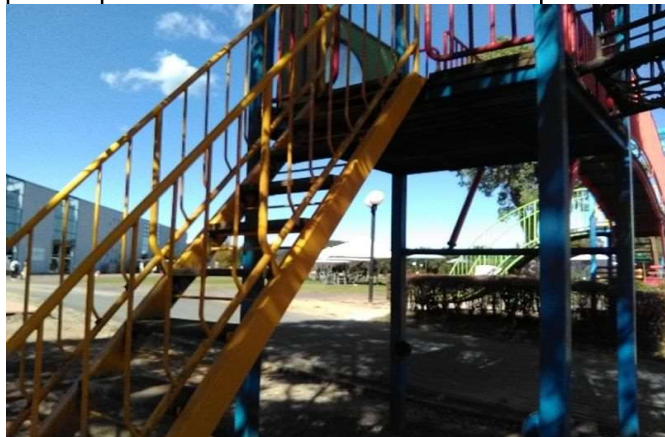
| 写真No. | 劣化 鉄・登行部 破損など (破損 0 ヶ所) | 判定 |
|---|---|---|
| 217 | | a |

| 写真No. | 劣化 鉄・登行部 破損など (破損 0 ヶ所) | 判定 |

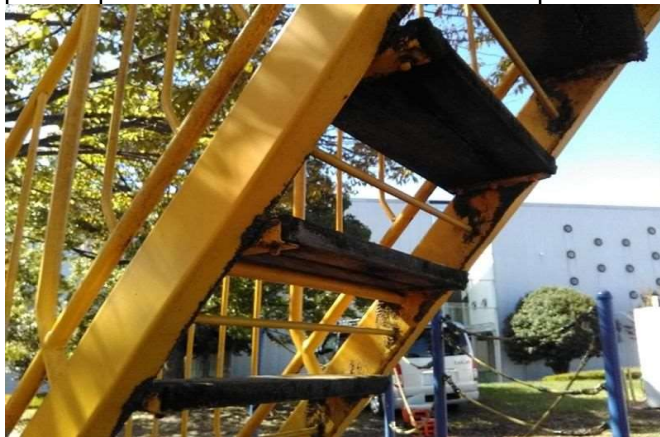
| 写真No. | 劣化 鉄・登行部 破損など (破損 0 ヶ所) | 判定 |
|---|---|---|
| 218 | | a |

| 写真No. | 劣化 鉄・登行部 破損など (破損 0 ヶ所) | 判定 |

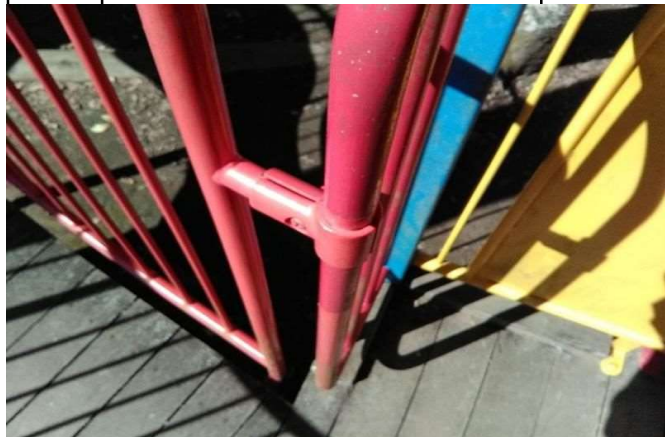
| 写真No. | 劣化 鉄・継手金具 腐食がないか | 判定 |
|---|---|---|
| 221 | | a |

| 写真No. | 劣化 鉄・継手金具 腐食がないか | 判定 |

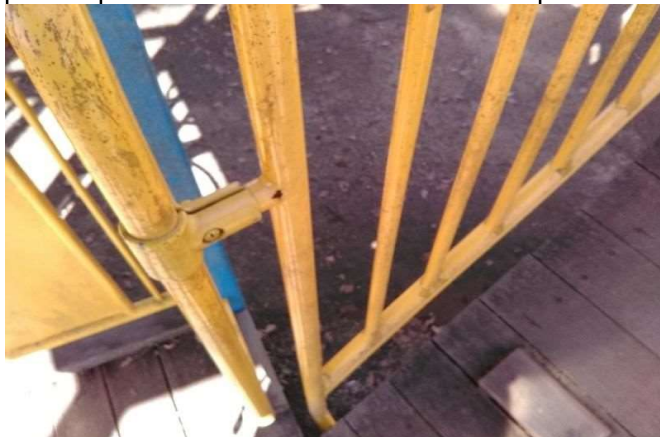
| 写真No. | 劣化 鉄・継手金具 腐食がないか | 判定 |
|---|---|---|
| 222 | | a |

| 写真No. | 劣化 鉄・継手金具 腐食がないか | 判定 |

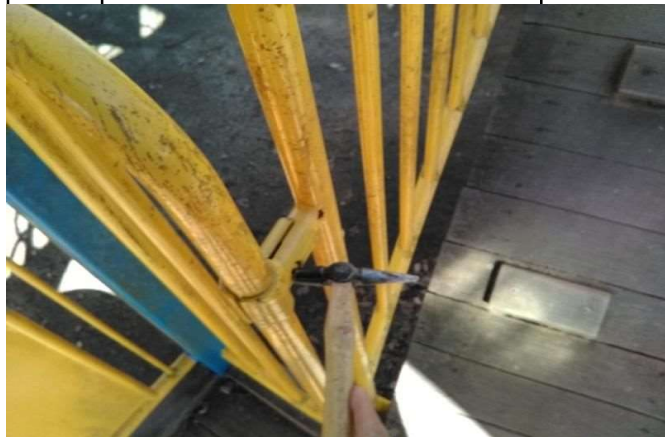
| 写真No. | 劣化 鉄・継手金具 ボルトの緩みがないか | 判定 |
|---|---|---|
| 223 | | a |

| 写真No. | 劣化 鉄・継手金具 ボルトの緩みがないか | 判定 |

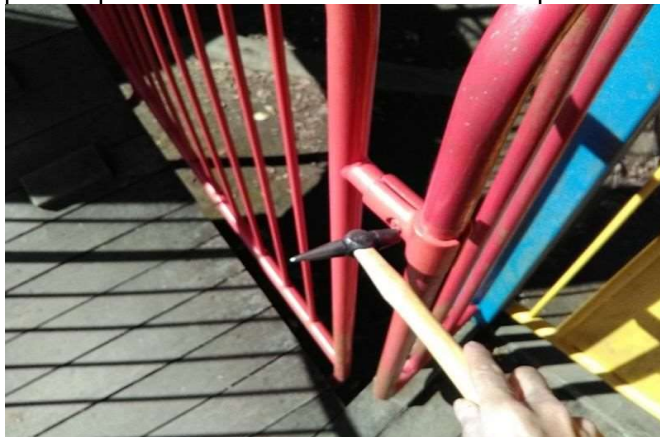
| 写真No. | 劣化 鉄・継手金具 ボルトの緩みがないか | 判定 |
|---|---|---|
| 224 | | a |

| 写真No. | 劣化 鉄・継手金具 ボルトの緩みがないか | 判定 |

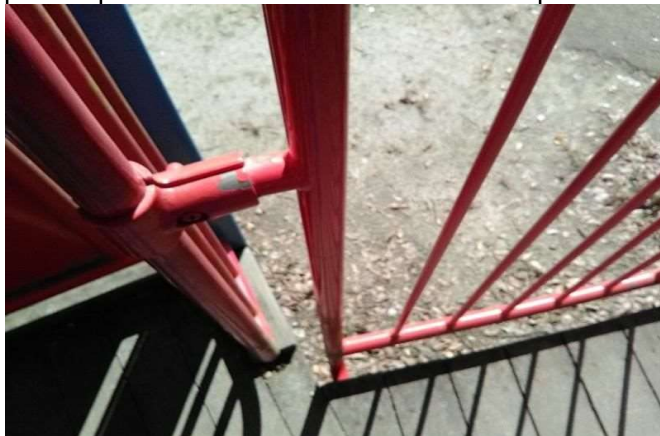
| 写真No. | 劣化 鉄・継手金具 破損・割れ (破損・割れ2ヶ所) 塗装剥離 | 判定 |
|---|---|---|
| 226 | | b |

| 写真No. | 劣化 鉄・継手金具 破損・割れ (破損・割れ2ヶ所) 塗装剥離 | 判定 |

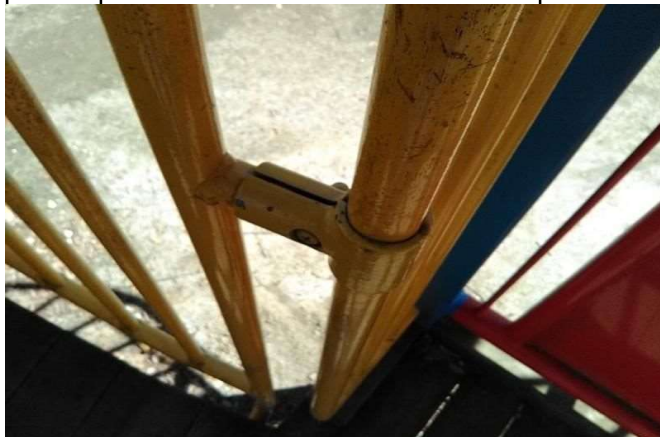
| 写真No. | 劣化 鉄・継手金具 破損・割れ (破損・割れ2ヶ所) 塗装剥離 | 判定 |
|---|---|---|
| 228 | | b |

| 写真No. | 劣化 鉄・継手金具 破損・割れ (破損・割れ2ヶ所) 塗装剥離 | 判定 |

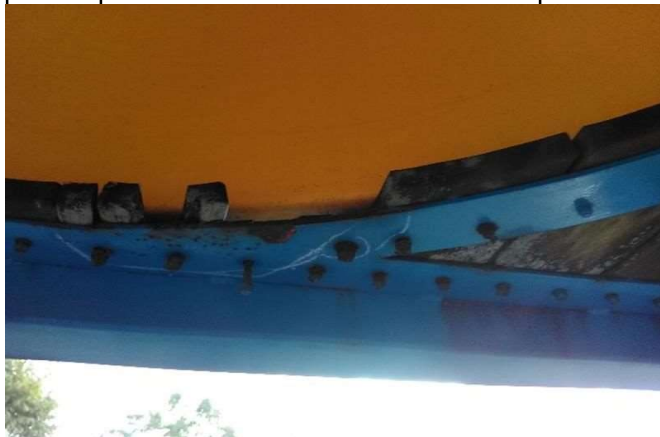
| 写真No. | 劣化 木・梁部 腐朽がないか(金具附近) 腐朽破損 | 判定 |
|---|---|---|
| 230 | | C |

| 写真No. | 劣化 木・梁部 腐朽がないか(金具附近) 腐朽破損 | 判定 |

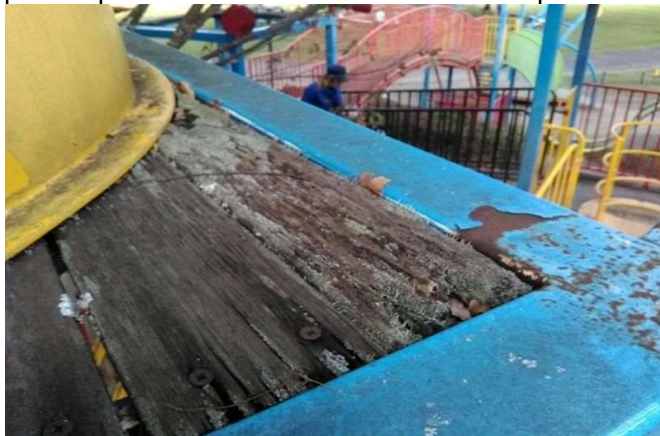
| 写真No. | 劣化 木・梁部 腐朽がないか(金具附近) 腐朽破損 | 判定 |
|---|---|---|
| 232 | | C |

| 写真No. | 劣化 木・梁部 腐朽がないか(金具附近) 腐朽破損 | 判定 |

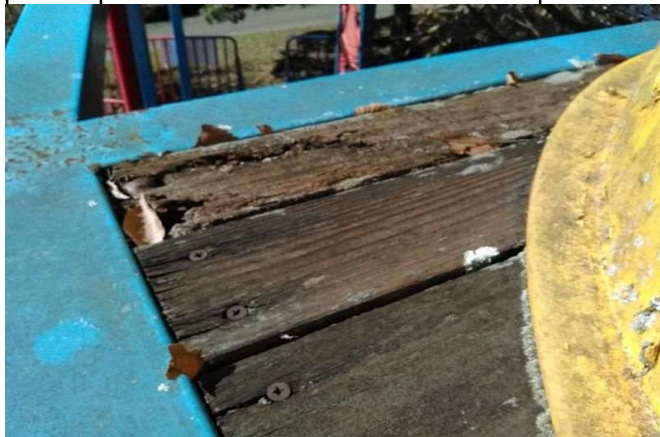
| 写真No. | 劣化 木・梁部 腐朽がないか(金具附近) 腐朽破損 | 判定 |
|---|---|---|
| 234 | | C |

| 写真No. | 劣化 木・梁部 腐朽がないか(金具附近) 腐朽破損 | 判定 |

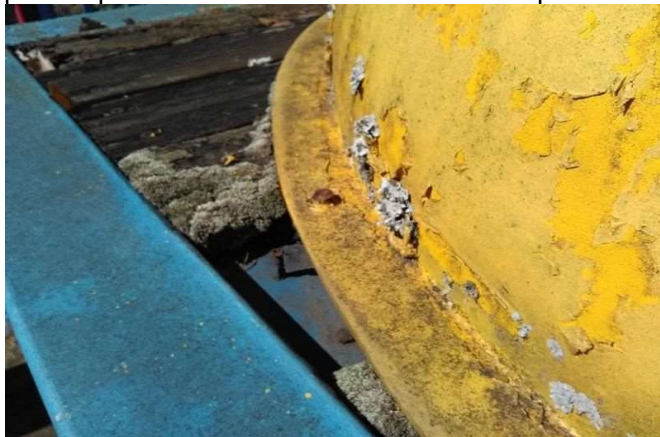
| 写真No. | 劣化 木・梁部 破損など(破損1ヶ所) | 判定 |
|---|---|---|
| 236 | | C |

| 写真No. | 劣化 木・梁部 破損など(破損1ヶ所) | 判定 |

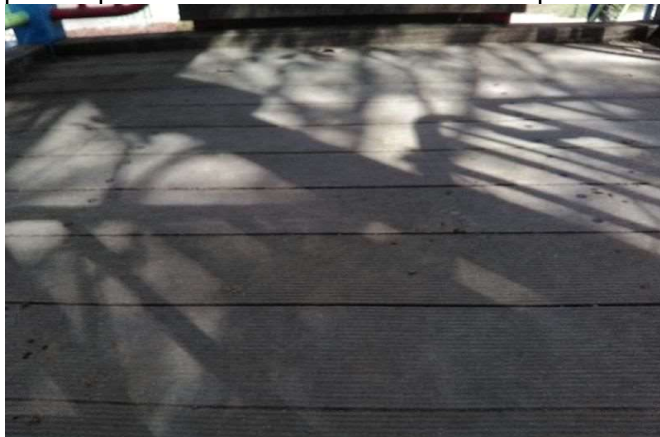
| 写真No. | 劣化 木・床部 腐朽がないか | 判定 |
|---|---|---|
| 242 | | a |

| 写真No. | 劣化 木・床部 腐朽がないか | 判定 |

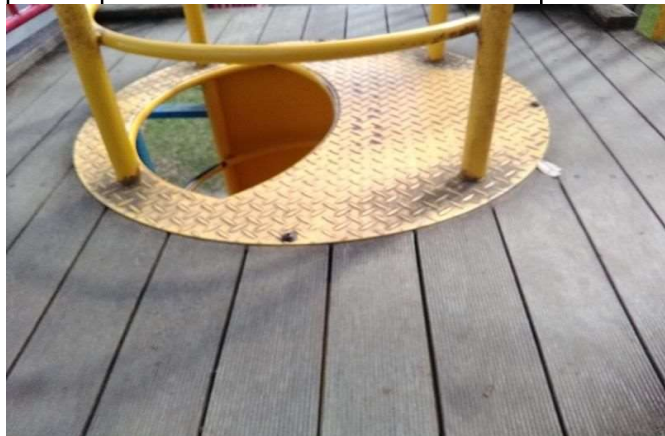
| 写真No. | 劣化 木・床部 腐朽がないか | 判定 |
|---|---|---|
| 243 | | a |

| 写真No. | 劣化 木・床部 腐朽がないか | 判定 |

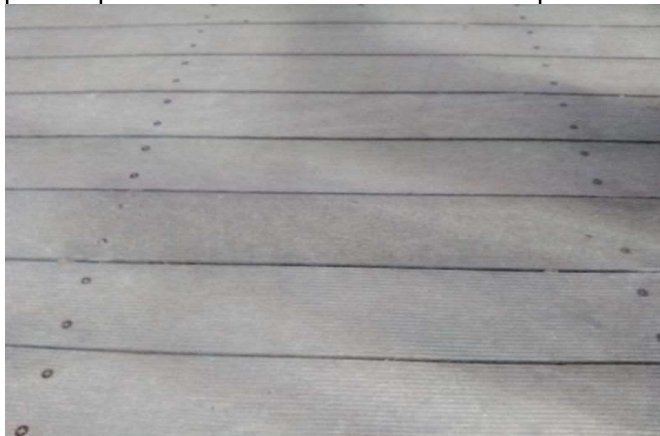
| 写真No. | 劣化 木・床部 腐朽がないか | 判定 |
|---|---|---|
| 244 | | a |

| 写真No. | 劣化 木・床部 腐朽がないか | 判定 |

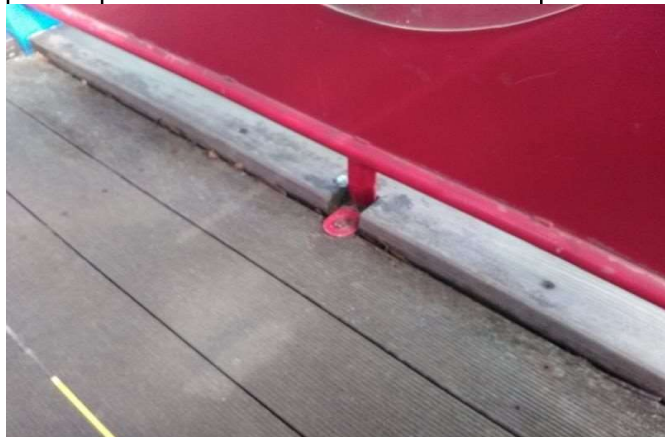
| 写真No. | 劣化 木・床部 腐朽がないか | 判定 |
|---|---|---|
| 245 | | a |

| 写真No. | 劣化 木・床部 腐朽がないか | 判定 |

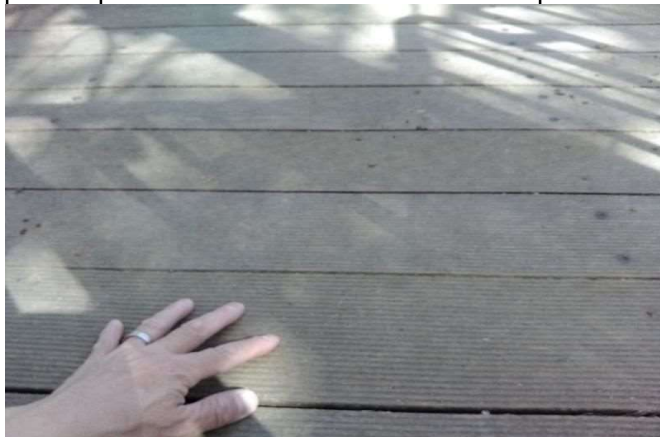
| 写真No. | 劣化 木・床部 磨耗・へこみがないか 摩耗 | 判定 |
|---|---|---|
| 246 | | b |

| 写真No. | 劣化 木・床部 磨耗・へこみがないか 摩耗 | 判定 |

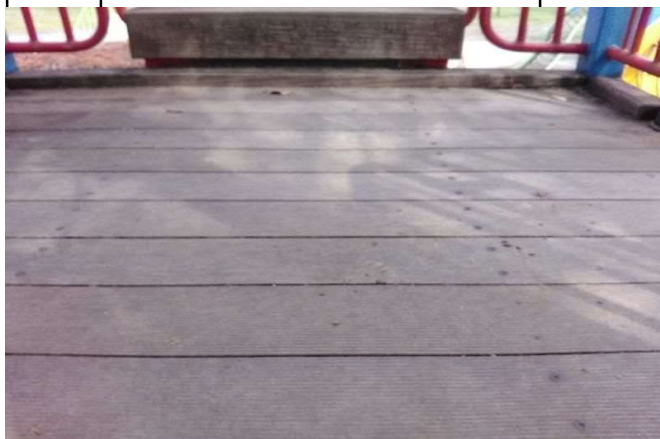
| 写真No. | 劣化 木・床部 破損など (破損 0 ヶ所) | 判定 |
|---|---|---|
| 250 | | a |

| 写真No. | 劣化 木・床部 破損など (破損 0 ヶ所) | 判定 |

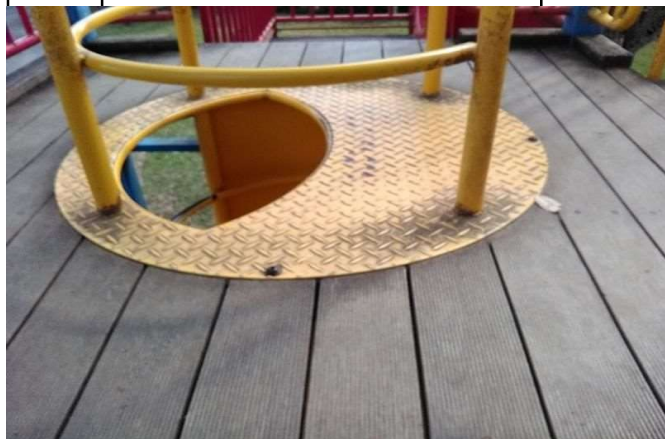
| 写真No. | 劣化 木・床部 破損など (破損 0 ヶ所) | 判定 |
|---|---|---|
| 251 | | a |

| 写真No. | 劣化 木・床部 破損など (破損 0 ヶ所) | 判定 |

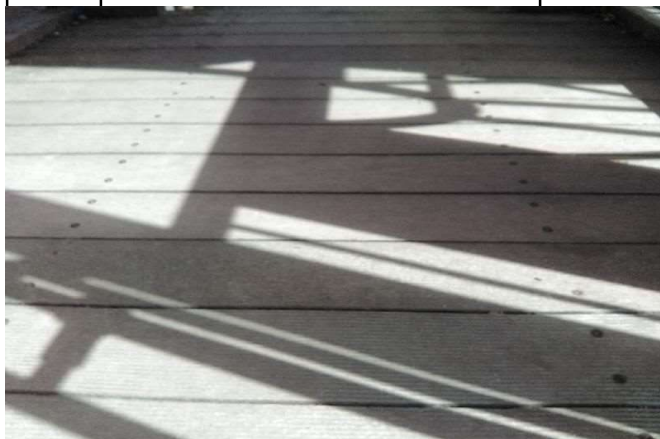
| 写真No. | 劣化 木・床部 破損など (破損 0 ヶ所) | 判定 |
|---|---|---|
| 252 | | a |

| 写真No. | 劣化 木・床部 破損など (破損 0 ヶ所) | 判定 |

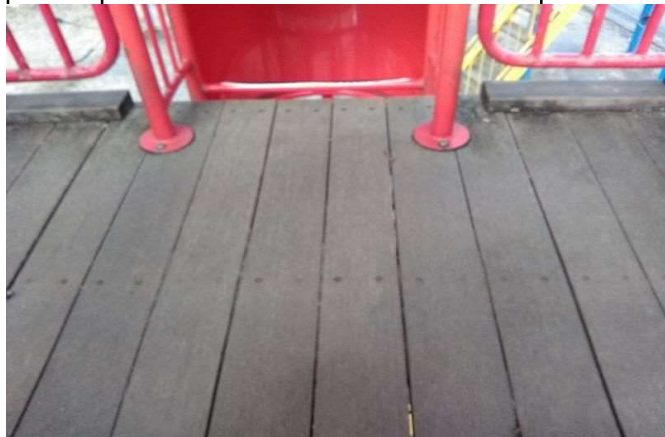
| 253 | | a |

| 写真No. | 劣化 木・床部 破損など (破損 0 ヶ所) | 判定 |

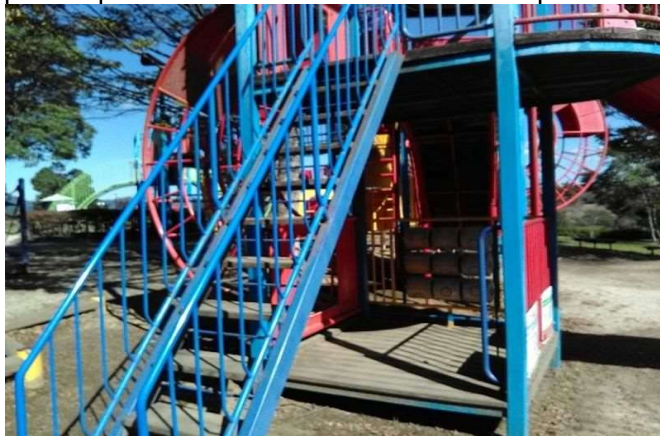
| 256 | | a |

| 写真No. | 劣化 木・登行部 腐朽がないか(ササラ・手すり) | 判定 |

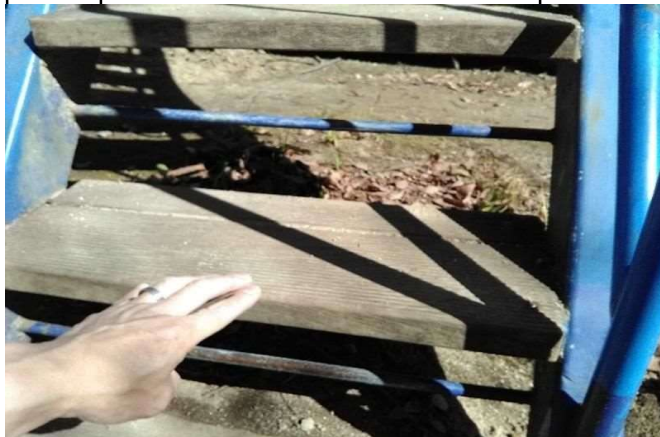
| 258 | | a |

| 写真No. | 劣化 木・登行部 ぐらつきがないか | 判定 |

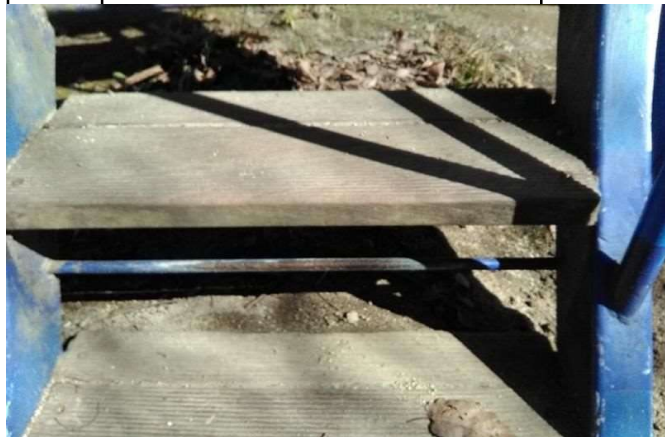
| 写真No. | 劣化 木・登行部 破損など (破損 0 ヶ所) 摩<br>耗 | 判定 |
|---|---|---|
| 259 | | a |

| 写真No. | 劣化 木・登行部 破損など (破損 0 ヶ所) 摩<br>耗 | 判定 |

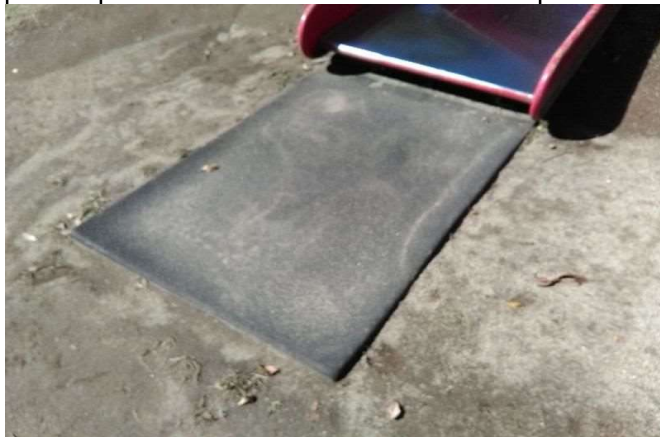
| 写真No. | 劣化 基礎部・着地面部 衝撃吸収材などの破<br>損 (破損 多数) 摩耗 | 判定 |
|---|---|---|
| 260 | | b |

| 写真No. | 劣化 基礎部・着地面部 衝撃吸収材などの破<br>損 (破損 多数) 摩耗 | 判定 |

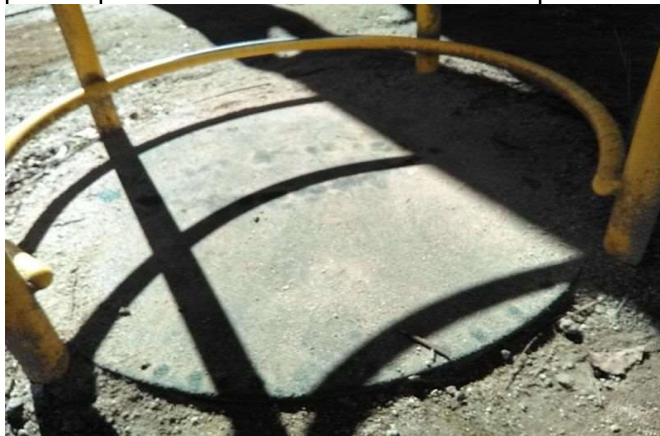
| 写真No. | 劣化 基礎部・着地面部 衝撃吸収材などの破<br>損 (破損 多数) 摩耗 | 判定 |
|---|---|---|
| 262 | | b |

| 写真No. | 劣化 基礎部・着地面部 衝撃吸収材などの破<br>損 (破損 多数) 摩耗 | 判定 |

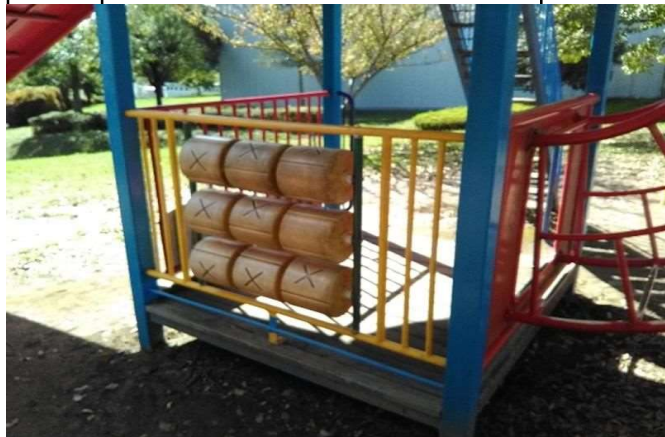
| 写真No. | 劣化 プラスチック系部材 部位全景(外観状況・<br>落下高さ等) | 判定 |
|---|---|---|
| 263 | | |

| 写真No. | 劣化 プラスチック系部材 部位全景(外観状況・<br>落下高さ等) | 判定 |

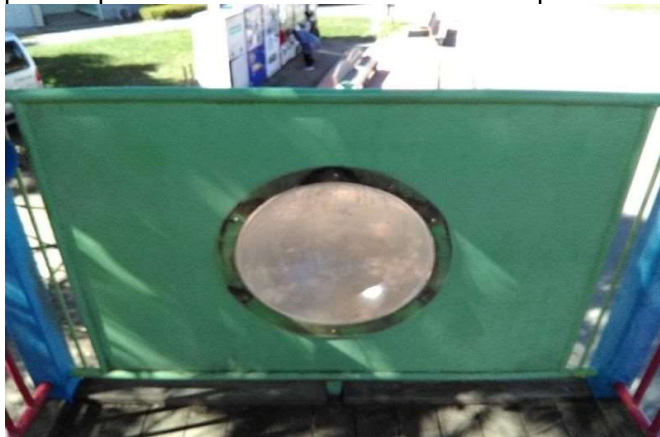
| 写真No. | 劣化 プラスチック系部材 部位全景(外観状況・<br>落下高さ等) | 判定 |
|---|---|---|
| 264 | | |

| 写真No. | 劣化 プラスチック系部材 部位全景(外観状況・<br>落下高さ等) | 判定 |

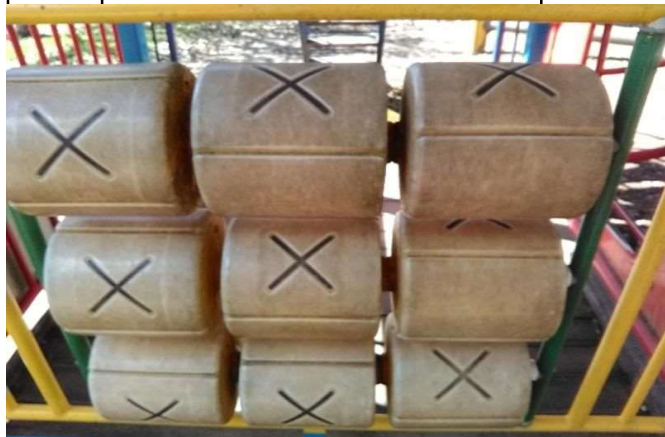
| 写真No. | 劣化 プラスチック系部材 磨耗がないか | 判定 |
|---|---|---|
| 265 | | a |

| 写真No. | 劣化 プラスチック系部材 磨耗がないか | 判定 |

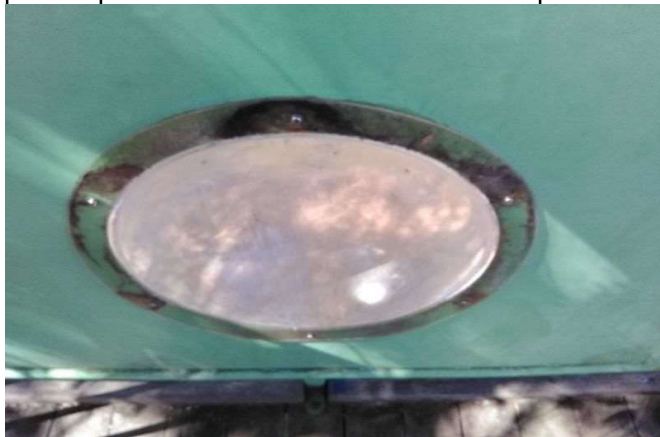
| 写真No. | 劣化 プラスチック系部材 磨耗がないか | 判定 |
|---|---|---|
| 266 | | a |

| 写真No. | 劣化 プラスチック系部材 磨耗がないか | 判定 |

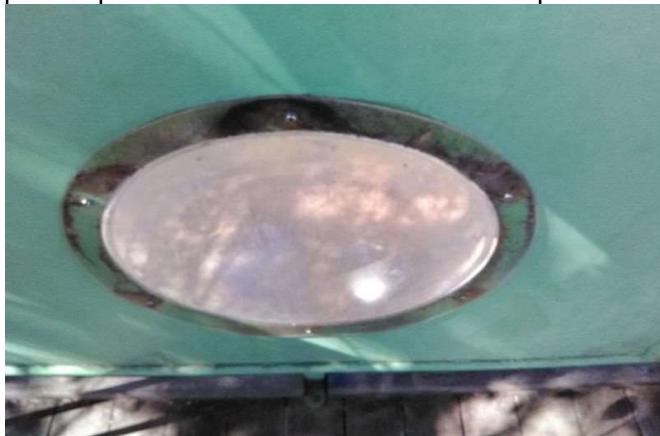
| 写真No. | 劣化 プラスチック系部材 変色がないか 劣化 変色 | 判定 |
|---|---|---|
| 268 | | b |

| 写真No. | 劣化 プラスチック系部材 変色がないか 劣化 変色 | 判定 |

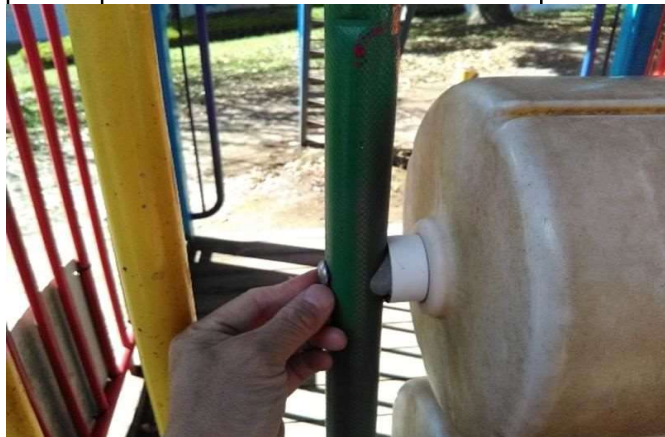
| 写真No. | 劣化 プラスチック系部材 止め金具が緩んでないか | 判定 |
|---|---|---|
| 269 | | a |

| 写真No. | 劣化 プラスチック系部材 止め金具が緩んでないか | 判定 |

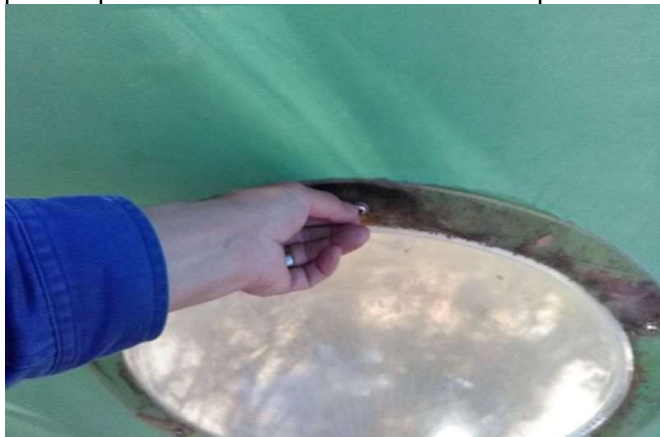
| 写真No. | 劣化 プラスチック系部材 止め金具が緩んでないか | 判定 |
|---|---|---|
| 270 | | a |

| 写真No. | 劣化 プラスチック系部材 止め金具が緩んでないか | 判定 |

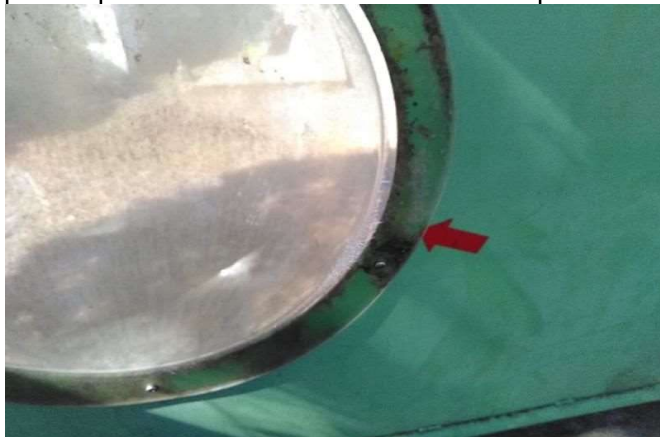
| 272 | | a |

| 写真No. | 劣化 プラスチック系部材 破損など (破損 2ヶ所) 窓ひび割れ | 判定 |

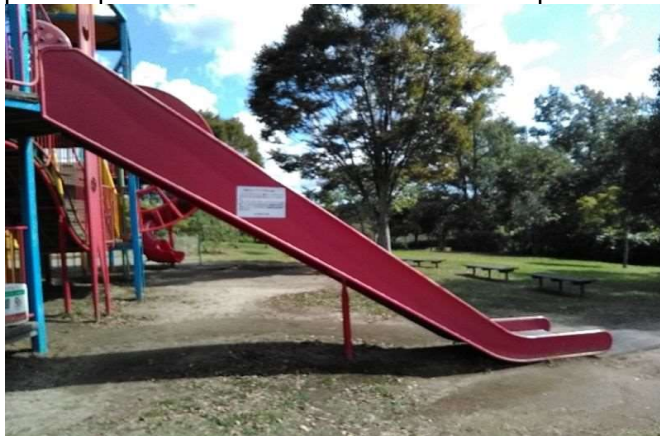
| 274 | | |

| 写真No. | 劣化 滑降部 1_すべり台 部位全景(外観状況・落下高さ等) | 判定 |

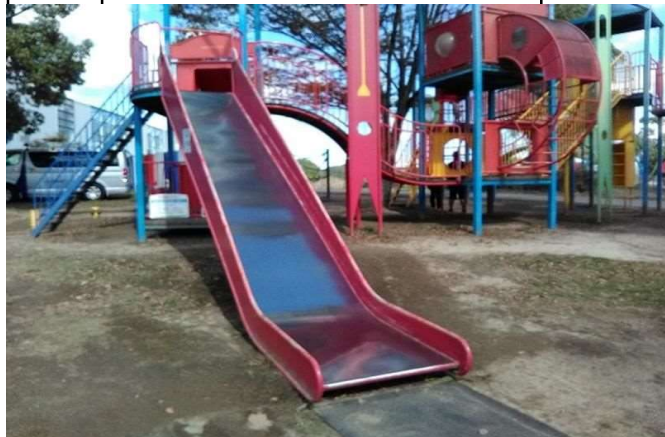
| 275 | | |

| 写真No. | 劣化 滑降部 1_すべり台 部位全景(外観状況・落下高さ等) | 判定 |

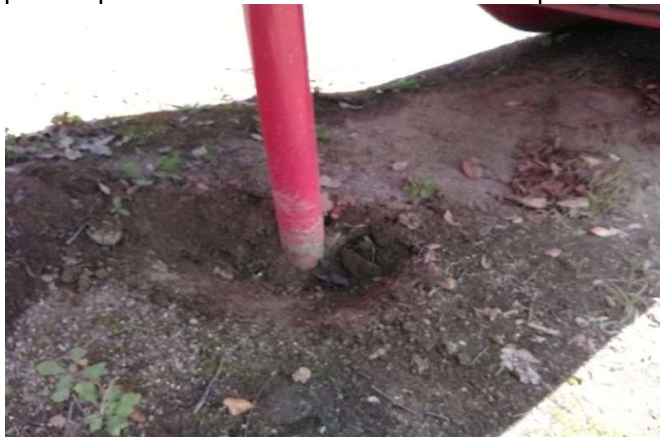
| 276 | | b |

| 写真No. | 劣化 滑降部 1_すべり台 腐食がないか(地際部附近) (全数点検) サビ | 判定 |

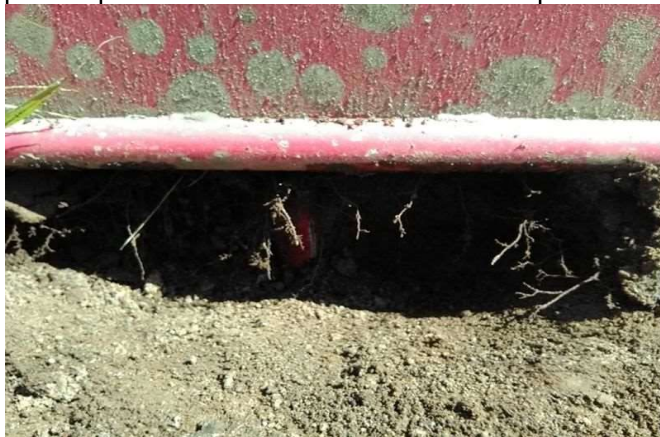
| 写真No. | 劣化 滑降部 1_すべり台 腐食がないか(地際部附近) (全数点検) サビ | 判定 |
|---|---|---|
| 278 | | b |

| 写真No. | 劣化 滑降部 1_すべり台 腐食がないか(地際部附近) (全数点検) サビ | 判定 |

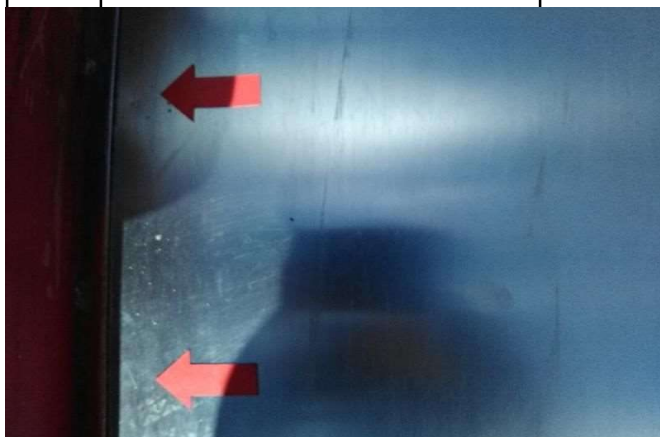
| 写真No. | 劣化 滑降部 1_すべり台 腐食がないか(滑降面・側面) (全数点検) 破損 | 判定 |
|---|---|---|
| 280 | | c |

| 写真No. | 劣化 滑降部 1_すべり台 腐食がないか(滑降面・側面) (全数点検) 破損 | 判定 |

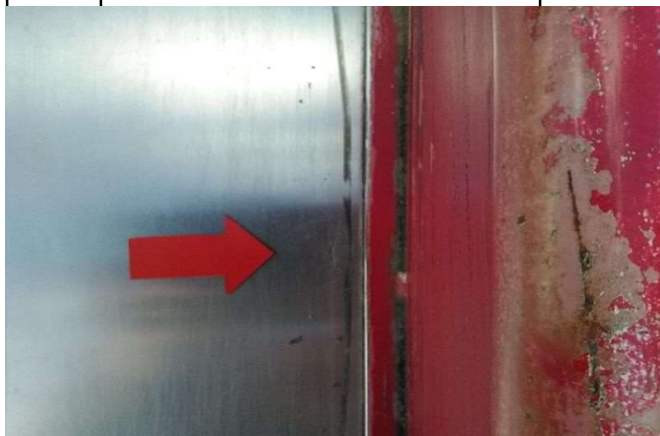
| 写真No. | 劣化 滑降部 1_すべり台 腐食がないか(滑降面・側面) (全数点検) 破損 | 判定 |
|---|---|---|
| 282 | | c |

| 写真No. | 劣化 滑降部 1_すべり台 腐食がないか(滑降面・側面) (全数点検) 破損 | 判定 |

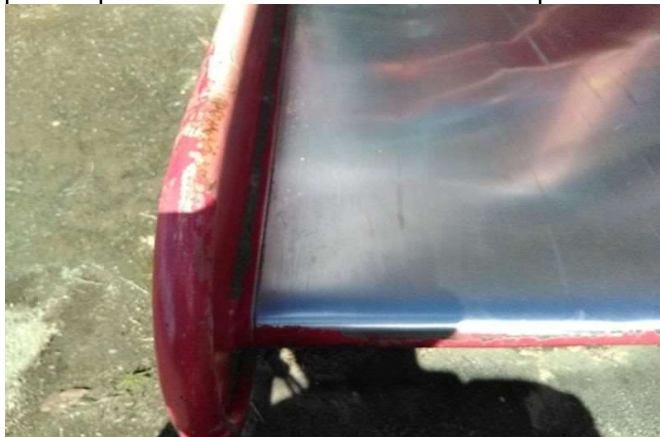
| 写真No. | 劣化 滑降部 1_すべり台 摩耗がないか(滑降面・側面) 摩耗 | 判定 |
|---|---|---|
| 284 | | b |

| 写真No. | 劣化 滑降部 1_すべり台 摩耗がないか(滑降面・側面) 摩耗 | 判定 |

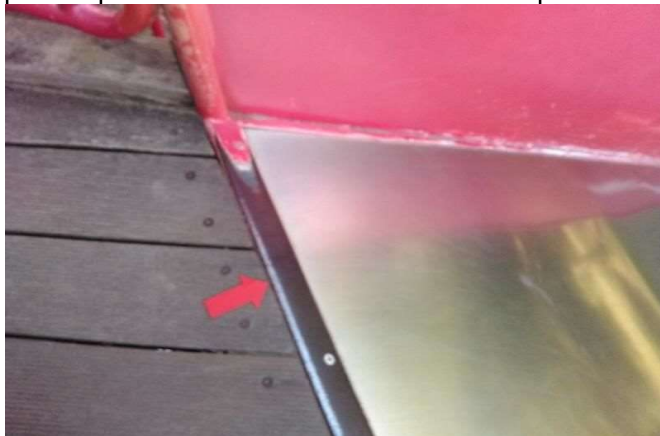
| 写真No. | 劣化 滑降部 1_すべり台 破損など(破損3ヶ所) 破損 | 判定 |
|---|---|---|
| 286 | | c |

| 写真No. | 劣化 滑降部 1_すべり台 破損など(破損3ヶ所) 破損 | 判定 |

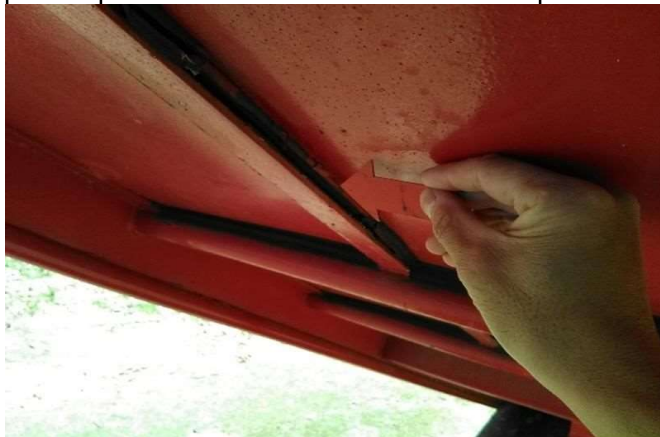
| 写真No. | 劣化 滑降部 1_すべり台 破損など(破損3ヶ所) 破損 | 判定 |
|---|---|---|
| 288 | | c |

| 写真No. | 劣化 滑降部 1_すべり台 破損など(破損3ヶ所) 破損 | 判定 |

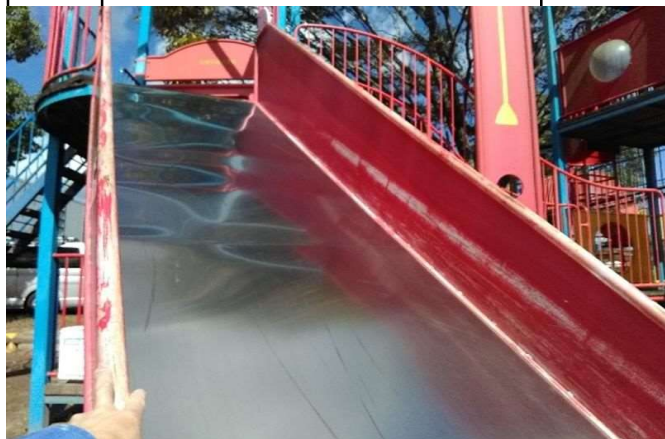
| 写真No. | 劣化 基礎部・着地面部 1_すべり台 ぐらつきがないか<br>(全数点検) | 判定 |
|---|---|---|
| 289 | | a |

| 写真No. | 劣化 基礎部・着地面部 1_すべり台 ぐらつきがないか<br>(全数点検) | 判定 |

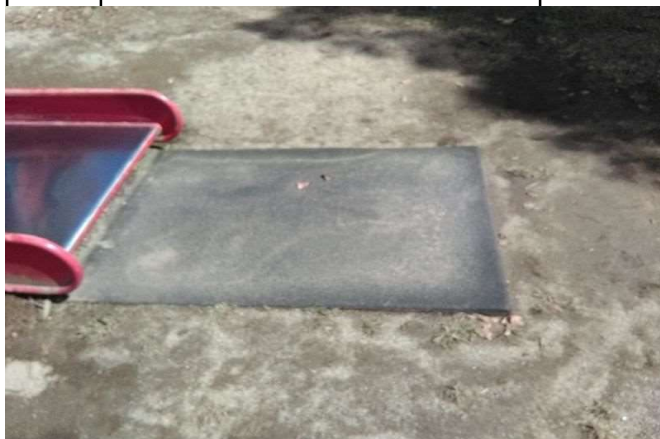
| 写真No. | 劣化 基礎部・着地面部 1_すべり台 衝撃吸収材などの破損 (破損 0 ヶ所) | 判定 |
|---|---|---|
| 290 | | a |

| 写真No. | 劣化 基礎部・着地面部 1_すべり台 衝撃吸収材などの破損 (破損 0 ヶ所) | 判定 |

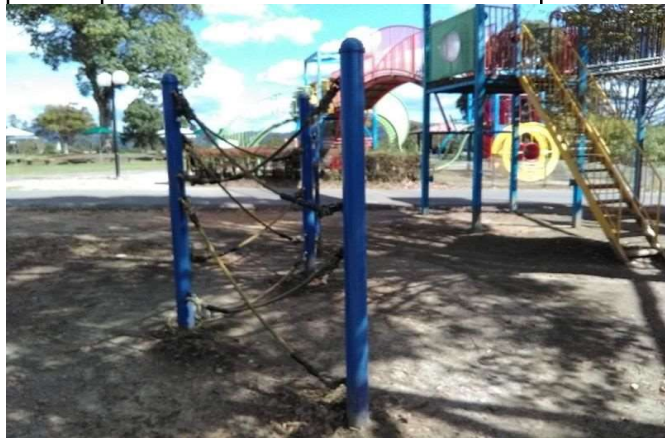
| 写真No. | 劣化 支柱・梁部 3_ネット・ロープクライマー 部位全景(外観状況・落下高さ等) | 判定 |
|---|---|---|
| 291 | | |

| 写真No. | 劣化 支柱・梁部 3_ネット・ロープクライマー 部位全景(外観状況・落下高さ等) | 判定 |

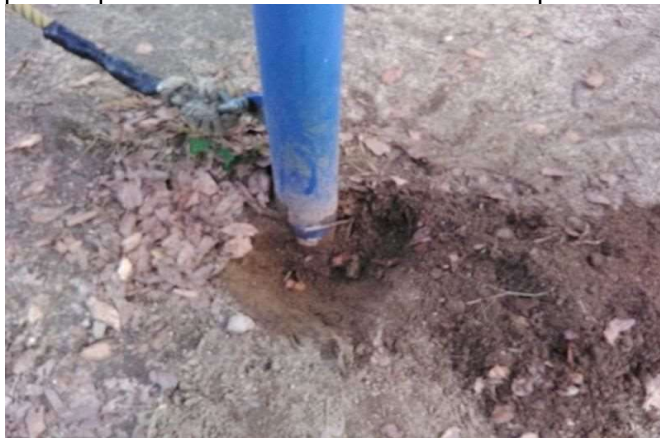
| 写真No. | 劣化 支柱・梁部 3_ネット・ロープクライマー 腐食がないか(地際部附近) (全数点検) サビ | 判定 |
|---|---|---|
| 292 | | b |

| 写真No. | 劣化 支柱・梁部 3_ネット・ロープクライマー 腐食がないか(地際部附近) (全数点検) サビ | 判定 |

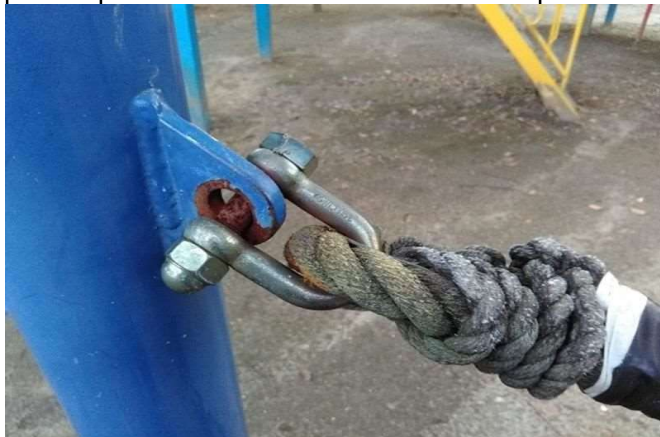
| 296 | | b |

| 写真No. | 劣化 支柱・梁部 3_ネット・ロープクライマー 腐食がないか(地際部附近以外) サビ 摩耗 | 判定 |

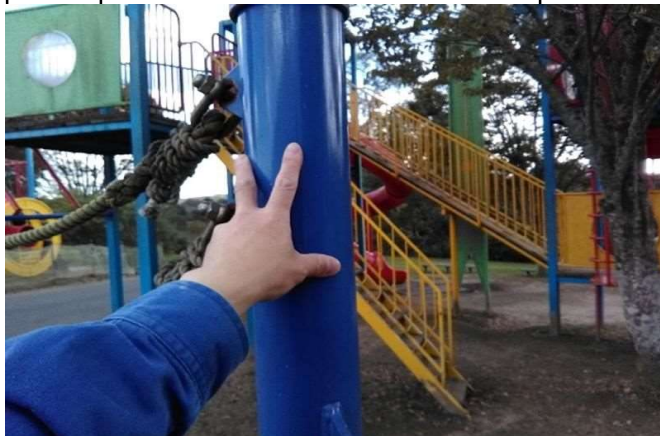
| 298 | | a |

| 写真No. | 劣化 支柱・梁部 3_ネット・ロープクライマー ぐらつきがないか | 判定 |

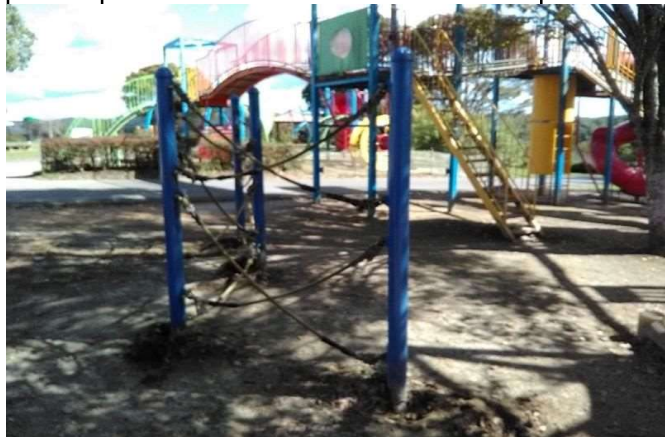
| 299 | | |

| 写真No. | 劣化 継手金具 3_ネット・ロープクライマー 部位全景(外観状況・落下高さ等) | 判定 |

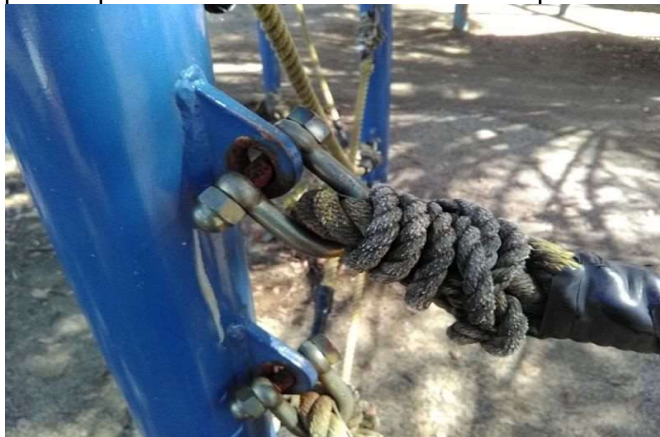
| 300 | | b |

| 写真No. | 劣化 継手金具 3_ネット・ロープクライマー 腐食がないか 摩耗 サビ | 判定 |

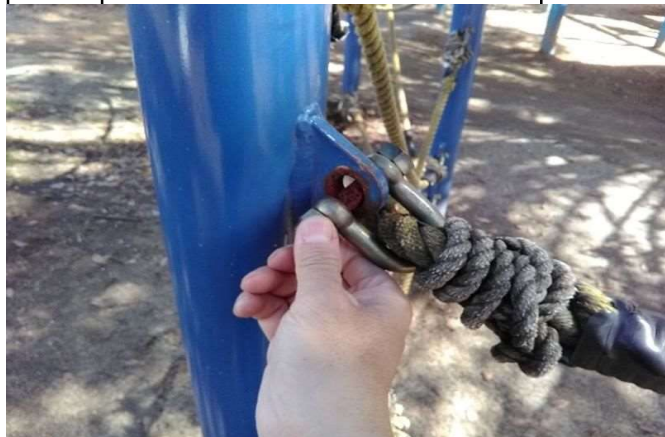
| 301 | | a |

| 写真No. | 劣化 継手金具 3_ネット・ロープクライマー ボルトの緩みがないか (全数点検) | 判定 |

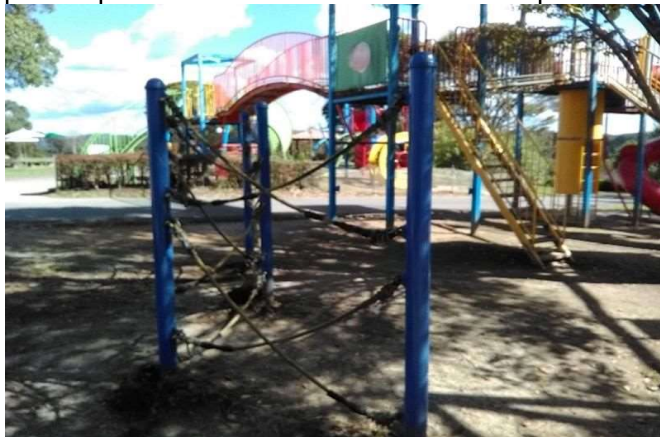
| 302 | | |

| 写真No. | 劣化 ロープ・ネット部 3_ネット・ロープクライマー 部位全景(外観状況・落下高さ等) | 判定 |

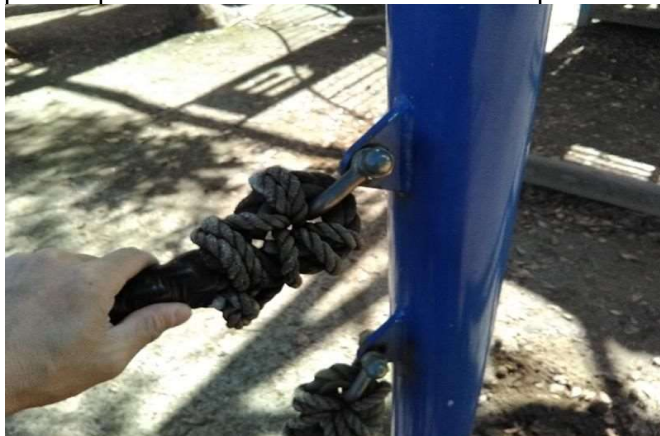
| 304 | | a |

| 写真No. | 劣化 ロープ・ネット部 3_ネット・ロープクライマー 止め金具が緩んでないか(全数の10%) | 判定 |

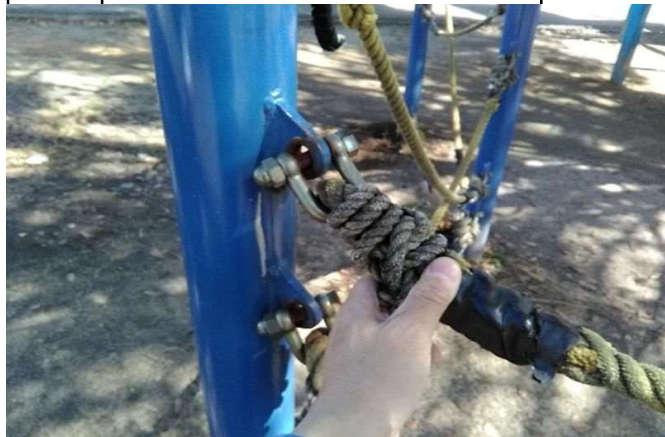
| 305 | | a |

| 写真No. | 劣化 ロープ・ネット部 3_ネット・ロープクライマー 止め金具が緩んでないか(全数の10%) | 判定 |

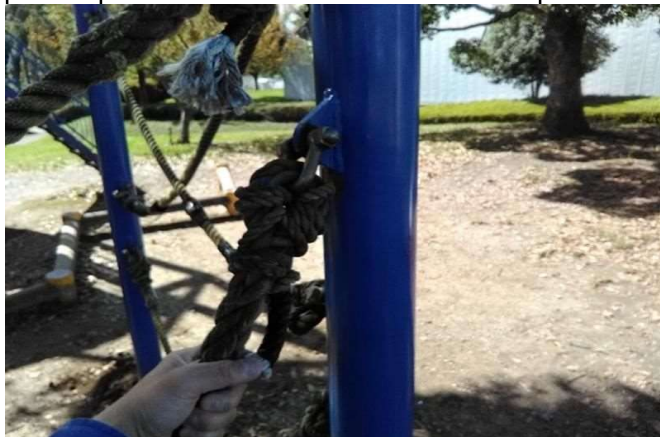
| 306 | | a |

| 写真No. | 劣化 ロープ・ネット部 3_ネット・ロープクライマー 止め金具が緩んでないか(全数の10%) | 判定 |

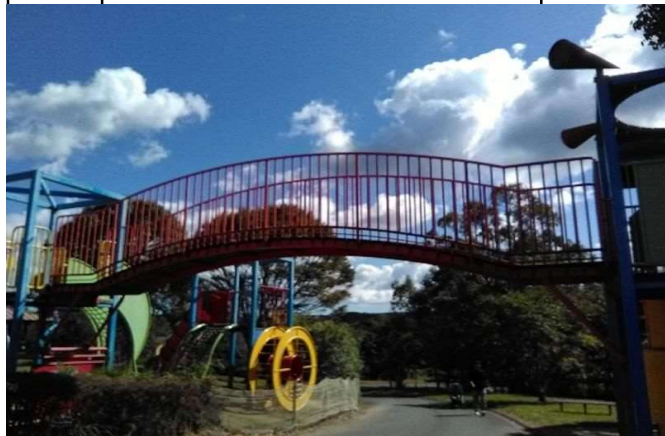
| 309 | | |

| 写真No. | 劣化 梁部 10_吊り橋・ネット渡り 部位全景(外<br>観状況・落下高さ等) | 判定 |

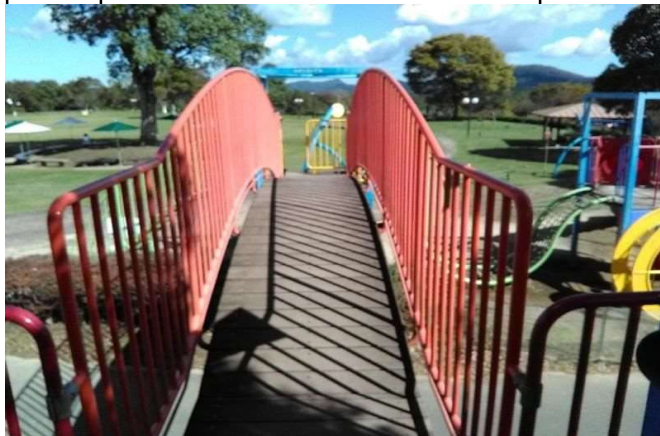
| 310 | | |

| 写真No. | 劣化 梁部 10_吊り橋・ネット渡り 部位全景(外<br>観状況・落下高さ等) | 判定 |

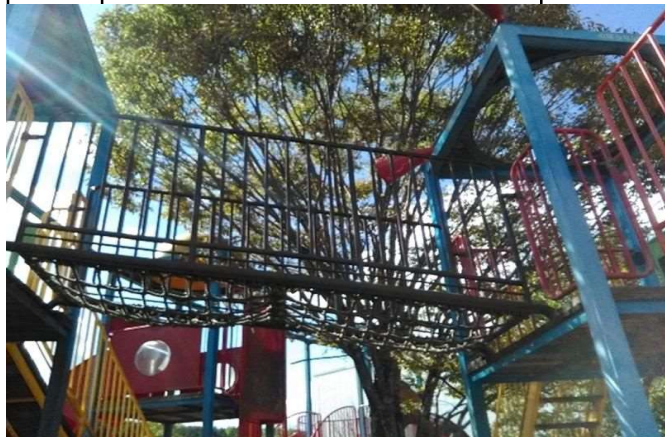
| 311 | | |

| 写真No. | 劣化 梁部 10_吊り橋・ネット渡り 部位全景(外<br>観状況・落下高さ等) | 判定 |

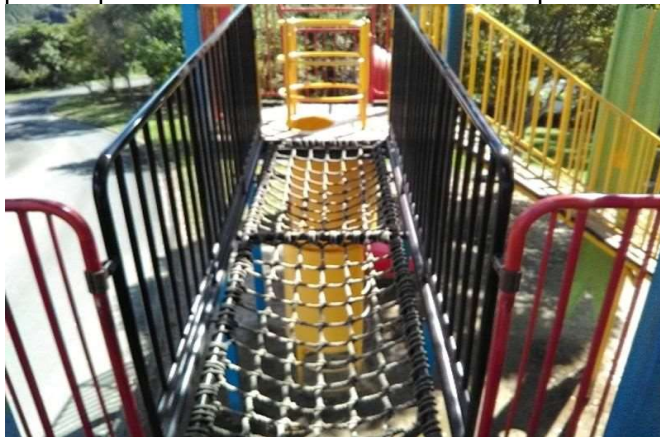
| 312 | | |

| 写真No. | 劣化 梁部 10_吊り橋・ネット渡り 部位全景(外<br>観状況・落下高さ等) | 判定 |

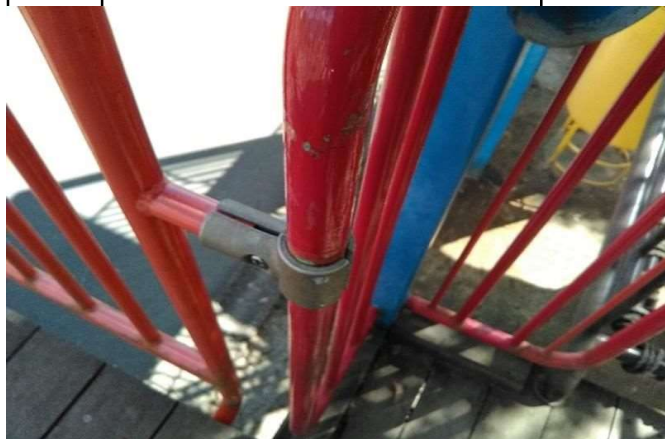
| 写真No. | 劣化 梁部 10_吊り橋・ネット渡り 腐食がないか (金具附近) | 判定 |
|---|---|---|
| 313 | | a |

| 写真No. | 劣化 梁部 10_吊り橋・ネット渡り 腐食がないか (金具附近) | 判定 |

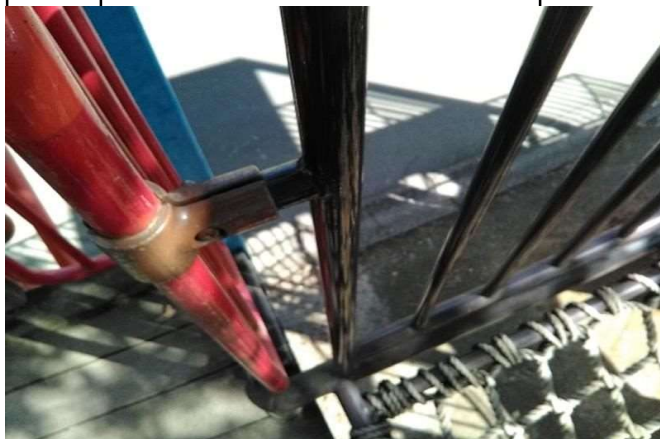
| 写真No. | 劣化 梁部 10_吊り橋・ネット渡り 腐食がないか (金具附近) | 判定 |
|---|---|---|
| 314 | | a |

| 写真No. | 劣化 梁部 10_吊り橋・ネット渡り 腐食がないか (金具附近) | 判定 |

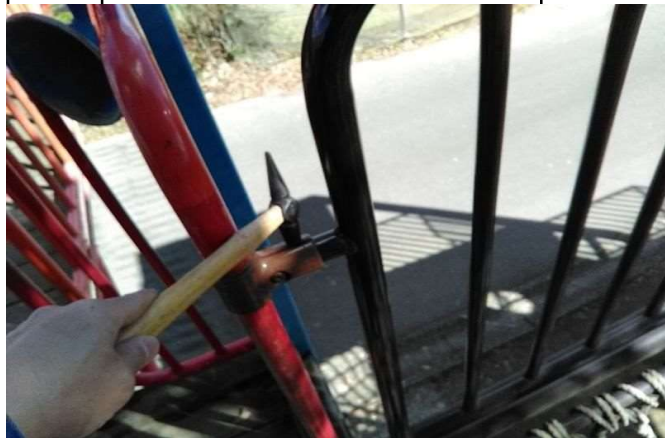
| 写真No. | 劣化 梁部 10_吊り橋・ネット渡り 腐食がないか (金具附近) | 判定 |
|---|---|---|
| 315 | | a |

| 写真No. | 劣化 梁部 10_吊り橋・ネット渡り 腐食がないか (金具附近) | 判定 |

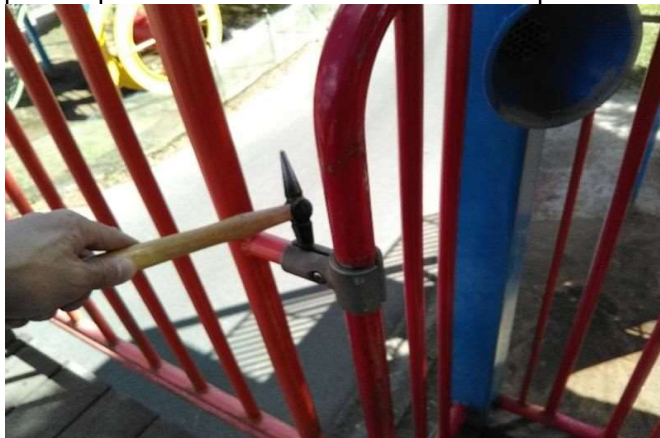
| 写真No. | 劣化 梁部 10_吊り橋・ネット渡り 腐食がないか (金具附近) | 判定 |
|---|---|---|
| 316 | | a |

| 写真No. | 劣化 梁部 10_吊り橋・ネット渡り 腐食がないか (金具附近) | 判定 |

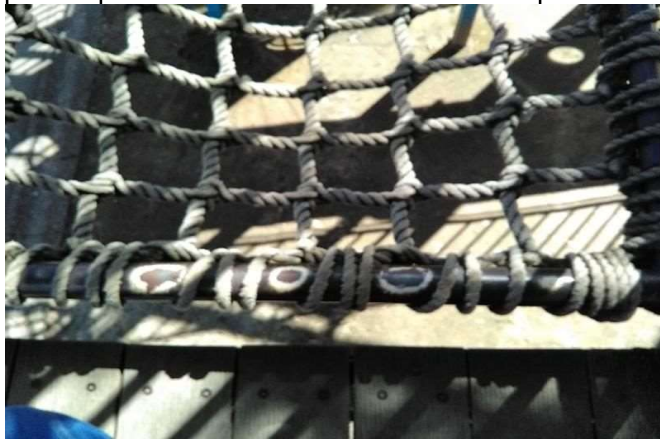
| 写真No. | 劣化 梁部 10_吊り橋・ネット渡り 腐食がないか (金具附近以外) サビ 摩耗 | 判定 |
|---|---|---|
| 318 | | b |

| 写真No. | 劣化 梁部 10_吊り橋・ネット渡り 腐食がないか (金具附近以外) サビ 摩耗 | 判定 |

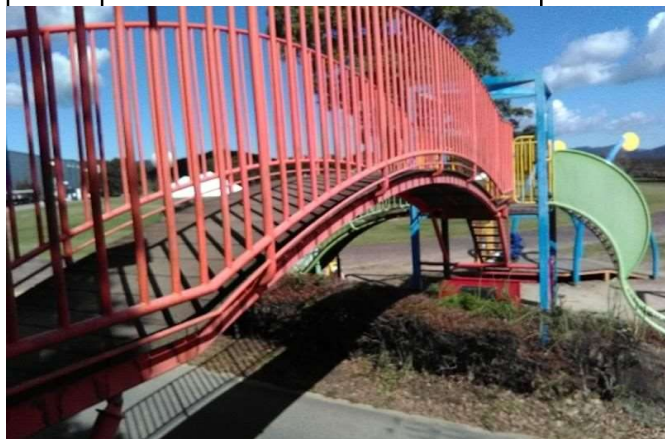
| 319 | | |

| 写真No. | 劣化 手すり・柵部 10_吊り橋・ネット渡り 部位<br>全景(外観状況・落下高さ等) | 判定 |
