# 点検写真台帳

| 点検写真台帳 | | | | | | | | | |
|---|---|---|---|--|--|---|---|---|---|
| 公園 | 1 | るるパーク(大分農業文化公園) | エリア | | | | | 点検日 | 2022/10/18 |
| 施設 | 3 | 複合遊具(中) ①ワイド・らせんスライダー | 総合 | | | 劣化 | ハザード | ページ | 36 / 75 |

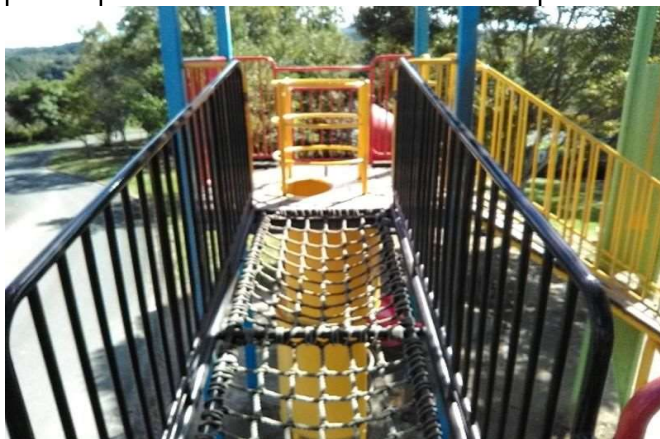
| 320 | | a |

| 写真No. | 劣化 手すり・柵部 10_吊り橋・ネット渡り 腐食<br>がないか | 判定 |

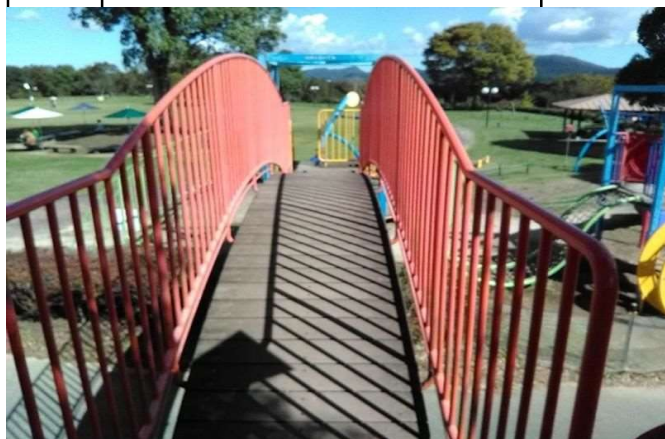
| 321 | | a |

| 写真No. | 劣化 手すり・柵部 10_吊り橋・ネット渡り 腐食<br>がないか | 判定 |

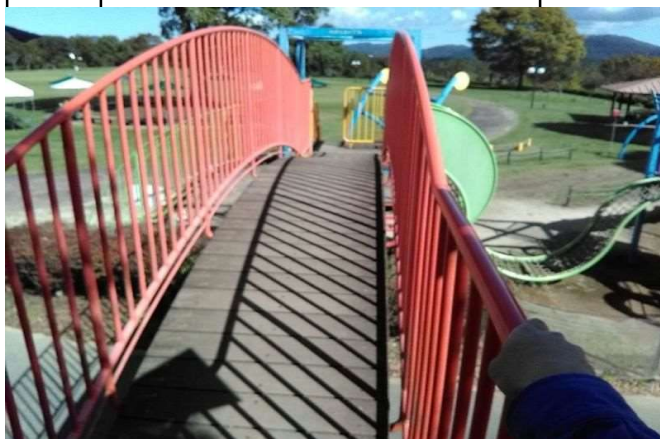
| 322 | | a |

| 写真No. | 劣化 手すり・柵部 10_吊り橋・ネット渡り ぐらつき<br>がないか | 判定 |

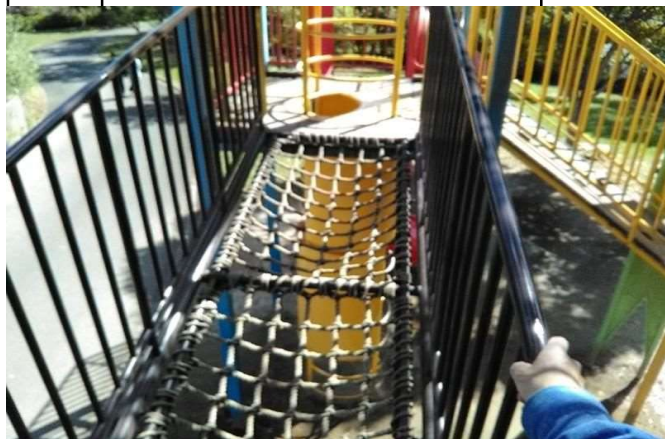
| 323 | | a |

| 写真No. | 劣化 手すり・柵部 10_吊り橋・ネット渡り ぐらつき<br>がないか | 判定 |

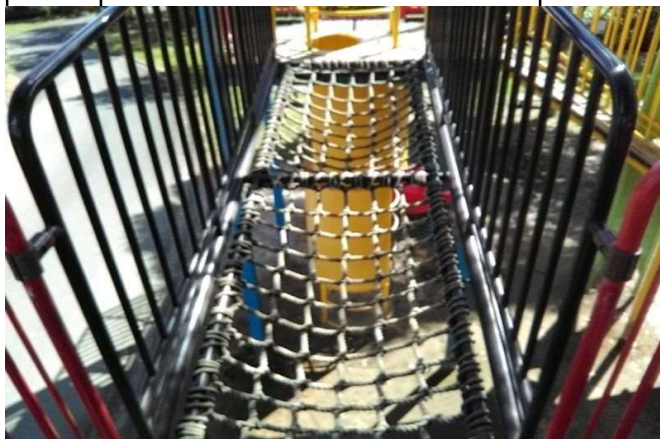
| 324 | | |

| 写真No. | 劣化 歩行部 10_吊り橋・ネット渡り 部位全景<br>(外観状況・落下高さ等) | 判定 |

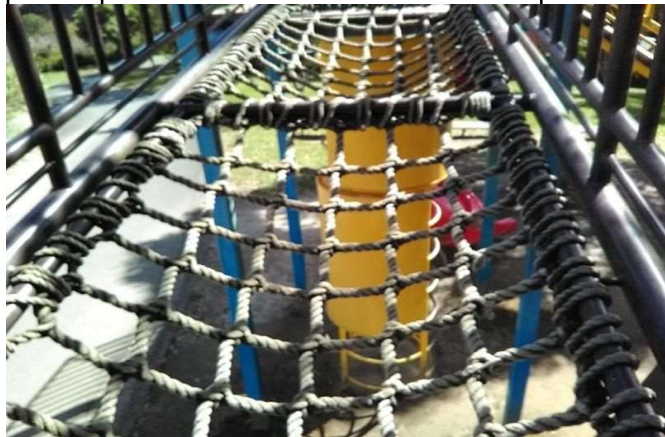
| 写真No. | 劣化 歩行部 10_吊り橋・ネット渡り 腐食・腐朽 がないか (全数点検) | 判定 |
|---|---|---|
| 325 | | a |

| 写真No. | 劣化 歩行部 10_吊り橋・ネット渡り 腐食・腐朽 がないか (全数点検) | 判定 |

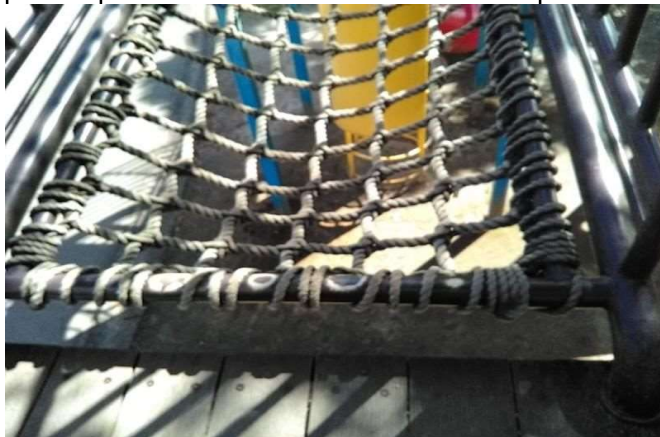
| 写真No. | 劣化 歩行部 10_吊り橋・ネット渡り 摩耗がないか | 判定 |
|---|---|---|
| 326 | | b |

| 写真No. | 劣化 歩行部 10_吊り橋・ネット渡り 摩耗がないか | 判定 |

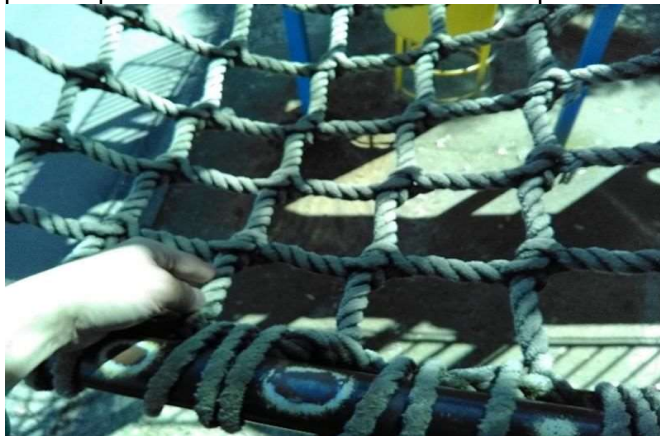
| 写真No. | 劣化 歩行部 10_吊り橋・ネット渡り 滑り易くなっているか | 判定 |
|---|---|---|
| 328 | | a |

| 写真No. | 劣化 歩行部 10_吊り橋・ネット渡り 滑り易くなっているか | 判定 |

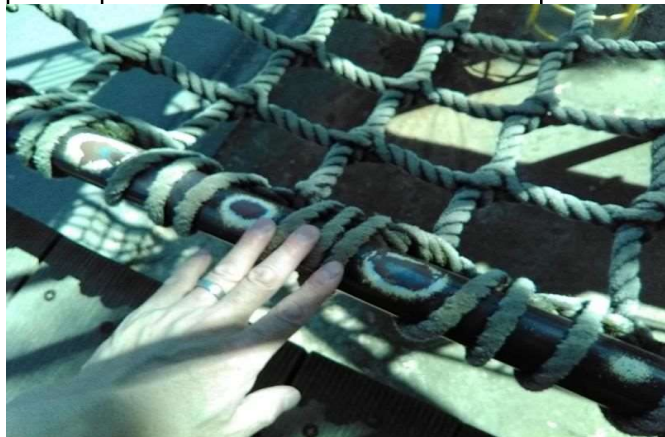
| 写真No. | 劣化 歩行部 10_吊り橋・ネット渡り 角・突起がないか | 判定 |
|---|---|---|
| 329 | | a |

| 写真No. | 劣化 歩行部 10_吊り橋・ネット渡り 角・突起がないか | 判定 |

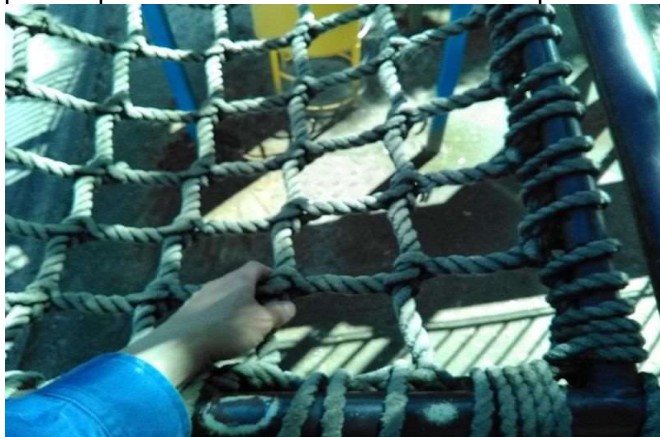
| 写真No. | 劣化 歩行部 10_吊り橋・ネット渡り ぐらつきがないか | 判定 |
|---|---|---|
| 330 | | a |

| 写真No. | 劣化 歩行部 10_吊り橋・ネット渡り ぐらつきがないか | 判定 |
