# 点検写真台帳

| 公園 | 1 | るるパーク(大分農業文化公園) | エリア | | | 点検日 | 2022/10/18 |
| 施設 | 3 | 複合遊具(中) ①ワイド・らせんスライダー | 総合 | 劣化 | ハザード | ページ | 56 / 75 |

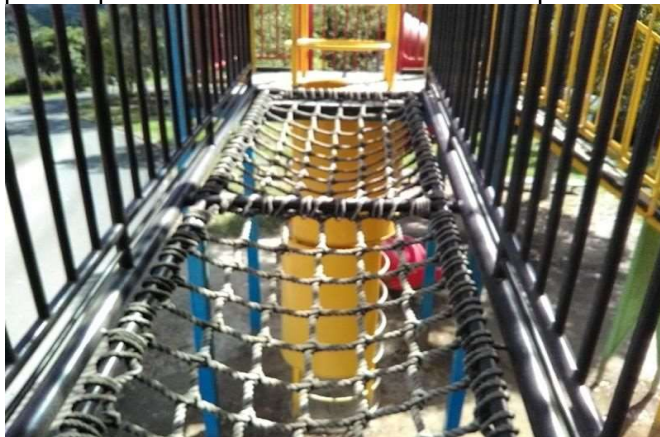
| 332 | | |

| 写真No. | 劣化 ワイヤロープ 10_吊り橋・ネット渡り 部<br>位全景(外観状況・落下高さ等) | 判定 |

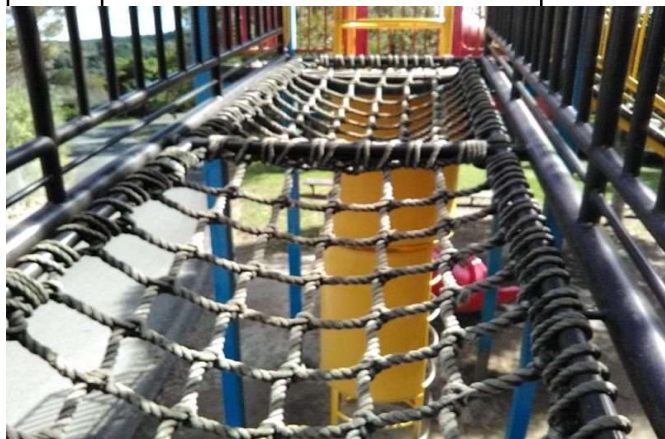
| 337 | | a |

| 写真No. | 劣化 ワイヤロープ 10_吊り橋・ネット渡り 破損 (破損 0 ヶ所) | 判定 |

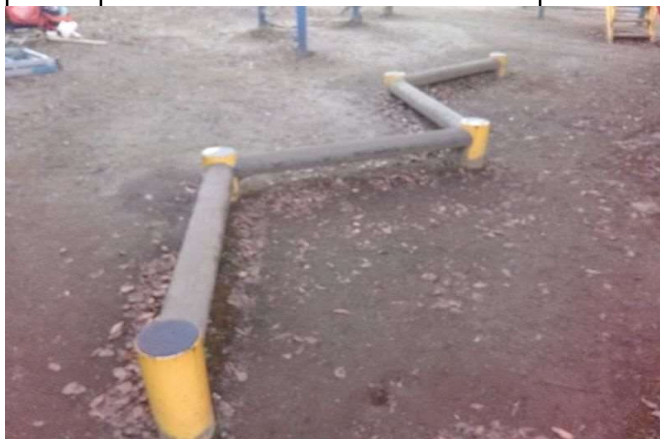
| 338 | | |

| 写真No. | 劣化 歩行部 部位全景(外観状況・落下高さ等) | 判定 |

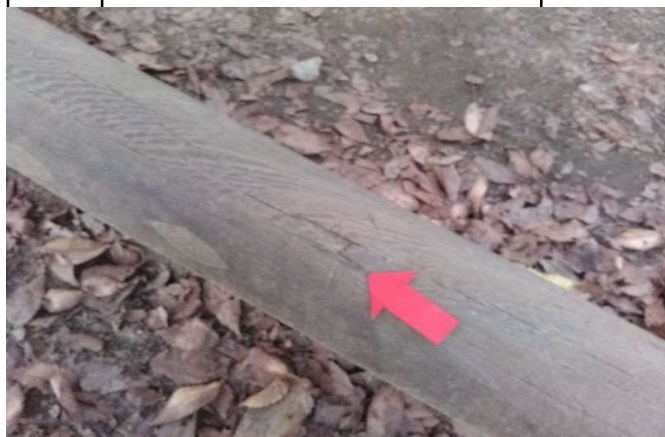
| 345 | | <b>a</b> |

| 写真No. | 劣化 歩行部 破損など(破損 0 ヶ所) | 判定 |

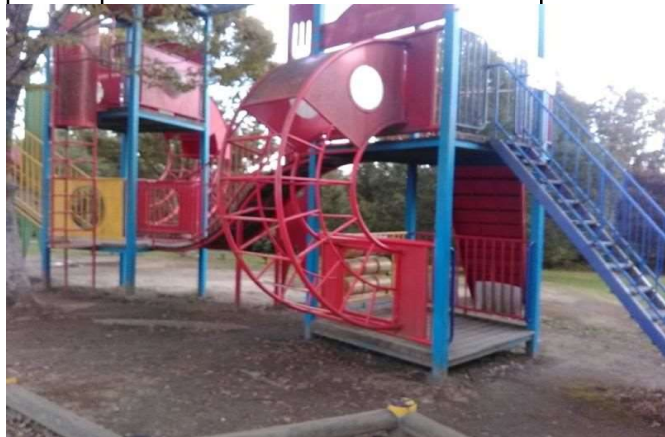
| 写真No. | 規準 ジャングルジム 落下高さは、児童用では3,000mm以下 2550、2880 | 判定 |
|---|---|---|
| 359 | | 合 |

| 写真No. | 規準 ジャングルジム 落下高さは、児童用では3,000mm以下 2550、2880 | 判定 |

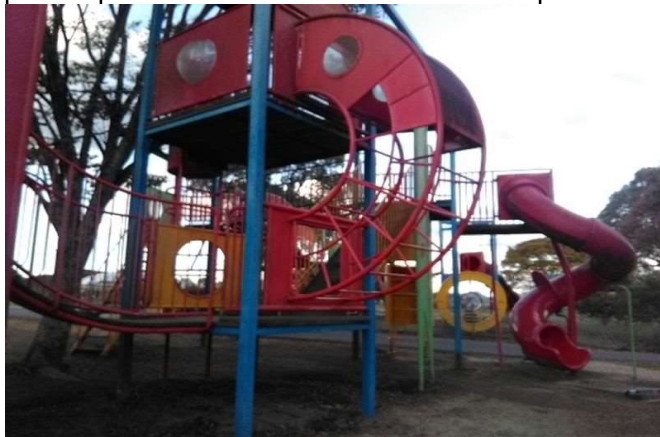
| 写真No. | 規準 ジャングルジム 落下高さは、児童用では3,000mm以下 2550、2880 | 判定 |
|---|---|---|
| 360 | | 合 |

| 写真No. | 規準 ジャングルジム 落下高さは、児童用では3,000mm以下 2550、2880 | 判定 |

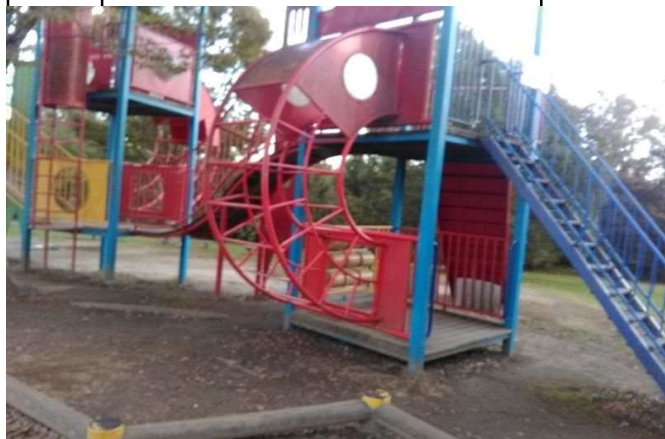
| 361 | | 合 |

| 写真No. | 規準 ジャングルジム 構成部材の握り棒太さは、児童用は20～50mmとする 27、27 | 判定 |

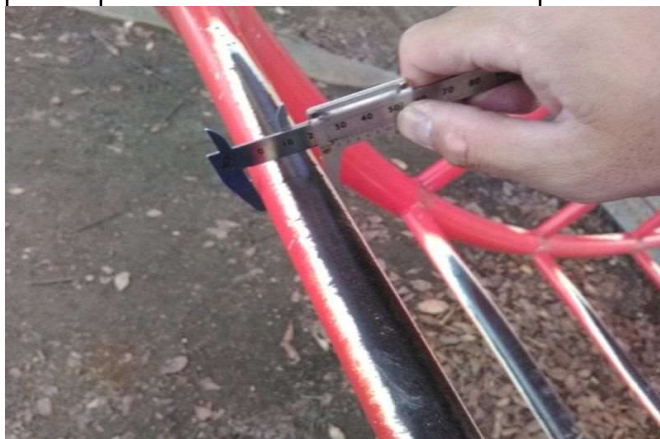
| 362 | | 合 |

| 写真No. | 規準 ジャングルジム 構成部材の握り棒太さは、児童用は20～50mmとする 27、27 | 判定 |

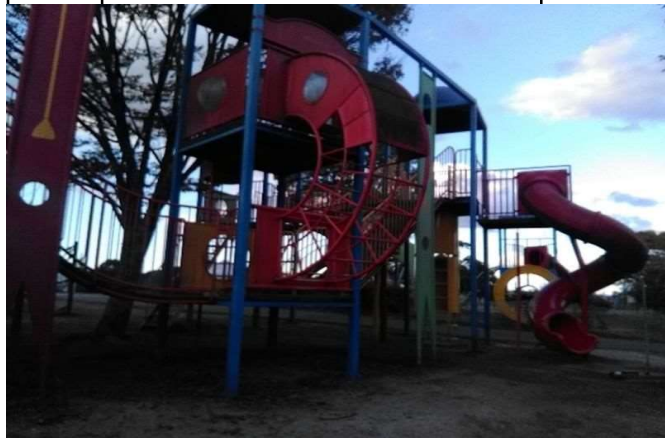
| 363 | | 合 |

| 写真No. | 規準 ジャングルジム 構成部材の握り棒太さは、児童用は20～50mmとする 27、27 | 判定 |

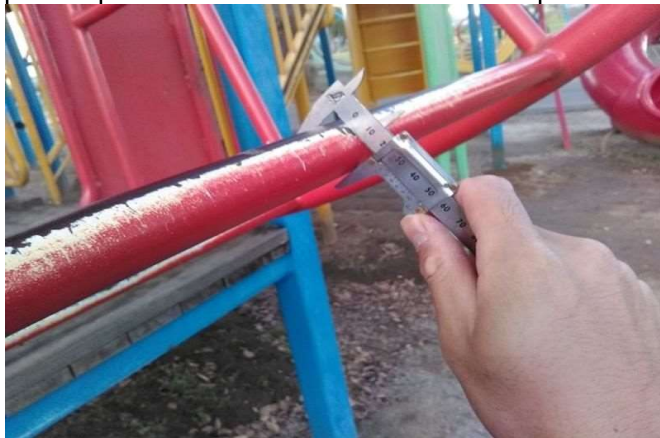
| 364 | | 合 |

| 写真No. | 規準 ジャングルジム 構成部材の握り棒太さは、児童用は20～50mmとする 27、27 | 判定 |

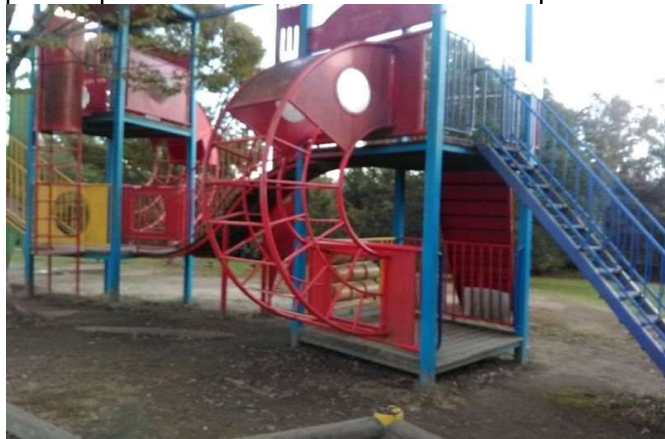
| 365 | | 合 |

| 写真No. | 規準 ジャングルジム 構成部材同士の接合部分は、絡まったり引っ掛かったりする突起・でっぱり・隙間がないこと | 判定 |

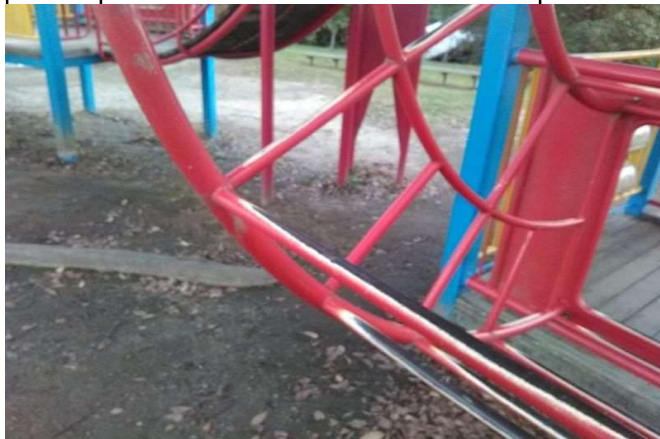
| 366 | | 合 |

| 写真No. | 規準 ジャングルジム 構成部材同士の接合部分は、絡まったり引っ掛かったりする突起・でっぱり・隙間がないこと | 判定 |

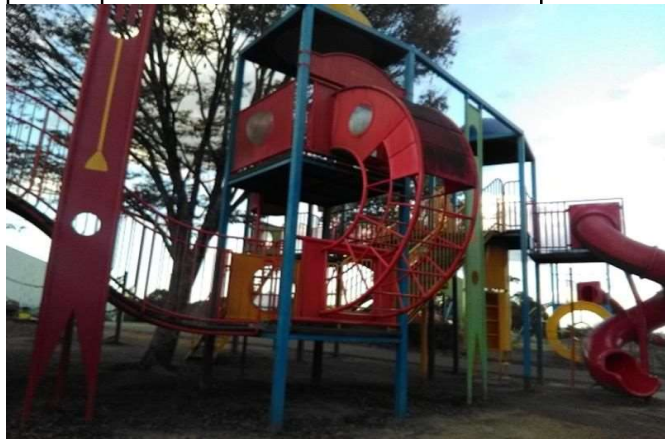
| 写真No. | 規準 ジャングルジム 構成部材同士の接合部分は、絡まったり引っ掛かったりする突起・でっぱり・隙間がないこと | 判定 |
|---|---|---|
| 367 | | 合 |

| 写真No. | 規準 ジャングルジム 構成部材同士の接合部分は、絡まったり引っ掛かったりする突起・でっぱり・隙間がないこと | 判定 |

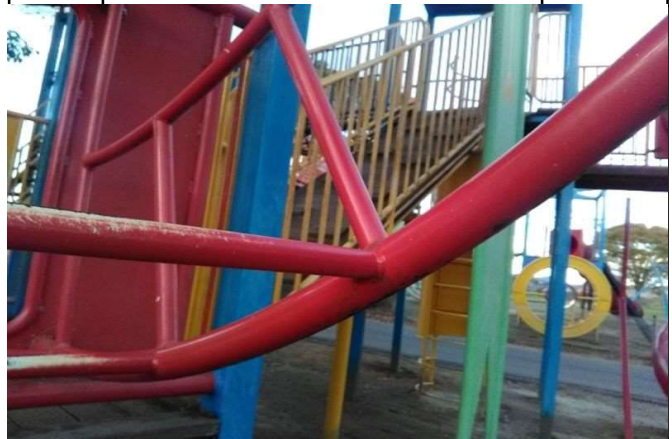
| 写真No. | 規準 ジャングルジム 構成部材同士の接合部分は、絡まったり引っ掛かったりする突起・でっぱり・隙間がないこと | 判定 |
|---|---|---|
| 368 | | 合 |

| 写真No. | 規準 ジャングルジム 構成部材同士の接合部分は、絡まったり引っ掛かったりする突起・でっぱり・隙間がないこと | 判定 |

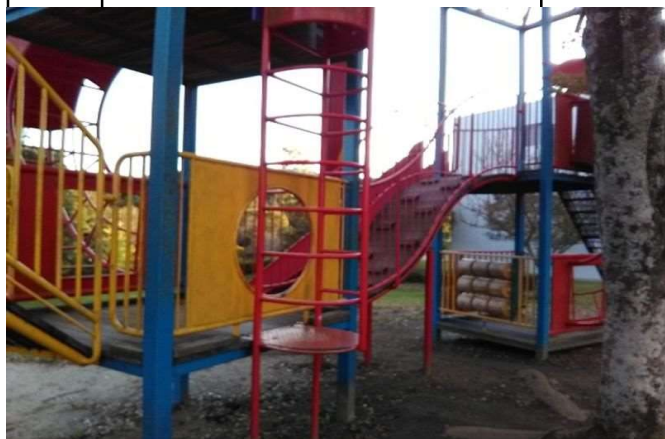
| 写真No. | 規準 登はん要素 大人が容易に救助できない高さの踊り場には、登はん運動要素だけでなく階段・はしごを設けることが望ましい | 判定 |
|---|---|---|
| 369 | | 合 |

| 写真No. | 規準 登はん要素 大人が容易に救助できない高さの踊り場には、登はん運動要素だけでなく階段・はしごを設けることが望ましい | 判定 |

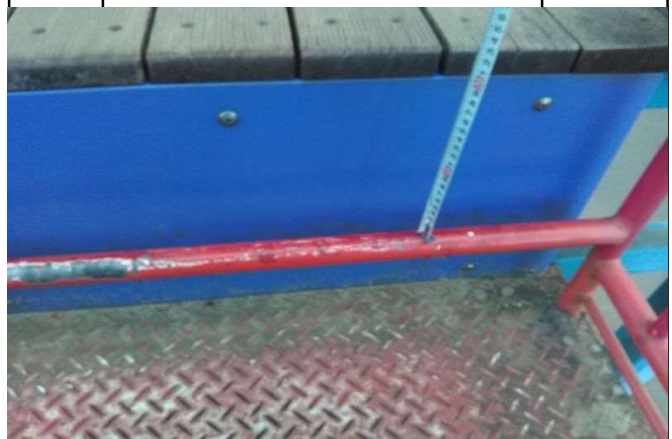
| 写真No. | 規準 通行要素 隣り合った踊り場間の段差は児童用305mm以下 200、210 | 判定 |
|---|---|---|
| 370 | | 合 |

| 写真No. | 規準 通行要素 隣り合った踊り場間の段差は児童用305mm以下 200、210 | 判定 |

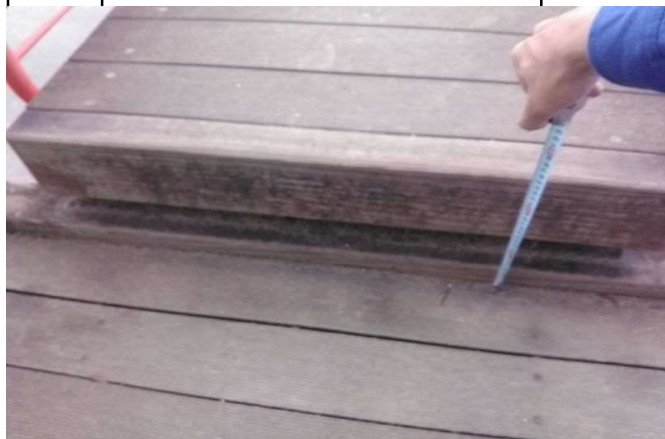
| 写真No. | 規準 通行要素 隣り合った踊り場間の段差は児童用305mm以下 200、210 | 判定 |
|---|---|---|
| 371 | | 合 |

| 写真No. | 規準 通行要素 隣り合った踊り場間の段差は児童用305mm以下 200、210 | 判定 |

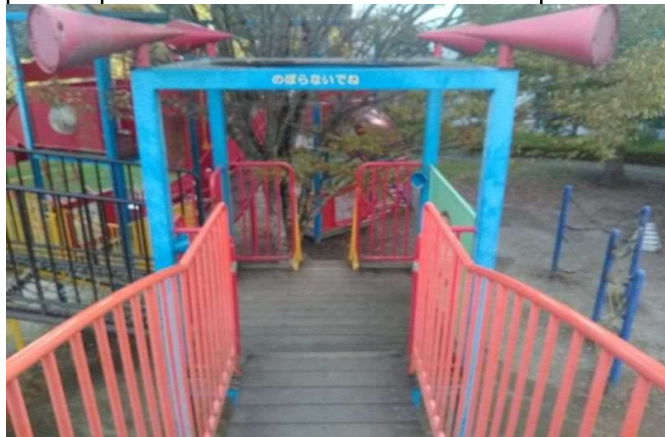
| 373 | | 合 |

| 写真No. | 規準 屋根部 屋根に容易に登れない構造とする | 判定 |

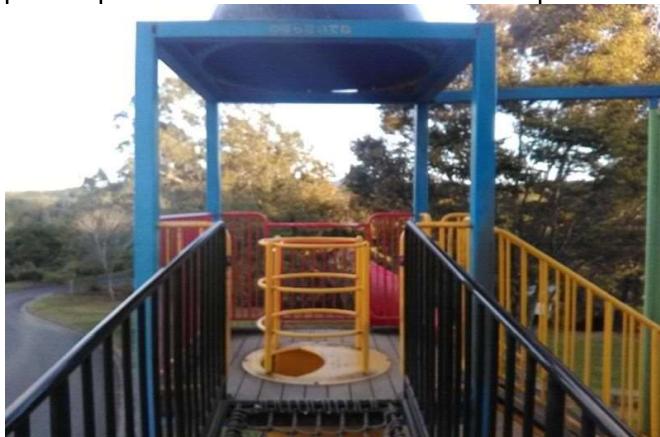
| 374 | | 合 |

| 写真No. | 規準 屋根部 屋根に容易に登れない構造とする | 判定 |

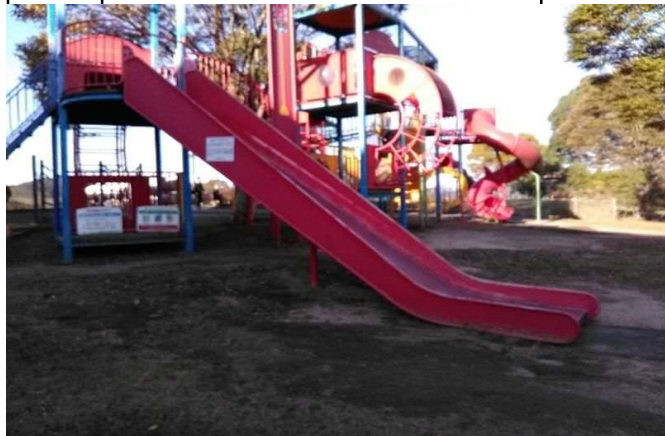
| 375 | | 合 |

| 写真No. | 規準 出発部 1_すべり台 滑降部と同幅以上、奥行300mm以上の水平部がある | 判定 |

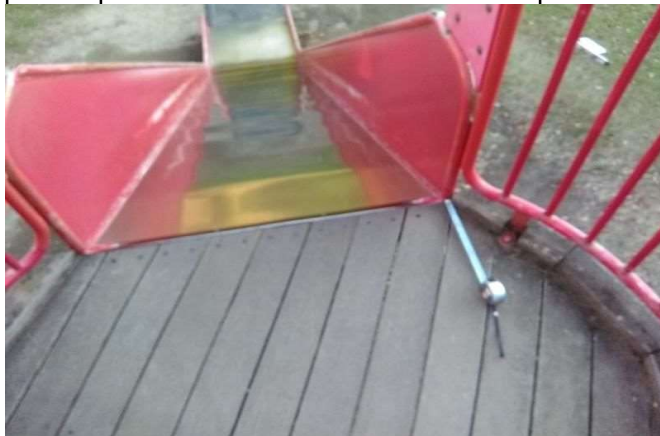
| 376 | | 合 |

| 写真No. | 規準 出発部 1_すべり台 滑降部と同幅以上、奥行300mm以上の水平部がある | 判定 |

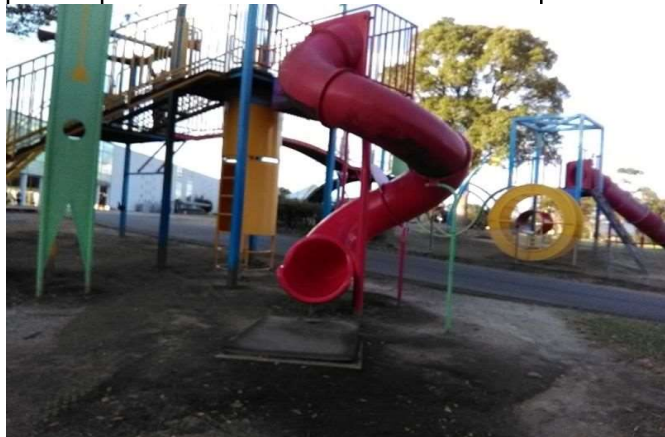
| 377 | | 合 |

| 写真No. | 規準 出発部 1_すべり台 滑降部と同幅以上、奥行300mm以上の水平部がある | 判定 |

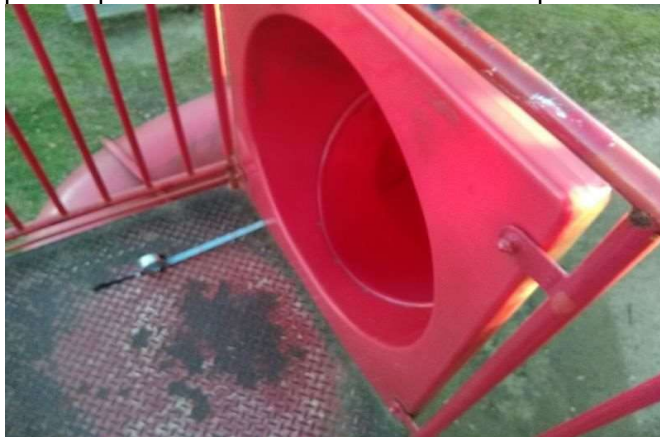
| 378 | | 合 |

| 写真No. | 規準 出発部 1_すべり台 滑降部と同幅以上、奥行300mm以上の水平部がある | 判定 |

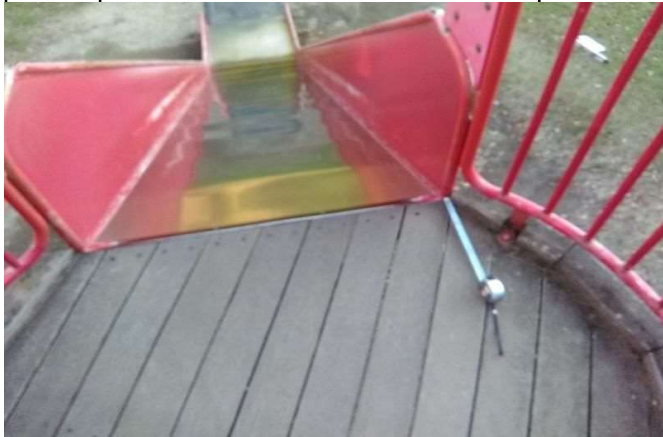
| 379 | | 合 |

| 写真No. | 規準 出発部 1_すべり台 出発部と滑降部との<br>継ぎ目は有害な段差や隙間のないこと | 判定 |

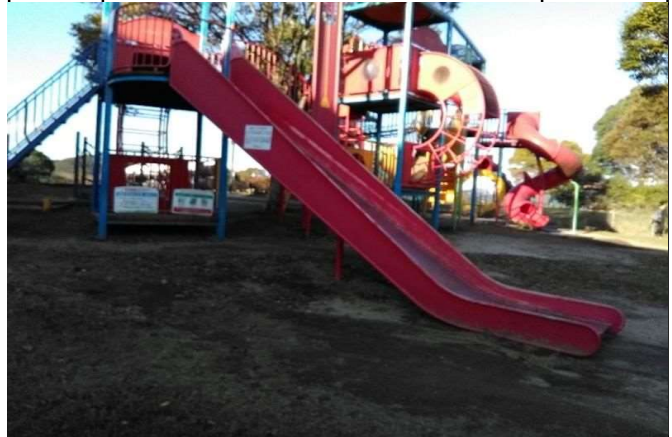
| 380 | | 合 |

| 写真No. | 規準 出発部 1_すべり台 着座姿勢に導くガイドバーを設ける(落下高さ>600の時) | 判定 |

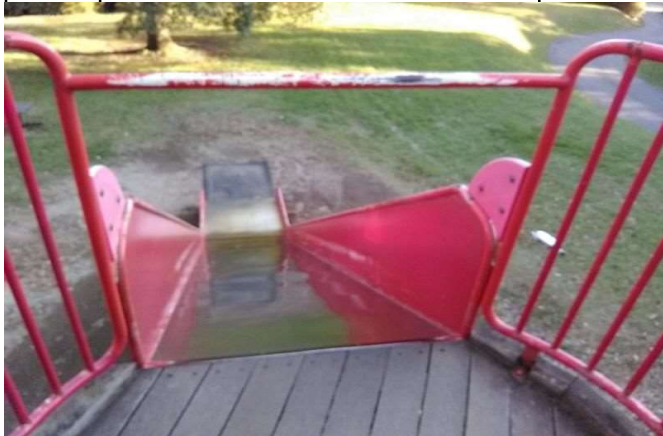
| 381 | | 合 |

| 写真No. | 規準 出発部 1_すべり台 着座姿勢に導くガイドバーを設ける(落下高さ>600の時) | 判定 |

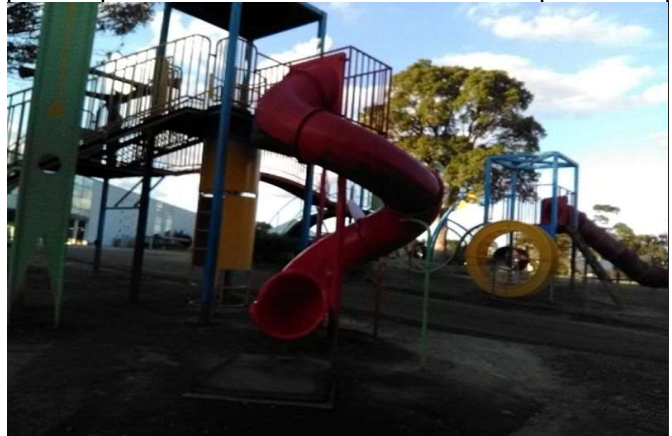
| 382 | | 合 |

| 写真No. | 規準 出発部 1_すべり台 着座姿勢に導くガイドバーを設ける(落下高さ>600の時) | 判定 |

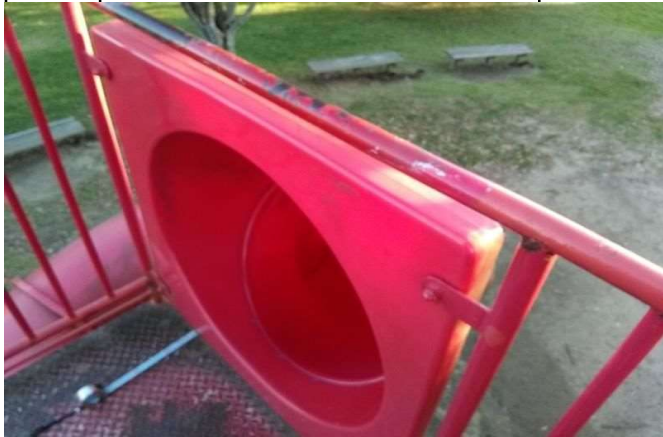
| 383 | | 合 |

| 写真No. | 規準 出発部 1_すべり台 着座姿勢に導くガイドバーを設ける(落下高さ>600の時) | 判定 |

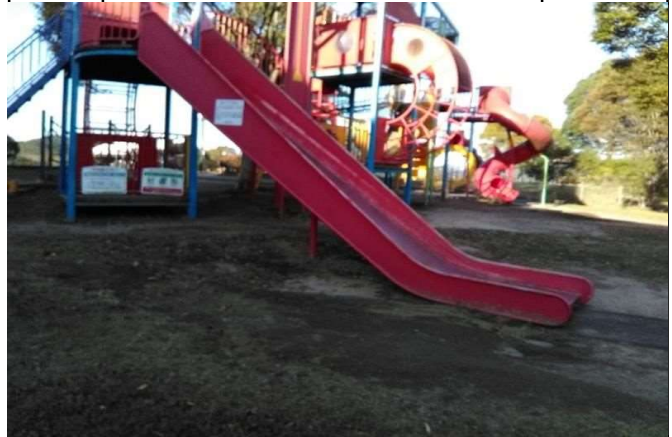
| 384 | | 合 |

| 写真No. | 規準 滑降部 1_すべり台 安全な滑降姿勢が維持でき、確実に着地できる構造 | 判定 |

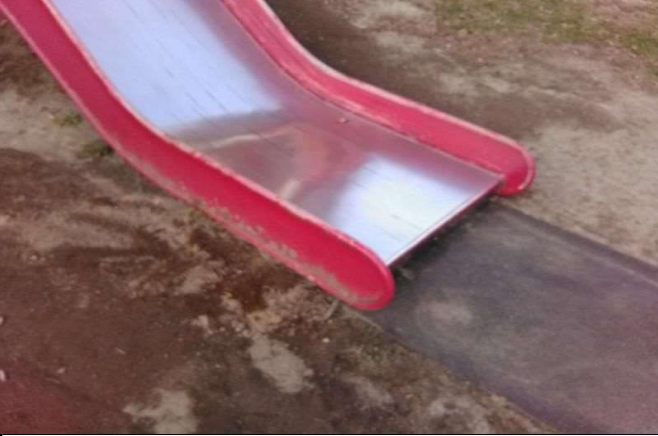
| 385 | | 合 |

| 写真No. | 規準 滑降部 1_すべり台 安全な滑降姿勢が維持でき、確実に着地できる構造 | 判定 |

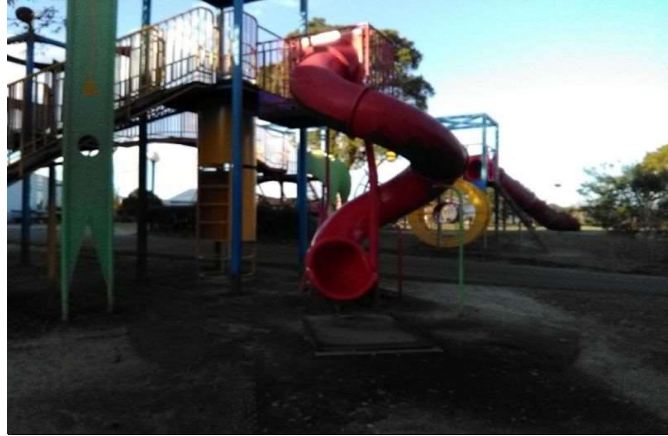
| 386 | | 合 |

| 写真No. | 規準 滑降部 1_すべり台 安全な滑降姿勢が維持でき、確実に着地できる構造 | 判定 |

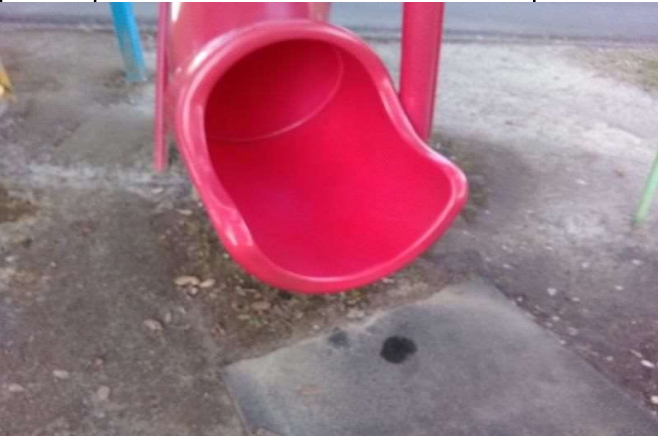
| 387 | | 合 |

| 写真No. | 規準 滑降部 1_すべり台 安全な滑降姿勢が維持でき、確実に着地できる構造 | 判定 |

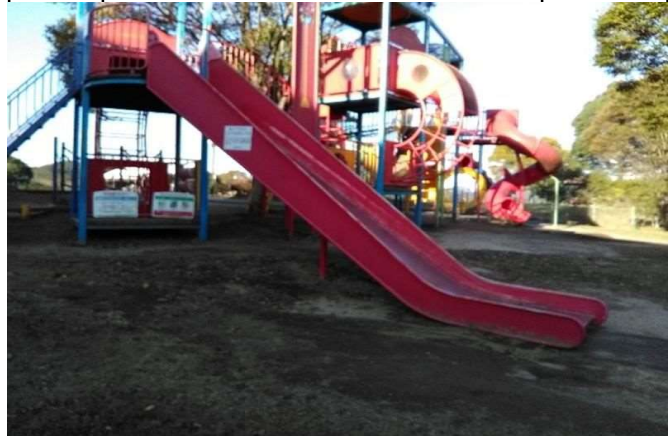
| 388 | | 合 |

| 写真No. | 規準 滑降部 1_すべり台 傾斜角度は45°(60°)以下とし、平均で35°以下とする 34、28.3 | 判定 |

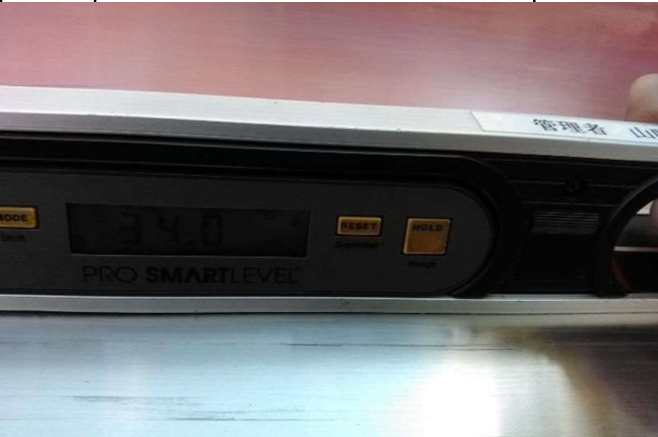
| 389 | | 合 |

| 写真No. | 規準 滑降部 1_すべり台 傾斜角度は45°(60°)以下とし、平均で35°以下とする 34、28.3 | 判定 |

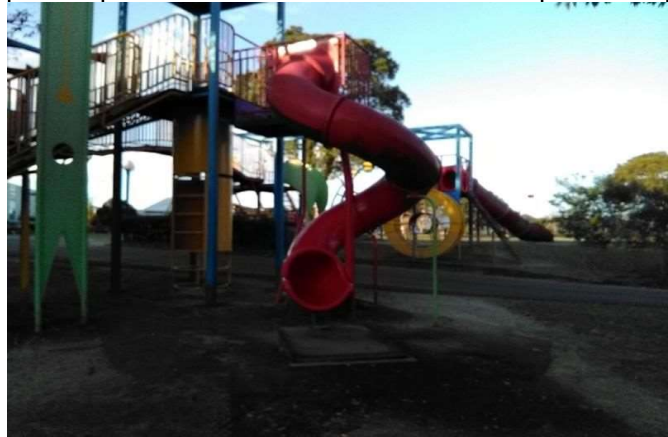
| 390 | | 合 |

| 写真No. | 規準 滑降部 1_すべり台 傾斜角度は45°(60°)以下とし、平均で35°以下とする 34、28.3 | 判定 |

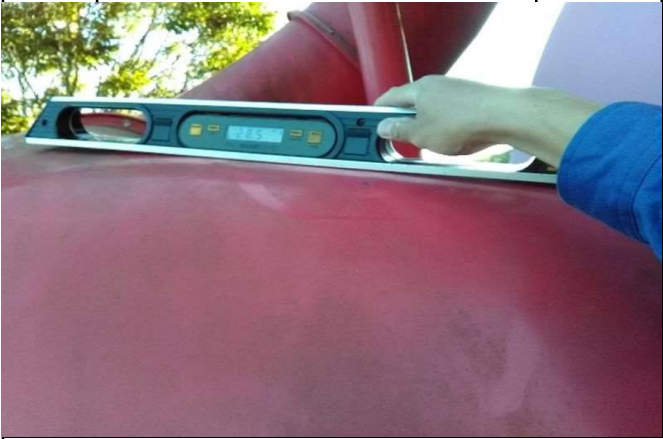
| 391 | | 合 |

| 写真No. | 規準 滑降部 1_すべり台 傾斜角度は45°(60°)以下とし、平均で35°以下とする 34、28.3 | 判定 |

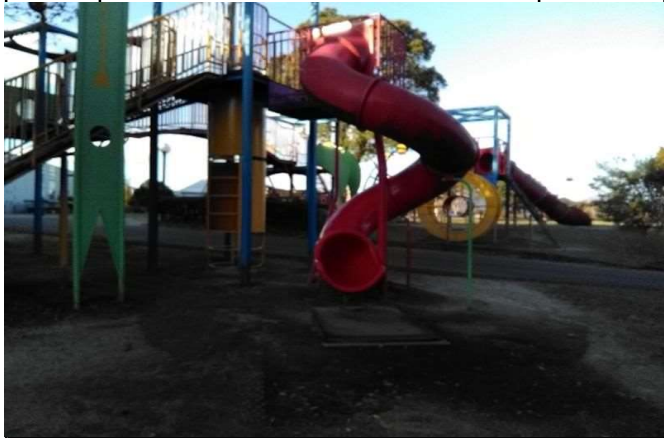
| 392 | | 合 |

| 写真No. | 規準 滑降部 1_すべり台 カーブの場合はバンク等の飛び出し防止対策がある | 判定 |

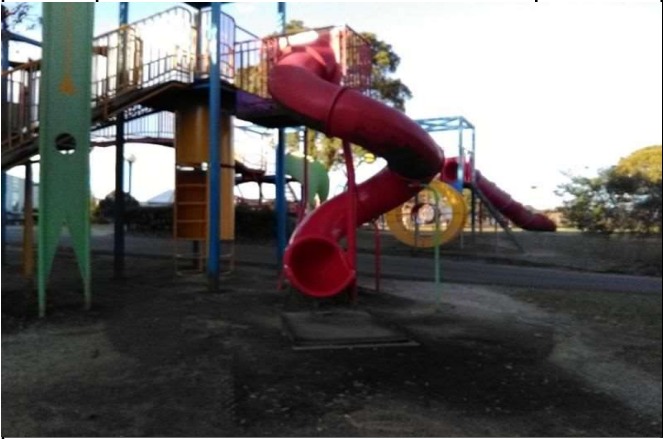
| 393 | | 合 |

| 写真No. | 規準 滑降部 1_すべり台 トンネル等の形式では上部に容易に登れないような配慮 | 判定 |

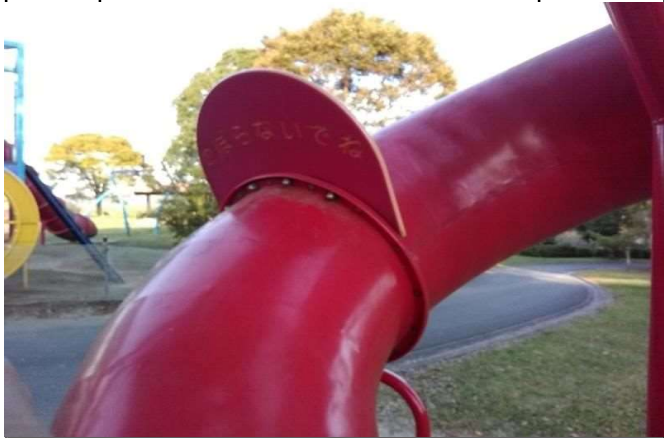
| 394 | | 合 |

| 写真No. | 規準 滑降部 1_すべり台 トンネル等の形式では上部に容易に登れないような配慮 | 判定 |

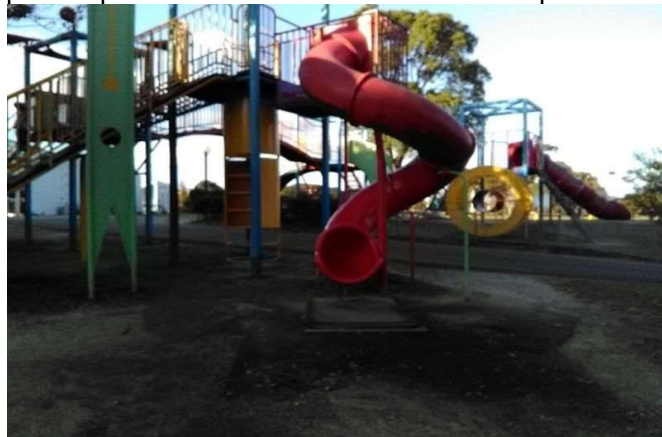
| 398 | | 否2 |

| 写真No. | 規準 滑降面 1_すべり台 安全を阻害するようなへこみや突起物などがないこと | 判定 |

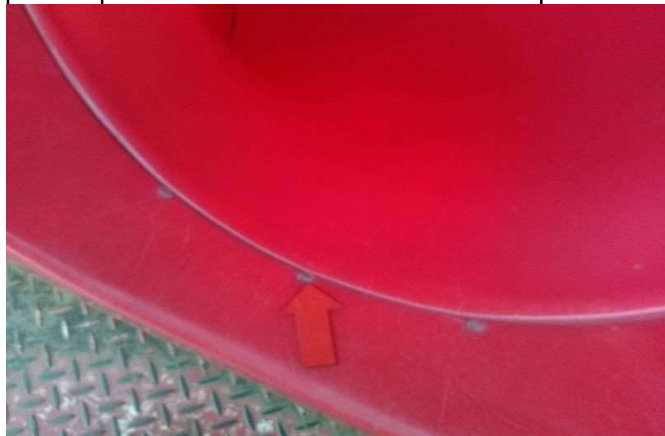
| 399 | | 否2 |

| 写真No. | 規準 滑降面 1_すべり台 安全を阻害するようなへこみや突起物などがないこと | 判定 |

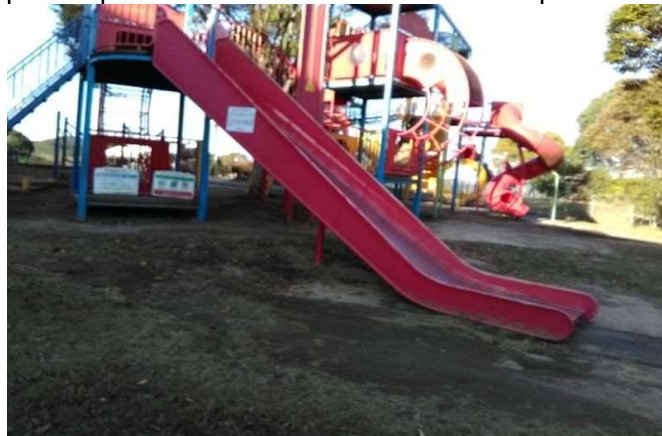
| 400 | | 合 |

| 写真No. | 規準 滑降面 1_すべり台 利用による磨耗及び衝撃に十分耐えられるものとする | 判定 |

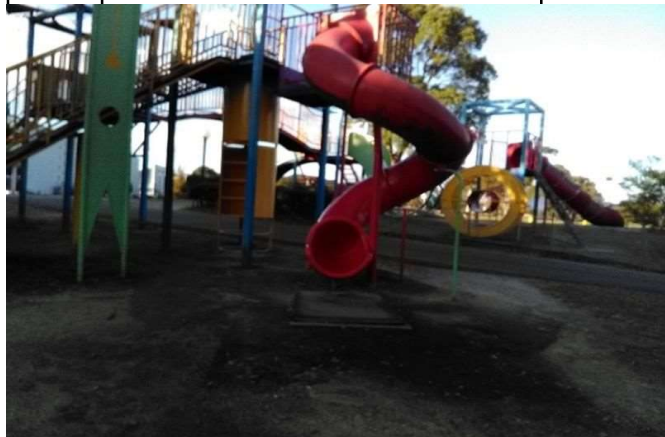
| 401 | | 合 |

| 写真No. | 規準 滑降面 1_すべり台 利用による磨耗及び衝撃に十分耐えられるものとする | 判定 |

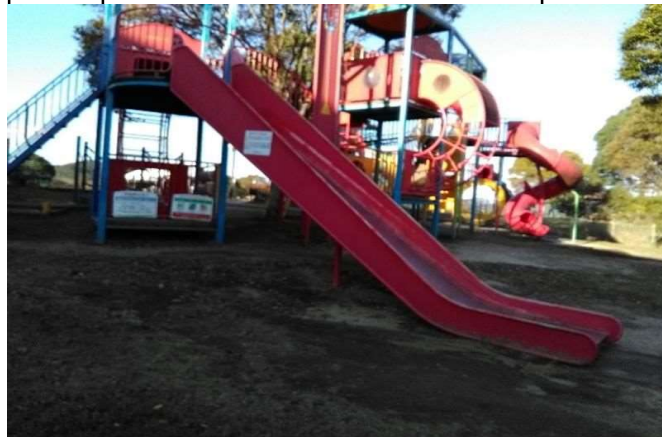
| 402 | | 合 |

| 写真No. | 規準 滑降面 1_すべり台 継ぎ目が生じる時は、隙間・段差が無く滑らかな表面仕上げ | 判定 |

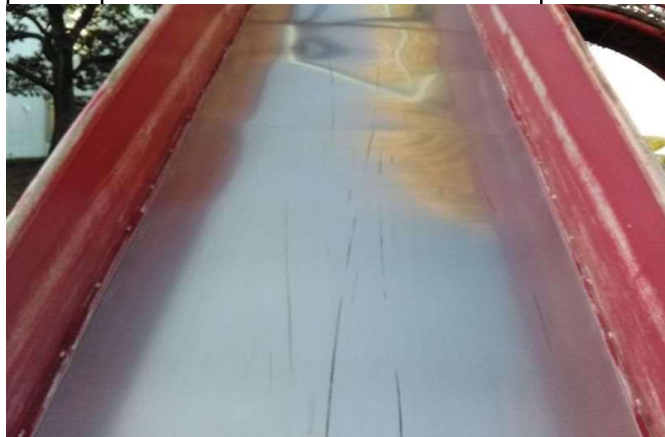
| 403 | | 合 |

| 写真No. | 規準 滑降面 1_すべり台 継ぎ目が生じる時は、隙間・段差が無く滑らかな表面仕上げ | 判定 |

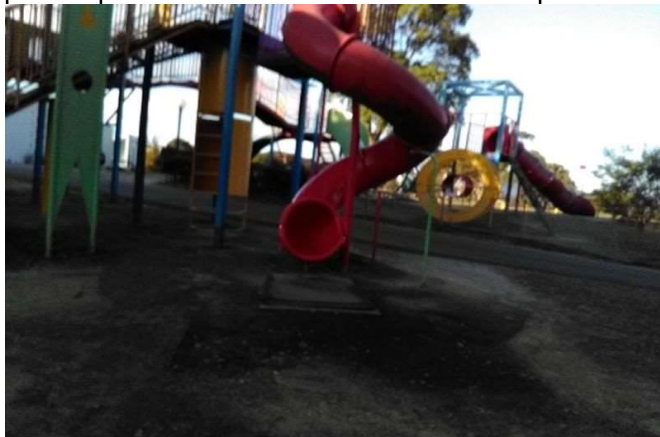
| 404 | | 合 |

| 写真No. | 規準 滑降面 1_すべり台 継ぎ目が生じる時は、隙間・段差が無く滑らかな表面仕上げ | 判定 |

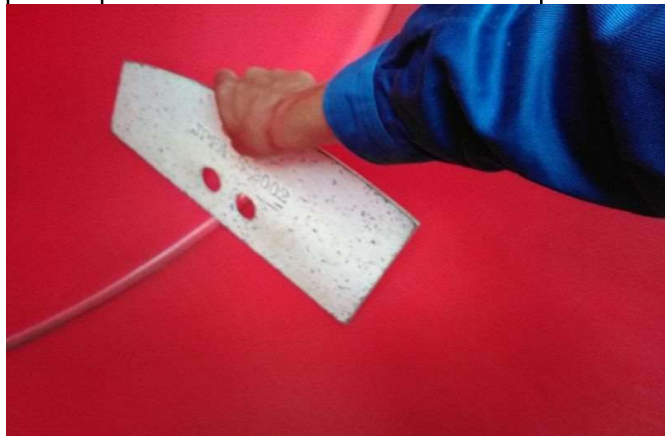
| 405 | | 合 |

| 写真No. | 規準 滑降面 1_すべり台 継ぎ目が生じる時は、隙間・段差が無く滑らかな表面仕上げ | 判定 |

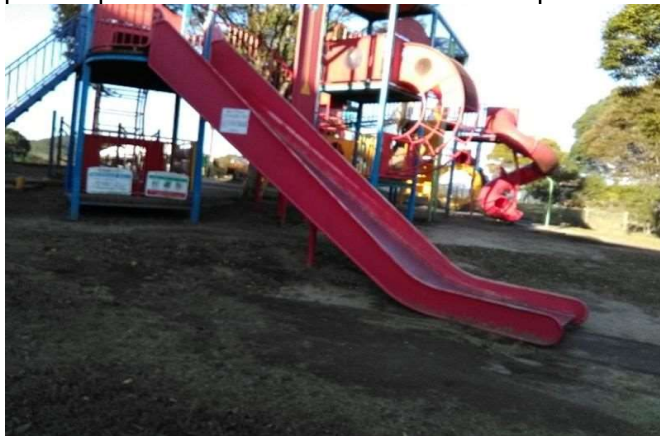
| 406 | | 合 |

| 写真No. | 規準 滑降面 1_すべり台 有効幅は、幼児用300mm以上、児童用360mm以上 1010 | 判定 |

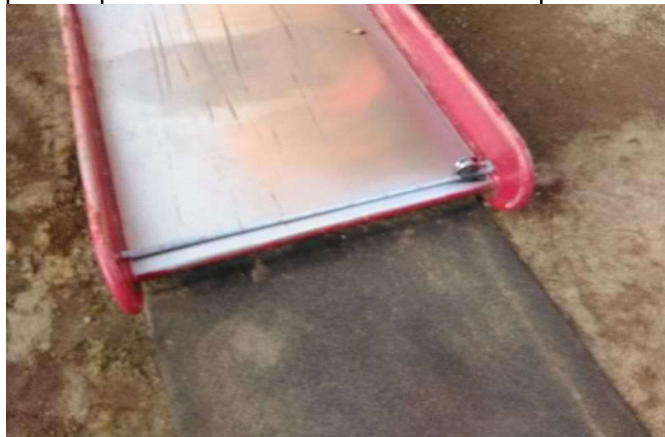
| 407 | | 合 |

| 写真No. | 規準 滑降面 1_すべり台 有効幅は、幼児用300mm以上、児童用360mm以上 1010 | 判定 |

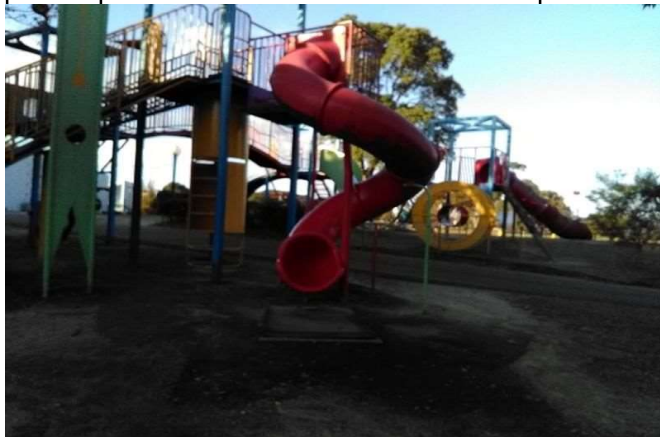
| 408 | | 合 |

| 写真No. | 規準 滑降面 1_すべり台 チューブ形状は短径580mm以上とする 640 | 判定 |

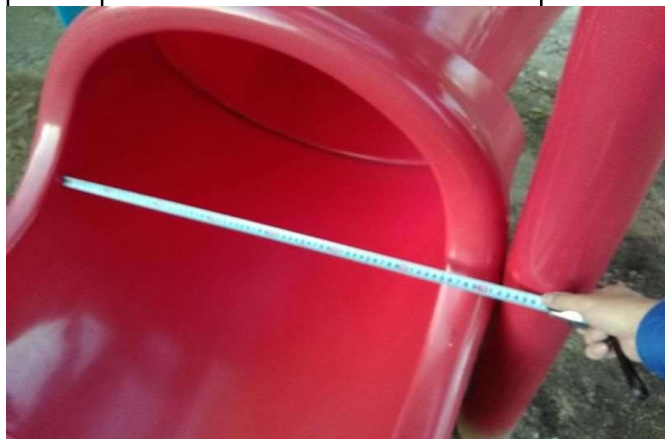
| 409 | | 合 |

| 写真No. | 規準 滑降面 1.すべり台 チューブ形状は短径580mm以上とする 640 | 判定 |

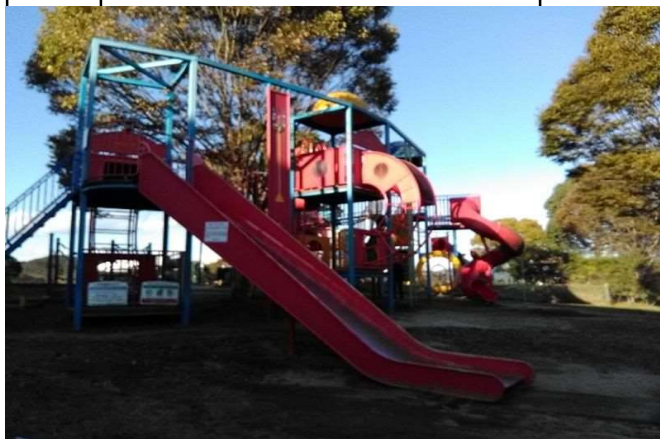
| 410 | | 合 |

| 写真No. | 規準 側壁 1.すべり台 落下高さ>1,500mm、側壁の高さは150mm以上 195、 | 判定 |

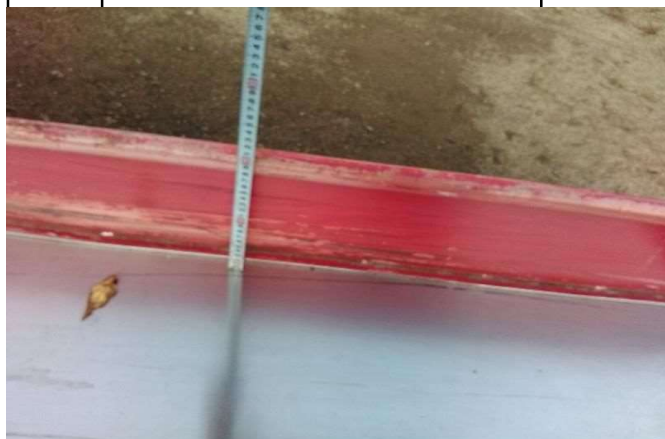
| 411 | | 合 |

| 写真No. | 規準 側壁 1.すべり台 落下高さ>1,500mm、側壁の高さは150mm以上 195、 | 判定 |

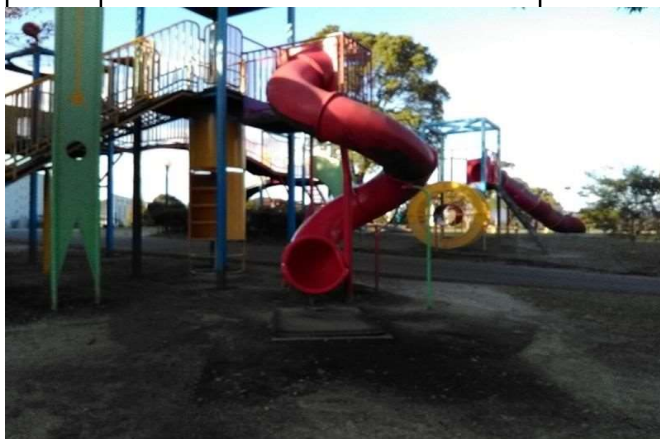
| 412 | | 合 |

| 写真No. | 規準 側壁 1.すべり台 落下高さ>1,500mm、側壁の高さは150mm以上 195、 | 判定 |

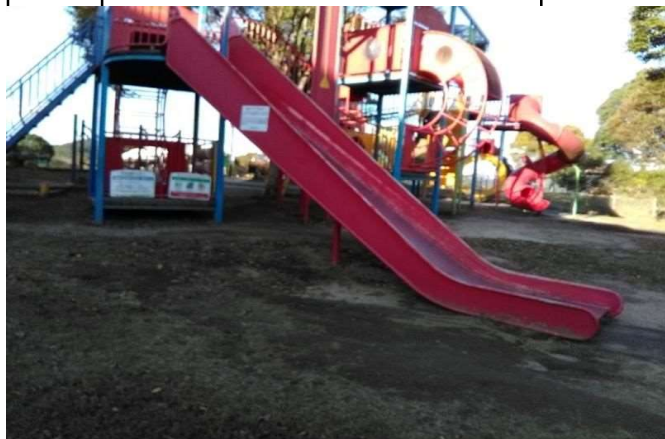
| 413 | | 合 |

| 写真No. | 規準 側壁 1.すべり台 継ぎ目が生じる時は、隙間・段差が無く滑らかな表面仕上げ | 判定 |

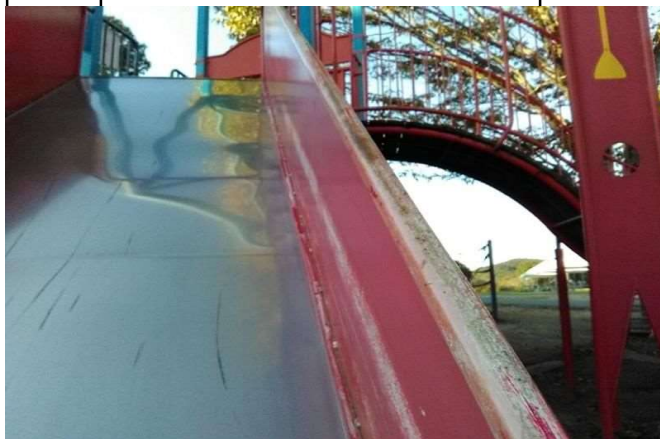
| 414 | | 合 |

| 写真No. | 規準 側壁 1.すべり台 継ぎ目が生じる時は、隙間・段差が無く滑らかな表面仕上げ | 判定 |

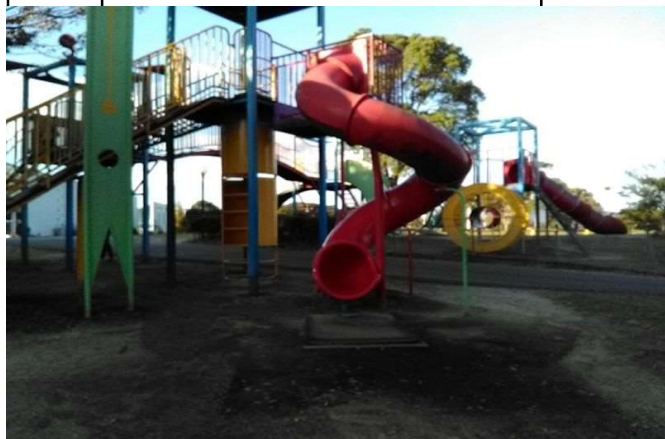
| 415 | | 合 |

| 写真No. | 規準 側壁 1すべり台 継ぎ目が生じる時は、隙間・段差が無く滑らかな表面仕上げ | 判定 |

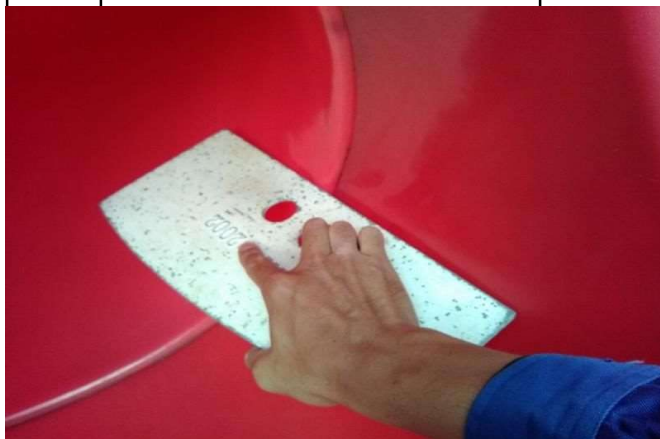
| 416 | | 合 |

| 写真No. | 規準 側壁 1すべり台 継ぎ目が生じる時は、隙間・段差が無く滑らかな表面仕上げ | 判定 |

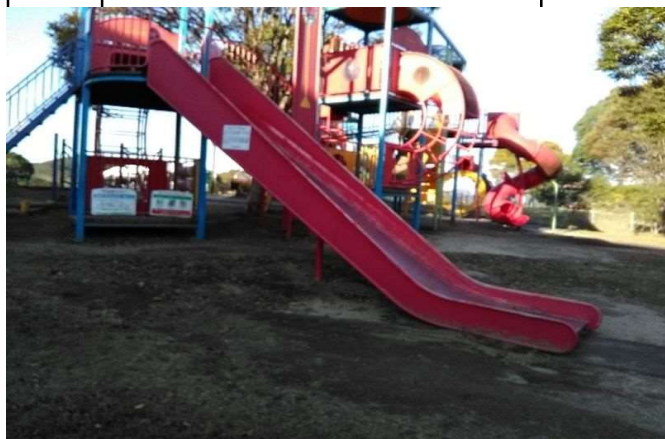
| 417 | | 合 |

| 写真No. | 規準 側壁 1すべり台 落下高さ2,000mmを超える時、側壁とは別に落下防止対策をする | 判定 |

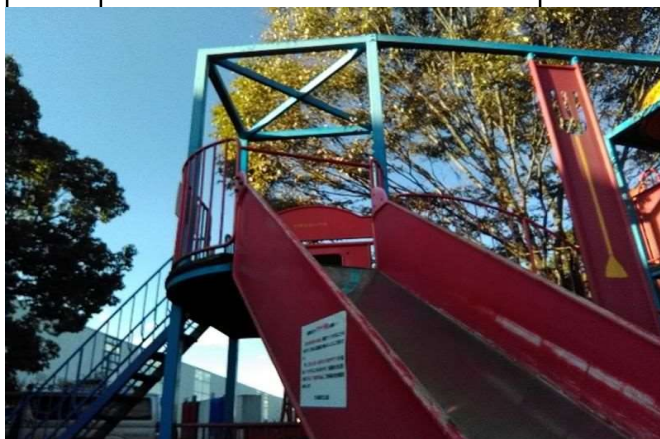
| 418 | | 合 |

| 写真No. | 規準 側壁 1すべり台 落下高さ2,000mmを超える時、側壁とは別に落下防止対策をする | 判定 |

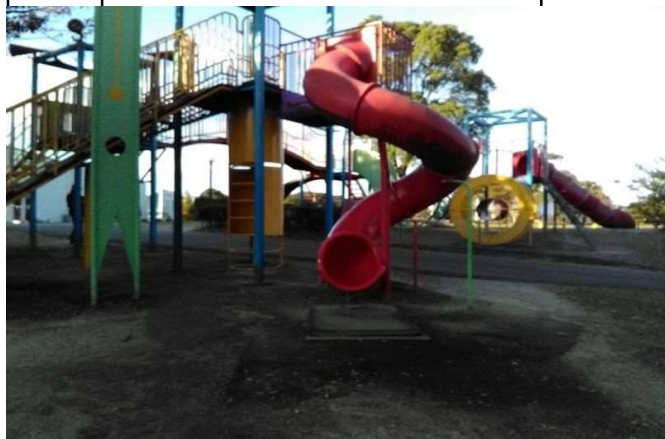
| 419 | | 合 |

| 写真No. | 規準 側壁 1すべり台 落下高さ2,000mmを超える時、側壁とは別に落下防止対策をする | 判定 |

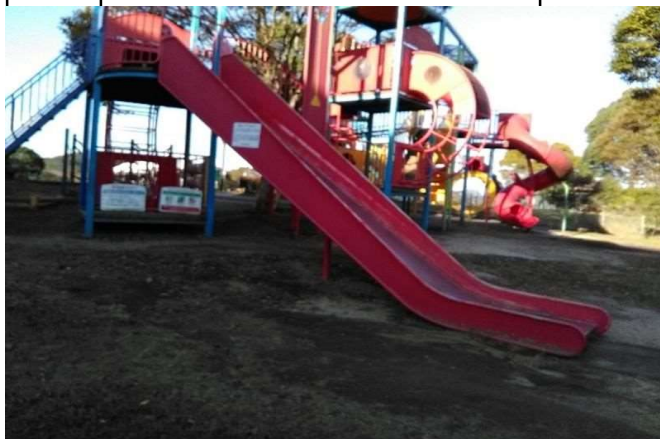
| 420 | | 合 |

| 写真No. | 規準 側壁 1すべり台 内面は安全を阻害するようなへこみや突起物がないこと | 判定 |

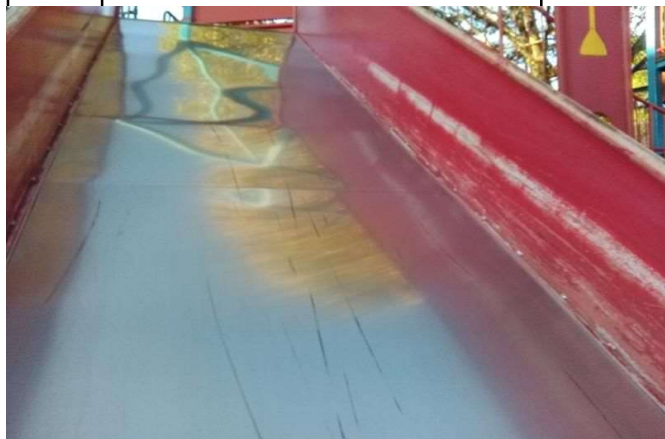
| 写真No. | 規準 側壁 1_すべり台 内面は安全を阻害する<br>ようなへこみや突起物がないこと | 判定 |
|---|---|---|
| 421 | | 合 |

| 写真No. | 規準 側壁 1_すべり台 内面は安全を阻害する<br>ようなへこみや突起物がないこと | 判定 |

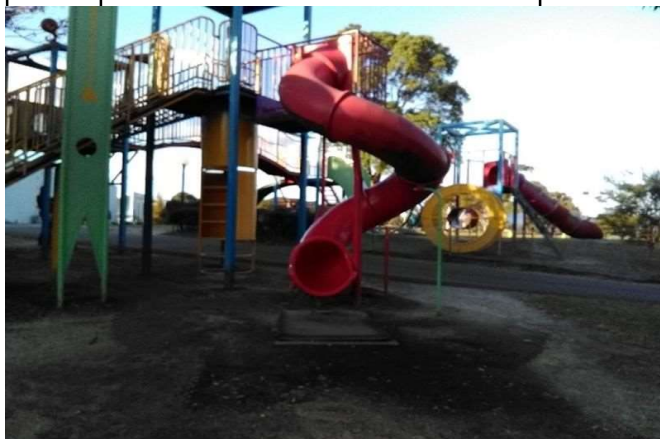
| 写真No. | 規準 側壁 1_すべり台 内面は安全を阻害する<br>ようなへこみや突起物がないこと | 判定 |
|---|---|---|
| 422 | | 合 |

| 写真No. | 規準 側壁 1_すべり台 内面は安全を阻害する<br>ようなへこみや突起物がないこと | 判定 |

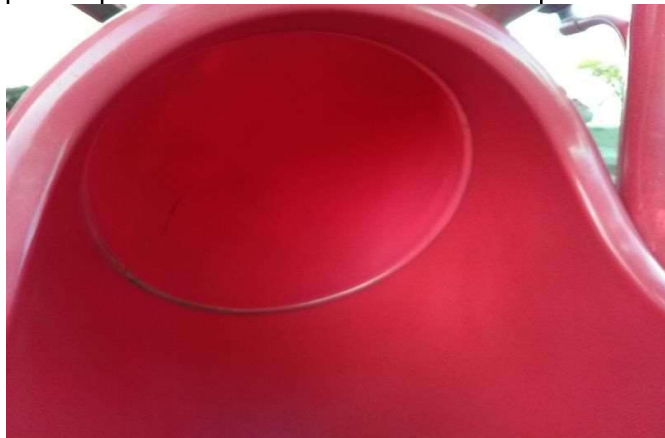
| 写真No. | 規準 側壁 1_すべり台 内面は安全を阻害する<br>ようなへこみや突起物がないこと | 判定 |
|---|---|---|
| 423 | | 合 |

| 写真No. | 規準 側壁 1_すべり台 内面は安全を阻害する<br>ようなへこみや突起物がないこと | 判定 |

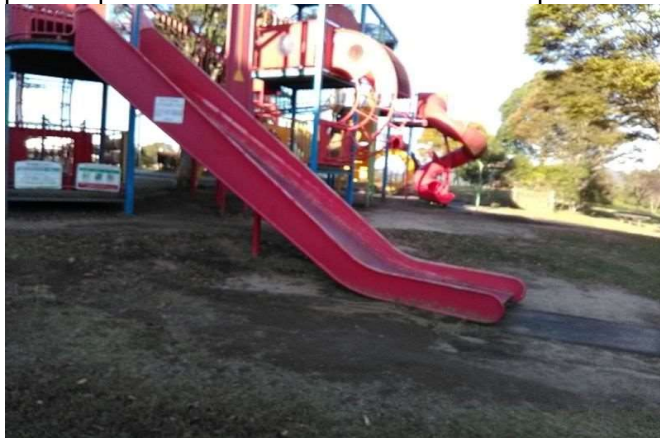
| 写真No. | 規準 減速部 1_すべり台 減速部の長さは安全<br>に着地できる長さとする | 判定 |
|---|---|---|
| 424 | | 合 |

| 写真No. | 規準 減速部 1_すべり台 減速部の長さは安全<br>に着地できる長さとする | 判定 |

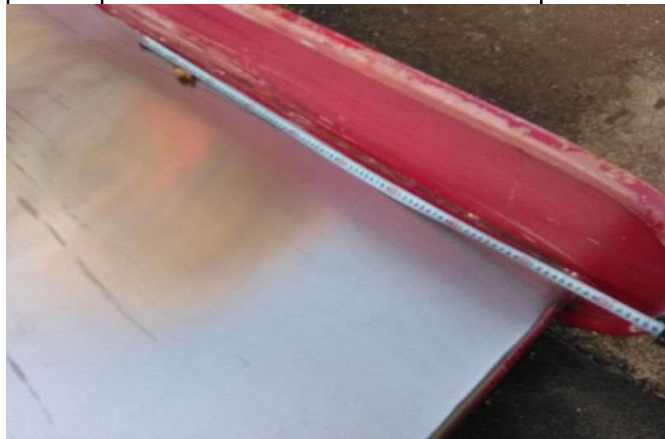
| 写真No. | 規準 減速部 1_すべり台 減速部の長さは安全<br>に着地できる長さとする | 判定 |
|---|---|---|
| 425 | | 合 |

| 写真No. | 規準 減速部 1_すべり台 減速部の長さは安全<br>に着地できる長さとする | 判定 |

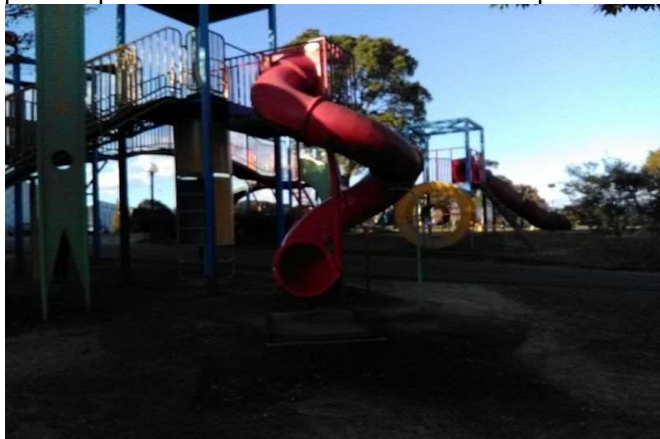
| 写真No. | 規準 減速部 1_すべり台 減速部の長さは安全<br>に着地できる長さとする | 判定 |
|---|---|---|
| 426 | | 合 |

| 写真No. | 規準 減速部 1_すべり台 減速部の長さは安全<br>に着地できる長さとする | 判定 |

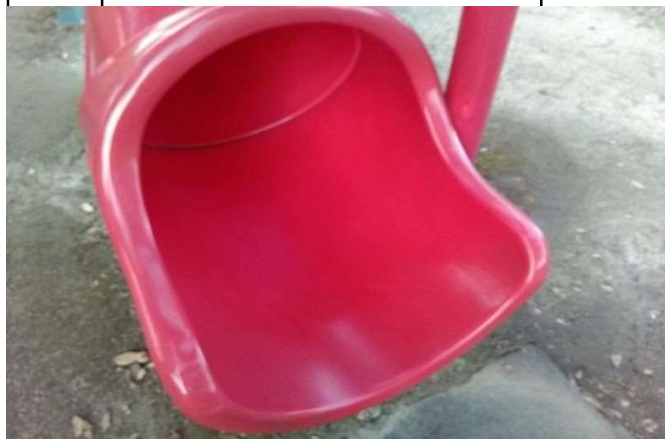
| 427 | | 合 |

| 写真No. | 規準 減速部 1_すべり台 減速部の長さは安全に着地できる長さとする | 判定 |

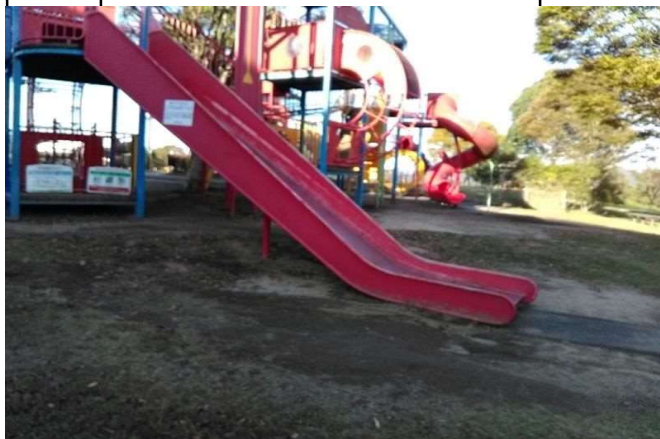
| 428 | | 合 |

| 写真No. | 規準 減速部 1_すべり台 減速部は水が溜まらない構造とする | 判定 |

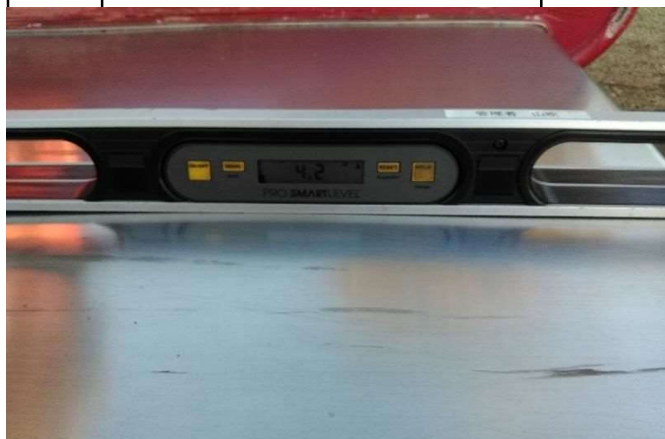
| 429 | | 合 |

| 写真No. | 規準 減速部 1_すべり台 減速部は水が溜まらない構造とする | 判定 |

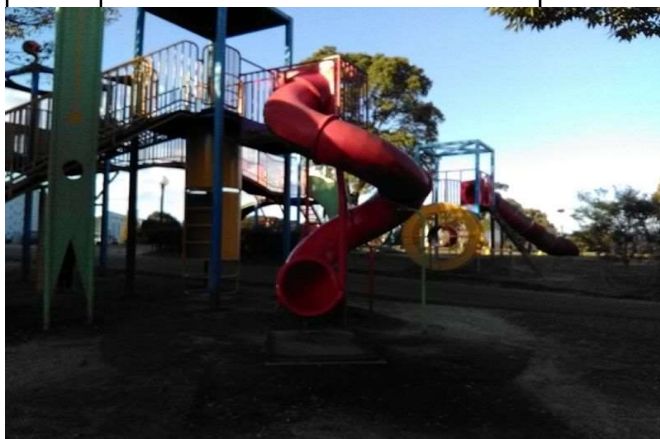
| 430 | | 合 |

| 写真No. | 規準 減速部 1_すべり台 減速部は水が溜まらない構造とする | 判定 |

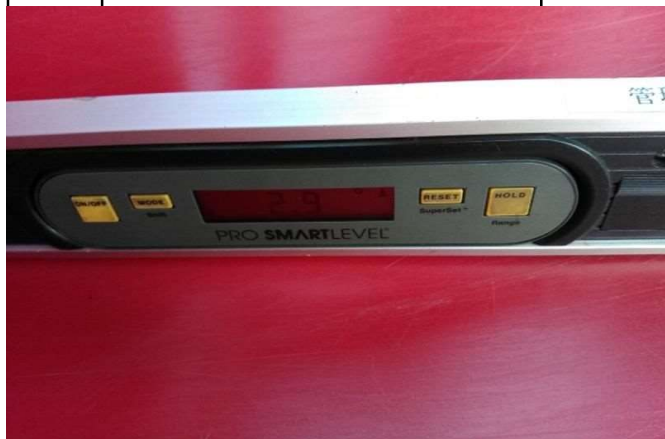
| 431 | | 合 |

| 写真No. | 規準 減速部 1_すべり台 減速部は水が溜まらない構造とする | 判定 |
