# 点検写真台帳

| 公園 | 1 | るるパーク(大分農業文化公園) | エリア | | | 点検日 | 2022/10/18 |
| 施設 | 3 | 複合遊具(中) ①ワイド・らせんスライダー | 総合 | 劣化 | ハザード | ページ | 56 / 75 |

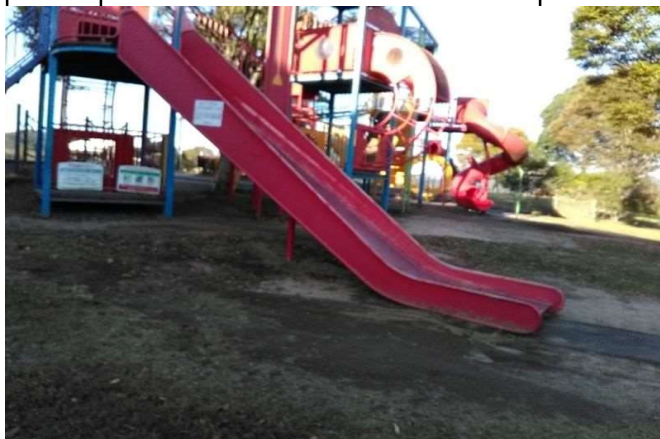
| 432 | | 合 |

| 写真No. | 規準 減速部 1_すべり台 減速部の末端は丸みをつけるか、曲面で仕上げる | 判定 |

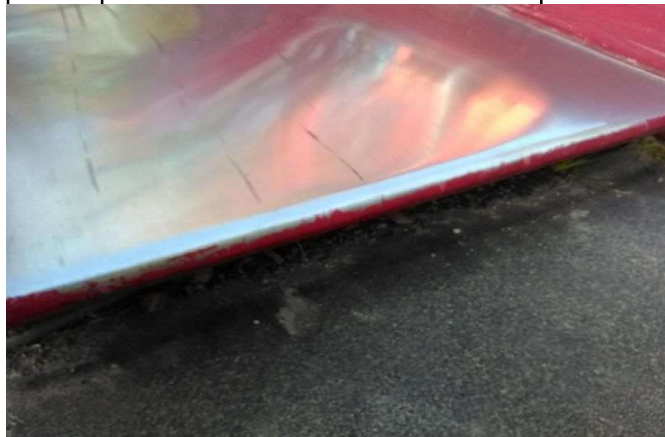
| 433 | | 合 |

| 写真No. | 規準 減速部 1_すべり台 減速部の末端は丸みをつけるか、曲面で仕上げる事 | 判定 |

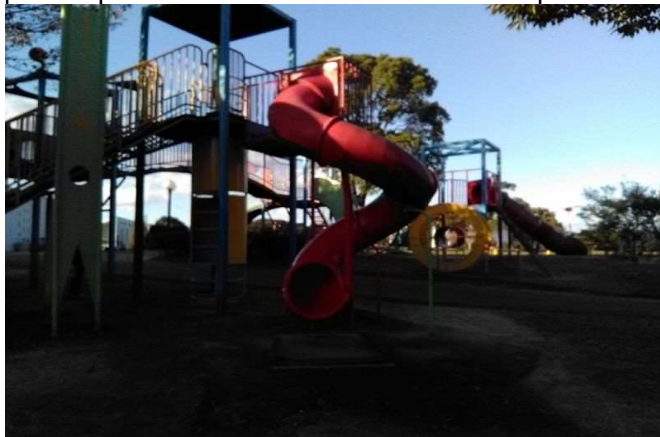
| 434 | | 合 |

| 写真No. | 規準 減速部 1_すべり台 減速部の末端は丸みをつけるか、曲面で仕上げる事 | 判定 |

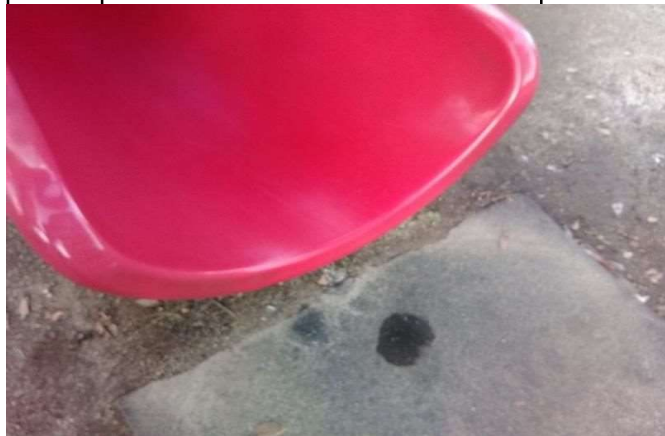
| 435 | | 合 |

| 写真No. | 規準 減速部 1_すべり台 減速部の末端は丸みをつけるか、曲面で仕上げる事 | 判定 |

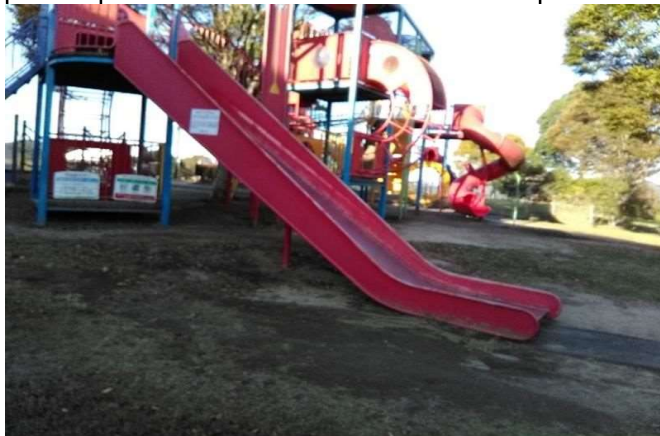
| 436 | | 合 |

| 写真No. | 規準 減速部 1_すべり台 傾斜変化部の曲率半径は、R=750mm以上とする | 判定 |

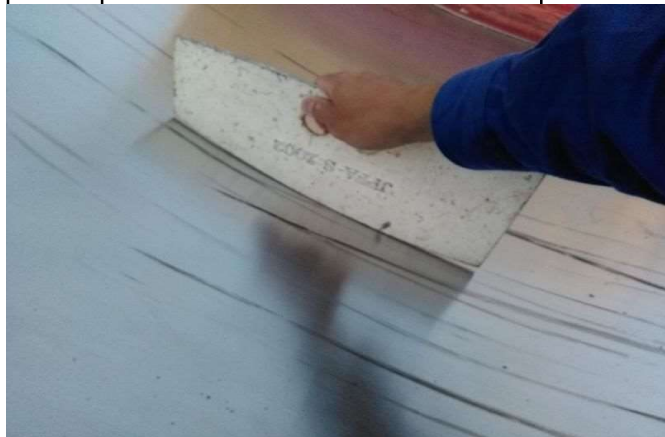
| 437 | | 合 |

| 写真No. | 規準 減速部 1_すべり台 傾斜変化部の曲率半径は、R=750mm以上とする | 判定 |

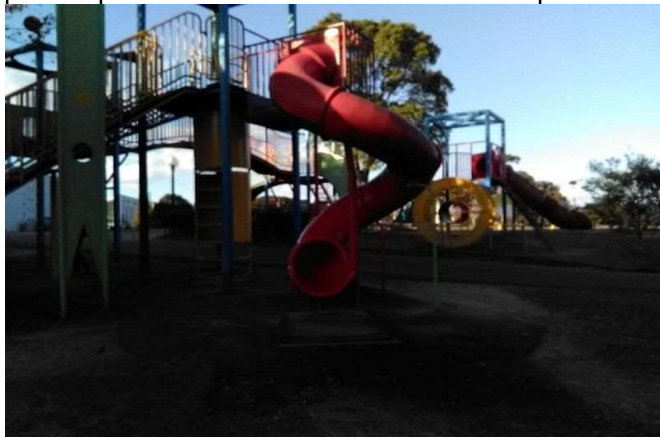
| 438 | | 合 |

| 写真No. | 規準 減速部 1_すべり台 傾斜変化部の曲率半径は、R=750mm以上とする | 判定 |

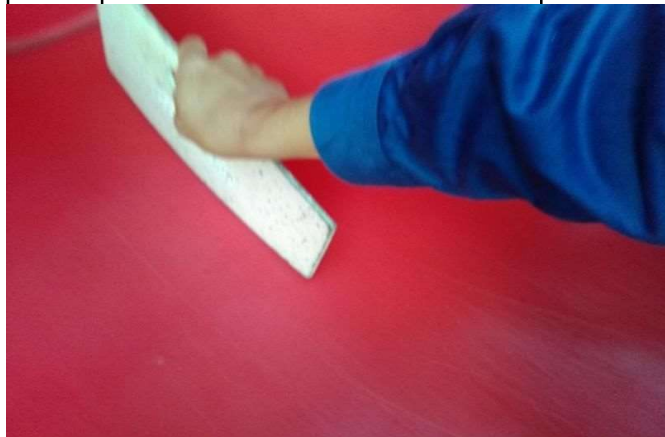
| 439 | | 合 |

| 写真No. | 規準 減速部 1_すべり台 傾斜変化部の曲率半径は、R=750mm以上とする | 判定 |

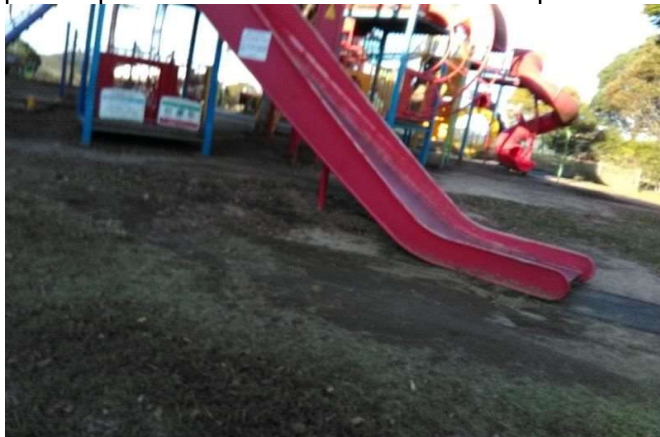
| 440 | | 合 |

| 写真No. | 規準 減速部 1_すべり台 着地面から終端上端部までの高さは児童用150～380mm 153、250 | 判定 |

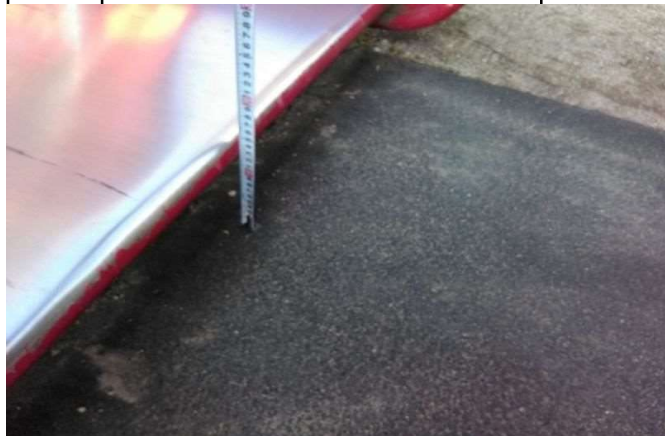
| 441 | | 合 |

| 写真No. | 規準 減速部 1_すべり台 着地面から終端上端部までの高さは児童用150～380mm 153、250 | 判定 |

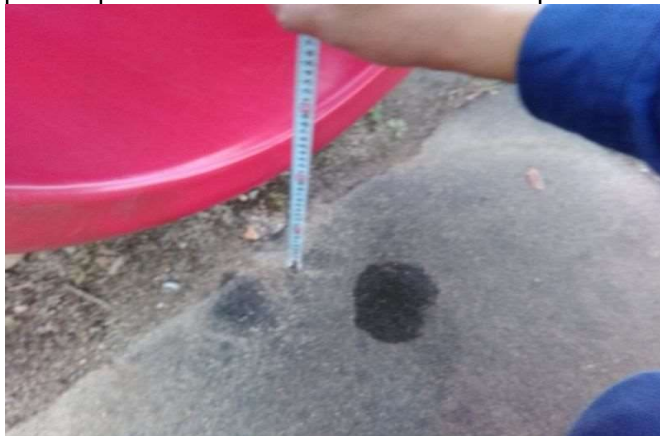
| 442 | | 合 |

| 写真No. | 規準 減速部 1_すべり台 着地面から終端上端部までの高さは児童用150～380mm 153、250 | 判定 |

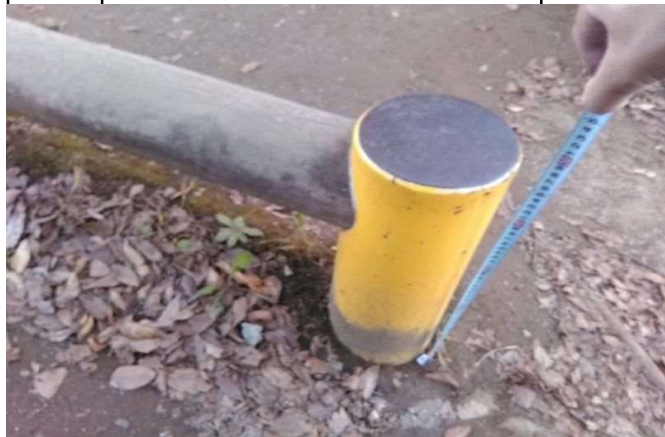
| 443 | | 合 |

| 写真No. | 規準 歩行部 平均台の落下高さは、600mm以下とする 440 | 判定 |

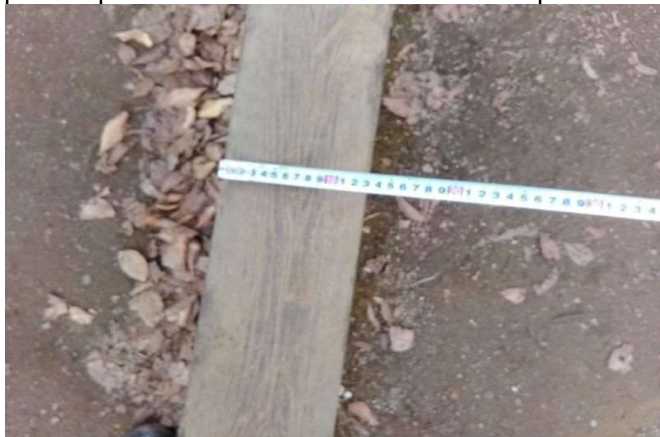
| 444 | | 合 |

| 写真No. | 規準 歩行部 600≧落下高さ>300mm、歩行面の幅は50mm以上とする 130 | 判定 |

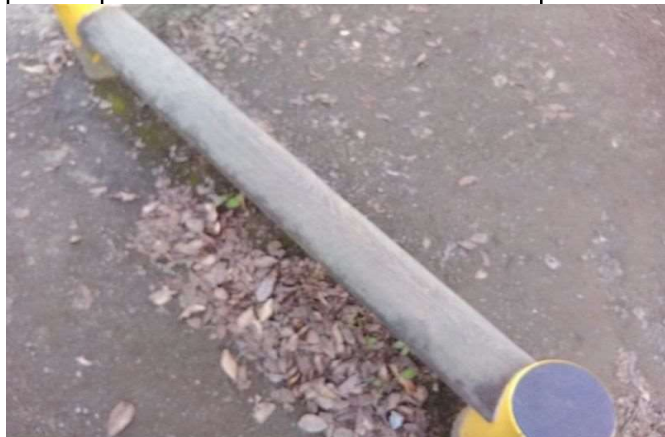
| 445 | | 合 |

| 写真No. | 規準 歩行部 歩行面は、滑りにくい表面で角を丸め安全な形状 | 判定 |

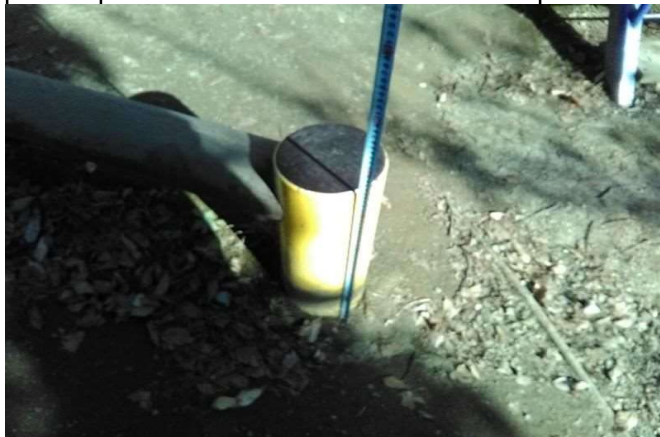
| 446 | | 否1 |

| 写真No. | 規準 段差部 昇降を意図した段差は、児童用では305mm以下 440、30 | 判定 |

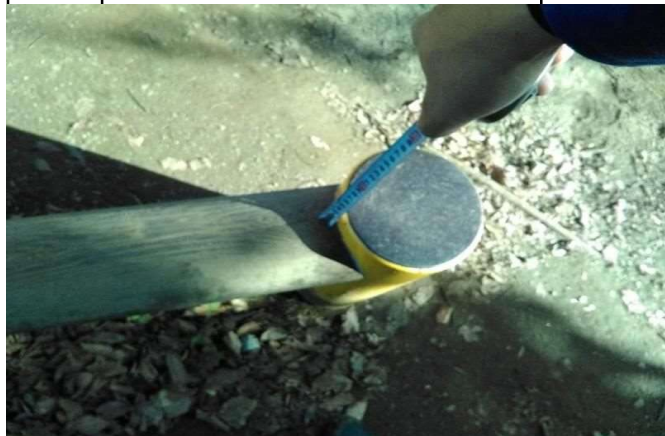
| 447 | | 否1 |

| 写真No. | 規準 段差部 昇降を意図した段差は、児童用では305mm以下 440、30 | 判定 |
