# 点検写真台帳

| 公園 | 1 | るるパーク(大分農業文化公園) | エリア | | | | | 点検日 | 2022/10/14 |
| 施設 | 4 | 複合遊具(中) ②ロープウェイ側 | | | 総合 | 劣化 | ハザード | ページ | 25 / 58 |

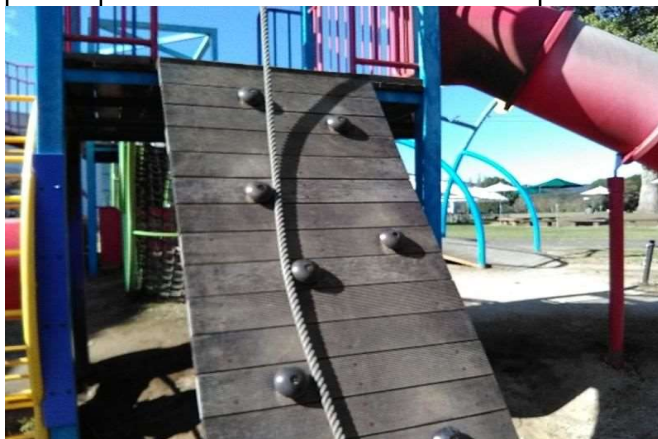
| 写真No. | 劣化 鉄・登行部 破損など (破損 0 ヶ所) | 判定 |
|---|---|---|
| 146 | | a |

| 写真No. | 劣化 鉄・登行部 破損など (破損 0 ヶ所) | 判定 |

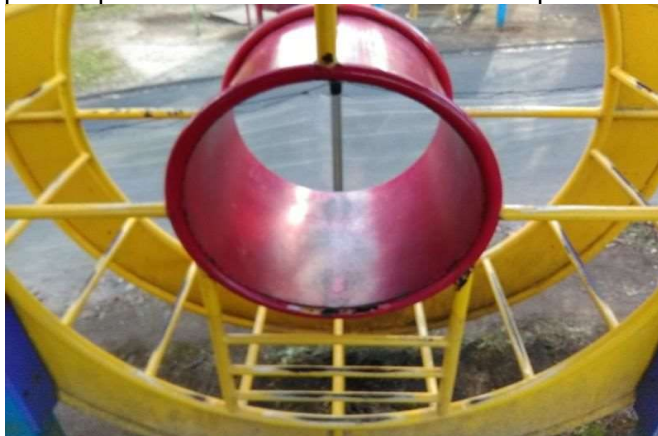
| 写真No. | 劣化 鉄・登行部 破損など (破損 0 ヶ所) | 判定 |
|---|---|---|
| 148 | | a |

| 写真No. | 劣化 鉄・登行部 破損など (破損 0 ヶ所) | 判定 |

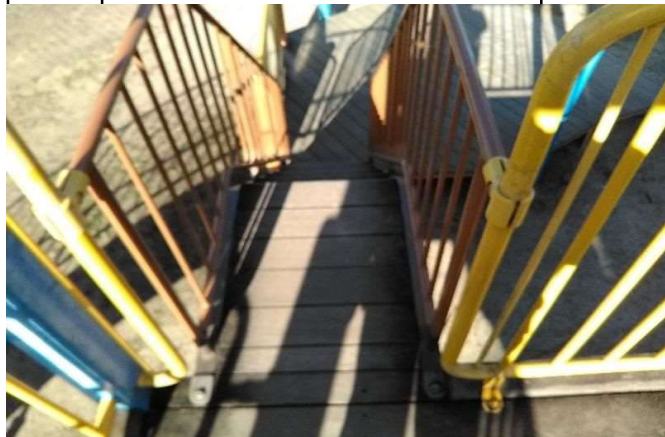
| 写真No. | 劣化 鉄・継手金具 部位全景(外観状況・落下高さ等) | 判定 |
|---|---|---|
| 149 | | |

| 写真No. | 劣化 鉄・継手金具 部位全景(外観状況・落下高さ等) | 判定 |

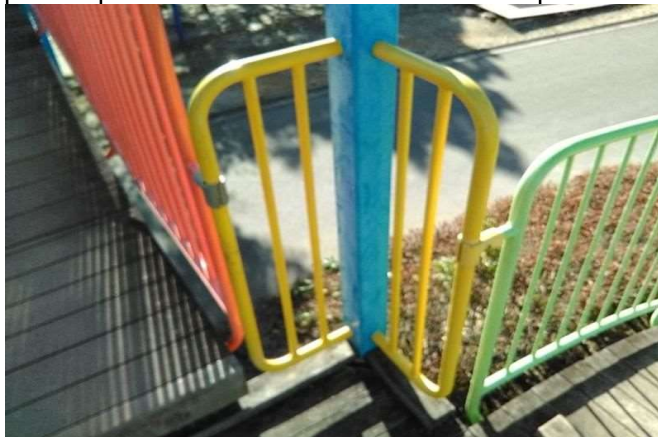
| 写真No. | 劣化 鉄・継手金具 部位全景(外観状況・落下高さ等) | 判定 |
|---|---|---|
| 150 | | |

| 写真No. | 劣化 鉄・継手金具 部位全景(外観状況・落下高さ等) | 判定 |

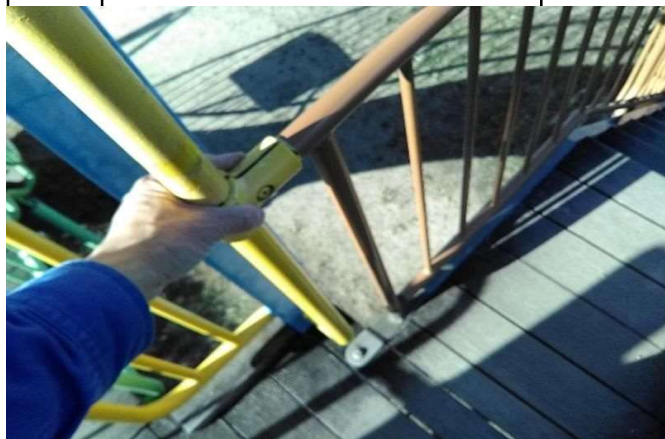
| 写真No. | 劣化 鉄・継手金具 腐食がないか | 判定 |
|---|---|---|
| 151 | | a |

| 写真No. | 劣化 鉄・継手金具 腐食がないか | 判定 |

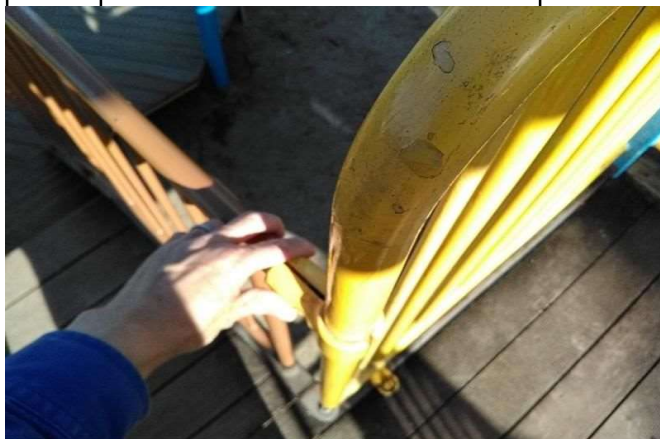
| 写真No. | 劣化 鉄・継手金具 腐食がないか | 判定 |
|---|---|---|
| 152 | | a |

| 写真No. | 劣化 鉄・継手金具 腐食がないか | 判定 |

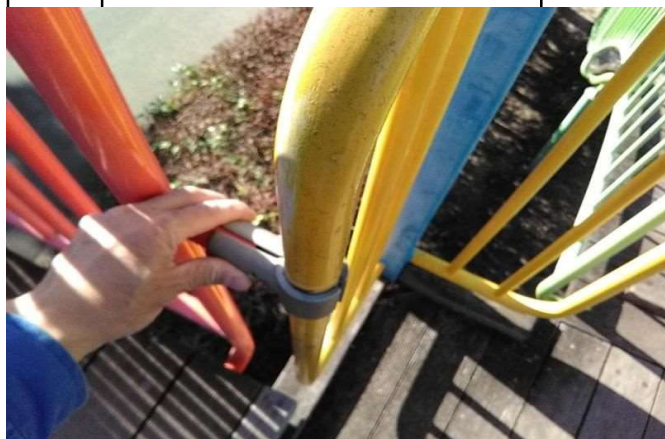
| 写真No. | 劣化 鉄・継手金具 腐食がないか | 判定 |
|---|---|---|
| 153 | | a |

| 写真No. | 劣化 鉄・継手金具 腐食がないか | 判定 |

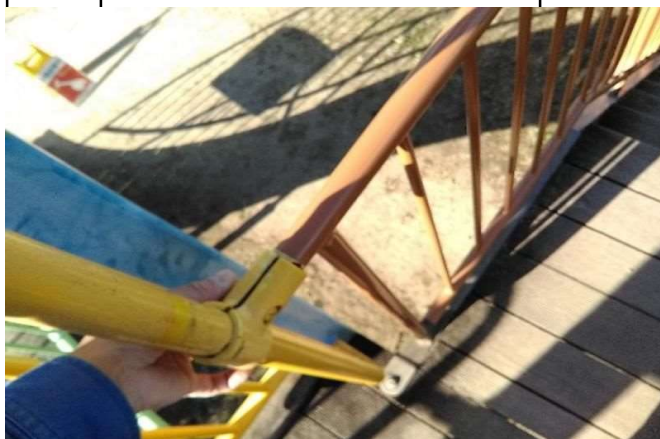
| 写真No. | 劣化 鉄・継手金具 ボルトの緩みがないか | 判定 |
|---|---|---|
| 154 | | a |

| 写真No. | 劣化 鉄・継手金具 ボルトの緩みがないか | 判定 |

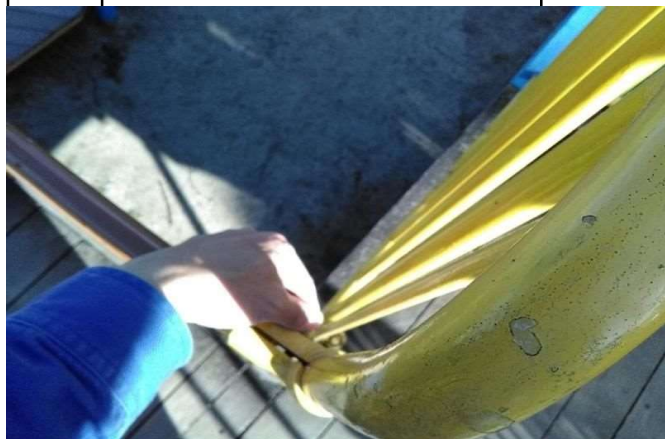
| 写真No. | 劣化 鉄・継手金具 ボルトの緩みがないか | 判定 |
|---|---|---|
| 155 | | a |

| 写真No. | 劣化 鉄・継手金具 ボルトの緩みがないか | 判定 |

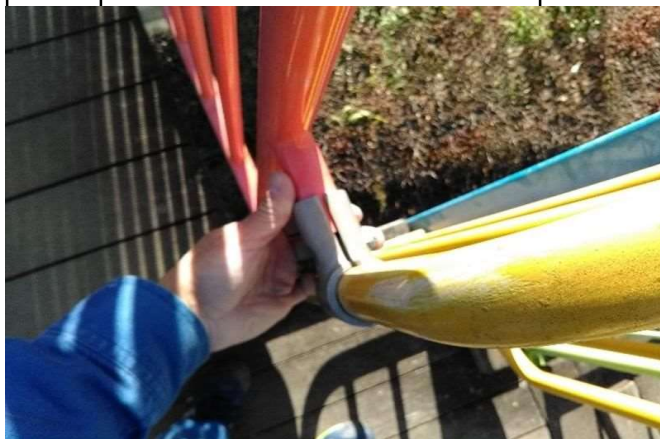
| 写真No. | 劣化 鉄・継手金具 ボルトの緩みがないか | 判定 |
|---|---|---|
| 156 | | a |

| 写真No. | 劣化 鉄・継手金具 ボルトの緩みがないか | 判定 |

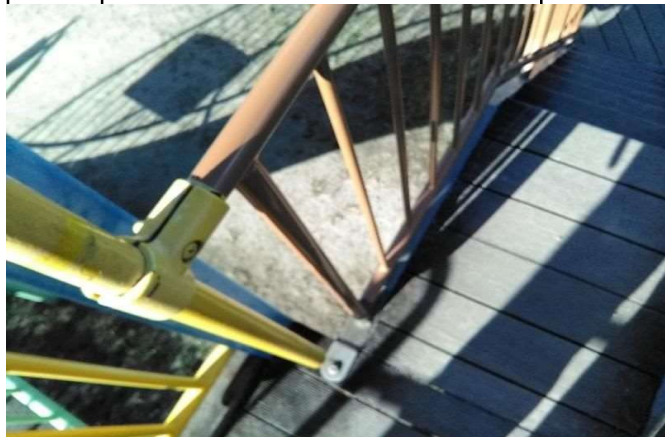
| 写真No. | 劣化 鉄・継手金具 破損・割れ (破損・割れ0ヶ所) | 判定 |
|---|---|---|
| 157 | | a |

| 写真No. | 劣化 鉄・継手金具 破損・割れ (破損・割れ0ヶ所) | 判定 |

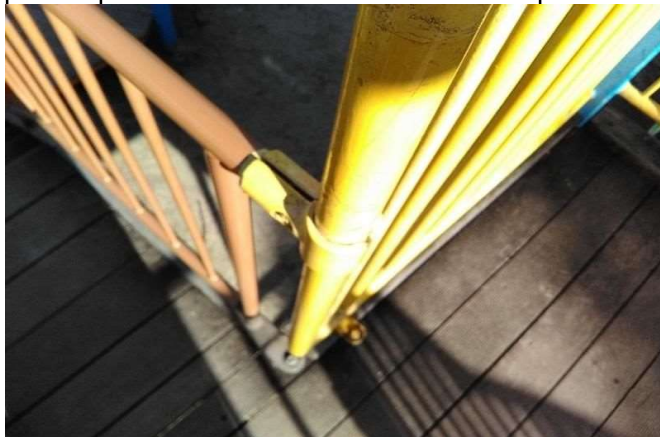
| 写真No. | 劣化 鉄・継手金具 破損・割れ (破損・割れ0ヶ所) | 判定 |
|---|---|---|
| 158 | | a |

| 写真No. | 劣化 鉄・継手金具 破損・割れ (破損・割れ0ヶ所) | 判定 |

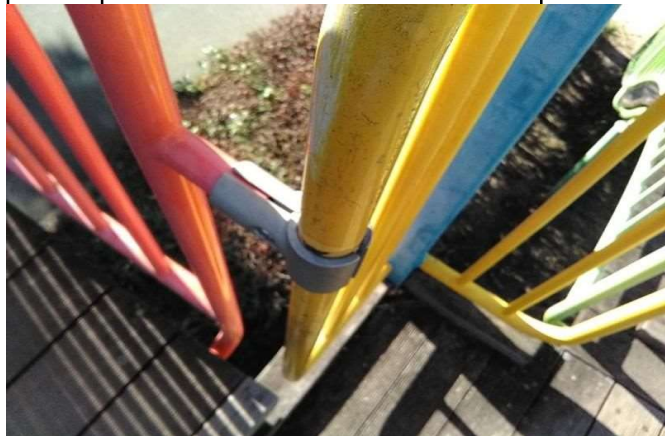
| 写真No. | 劣化 鉄・継手金具 破損・割れ (破損・割れ0ヶ所) | 判定 |
|---|---|---|
| 159 | | a |

| 写真No. | 劣化 鉄・継手金具 破損・割れ (破損・割れ0ヶ所) | 判定 |

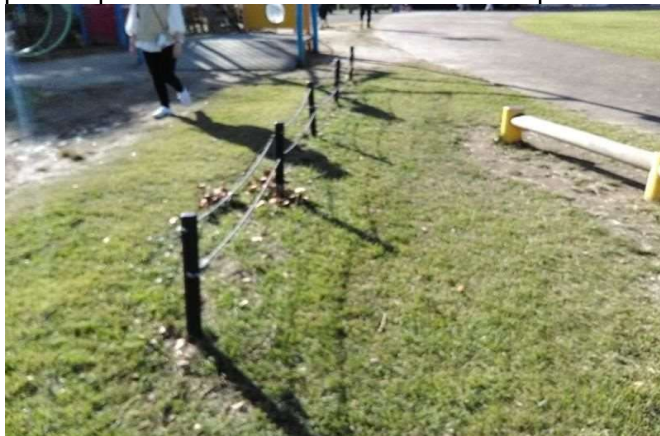
| 写真No. | 劣化 木・手すり・柵部 部位全景(外観状況・落下高さ等) | 判定 |
|---|---|---|
| 160 | | |

| 写真No. | 劣化 木・手すり・柵部 部位全景(外観状況・落下高さ等) | 判定 |

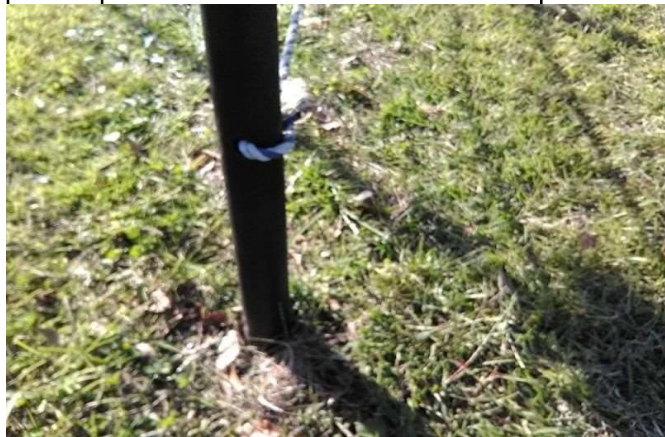
| 写真No. | 劣化 木・手すり・柵部 腐朽がないか、支柱はプラスチック | 判定 |
|---|---|---|
| 161 | | a |

| 写真No. | 劣化 木・手すり・柵部 腐朽がないか、支柱はプラスチック | 判定 |

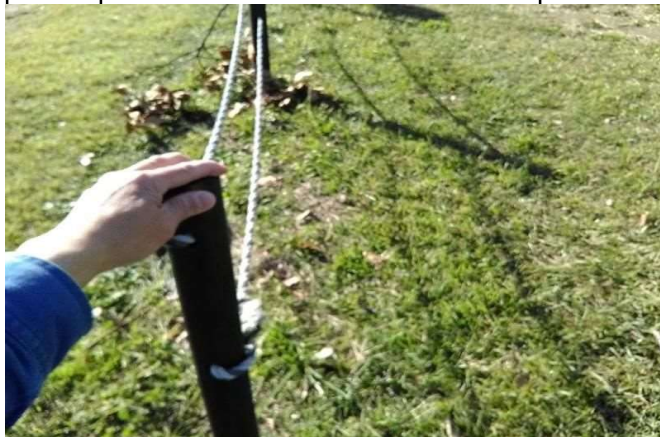
| 写真No. | 劣化 木・手すり・柵部 ぐらつきがないか | 判定 |
|---|---|---|
| 162 | | a |

| 写真No. | 劣化 木・手すり・柵部 ぐらつきがないか | 判定 |

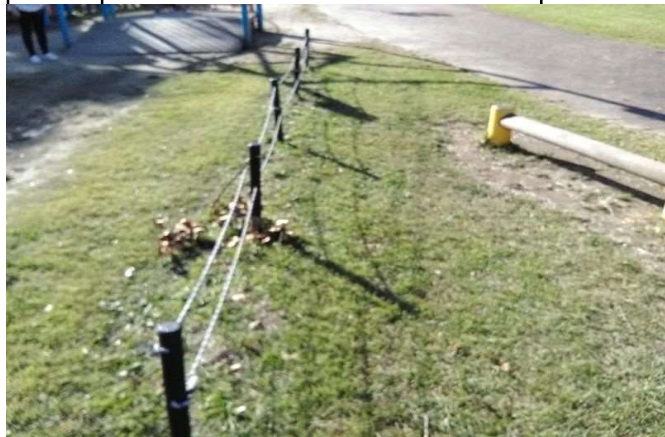
| 写真No. | 劣化 木・手すり・柵部 破損など(破損 0 ヶ所) | 判定 |
|---|---|---|
| 163 | | a |

| 写真No. | 劣化 木・手すり・柵部 破損など(破損 0 ヶ所) | 判定 |

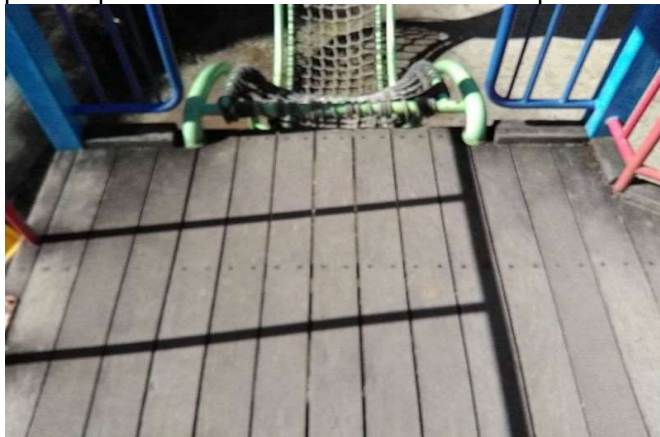
| 写真No. | 劣化 木・床部 部位全景(外観状況・落下高さ等) | 判定 |
|---|---|---|
| 164 | | |

| 写真No. | 劣化 木・床部 部位全景(外観状況・落下高さ等) | 判定 |

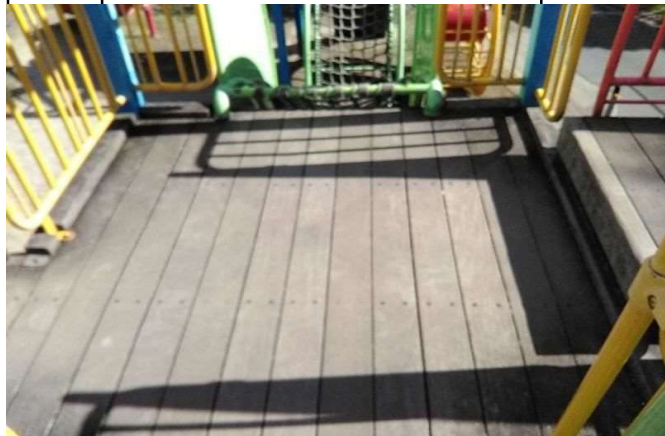
| 写真No. | 劣化 木・床部 部位全景(外観状況・落下高さ等) | 判定 |
|---|---|---|
| 165 | | |

| 写真No. | 劣化 木・床部 部位全景(外観状況・落下高さ等) | 判定 |

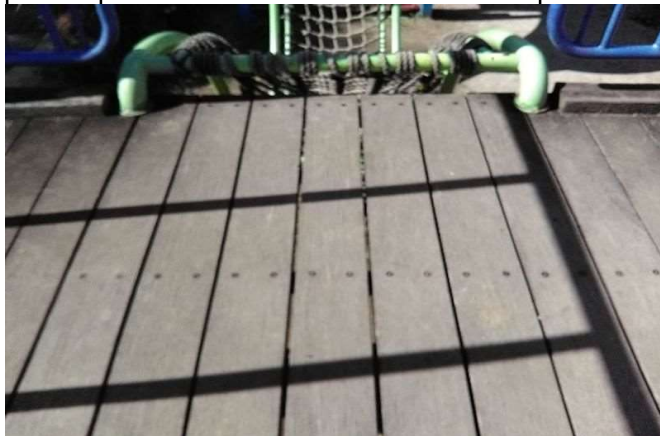
| 写真No. | 劣化 木・床部 腐朽がないか | 判定 |
|---|---|---|
| 166 | | a |

| 写真No. | 劣化 木・床部 腐朽がないか | 判定 |

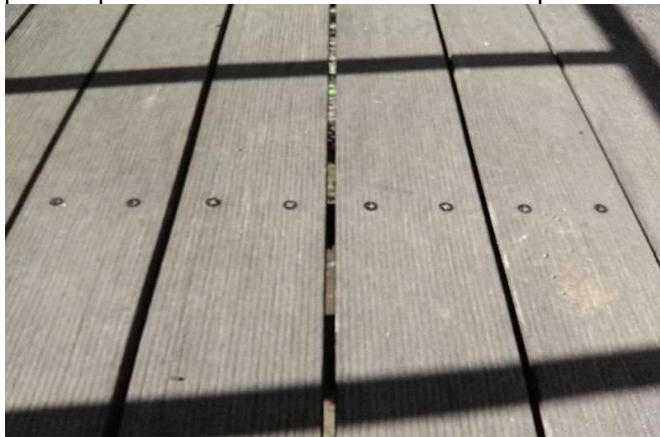
| 写真No. | 劣化 木・床部 磨耗・へこみがないか 摩耗 | 判定 |
|---|---|---|
| 168 | | b |

| 写真No. | 劣化 木・床部 磨耗・へこみがないか 摩耗 | 判定 |

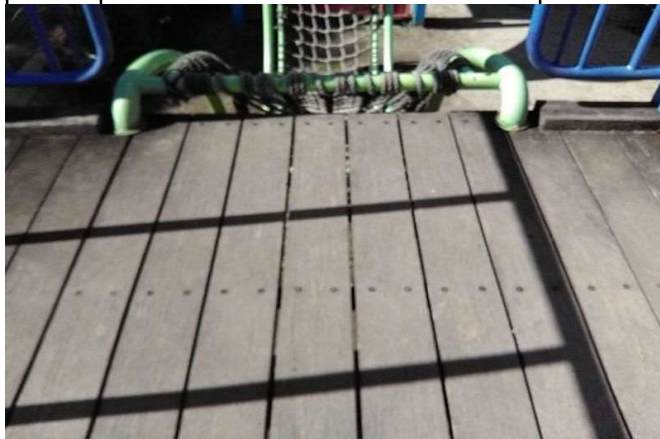
| 170 | | <b>a</b> |

| 写真No. | 劣化 木・床部 破損など (破損 0 ヶ所) | 判定 |

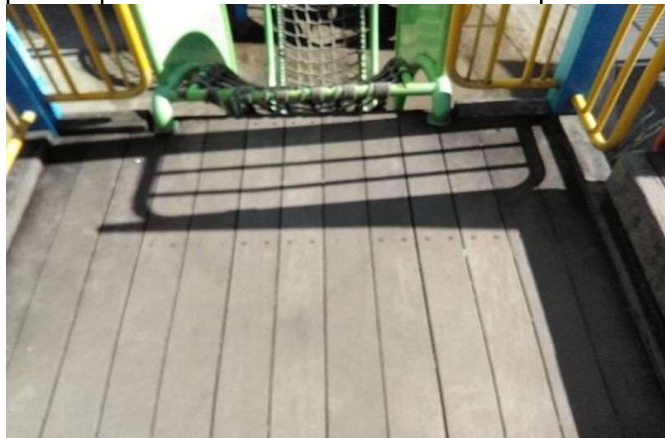
| 171 | | <b>a</b> |

| 写真No. | 劣化 木・床部 破損など (破損 0 ヶ所) | 判定 |

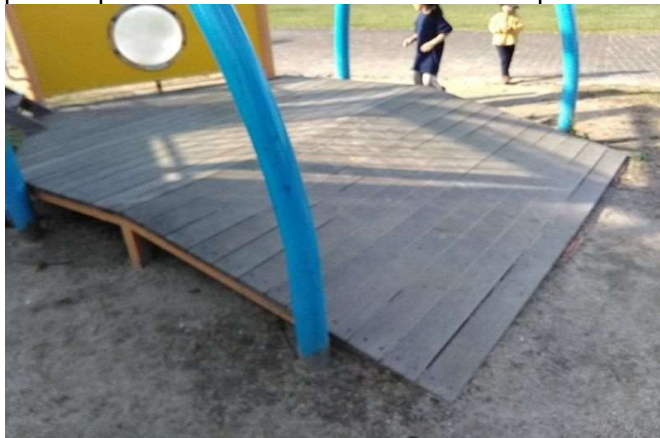
| 172 | | |

| 写真No. | 劣化 木・登行部 部位全景(外観状況・落下高さ等) | 判定 |

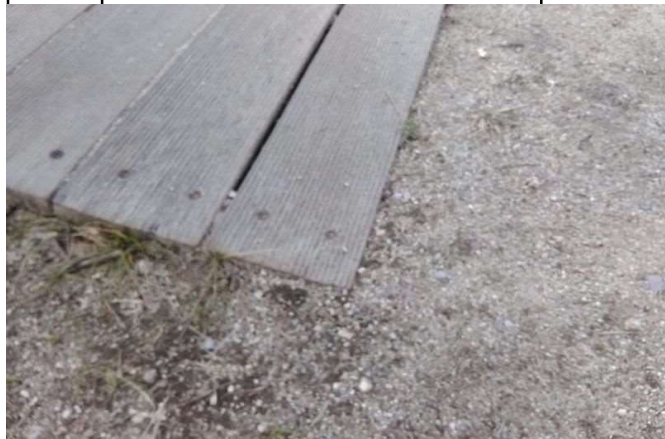
| 173 | | <b>a</b> |

| 写真No. | 劣化 木・登行部 腐朽がないか(地際部附近) | 判定 |

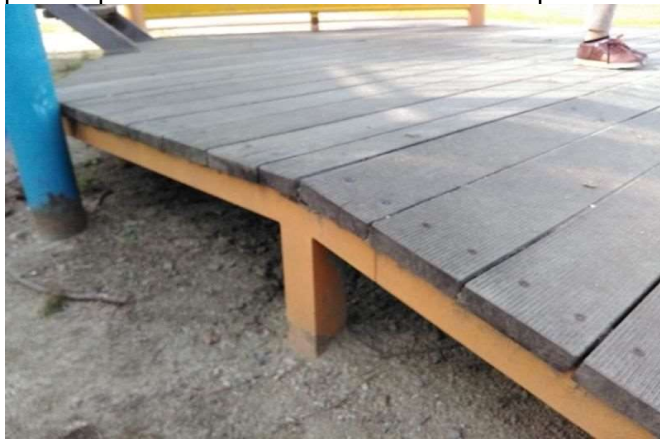
| 174 | | <b>a</b> |

| 写真No. | 劣化 木・登行部 腐朽がないか(ササラ・手すり) | 判定 |

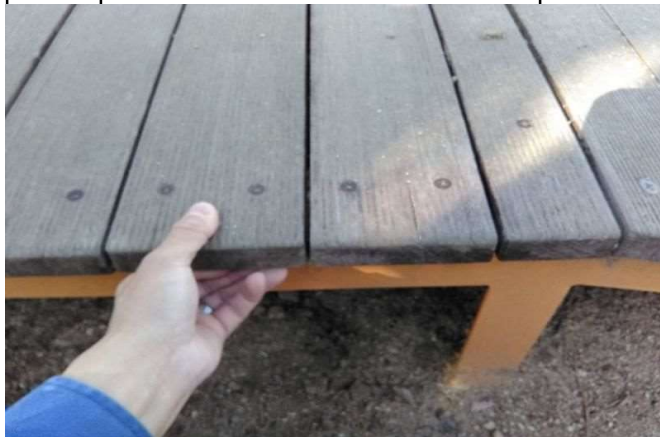
| 写真No. | 劣化 木・登行部 ぐらつきがないか | 判定 |
|---|---|---|
| 176 | | <b>a</b> |

| 写真No. | 劣化 木・登行部 ぐらつきがないか | 判定 |

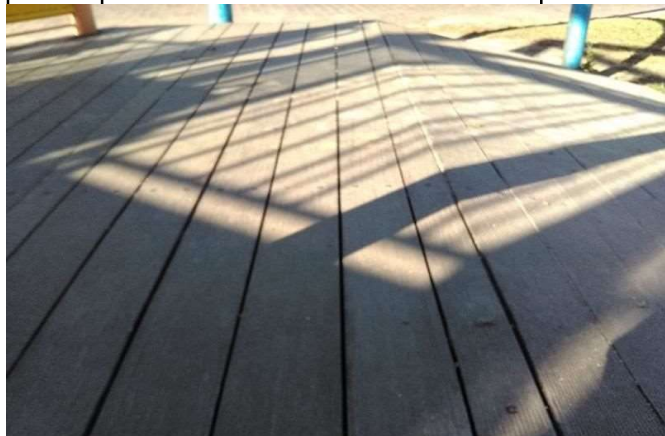
| 写真No. | 劣化 木・登行部 破損など (破損 0 ヶ所) | 判定 |
|---|---|---|
| 177 | | <b>a</b> |

| 写真No. | 劣化 木・登行部 破損など (破損 0 ヶ所) | 判定 |

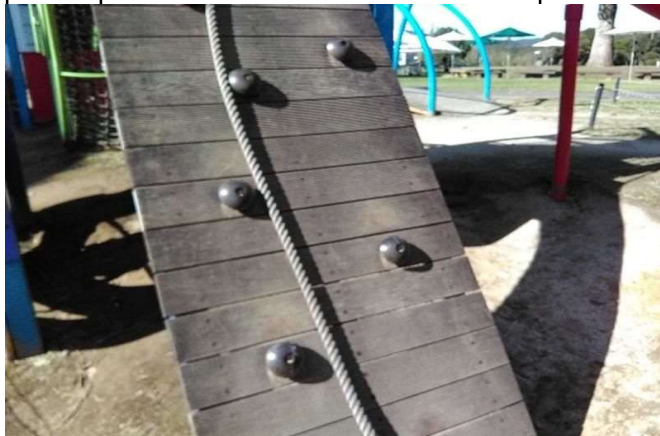
| 写真No. | 劣化 プラスチック系部材 部位全景(外観状況・落下高さ等) | 判定 |
|---|---|---|
| 178 | | |

| 写真No. | 劣化 プラスチック系部材 部位全景(外観状況・落下高さ等) | 判定 |

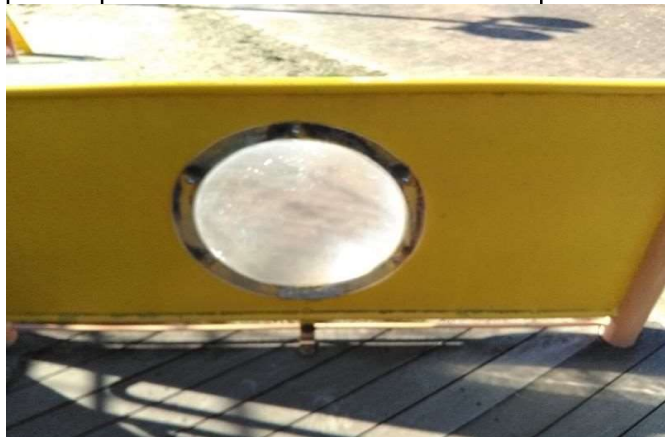
| 写真No. | 劣化 プラスチック系部材 部位全景(外観状況・落下高さ等) | 判定 |
|---|---|---|
| 179 | | |

| 写真No. | 劣化 プラスチック系部材 部位全景(外観状況・落下高さ等) | 判定 |

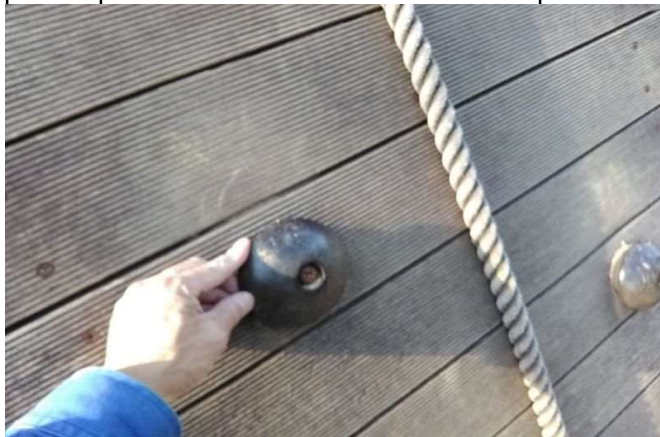
| 写真No. | 劣化 プラスチック系部材 磨耗がないか | 判定 |
|---|---|---|
| 180 | | <b>a</b> |

| 写真No. | 劣化 プラスチック系部材 磨耗がないか | 判定 |

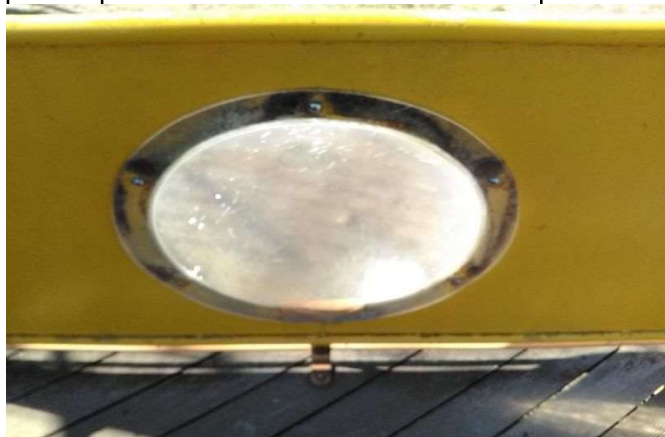
| 181 | | a |

| 写真No. | 劣化 プラスチック系部材 磨耗がないか | 判定 |

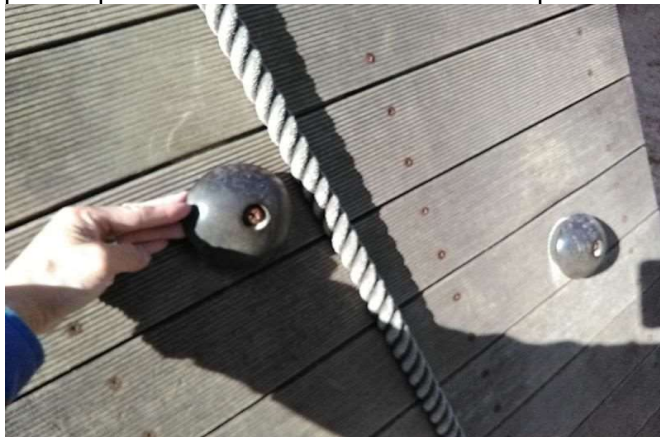
| 182 | | b |

| 写真No. | 劣化 プラスチック系部材 変色がないか 変色 | 判定 |

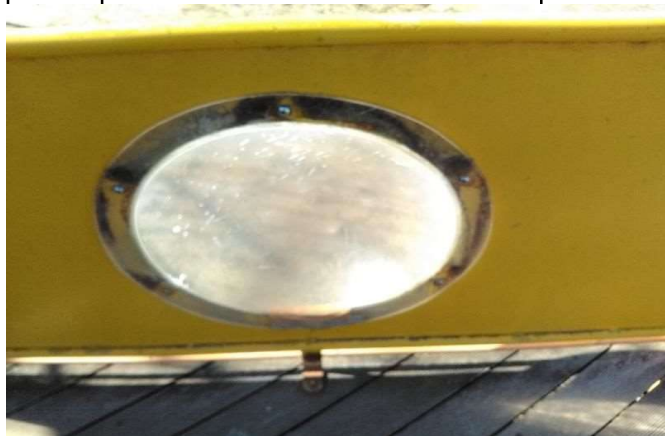
| 183 | | b |

| 写真No. | 劣化 プラスチック系部材 変色がないか 変色 | 判定 |

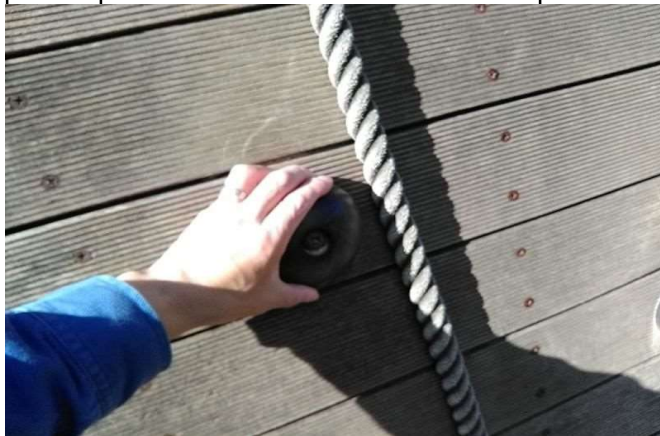
| 184 | | a |

| 写真No. | 劣化 プラスチック系部材 止め金具が緩んでないか | 判定 |

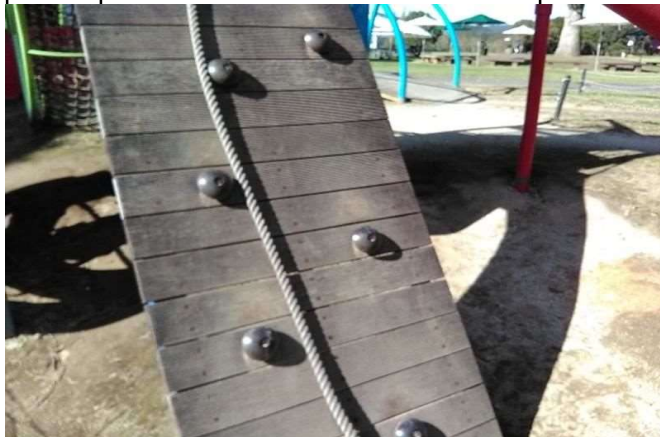
| 186 | | b |

| 写真No. | 劣化 プラスチック系部材 破損など(破損1ヶ所) 窓割れ | 判定 |

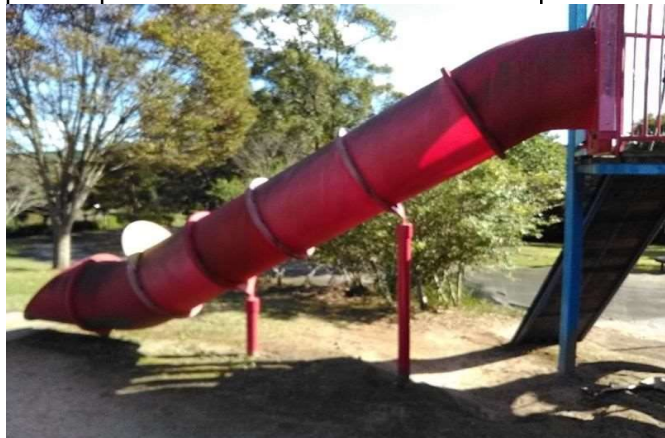
| 写真No. | 劣化 滑降部 1_すべり台 部位全景(外観状況・落下高さ等) | 判定 |
|---|---|---|
| 189 | | |

| 写真No. | 劣化 滑降部 1_すべり台 部位全景(外観状況・落下高さ等) | 判定 |

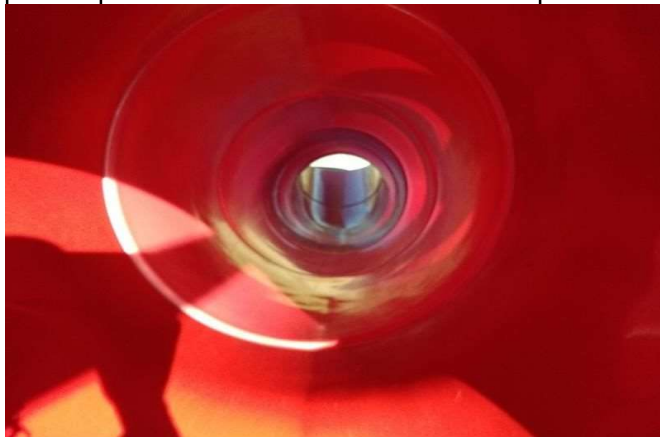
| 写真No. | 劣化 滑降部 1_すべり台 腐食がないか(滑降面・側面) (全数点検) サビ | 判定 |
|---|---|---|
| 194 | | b |

| 写真No. | 劣化 滑降部 1_すべり台 腐食がないか(滑降面・側面) (全数点検) サビ | 判定 |

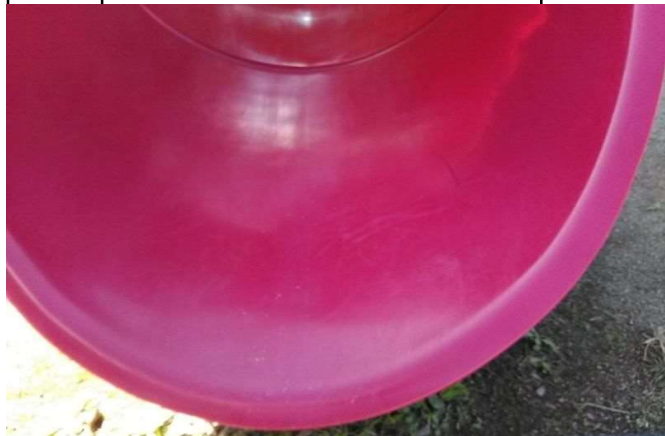
| 写真No. | 劣化 滑降部 1_すべり台 摩耗がないか(滑降面・側面) | 判定 |
|---|---|---|
| 195 | | a |

| 写真No. | 劣化 滑降部 1_すべり台 摩耗がないか(滑降面・側面) | 判定 |

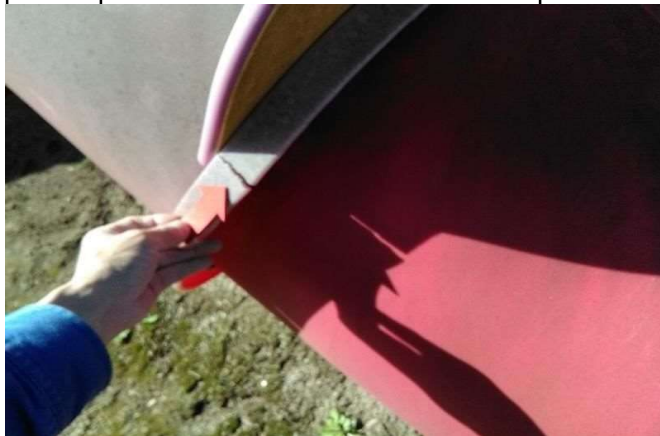
| 写真No. | 劣化 滑降部 1_すべり台 破損など(破損7ヶ所) キャップ紛失 破損 | 判定 |
|---|---|---|
| 196 | | b |

| 写真No. | 劣化 滑降部 1_すべり台 破損など(破損7ヶ所) キャップ紛失 破損 | 判定 |

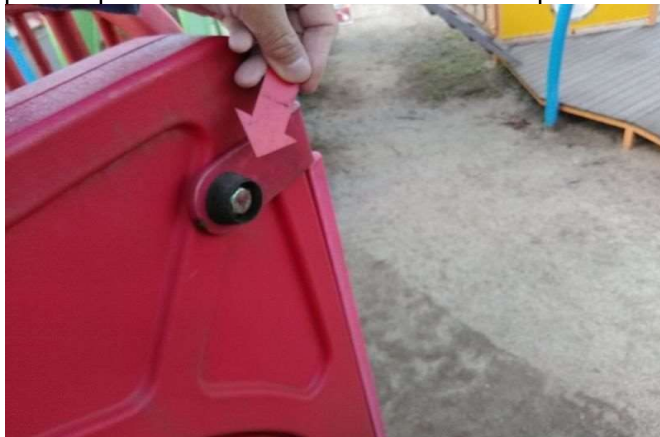
| 写真No. | 劣化 滑降部 1_すべり台 破損など(破損7ヶ所) キャップ紛失 破損 | 判定 |
|---|---|---|
| 198 | | b |

| 写真No. | 劣化 滑降部 1_すべり台 破損など(破損7ヶ所) キャップ紛失 破損 | 判定 |

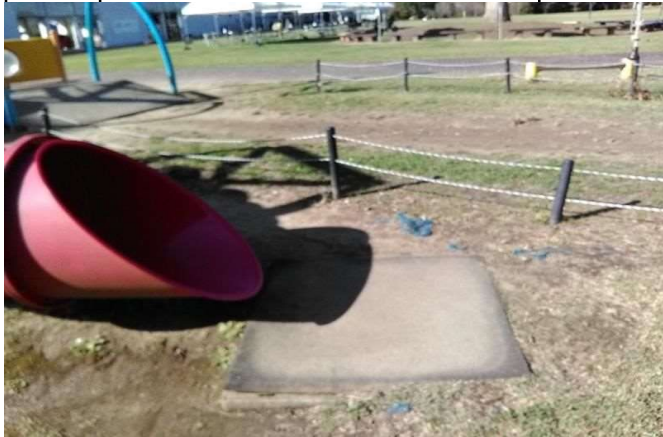
| 写真No. | 劣化 基礎部・着地面部 1_すべり台 ぐらつきがないか<br>(全数点検) マット剥がれ | 判定 |
|---|---|---|
| 199 | | b |

| 写真No. | 劣化 基礎部・着地面部 1_すべり台 ぐらつきがないか<br>(全数点検) マット剥がれ | 判定 |

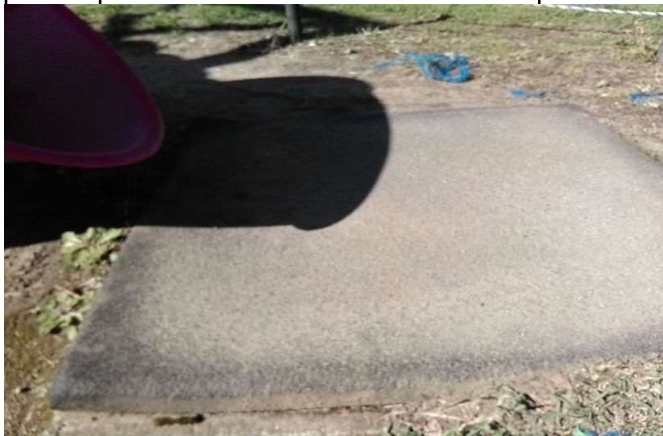
| 写真No. | 劣化 基礎部・着地面部 1_すべり台 衝撃吸収材などの破損 (破損1ヶ所) 摩耗 | 判定 |
|---|---|---|
| 201 | | b |

| 写真No. | 劣化 基礎部・着地面部 1_すべり台 衝撃吸収材などの破損 (破損1ヶ所) 摩耗 | 判定 |

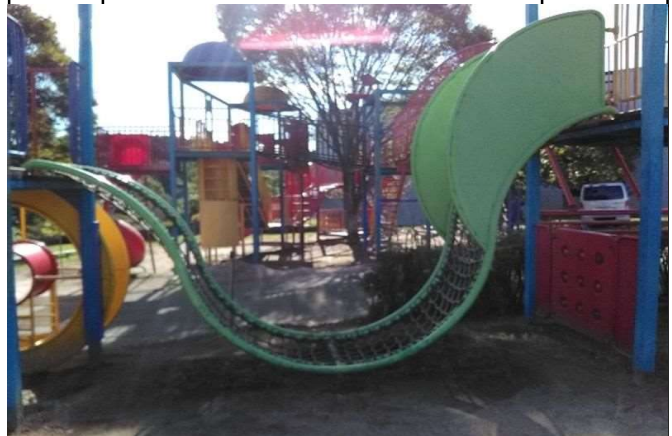
| 写真No. | 劣化 支柱・梁部 3_ネット・ロープクライマー 部位全景(外観状況・落下高さ等) | 判定 |
|---|---|---|
| 202 | | |

| 写真No. | 劣化 支柱・梁部 3_ネット・ロープクライマー 部位全景(外観状況・落下高さ等) | 判定 |

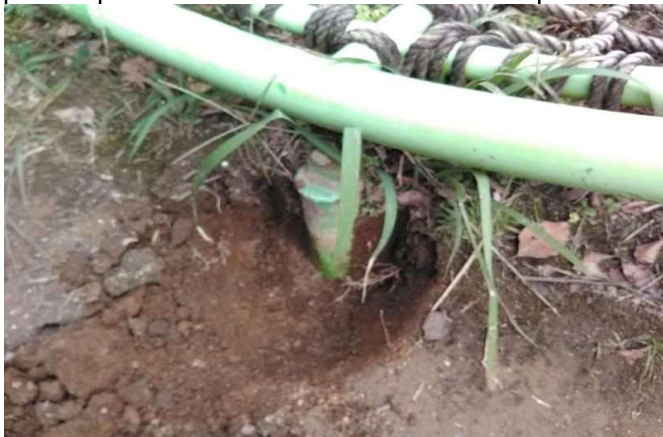
| 写真No. | 劣化 支柱・梁部 3_ネット・ロープクライマー 腐食がないか(地際部附近) (全数点検) サビ | 判定 |
|---|---|---|
| 203 | | b |

| 写真No. | 劣化 支柱・梁部 3_ネット・ロープクライマー 腐食がないか(地際部附近) (全数点検) サビ | 判定 |

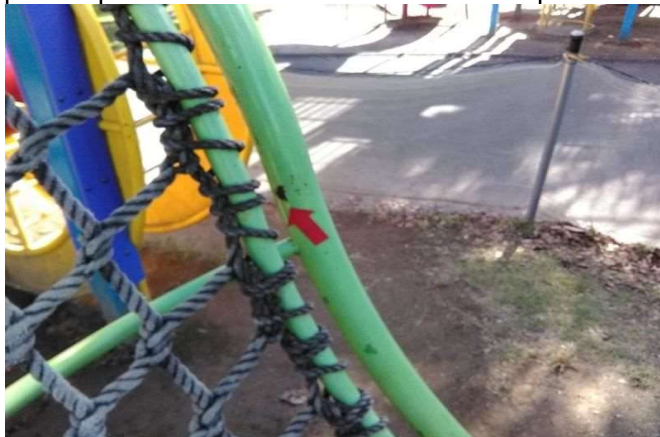
| 206 | | b |

| 写真No. | 劣化 支柱・梁部 3_ネット・ロープクライマー 腐食がないか(地際部附近以外) サビ 摩耗 | 判定 |

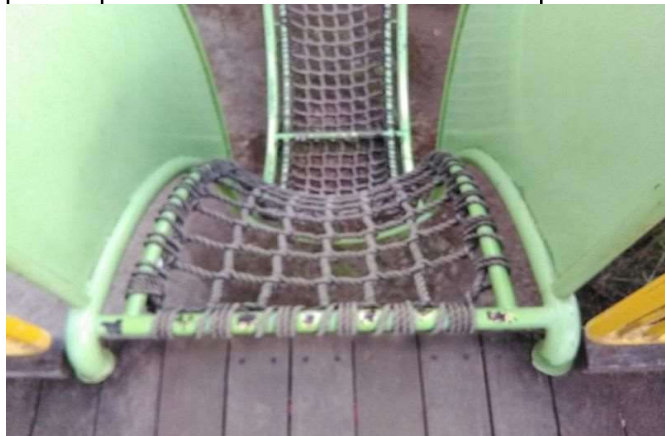
| 207 | | b |

| 写真No. | 劣化 支柱・梁部 3_ネット・ロープクライマー 腐食がないか(地際部附近以外) サビ 摩耗 | 判定 |

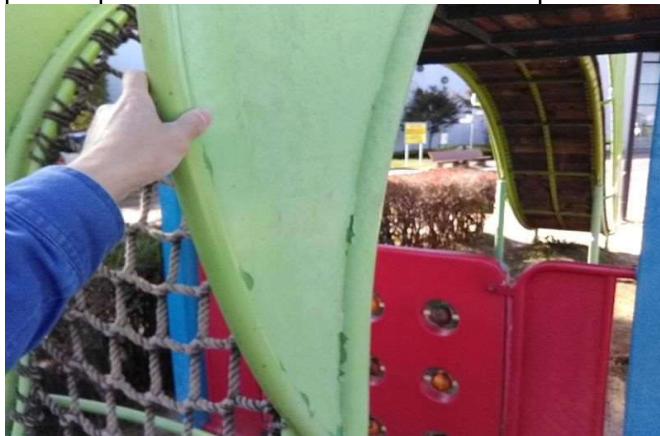
| 208 | | a |

| 写真No. | 劣化 支柱・梁部 3_ネット・ロープクライマー ぐらつきがないか | 判定 |

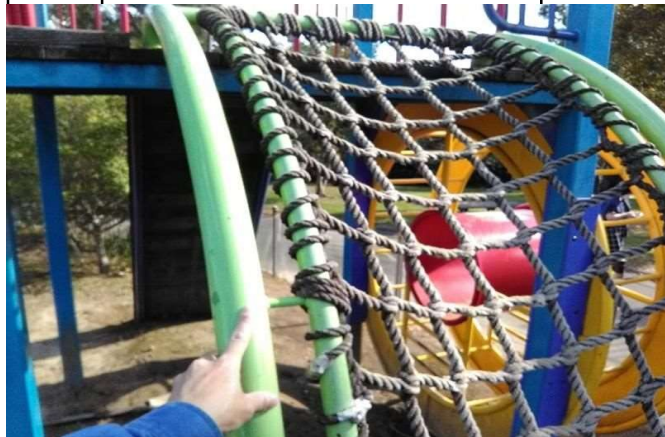
| 209 | | a |

| 写真No. | 劣化 支柱・梁部 3_ネット・ロープクライマー ぐらつきがないか | 判定 |

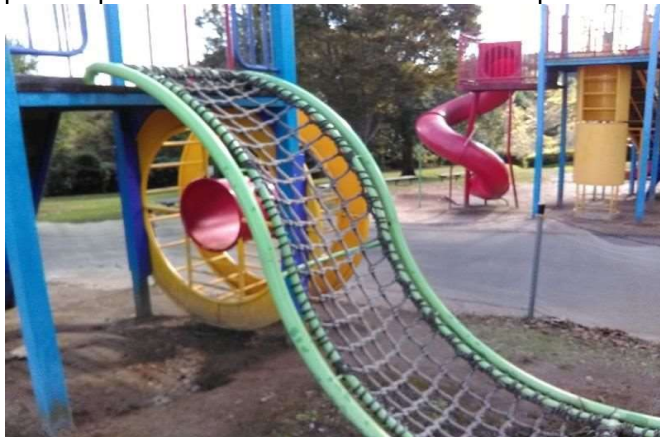
| 210 | | a |

| 写真No. | 劣化 支柱・梁部 3_ネット・ロープクライマー 破損など (破損0ヶ所) | 判定 |

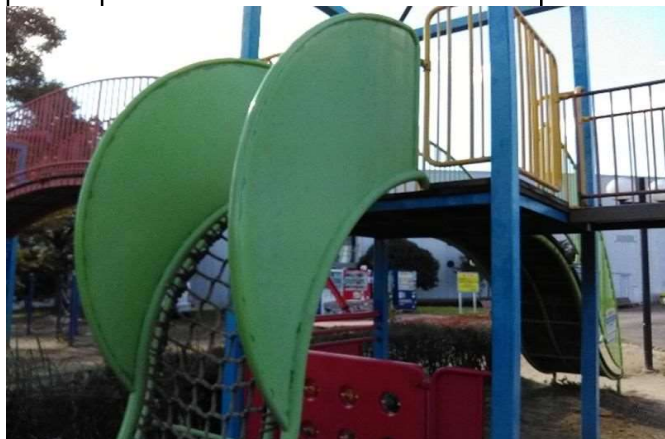
| 211 | | a |

| 写真No. | 劣化 支柱・梁部 3_ネット・ロープクライマー 破損など (破損0ヶ所) | 判定 |

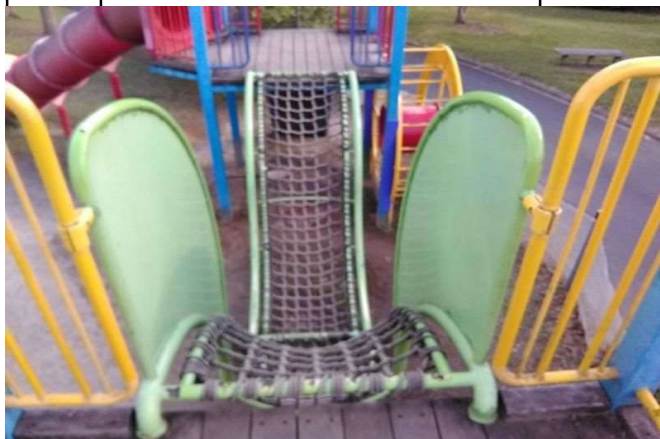
| 212 | | |

| 写真No. | 劣化 継手金具 3_ネット・ロープクライマー 部位全景(外観状況・落下高さ等) | 判定 |

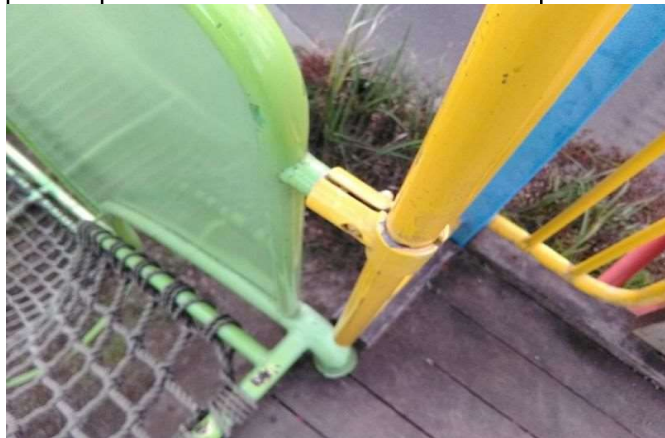
| 213 | | a |

| 写真No. | 劣化 継手金具 3_ネット・ロープクライマー 腐食がないか | 判定 |

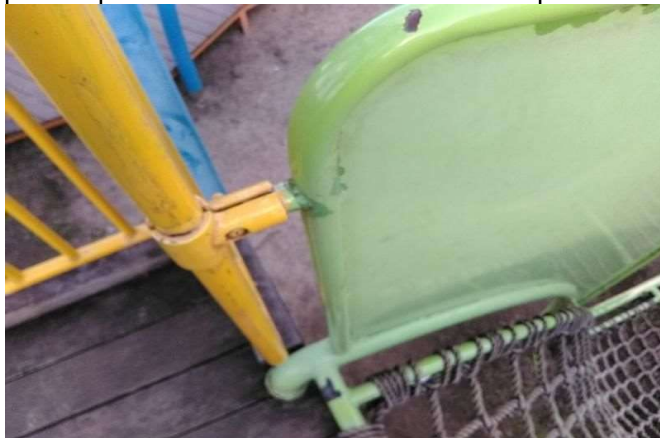
| 214 | | a |

| 写真No. | 劣化 継手金具 3_ネット・ロープクライマー 腐食がないか | 判定 |

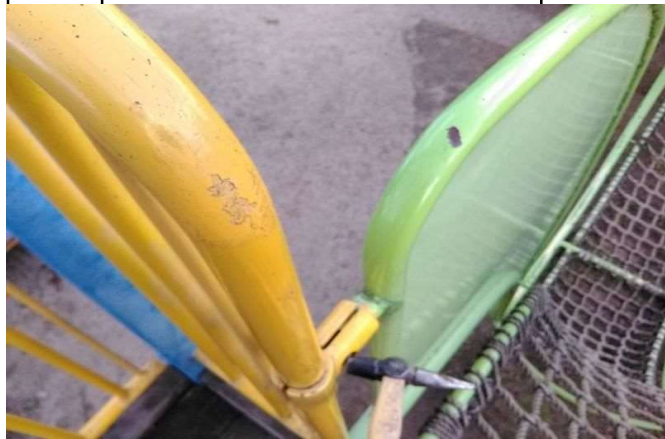
| 215 | | a |

| 写真No. | 劣化 継手金具 3_ネット・ロープクライマー ボルトの緩みがないか (全数点検) | 判定 |

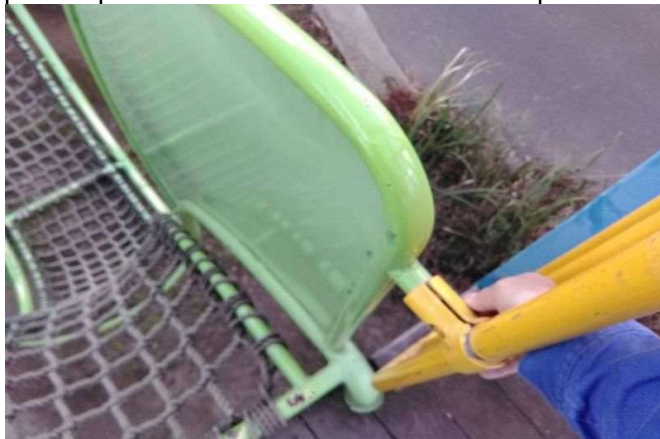
| 216 | | a |

| 写真No. | 劣化 継手金具 3_ネット・ロープクライマー ボルトの緩みがないか (全数点検) | 判定 |

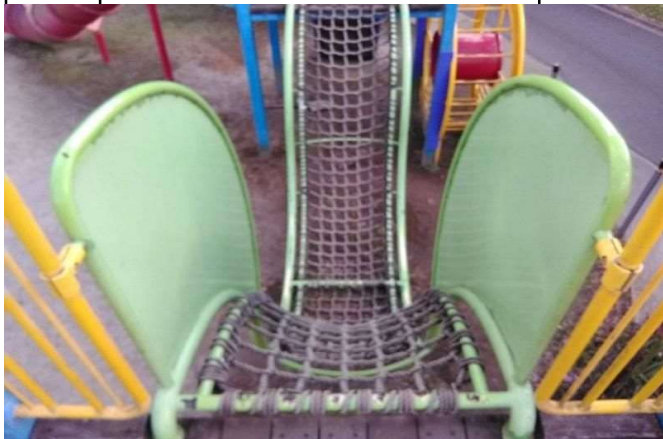
| 写真No. | 劣化 継手金具 3_ネット・ロープクライマー 破損・割れ (破損・割れ0ヶ所) | 判定 |
|---|---|---|
| 217 | | a |

| 写真No. | 劣化 継手金具 3_ネット・ロープクライマー 破損・割れ (破損・割れ0ヶ所) | 判定 |

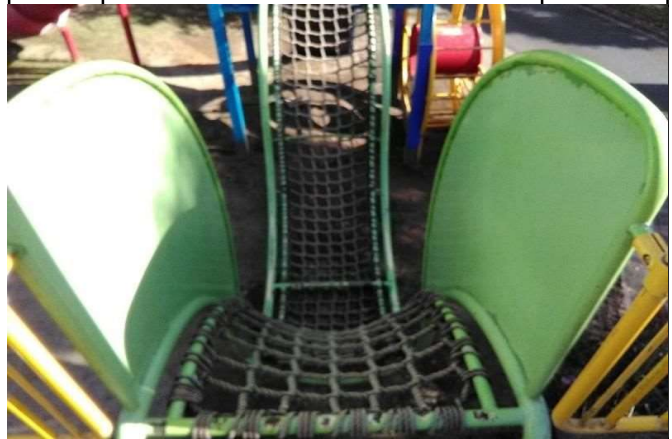
| 写真No. | 劣化 ロープ・ネット部 3_ネット・ロープクライマー 部位全景(外観状況・落下高さ等) | 判定 |
|---|---|---|
| 218 | | |

| 写真No. | 劣化 ロープ・ネット部 3_ネット・ロープクライマー 部位全景(外観状況・落下高さ等) | 判定 |

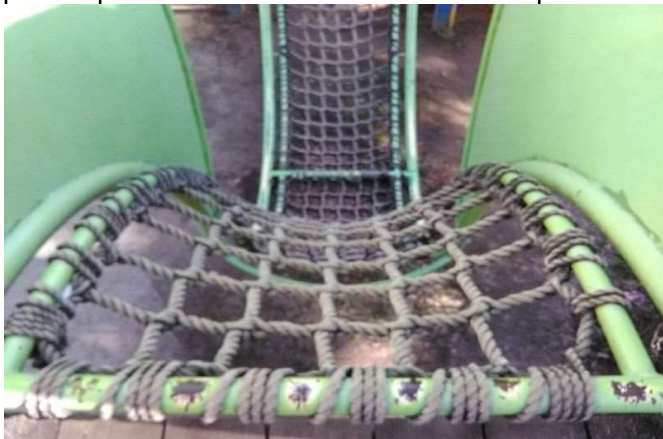
| 写真No. | 劣化 ロープ・ネット部 3_ネット・ロープクライマー 破損など (破損0ヶ所) | 判定 |
|---|---|---|
| 221 | | a |

| 写真No. | 劣化 ロープ・ネット部 3_ネット・ロープクライマー 破損など (破損0ヶ所) | 判定 |

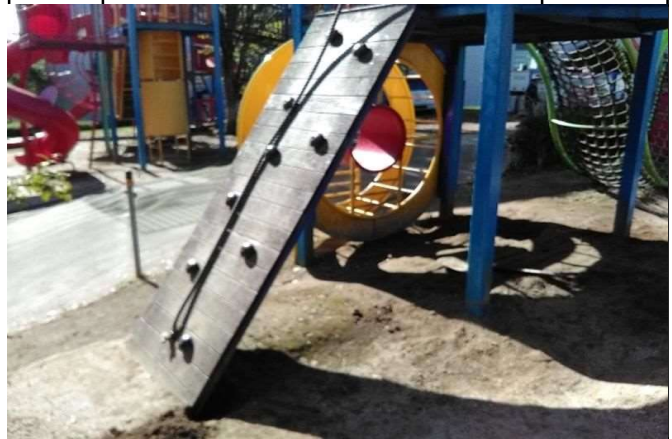
| 写真No. | 劣化 支柱部 6_壁登り 部位全景(外観状況・落下高さ等) | 判定 |
|---|---|---|
| 222 | | |

| 写真No. | 劣化 支柱部 6_壁登り 部位全景(外観状況・落下高さ等) | 判定 |

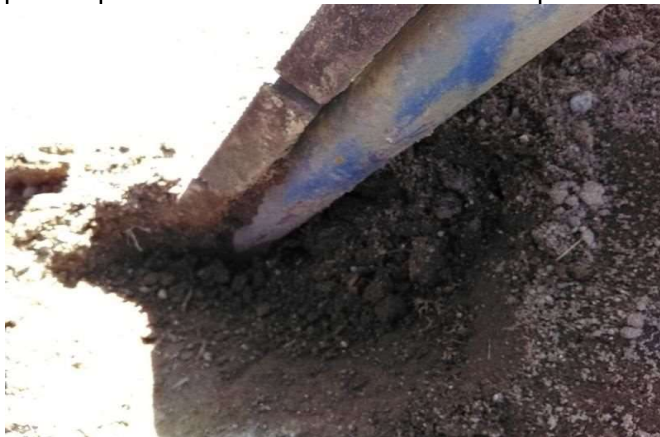
| 224 | | b |

| 写真No. | 劣化 支柱部 6_壁登り 腐食がないか(地際部<br>附近) サビ | 判定 |

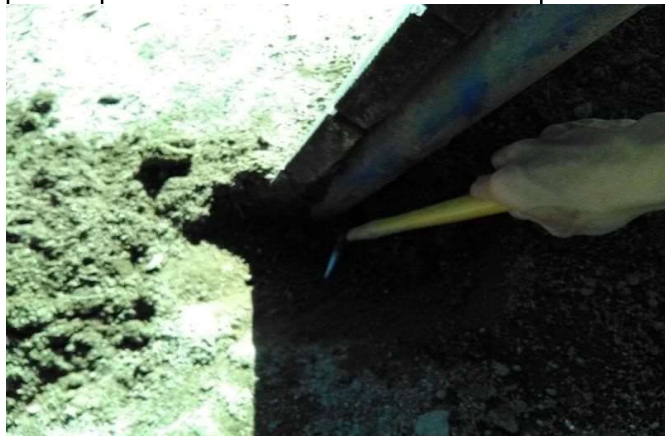
| 225 | | b |

| 写真No. | 劣化 支柱部 6_壁登り 腐食がないか(地際部<br>附近) サビ | 判定 |

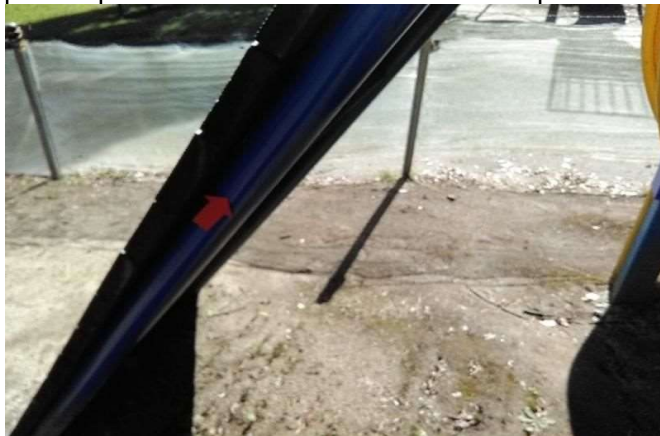
| 226 | | b |

| 写真No. | 劣化 支柱部 6_壁登り 腐食がないか(地際部<br>附近以外) サビ | 判定 |

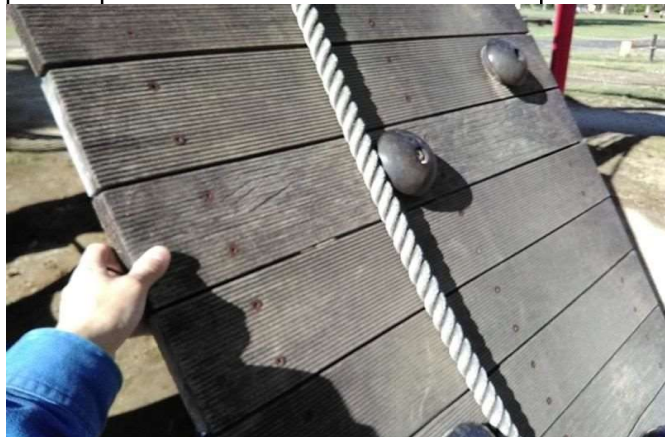
| 227 | | a |

| 写真No. | 劣化 支柱部 6_壁登り ぐらつきがないか | 判定 |

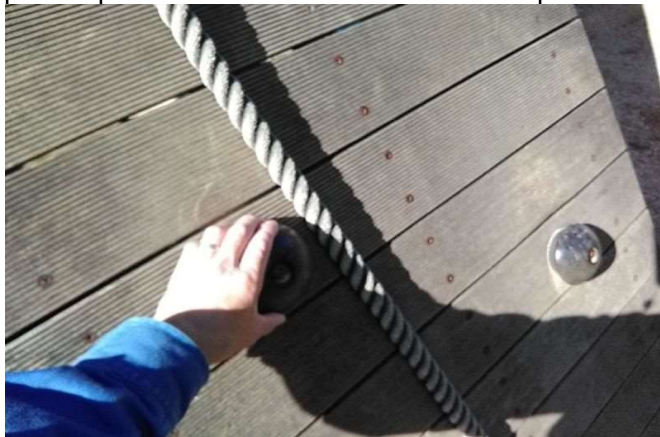
| 228 | | a |

| 写真No. | 劣化 支柱部 6_壁登り ぐらつきがないか | 判定 |

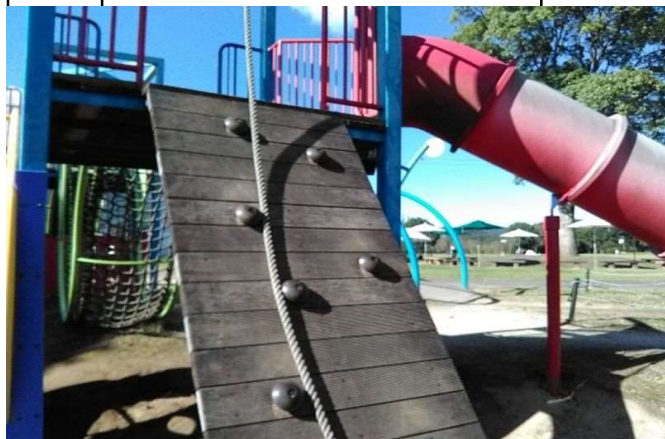
| 写真No. | 劣化 支柱部 6_壁登り 破損など (破損 0 ヶ所) | 判定 |
|---|---|---|
| 229 | | a |

| 写真No. | 劣化 支柱部 6_壁登り 破損など (破損 0 ヶ所) | 判定 |

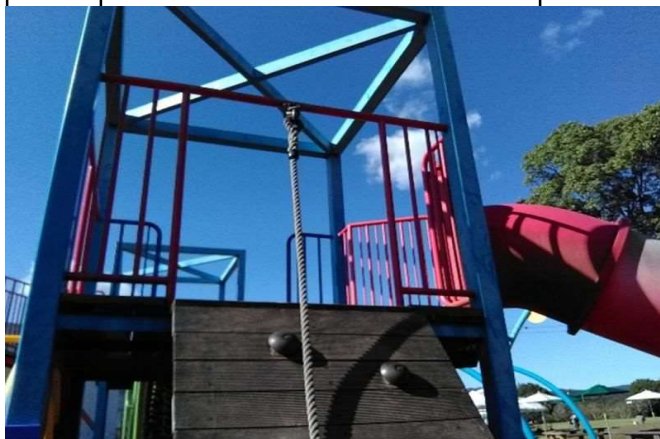
| 写真No. | 劣化 梁部 6_壁登り 部位全景(外観状況・落下高さ等) | 判定 |
|---|---|---|
| 230 | | |

| 写真No. | 劣化 梁部 6_壁登り 部位全景(外観状況・落下高さ等) | 判定 |

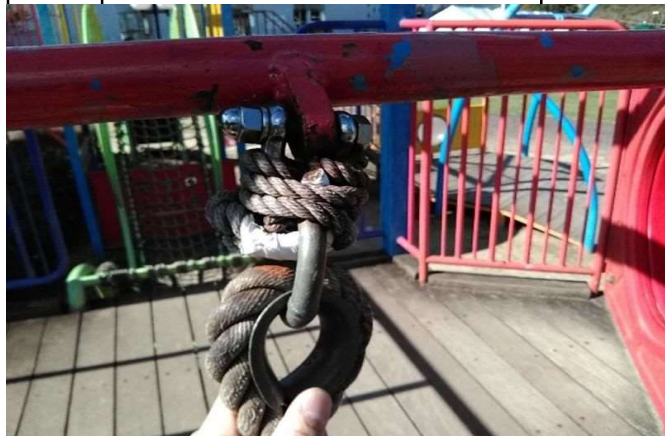
| 写真No. | 劣化 梁部 6_壁登り 腐食がないか(金具附近) サビ 摩耗 | 判定 |
|---|---|---|
| 231 | | b |

| 写真No. | 劣化 梁部 6_壁登り 腐食がないか(金具附近) サビ 摩耗 | 判定 |

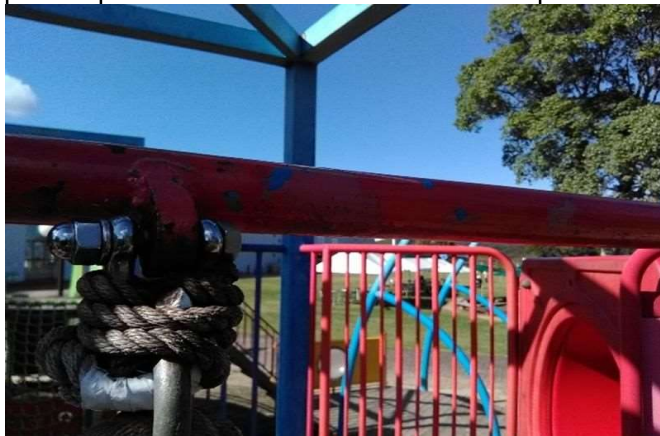
| 写真No. | 劣化 梁部 6_壁登り 腐食がないか(金具附近以外) | 判定 |
|---|---|---|
| 232 | | b |

| 写真No. | 劣化 梁部 6_壁登り 腐食がないか(金具附近以外) | 判定 |

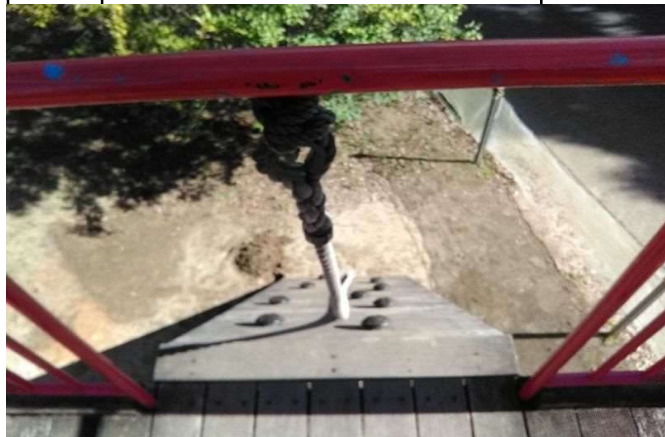
| 写真No. | 劣化 梁部 6_壁登り 破損など (破損 0 ヶ所) | 判定 |
|---|---|---|
| 233 | | a |

| 写真No. | 劣化 梁部 6_壁登り 破損など (破損 0 ヶ所) | 判定 |

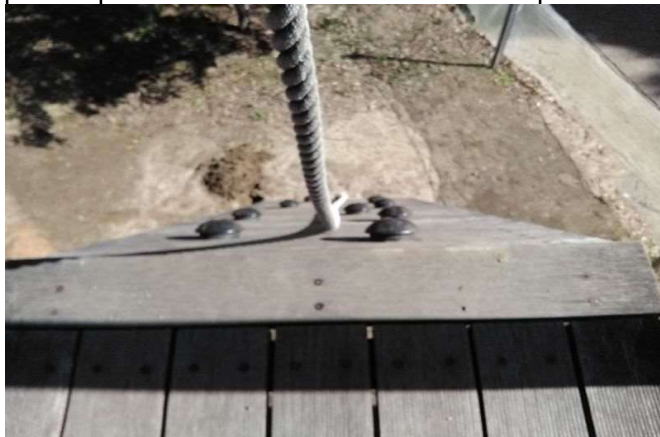
| 写真No. | 劣化 登行部 6_壁登り 部位全景(外観状況・落下高さ等) | 判定 |
|---|---|---|
| 234 | | |

| 写真No. | 劣化 登行部 6_壁登り 部位全景(外観状況・落下高さ等) | 判定 |

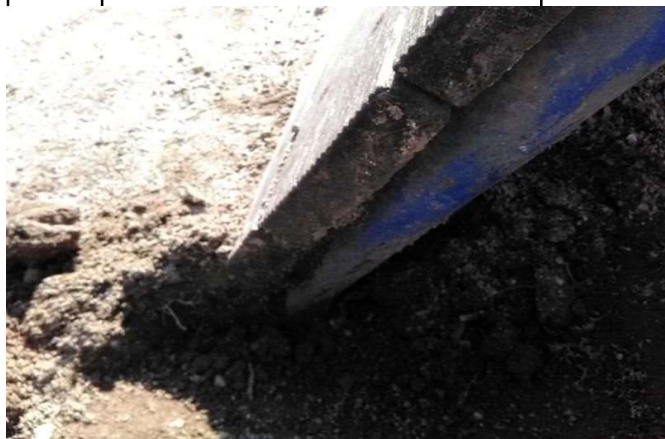
| 235 | | a |

| 写真No. | 劣化 登行部 6_壁登り 腐食がないか(地際部<br>附近) | 判定 |

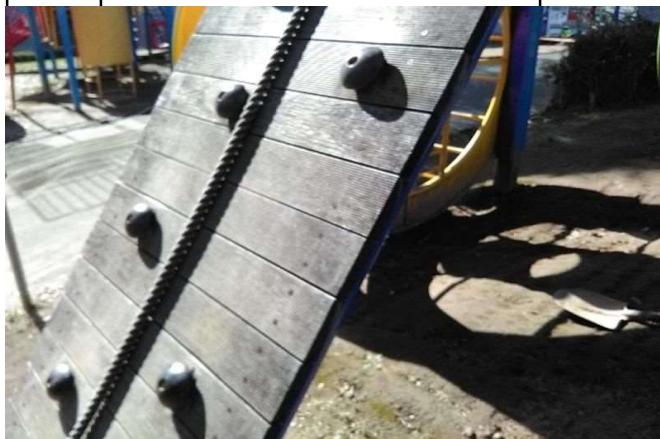
| 236 | | a |

| 写真No. | 劣化 登行部 6_壁登り 腐食がないか(ササラ・<br>手すり) | 判定 |
