# 点検写真台帳

| 公園 | 1 | るるパーク(大分農業文化公園) | エリア | | | | | 点検日 | 2022/10/14 |
| 施設 | 4 | 複合遊具(中) ②ロープウェイ側 | | | 総合 | 劣化 | ハザード | ページ | 25 / 58 |

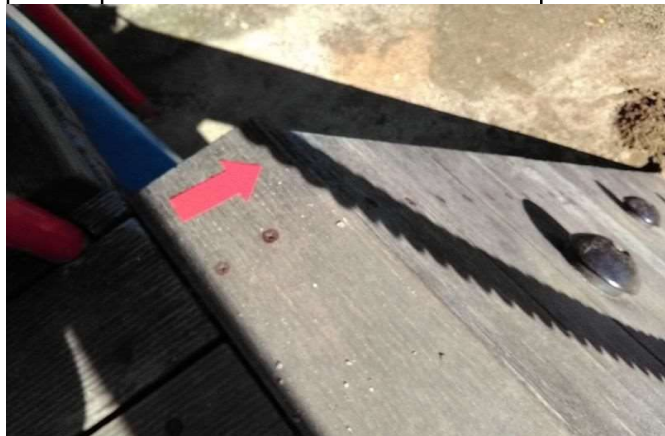
| 237 | | b |

| 写真No. | 劣化 登行部 6_壁登り 腐食・摩耗がないか(踏<br>板) 摩耗 | 判定 |

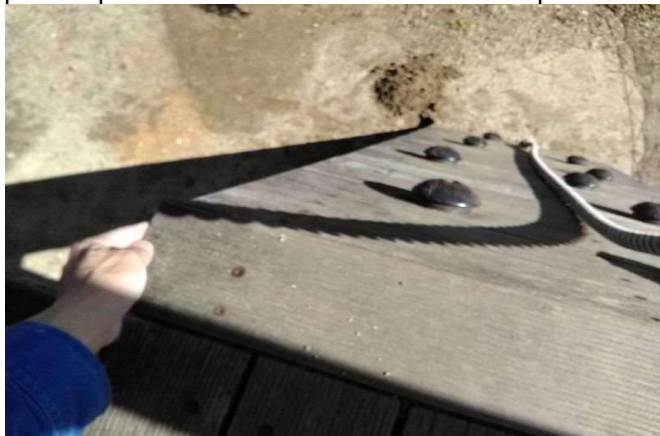
| 238 | | a |

| 写真No. | 劣化 登行部 6_壁登り ぐらつきがないか | 判定 |

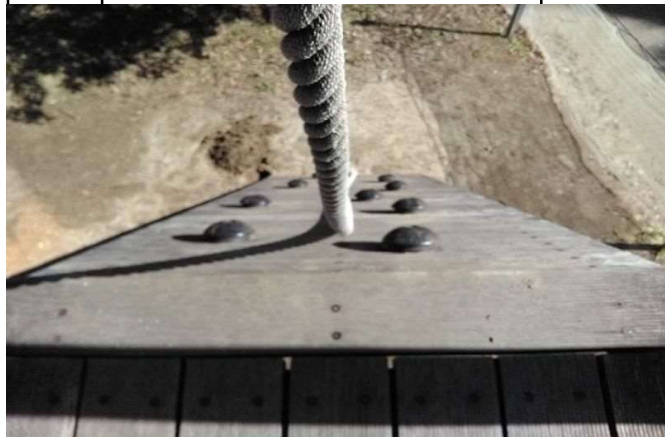
| 239 | | a |

| 写真No. | 劣化 登行部 6_壁登り 破損など (破損 0 ケ<br>所) | 判定 |

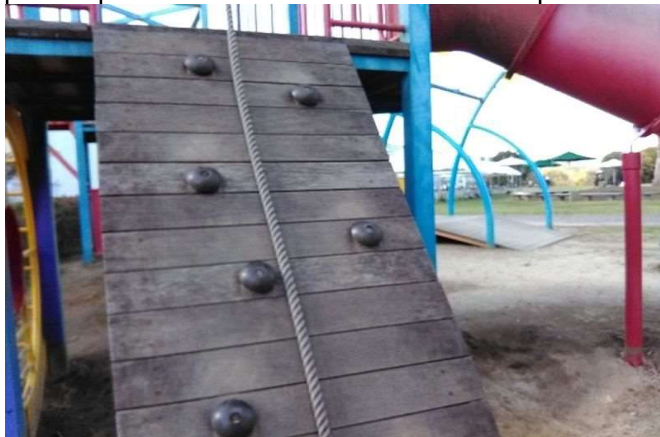
| 240 | | |

| 写真No. | 劣化 プラスチック系部材 6_壁登り 部位全景<br>(外観状況・落下高さ等) | 判定 |

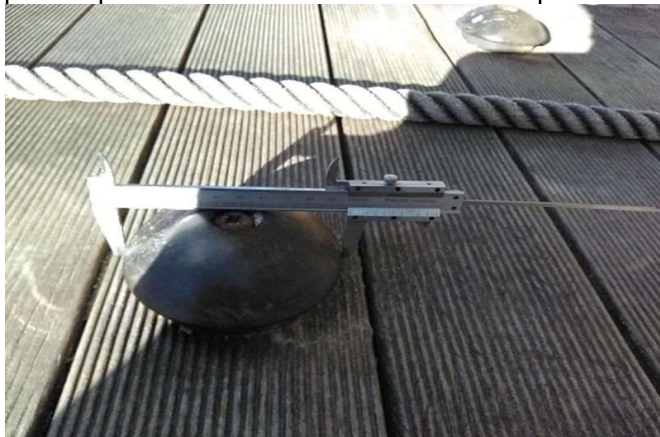
| 242 | | a |

| 写真No. | 劣化 プラスチック系部材 6_壁登り 摩耗がない<br>か(取付部附近) | 判定 |

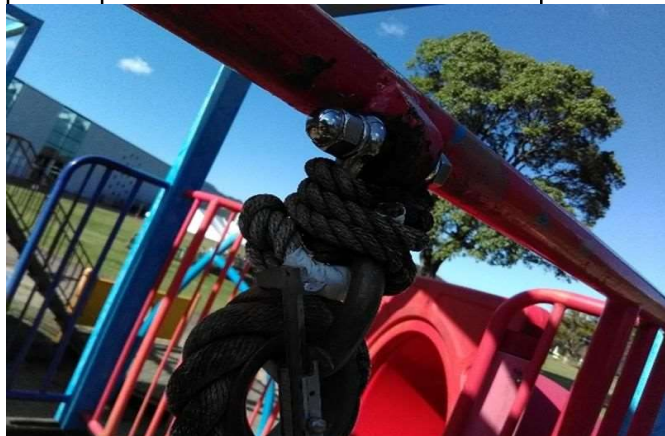
| 243 | | a |

| 写真No. | 劣化 プラスチック系部材 6_壁登り 摩耗がない<br>か(取付部附近) | 判定 |

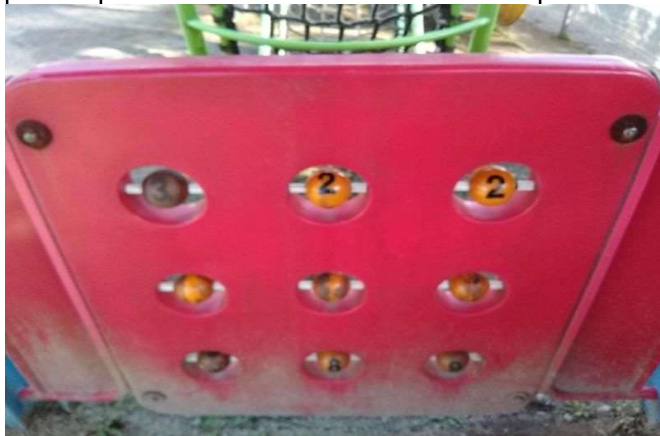
| 244 | | a |

| 写真No. | 劣化 プラスチック系部材 6_壁登り 摩耗がない<br>か(取付部附近) | 判定 |

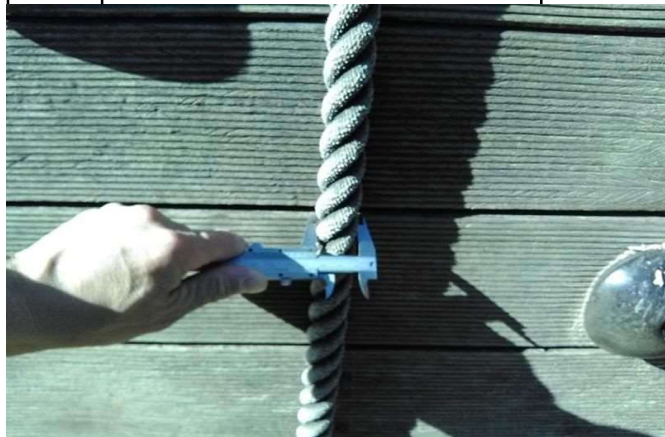
| 245 | | a |

| 写真No. | 劣化 プラスチック系部材 6_壁登り 摩耗がない<br>か(取付部附近以外) | 判定 |

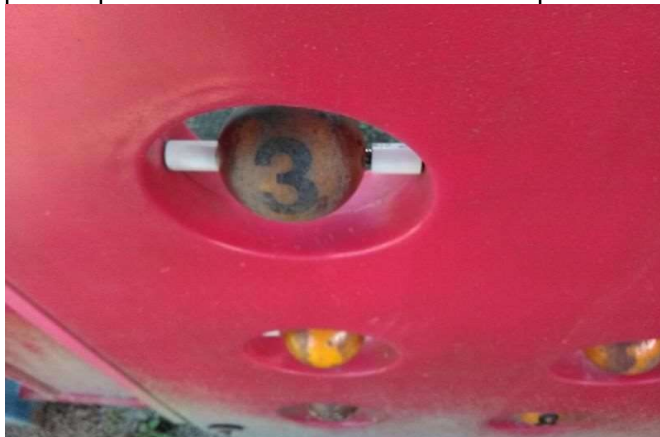
| 246 | | a |

| 写真No. | 劣化 プラスチック系部材 6_壁登り 摩耗がない<br>か(取付部附近以外) | 判定 |

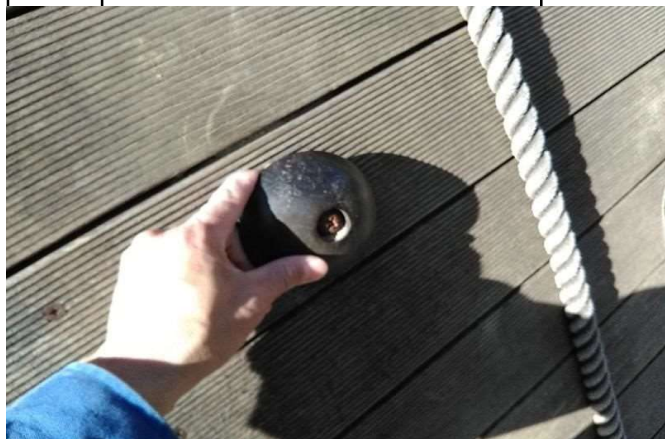
| 247 | | a |

| 写真No. | 劣化 プラスチック系部材 6_壁登り 止め金具が緩んでないか | 判定 |

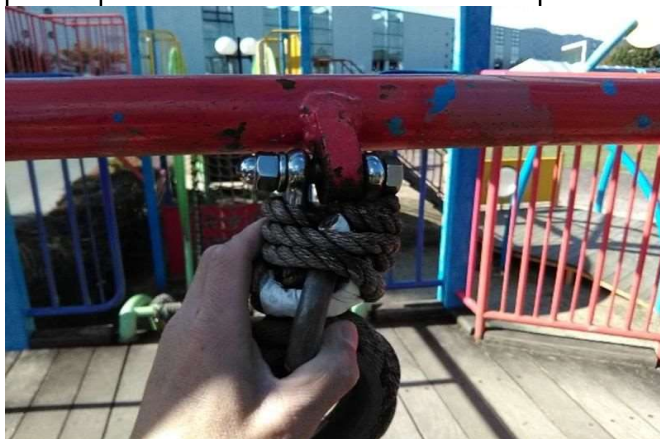
| 248 | | a |

| 写真No. | 劣化 プラスチック系部材 6_壁登り 止め金具が緩んでないか | 判定 |

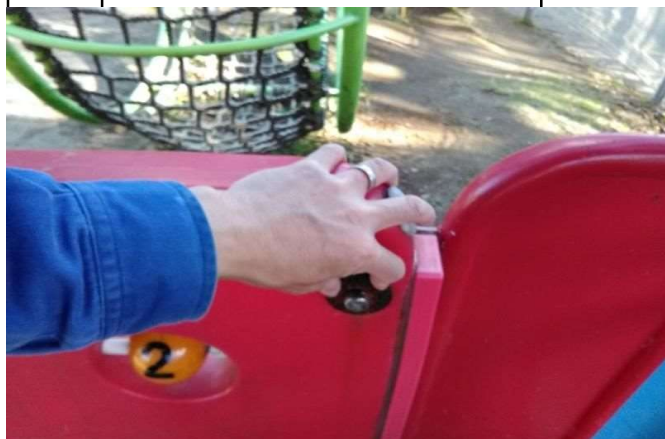
| 249 | | a |

| 写真No. | 劣化 プラスチック系部材 6_壁登り 止め金具が緩んでないか | 判定 |

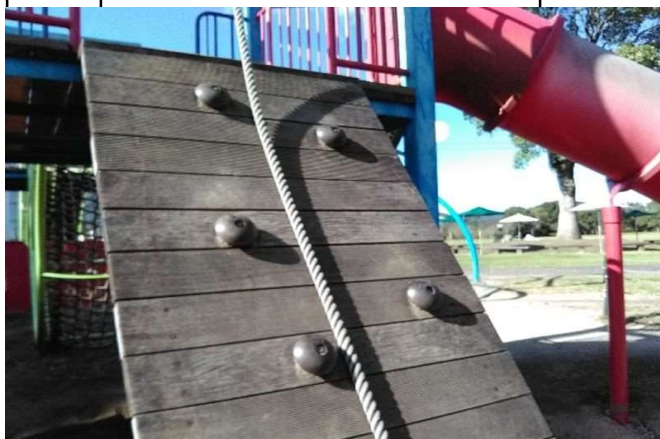
| 250 | | a |

| 写真No. | 劣化 プラスチック系部材 6_壁登り 破損など(破損 0 ヶ所) | 判定 |

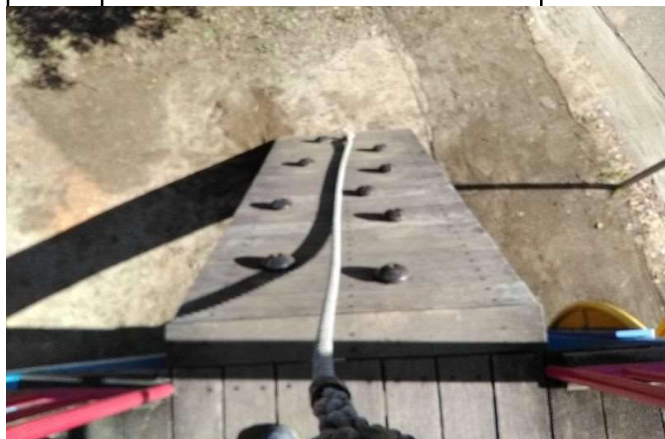
| 251 | | a |

| 写真No. | 劣化 プラスチック系部材 6_壁登り 破損など(破損 0 ヶ所) | 判定 |

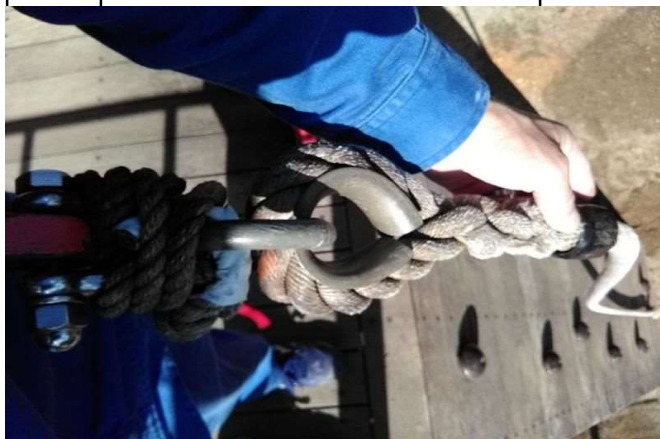
| 252 | | a |

| 写真No. | 劣化 プラスチック系部材 6_壁登り 破損など(破損 0 ヶ所) | 判定 |

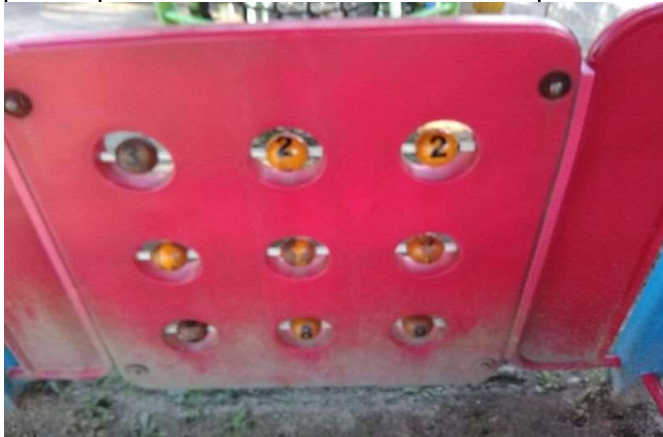
| 写真No. | 劣化 プラスチック系部材 6_壁登り 破損など<br>(破損 0 ヶ所) | 判定 |
|---|---|---|
| 253 | | a |

| 写真No. | 劣化 プラスチック系部材 6_壁登り 破損など<br>(破損 0 ヶ所) | 判定 |

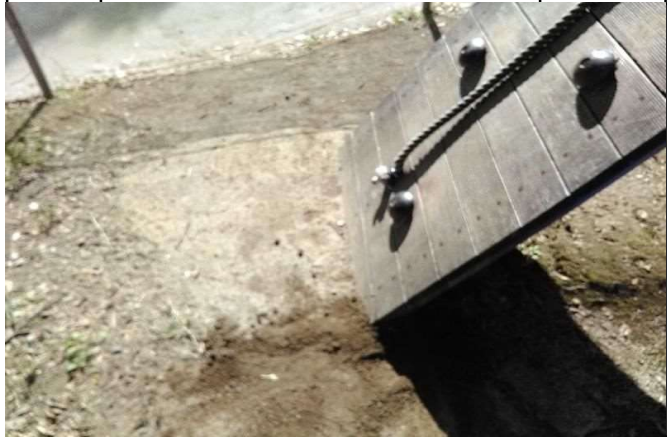
| 写真No. | 劣化 基礎部・着地面部 6_壁登り ぐらつきがないか、マット等なし | 判定 |
|---|---|---|
| 254 | | a |

| 写真No. | 劣化 基礎部・着地面部 6_壁登り ぐらつきがないか、マット等なし | 判定 |

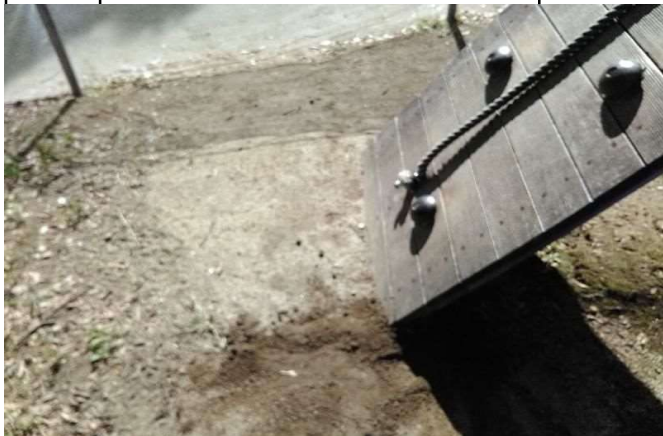
| 写真No. | 劣化 基礎部・着地面部 6_壁登り 衝撃吸収材などの破損 (破損 0 ヶ所) マット等なし | 判定 |
|---|---|---|
| 255 | | a |

| 写真No. | 劣化 基礎部・着地面部 6_壁登り 衝撃吸収材などの破損 (破損 0 ヶ所) マット等なし | 判定 |

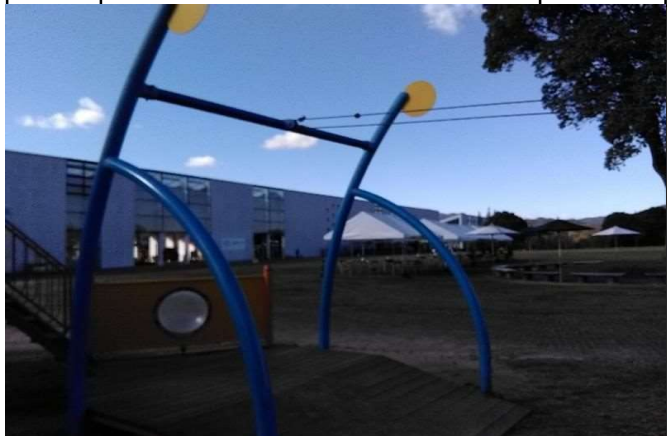
| 写真No. | 劣化 出発部 9_ロープウェイ 部位全景(外観状況・落下高等) | 判定 |
|---|---|---|
| 256 | | |

| 写真No. | 劣化 出発部 9_ロープウェイ 部位全景(外観状況・落下高等) | 判定 |

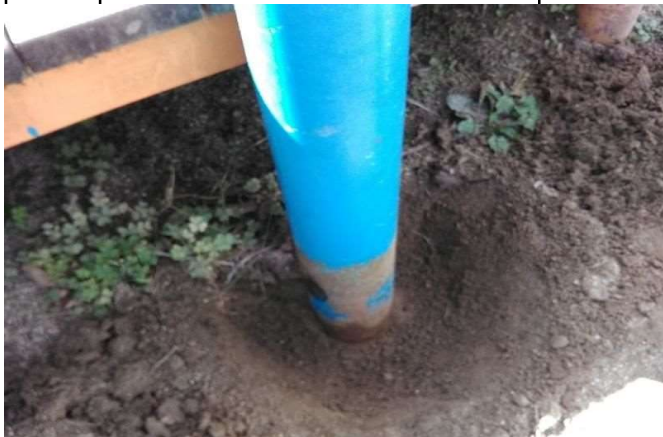
| 写真No. | 劣化 出発部 9_ロープウェイ 腐食がないか(地際部附近) サビ 腐食 | 判定 |
|---|---|---|
| 257 | | b |

| 写真No. | 劣化 出発部 9_ロープウェイ 腐食がないか(地際部附近) サビ 腐食 | 判定 |

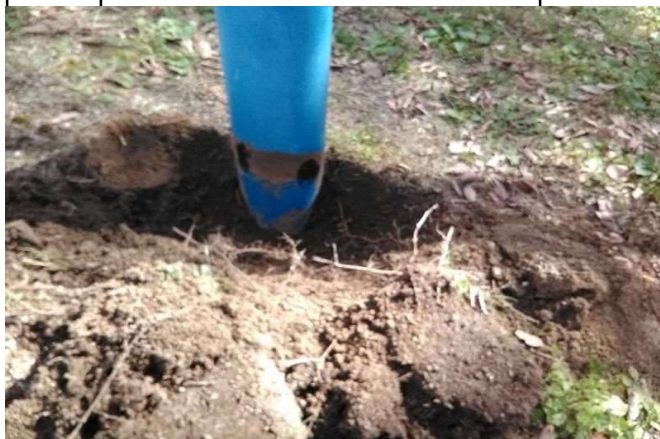
| 260 | | b |

| 写真No. | 劣化 出発部 9_ロープウェイ 腐食がないか(地際部附近) サビ 腐食 | 判定 |

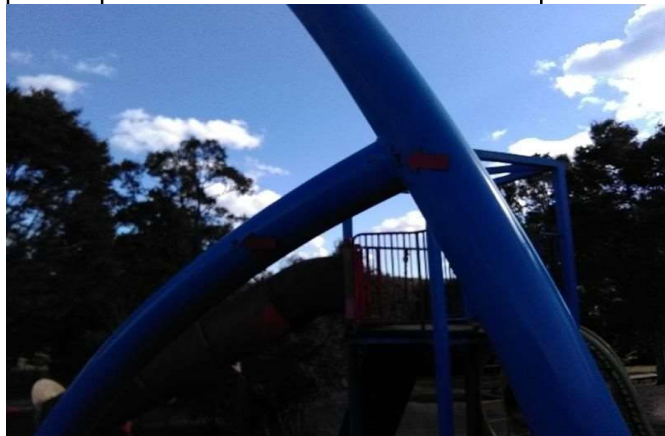
| 261 | | b |

| 写真No. | 劣化 出発部 9_ロープウェイ 腐食がないか(地際部附近以外) サビ | 判定 |

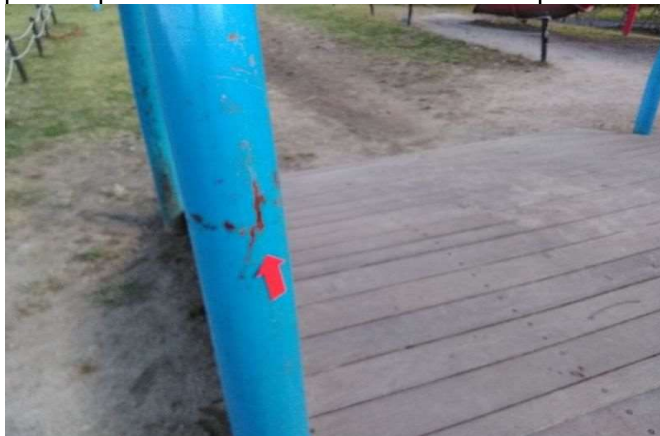
| 262 | | b |

| 写真No. | 劣化 出発部 9_ロープウェイ 腐食がないか(地際部附近以外) サビ | 判定 |

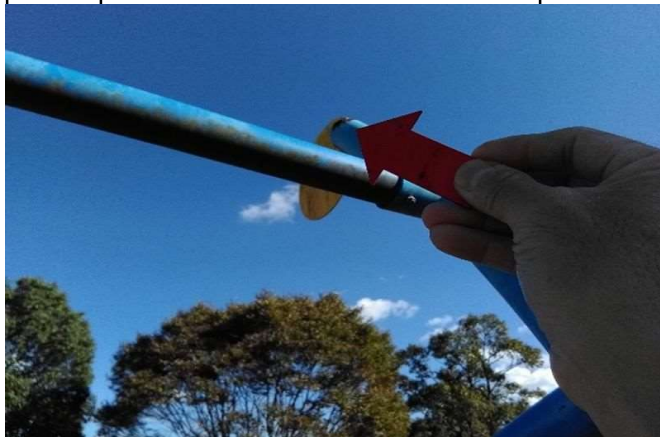
| 264 | | b |

| 写真No. | 劣化 出発部 9_ロープウェイ 腐食がないか(地際部附近以外) サビ | 判定 |

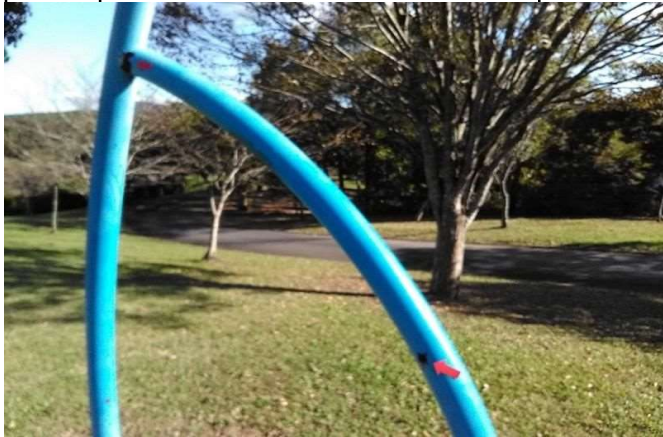
| 写真No. | 劣化 出発部 9_ロープウェイ 腐食がないか(地際部附近以外) サビ | 判定 |
|---|---|---|
| 265 | | b |

| 写真No. | 劣化 出発部 9_ロープウェイ 腐食がないか(地際部附近以外) サビ | 判定 |

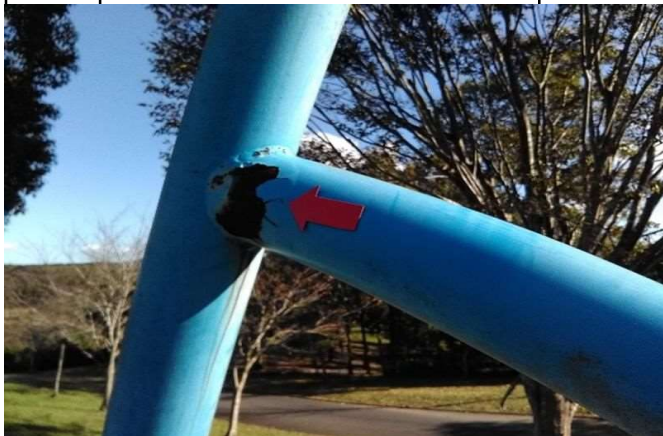
| 写真No. | 劣化 出発部 9_ロープウェイ 腐食がないか(地際部附近以外) サビ | 判定 |
|---|---|---|
| 267 | | b |

| 写真No. | 劣化 出発部 9_ロープウェイ 腐食がないか(地際部附近以外) サビ | 判定 |

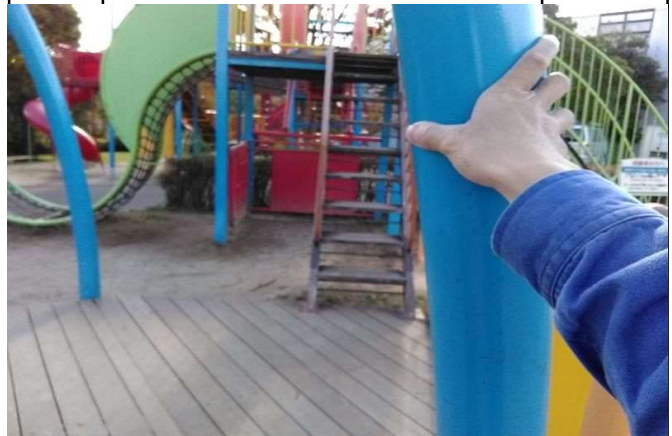
| 写真No. | 劣化 出発部 9_ロープウェイ ぐらつきがないか | 判定 |
|---|---|---|
| 268 | | a |

| 写真No. | 劣化 出発部 9_ロープウェイ ぐらつきがないか | 判定 |

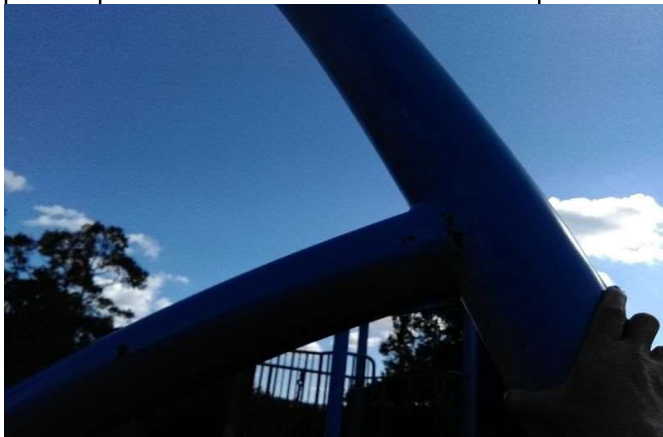
| 写真No. | 劣化 出発部 9_ロープウェイ ぐらつきがないか | 判定 |
|---|---|---|
| 269 | | a |

| 写真No. | 劣化 出発部 9_ロープウェイ ぐらつきがないか | 判定 |

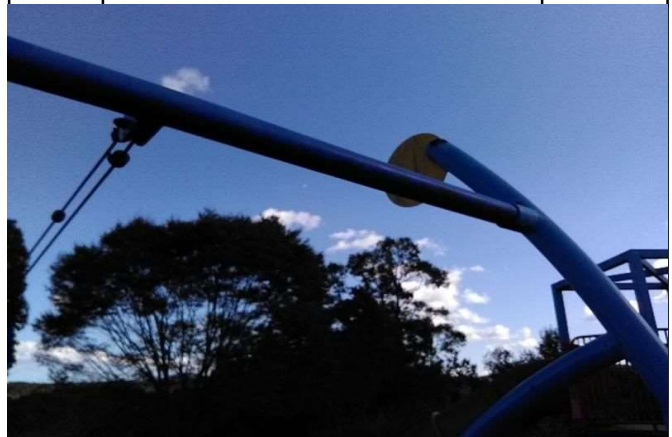
| 写真No. | 劣化 出発部 9_ロープウェイ 破損など (破損0ヶ所) | 判定 |
|---|---|---|
| 270 | | a |

| 写真No. | 劣化 出発部 9_ロープウェイ 破損など (破損0ヶ所) | 判定 |

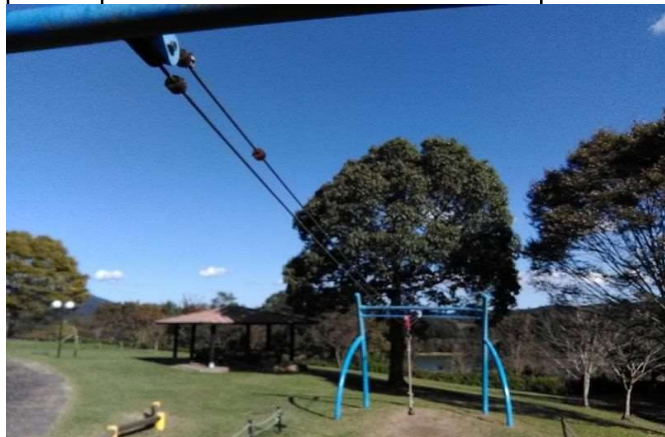
| 271 | | |

| 写真No. | 劣化 ケーブル 9_ロープウェイ 部位全景(外観<br>状況・落下高さ等) | 判定 |

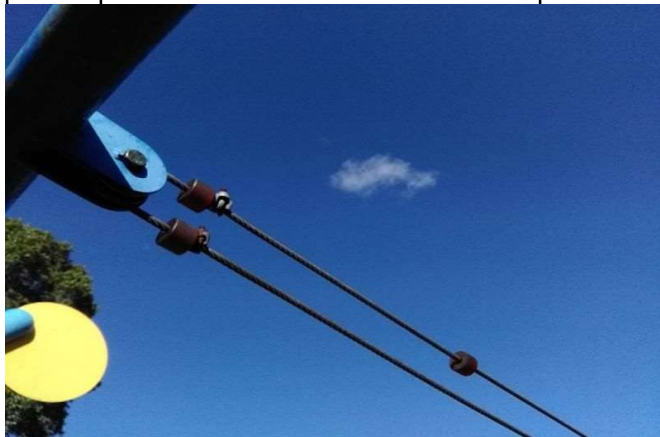
| 272 | | a |

| 写真No. | 劣化 ケーブル 9_ロープウェイ 摩耗・素線切れ・腐食がないか | 判定 |

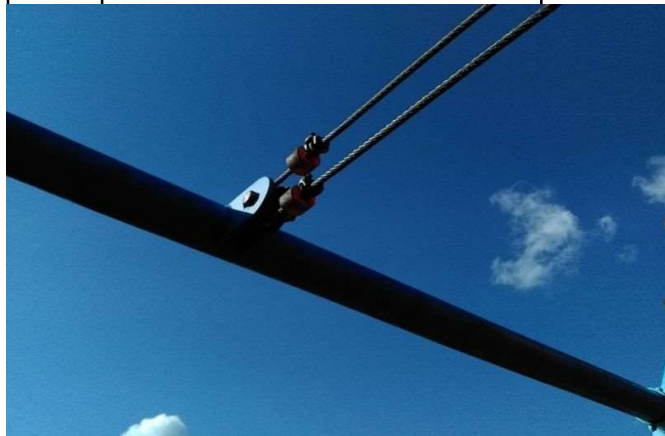
| 273 | | a |

| 写真No. | 劣化 ケーブル 9_ロープウェイ 摩耗・素線切れ・腐食がないか | 判定 |

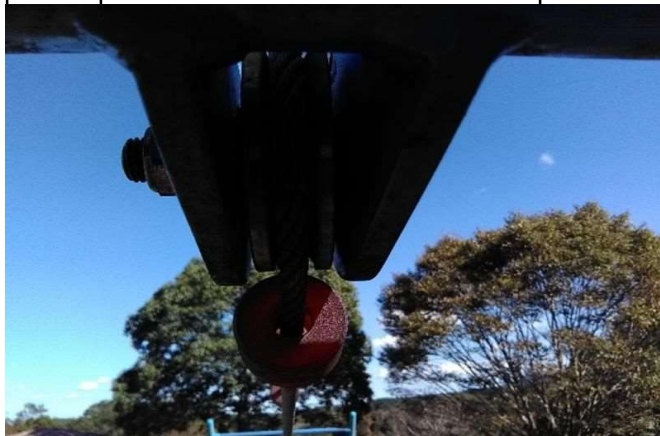
| 274 | | a |

| 写真No. | 劣化 ケーブル 9_ロープウェイ 摩耗・素線切れ・腐食がないか | 判定 |

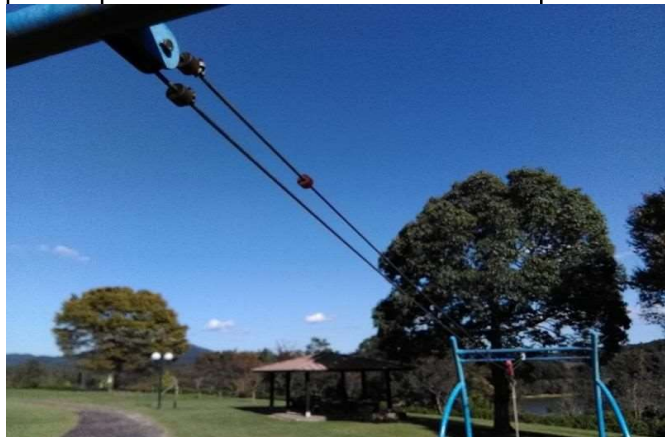
| 275 | | a |

| 写真No. | 劣化 ケーブル 9_ロープウェイ 破損など(破損0ヶ所) | 判定 |

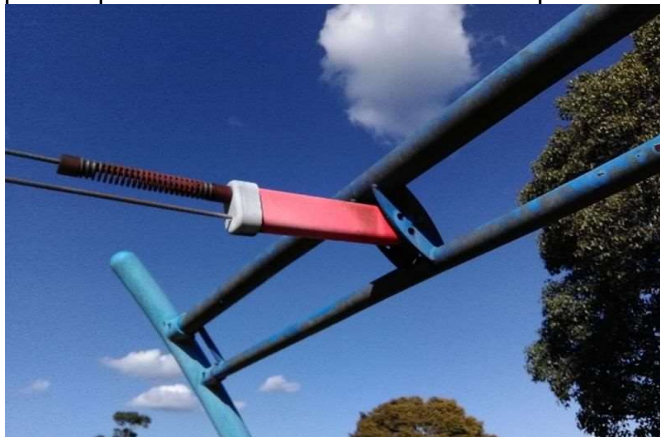
| 276 | | |

| 写真No. | 劣化 緩衝装置 9_ロープウェイ 部位全景(外観状況・落下高さ等) | 判定 |

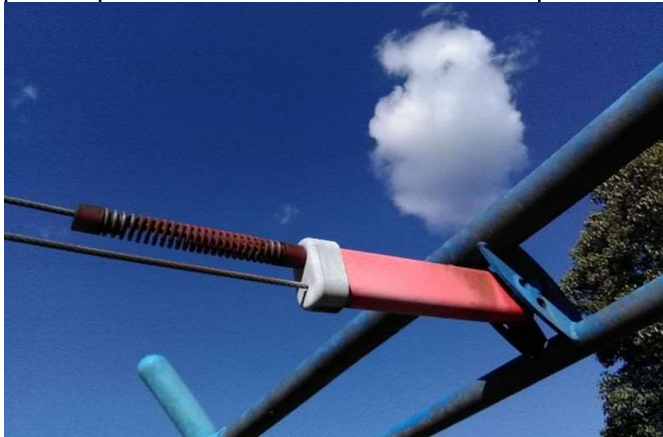
| 写真No. | 劣化 緩衝装置 9_ロープウェイ 腐食がないかサビ | 判定 |
|---|---|---|
| 277 | | b |

| 写真No. | 劣化 緩衝装置 9_ロープウェイ 腐食がないかサビ | 判定 |

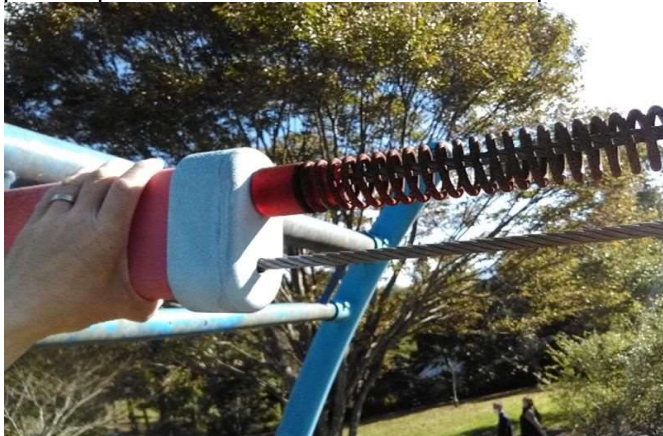
| 写真No. | 劣化 緩衝装置 9_ロープウェイ 破損など(破損0ヶ所) | 判定 |
|---|---|---|
| 279 | | a |

| 写真No. | 劣化 緩衝装置 9_ロープウェイ 破損など(破損0ヶ所) | 判定 |

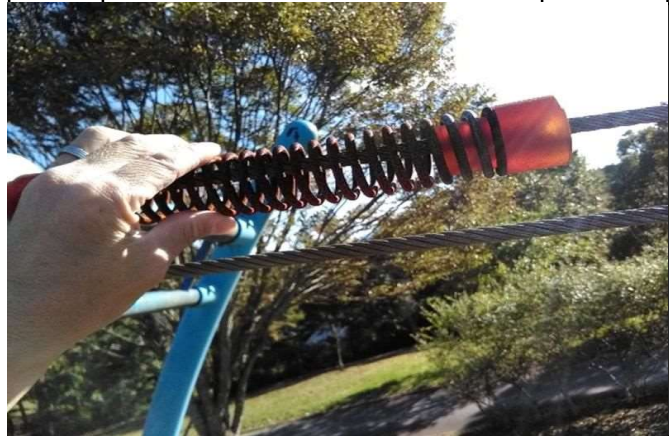
| 写真No. | 劣化 緩衝装置 9_ロープウェイ 破損など(破損0ヶ所) | 判定 |
|---|---|---|
| 280 | | a |

| 写真No. | 劣化 緩衝装置 9_ロープウェイ 破損など(破損0ヶ所) | 判定 |

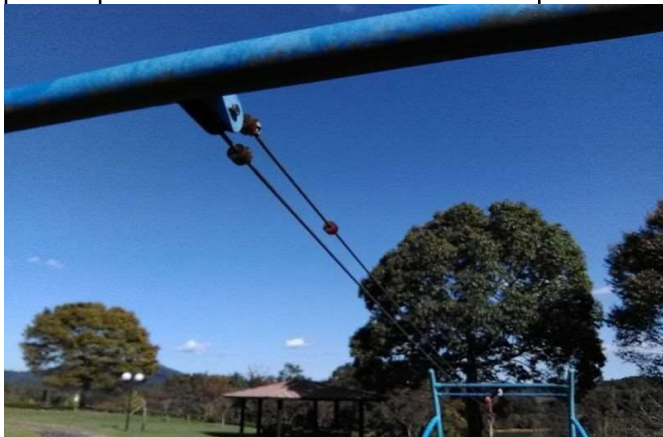
| 写真No. | 劣化 滑車部 9_ロープウェイ 部位全景(外観状況・落下高さ等) | 判定 |
|---|---|---|
| 281 | | |

| 写真No. | 劣化 滑車部 9_ロープウェイ 部位全景(外観状況・落下高さ等) | 判定 |

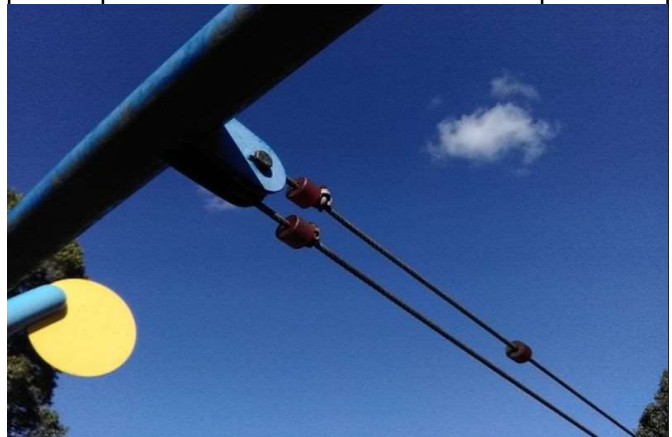
| 写真No. | 劣化 滑車部 9_ロープウェイ 腐食がないか | 判定 |
|---|---|---|
| 282 | | a |

| 写真No. | 劣化 滑車部 9_ロープウェイ 腐食がないか | 判定 |

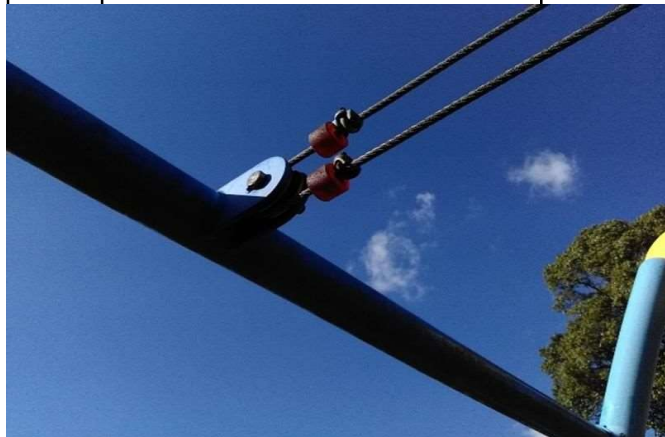
| 写真No. | 劣化 滑車部 9_ロープウェイ 腐食がないか | 判定 |
|---|---|---|
| 283 | | a |

| 写真No. | 劣化 滑車部 9_ロープウェイ 腐食がないか | 判定 |

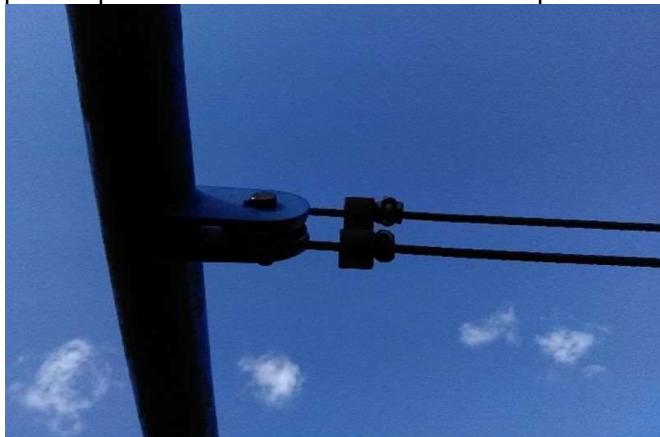
| 写真No. | 劣化 滑車部 9_ロープウェイ 回転不良がないか | 判定 |
|---|---|---|
| 284 | | a |

| 写真No. | 劣化 滑車部 9_ロープウェイ 回転不良がないか | 判定 |

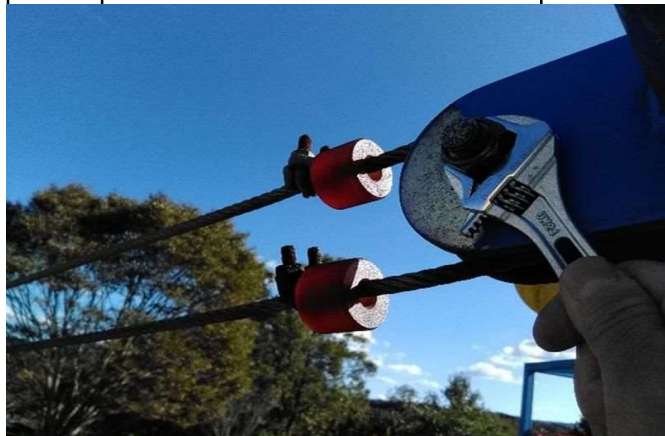
| 写真No. | 劣化 滑車部 9_ロープウェイ ボルトの緩みがないか (全数点検) | 判定 |
|---|---|---|
| 285 | | a |

| 写真No. | 劣化 滑車部 9_ロープウェイ ボルトの緩みがないか (全数点検) | 判定 |

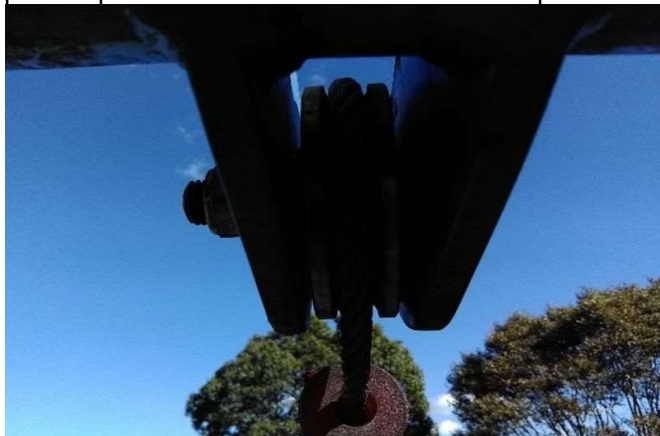
| 写真No. | 劣化 滑車部 9_ロープウェイ 摩耗など(摩耗0ヶ所) | 判定 |
|---|---|---|
| 286 | | a |

| 写真No. | 劣化 滑車部 9_ロープウェイ 摩耗など(摩耗0ヶ所) | 判定 |

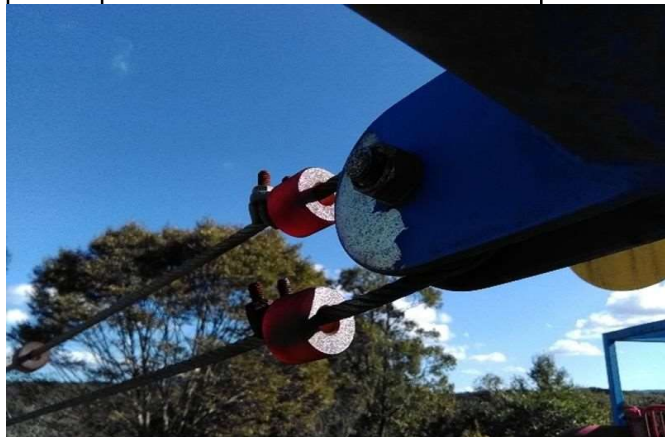
| 写真No. | 劣化 滑車部 9_ロープウェイ 破損など(破損0ヶ所) | 判定 |
|---|---|---|
| 287 | | a |

| 写真No. | 劣化 滑車部 9_ロープウェイ 破損など(破損0ヶ所) | 判定 |

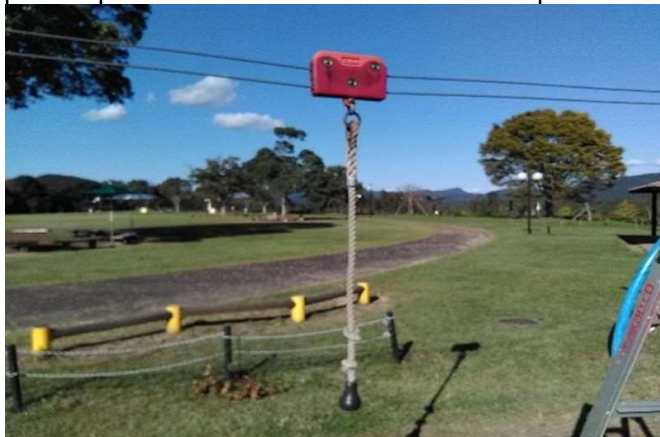
| 写真No. | 劣化 握り部 9_ロープウェイ 部位全景(外観状況・落下高さ等) | 判定 |
|---|---|---|
| 288 | | |

| 写真No. | 劣化 握り部 9_ロープウェイ 部位全景(外観状況・落下高さ等) | 判定 |

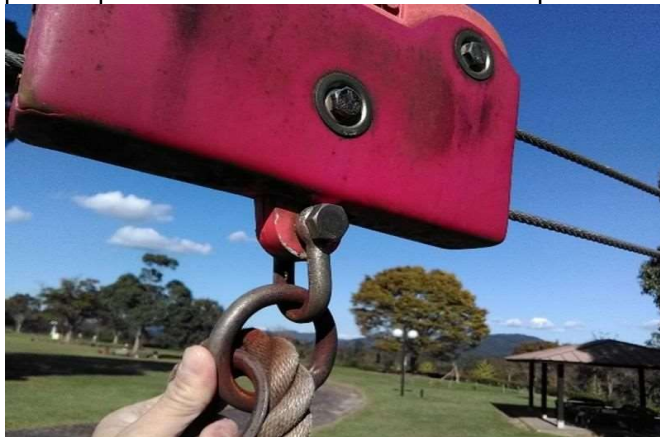
| 290 | | b |

| 写真No. | 劣化 握り部 9_ロープウェイ 磨耗・腐食がない<br>か 摩耗 | 判定 |

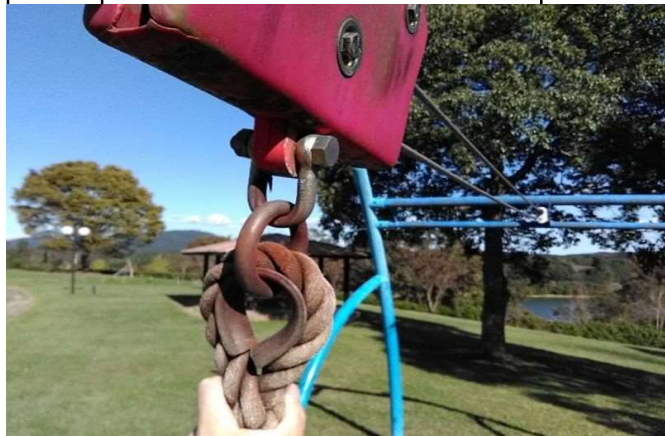
| 291 | | b |

| 写真No. | 劣化 握り部 9_ロープウェイ 磨耗・腐食がない<br>か 摩耗 | 判定 |

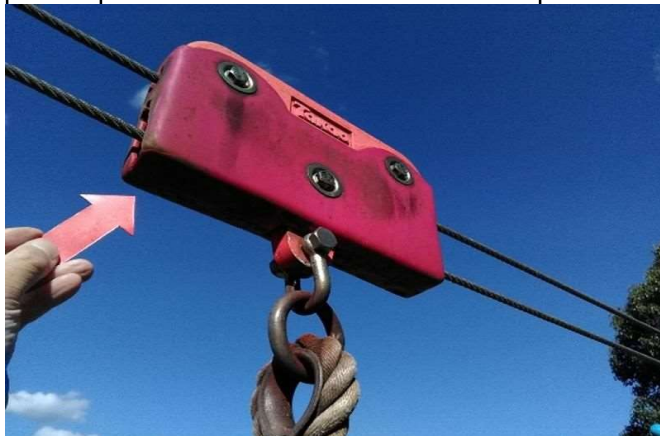
| 292 | | b |

| 写真No. | 劣化 握り部 9_ロープウェイ 破損など(破損1<br>ヶ所) カバー割れ | 判定 |

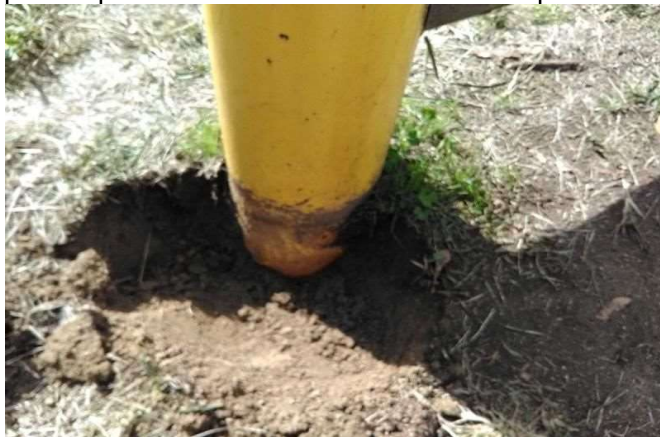
| 294 | | b |

| 写真No. | 劣化 支柱部 11_平均台(落下高さ600mm以下)<br>腐食・腐朽がないか(地際部附近)(全数点検)<br>サビ | 判定 |

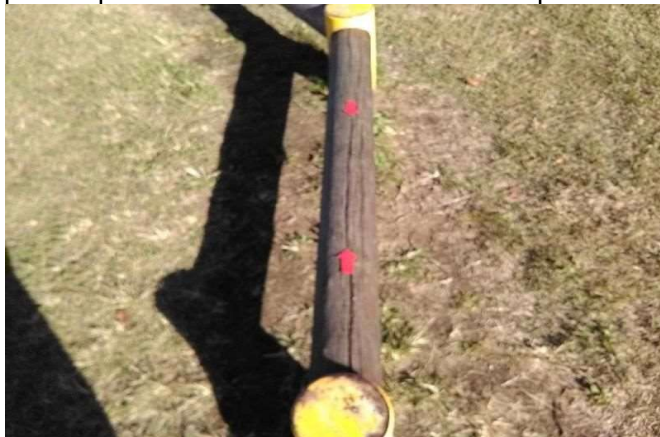
| 写真No. | 劣化 支柱部 11_平均台(落下高さ600mm以下)<br>腐食・腐朽がないか(地際部附近以外) 割れ多数 | 判定 |
|---|---|---|
| 296 | | b |

| 写真No. | 劣化 支柱部 11_平均台(落下高さ600mm以下)<br>腐食・腐朽がないか(地際部附近以外) 割れ多数 | 判定 |

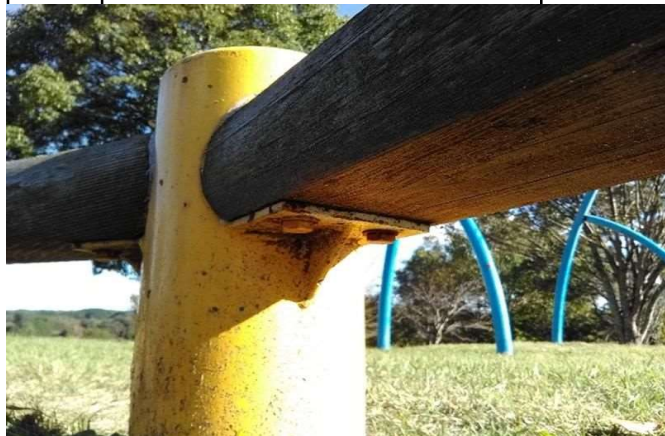
| 写真No. | 劣化 支柱部 11_平均台(落下高さ600mm以下)<br>腐食・腐朽がないか(地際部附近以外) 割れ多数 | 判定 |
|---|---|---|
| 297 | | b |

| 写真No. | 劣化 支柱部 11_平均台(落下高さ600mm以下)<br>腐食・腐朽がないか(地際部附近以外) 割れ多数 | 判定 |

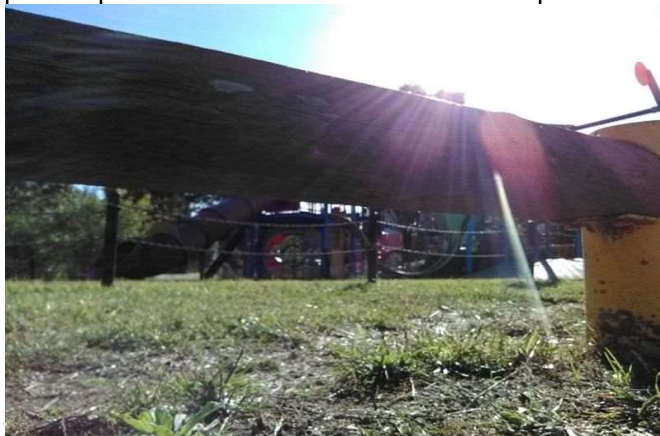
| 写真No. | 劣化 支柱部 11_平均台(落下高さ600mm以下)<br>腐食・腐朽がないか(地際部附近以外) 割れ多数 | 判定 |
|---|---|---|
| 298 | | b |

| 写真No. | 劣化 支柱部 11_平均台(落下高さ600mm以下)<br>腐食・腐朽がないか(地際部附近以外) 割れ多数 | 判定 |

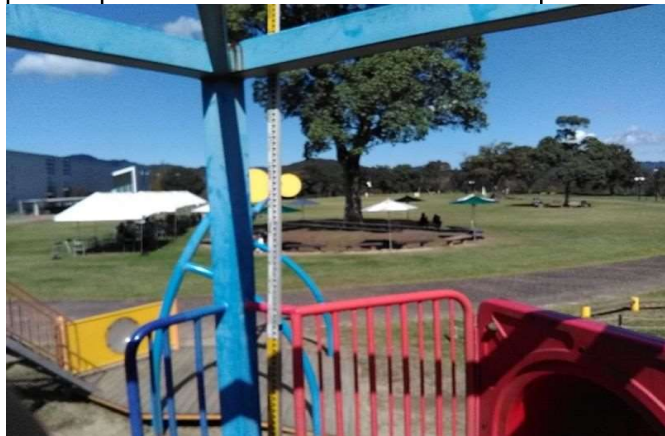
| 309 | | 否3 |

| 写真No. | 規準 屋根部 屋根に容易に登れない構造とする 900,700 | 判定 |

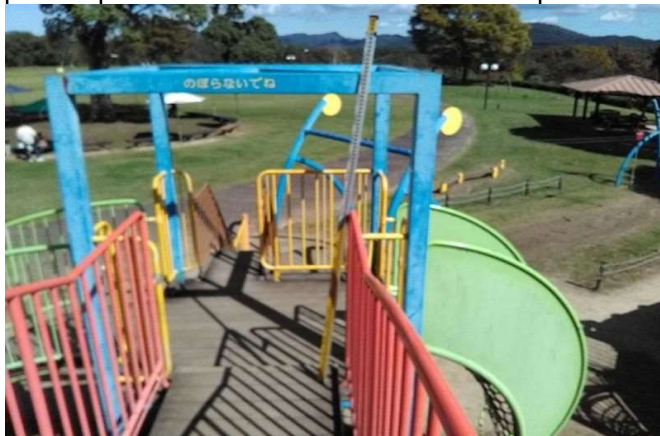
| 310 | | 否3 |

| 写真No. | 規準 屋根部 屋根に容易に登れない構造とする 900,700 | 判定 |

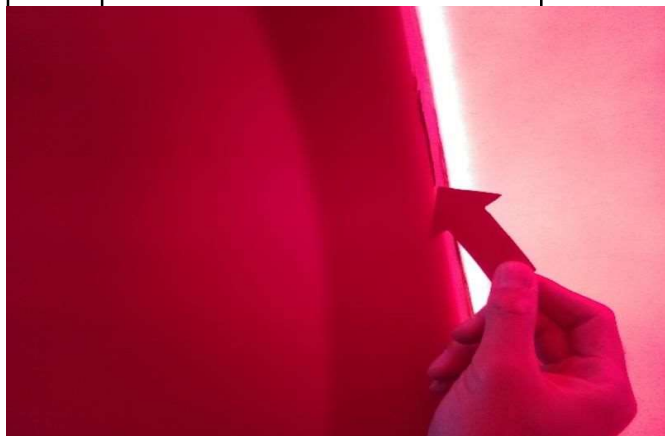
| 317 | | 否2 |

| 写真No. | 規準 滑降面 1.すべり台 安全を阻害するようなへこみや突起物がないこと | 判定 |

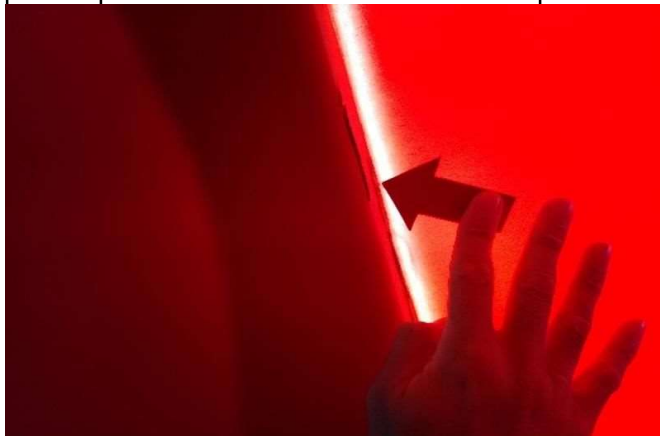
| 322 | | 否2 |

| 写真No. | 規準 側壁 1_すべり台 内面は安全を阻害するようなへこみや突起物がないこと | 判定 |

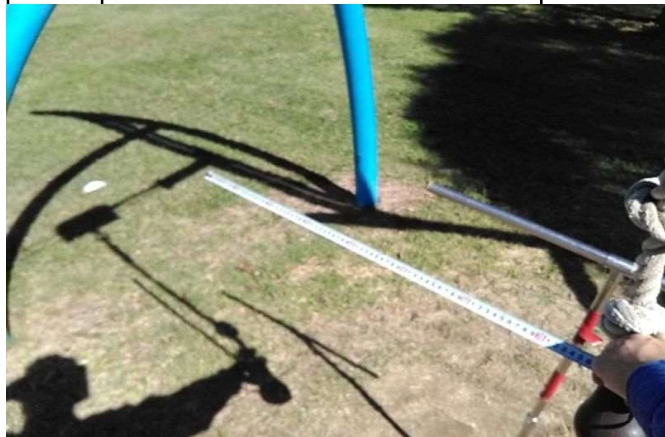
| 331 | | 合 |

| 写真No. | 規準 到達部 9_ロープウェイ ②到達部での握り部と支柱の間隔は、着地面からの高さ1,000mmの位置で750mm以上とする 1550 | 判定 |

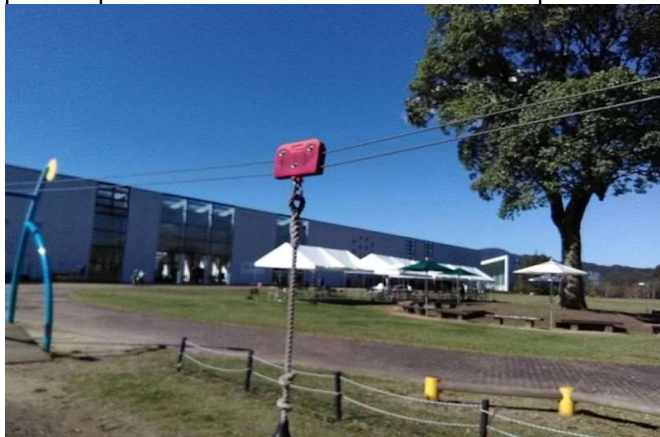
| 332 | | 合 |

| 写真No. | 規準 ケーブル 9_ロープウェイ ①ケーブルは強度と耐久性があるか | 判定 |

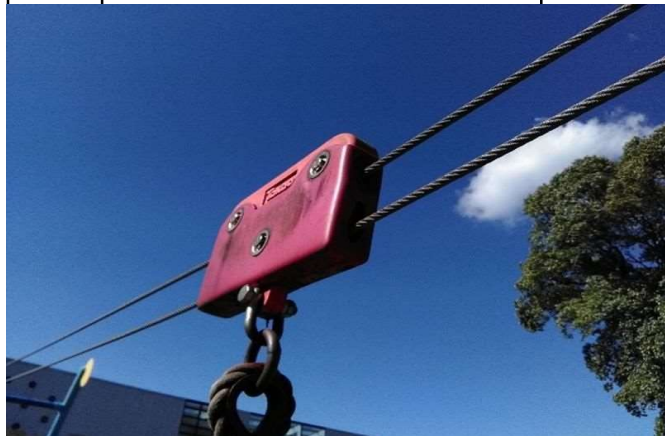
| 333 | | 合 |

| 写真No. | 規準 滑車部 9_ロープウェイ ①滑車部は滑車以外の部分がケーブルを破損させない形状・構造 | 判定 |

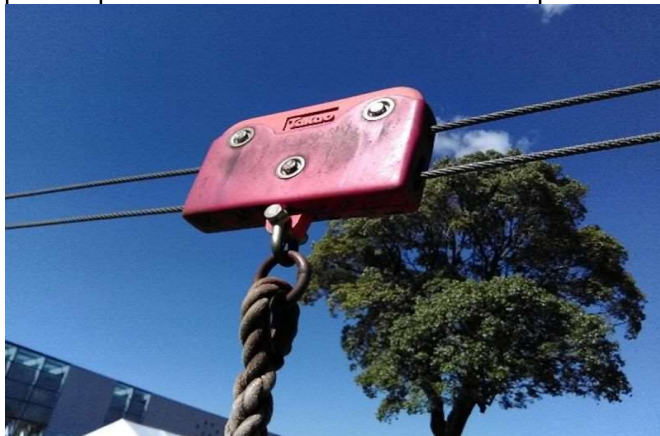
| 334 | | 合 |

| 写真No. | 規準 滑車部 9_ロープウェイ ②滑車は衝撃や振動などで容易にケーブルから外れない構造 | 判定 |

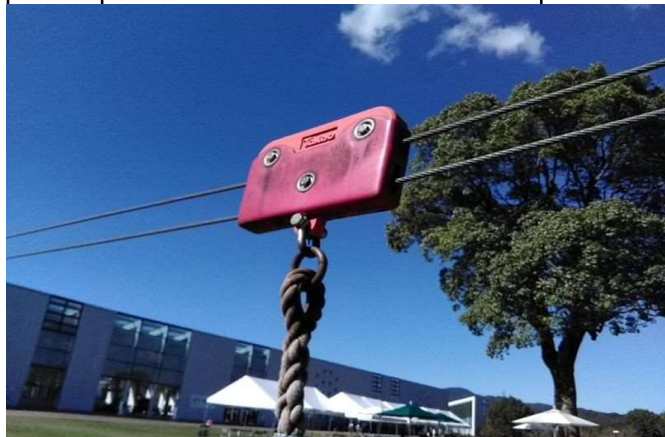
| 335 | | 合 |

| 写真No. | 規準 滑車部 9_ロープウェイ ③指などが容易に滑車に触れることができない構造 | 判定 |

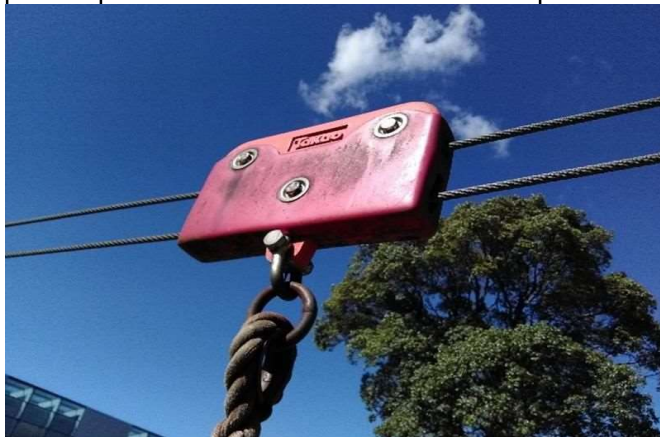
| 336 | | 合 |

| 写真No. | 規準 滑車部 9_ロープウェイ ④滑車やベアリング等の消耗部品が交換可能な構造 | 判定 |

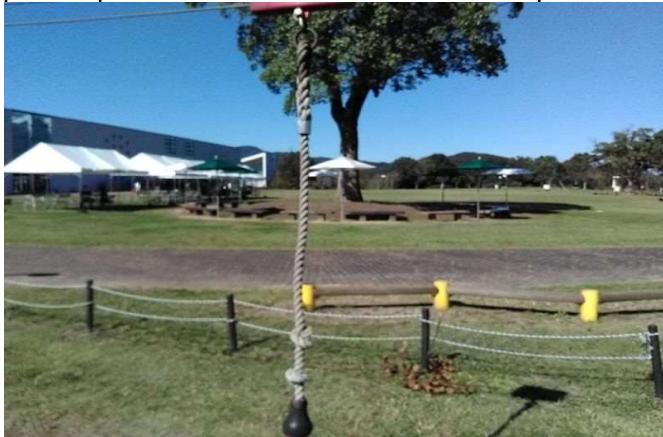
| 337 | | 合 |

| 写真No. | 規準 握り部 9_ロープウェイ ①進行方向に揺れる構造とする | 判定 |

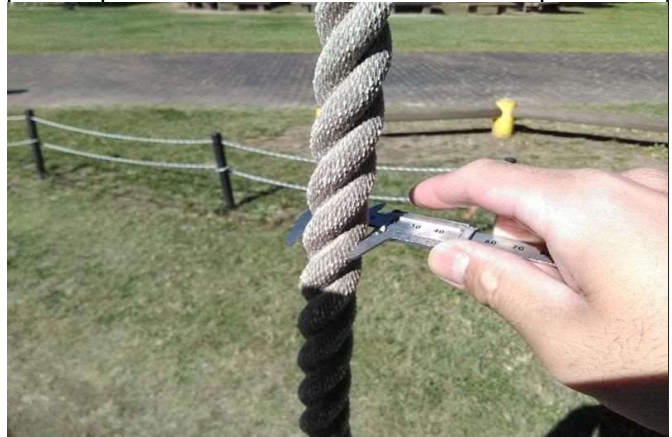
| 338 | 23 | 合 |

| 写真No. | 規準 握り部 9_ロープウェイ ②太さは20～45mm、滑りにくく、つかみやすい材質・形状・構造 | 判定 |

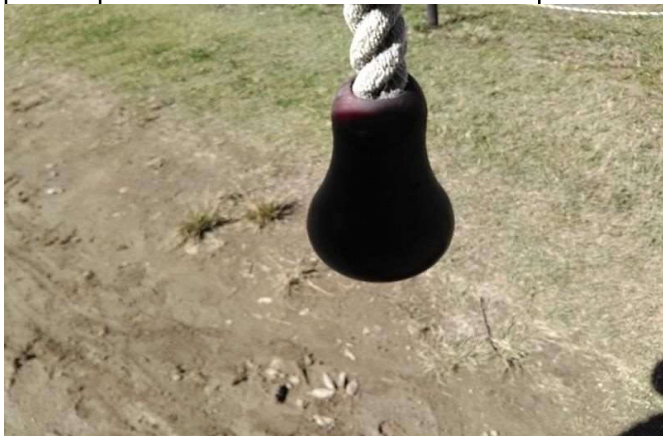
| 339 | | 合 |

| 写真No. | 規準 握り部 9_ロープウェイ ③ロープなど軽量な材料で、下端部は滑り止め・柔らかい素材の塊・ロープのこぶ等で利用者が落下しない形状 | 判定 |

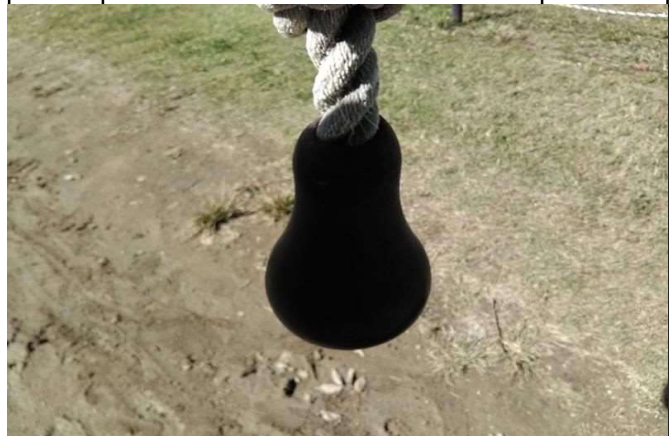
| 340 | | 合 |

| 写真No. | 規準 握り部 9_ロープウェイ ④下端部は容易に立てない形状である | 判定 |

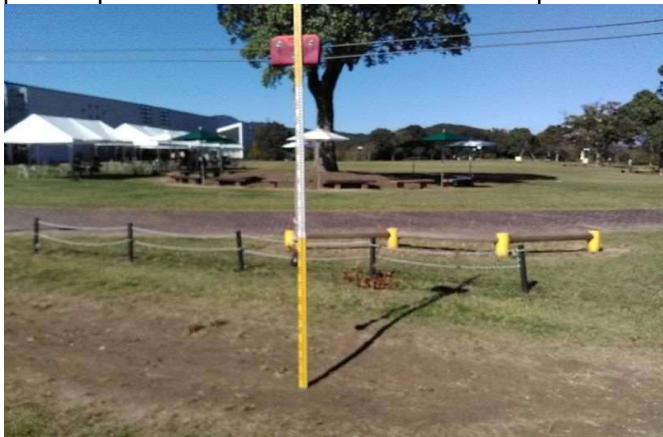
| 341 | | 否2 |

| 写真No. | 規準 握り部 9_ロープウェイ ⑤下端部上面から下のケーブルまでは1,750mm以上 1280 | 判定 |

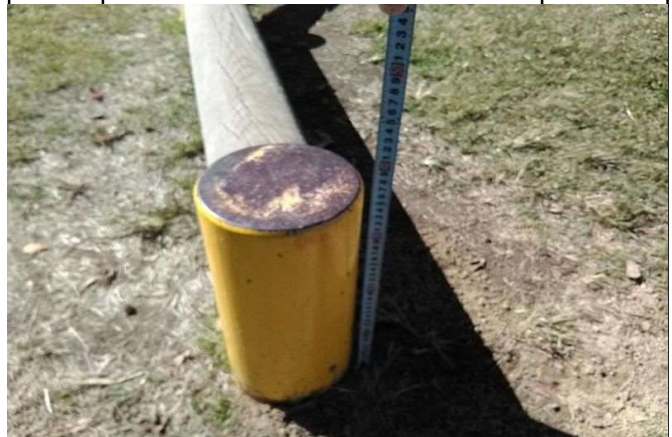
| 342 | | 合 |

| 写真No. | 規準 歩行部 11_平均台(落下高さ600mm以下) 平均台の落下高さは、600mm以下とする 350 | 判定 |

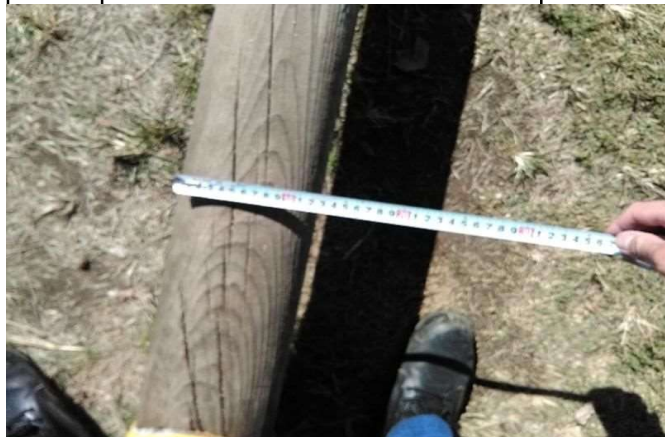
| 343 | | 合 |

| 写真No. | 規準 歩行部 11_平均台(落下高さ600mm以下)<br>600≧落下高さ>300mm、歩行面の幅は50mm以上とする 130 | 判定 |

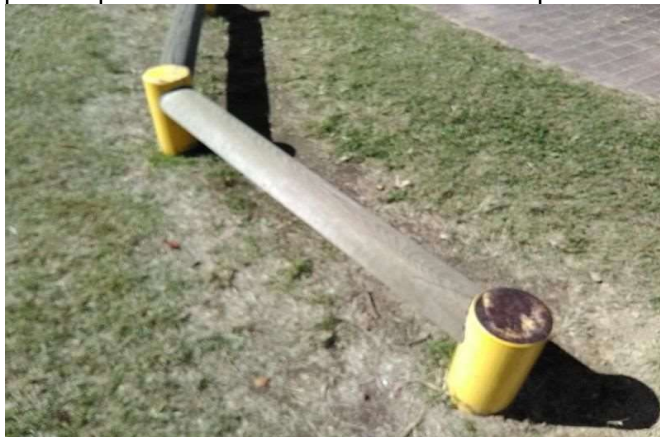
| 344 | | 合 |

| 写真No. | 規準 歩行部 11_平均台(落下高さ600mm以下)<br>歩行面は、滑りにくい表面で角を丸め安全な形状 | 判定 |

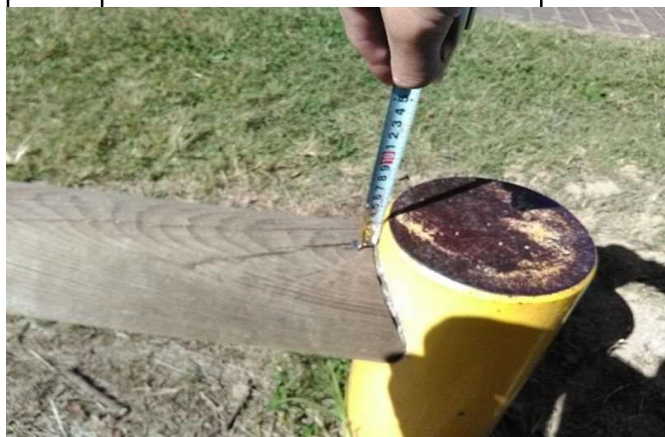
| 345 | | 否1 |

| 写真No. | 規準 段差部 11_平均台(落下高さ600mm以下)<br>昇降を意図した段差は、児童用では305mm以下 35、350 | 判定 |

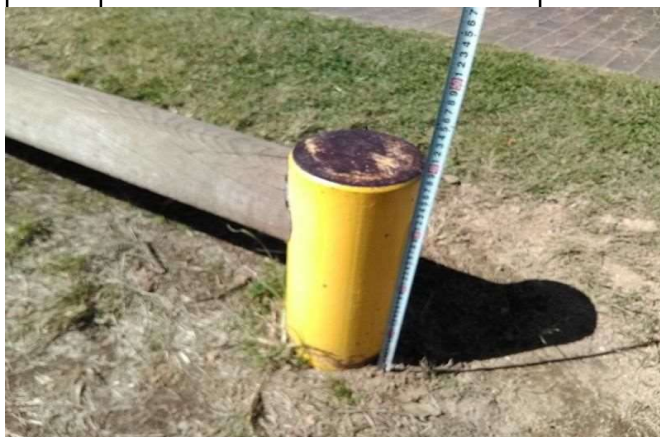
| 346 | | 否1 |

| 写真No. | 規準 段差部 11_平均台(落下高さ600mm以下)<br>昇降を意図した段差は、児童用では305mm以下 35、350 | 判定 |
