# 複 合 遊 具 定 期 点 検 表

管理番号 1

| 製品名 | 複合遊具(大) ①展望<br>デッキ・ローラースライ | 所在<br>施設名 | るるパーク(大分農業文化公<br>園) | 住所 | 大分県杵築市山香町大字日指1-1 | | |
| 点検社 | タカオ株式会社 | | | 点検日 | 2022 年 10 月 14 日 | | |

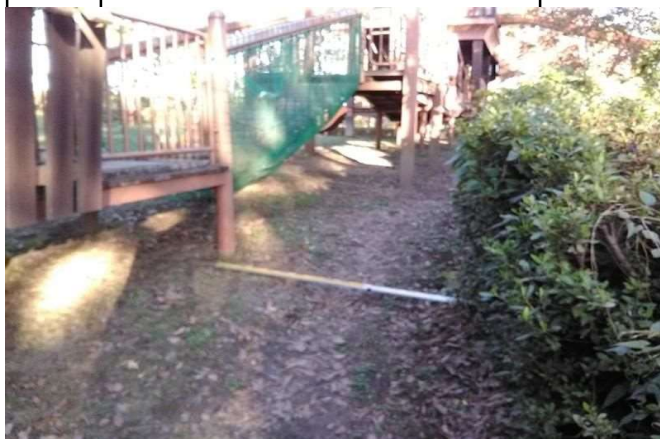
| 4 | | 否2 |

| 写真No. | 安全領域 落下高さ600mmを超える時、全方向<br>1,800mm以上。半分領域重複可 1000 | 判定 |

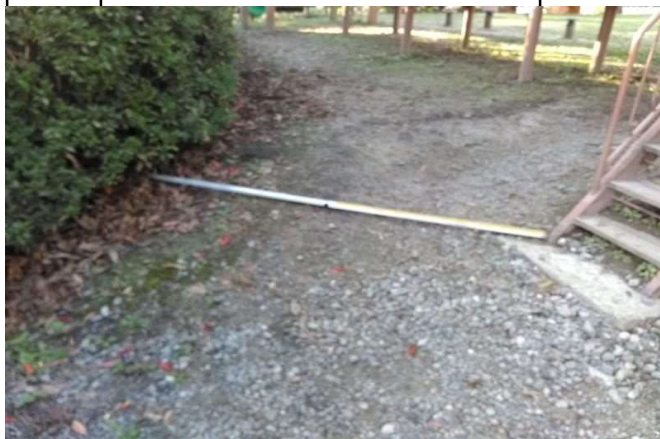
| 6 | | 否2 |

| 写真No. | 安全領域 落下高さ600mmを超える時、全方向<br>1,800mm以上。半分領域重複可 1000 | 判定 |

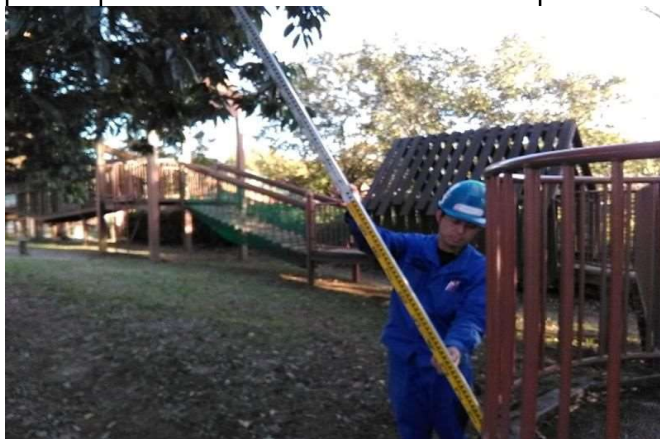
| 8 | | 否1 |

| 写真No. | 安全領域 上部空間、落下高さ600mm以下(1,500mm) 600mm超え(1,800mm) | 判定 |

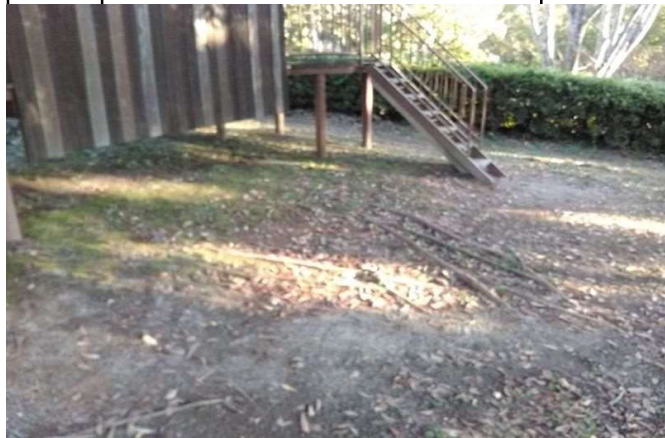
| 9 | | 否1 |

| 写真No. | 安全領域 ※ くぼみ・段差・石ころなどの障害物がないこと 木の根等 | 判定 |

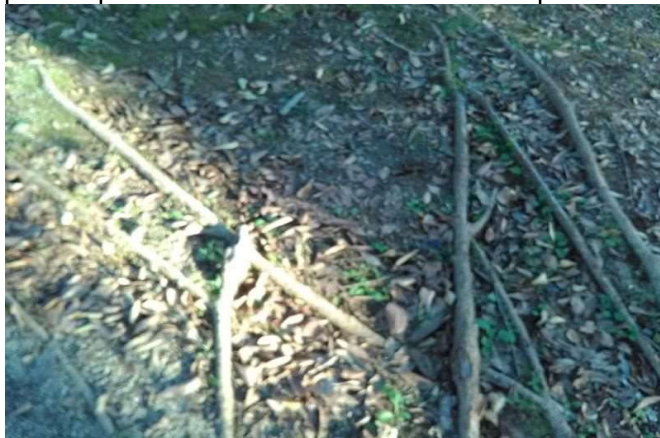
| 10 | | 否1 |

| 写真No. | 安全領域 ※ くぼみ・段差・石ころなどの障害物がないこと 木の根等 | 判定 |

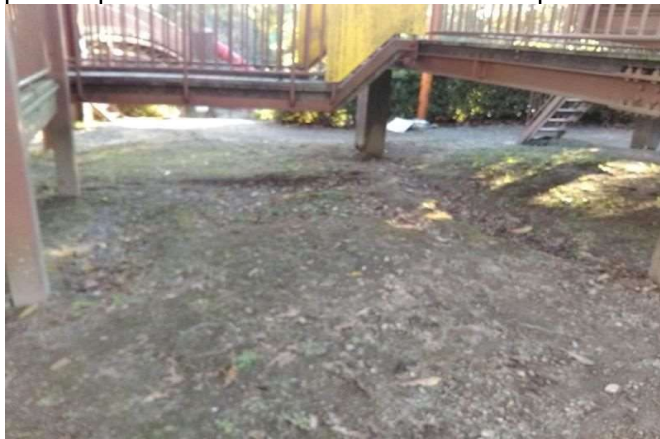
| 12 | | 否1 |

| 写真No. | 安全領域 ※ くぼみ・段差・石ころなどの障害物がないこと 木の根等 | 判定 |

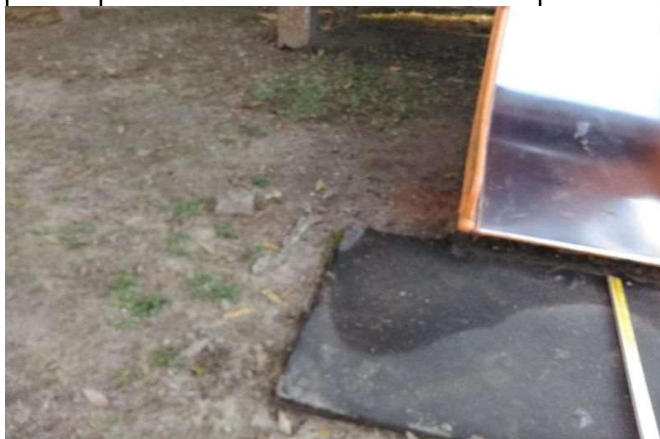
| 14 | | 否2 |

| 写真No. | 動線 足がかりや落下した際の障害物はないか | 判定 |

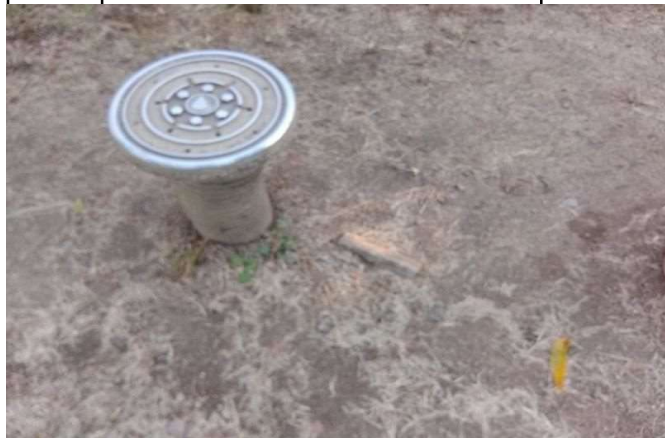
| 15 | | 否2 |

| 写真No. | 動線 足がかりや落下した際の障害物はないか | 判定 |

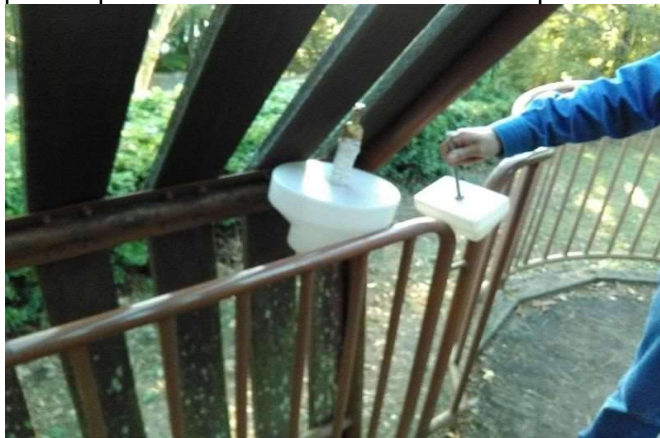
| 16 | | 否2 |

| 写真No. | 規準一般規定 ①頭部・胴体の挟み込み 頭部・胴体の挟み込み(100～230mm) | 判定 |

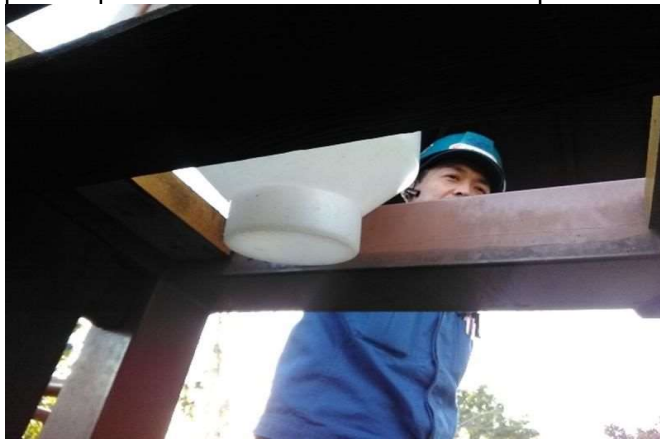
| 18 | | 否2 |

| 写真No. | 規準一般規定 ①頭部・胴体の挟み込み 頭部・胴体の挟み込み(100～230mm) | 判定 |

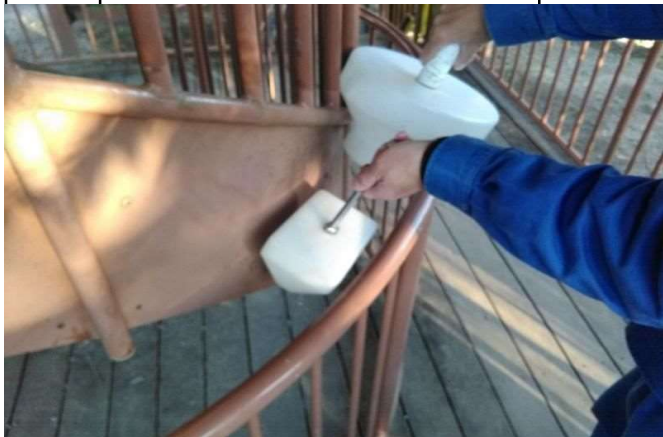
| 写真No. | 規準一般規定 ①頭部・胴体の挟み込み 頭部・胴体の挟み込み(100～230mm) | 判定 |
|---|---|---|
| 19 | | 否2 |

| 写真No. | 規準一般規定 ①頭部・胴体の挟み込み 頭部・胴体の挟み込み(100～230mm) | 判定 |

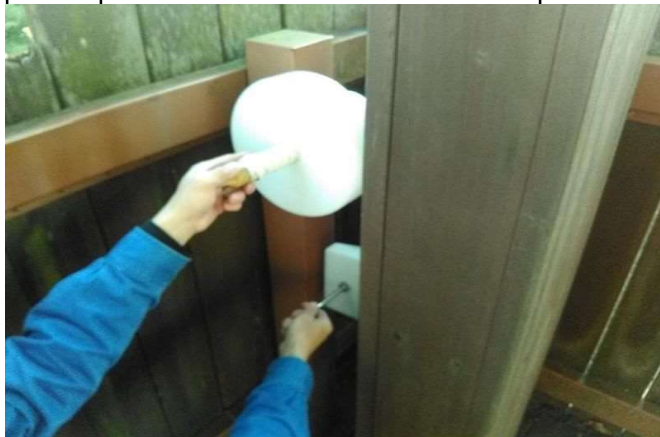
| 写真No. | 規準一般規定 ①頭部・胴体の挟み込み 頭部・胴体の挟み込み(100～230mm) | 判定 |
|---|---|---|
| 20 | | 否2 |

| 写真No. | 規準一般規定 ①頭部・胴体の挟み込み 頭部・胴体の挟み込み(100～230mm) | 判定 |

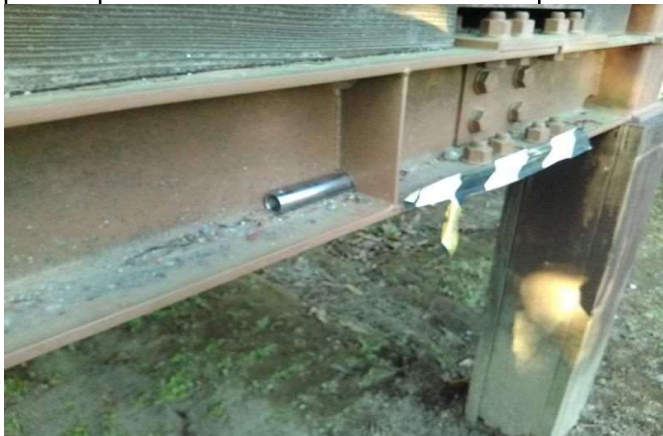
| 写真No. | 規準一般規定 ③指の挟み込み 指の挟み込み(φ8～25mm) | 判定 |
|---|---|---|
| 21 | | 否2 |

| 写真No. | 規準一般規定 ③指の挟み込み 指の挟み込み(φ8～25mm) | 判定 |

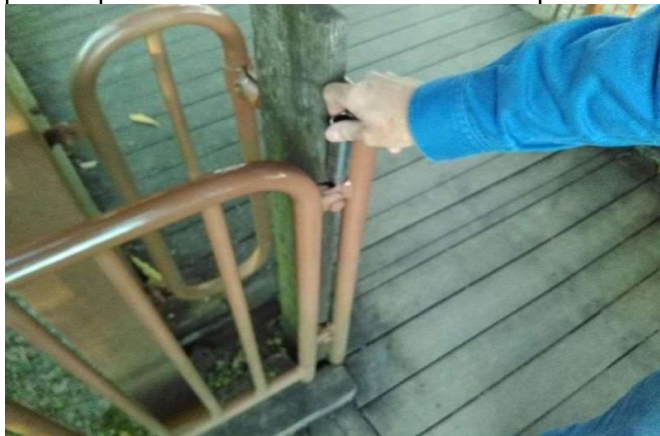
| 写真No. | 規準一般規定 ③指の挟み込み 指の挟み込み(φ8～25mm) | 判定 |
|---|---|---|
| 22 | | 否2 |

| 写真No. | 規準一般規定 ③指の挟み込み 指の挟み込み(φ8～25mm) | 判定 |

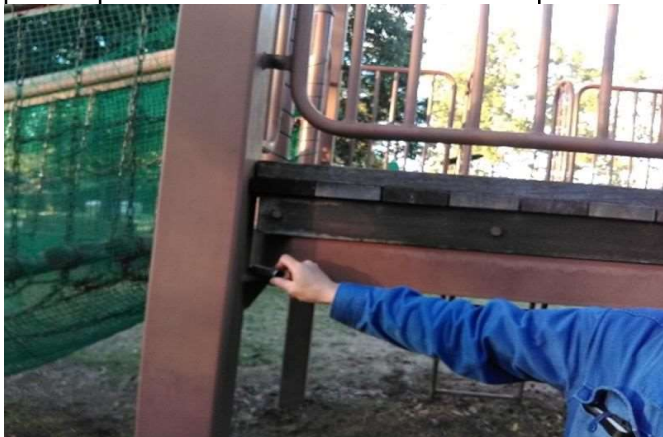
| 写真No. | 規準一般規定 ③指の挟み込み 指の挟み込み(φ8～25mm) | 判定 |
|---|---|---|
| 23 | | 否2 |

| 写真No. | 規準一般規定 ③指の挟み込み 指の挟み込み(φ8～25mm) | 判定 |

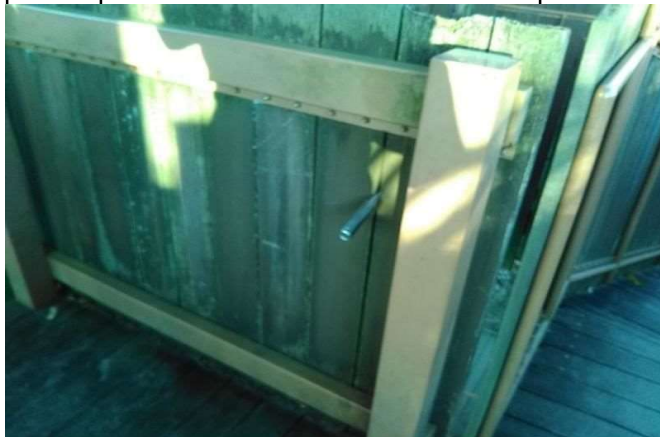
| 写真No. | 規準一般規定 ③指の挟み込み 指の挟み込み(φ8～25mm) | 判定 |
|---|---|---|
| 24 | | 否2 |

| 写真No. | 規準一般規定 ③指の挟み込み 指の挟み込み(φ8～25mm) | 判定 |

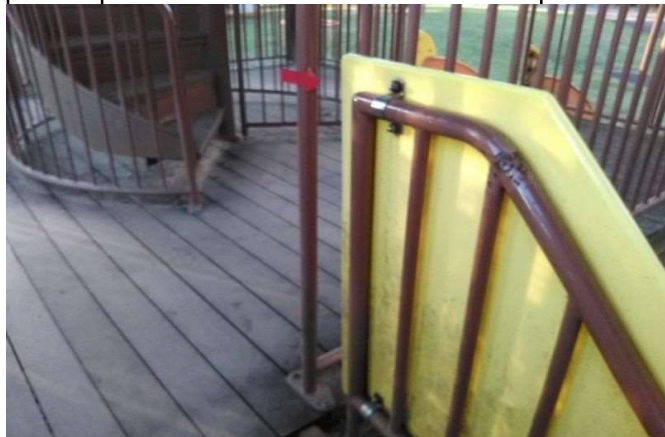
| 25 | | 否2 |

| 写真No. | 規準一般規定 ④絡まり・引っ掛かり 絡まり・引っ掛かり(突出部や隙間) | 判定 |

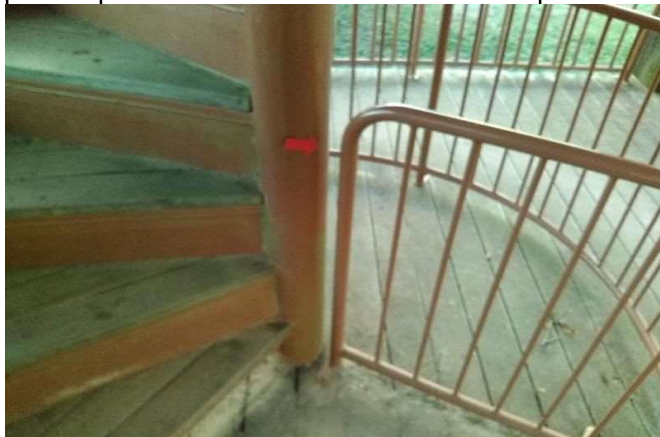
| 26 | | 否2 |

| 写真No. | 規準一般規定 ④絡まり・引っ掛かり 絡まり・引っ掛かり(突出部や隙間) | 判定 |

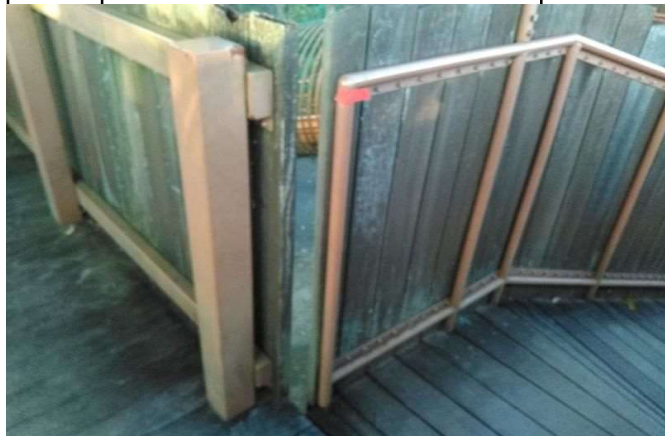
| 27 | | 否2 |

| 写真No. | 規準一般規定 ④絡まり・引っ掛かり 絡まり・引っ掛かり(突出部や隙間) | 判定 |

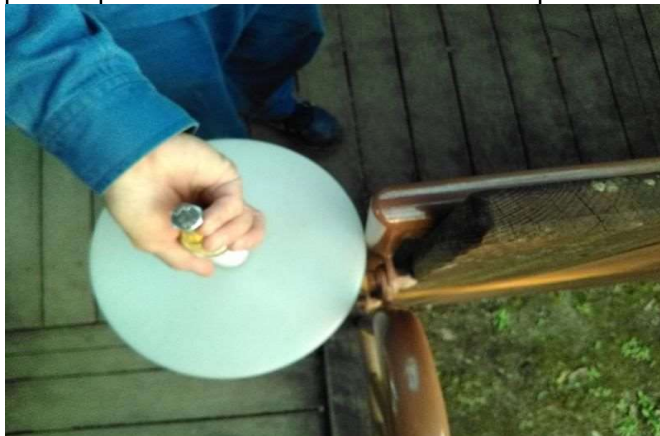
| 28 | | 否2 |

| 写真No. | 規準一般規定 ⑥ボルトナット類による突起 直接衝突の危険がある、ボルト・ナット類の突出対策 | 判定 |

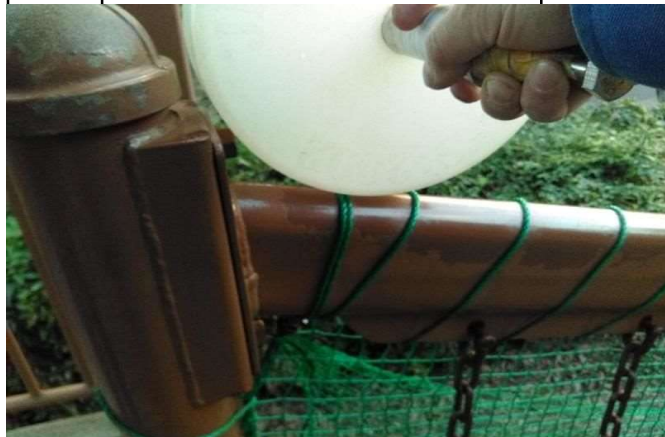
| 29 | | 否2 |

| 写真No. | 規準一般規定 ⑥ボルトナット類による突起 直接衝突の危険がある、ボルト・ナット類の突出対策 | 判定 |

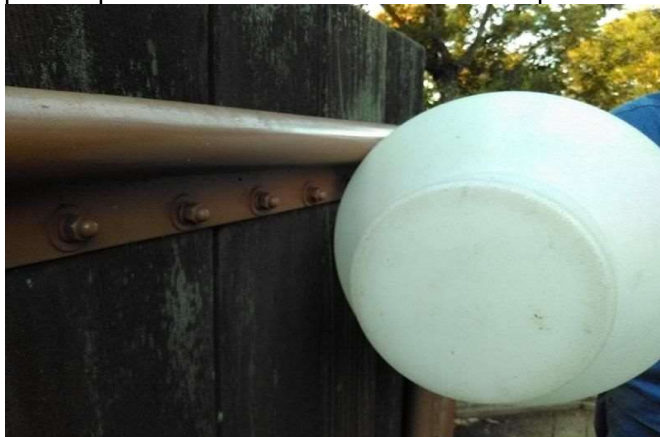
| 30 | | 否2 |

| 写真No. | 規準一般規定 ⑥ボルトナット類による突起 直接衝突の危険がある、ボルト・ナット類の突出対策 | 判定 |

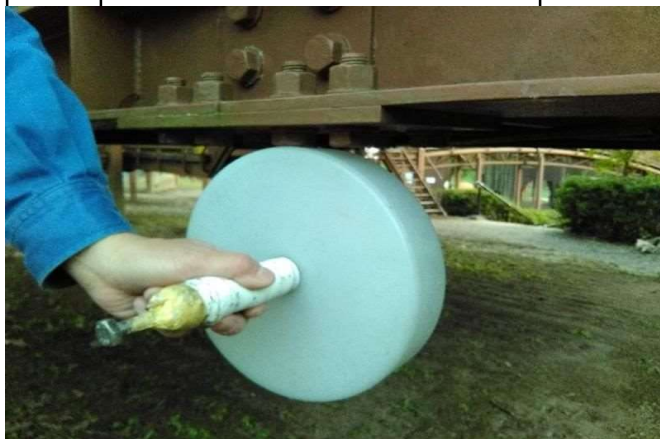
| 32 | | 否2 |

| 写真No. | 規準一般規定 ⑥ボルトナット類による突起 直接衝突の危険がある、ボルト・ナット類の突出対策 | 判定 |

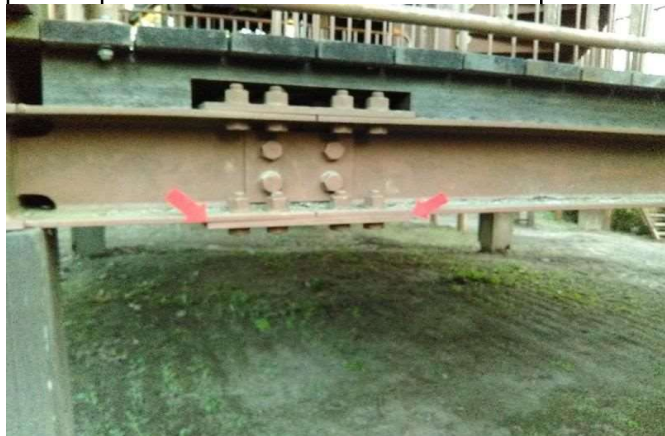
| 33 | | 否1 |

| 写真No. | 規準一般規定 ⑦鋭利な尖端・角・縁 鋭利な尖端・角・縁 | 判定 |

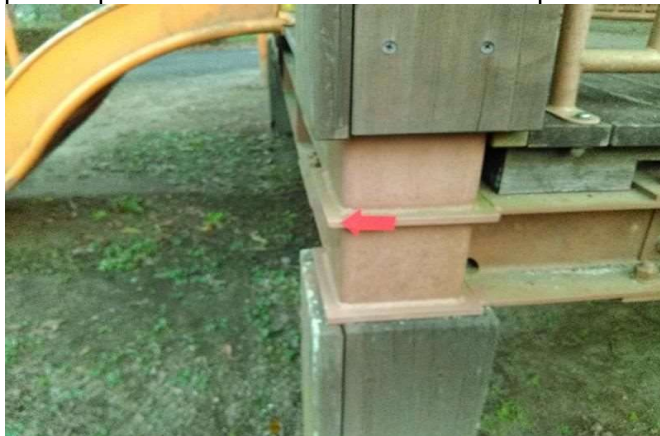
| 34 | | 否1 |

| 写真No. | 規準一般規定 ⑦鋭利な尖端・角・縁 鋭利な尖端・角・縁 | 判定 |

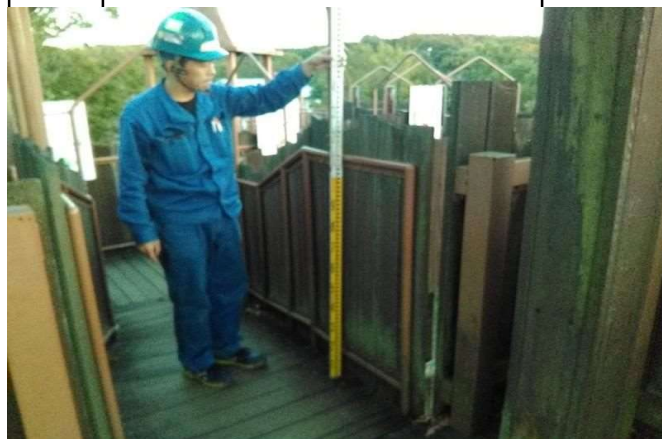
| 40 | | 否2 |

| 写真No. | 規準一般規定 ⑧転落・落下 落下防止柵1,100mm以上(踊場高さ2,000mm超え) 落下高3000超え、1200 | 判定 |

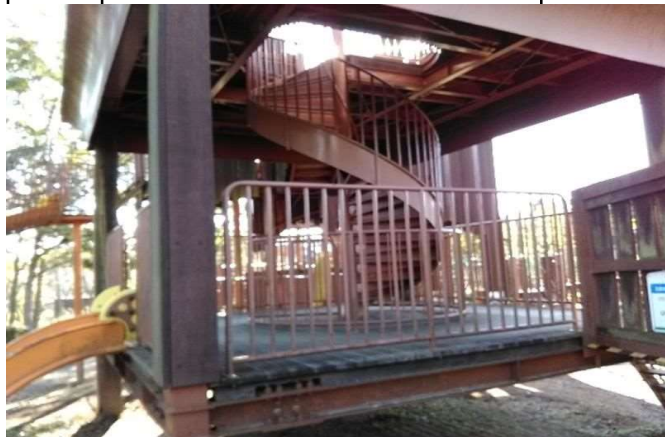
| 写真No. | 規準一般規定 ⑨階段・はしご(共通) 傾斜<br>(90° )横棒はしご(75° )踏板はしご(50° )階段<br>(15° ) 51.1 | 判定 |
|---|---|---|
| 49 | | |

| 写真No. | 規準一般規定 ⑨階段・はしご(共通) 傾斜<br>(90° )横棒はしご(75° )踏板はしご(50° )階段<br>(15° ) 51.1 | 判定 |

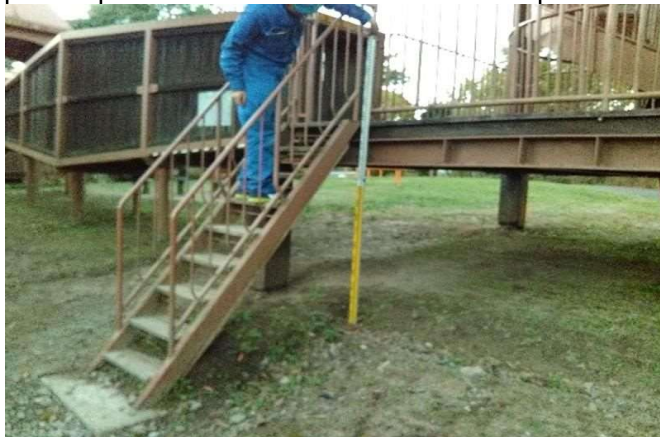
| 写真No. | 規準一般規定 ⑨階段・はしご(共通) 落下高さ<br>(幼児用)2,000mm以下(児童用)3,000mm以下<br>1450.1230、1295,3000 | 判定 |
|---|---|---|
| 50 | | 合 |

| 写真No. | 規準一般規定 ⑨階段・はしご(共通) 落下高さ<br>(幼児用)2,000mm以下(児童用)3,000mm以下<br>1450.1230、1295,3000 | 判定 |

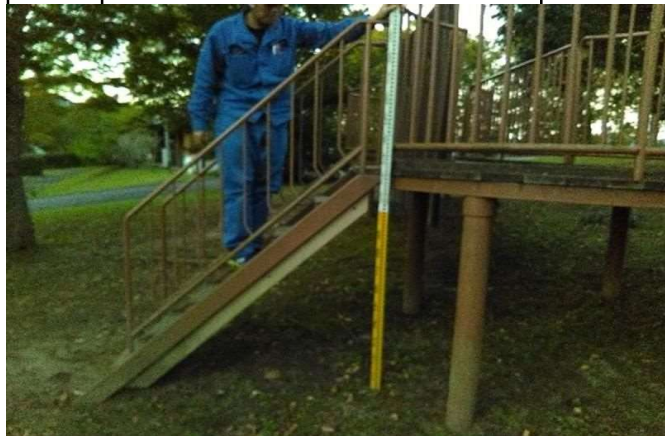
| 写真No. | 規準一般規定 ⑨階段・はしご(共通) 落下高さ<br>(幼児用)2,000mm以下(児童用)3,000mm以下<br>1450.1230、1295,3000 | 判定 |
|---|---|---|
| 51 | | 合 |

| 写真No. | 規準一般規定 ⑨階段・はしご(共通) 落下高さ<br>(幼児用)2,000mm以下(児童用)3,000mm以下<br>1450.1230、1295,3000 | 判定 |

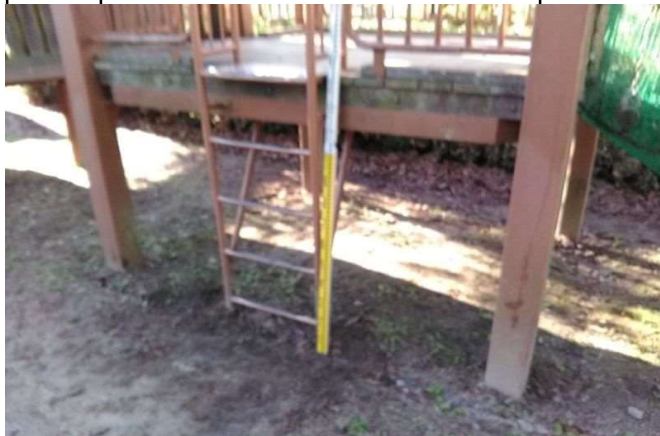
| 写真No. | 規準一般規定 ⑨階段・はしご(共通) 落下高さ<br>(幼児用)2,000mm以下(児童用)3,000mm以下<br>1450.1230、1295,3000 | 判定 |
|---|---|---|
| 52 | | 合 |

| 写真No. | 規準一般規定 ⑨階段・はしご(共通) 落下高さ<br>(幼児用)2,000mm以下(児童用)3,000mm以下<br>1450.1230、1295,3000 | 判定 |

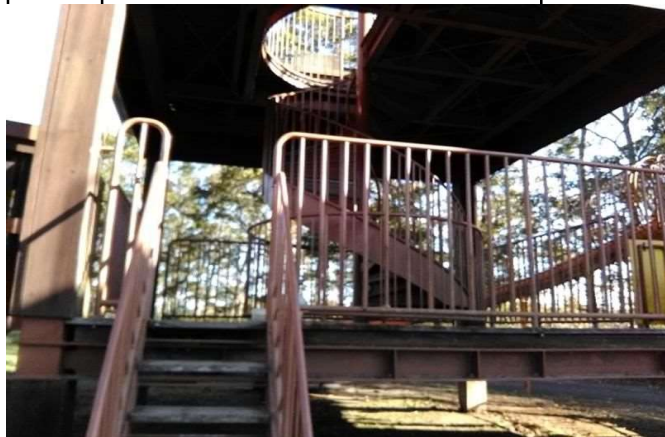
| 写真No. | 規準一般規定 ⑨階段・はしご(共通) 落下高さ<br>(幼児用)2,000mm以下(児童用)3,000mm以下<br>1450.1230、1295,3000 | 判定 |
|---|---|---|
| 53 | | 合 |

| 写真No. | 規準一般規定 ⑨階段・はしご(共通) 落下高さ<br>(幼児用)2,000mm以下(児童用)3,000mm以下<br>1450.1230、1295,3000 | 判定 |

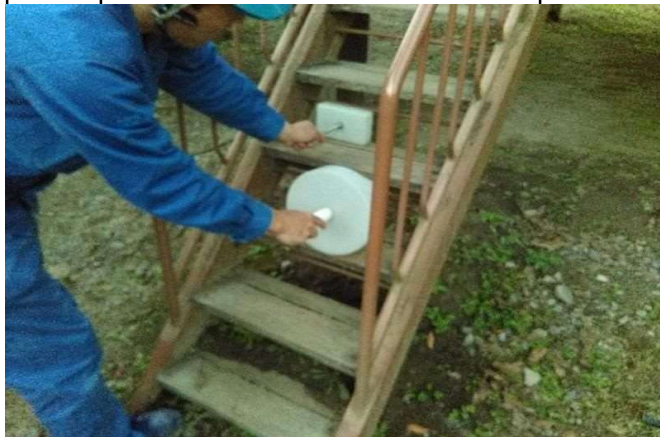
| 写真No. | 規準一般規定 ⑨階段・はしご(共通) 段差間には<br>頭部・胴体の挟み込みがない | 判定 |
|---|---|---|
| 54 | | 合 |

| 写真No. | 規準一般規定 ⑨階段・はしご(共通) 段差間には<br>頭部・胴体の挟み込みがない | 判定 |

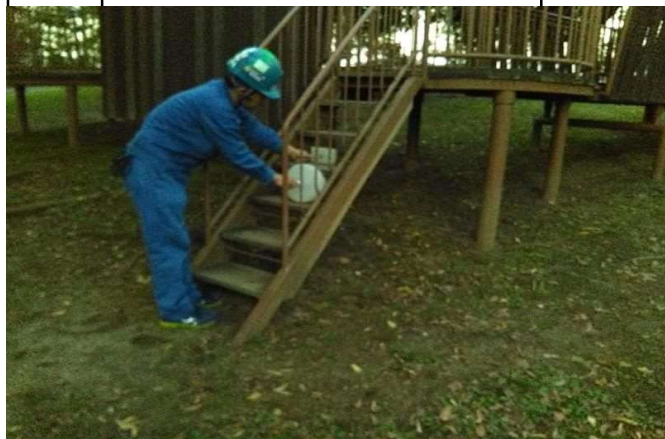
| 55 | | 合 |

| 写真No. | 規準一般規定 ⑨階段・はしご(共通) 段差間には頭部・胴体の挟み込みがない | 判定 |

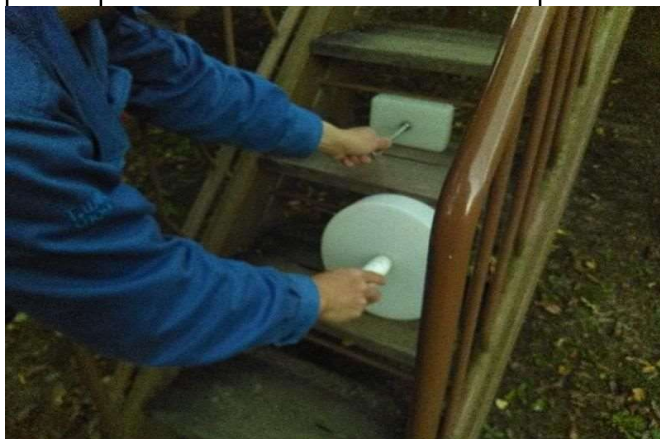
| 56 | | 合 |

| 写真No. | 規準一般規定 ⑨階段・はしご(共通) 段差間には頭部・胴体の挟み込みがない | 判定 |

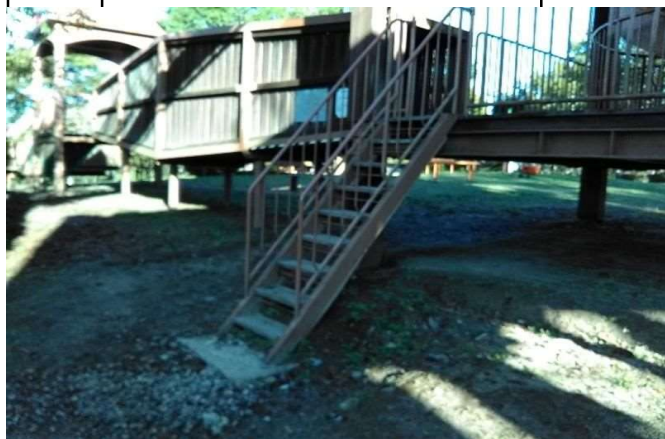
| 57 | | 合 |

| 写真No. | 規準一般規定 ⑨階段・はしご(共通) 段差間には頭部・胴体の挟み込みがない | 判定 |

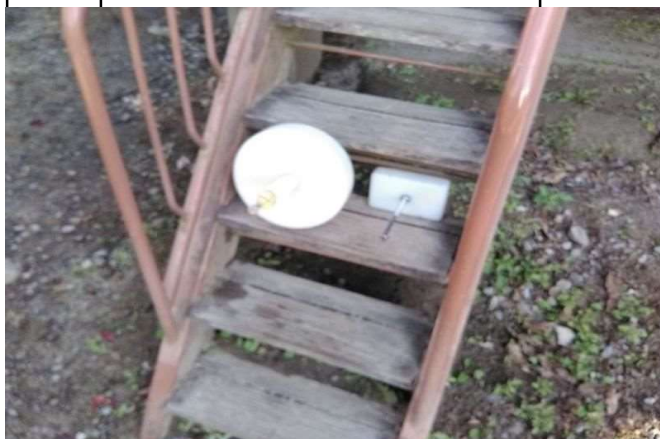
| 58 | | 合 |

| 写真No. | 規準一般規定 ⑨階段・はしご(共通) 段差間には頭部・胴体の挟み込みがない | 判定 |

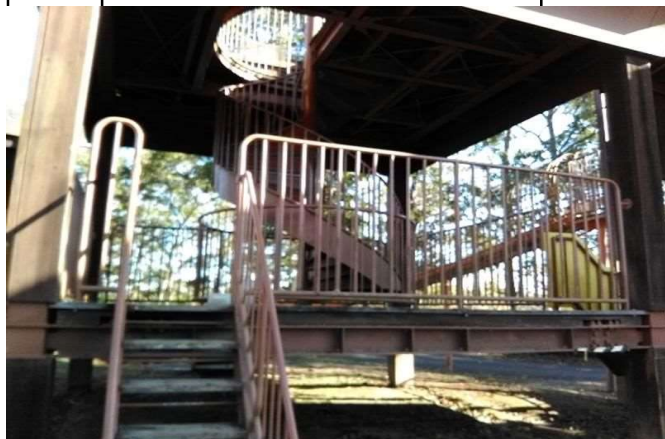
| 59 | | 合 |

| 写真No. | 規準一般規定 ⑨階段・はしご(共通) 段差間には頭部・胴体の挟み込みがない | 判定 |

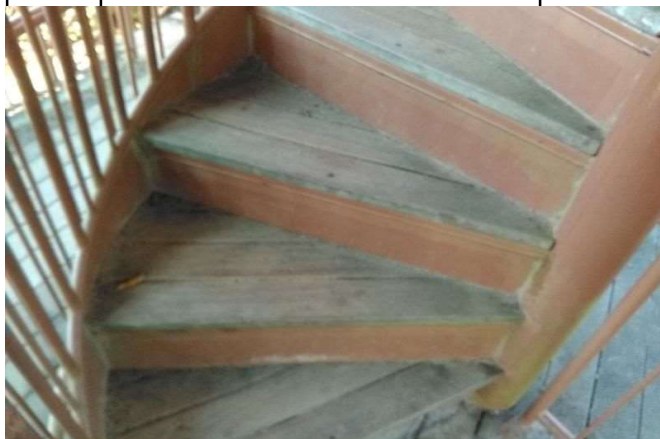
| 60 | | 合 |

| 写真No. | 規準一般規定 ⑨階段・はしご(共通) 段差間には頭部・胴体の挟み込みがない | 判定 |

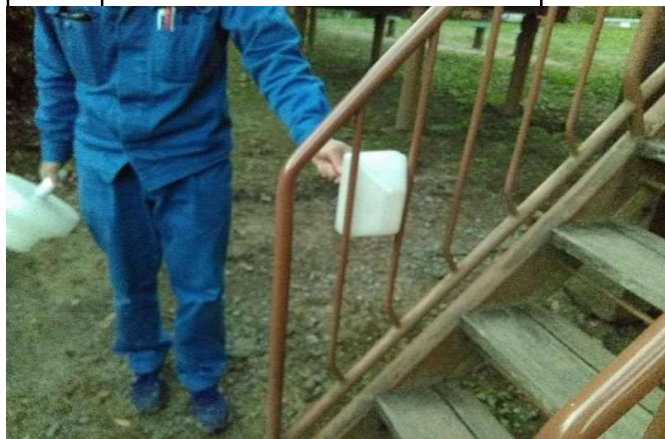
| 61 | | 合 |

| 写真No. | 規準一般規定 ⑨階段・はしご(共通) 手すり子<br>には頭部・胴体の挟み込みがない | 判定 |

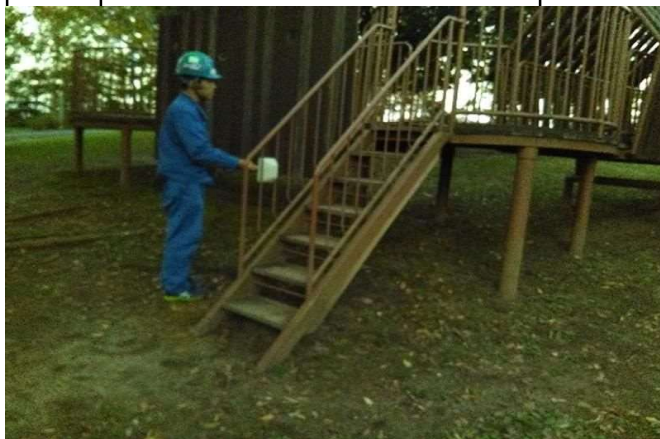
| 62 | | 合 |

| 写真No. | 規準一般規定 ⑨階段・はしご(共通) 手すり子<br>には頭部・胴体の挟み込みがない | 判定 |

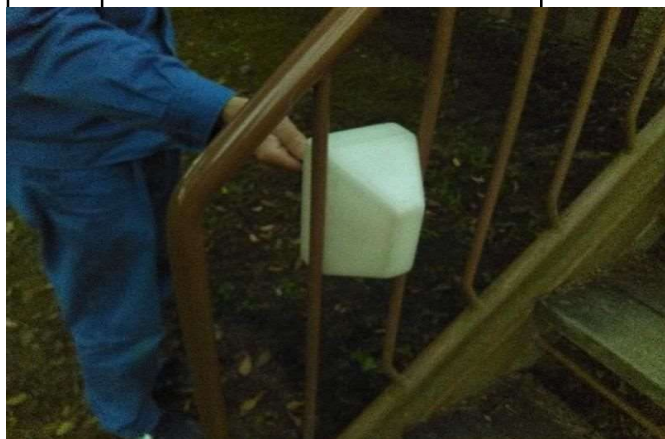
| 63 | | 合 |

| 写真No. | 規準一般規定 ⑨階段・はしご(共通) 手すり子<br>には頭部・胴体の挟み込みがない | 判定 |

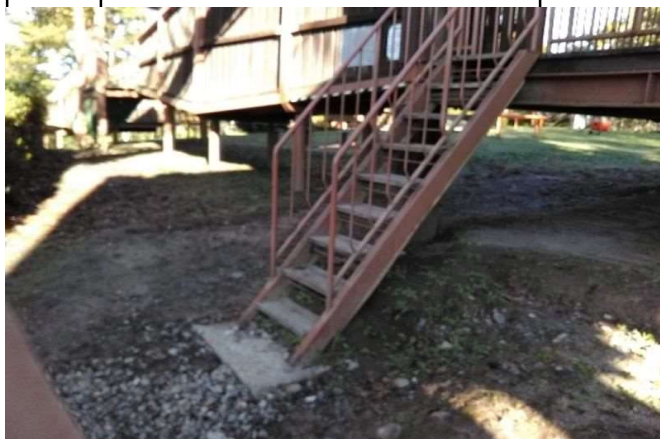
| 64 | | 合 |

| 写真No. | 規準一般規定 ⑨階段・はしご(共通) 手すり子<br>には頭部・胴体の挟み込みがない | 判定 |

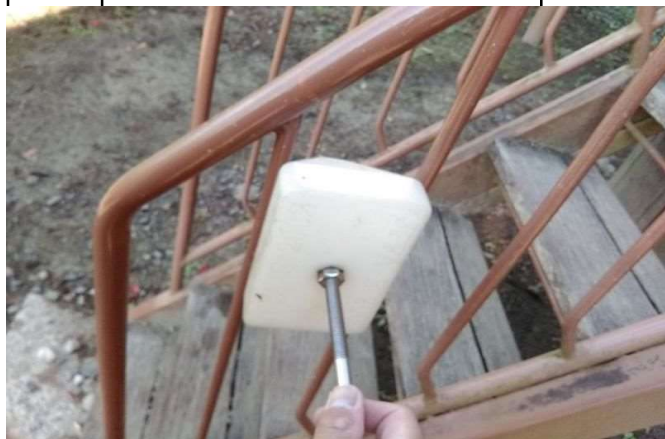
| 65 | | 合 |

| 写真No. | 規準一般規定 ⑨階段・はしご(共通) 手すり子<br>には頭部・胴体の挟み込みがない | 判定 |

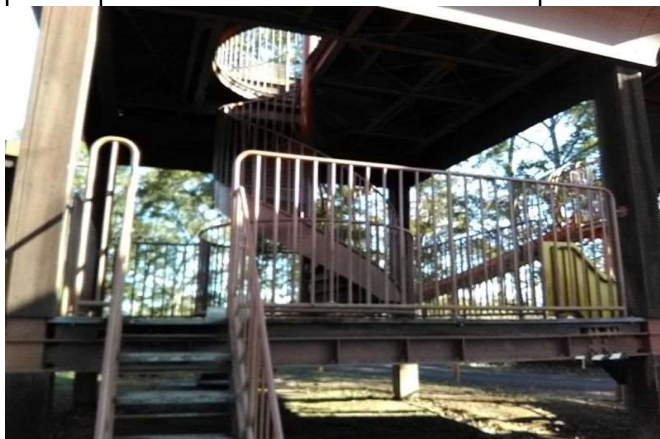
| 66 | | 合 |

| 写真No. | 規準一般規定 ⑨階段・はしご(共通) 手すり子<br>には頭部・胴体の挟み込みがない | 判定 |

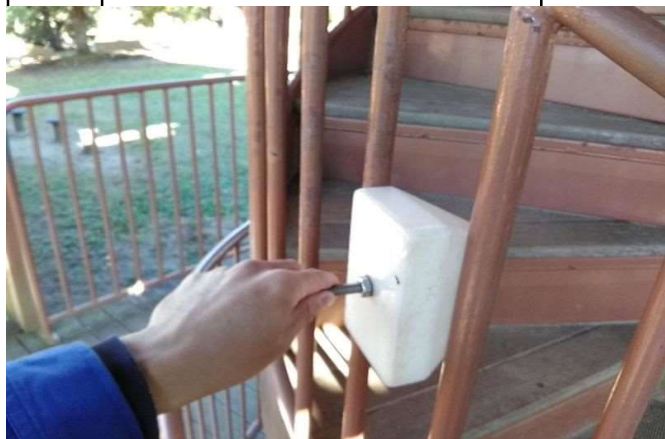
| 67 | | 合 |

| 写真No. | 規準一般規定 ⑨階段・はしご(共通) 手すり子<br>には頭部・胴体の挟み込みがない | 判定 |

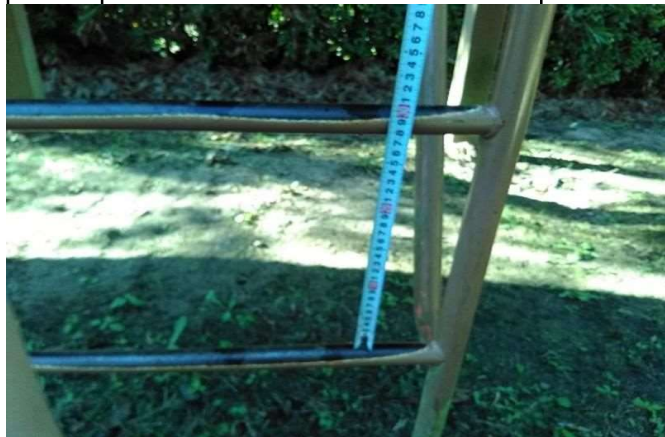
| 73 | | 合 |

| 写真No. | 規準一般規定 ⑨横棒はしご 段差 (幼児用)305mm以下(児童用)305mm以下 300 | 判定 |

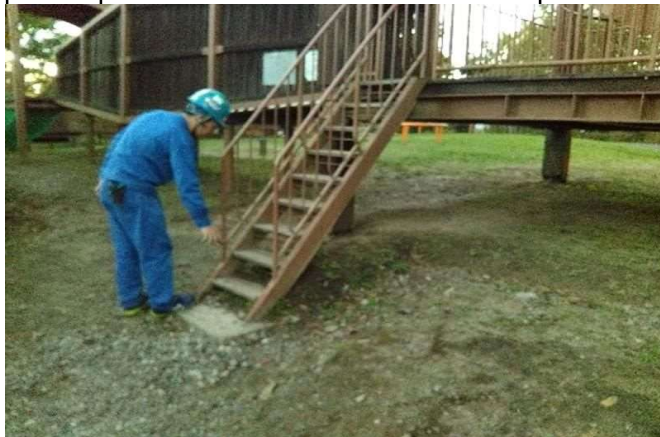
| 74 | | 合 |

| 写真No. | 規準一般規定 ⑨踏み板はしご 奥行 (幼児用)170mm以上(児童用) 75mm以上(板無) 185.240 | 判定 |

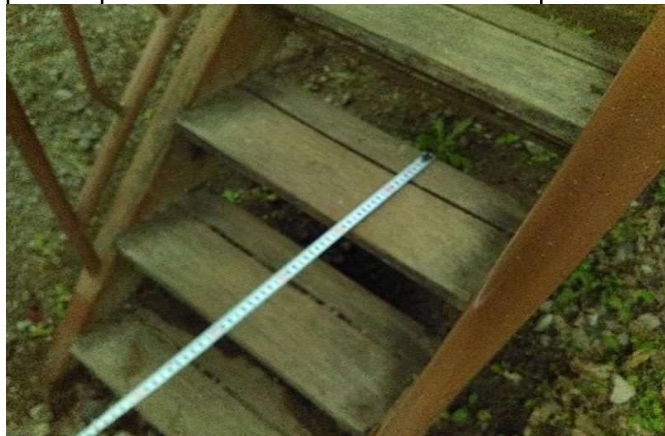
| 75 | | 合 |

| 写真No. | 規準一般規定 ⑨踏み板はしご 奥行 (幼児用)170mm以上(児童用) 75mm以上(板無) 185.240 | 判定 |

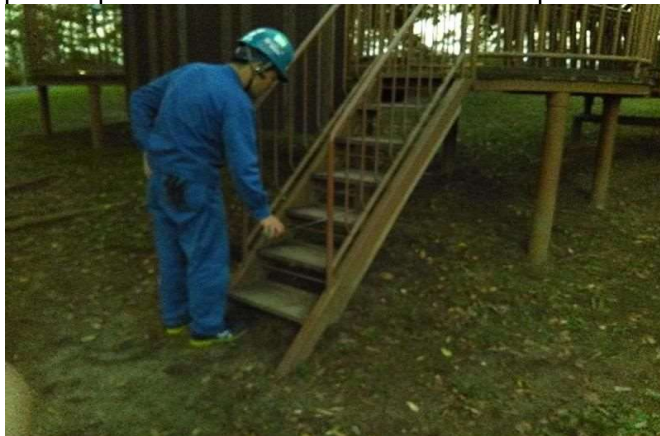
| 76 | | 合 |

| 写真No. | 規準一般規定 ⑨踏み板はしご 奥行 (幼児用)170mm以上(児童用) 75mm以上(板無) 185.240 | 判定 |

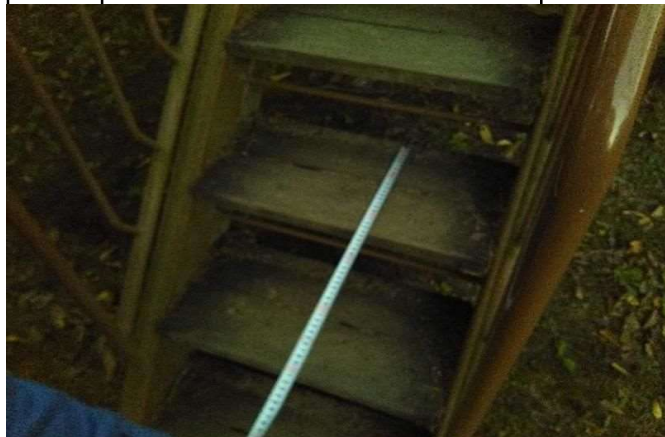
| 77 | | 合 |

| 写真No. | 規準一般規定 ⑨踏み板はしご 奥行 (幼児用)170mm以上(児童用) 75mm以上(板無) 185.240 | 判定 |

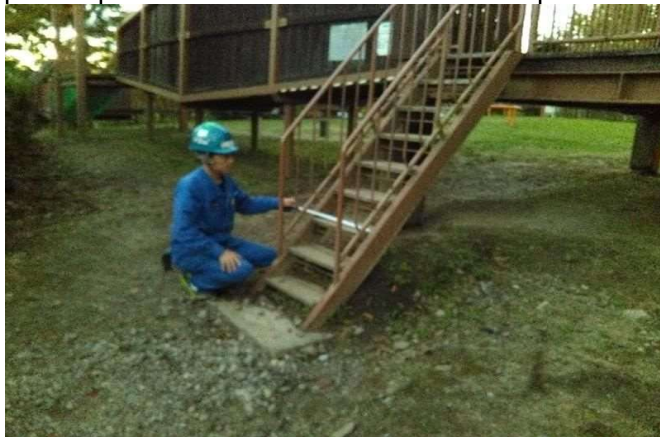
| 78 | | 合 |

| 写真No. | 規準一般規定 ⑨踏み板はしご 踏み板の長さ (幼児用)300mm以上(児童用)400mm以上 500.500 | 判定 |

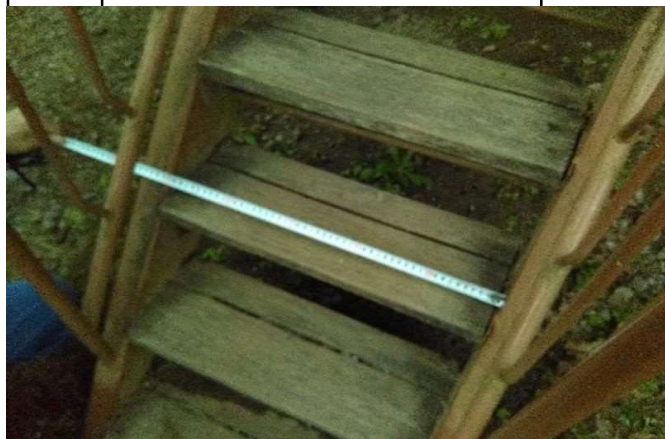
| 79 | | 合 |

| 写真No. | 規準一般規定 ⑨踏み板はしご 踏み板の長さ<br>(幼児用)300mm以上(児童用)400mm以上 500.500 | 判定 |

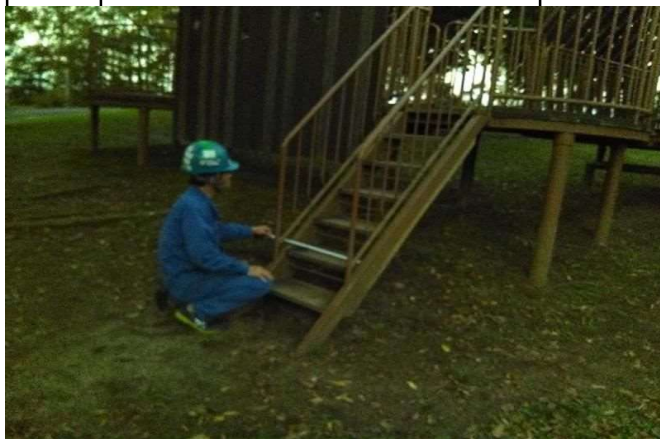
| 80 | | 合 |

| 写真No. | 規準一般規定 ⑨踏み板はしご 踏み板の長さ<br>(幼児用)300mm以上(児童用)400mm以上 500.500 | 判定 |

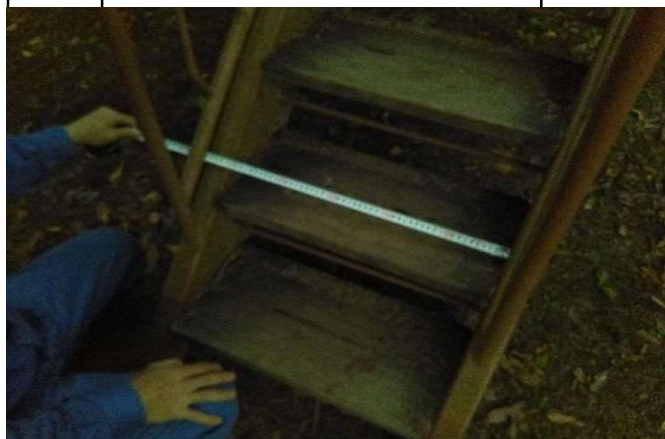
| 81 | | 合 |

| 写真No. | 規準一般規定 ⑨踏み板はしご 踏み板の長さ<br>(幼児用)300mm以上(児童用)400mm以上 500.500 | 判定 |

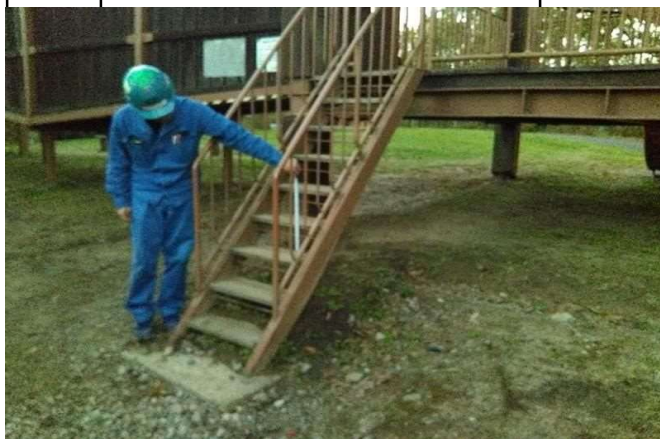
| 82 | | 合 |

| 写真No. | 規準一般規定 ⑨踏み板はしご 段差 (幼児用)220mm以下(児童用)305mm以下 180.190 | 判定 |

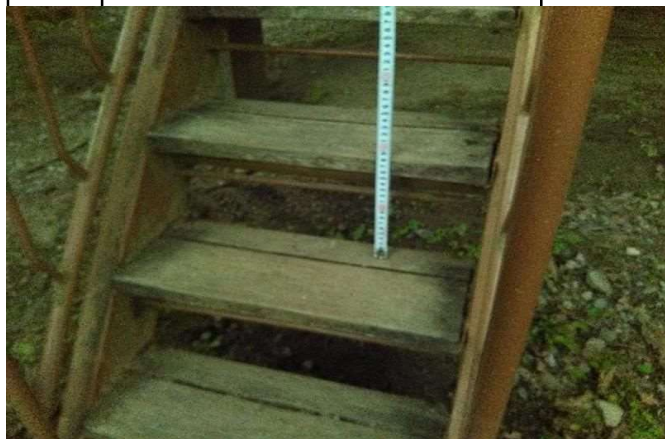
| 83 | | 合 |

| 写真No. | 規準一般規定 ⑨踏み板はしご 段差 (幼児用)220mm以下(児童用)305mm以下 180.190 | 判定 |

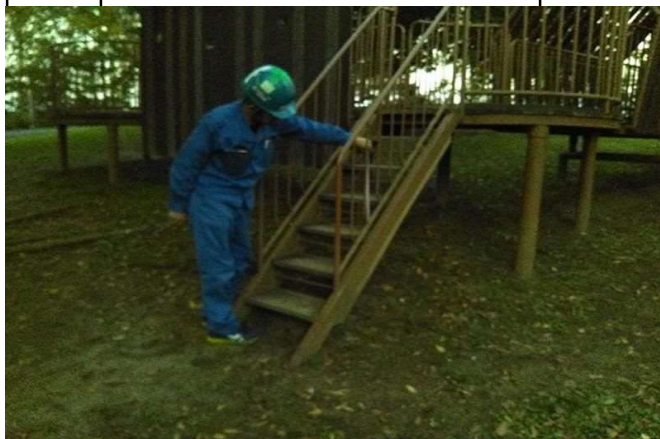
| 84 | | 合 |

| 写真No. | 規準一般規定 ⑨踏み板はしご 段差 (幼児用)220mm以下(児童用)305mm以下 180.190 | 判定 |

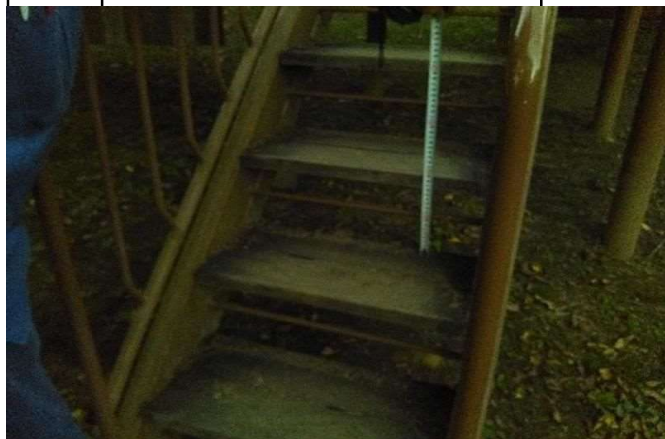
| 85 | | 合 |

| 写真No. | 規準一般規定 ⑨踏み板はしご 段差 (幼児用)220mm以下(児童用)305mm以下 180.190 | 判定 |

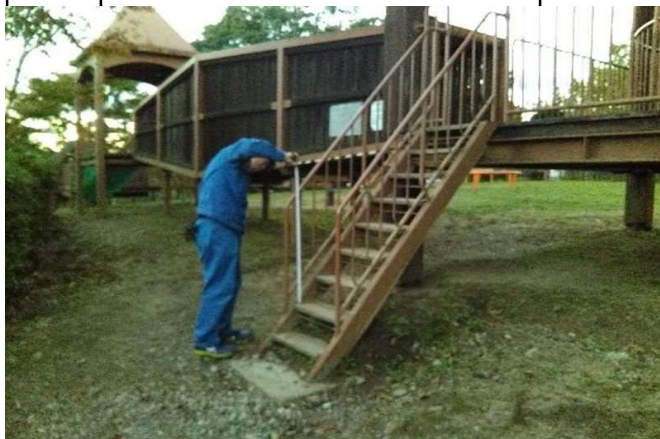
| 86 | | 合 |

| 写真No. | 規準一般規定 ⑨踏み板はしご 手すり高さ(幼児用)500～800mm (児童用)500～800mm 800.800 | 判定 |

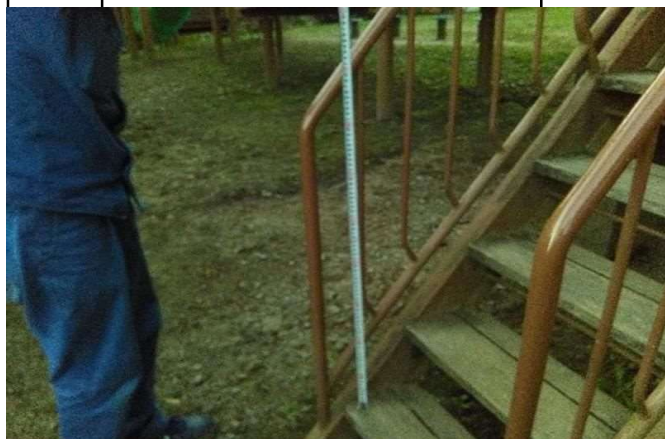
| 87 | | 合 |

| 写真No. | 規準一般規定 ⑨踏み板はしご 手すり高さ(幼児用)500～800mm (児童用)500～800mm 800.800 | 判定 |

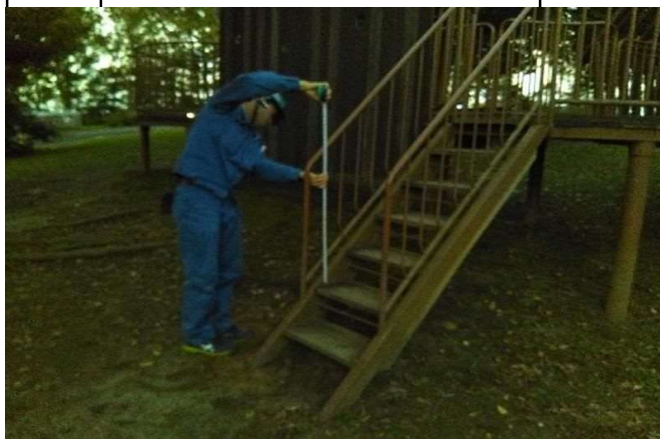
| 88 | | 合 |

| 写真No. | 規準一般規定 ⑨踏み板はしご 手すり高さ(幼児用)500～800mm (児童用)500～800mm 800.800 | 判定 |

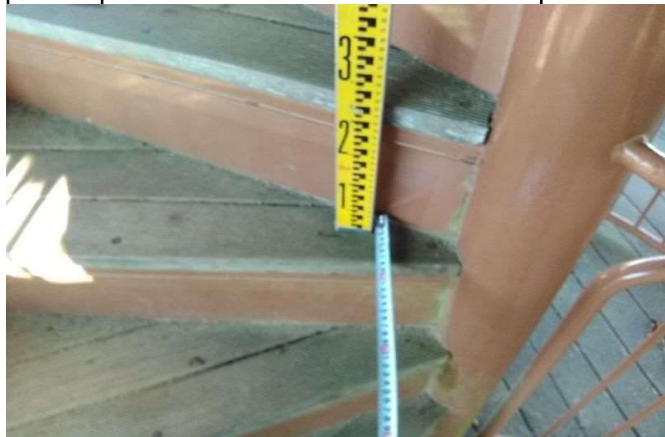
| 91 | | 否2 |

| 写真No. | 規準一般規定 ⑨らせん階段 奥行(内側)(幼児用)100mm以上(児童用)100mm以上(板有・無) 85 | 判定 |

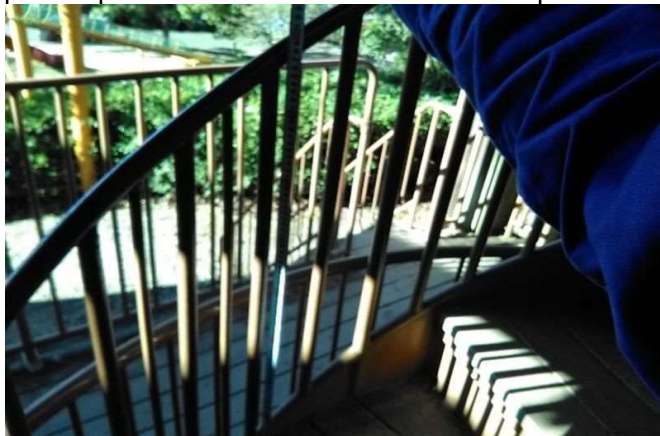
| 94 | | 否1 |

| 写真No. | 規準一般規定 ⑨らせん階段 手すり高さ(幼児用)500～800mm (児童用)500～800mm 785,950 | 判定 |

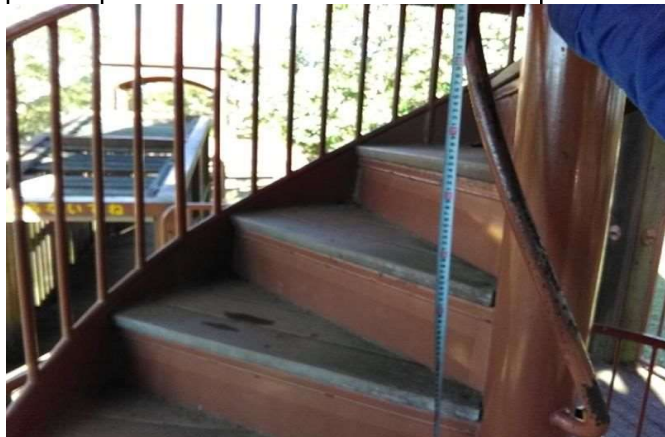
| 95 | | 否1 |

| 写真No. | 規準一般規定 ⑨らせん階段 手すり高さ(幼児用)500～800mm (児童用)500～800mm 785,950 | 判定 |

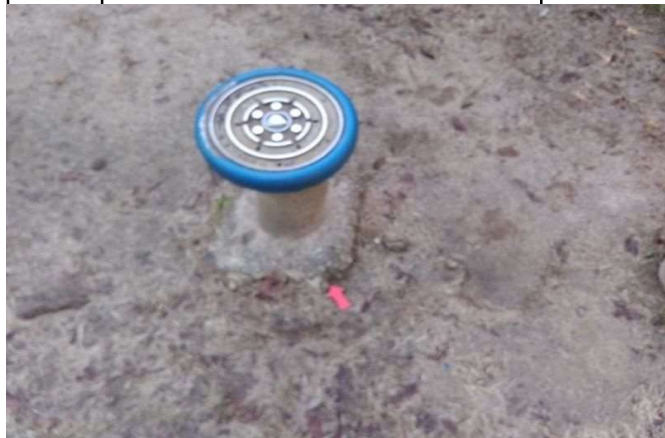
| 写真No. | 規準一般規定 ⑪基礎の設計 基礎の設計(基礎の天端 土かぶり100mm以上) 基礎露出 | 判定 |
|---|---|---|
| 99 | | 否1 |

| 写真No. | 規準一般規定 ⑪基礎の設計 基礎の設計(基礎の天端 土かぶり100mm以上) 基礎露出 | 判定 |

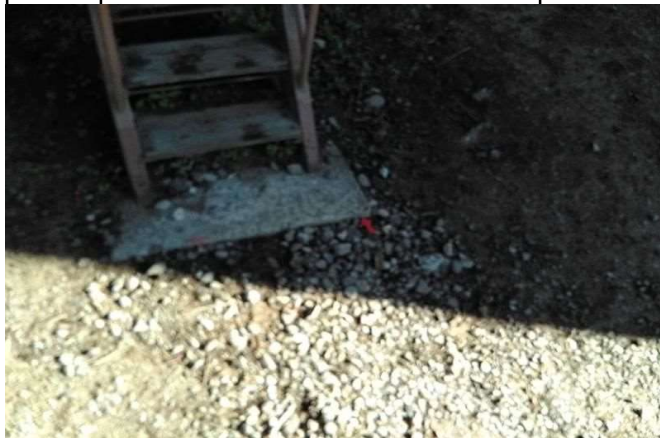
| 写真No. | 規準一般規定 ⑪基礎の設計 基礎の設計(基礎の天端 土かぶり100mm以上) 基礎露出 | 判定 |
|---|---|---|
| 100 | | 否1 |

| 写真No. | 規準一般規定 ⑪基礎の設計 基礎の設計(基礎の天端 土かぶり100mm以上) 基礎露出 | 判定 |

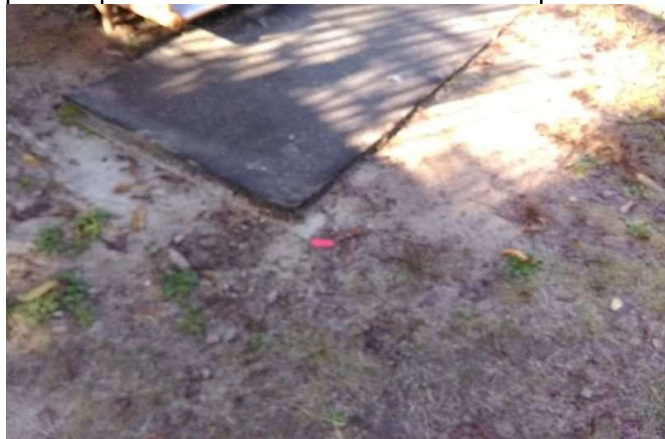
| 写真No. | 規準一般規定 ⑪基礎の設計 基礎の設計(基礎の天端 土かぶり100mm以上) 基礎露出 | 判定 |
|---|---|---|
| 101 | | 否1 |

| 写真No. | 規準一般規定 ⑪基礎の設計 基礎の設計(基礎の天端 土かぶり100mm以上) 基礎露出 | 判定 |

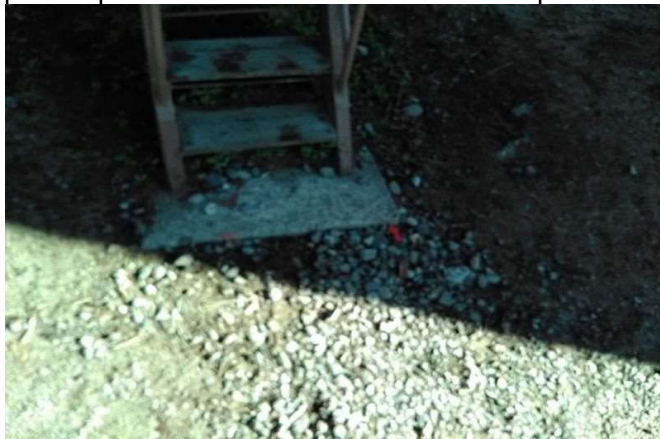
| 写真No. | 規準一般規定 ⑪基礎の設計 基礎の露出がないこと 基礎露出 | 判定 |
|---|---|---|
| 102 | | 否2 |

| 写真No. | 規準一般規定 ⑪基礎の設計 基礎の露出がないこと 基礎露出 | 判定 |

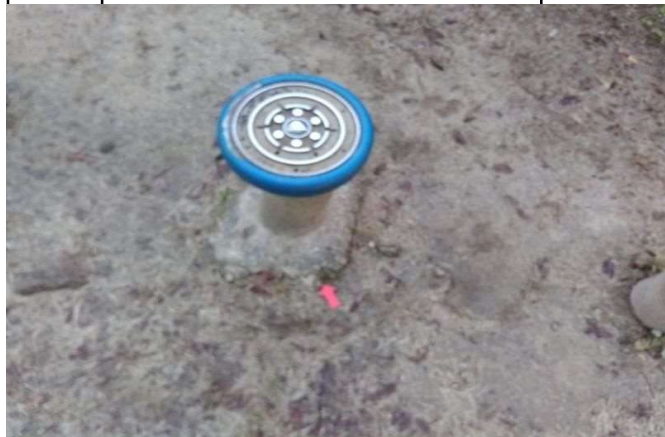
| 写真No. | 規準一般規定 ①基礎の設計 基礎の露出がないこと 基礎露出 | 判定 |
|---|---|---|
| 103 | | 否2 |

| 写真No. | 規準一般規定 ①基礎の設計 基礎の露出がないこと 基礎露出 | 判定 |

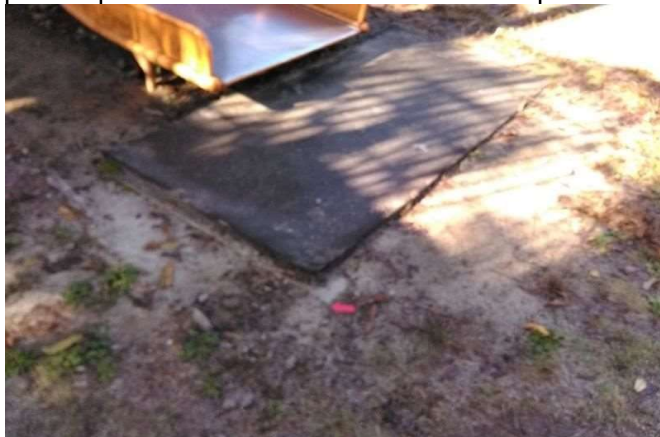
| 写真No. | 規準一般規定 ①基礎の設計 基礎の露出がないこと 基礎露出 | 判定 |
|---|---|---|
| 104 | | 否2 |

| 写真No. | 規準一般規定 ①基礎の設計 基礎の露出がないこと 基礎露出 | 判定 |

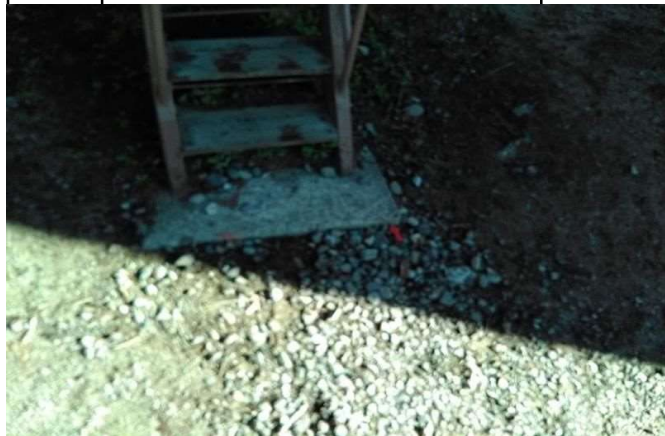
| 写真No. | 規準一般規定 ①基礎の設計 *露出基礎への直接落下が想定される場合はハザードレベルを3とする 基礎露出 | 判定 |
|---|---|---|
| 105 | | 否3 |

| 写真No. | 規準一般規定 ①基礎の設計 *露出基礎への直接落下が想定される場合はハザードレベルを3とする 基礎露出 | 判定 |

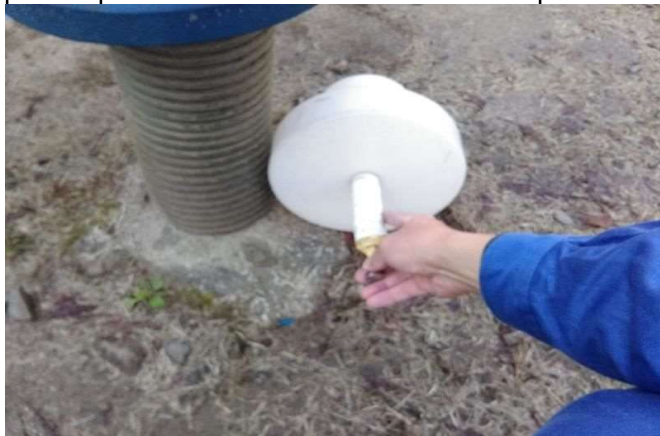
| 写真No. | 規準一般規定 ①基礎の設計 *露出基礎への直接落下が想定される場合はハザードレベルを3とする 基礎露出 | 判定 |
|---|---|---|
| 106 | | 否3 |

| 写真No. | 規準一般規定 ①基礎の設計 *露出基礎への直接落下が想定される場合はハザードレベルを3とする 基礎露出 | 判定 |
