# 点検写真台帳

| 公園 | 1 | るるパーク(大分農業文化公園) | エリア | | | 点検日 | 2022/10/14 |
| 施設 | 1 | 複合遊具(大) ①展望デッキ・ローラースライダー側 | 総合 | 劣化 | ハザード | ページ | 26 / 54 |

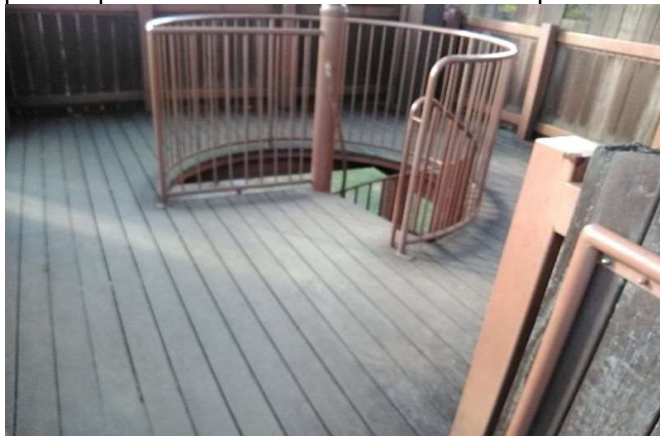
| 写真No. | 劣化 木・床部 部位全景(外観状況・落下高さ等) | 判定 |
|---|---|---|
| 160 | | |

| 写真No. | 劣化 木・床部 部位全景(外観状況・落下高さ等) | 判定 |

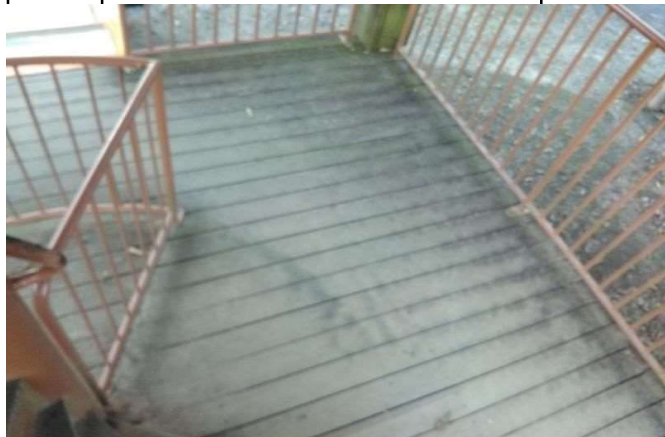
| 写真No. | 劣化 木・床部 部位全景(外観状況・落下高さ等) | 判定 |
|---|---|---|
| 161 | | |

| 写真No. | 劣化 木・床部 部位全景(外観状況・落下高さ等) | 判定 |

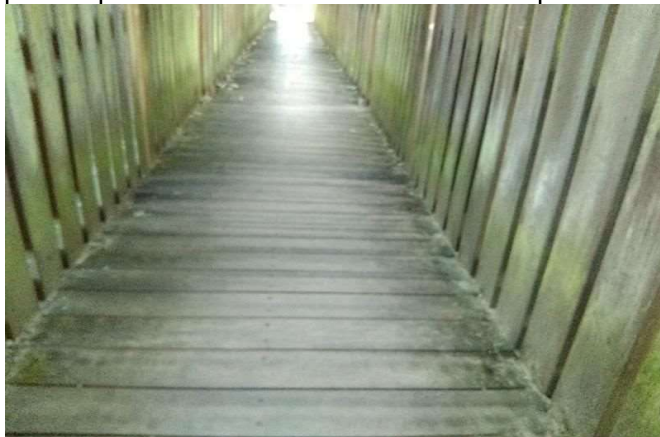
| 写真No. | 劣化 木・床部 部位全景(外観状況・落下高さ等) | 判定 |
|---|---|---|
| 162 | | |

| 写真No. | 劣化 木・床部 部位全景(外観状況・落下高さ等) | 判定 |

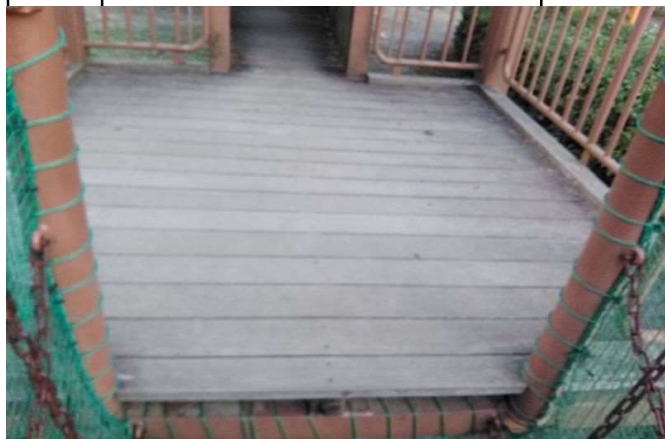
| 写真No. | 劣化 木・床部 部位全景(外観状況・落下高さ等) | 判定 |
|---|---|---|
| 163 | | |

| 写真No. | 劣化 木・床部 部位全景(外観状況・落下高さ等) | 判定 |

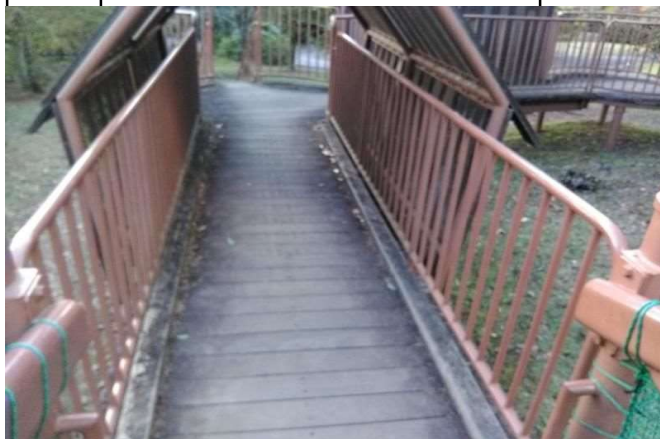
| 写真No. | 劣化 木・床部 部位全景(外観状況・落下高さ等) | 判定 |
|---|---|---|
| 164 | | |

| 写真No. | 劣化 木・床部 部位全景(外観状況・落下高さ等) | 判定 |

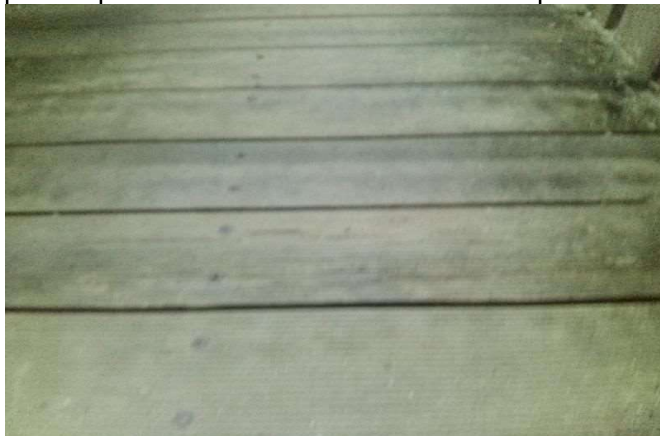
| 写真No. | 劣化 木・床部 磨耗・へこみがないか 磨耗 | 判定 |
|---|---|---|
| 172 | | b |

| 写真No. | 劣化 木・床部 磨耗・へこみがないか 磨耗 | 判定 |

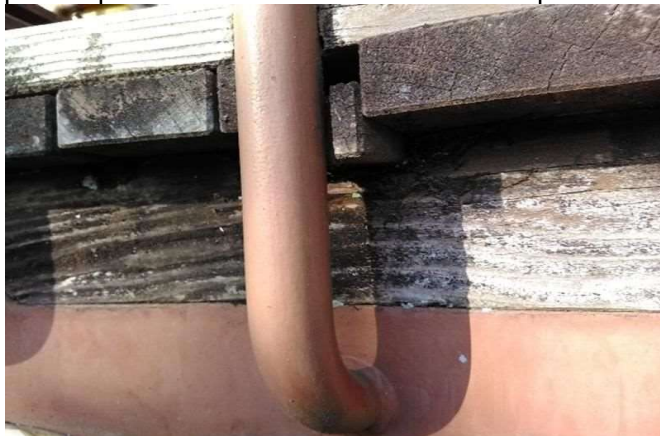
| 写真No. | 劣化<br>腐朽 | 木・床部 破損など (破損1ヶ所) 根太 | 判定 |
|---|---|---|---|
| 178 | | | C |

| 写真No. | 劣化<br>腐朽 | 木・床部 破損など (破損1ヶ所) 根太 | 判定 |

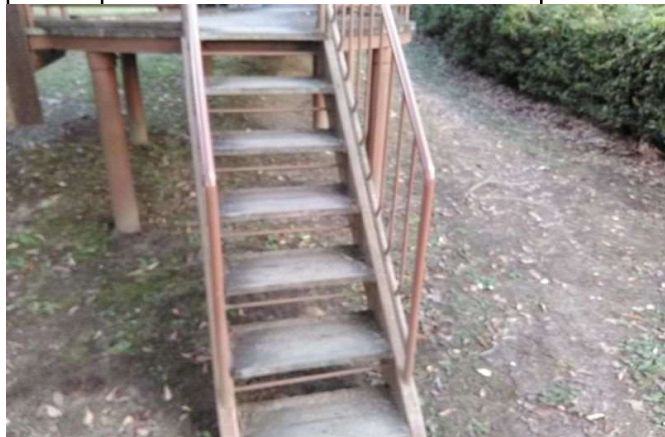
| 写真No. | 劣化<br>さ等) | 木・登行部 部位全景(外観状況・落下高さ等) | 判定 |
|---|---|---|---|
| 179 | | | |

| 写真No. | 劣化<br>さ等) | 木・登行部 部位全景(外観状況・落下高さ等) | 判定 |

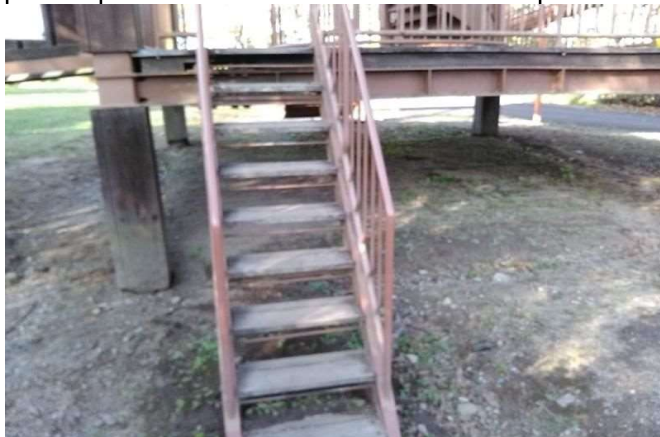
| 写真No. | 劣化<br>さ等) | 木・登行部 部位全景(外観状況・落下高さ等) | 判定 |
|---|---|---|---|
| 180 | | | |

| 写真No. | 劣化<br>さ等) | 木・登行部 部位全景(外観状況・落下高さ等) | 判定 |

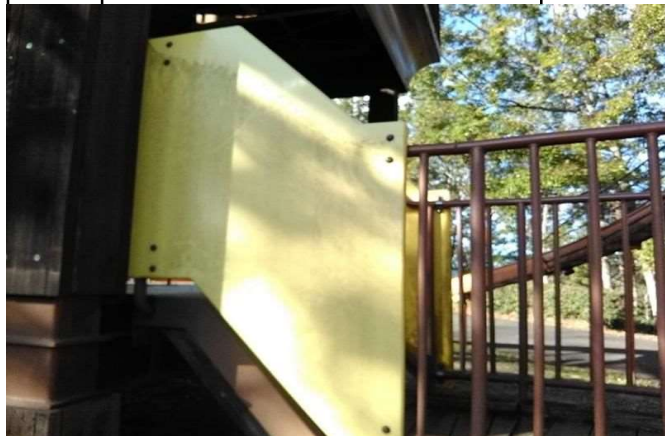
| 写真No. | 劣化 プラスチック系部材 部位全景(外観状況・落下高さ等) | 判定 |
|---|---|---|
| 183 | | |

| 写真No. | 劣化 プラスチック系部材 部位全景(外観状況・落下高さ等) | 判定 |

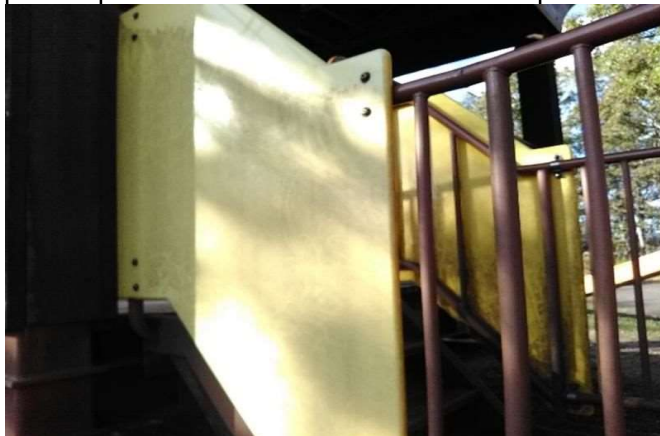
| 写真No. | 劣化 プラスチック系部材 磨耗がないか | 判定 |
|---|---|---|
| 184 | | a |

| 写真No. | 劣化 プラスチック系部材 磨耗がないか | 判定 |

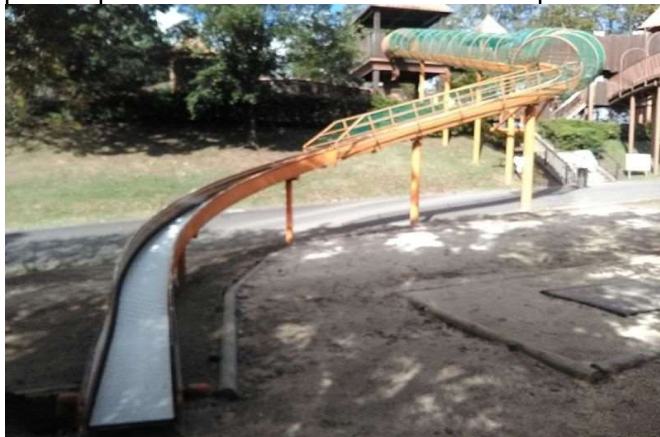
| 写真No. | 劣化 滑降部 1_すべり台 部位全景(外観状況・落下高さ等) | 判定 |
|---|---|---|
| 186 | | |

| 写真No. | 劣化 滑降部 1_すべり台 部位全景(外観状況・落下高さ等) | 判定 |

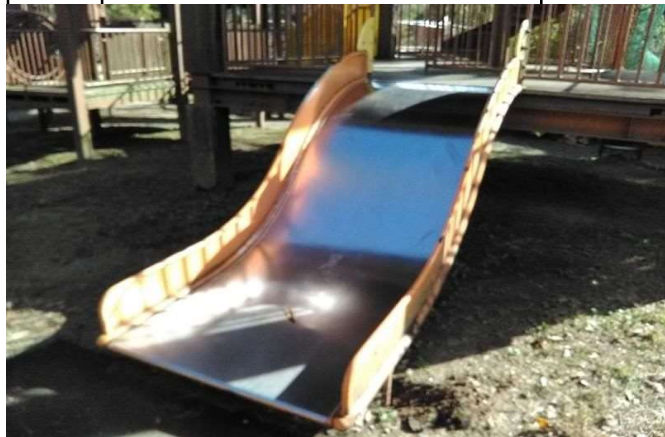
| 写真No. | 劣化 滑降部 1_すべり台 部位全景(外観状況・落下高さ等) | 判定 |
|---|---|---|
| 187 | | |

| 写真No. | 劣化 滑降部 1_すべり台 部位全景(外観状況・落下高さ等) | 判定 |

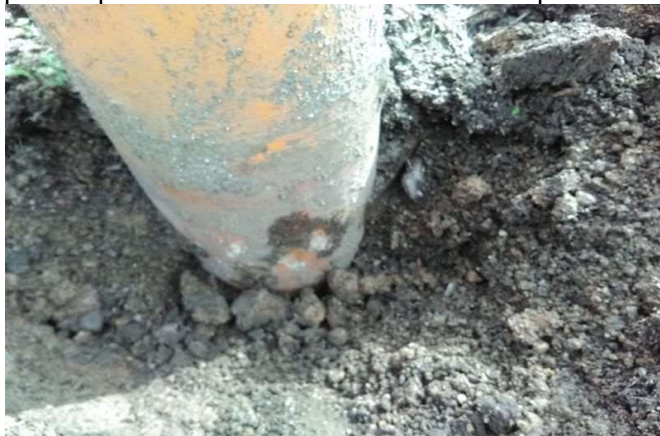
| 写真No. | 劣化 滑降部 1_すべり台 腐食がないか(地際部附近) (全数点検) サビ | 判定 |
|---|---|---|
| 190 | | b |

| 写真No. | 劣化 滑降部 1_すべり台 腐食がないか(地際部附近) (全数点検) サビ | 判定 |

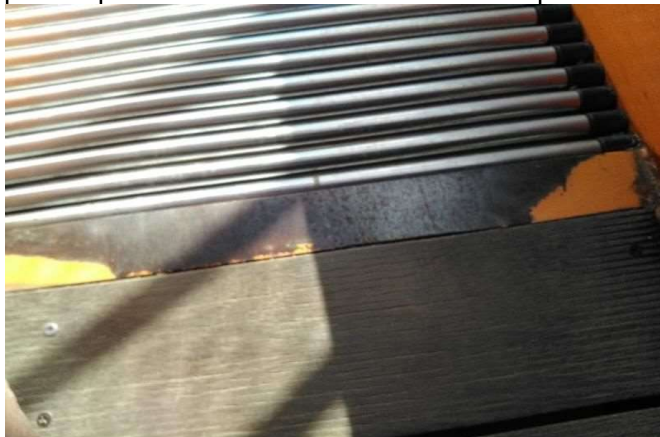
| 写真No. | 劣化 滑降部 1_すべり台 摩耗がないか(滑降面・側面) 摩耗 | 判定 |
|---|---|---|
| 200 | | b |

| 写真No. | 劣化 滑降部 1_すべり台 摩耗がないか(滑降面・側面) 摩耗 | 判定 |

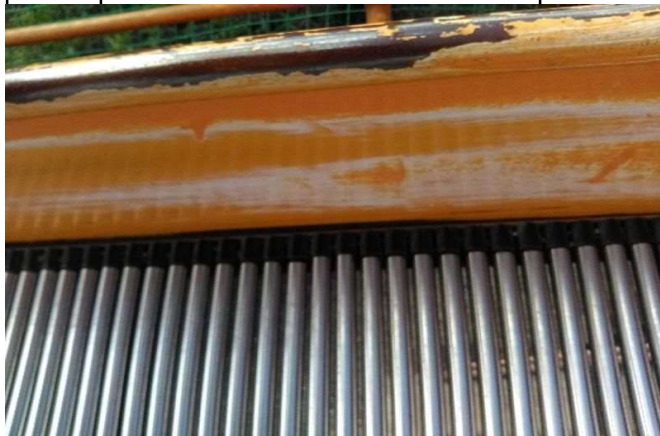
| 写真No. | 劣化 滑降部 1_すべり台 破損など (破損1ヶ所) 樹脂パーツ破損 | 判定 |
|---|---|---|
| 202 | | c |

| 写真No. | 劣化 滑降部 1_すべり台 破損など (破損1ヶ所) 樹脂パーツ破損 | 判定 |

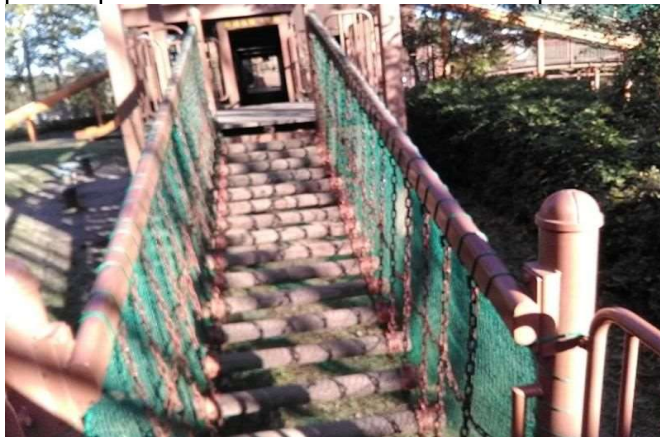
| 写真No. | 劣化 梁部 10_吊り橋・ネット渡り 部位全景(外観状況・落下高さ等) | 判定 |
|---|---|---|
| 204 | | |

| 写真No. | 劣化 梁部 10_吊り橋・ネット渡り 部位全景(外観状況・落下高さ等) | 判定 |

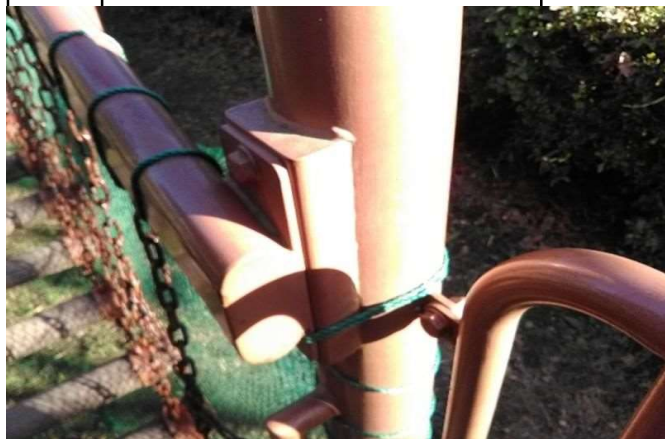
| 205 | | a |

| 写真No. | 劣化 梁部 10_吊り橋・ネット渡り 腐食がないか<br>(金具附近) | 判定 |

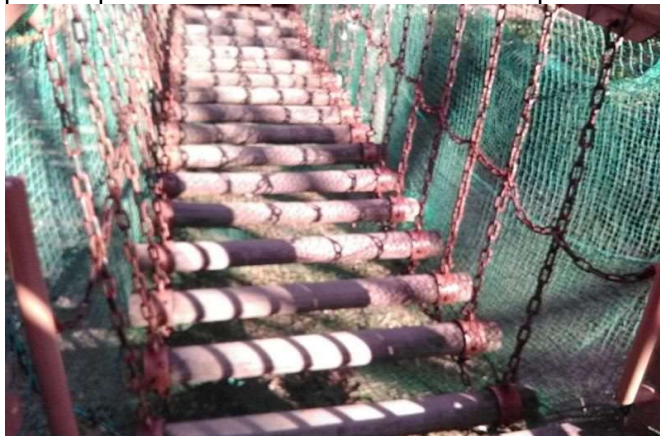
| 208 | | |

| 写真No. | 劣化 歩行部 10_吊り橋・ネット渡り 部位全景<br>(外観状況・落下高さ等) | 判定 |

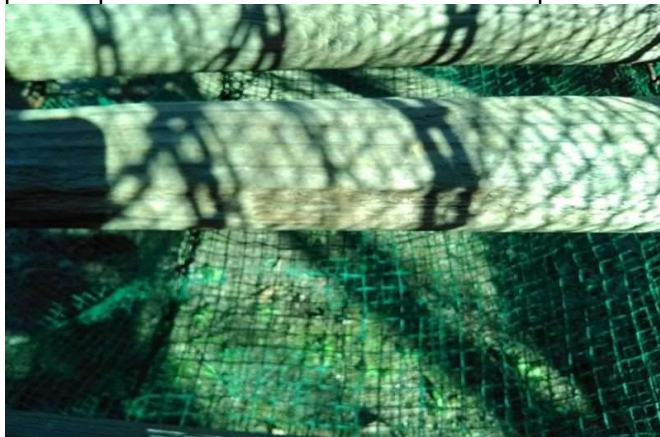
| 210 | | b |

| 写真No. | 劣化 歩行部 10_吊り橋・ネット渡り 腐食・腐朽<br>がないか (全数点検) 腐朽 | 判定 |

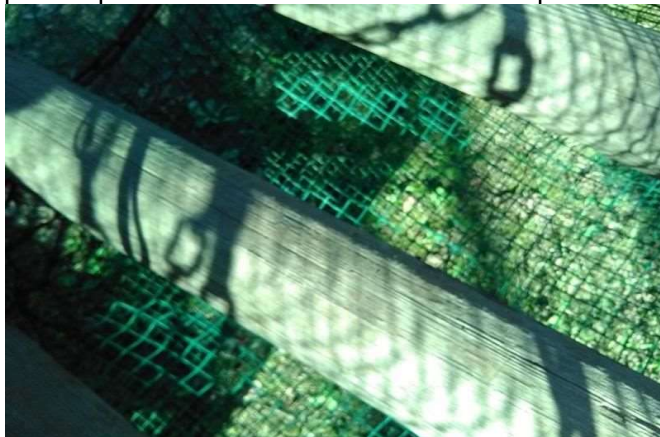
| 写真No. | 劣化 歩行部 10_吊り橋・ネット渡り 滑り易くなっているか | 判定 |
|---|---|---|
| 212 | | b |

| 写真No. | 劣化 歩行部 10_吊り橋・ネット渡り 滑り易くなっているか | 判定 |

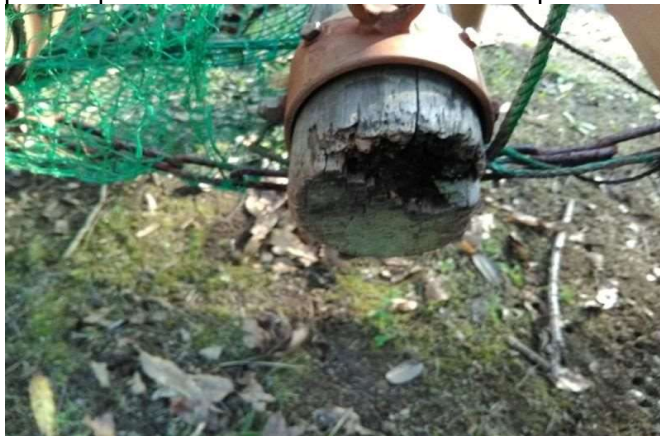
| 写真No. | 劣化 歩行部 10_吊り橋・ネット渡り 破損など (破損 1 ヶ所) 端部腐朽 | 判定 |
|---|---|---|
| 214 | | c |

| 写真No. | 劣化 歩行部 10_吊り橋・ネット渡り 破損など (破損 1 ヶ所) 端部腐朽 | 判定 |

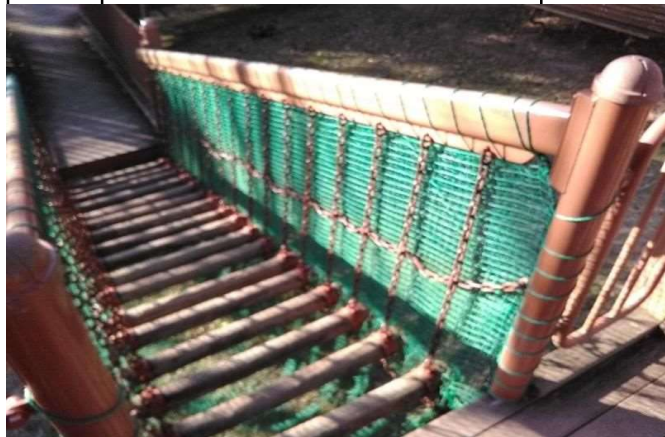
| 写真No. | 劣化 チェーン 10_吊り橋・ネット渡り 部位全景 (外観状況・落下高さ等) | 判定 |
|---|---|---|
| 215 | | |

| 写真No. | 劣化 チェーン 10_吊り橋・ネット渡り 部位全景 (外観状況・落下高さ等) | 判定 |

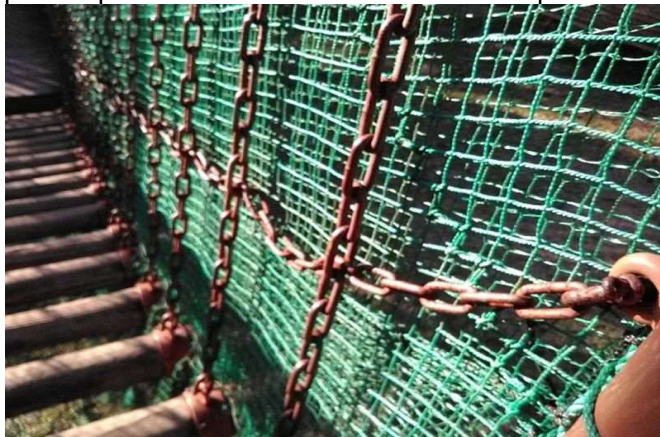
| 写真No. | 劣化 チェーン 10_吊り橋・ネット渡り 腐食がないか サビ | 判定 |
|---|---|---|
| 216 | | b |

| 写真No. | 劣化 チェーン 10_吊り橋・ネット渡り 腐食がないか サビ | 判定 |

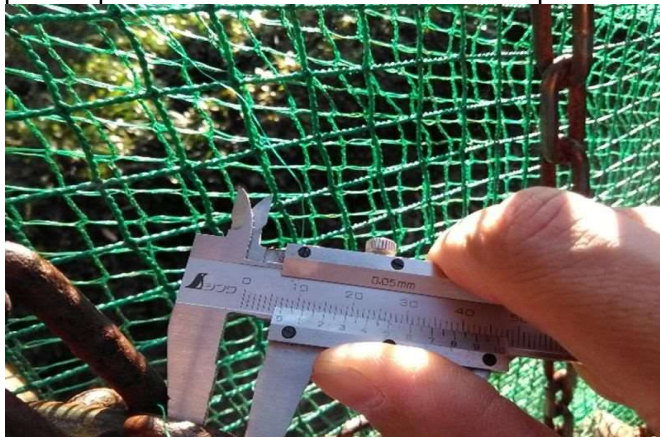
| 218 | | b |

| 写真No. | 劣化 チェーン 10_吊り橋・ネット渡り 磨耗がないか(取付部附近以外) 7.5→7.0 | 判定 |

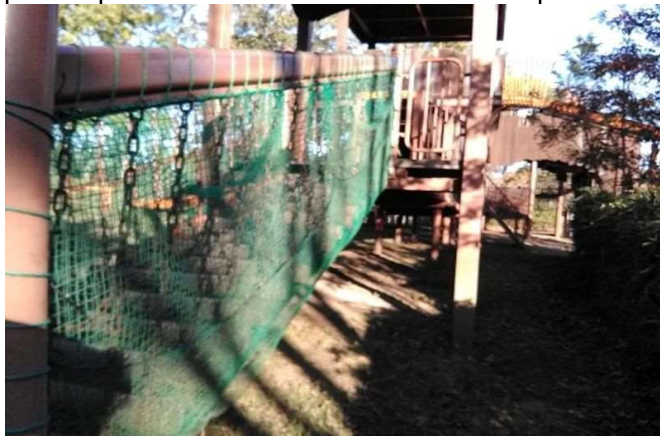
| 220 | | c |

| 写真No. | 劣化 ワイヤロープ 10_吊り橋・ネット渡り 破損(破損1ヶ所) ネット破損 | 判定 |

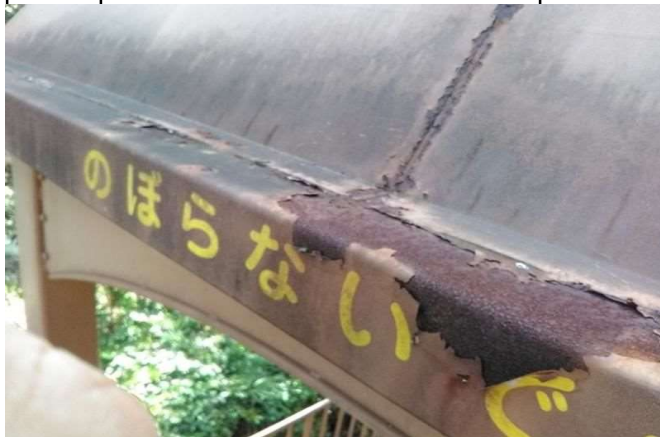
| 222 | | b |

| 写真No. | 劣化 屋根部 屋根材のはがれはないか 腐食 | 判定 |

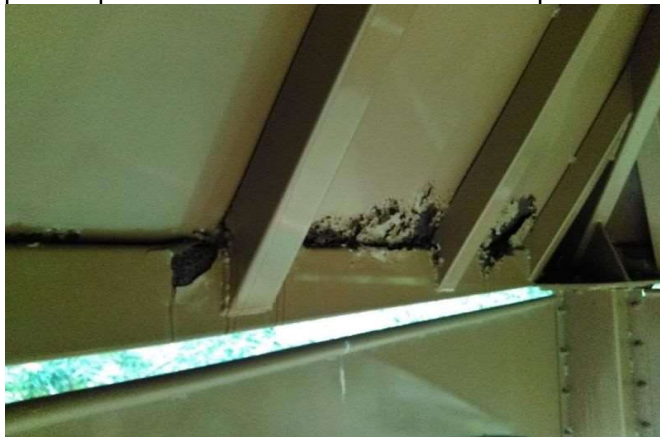
| 写真No. | 劣化 屋根部 屋根材のはがれはないか 腐食 | 判定 |
|---|---|---|
| 224 | | b |

| 写真No. | 劣化 屋根部 屋根材のはがれはないか 腐食 | 判定 |

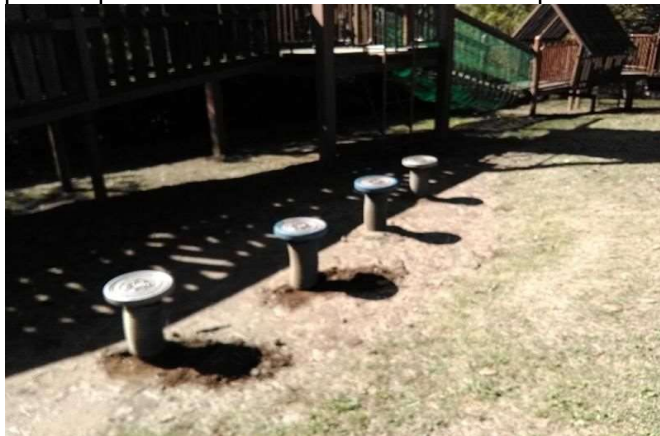
| 写真No. | 劣化 鉄・支柱部 部位全景(外観状況・落下高さ等) | 判定 |
|---|---|---|
| 226 | | |

| 写真No. | 劣化 鉄・支柱部 部位全景(外観状況・落下高さ等) | 判定 |

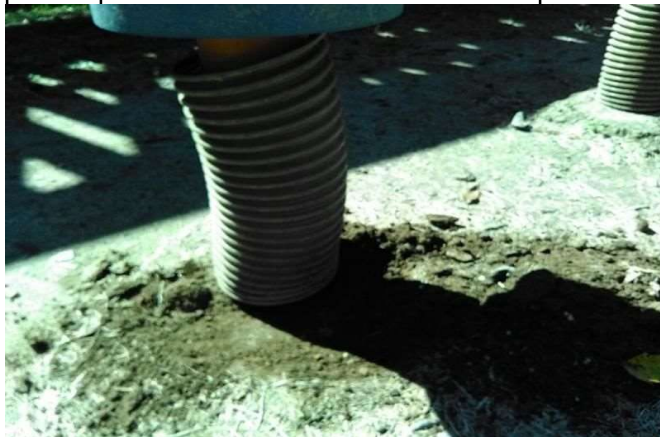
| 写真No. | 劣化 鉄・支柱部 腐食がないか(地際部附近) サビ | 判定 |
|---|---|---|
| 228 | | b |

| 写真No. | 劣化 鉄・支柱部 腐食がないか(地際部附近) サビ | 判定 |

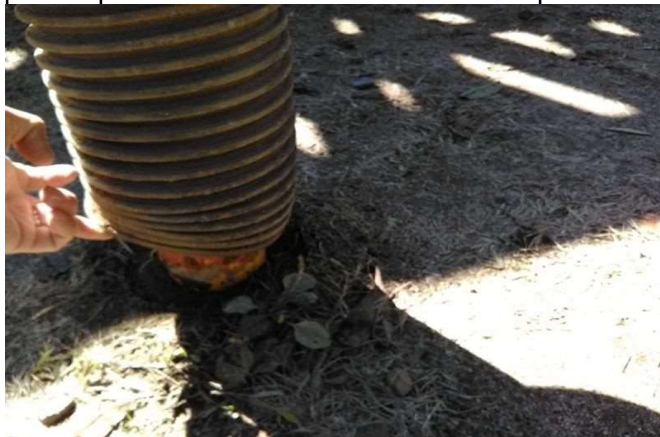
| 写真No. | 劣化 鉄・支柱部 腐食がないか(地際部附近)<br>サビ | 判定 |
|---|---|---|
| 230 | | b |

| 写真No. | 劣化 鉄・支柱部 腐食がないか(地際部附近)<br>サビ | 判定 |

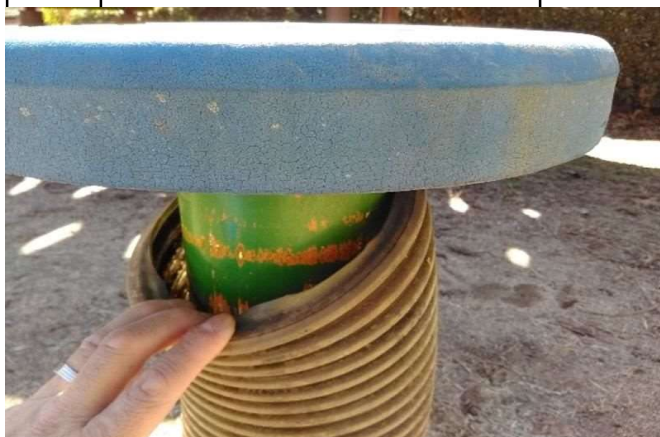
| 写真No. | 劣化 鉄・支柱部 腐食がないか(地際部附近以外) 摩耗 | 判定 |
|---|---|---|
| 232 | | b |

| 写真No. | 劣化 鉄・支柱部 腐食がないか(地際部附近以外) 摩耗 | 判定 |

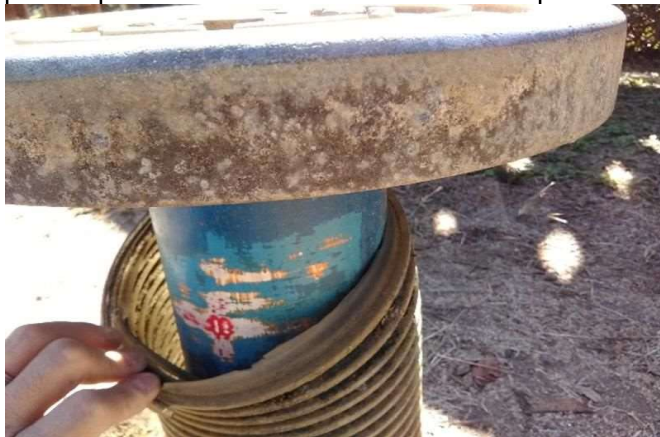
| 写真No. | 劣化 鉄・支柱部 腐食がないか(地際部附近以外) 摩耗 | 判定 |
|---|---|---|
| 234 | | b |

| 写真No. | 劣化 鉄・支柱部 腐食がないか(地際部附近以外) 摩耗 | 判定 |

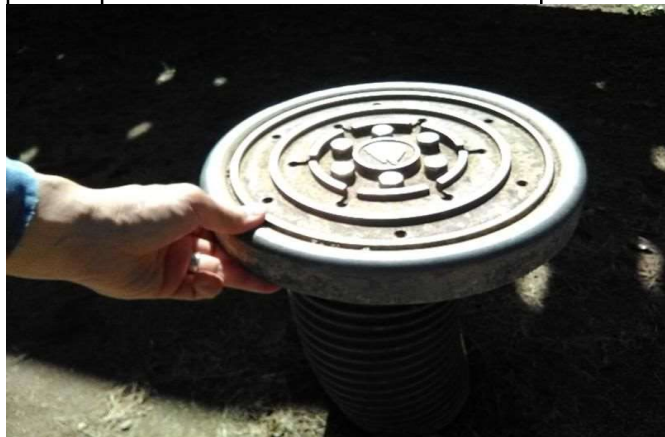
| 写真No. | 劣化 鉄・支柱部 ぐらつきがないか | 判定 |
|---|---|---|
| 235 | | a |

| 写真No. | 劣化 鉄・支柱部 ぐらつきがないか | 判定 |

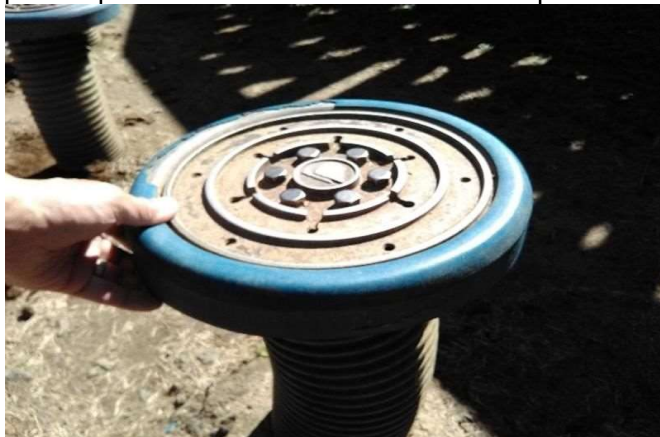
| 写真No. | 劣化 鉄・支柱部 ぐらつきがないか | 判定 |
|---|---|---|
| 236 | | a |

| 写真No. | 劣化 鉄・支柱部 ぐらつきがないか | 判定 |

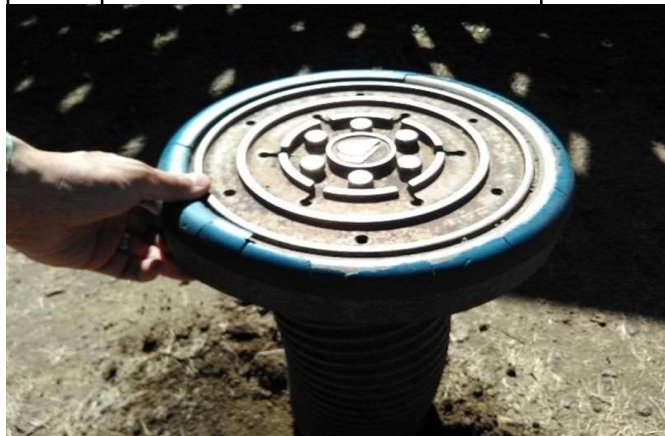
| 写真No. | 劣化 鉄・支柱部 ぐらつきがないか | 判定 |
|---|---|---|
| 237 | | a |

| 写真No. | 劣化 鉄・支柱部 ぐらつきがないか | 判定 |

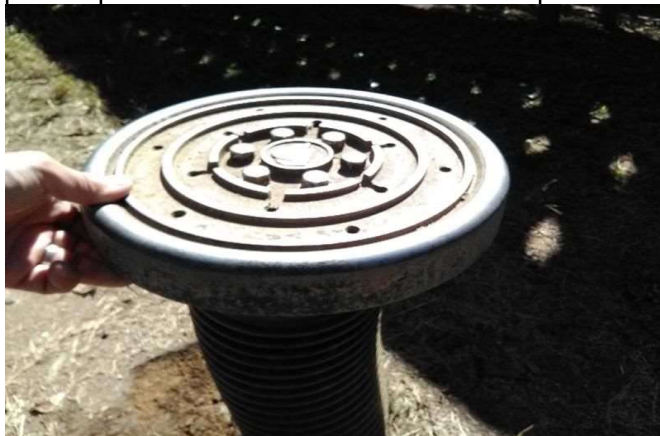
| 写真No. | 劣化 鉄・支柱部 ぐらつきがないか | 判定 |
|---|---|---|
| 238 | | a |

| 写真No. | 劣化 鉄・支柱部 ぐらつきがないか | 判定 |

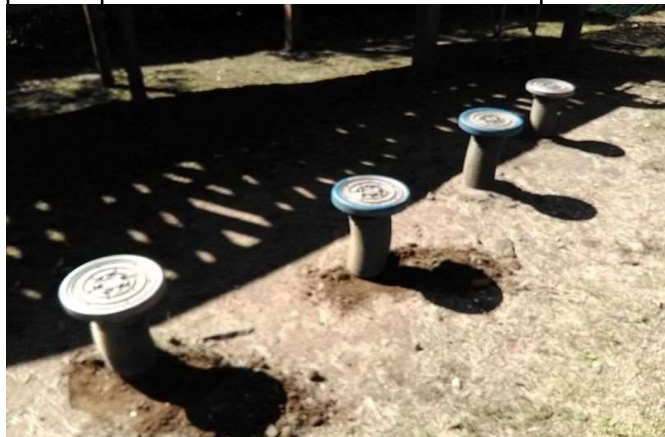
| 写真No. | 劣化 鉄・支柱部 破損 (破損 0 ヶ所) | 判定 |
|---|---|---|
| 239 | | a |

| 写真No. | 劣化 鉄・支柱部 破損 (破損 0 ヶ所) | 判定 |

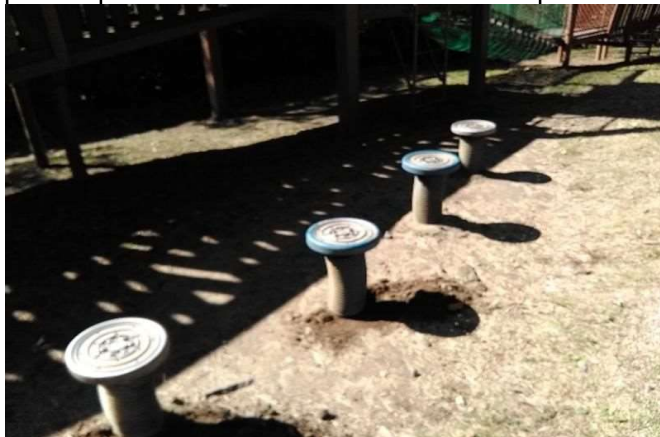
| 写真No. | 劣化 鉄・床部 部位全景(外観状況・落下高さ等) | 判定 |
|---|---|---|
| 240 | | |

| 写真No. | 劣化 鉄・床部 部位全景(外観状況・落下高さ等) | 判定 |

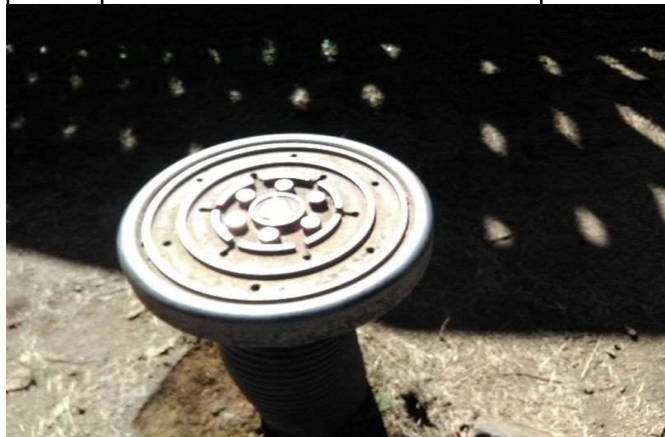
| 写真No. | 劣化 鉄・床部 腐食がないか | 判定 |
|---|---|---|
| 241 | | a |

| 写真No. | 劣化 鉄・床部 腐食がないか | 判定 |

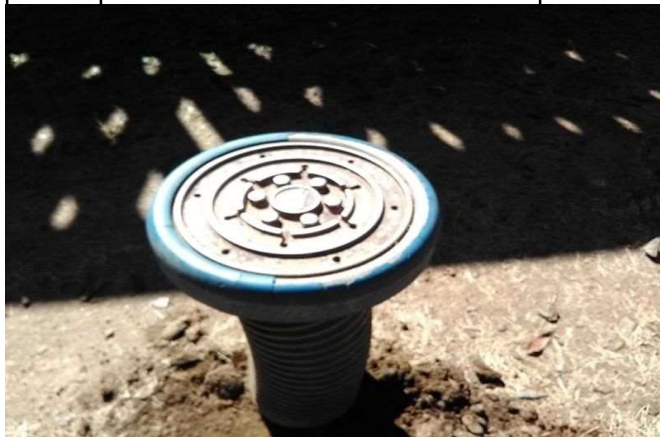
| 写真No. | 劣化 鉄・床部 腐食がないか | 判定 |
|---|---|---|
| 242 | | a |

| 写真No. | 劣化 鉄・床部 腐食がないか | 判定 |

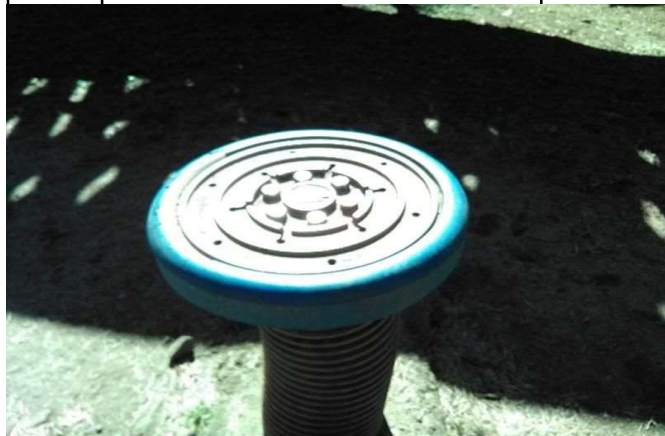
| 写真No. | 劣化 鉄・床部 腐食がないか | 判定 |
|---|---|---|
| 243 | | a |

| 写真No. | 劣化 鉄・床部 腐食がないか | 判定 |

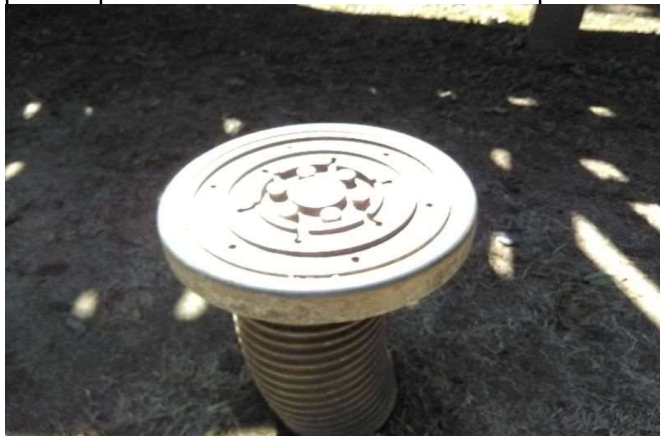
| 写真No. | 劣化 鉄・床部 腐食がないか | 判定 |
|---|---|---|
| 244 | | a |

| 写真No. | 劣化 鉄・床部 腐食がないか | 判定 |

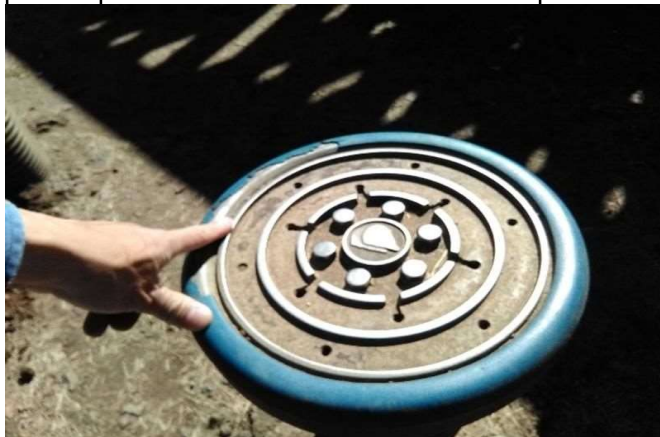
| 写真No. | 劣化 鉄・床部 磨耗・へこみがないか 摩耗 カバー剥がれ | 判定 |
|---|---|---|
| 246 | | c |

| 写真No. | 劣化 鉄・床部 磨耗・へこみがないか 摩耗 カバー剥がれ | 判定 |

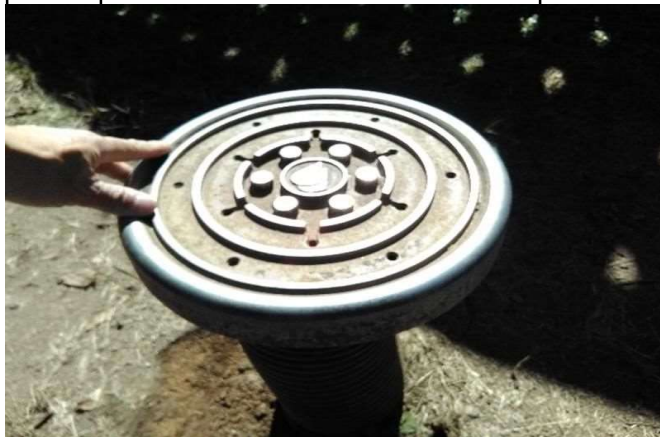
| 写真No. | 劣化 鉄・床部 磨耗・へこみがないか 摩耗 カバー剥がれ | 判定 |
|---|---|---|
| 248 | | C |

| 写真No. | 劣化 鉄・床部 磨耗・へこみがないか 摩耗 カバー剥がれ | 判定 |

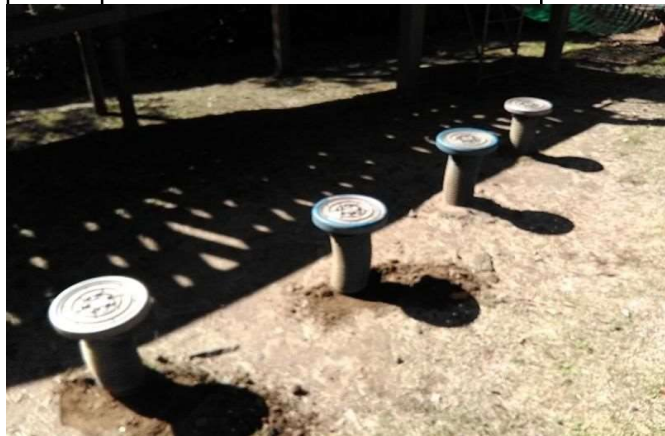
| 写真No. | 劣化 鉄・床部 破損 (破損 0 ヶ所) | 判定 |
|---|---|---|
| 249 | | a |

| 写真No. | 劣化 鉄・床部 破損 (破損 0 ヶ所) | 判定 |

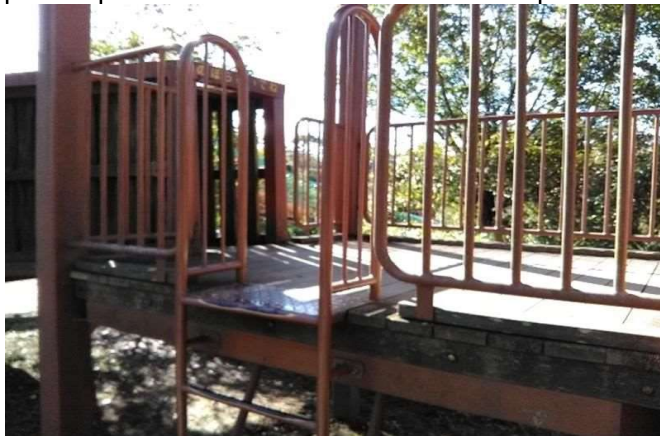
| 写真No. | 規準 登はん要素 手すりの無い太鼓はしご・ネットクライマー・横棒はしご等を付けた時、踊り場側に手すり等を設ける | 判定 |
|---|---|---|
| 250 | | 合 |

| 写真No. | 規準 登はん要素 手すりの無い太鼓はしご・ネットクライマー・横棒はしご等を付けた時、踊り場側に手すり等を設ける | 判定 |

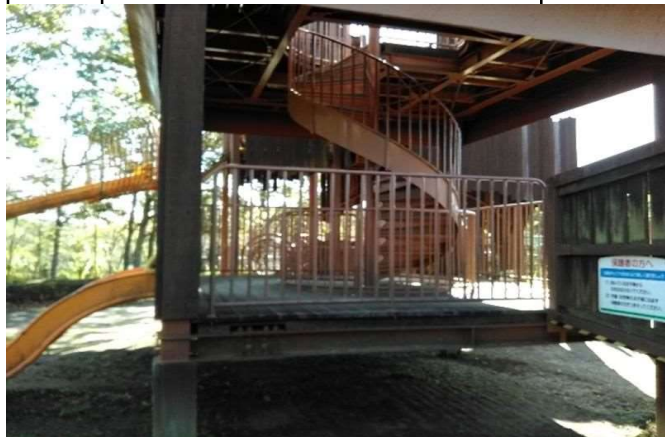
| 写真No. | 規準 登はん要素 大人が容易に救助できない高さの踊り場には、登はん運動要素だけでなく階段・はしごを設けることが望ましい | 判定 |
|---|---|---|
| 251 | | 合 |

| 写真No. | 規準 登はん要素 大人が容易に救助できない高さの踊り場には、登はん運動要素だけでなく階段・はしごを設けることが望ましい | 判定 |

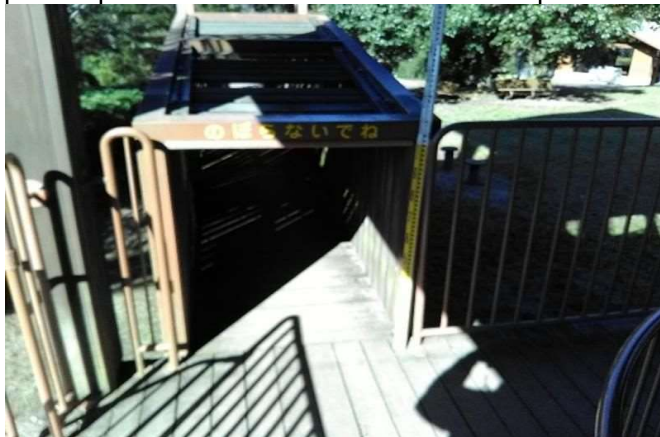
| 写真No. | 規準 屋根部 屋根に容易に登れない構造とする トンネルは否 | 判定 |
|---|---|---|
| 252 | | 否3 |

| 写真No. | 規準 屋根部 屋根に容易に登れない構造とする トンネルは否 | 判定 |

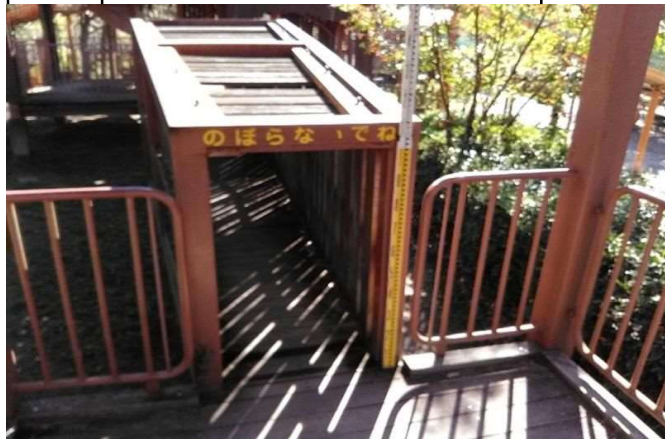
| 253 | | 否3 |

| 写真No. | 規準 屋根部 屋根に容易に登れない構造とする<br>トンネルは否 | 判定 |

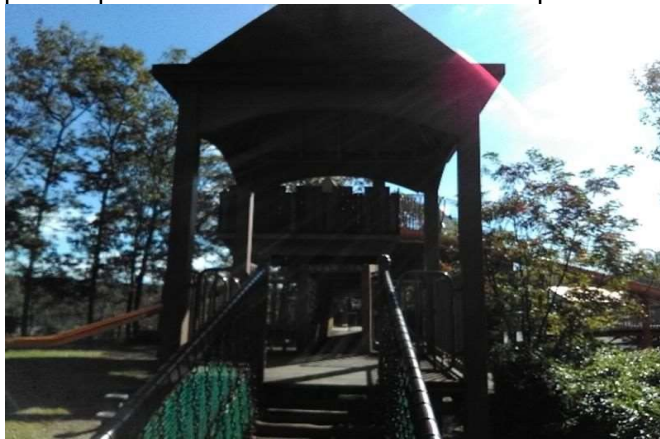
| 254 | | 否3 |

| 写真No. | 規準 屋根部 屋根に容易に登れない構造とする<br>トンネルは否 | 判定 |

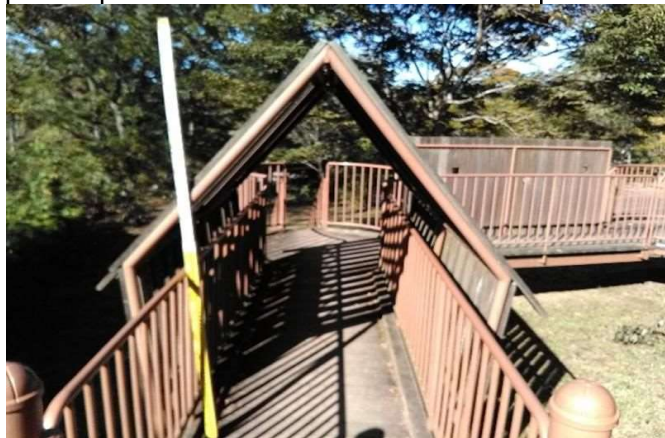
| 255 | | 否3 |

| 写真No. | 規準 屋根部 屋根に容易に登れない構造とする<br>トンネルは否 | 判定 |

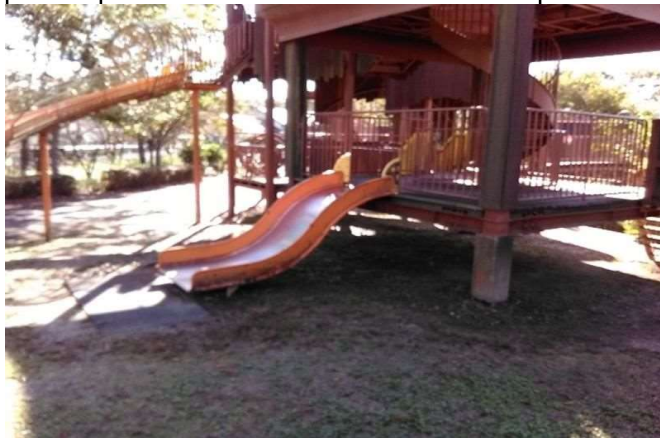
| 256 | | 合 |

| 写真No. | 規準 出発部 1_すべり台 滑降部と同幅以上、<br>奥行300mm以上の水平部がある | 判定 |

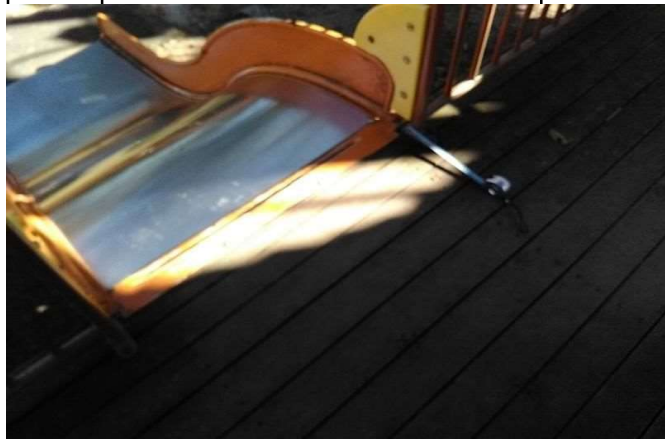
| 257 | | 合 |

| 写真No. | 規準 出発部 1_すべり台 滑降部と同幅以上、<br>奥行300mm以上の水平部がある | 判定 |

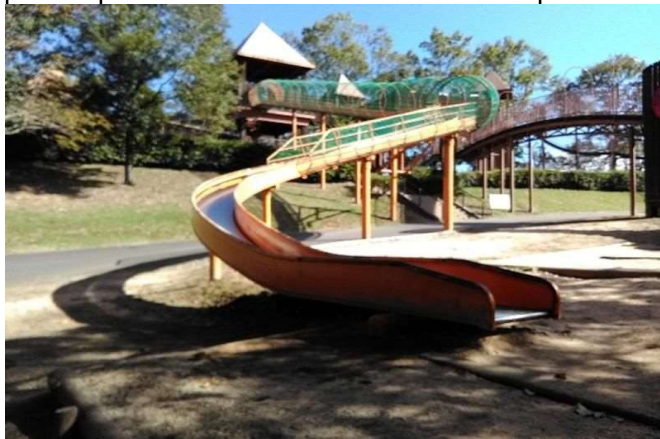
| 258 | | 合 |

| 写真No. | 規準 出発部 1_すべり台 滑降部と同幅以上、<br>奥行300mm以上の水平部がある | 判定 |

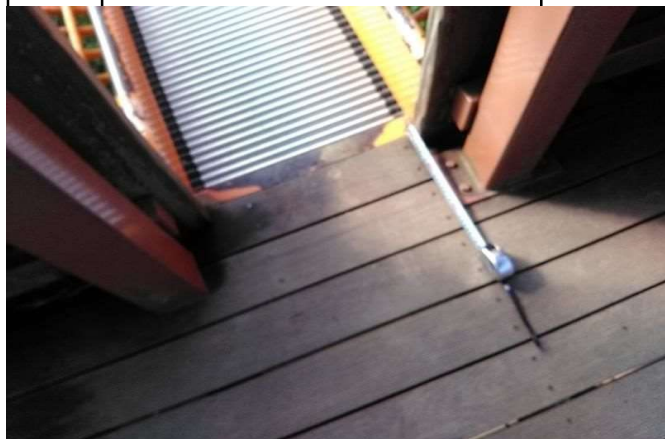
| 259 | | 合 |

| 写真No. | 規準 出発部 1_すべり台 滑降部と同幅以上、奥行300mm以上の水平部がある | 判定 |

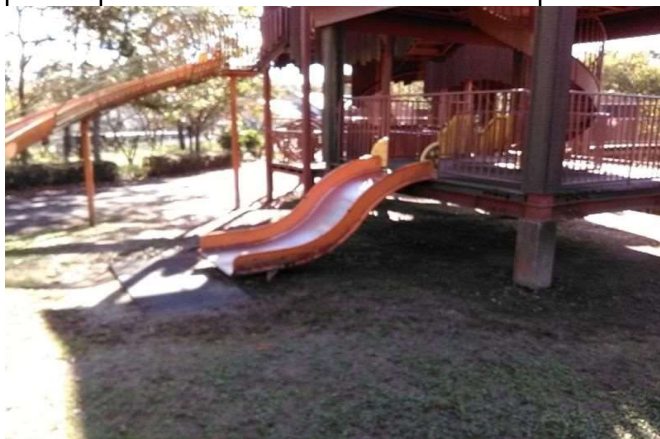
| 260 | | 合 |

| 写真No. | 規準 出発部 1_すべり台 出発部と滑降部との継ぎ目は有害な段差や隙間のないこと | 判定 |

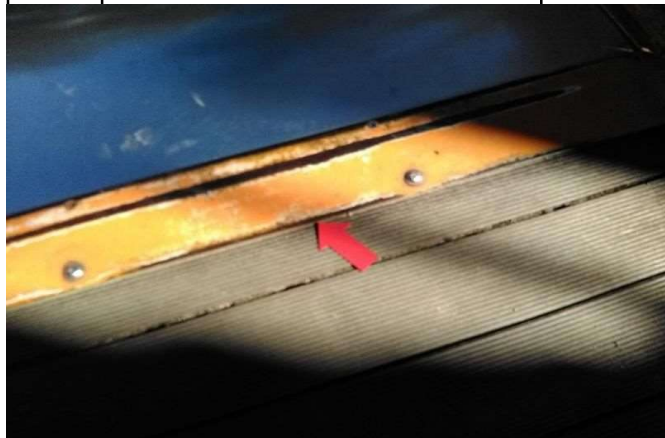
| 261 | | 合 |

| 写真No. | 規準 出発部 1_すべり台 出発部と滑降部との継ぎ目は有害な段差や隙間のないこと | 判定 |

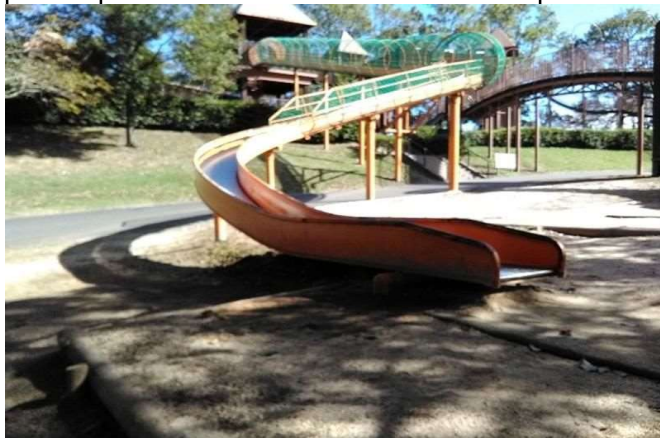
| 262 | | 合 |

| 写真No. | 規準 出発部 1_すべり台 出発部と滑降部との継ぎ目は有害な段差や隙間のないこと | 判定 |

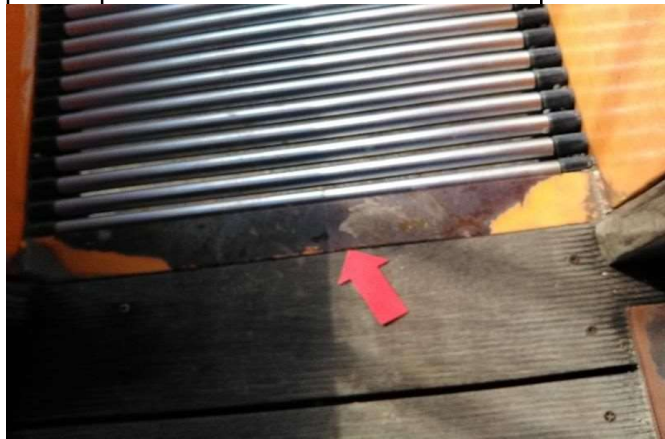
| 263 | | 合 |

| 写真No. | 規準 出発部 1_すべり台 出発部と滑降部との継ぎ目は有害な段差や隙間のないこと | 判定 |

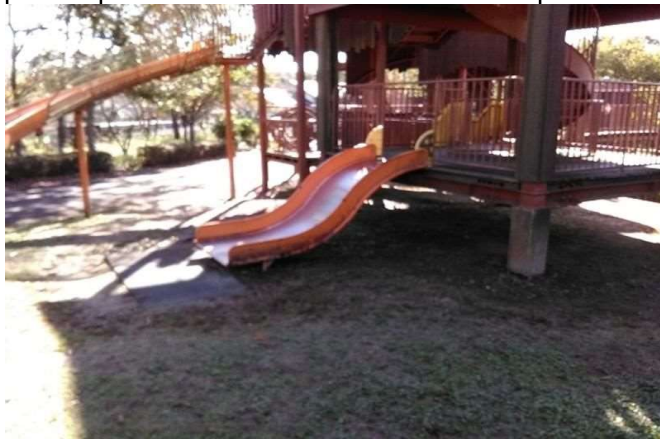
| 264 | | 合 |

| 写真No. | 規準 出発部 1_すべり台 着座姿勢に導くガイドバーを設ける(落下高さ>600の時) | 判定 |

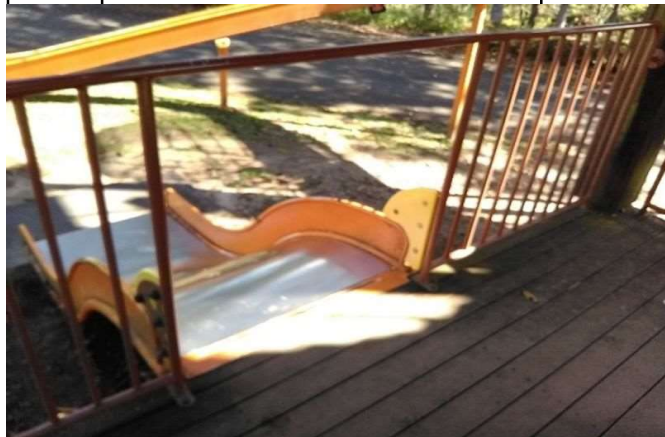
| 265 | | 合 |

| 写真No. | 規準 出発部 1_すべり台 着座姿勢に導くガイドバーを設ける(落下高さ>600の時) | 判定 |

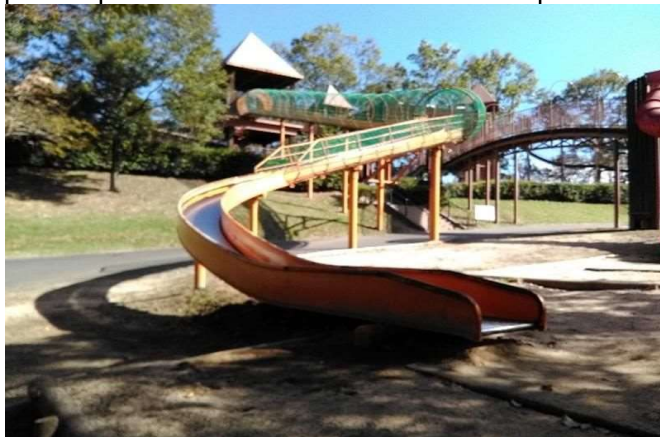
| 266 | | 合 |

| 写真No. | 規準 出発部 1_すべり台 着座姿勢に導くガイドバーを設ける(落下高さ>600の時) | 判定 |

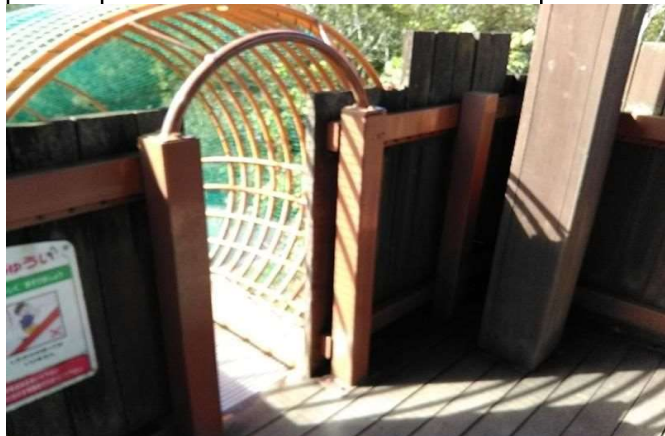
| 267 | | 合 |

| 写真No. | 規準 出発部 1_すべり台 着座姿勢に導くガイドバーを設ける(落下高さ>600の時) | 判定 |

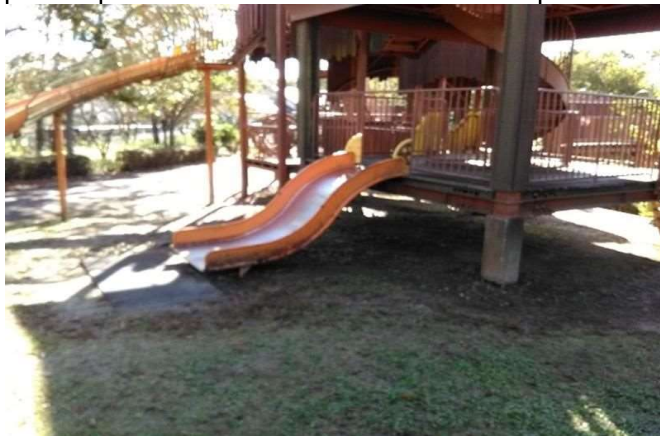
| 268 | | 合 |

| 写真No. | 規準 滑降部 1_すべり台 安全な滑降姿勢が維持でき、確実に着地できる構造 | 判定 |

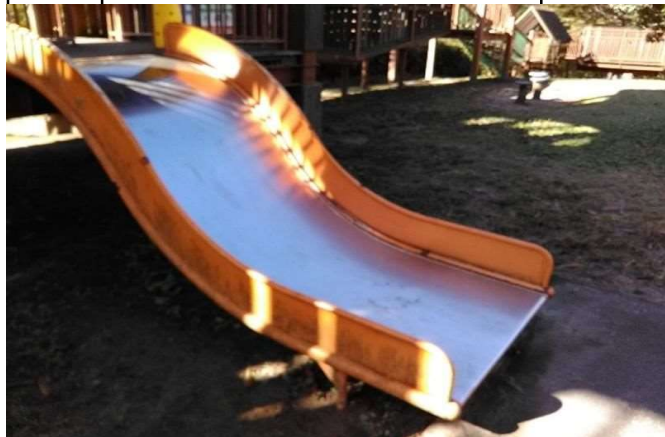
| 269 | | 合 |

| 写真No. | 規準 滑降部 1_すべり台 安全な滑降姿勢が維持でき、確実に着地できる構造 | 判定 |

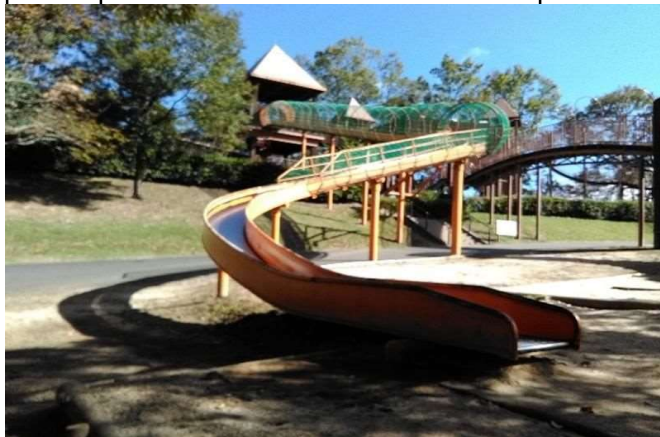
| 270 | | 合 |

| 写真No. | 規準 滑降部 1_すべり台 安全な滑降姿勢が維持でき、確実に着地できる構造 | 判定 |

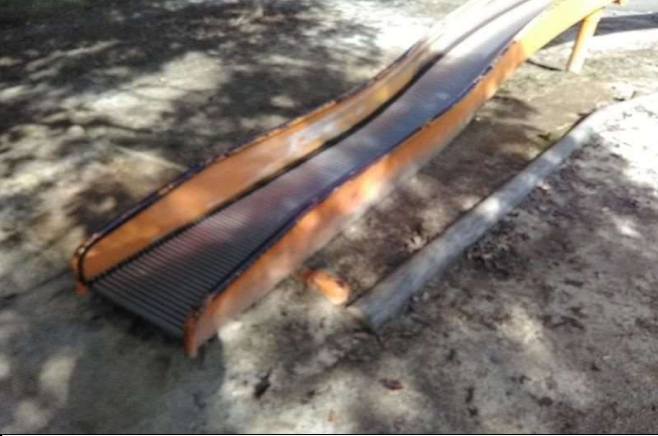
| 271 | | 合 |

| 写真No. | 規準 滑降部 1_すべり台 安全な滑降姿勢が維持でき、確実に着地できる構造 | 判定 |

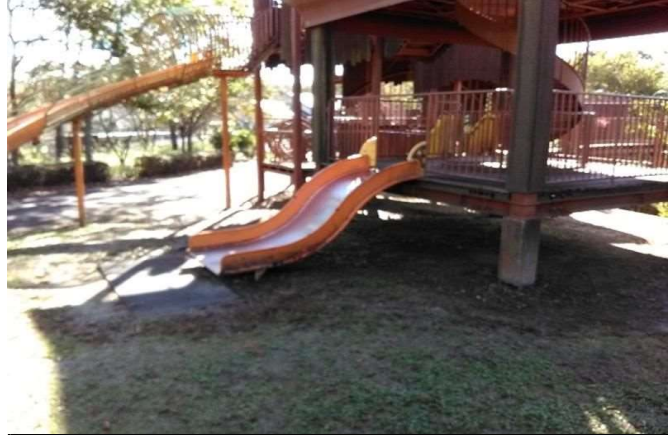
| 272 | | 合 |

| 写真No. | 規準 滑降部 1_すべり台 傾斜角度は45°(60°)以下とし、平均で35°以下とする | 判定 |

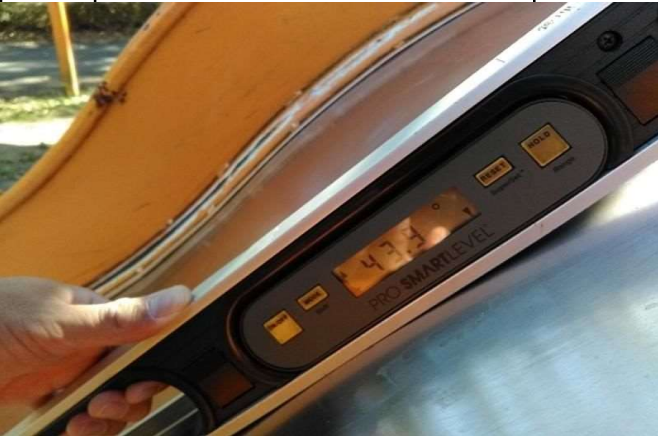
| 273 | | 合 |

| 写真No. | 規準 滑降部 1_すべり台 傾斜角度は45°(60°)以下とし、平均で35°以下とする | 判定 |

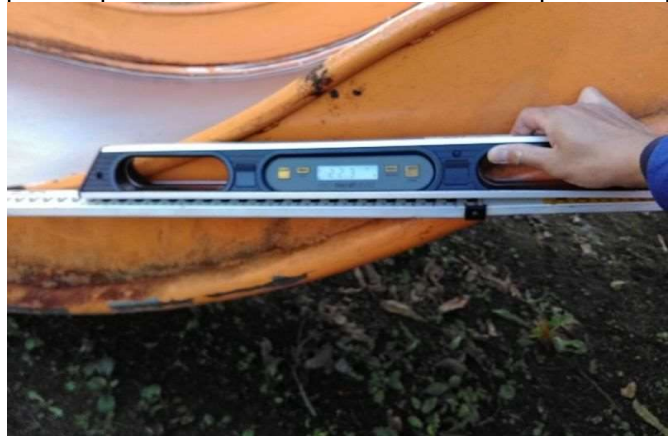
| 274 | | 合 |

| 写真No. | 規準 滑降部 1_すべり台 傾斜角度は45°(60°)以下とし、平均で35°以下とする | 判定 |

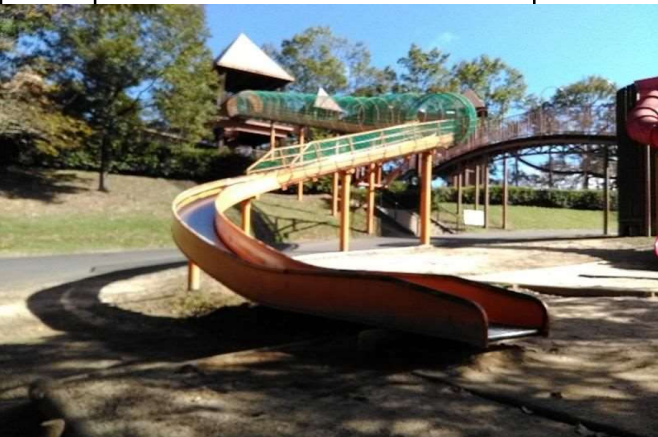
| 275 | | 合 |

| 写真No. | 規準 滑降部 1_すべり台 傾斜角度は45°(60°)以下とし、平均で35°以下とする | 判定 |

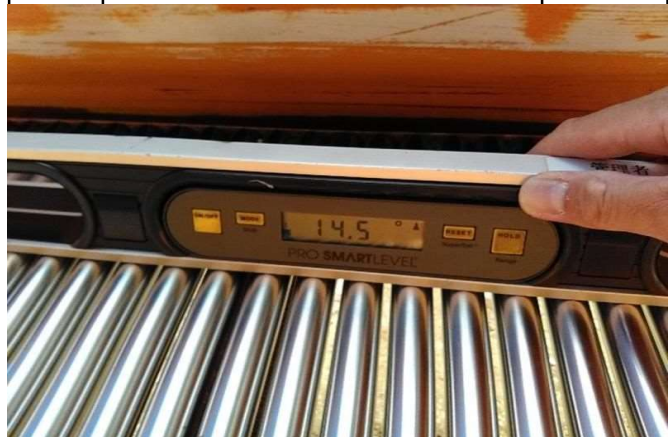
| 276 | | 合 |

| 写真No. | 規準 滑降部 1_すべり台 傾斜角度は45°(60°)以下とし、平均で35°以下とする | 判定 |
