# 点検写真台帳

| 公園 | 1 | るるパーク(大分農業文化公園) | エリア | | | 点検日 | 2022/10/14 |
| 施設 | 1 | 複合遊具(大) ①展望デッキ・ローラースライダー側 | 総合 | 劣化 | ハザード | ページ | 26 / 54 |

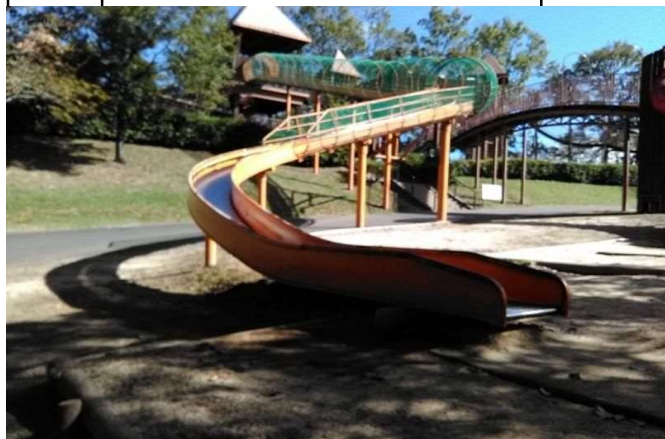
| 277 | | 合 |

| 写真No. | 規準 滑降部 1_すべり台 カーブの場合はバンク等の飛び出し防止対策がある | 判定 |

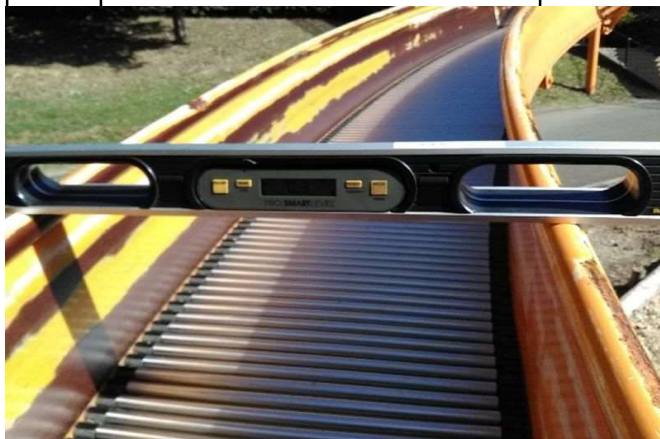
| 278 | | 合 |

| 写真No. | 規準 滑降部 1_すべり台 カーブの場合はバンク等の飛び出し防止対策がある | 判定 |

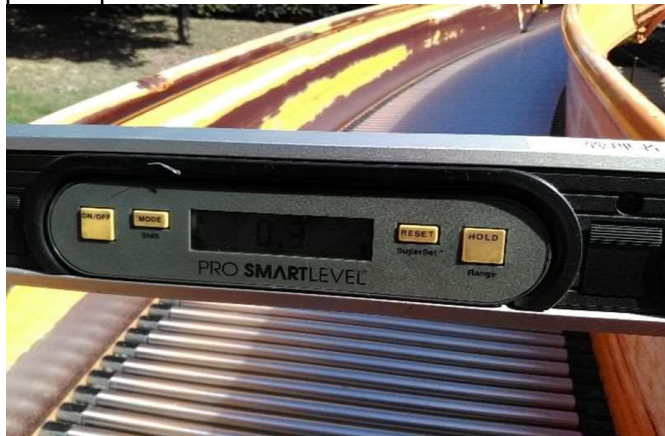
| 279 | | 合 |

| 写真No. | 規準 滑降部 1_すべり台 カーブの場合はバンク等の飛び出し防止対策がある | 判定 |

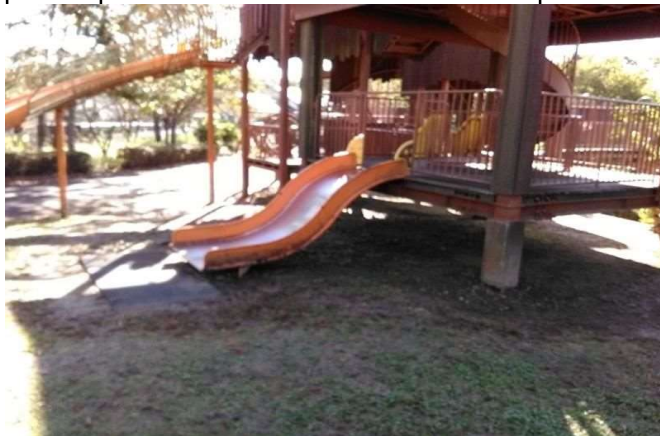
| 280 | | 合 |

| 写真No. | 規準 滑降面 1_すべり台 安全を阻害するようなへこみや突起物などがないこと | 判定 |

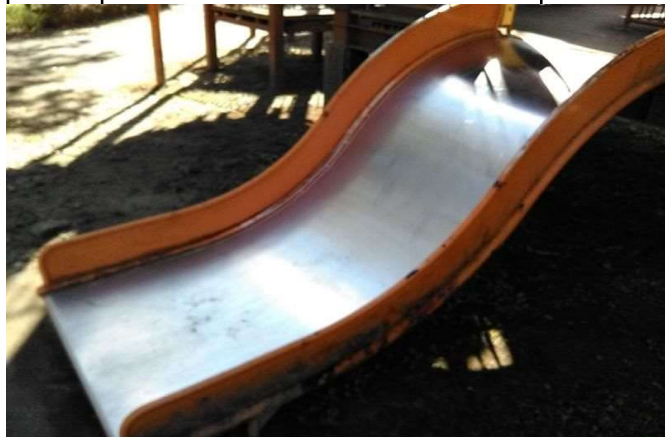
| 281 | | 合 |

| 写真No. | 規準 滑降面 1_すべり台 安全を阻害するようなへこみや突起物などがないこと | 判定 |

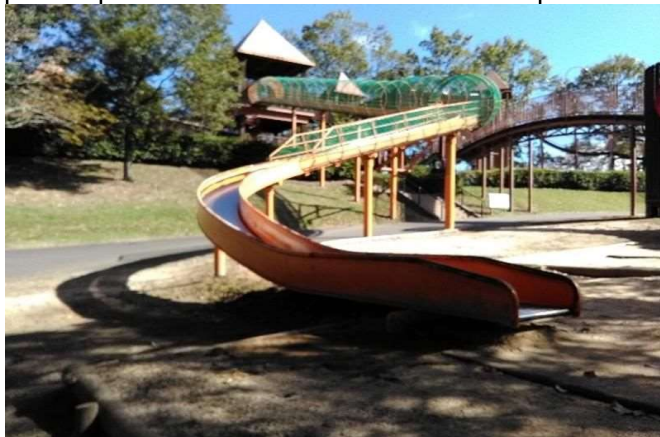
| 282 | | 合 |

| 写真No. | 規準 滑降面 1_すべり台 安全を阻害するようなへこみや突起物などがないこと | 判定 |

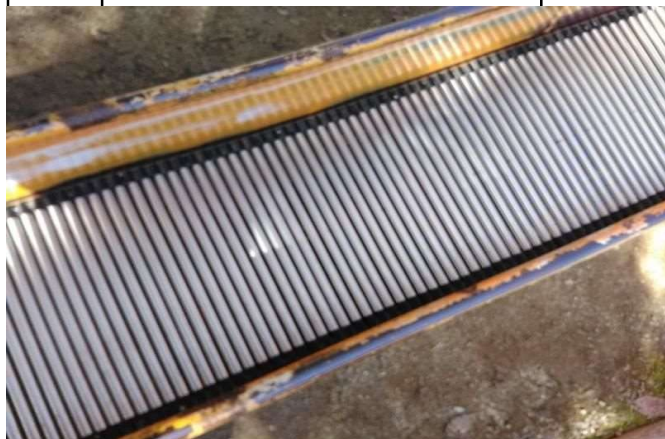
| 283 | | 合 |

| 写真No. | 規準 滑降面 1_すべり台 安全を阻害するようなへこみや突起物などがないこと | 判定 |

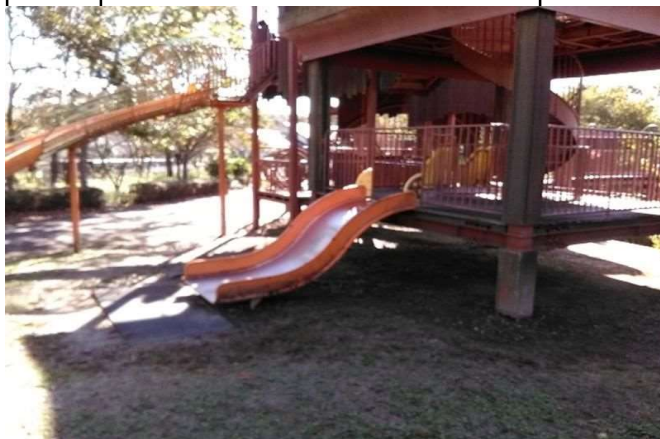
| 284 | | 合 |

| 写真No. | 規準 滑降面 1_すべり台 利用による磨耗及び衝撃に十分耐えられるものとする | 判定 |

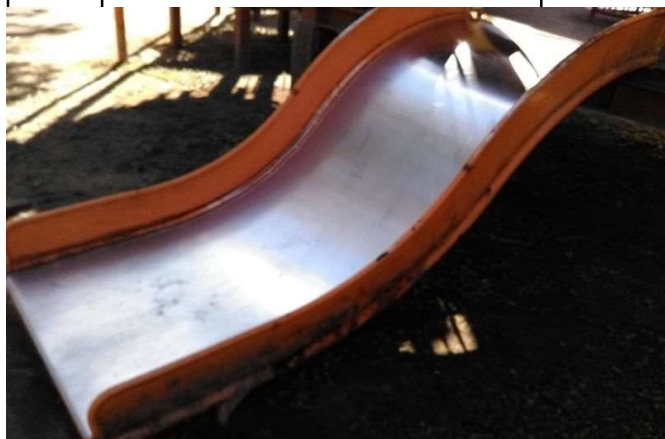
| 285 | | 合 |

| 写真No. | 規準 滑降面 1_すべり台 利用による磨耗及び衝撃に十分耐えられるものとする | 判定 |

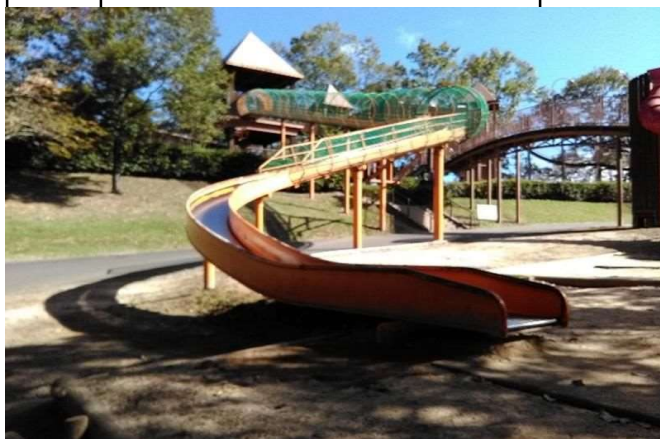
| 286 | | 合 |

| 写真No. | 規準 滑降面 1_すべり台 利用による磨耗及び衝撃に十分耐えられるものとする | 判定 |

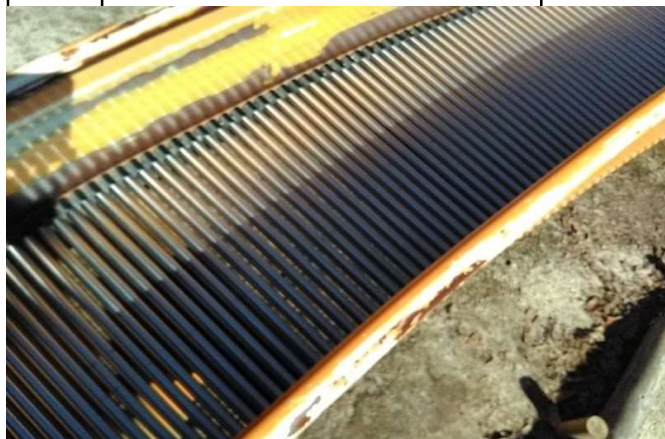
| 287 | | 合 |

| 写真No. | 規準 滑降面 1_すべり台 利用による磨耗及び衝撃に十分耐えられるものとする | 判定 |

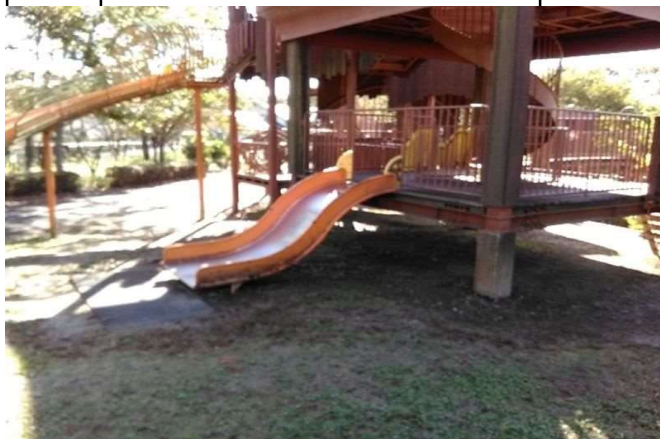
| 288 | | 合 |

| 写真No. | 規準 滑降面 1_すべり台 有効幅は、幼児用300mm以上、児童用360mm以上 945,440 | 判定 |

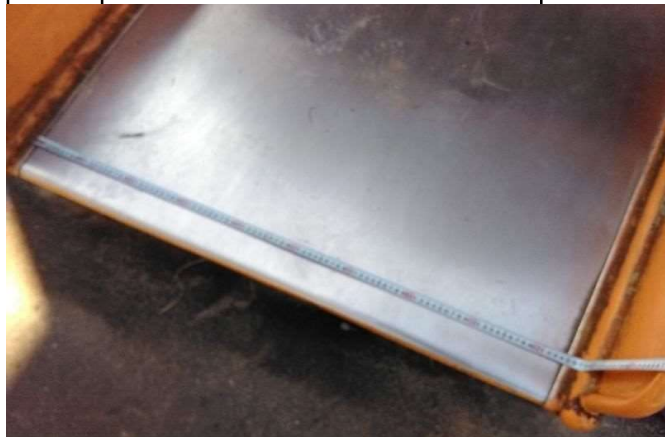
| 289 | | 合 |

| 写真No. | 規準 滑降面 1_すべり台 有効幅は、幼児用300mm以上、児童用360mm以上 945,440 | 判定 |

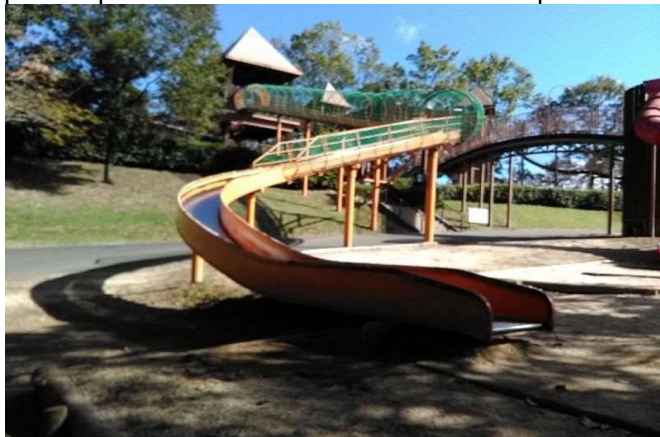
| 290 | | 合 |

| 写真No. | 規準 滑降面 1_すべり台 有効幅は、幼児用300mm以上、児童用360mm以上 945,440 | 判定 |

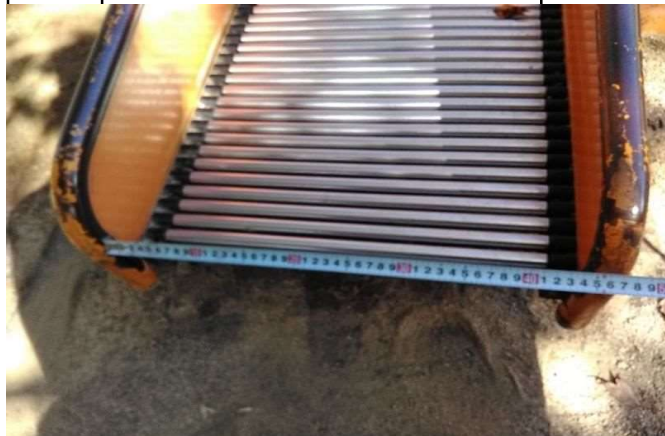
| 291 | | 合 |

| 写真No. | 規準 滑降面 1_すべり台 有効幅は、幼児用300mm以上、児童用360mm以上 945,440 | 判定 |

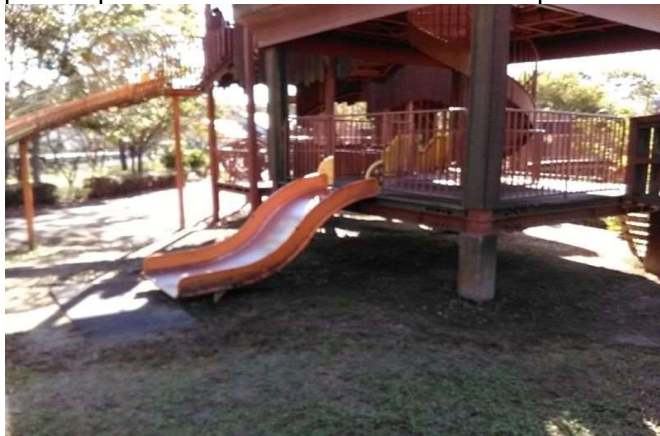
| 292 | | 合 |

| 写真No. | 規準 側壁 1_すべり台 落下高さ>1,500mm、側壁の高さは150mm以上 230,265 | 判定 |

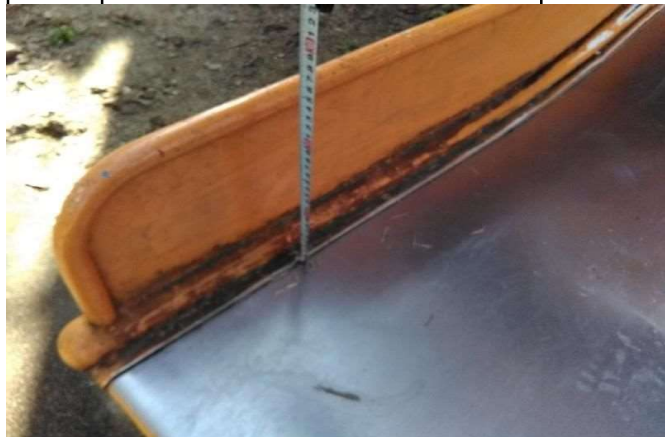
| 293 | | 合 |

| 写真No. | 規準 側壁 1_すべり台 落下高さ>1,500mm、側壁の高さは150mm以上 230,265 | 判定 |

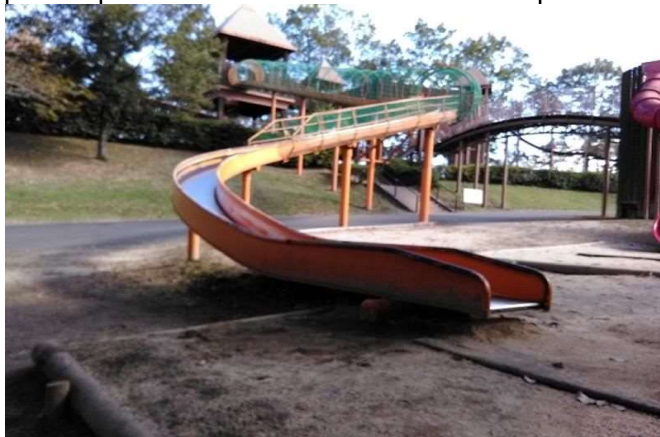
| 294 | | 合 |

| 写真No. | 規準 側壁 1_すべり台 落下高さ>1,500mm、側壁の高さは150mm以上 230,265 | 判定 |

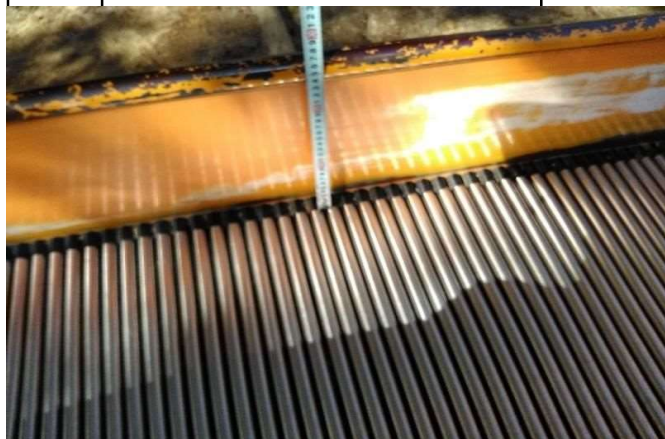
| 295 | | 合 |

| 写真No. | 規準 側壁 1すべり台 落下高さ>1,500mm、側壁の高さは150mm以上 230,265 | 判定 |

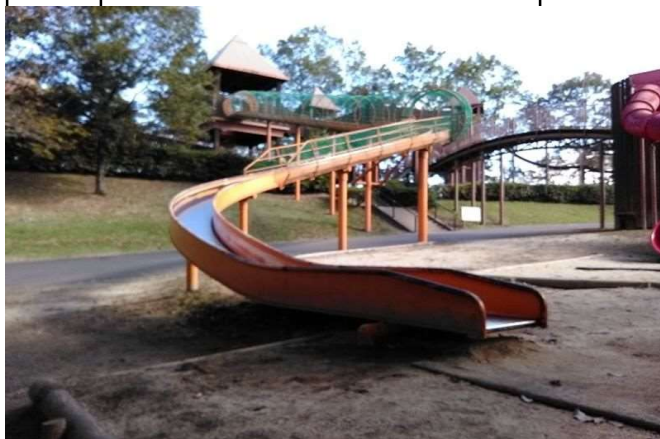
| 296 | | 合 |

| 写真No. | 規準 側壁 1すべり台 継ぎ目が生じる時は、隙間・段差が無く滑らかな表面仕上げ | 判定 |

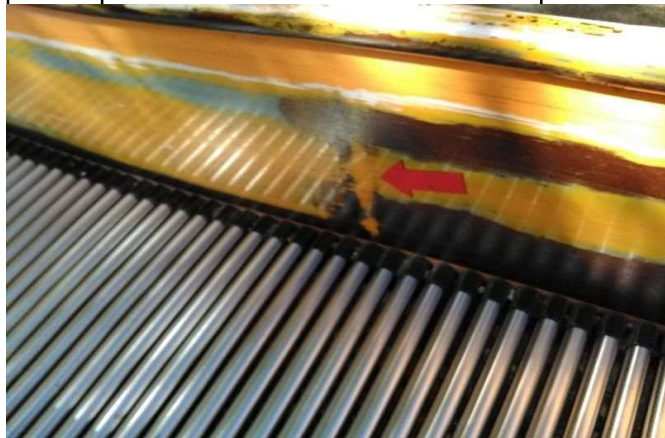
| 297 | | 合 |

| 写真No. | 規準 側壁 1すべり台 継ぎ目が生じる時は、隙間・段差が無く滑らかな表面仕上げ | 判定 |

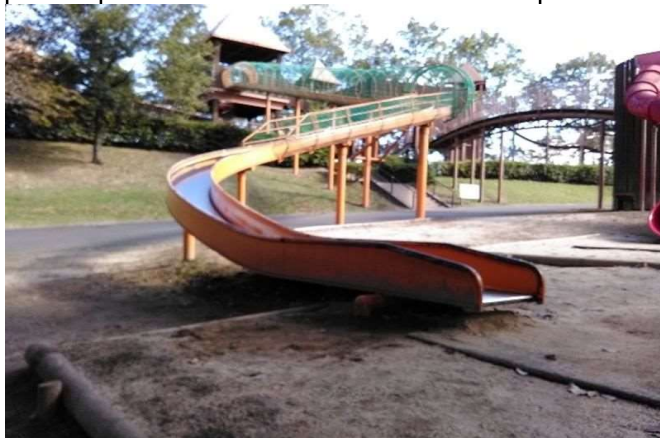
| 298 | | 合 |

| 写真No. | 規準 側壁 1すべり台 落下高さ2,000mmを超える時、側壁とは別に落下防止対策をする | 判定 |

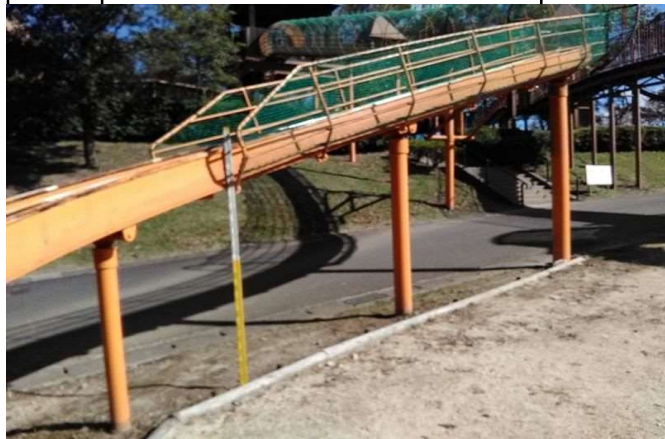
| 299 | | 合 |

| 写真No. | 規準 側壁 1すべり台 落下高さ2,000mmを超える時、側壁とは別に落下防止対策をする | 判定 |

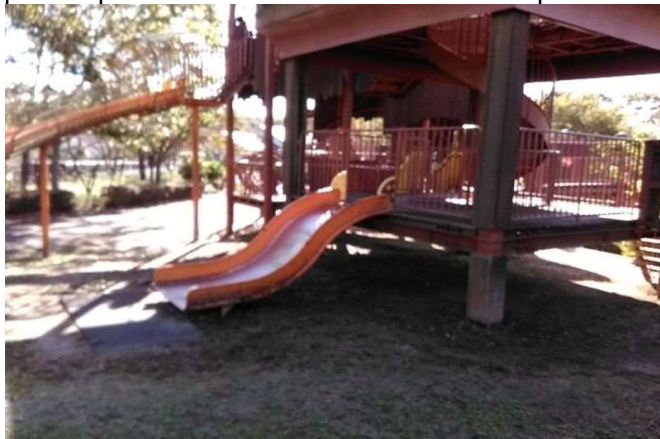
| 300 | | 合 |

| 写真No. | 規準 側壁 1すべり台 内面は安全を阻害するようなへこみや突起物がないこと | 判定 |

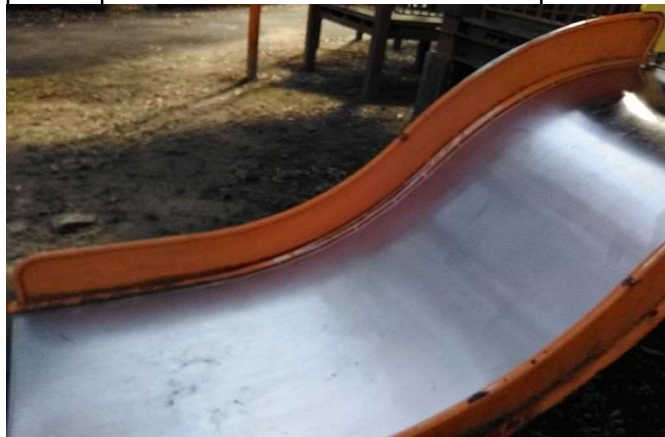
| 301 | | 合 |

| 写真No. | 規準 側壁 1_すべり台 内面は安全を阻害するようなへこみや突起物がないこと | 判定 |

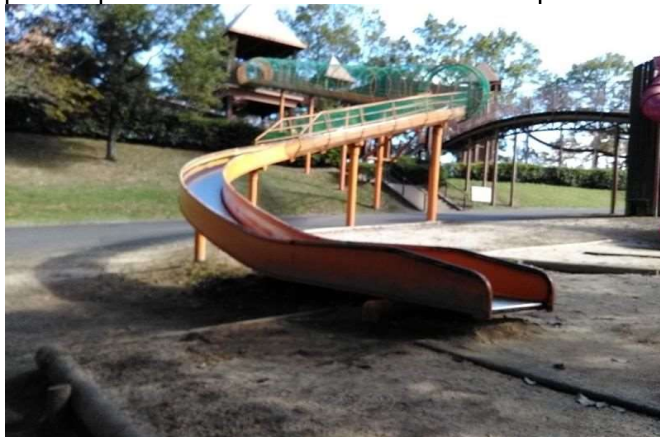
| 302 | | 合 |

| 写真No. | 規準 側壁 1_すべり台 内面は安全を阻害するようなへこみや突起物がないこと | 判定 |

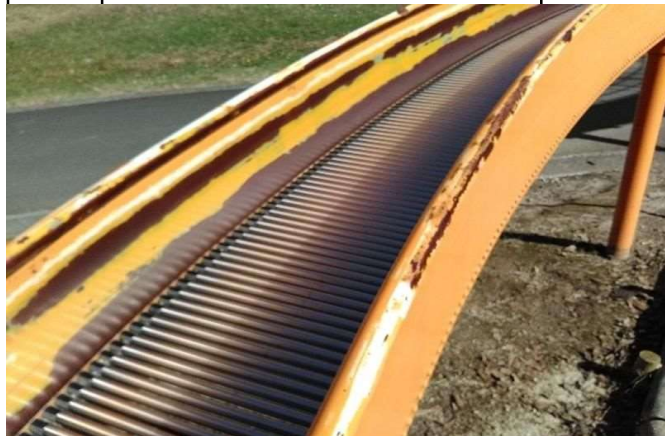
| 303 | | 合 |

| 写真No. | 規準 側壁 1_すべり台 内面は安全を阻害するようなへこみや突起物がないこと | 判定 |

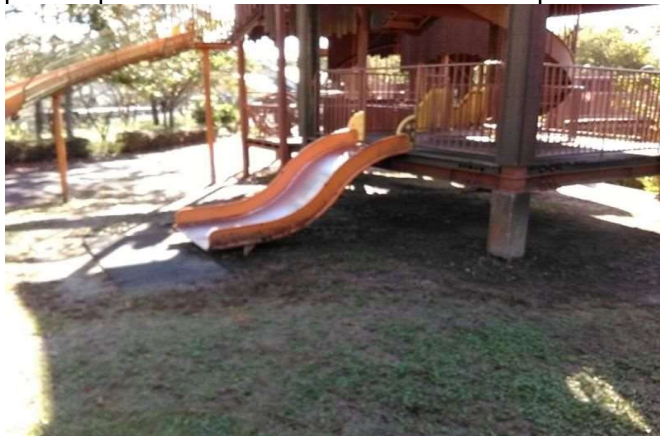
| 304 | | 合 |

| 写真No. | 規準 減速部 1_すべり台 減速部の長さは安全に着地できる長さとする | 判定 |

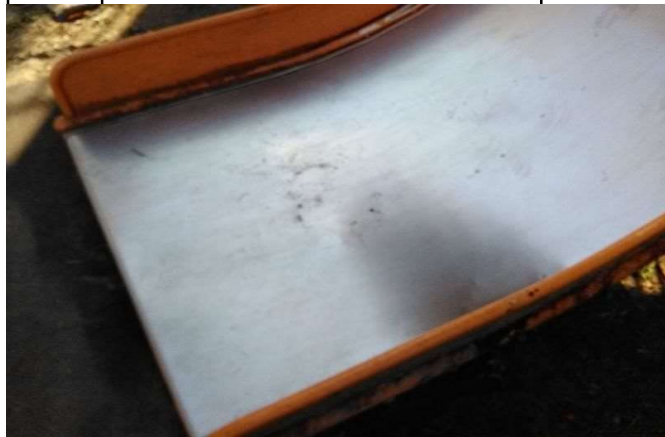
| 305 | | 合 |

| 写真No. | 規準 減速部 1_すべり台 減速部の長さは安全に着地できる長さとする | 判定 |

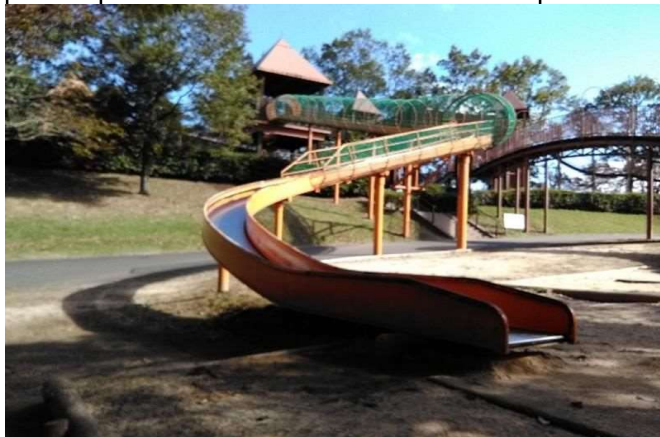
| 306 | | 合 |

| 写真No. | 規準 減速部 1_すべり台 減速部の長さは安全に着地できる長さとする | 判定 |

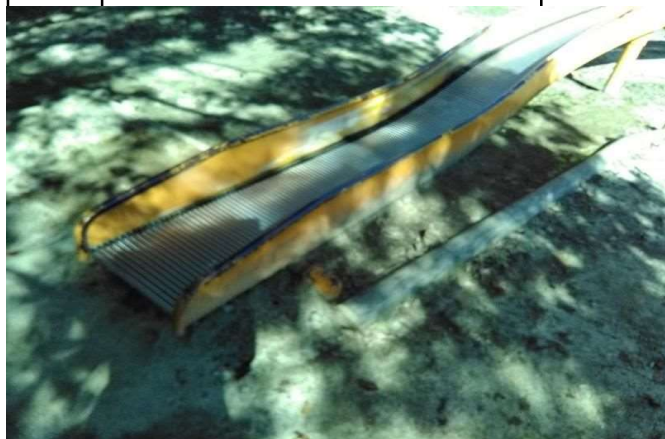
| 307 | | 合 |

| 写真No. | 規準 減速部 1_すべり台 減速部の長さは安全に着地できる長さとする | 判定 |

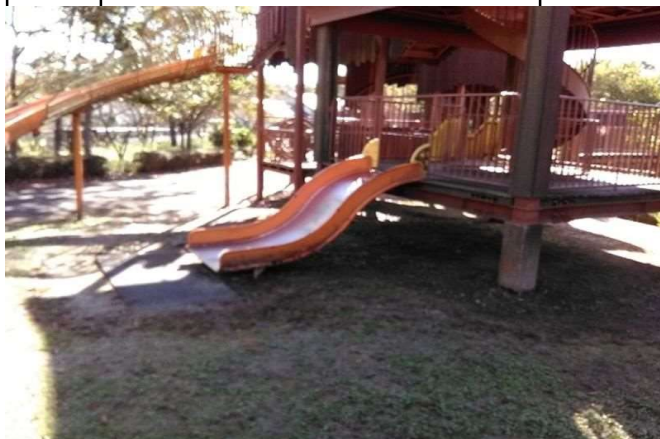
| 308 | | 合 |

| 写真No. | 規準 減速部 1_すべり台 減速部は水が溜まらない構造とする | 判定 |

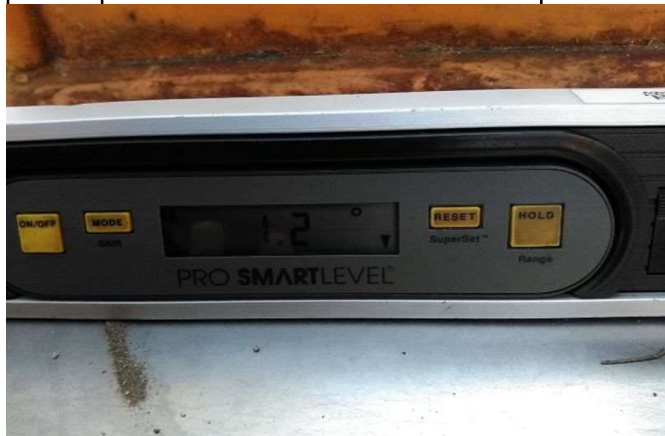
| 309 | | 合 |

| 写真No. | 規準 減速部 1_すべり台 減速部は水が溜まらない構造とする | 判定 |

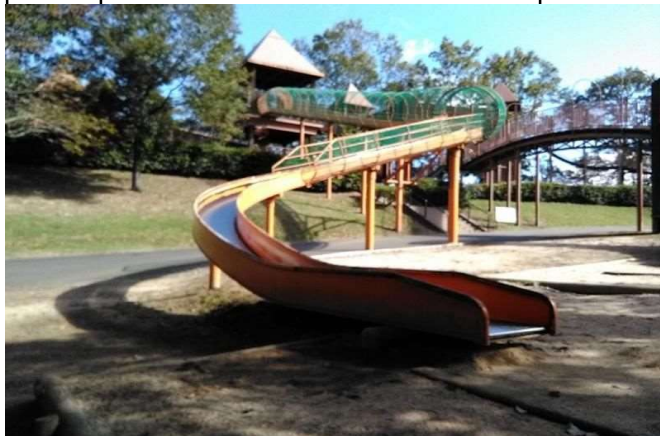
| 310 | | 合 |

| 写真No. | 規準 減速部 1_すべり台 減速部は水が溜まらない構造とする | 判定 |

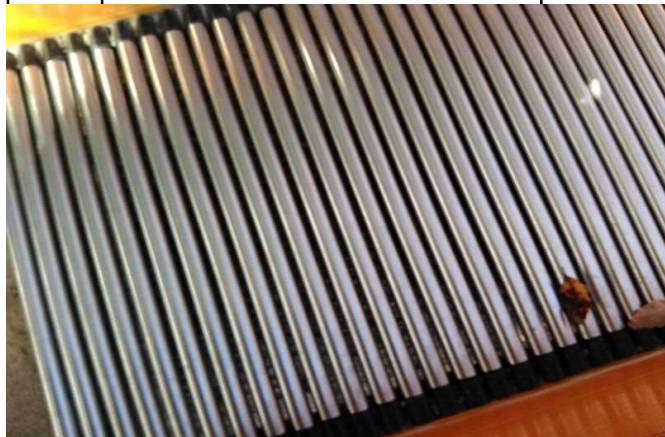
| 311 | | 合 |

| 写真No. | 規準 減速部 1_すべり台 減速部は水が溜まらない構造とする | 判定 |

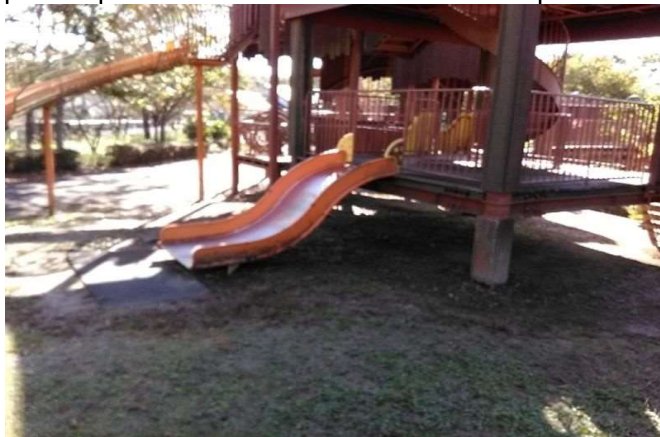
| 312 | | 合 |

| 写真No. | 規準 減速部 1_すべり台 減速部の末端は丸みをつけるか、曲面で仕上げる | 判定 |

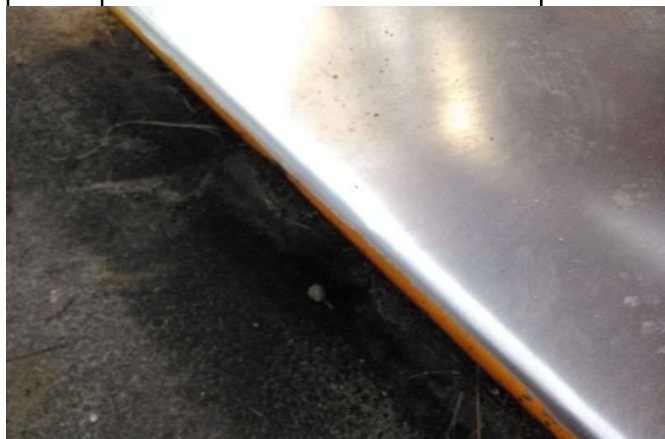
| 写真No. | 規準 減速部 1_すべり台 減速部の末端は丸みをつけるか、曲面で仕上げる事 | 判定 |
|---|---|---|
| 313 | | 合 |

| 写真No. | 規準 減速部 1_すべり台 減速部の末端は丸みをつけるか、曲面で仕上げる事 | 判定 |

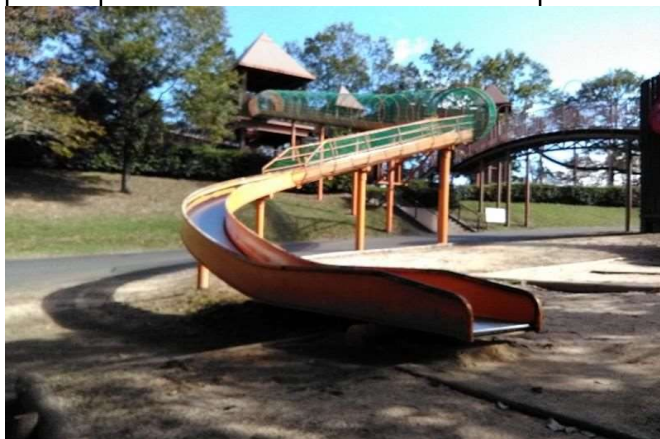
| 写真No. | 規準 減速部 1_すべり台 減速部の末端は丸みをつけるか、曲面で仕上げる事 | 判定 |
|---|---|---|
| 314 | | 合 |

| 写真No. | 規準 減速部 1_すべり台 減速部の末端は丸みをつけるか、曲面で仕上げる事 | 判定 |

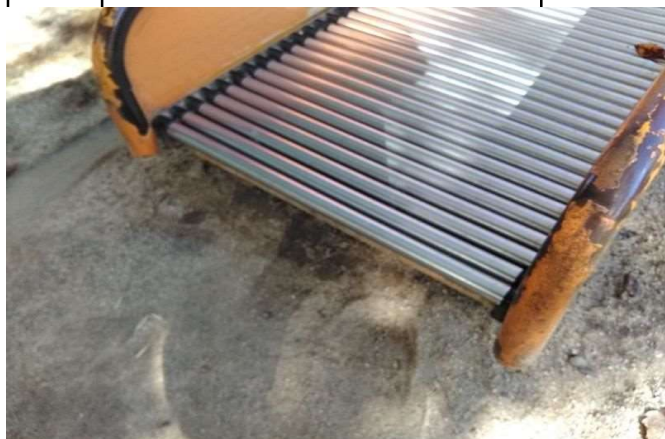
| 写真No. | 規準 減速部 1_すべり台 減速部の末端は丸みをつけるか、曲面で仕上げる事 | 判定 |
|---|---|---|
| 315 | | 合 |

| 写真No. | 規準 減速部 1_すべり台 減速部の末端は丸みをつけるか、曲面で仕上げる事 | 判定 |

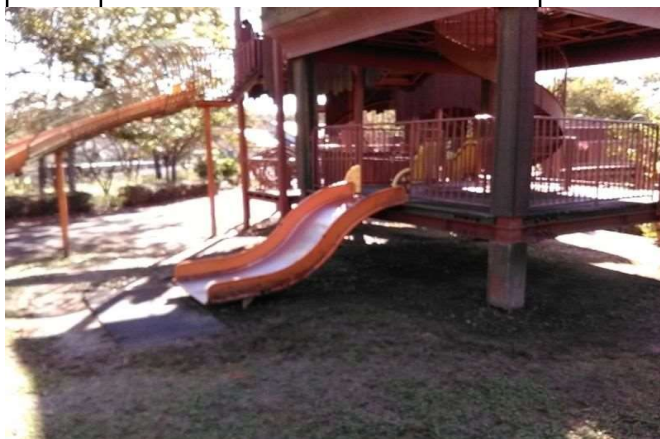
| 写真No. | 規準 減速部 1_すべり台 傾斜変化部の曲率半径は、R=750mm以上とする | 判定 |
|---|---|---|
| 316 | | 合 |

| 写真No. | 規準 減速部 1_すべり台 傾斜変化部の曲率半径は、R=750mm以上とする | 判定 |

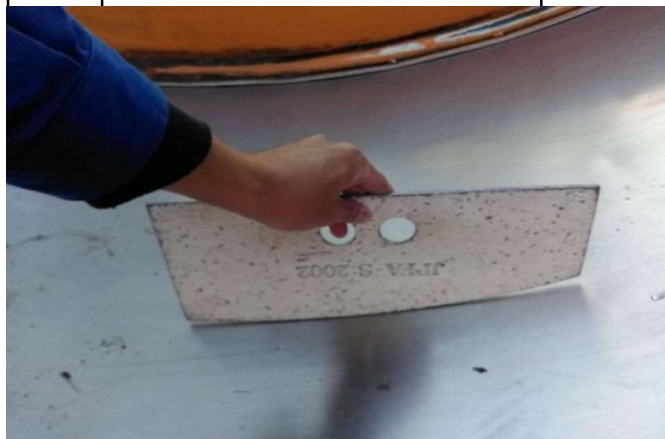
| 写真No. | 規準 減速部 1_すべり台 傾斜変化部の曲率半径は、R=750mm以上とする | 判定 |
|---|---|---|
| 317 | | 合 |

| 写真No. | 規準 減速部 1_すべり台 傾斜変化部の曲率半径は、R=750mm以上とする | 判定 |

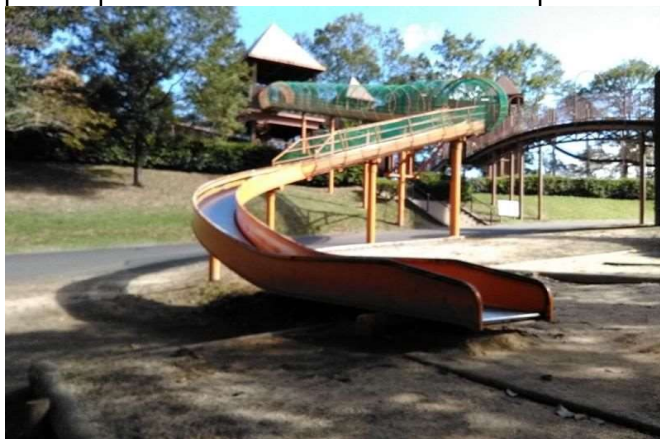
| 写真No. | 規準 減速部 1_すべり台 傾斜変化部の曲率半径は、R=750mm以上とする | 判定 |
|---|---|---|
| 318 | | 合 |

| 写真No. | 規準 減速部 1_すべり台 傾斜変化部の曲率半径は、R=750mm以上とする | 判定 |

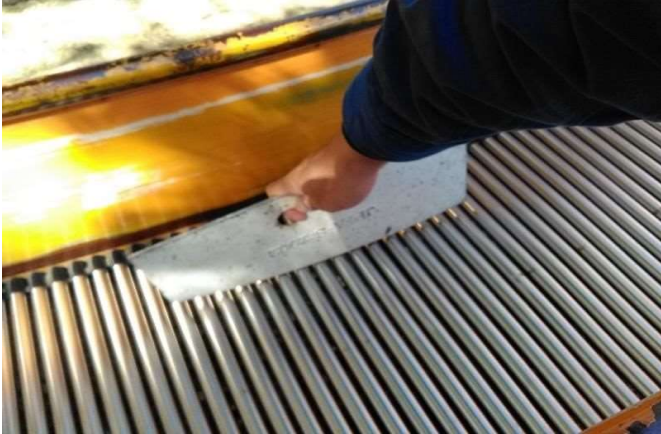
| 319 | | 合 |

| 写真No. | 規準 減速部 1_すべり台 傾斜変化部の曲率半径は、R=750mm以上とする | 判定 |

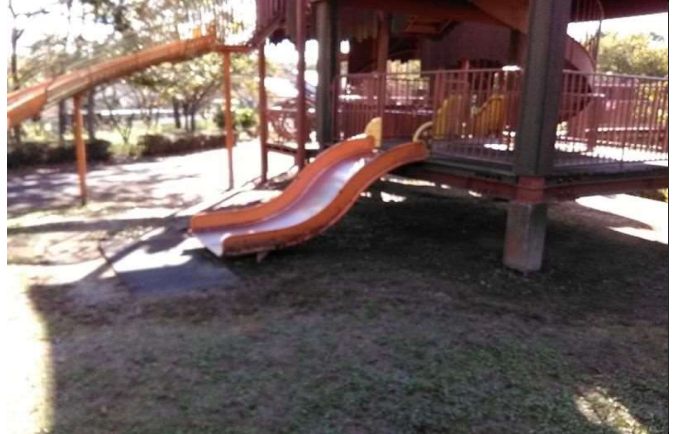
| 320 | | 合 |

| 写真No. | 規準 減速部 1_すべり台 着地面から終端上端部までの高さは児童用150～380mm 155,155 | 判定 |

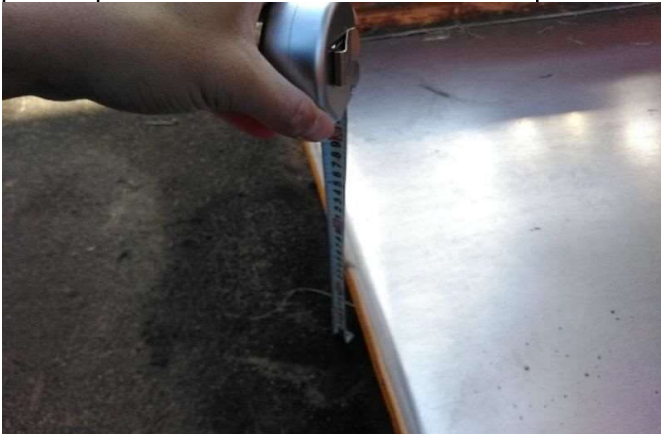
| 321 | | 合 |

| 写真No. | 規準 減速部 1_すべり台 着地面から終端上端部までの高さは児童用150～380mm 155,155 | 判定 |

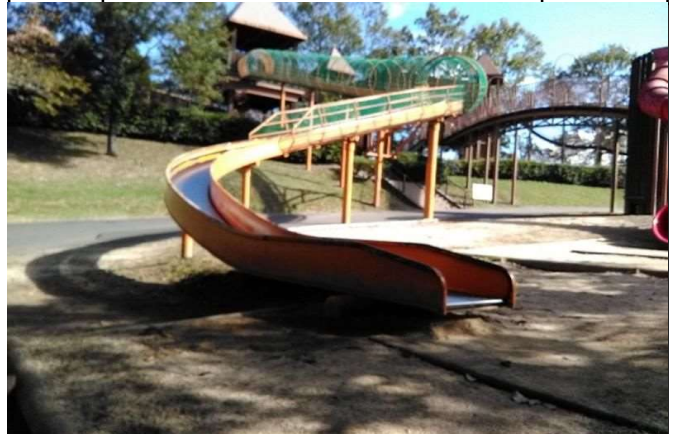
| 322 | | 合 |

| 写真No. | 規準 減速部 1_すべり台 着地面から終端上端部までの高さは児童用150～380mm 155,155 | 判定 |

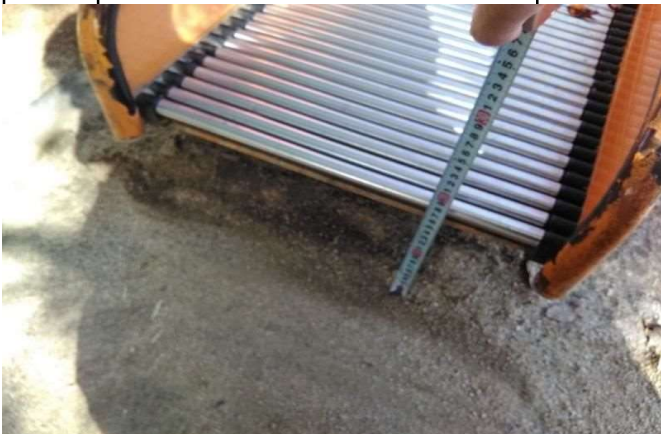
| 323 | | 合 |

| 写真No. | 規準 減速部 1_すべり台 着地面から終端上端部までの高さは児童用150～380mm 155,155 | 判定 |
