# 点検写真台帳

| 公園 | 1 | るるパーク(大分農業文化公園) | エリア | | | 点検日 | 2022/10/18 |
| 施設 | 2 | 複合遊具(大) ②V字吊り橋・チューブスライダー側 | 総合 | 劣化 | ハザード | ページ | 15 / 77 |

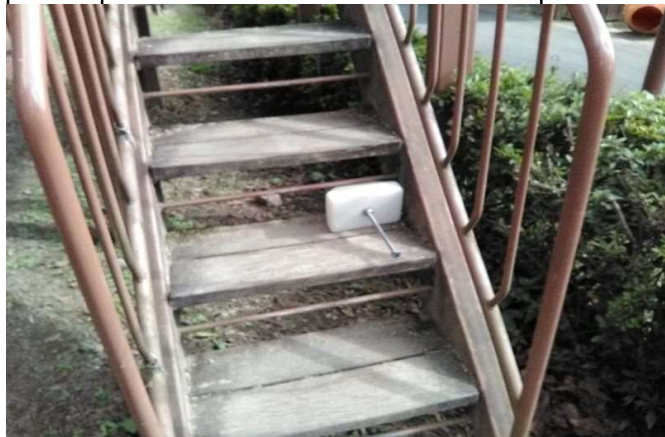
| 85 | | 合 |

| 写真No. | 規準一般規定 ⑨階段・はしご(共通) 段差間には頭部・胴体の挟み込みがない | 判定 |

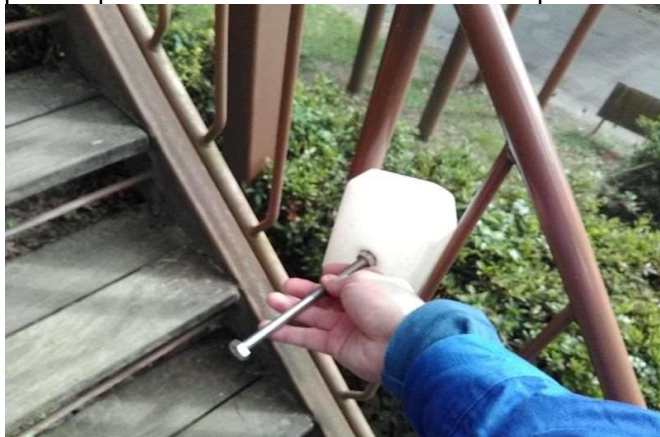
| 86 | | 合 |

| 写真No. | 規準一般規定 ⑨階段・はしご(共通) 手すり子には頭部・胴体の挟み込みがない | 判定 |

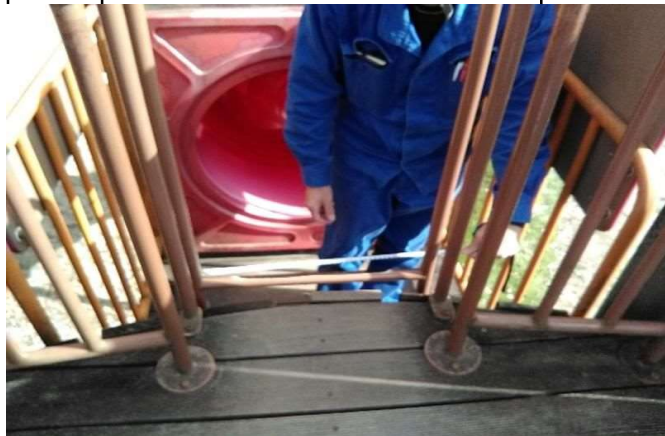
| 87 | | 合 |

| 写真No. | 規準一般規定 ⑨横棒はしご 横棒の長さ (幼児用)300mm以上(児童用)400mm以上 400以上 | 判定 |

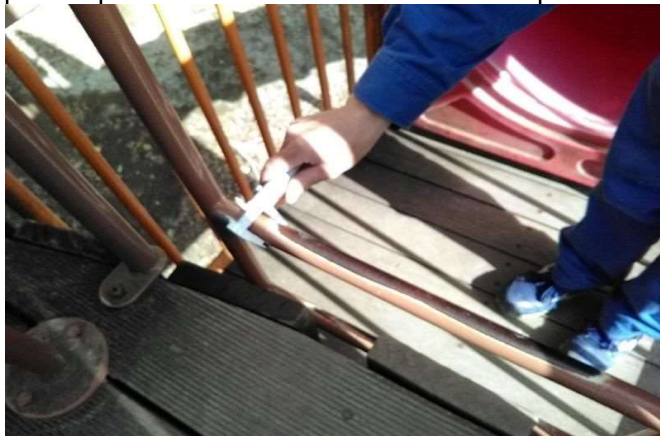
| 88 | | 合 |

| 写真No. | 規準一般規定 ⑨横棒はしご 直径 (幼児用)φ20~40mm (児童用)φ20~50mm 27.2 | 判定 |

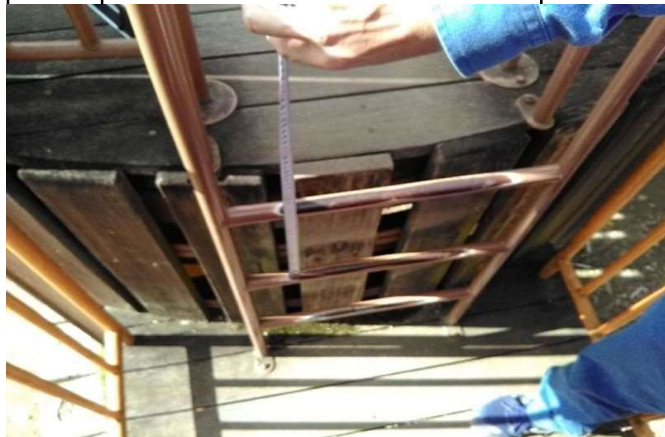
| 89 | | 合 |

| 写真No. | 規準一般規定 ⑨横棒はしご 段差 (幼児用)305mm以下(児童用)305mm以下 250 | 判定 |

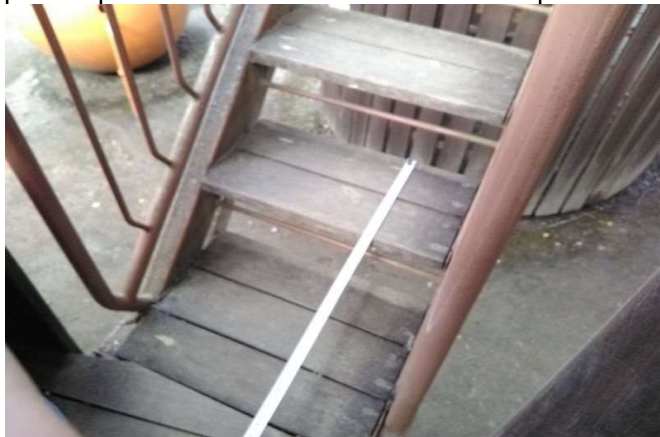
| 90 | | 合 |

| 写真No. | 規準一般規定 ⑨踏み板はしご 奥行 (幼児用)170mm以上(児童用)75mm以上(板無) 240 | 判定 |

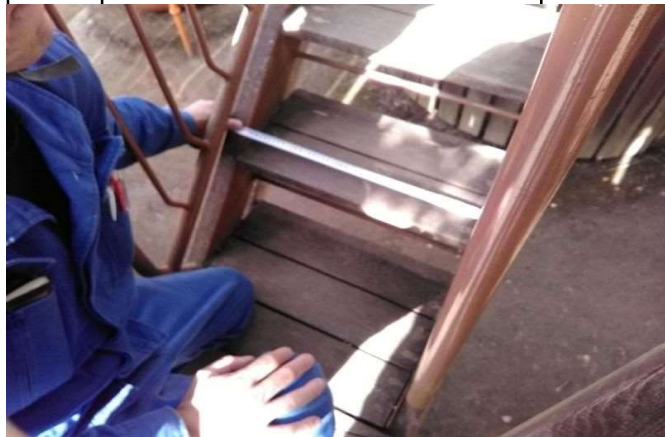
| 91 | | 合 |

| 写真No. | 規準一般規定 ⑨踏み板はしご 踏み板の長さ<br>(幼児用)300mm以上(児童用)400mm以上 500 | 判定 |

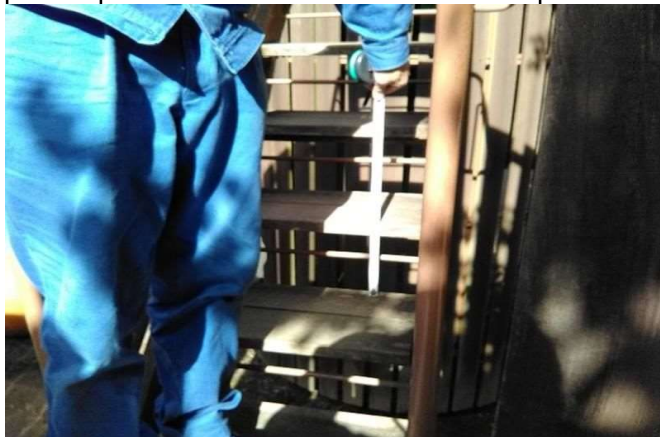
| 92 | | 合 |

| 写真No. | 規準一般規定 ⑨踏み板はしご 段差<br>(用)220mm以下(児童用)305mm以下 195 | 判定 |

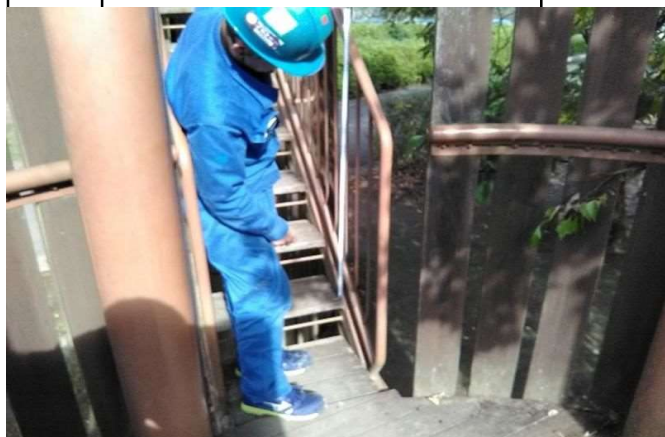
| 写真No. | 規準一般規定 ⑨踏み板はしご 手すり高さ(幼<br>児用)500～800mm (児童用)500～800mm 1050 | 判定 |
| 93 | | 否1 |

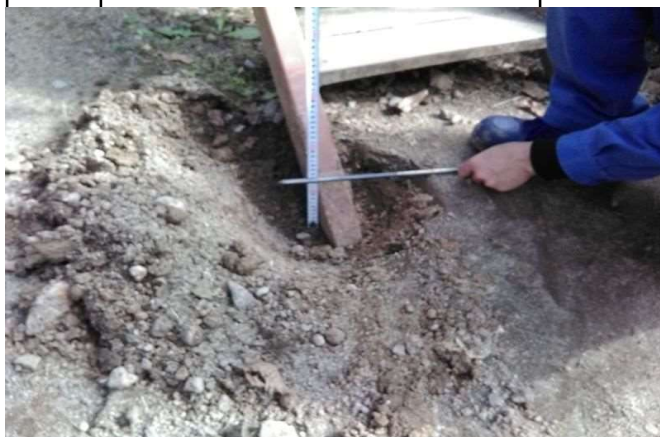
| 写真No. | 規準一般規定 ⑩基礎の設計 基礎の設計(基<br>礎の天端 土かぶり100mm以上) 基礎露出 | 判定 |
| 94 | | 否1 |

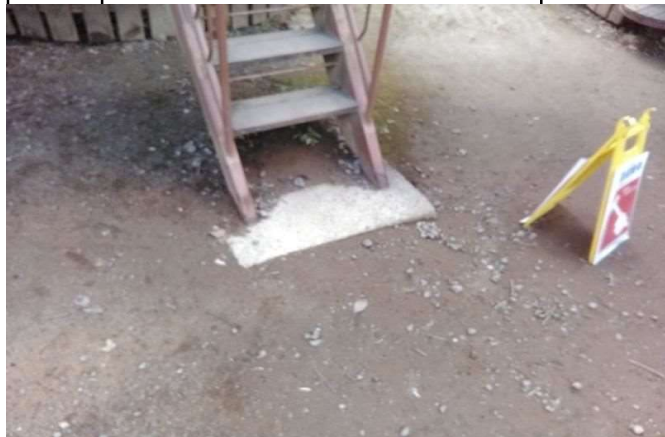
| 写真No. | 規準一般規定 ⑩基礎の設計 基礎の設計(基<br>礎の天端 土かぶり100mm以上) 基礎露出 | 判定 |
| 95 | | 否1 |

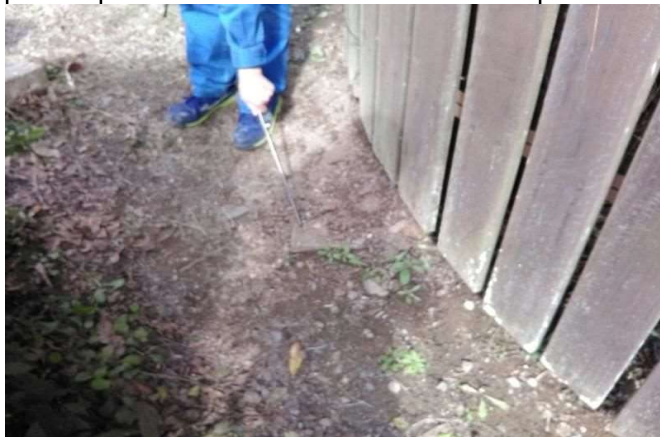
| 写真No. | 規準一般規定 ⑩基礎の設計 基礎の露出がな<br>いこと 基礎露出 | 判定 |
| 96 | | 否2 |

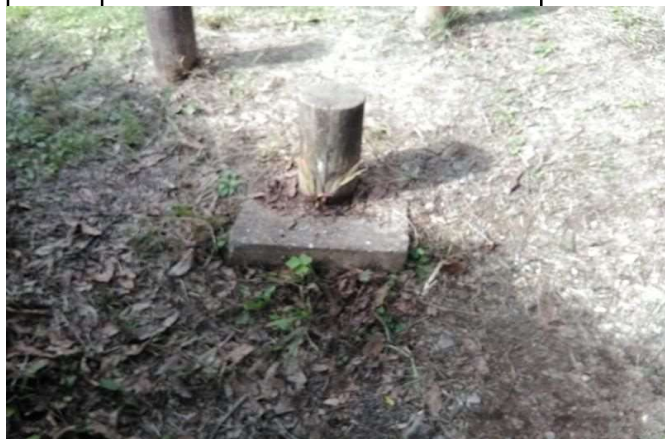
| 写真No. | 規準一般規定 ①基礎の設計 基礎の露出がないこと 基礎露出 | 判定 |
| 97 | | 否2 |

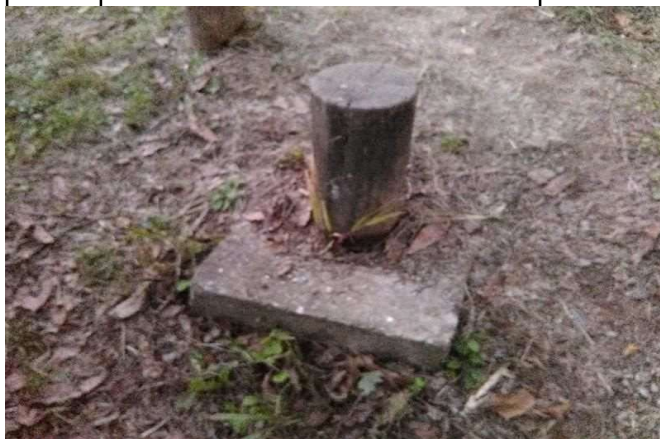
| 写真No. | 規準一般規定 ①基礎の設計 *露出基礎への直接落下が想定される場合はハザードレベルを3とする 直接落下の危険 | 判定 |
| 98 | | 否3 |

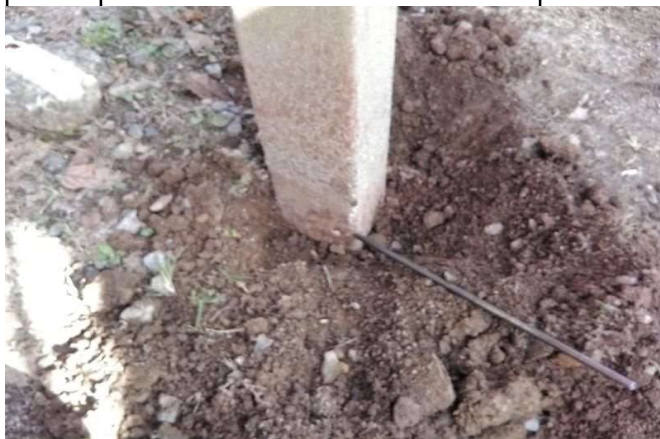
| 写真No. | 劣化<br>サビ | 鉄・支柱部 腐食がないか(地際部附近) | 判定 |
| 104 | | | b |

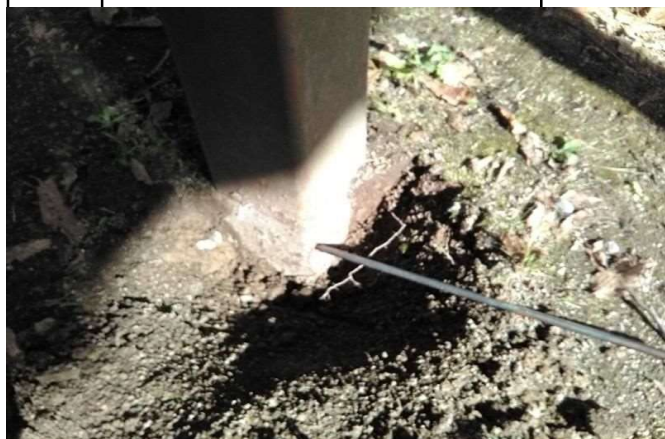
| 写真No. | 劣化<br>サビ | 鉄・支柱部 腐食がないか(地際部附近) | 判定 |
| 105 | | | b |

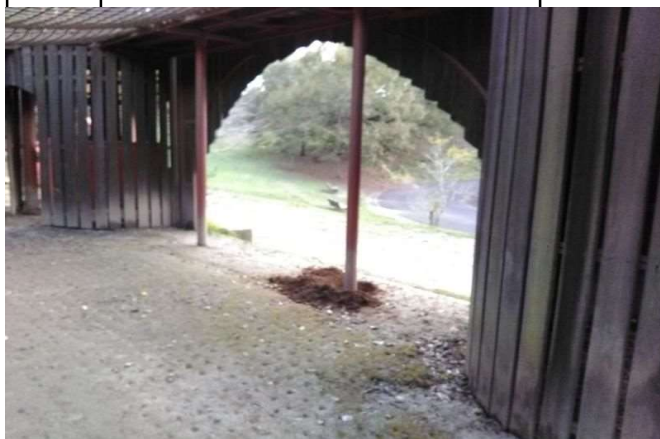
| 写真No. | 劣化<br>サビ | 鉄・支柱部 腐食がないか(地際部附近) | 判定 |
| 106 | | | b |

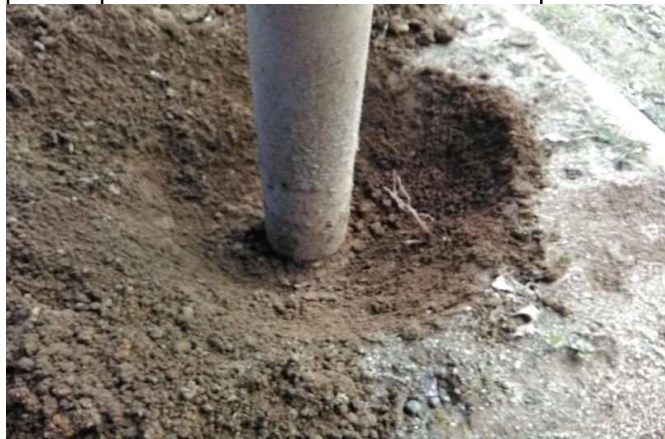
| 写真No. | 劣化<br>サビ | 鉄・支柱部 腐食がないか(地際部附近) | 判定 |
| 107 | | | b |

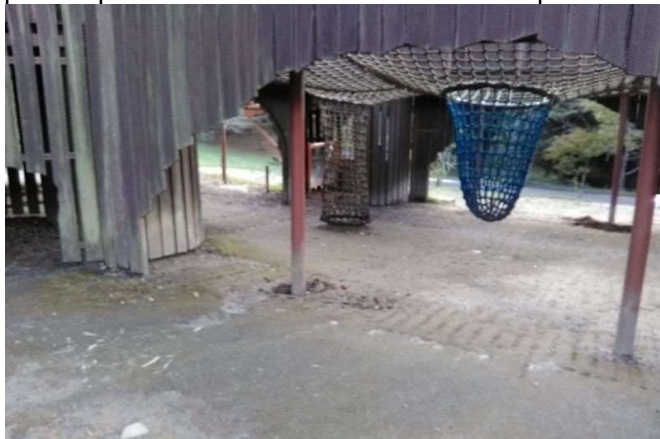
| 写真No. | 劣化<br>サビ | 鉄・支柱部 腐食がないか(地際部附近) | 判定 |
| 108 | | | b |

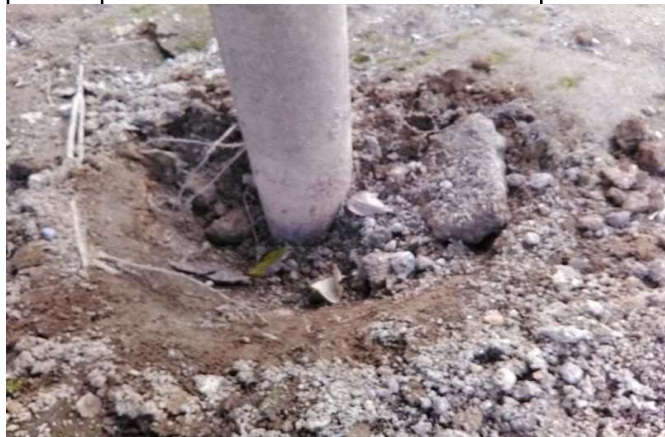
| 写真No. | 劣化 鉄・支柱部 腐食がないか(地際部附近)<br>サビ | 判定 |
| 109 | | b |

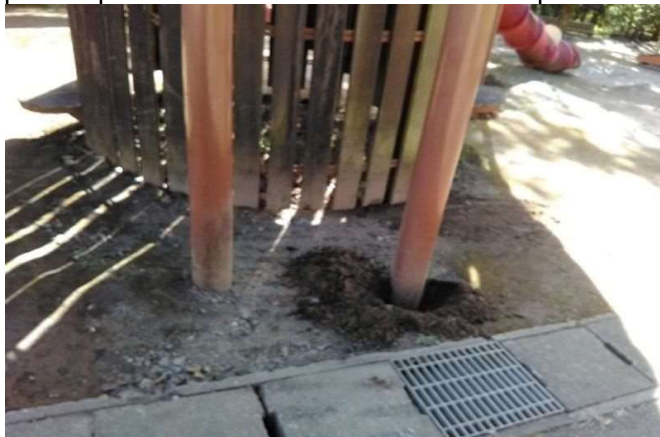
| 写真No. | 劣化 鉄・支柱部 腐食がないか(地際部附近)<br>サビ | 判定 |
| 110 | | b |

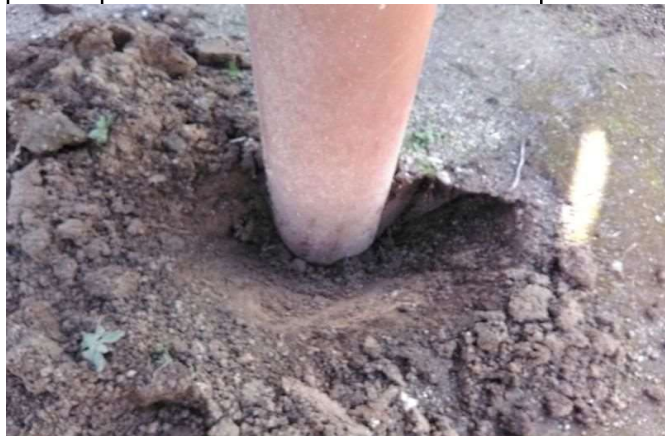
| 写真No. | 劣化 鉄・支柱部 腐食がないか(地際部附近)<br>サビ | 判定 |
| 111 | | b |

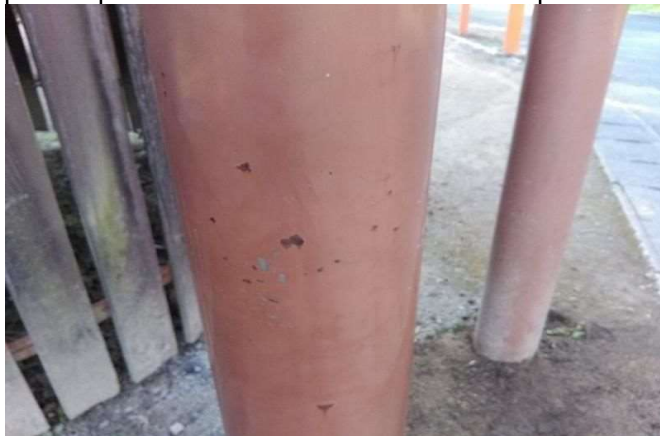
| 写真No. | 劣化 鉄・支柱部 腐食がないか(地際部附近以外)<br>サビ | 判定 |
| 112 | | b |

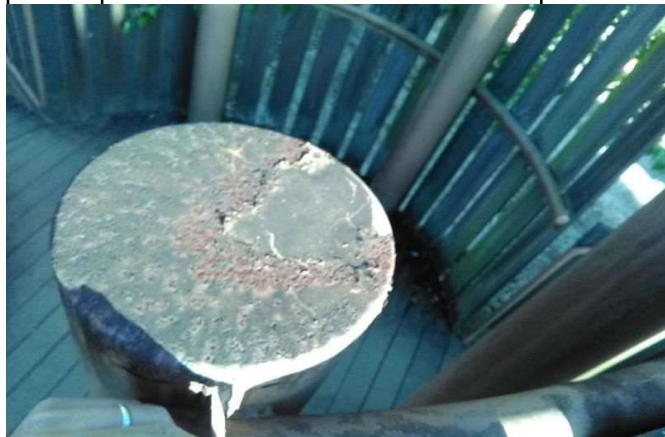
| 写真No. | 劣化 鉄・支柱部 腐食がないか(地際部附近以外)<br>サビ | 判定 |
| 113 | | b |

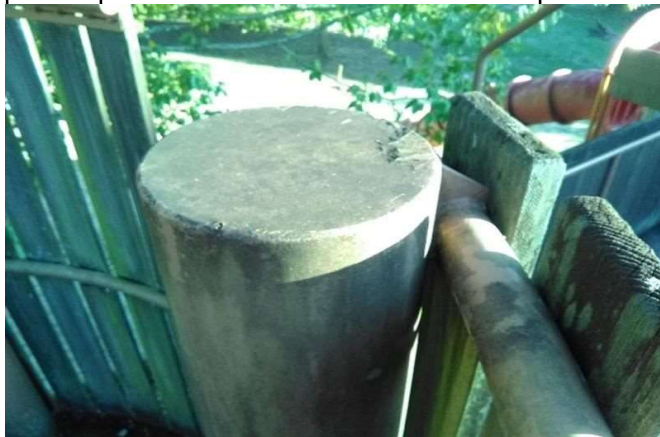
| 写真No. | 劣化 鉄・支柱部 腐食がないか(地際部附近以外)<br>サビ | 判定 |
| 114 | | b |

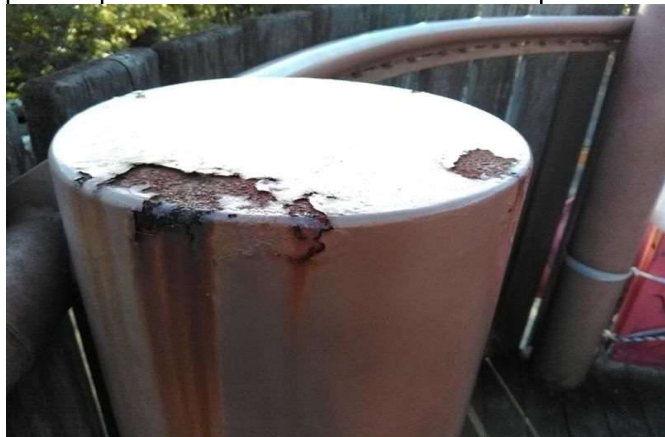
| 写真No. | 劣化 鉄・支柱部 腐食がないか(地際部附近以外) サビ | 判定 |
| 115 | | b |

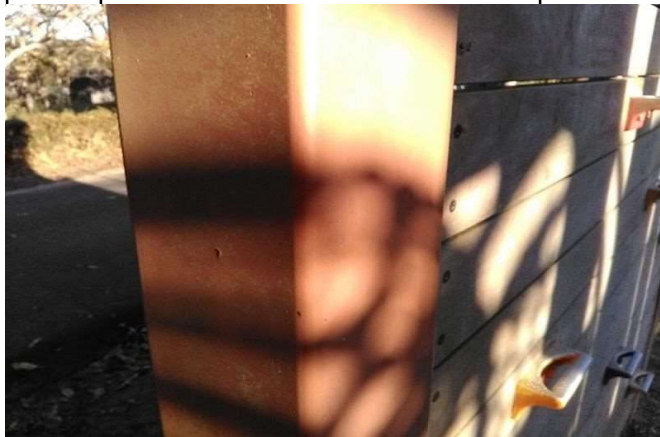
| 写真No. | 劣化 鉄・支柱部 腐食がないか(地際部附近以外) サビ | 判定 |
| 116 | | b |

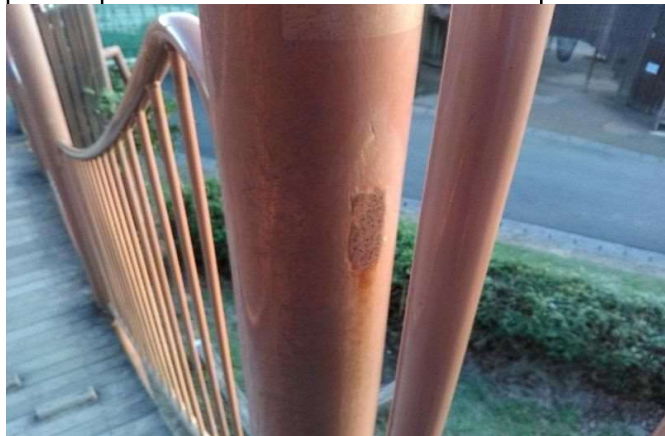
| 写真No. | 劣化 鉄・支柱部 腐食がないか(地際部附近以外) サビ | 判定 |
| 117 | | b |

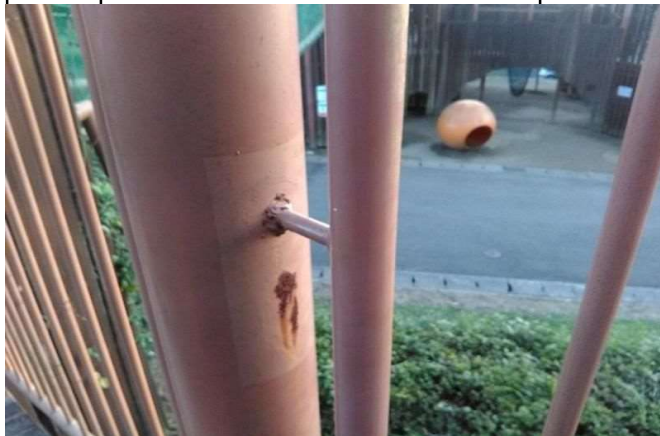
| 写真No. | 劣化 鉄・支柱部 腐食がないか(地際部附近以外) サビ | 判定 |
| 118 | | b |

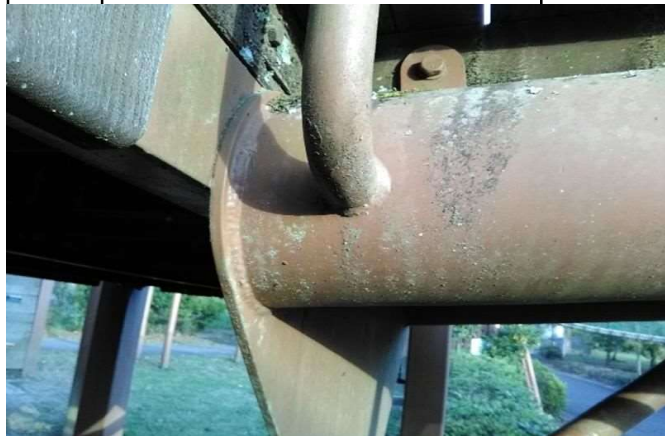
| 写真No. | 劣化 鉄・梁部 腐食がないか(金具附近) サビ | 判定 |
| 123 | | b |

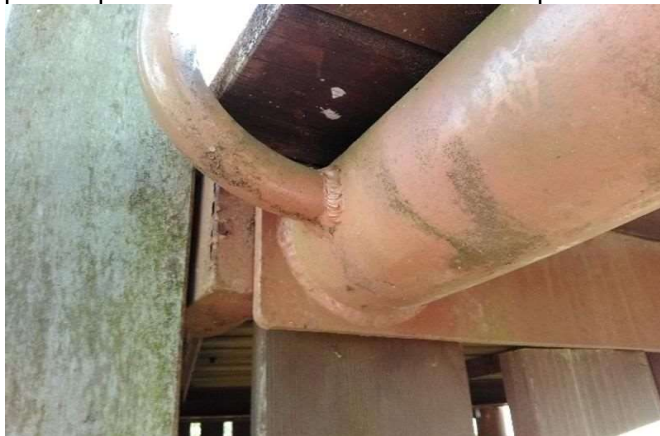
| 写真No. | 劣化 鉄・梁部 腐食がないか(金具附近) サビ | 判定 |
| 124 | | b |

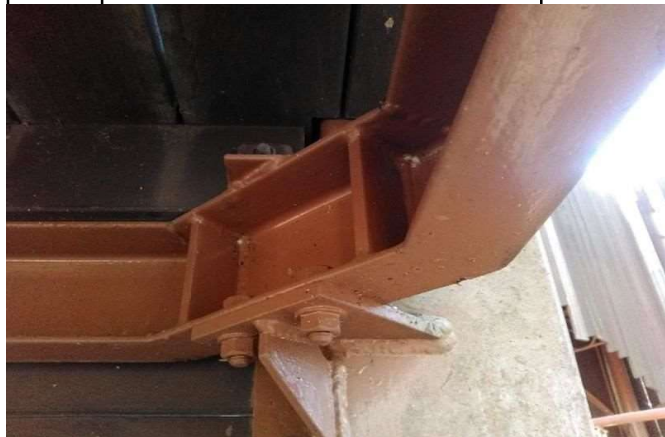
| 写真No. | 劣化 鉄・梁部 腐食がないか(金具附近) サビ | 判定 |
| 125 | | b |

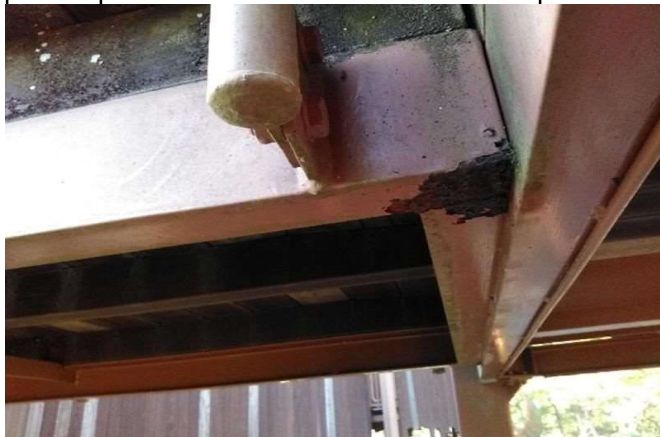
| 写真No. | 劣化 鉄・梁部 腐食がないか(金具附近) サビ | 判定 |
| 126 | | b |

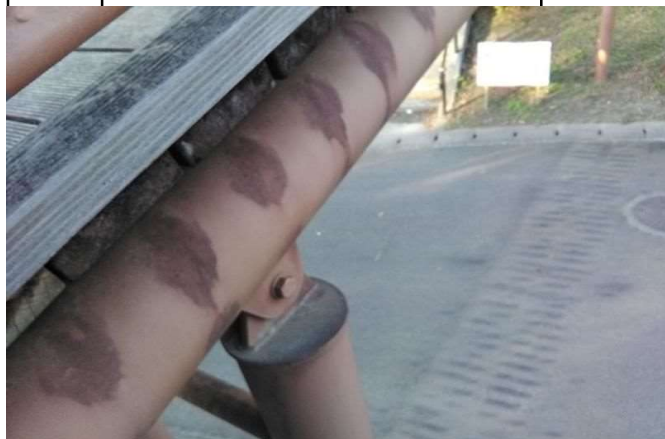
| 写真No. | 劣化 鉄・梁部 腐食がないか(金具附近以外)<br>サビ | 判定 |
|---|---|---|
| 127 | | b |

| 写真No. | 劣化 鉄・梁部 腐食がないか(金具附近以外)<br>サビ | 判定 |

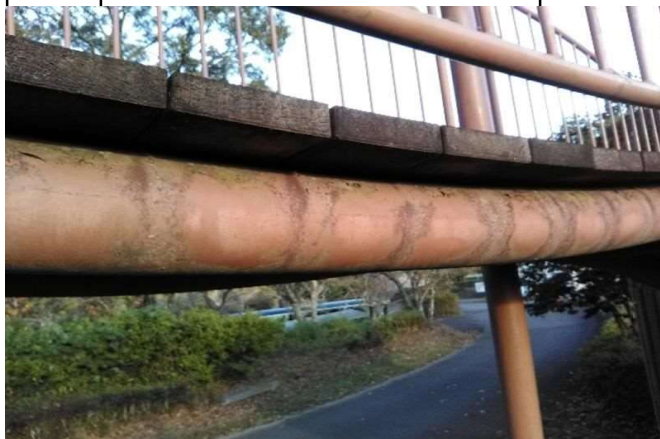
| 写真No. | 劣化 鉄・梁部 腐食がないか(金具附近以外)<br>サビ | 判定 |
|---|---|---|
| 128 | | b |

| 写真No. | 劣化 鉄・梁部 腐食がないか(金具附近以外)<br>サビ | 判定 |

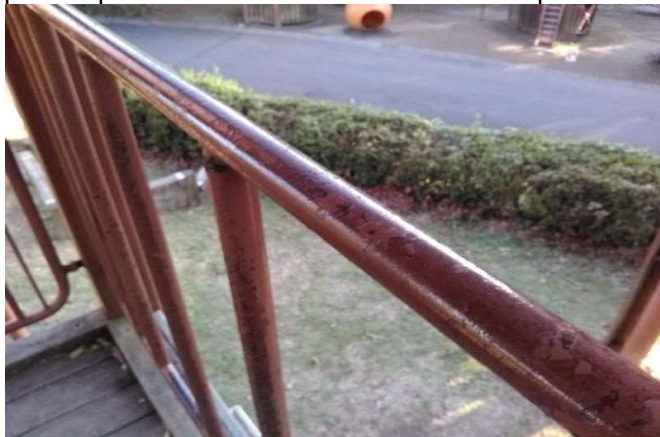
| 写真No. | 劣化 鉄・手すり・柵部 腐食がないか サビ | 判定 |
|---|---|---|
| 134 | | b |

| 写真No. | 劣化 鉄・手すり・柵部 腐食がないか サビ | 判定 |

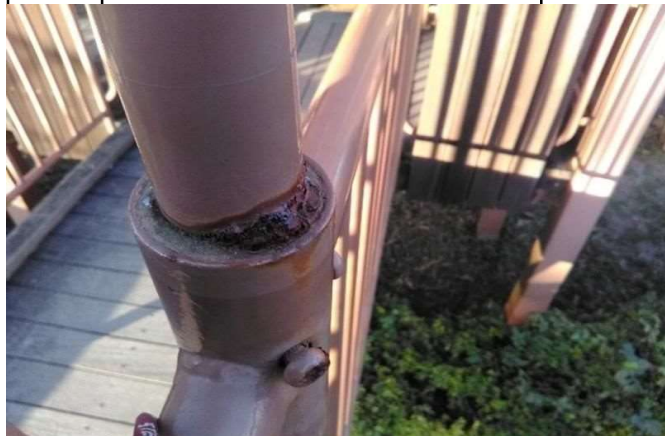
| 写真No. | 劣化 鉄・手すり・柵部 腐食がないか サビ | 判定 |
|---|---|---|
| 135 | | b |

| 写真No. | 劣化 鉄・手すり・柵部 腐食がないか サビ | 判定 |

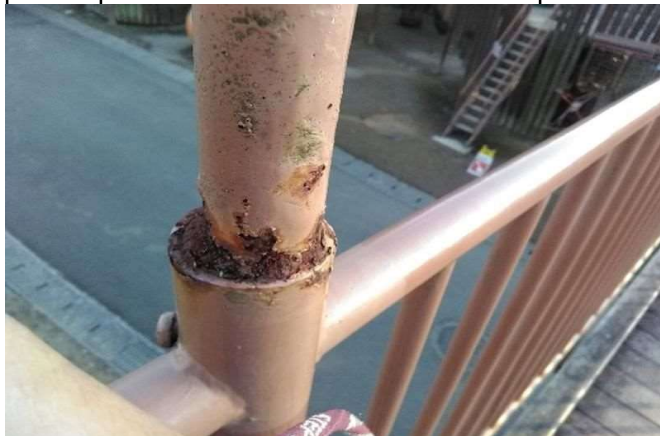
| 写真No. | 劣化 鉄・手すり・柵部 腐食がないか サビ | 判定 |
|---|---|---|
| 136 | | b |

| 写真No. | 劣化 鉄・手すり・柵部 腐食がないか サビ | 判定 |

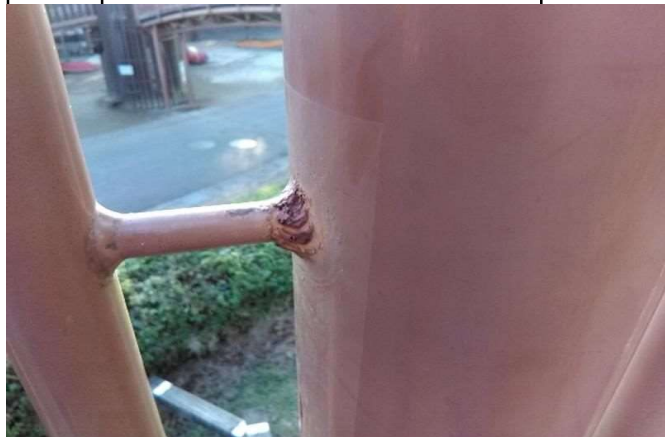
| 写真No. | 劣化 鉄・手すり・柵部 腐食がないか サビ | 判定 |
|---|---|---|
| 137 | | b |

| 写真No. | 劣化 鉄・手すり・柵部 腐食がないか サビ | 判定 |

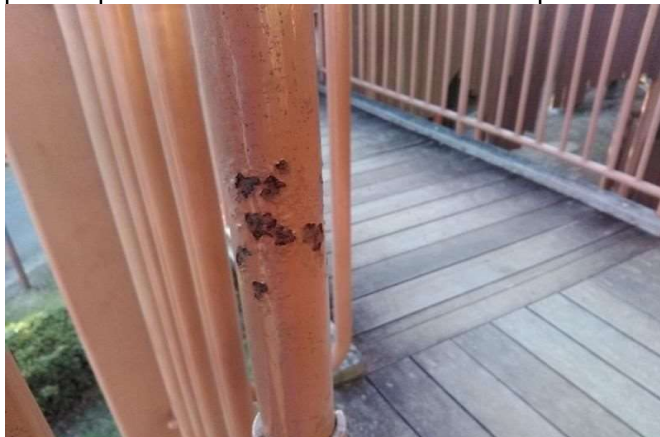
| 写真No. | 劣化 鉄・手すり・柵部 腐食がないか サビ | 判定 |
|---|---|---|
| 138 | | b |

| 写真No. | 劣化 鉄・手すり・柵部 腐食がないか サビ | 判定 |

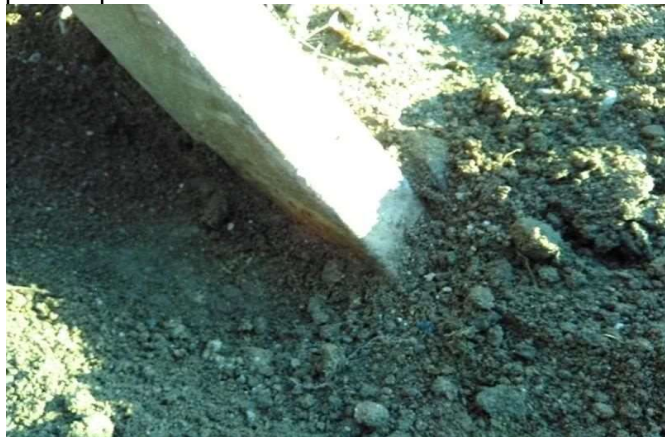
| 写真No. | 劣化<br>サビ | 鉄・登行部 腐食がないか(地際部附近) | 判定 |
|---|---|---|---|
| 145 | | | b |

| 写真No. | 劣化<br>サビ | 鉄・登行部 腐食がないか(地際部附近) | 判定 |

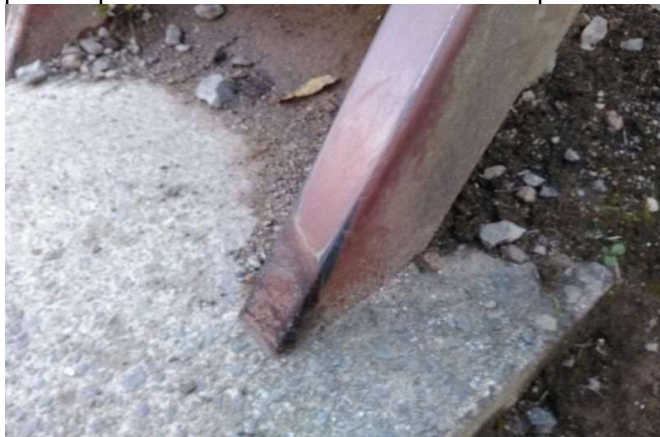
| 写真No. | 劣化<br>サビ | 鉄・登行部 腐食がないか(地際部附近) | 判定 |
|---|---|---|---|
| 146 | | | b |

| 写真No. | 劣化<br>サビ | 鉄・登行部 腐食がないか(地際部附近) | 判定 |

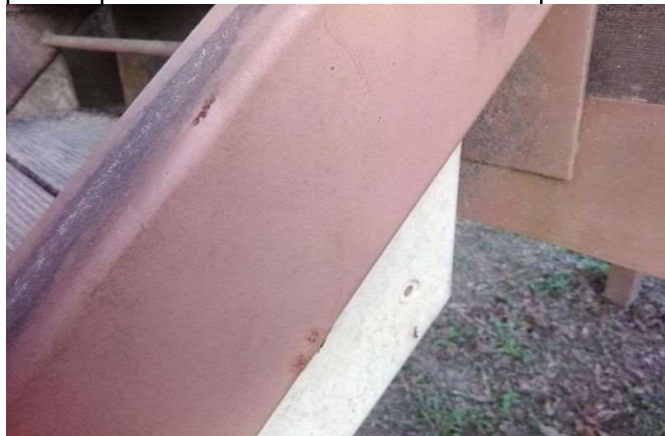
| 写真No. | 劣化<br>サビ | 鉄・登行部 腐食がないか(ササラ・手すり) | 判定 |
|---|---|---|---|
| 147 | | | b |

| 写真No. | 劣化<br>サビ | 鉄・登行部 腐食がないか(ササラ・手すり) | 判定 |

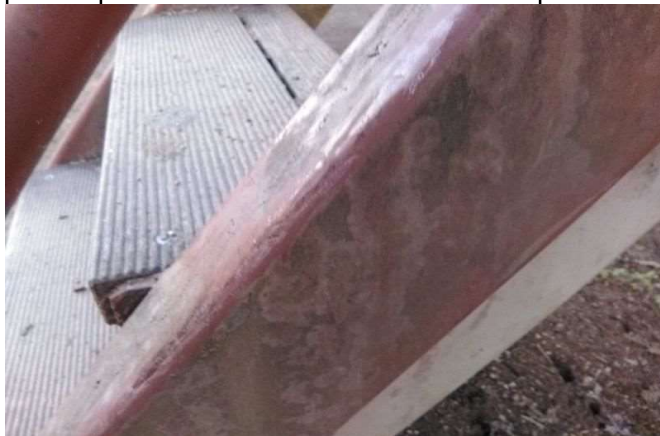
| 写真No. | 劣化<br>サビ | 鉄・登行部 腐食がないか(ササラ・手すり) | 判定 |
|---|---|---|---|
| 148 | | | b |

| 写真No. | 劣化<br>サビ | 鉄・登行部 腐食がないか(ササラ・手すり) | 判定 |

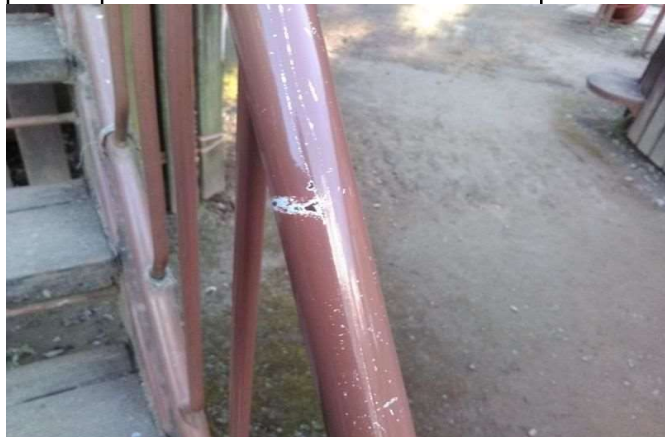
| 写真No. | 劣化<br>サビ | 鉄・登行部 腐食がないか(ササラ・手すり) | 判定 |
|---|---|---|---|
| 149 | | | b |

| 写真No. | 劣化<br>サビ | 鉄・登行部 腐食がないか(ササラ・手すり) | 判定 |

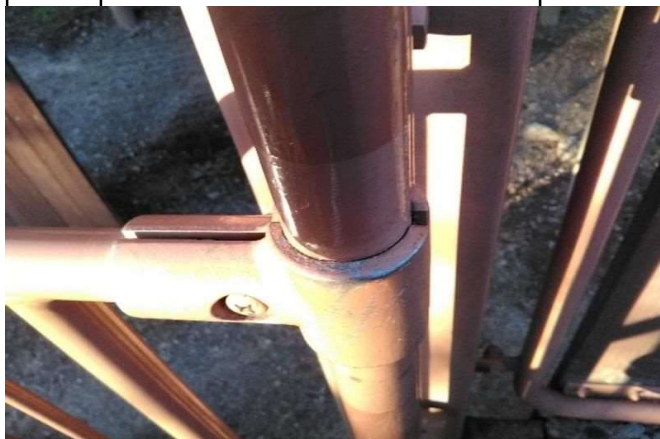
| 写真No. | 劣化 鉄・継手金具 腐食がないか サビ | 判定 |
|---|---|---|
| 152 | | b |

| 写真No. | 劣化 鉄・継手金具 腐食がないか サビ | 判定 |

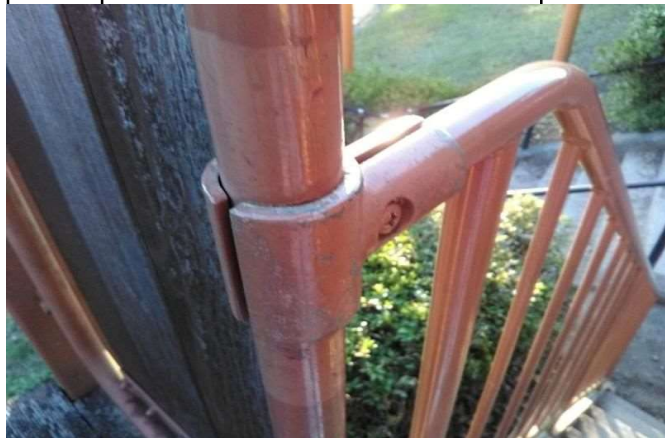
| 写真No. | 劣化 鉄・継手金具 腐食がないか サビ | 判定 |
|---|---|---|
| 153 | | b |

| 写真No. | 劣化 鉄・継手金具 腐食がないか サビ | 判定 |

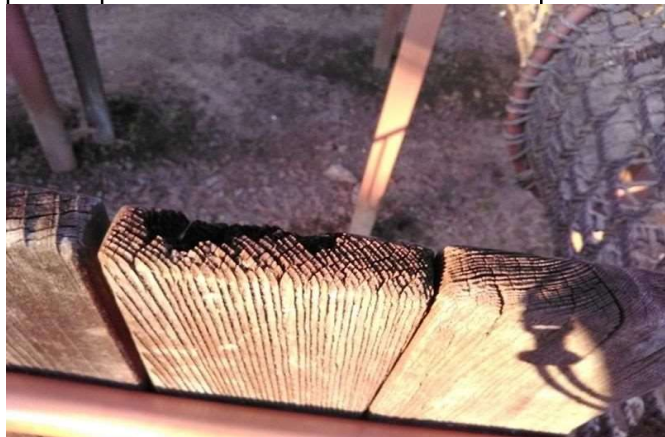
| 写真No. | 劣化 木・手すり・柵部 腐朽がないか 腐朽 | 判定 |
|---|---|---|
| 161 | | b |

| 写真No. | 劣化 木・手すり・柵部 腐朽がないか 腐朽 | 判定 |

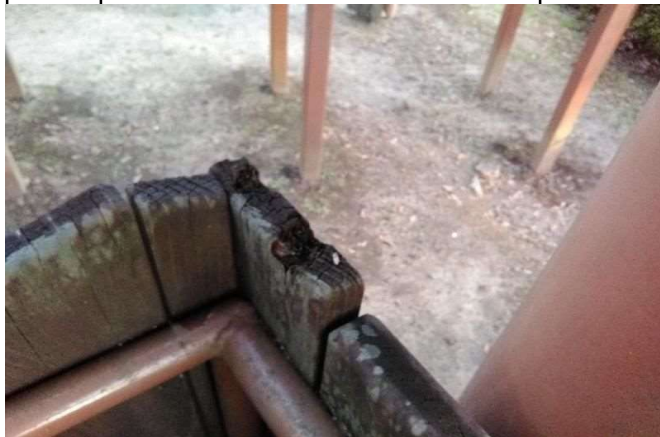
| 写真No. | 劣化 木・手すり・柵部 腐朽がないか 腐朽 | 判定 |
|---|---|---|
| 162 | | b |

| 写真No. | 劣化 木・手すり・柵部 腐朽がないか 腐朽 | 判定 |

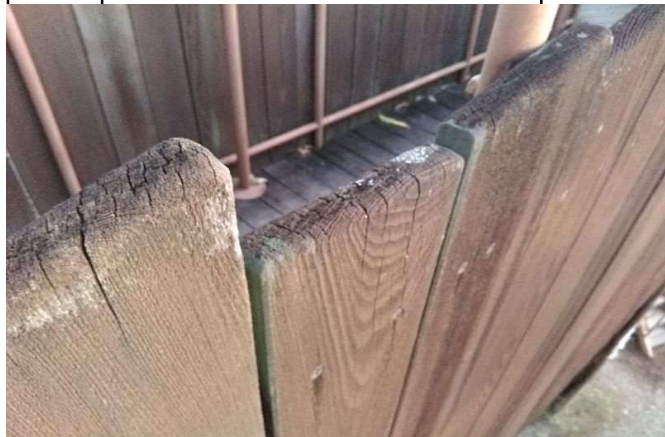
| 写真No. | 劣化 木・手すり・柵部 腐朽がないか 腐朽 | 判定 |
|---|---|---|
| 163 | | b |

| 写真No. | 劣化 木・手すり・柵部 腐朽がないか 腐朽 | 判定 |

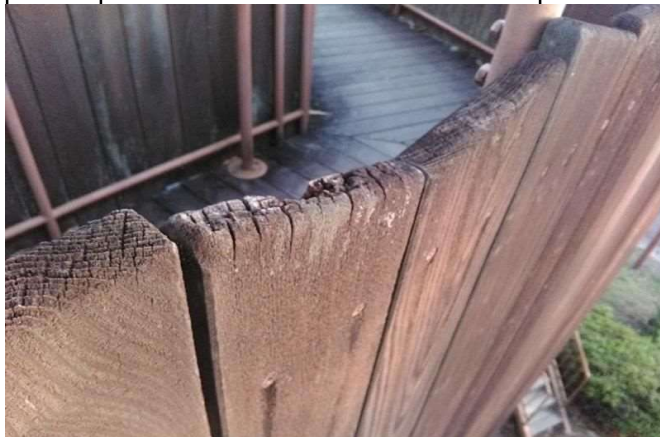
| 写真No. | 劣化 木・手すり・柵部 腐朽がないか 腐朽 | 判定 |
|---|---|---|
| 164 | | b |

| 写真No. | 劣化 木・手すり・柵部 腐朽がないか 腐朽 | 判定 |

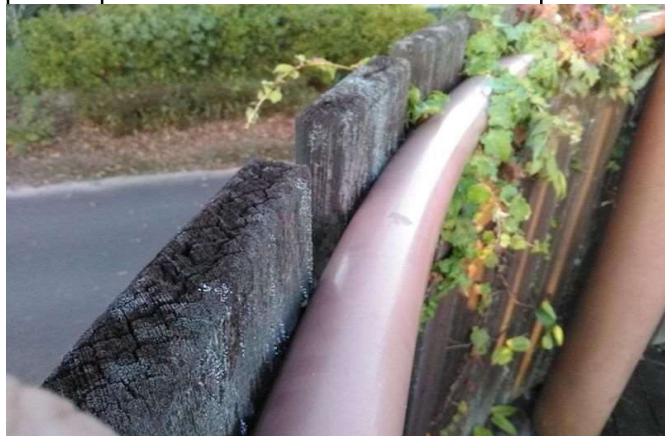
| 写真No. | 劣化 木・手すり・柵部 腐朽がないか 腐朽 | 判定 |
|---|---|---|
| 165 | | b |

| 写真No. | 劣化 木・手すり・柵部 腐朽がないか 腐朽 | 判定 |

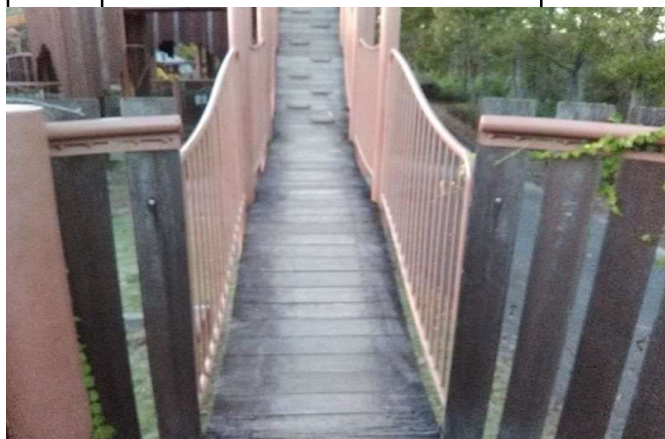
| 写真No. | 劣化 木・床部 部位全景(外観状況・落下高さ等) | 判定 |
|---|---|---|
| 171 | | |

| 写真No. | 劣化 木・床部 部位全景(外観状況・落下高さ等) | 判定 |

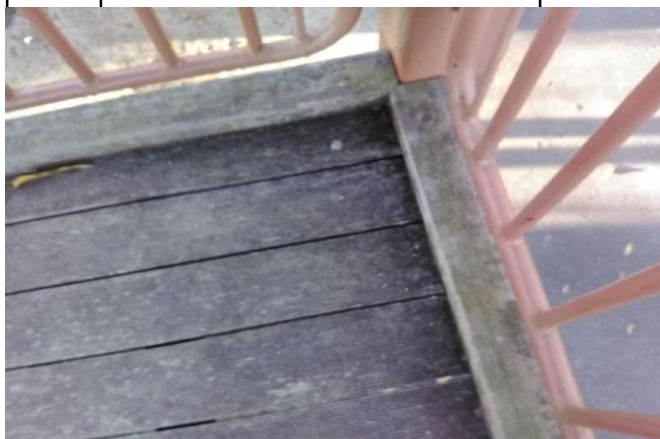
| 写真No. | 劣化 木・床部 腐朽がないか 腐朽 | 判定 |
|---|---|---|
| 172 | | b |

| 写真No. | 劣化 木・床部 腐朽がないか 腐朽 | 判定 |

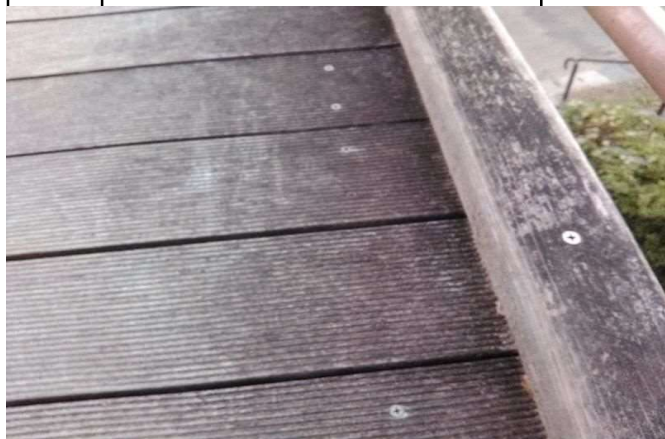
| 写真No. | 劣化 木・床部 腐朽がないか 腐朽 | 判定 |
|---|---|---|
| 173 | | b |

| 写真No. | 劣化 木・床部 腐朽がないか 腐朽 | 判定 |

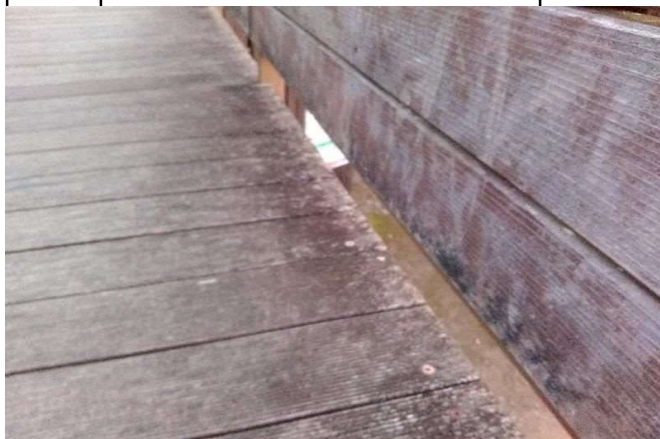
| 写真No. | 劣化 木・床部 腐朽がないか 腐朽 | 判定 |
|---|---|---|
| 174 | | b |

| 写真No. | 劣化 木・床部 腐朽がないか 腐朽 | 判定 |

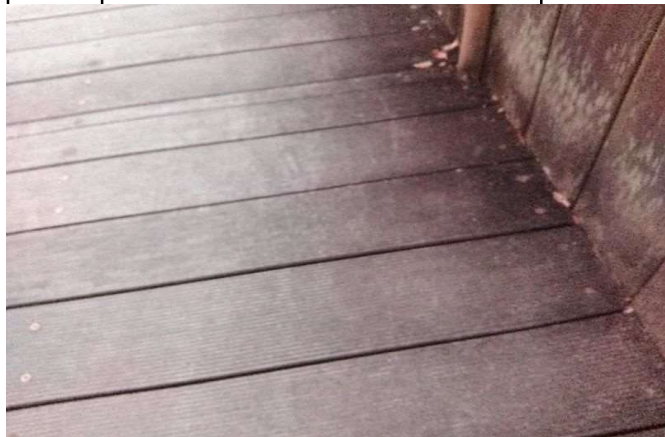
| 写真No. | 劣化 木・床部 腐朽がないか 腐朽 | 判定 |
|---|---|---|
| 175 | | b |

| 写真No. | 劣化 木・床部 腐朽がないか 腐朽 | 判定 |

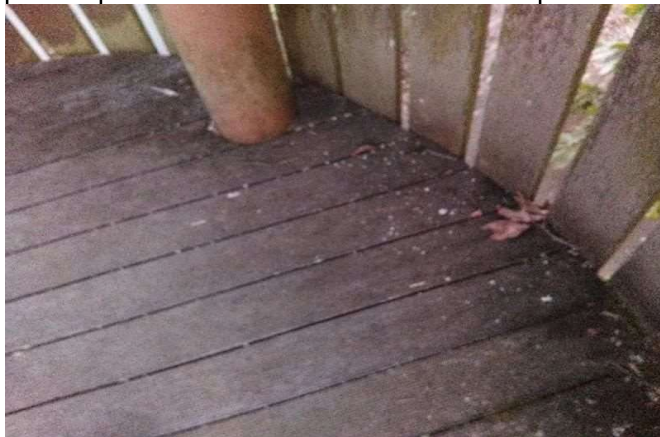
| 写真No. | 劣化 木・床部 腐朽がないか 腐朽 | 判定 |
|---|---|---|
| 176 | | b |

| 写真No. | 劣化 木・床部 腐朽がないか 腐朽 | 判定 |

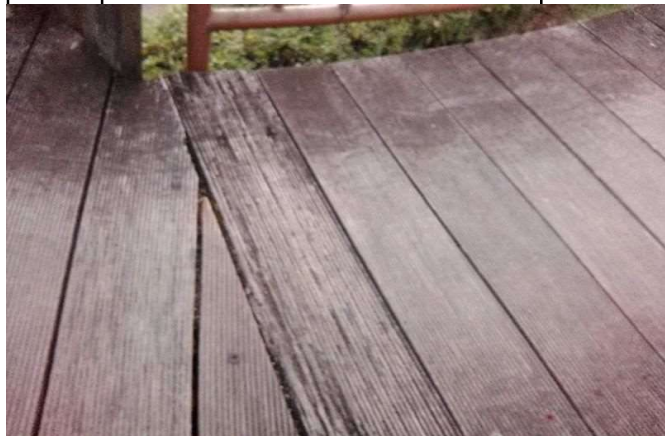
| 写真No. | 劣化 木・床部 腐朽がないか 腐朽 | 判定 |
|---|---|---|
| 177 | | b |

| 写真No. | 劣化 木・床部 腐朽がないか 腐朽 | 判定 |

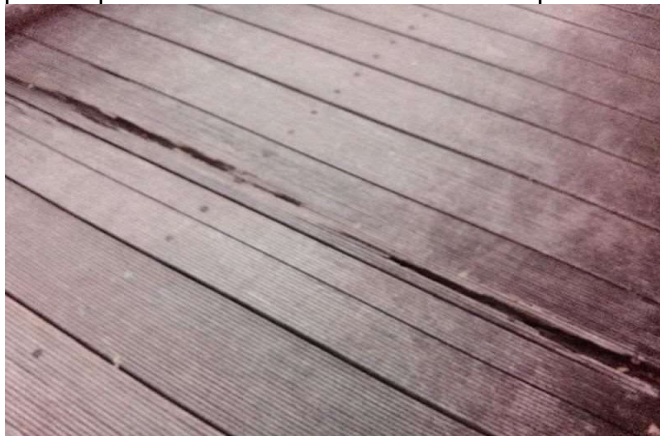
| 写真No. | 劣化 木・床部 腐朽がないか 腐朽 | 判定 |
|---|---|---|
| 178 | | b |

| 写真No. | 劣化 木・床部 腐朽がないか 腐朽 | 判定 |

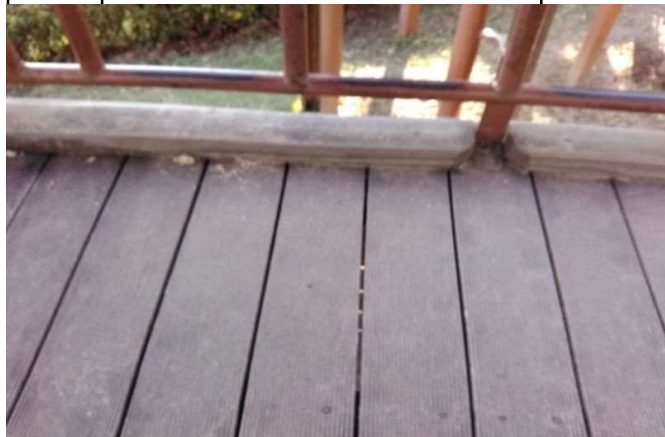
| 写真No. | 劣化 木・床部 磨耗・へこみがないか 磨耗 | 判定 |
|---|---|---|
| 179 | | b |

| 写真No. | 劣化 木・床部 磨耗・へこみがないか 磨耗 | 判定 |

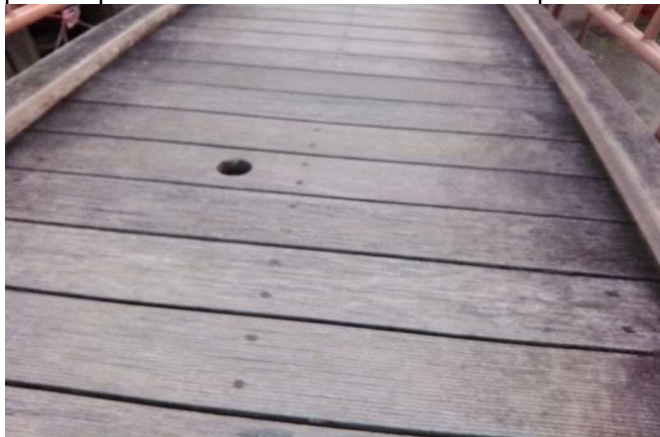
| 写真No. | 劣化 木・床部 磨耗・へこみがないか 磨耗 | 判定 |
|---|---|---|
| 180 | | b |

| 写真No. | 劣化 木・床部 磨耗・へこみがないか 磨耗 | 判定 |

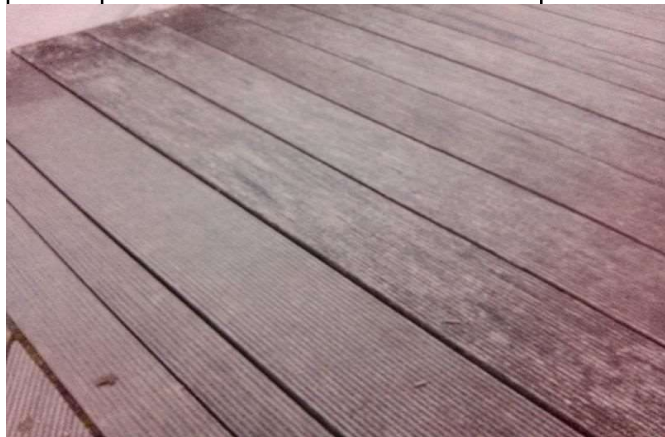
| 写真No. | 劣化 木・床部 磨耗・へこみがないか 摩耗 | 判定 |
|---|---|---|
| 181 | | b |

| 写真No. | 劣化 木・床部 磨耗・へこみがないか 摩耗 | 判定 |

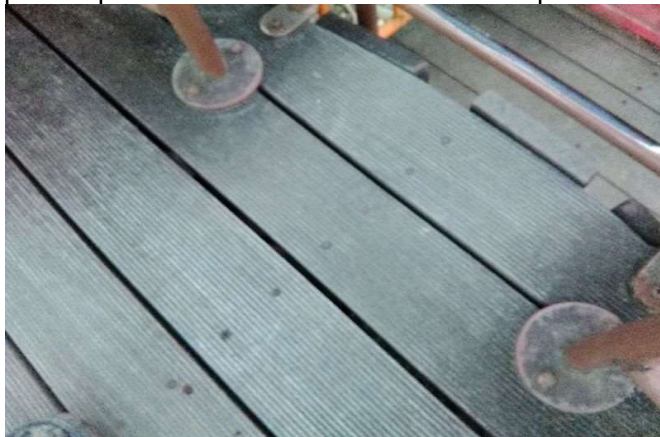
| 写真No. | 劣化 木・床部 磨耗・へこみがないか 摩耗 | 判定 |
|---|---|---|
| 182 | | b |

| 写真No. | 劣化 木・床部 磨耗・へこみがないか 摩耗 | 判定 |

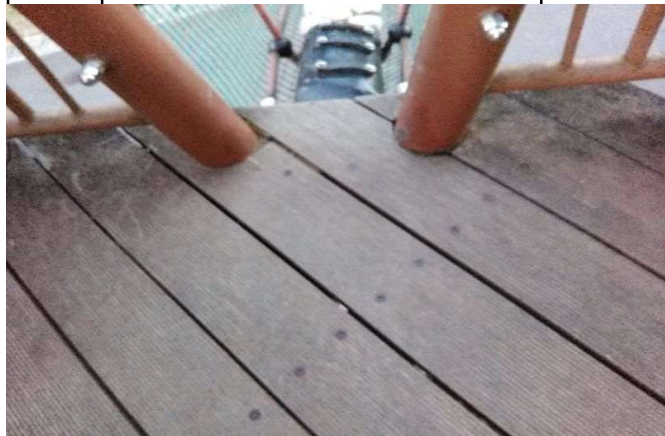
| 写真No. | 劣化 木・床部 磨耗・へこみがないか 摩耗 | 判定 |
|---|---|---|
| 183 | | b |

| 写真No. | 劣化 木・床部 磨耗・へこみがないか 摩耗 | 判定 |

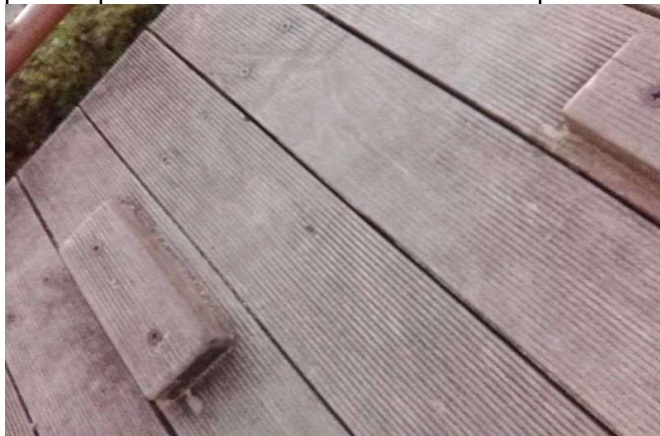
| 写真No. | 劣化 木・床部 磨耗・へこみがないか 摩耗 | 判定 |
|---|---|---|
| 184 | | b |

| 写真No. | 劣化 木・床部 磨耗・へこみがないか 摩耗 | 判定 |

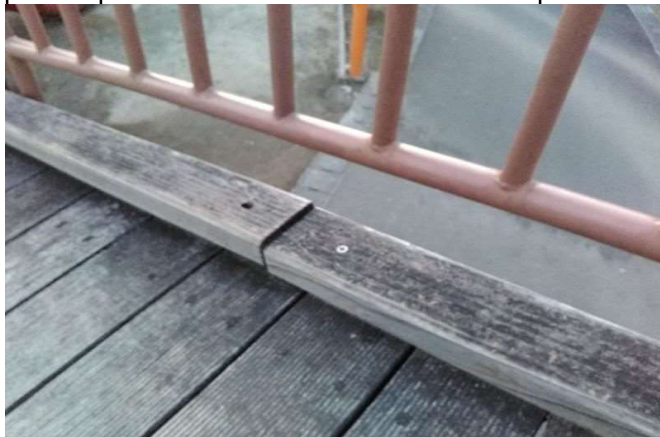
| 写真No. | 劣化 木・床部 破損など（破損1ヶ所）地覆木固定不良 | 判定 |
|---|---|---|
| 186 | | b |

| 写真No. | 劣化 木・床部 破損など（破損1ヶ所）地覆木固定不良 | 判定 |

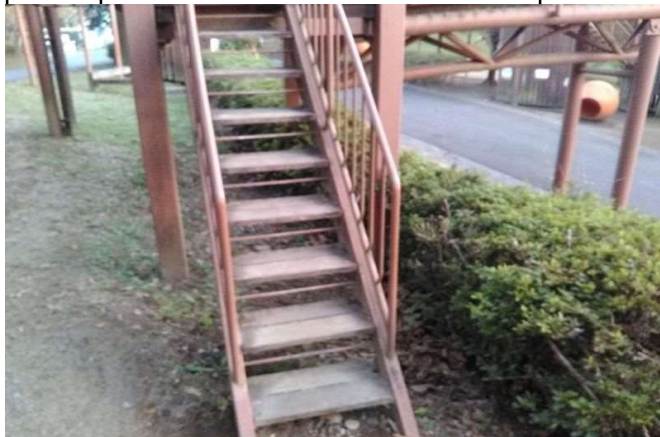
| 写真No. | 劣化 木・登行部 部位全景(外観状況・落下高さ等) | 判定 |
|---|---|---|
| 188 | | |

| 写真No. | 劣化 木・登行部 部位全景(外観状況・落下高さ等) | 判定 |

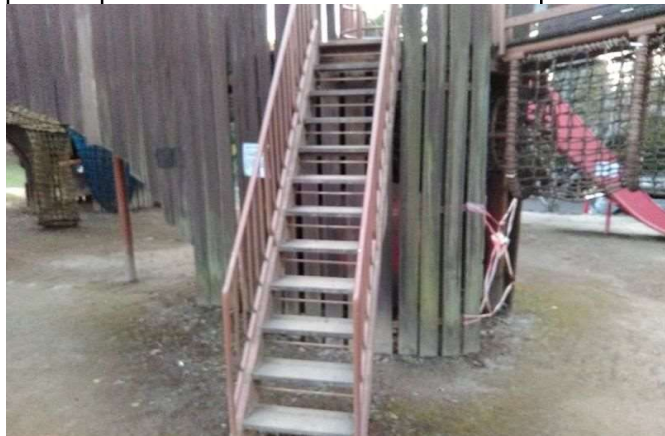
| 写真No. | 劣化 木・登行部 部位全景(外観状況・落下高さ等) | 判定 |
|---|---|---|
| 189 | | |

| 写真No. | 劣化 木・登行部 部位全景(外観状況・落下高さ等) | 判定 |

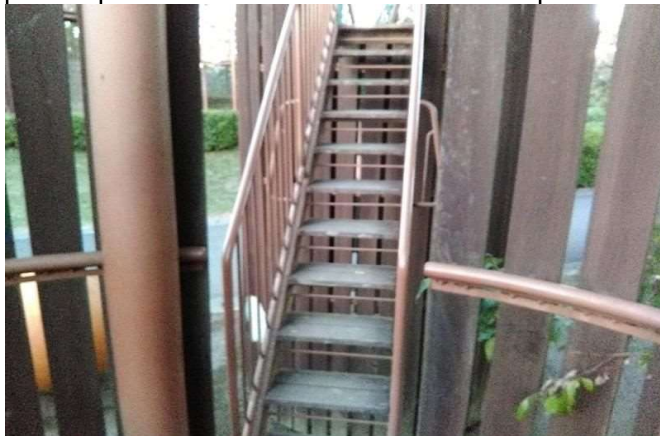
| 写真No. | 劣化 木・登行部 部位全景(外観状況・落下高さ等) | 判定 |
|---|---|---|
| 190 | | |

| 写真No. | 劣化 木・登行部 部位全景(外観状況・落下高さ等) | 判定 |

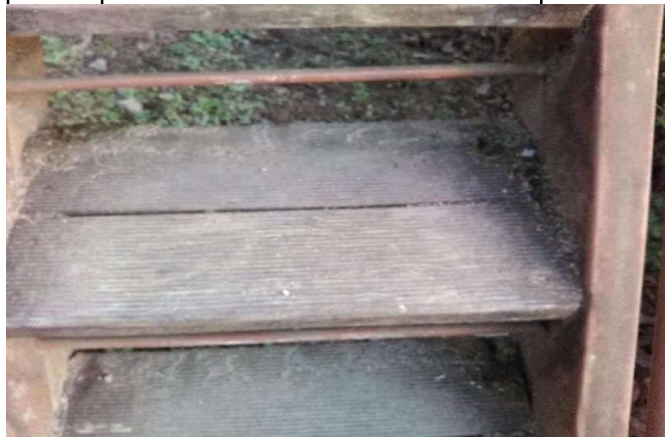
| 写真No. | 劣化 木・登行部 腐朽・磨耗がないか(踏板)<br>腐朽・摩耗 | 判定 |
|---|---|---|
| 191 | | b |

| 写真No. | 劣化 木・登行部 腐朽・磨耗がないか(踏板)<br>腐朽・摩耗 | 判定 |

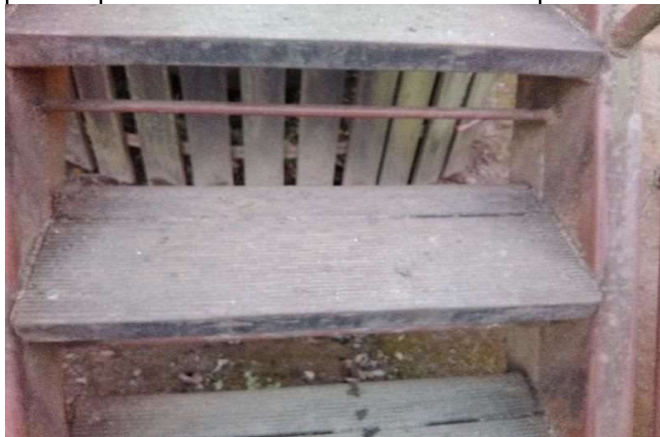
| 写真No. | 劣化 木・登行部 腐朽・磨耗がないか(踏板)<br>腐朽・摩耗 | 判定 |
|---|---|---|
| 192 | | b |

| 写真No. | 劣化 木・登行部 腐朽・磨耗がないか(踏板)<br>腐朽・摩耗 | 判定 |

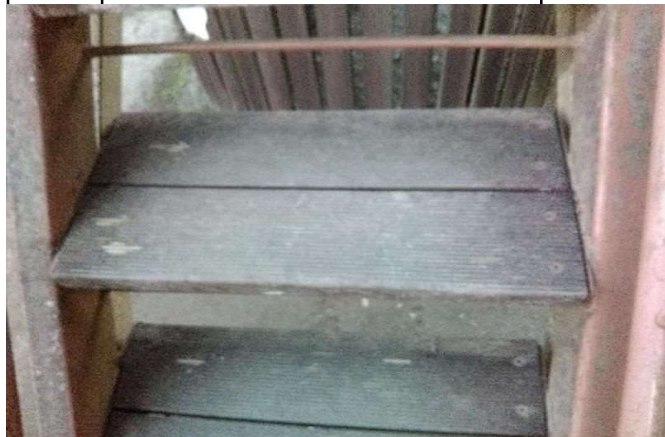
| 193 | | b |

| 写真No. | 劣化 木・登行部 腐朽・磨耗がないか(踏板)<br>腐朽・摩耗 | 判定 |
