# 点検写真台帳

| 公園 | 1 | るるパーク(大分農業文化公園) | エリア | | | 点検日 | 2022/10/18 |
| 施設 | 2 | 複合遊具(大) ②V字吊り橋・チューブスライダー側 | 総合 | 劣化 | ハザード | ページ | 15 / 77 |

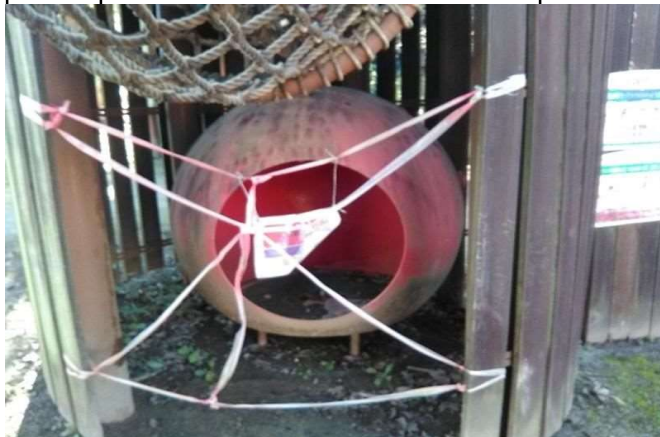
| 写真No. | 劣化 プラスチック系部材 部位全景(外観状況・落下高等等) 球体は使用禁止処置してあり | 判定 |

| 194 | 修繕済み | |

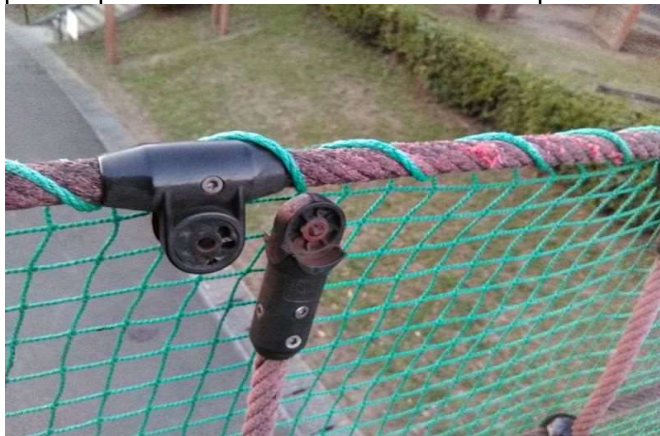
| 写真No. | 劣化 プラスチック系部材 破損など(破損4ヶ所) 破損 | 判定 |

| 196 | 修繕済み | c |

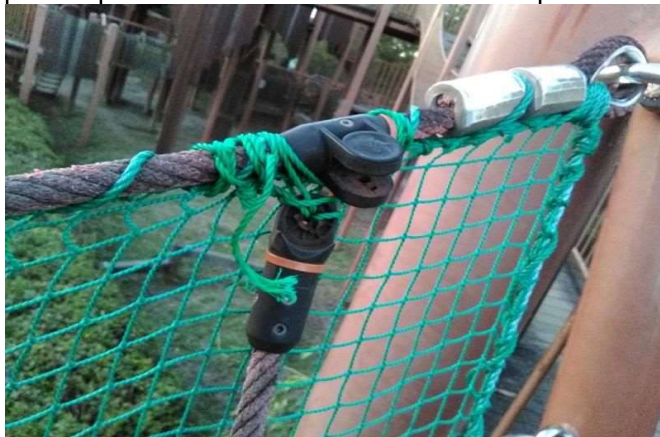
| 写真No. | 劣化 プラスチック系部材 破損など(破損4ヶ所) 破損 | 判定 |

| 198 | 修繕済み | c |

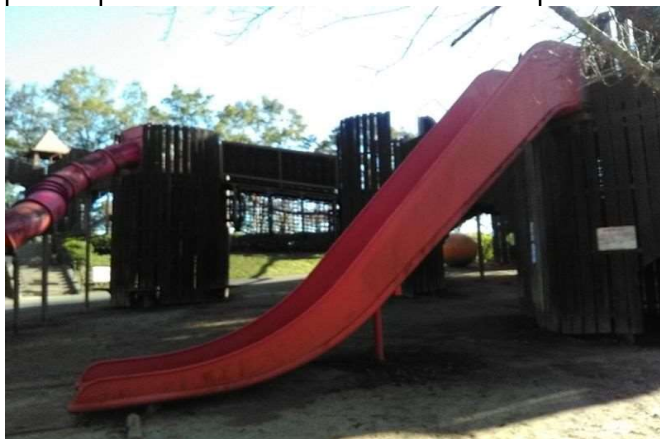
| 200 | | |

| 写真No. | 劣化 滑降部 1_すべり台 部位全景(外観状況・落下高さ等) | 判定 |

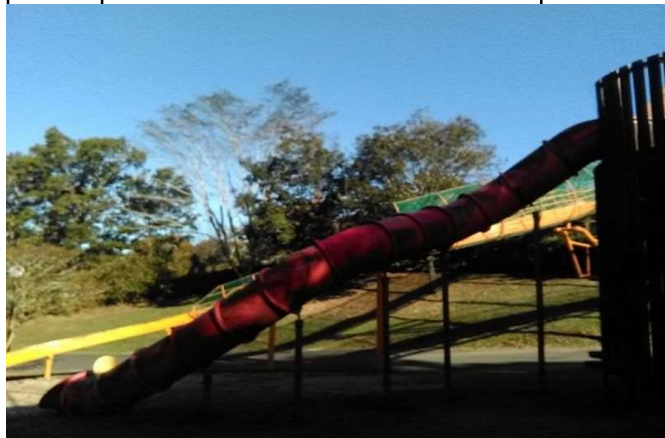
| 201 | | |

| 写真No. | 劣化 滑降部 1_すべり台 部位全景(外観状況・落下高さ等) | 判定 |

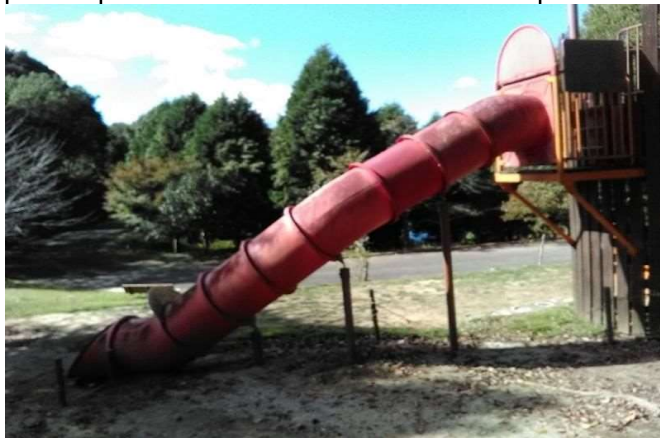
| 写真No. | 劣化 滑降部 1_すべり台 部位全景(外観状況・落下高さ等) | 判定 |

| 202 | 修繕済み | |
