# 点検写真台帳

| 公園 | 1 | るるパーク(大分農業文化公園) | エリア | | | 点検日 | 2022/10/18 |
| 施設 | 2 | 複合遊具(大) ②V字吊り橋・チューブスライダー側 | 総合 | 劣化 | ハザード | ページ | 35 / 77 |

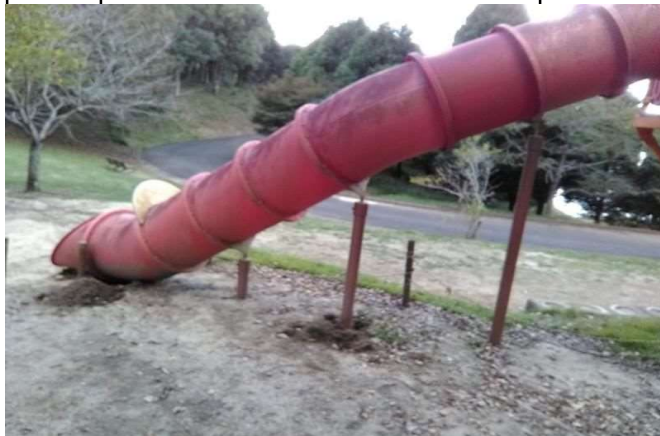
| 写真No. | 劣化 滑降部 1_すべり台 腐食がないか(地際部附近) (全数点検) サビ 腐食 | 判定 |
|---|---|---|
| 208 | 修繕済み | C |

| 写真No. | 劣化 滑降部 1_すべり台 腐食がないか(地際部附近) (全数点検) サビ 腐食 | 判定 |

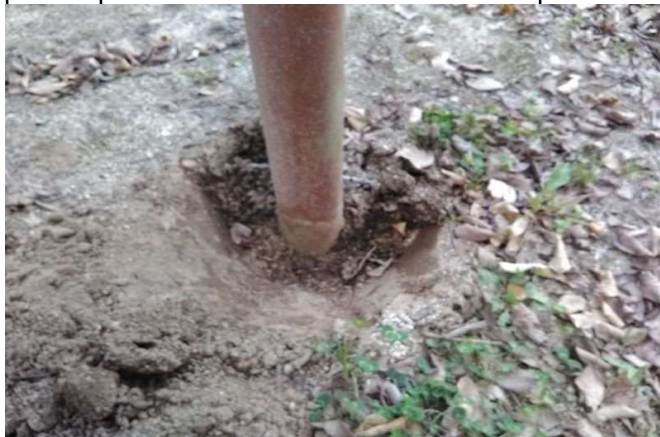
| 写真No. | 劣化 滑降部 1_すべり台 腐食がないか(地際部附近) (全数点検) サビ 腐食 | 判定 |
|---|---|---|
| 210 | | C |

| 写真No. | 劣化 滑降部 1_すべり台 腐食がないか(地際部附近) (全数点検) サビ 腐食 | 判定 |

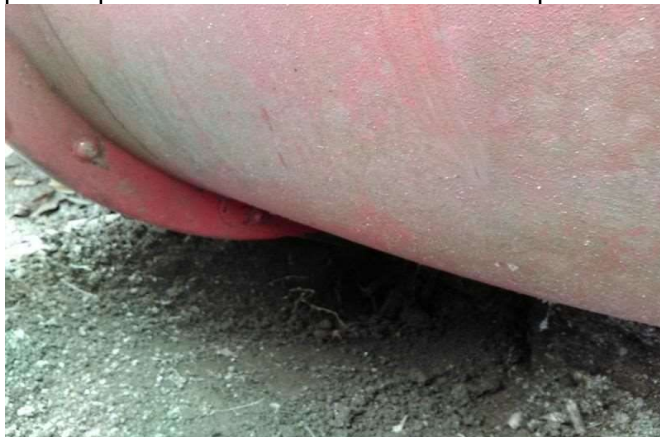
| 写真No. | 劣化 滑降部 1_すべり台 腐食がないか(地際部附近) (全数点検) サビ 腐食 | 判定 |
|---|---|---|
| 212 | | C |

| 写真No. | 劣化 滑降部 1_すべり台 腐食がないか(地際部附近) (全数点検) サビ 腐食 | 判定 |

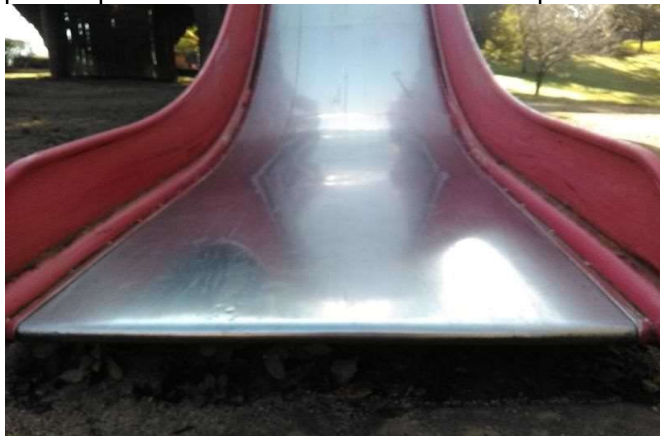
| 写真No. | 劣化 滑降部 1_すべり台 腐食がないか(滑降面・側面) (全数点検) 割れ | 判定 |
|---|---|---|
| 214 | | b |

| 写真No. | 劣化 滑降部 1_すべり台 腐食がないか(滑降面・側面) (全数点検) 割れ | 判定 |

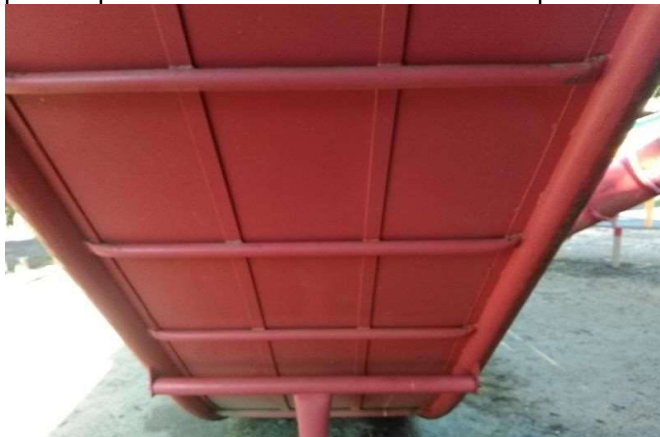
| 写真No. | 劣化 滑降部 1_すべり台 腐食がないか(滑降面・側面) (全数点検) 割れ | 判定 |
|---|---|---|
| 216 | | b |

| 写真No. | 劣化 滑降部 1_すべり台 腐食がないか(滑降面・側面) (全数点検) 割れ | 判定 |

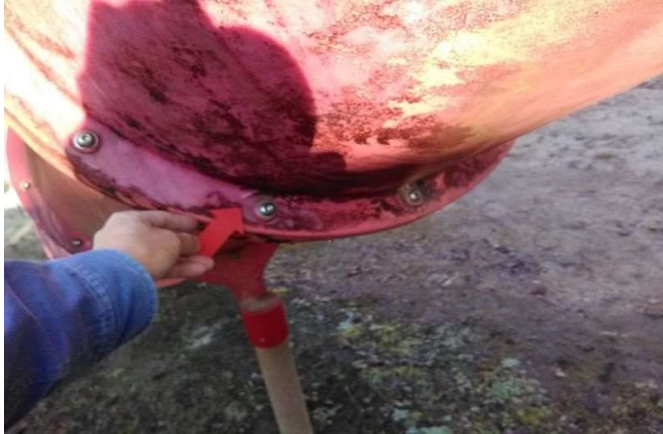
| 写真No. | 劣化 滑降部 1_すべり台 腐食がないか(滑降面・側面) (全数点検) 割れ | 判定 |
|---|---|---|
| 217 | 修繕済み | b |

| 写真No. | 劣化 滑降部 1_すべり台 腐食がないか(滑降面・側面) (全数点検) 割れ | 判定 |

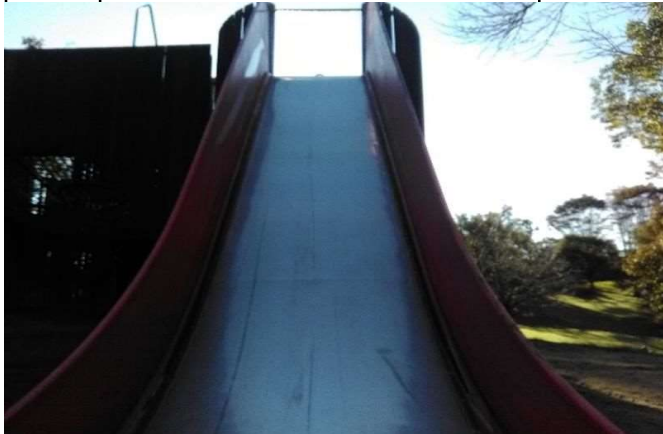
| 写真No. | 劣化 滑降部 1_すべり台 摩耗がないか(滑降面・側面) 摩耗 チューブスライダー大は使用禁止処置してあり | 判定 |
|---|---|---|
| 219 | 修繕済み | b |

| 写真No. | 劣化 滑降部 1_すべり台 摩耗がないか(滑降面・側面) 摩耗 チューブスライダー大は使用禁止処置してあり | 判定 |

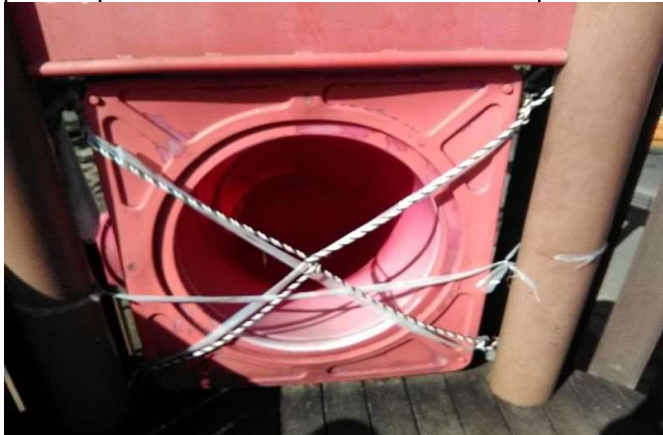
| 写真No. | 劣化 滑降部 1_すべり台 摩耗がないか(滑降面・側面) 摩耗 チューブスライダー大は使用禁止処置してあり | 判定 |
|---|---|---|
| 221 | 修繕済み | b |

| 写真No. | 劣化 滑降部 1_すべり台 摩耗がないか(滑降面・側面) 摩耗 チューブスライダー大は使用禁止処置してあり | 判定 |

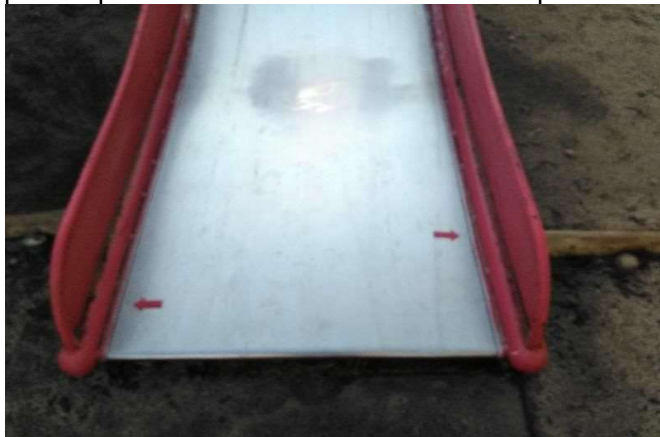
| 写真No. | 劣化 滑降部 1_すべり台 破損など (破損2ヶ所) 割れ | 判定 |
|---|---|---|
| 224 | | c |

| 写真No. | 劣化 滑降部 1_すべり台 破損など (破損2ヶ所) 割れ | 判定 |

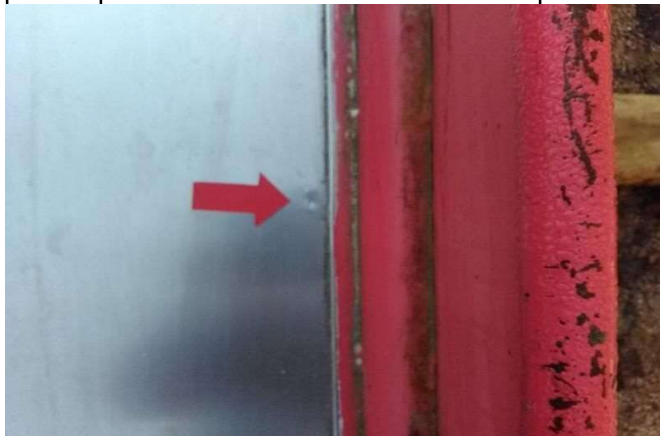
| 写真No. | 劣化 滑降部 1_すべり台 破損など (破損2ヶ所) 割れ | 判定 |
|---|---|---|
| 226 | | c |

| 写真No. | 劣化 滑降部 1_すべり台 破損など (破損2ヶ所) 割れ | 判定 |

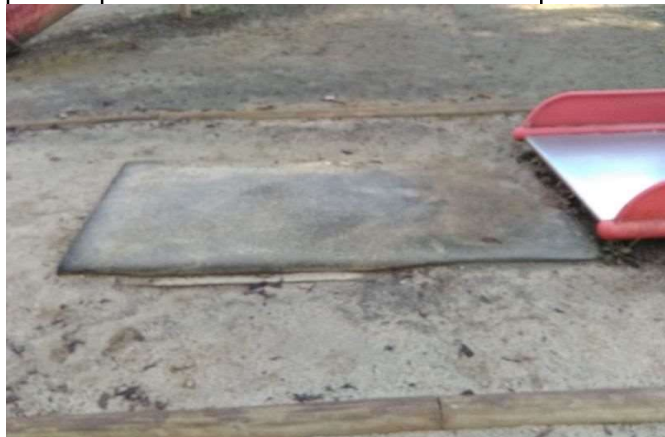
| 写真No. | 劣化 基礎部・着地面部 1_すべり台 ぐらつきがないか (全数点検) | 判定 |
|---|---|---|
| 227 | | a |

| 写真No. | 劣化 基礎部・着地面部 1_すべり台 ぐらつきがないか (全数点検) | 判定 |

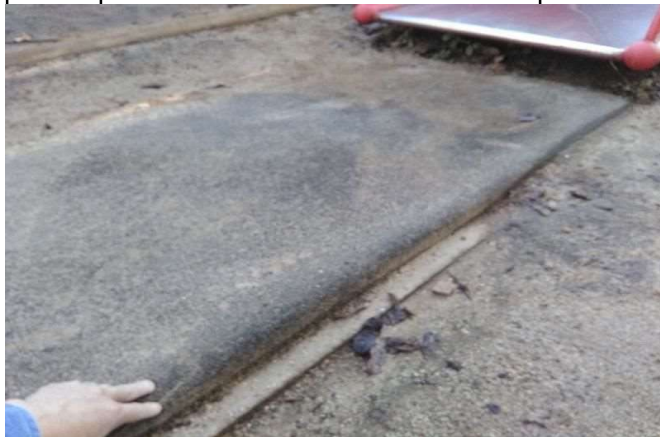
| 写真No. | 劣化 基礎部・着地面部 1_すべり台 ぐらつきがないか (全数点検) | 判定 |
|---|---|---|
| 228 | | a |

| 写真No. | 劣化 基礎部・着地面部 1_すべり台 ぐらつきがないか (全数点検) | 判定 |

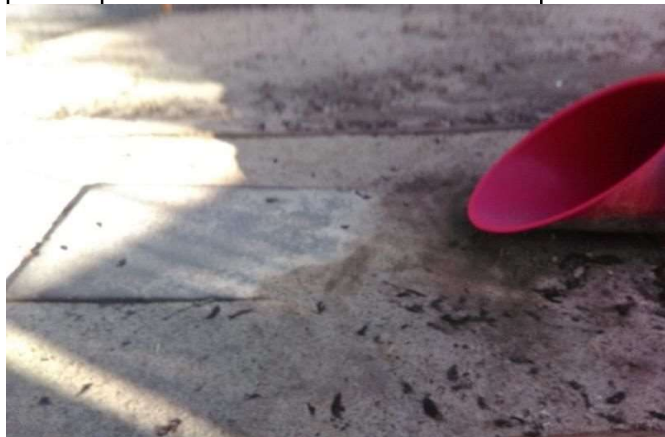
| 写真No. | 劣化 基礎部・着地面部 1_すべり台 ぐらつきがないか<br>(全数点検) | 判定 |
|---|---|---|
| 229 | | a |

| 写真No. | 劣化 基礎部・着地面部 1_すべり台 ぐらつきがないか<br>(全数点検) | 判定 |

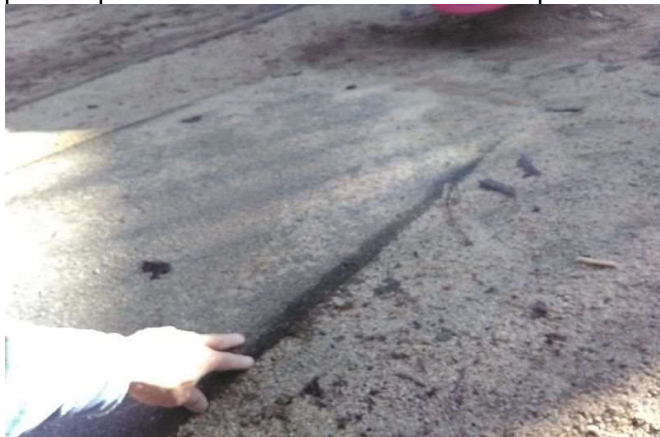
| 写真No. | 劣化 基礎部・着地面部 1_すべり台 ぐらつきがないか<br>(全数点検) | 判定 |
|---|---|---|
| 230 | | a |

| 写真No. | 劣化 基礎部・着地面部 1_すべり台 ぐらつきがないか<br>(全数点検) | 判定 |

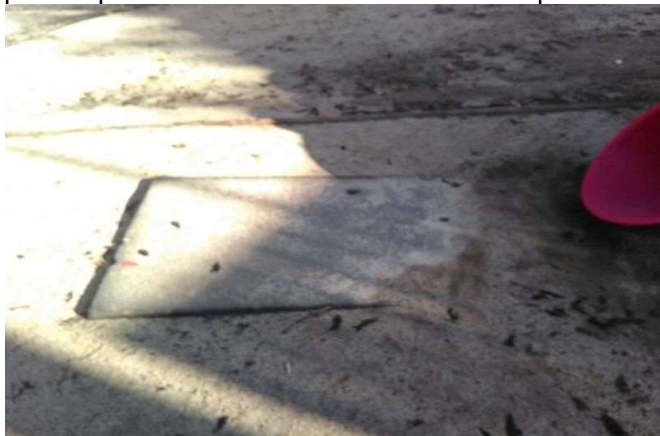
| 写真No. | 劣化 基礎部・着地面部 1_すべり台 衝撃吸収材などの破損 (破損 2 ヶ所) 摩耗 | 判定 |
|---|---|---|
| 232 | | b |

| 写真No. | 劣化 基礎部・着地面部 1_すべり台 衝撃吸収材などの破損 (破損 2 ヶ所) 摩耗 | 判定 |

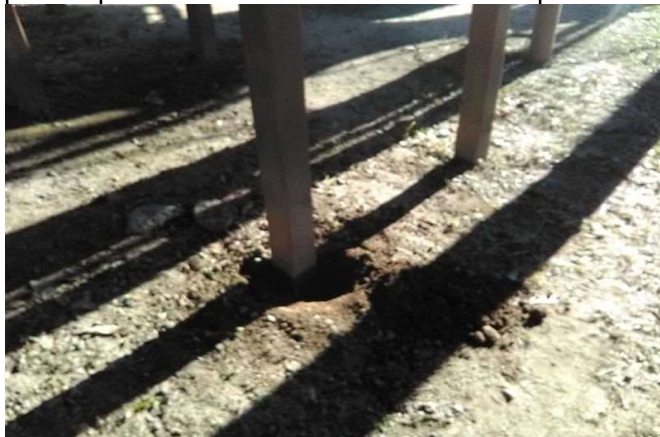
| 写真No. | 劣化 支柱・梁部 3_ネット・ロープクライマー 腐<br>食がないか(地際部附近) (全数点検) サビ | 判定 |
|---|---|---|
| 236 | | b |

| 写真No. | 劣化 支柱・梁部 3_ネット・ロープクライマー 腐<br>食がないか(地際部附近) (全数点検) サビ | 判定 |

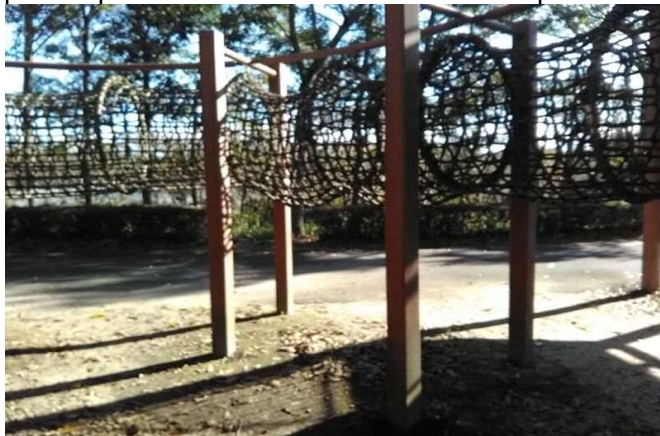
| 写真No. | 劣化 支柱・梁部 3_ネット・ロープクライマー 腐<br>食がないか(地際部附近) (全数点検) サビ | 判定 |
|---|---|---|
| 238 | | b |

| 写真No. | 劣化 支柱・梁部 3_ネット・ロープクライマー 腐<br>食がないか(地際部附近) (全数点検) サビ | 判定 |

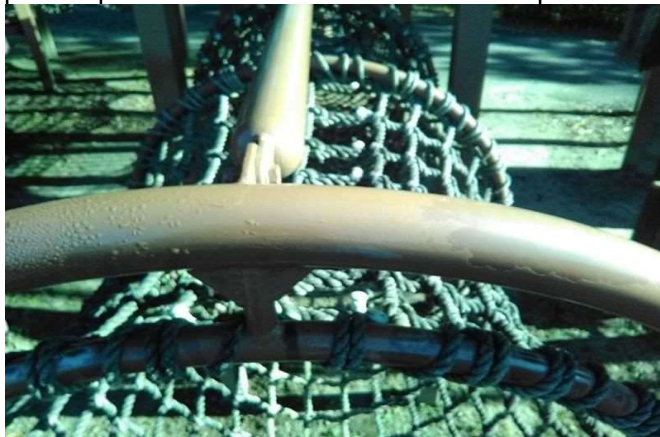
| 写真No. | 劣化 支柱・梁部 3_ネット・ロープクライマー 腐<br>食がないか(地際部附近以外) サビ | 判定 |
|---|---|---|
| 240 | | b |

| 写真No. | 劣化 支柱・梁部 3_ネット・ロープクライマー 腐<br>食がないか(地際部附近以外) サビ | 判定 |

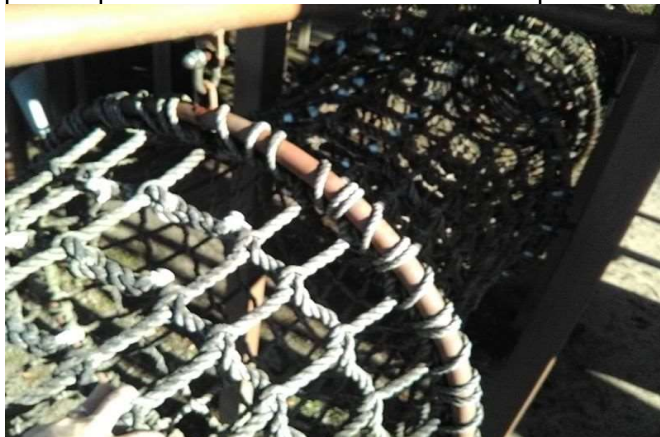
| 242 | | a |

| 写真No. | 劣化 支柱・梁部 3_ネット・ロープクライマー ぐらつきがないか | 判定 |

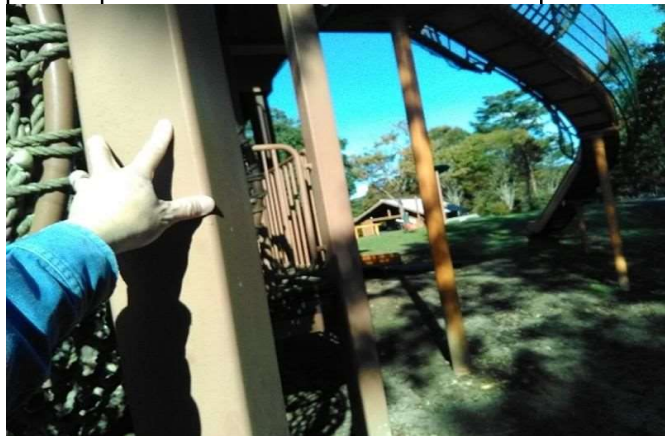
| 243 | | a |

| 写真No. | 劣化 支柱・梁部 3_ネット・ロープクライマー ぐらつきがないか | 判定 |

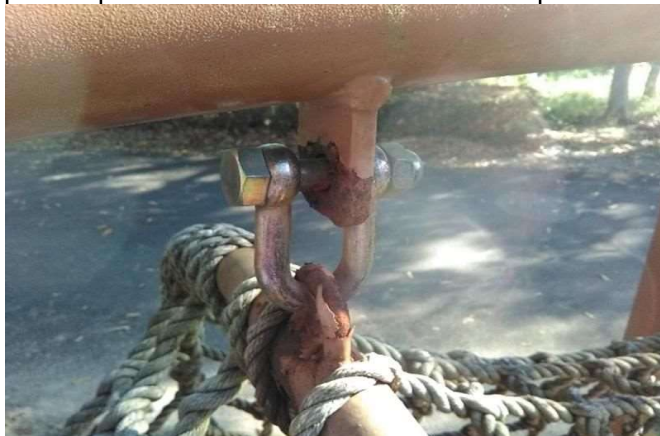
| 244 | | b |

| 写真No. | 劣化 支柱・梁部 3_ネット・ロープクライマー 破損など(破損5ヶ所) 摩耗 | 判定 |

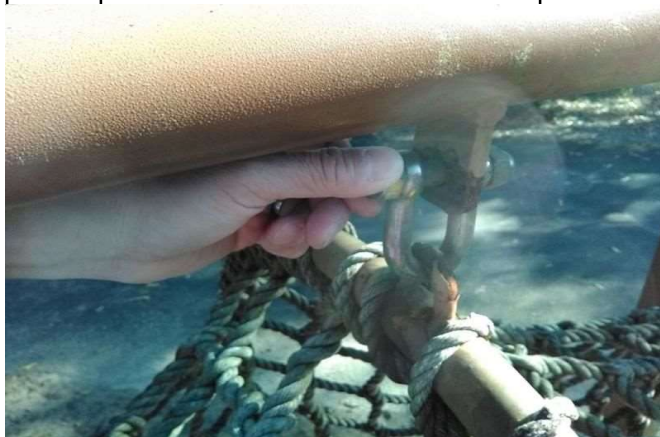
| 248 | | a |

| 写真No. | 劣化 継手金具 3_ネット・ロープクライマー ボルトの緩みがないか (全数点検) | 判定 |

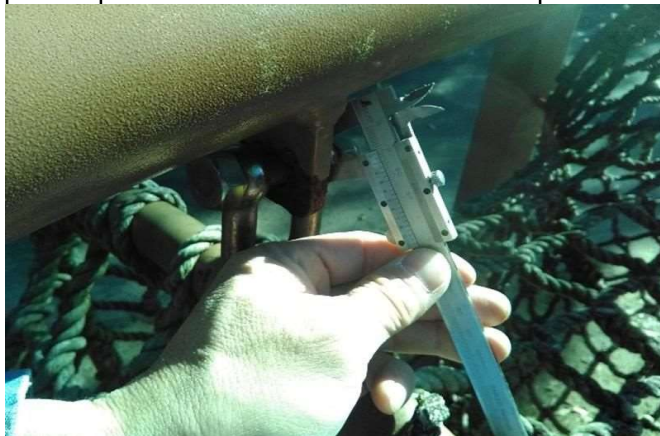
| 250 | | b |

| 写真No. | 劣化 継手金具 3_ネット・ロープクライマー 破損・割れ (破損・割れ6ヶ所) 摩耗 12→9mm | 判定 |

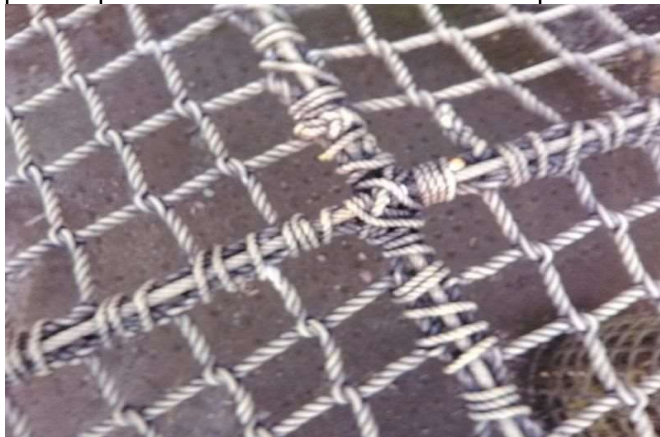
| 252 | | c |

| 写真No. | 劣化 ロープ・ネット部 3_ネット・ロープクライマー 摩耗・断線・ほつれがないか 摩耗 10→5mm | 判定 |

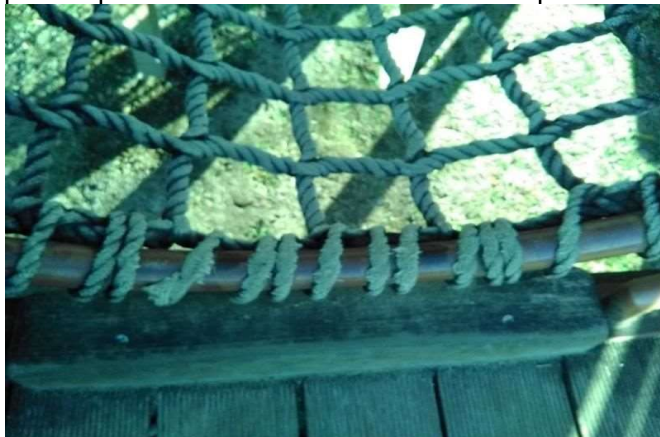
| 254 | | C |

| 写真No. | 劣化 ロープ・ネット部 3_ネット・ロープクライマー<br>摩耗・断線・ほつれがないか 摩耗 10→5mm | 判定 |

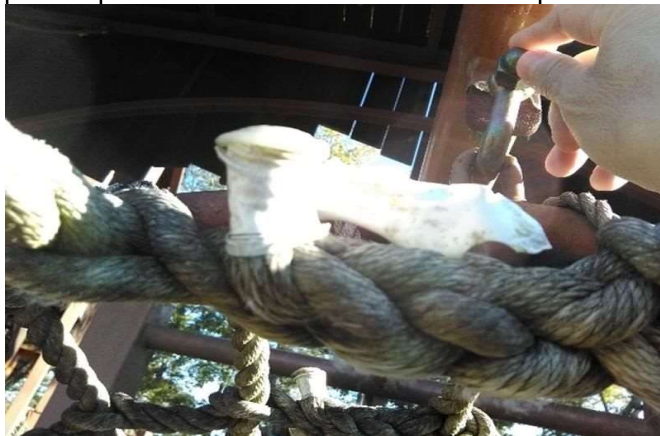
| 256 | | a |

| 写真No. | 劣化 ロープ・ネット部 3_ネット・ロープクライマー<br>止め金具が緩んでないか(全数の10%) | 判定 |

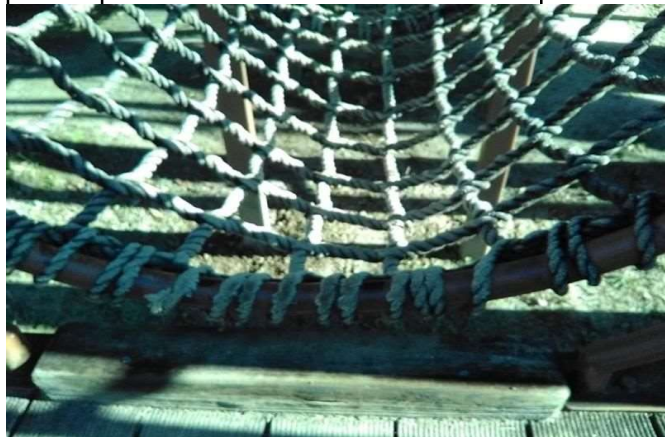
| 257 | | a |

| 写真No. | 劣化 ロープ・ネット部 3_ネット・ロープクライマー<br>破損など (破損 0 ヶ所) | 判定 |

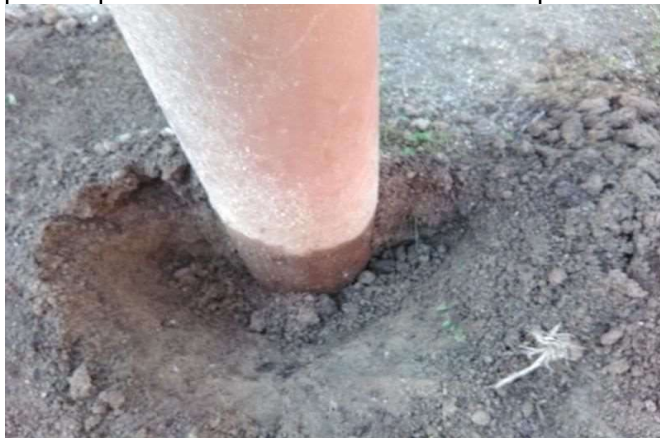
| 写真No. | 劣化 懸垂はしご部 5.太鼓はしご 腐食がないか(地際部附近) (全数点検) サビ | 判定 |
|---|---|---|
| 262 | | b |

| 写真No. | 劣化 懸垂はしご部 5.太鼓はしご 腐食がないか(地際部附近) (全数点検) サビ | 判定 |

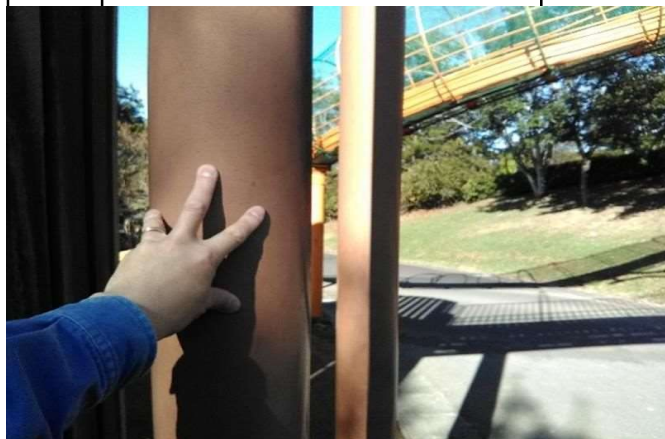
| 写真No. | 劣化<br>いか | 懸垂はしご部<br>5_太鼓はしご<br>ぐらつきがな | 判定 |
|---|---|---|---|
| 271 | | | a |

| 写真No. | 劣化<br>いか | 懸垂はしご部<br>5_太鼓はしご<br>ぐらつきがな | 判定 |

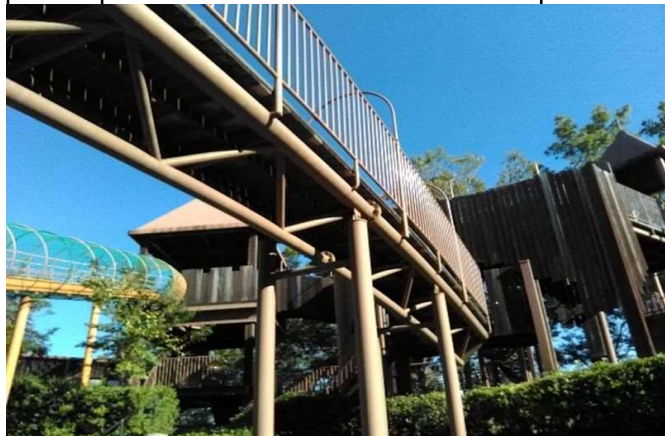
| 写真No. | 劣化<br>(破損 0 ヶ所) | 懸垂はしご部<br>5_太鼓はしご<br>破損など | 判定 |
|---|---|---|---|
| 273 | | | a |

| 写真No. | 劣化<br>(破損 0 ヶ所) | 懸垂はしご部<br>5_太鼓はしご<br>破損など | 判定 |

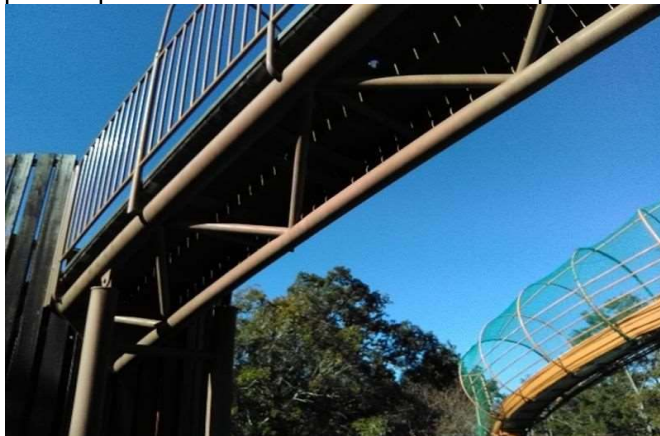
| 写真No. | 劣化<br>(破損 0 ヶ所) | 懸垂はしご部<br>5_太鼓はしご<br>破損など | 判定 |
|---|---|---|---|
| 274 | | | a |

| 写真No. | 劣化<br>(破損 0 ヶ所) | 懸垂はしご部<br>5_太鼓はしご<br>破損など | 判定 |

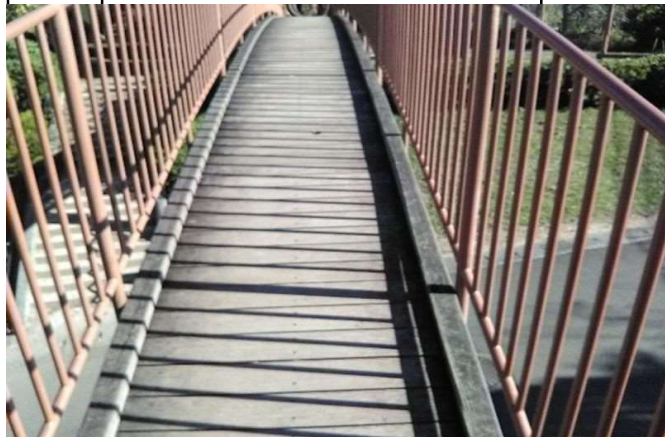
| 写真No. | 劣化<br>(破損 0 ヶ所) | 懸垂はしご部<br>5_太鼓はしご<br>破損など | 判定 |
|---|---|---|---|
| 275 | | | a |

| 写真No. | 劣化<br>(破損 0 ヶ所) | 懸垂はしご部<br>5_太鼓はしご<br>破損など | 判定 |

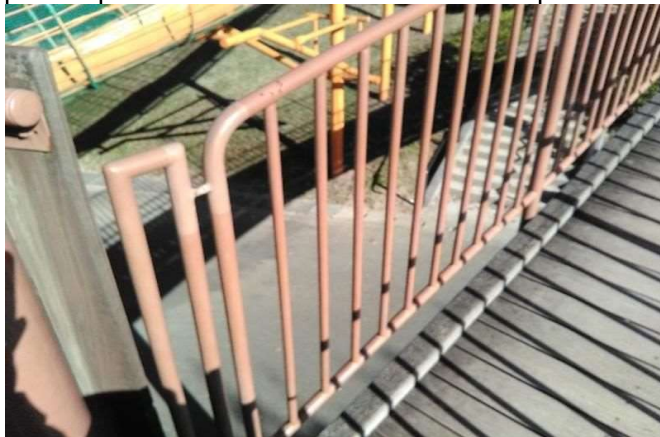
| 写真No. | 劣化<br>状況・落下高さ等 | 継手金具<br>5_太鼓はしご<br>部位全景(外観<br>溶接固定 | 判定 |
|---|---|---|---|
| 276 | | | |

| 写真No. | 劣化<br>状況・落下高さ等 | 継手金具<br>5_太鼓はしご<br>部位全景(外観<br>溶接固定 | 判定 |

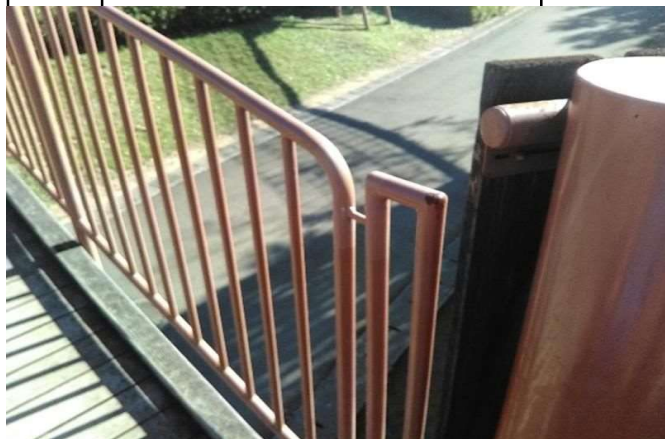
| 写真No. | 劣化 継手金具 5_太鼓はしご 部位全景(外観<br>状況・落下高さ等) 溶接固定 | 判定 |
|---|---|---|
| 277 | | |

| 写真No. | 劣化 継手金具 5_太鼓はしご 部位全景(外観<br>状況・落下高さ等) 溶接固定 | 判定 |

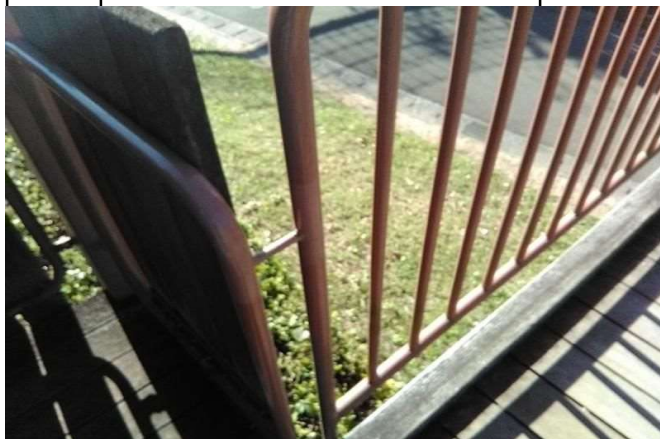
| 写真No. | 劣化 継手金具 5_太鼓はしご 部位全景(外観<br>状況・落下高さ等) 溶接固定 | 判定 |
|---|---|---|
| 278 | | |

| 写真No. | 劣化 継手金具 5_太鼓はしご 部位全景(外観<br>状況・落下高さ等) 溶接固定 | 判定 |

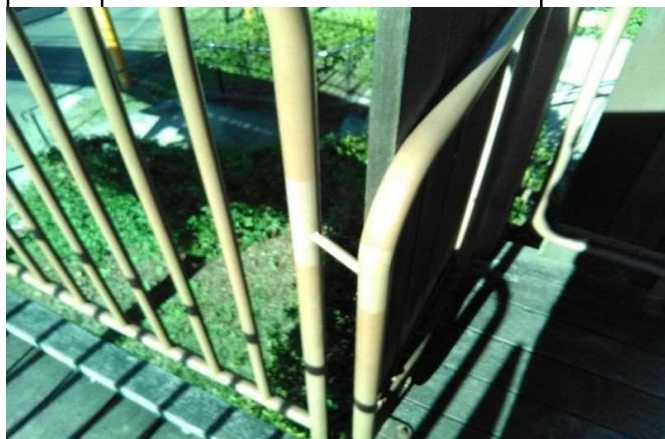
| 写真No. | 劣化 継手金具 5_太鼓はしご 部位全景(外観<br>状況・落下高さ等) 溶接固定 | 判定 |
|---|---|---|
| 279 | | |

| 写真No. | 劣化 継手金具 5_太鼓はしご 部位全景(外観<br>状況・落下高さ等) 溶接固定 | 判定 |

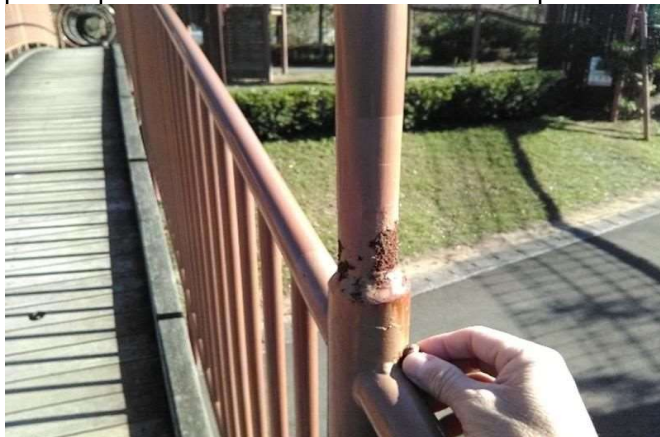
| 写真No. | 劣化 継手金具 5_太鼓はしご ボルトの緩みがないか<br>(全数点検) | 判定 |
| 284 | | a |

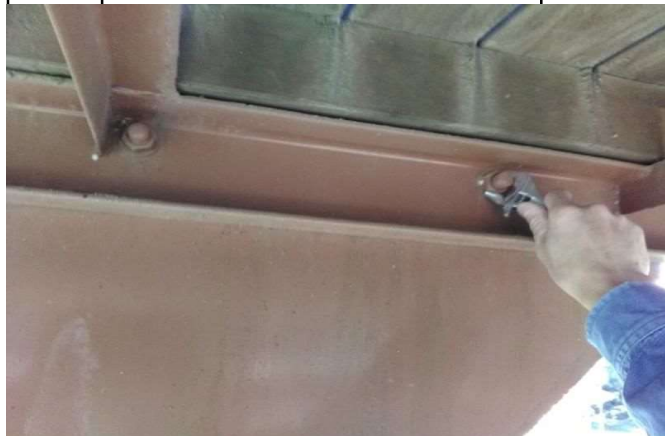
| 写真No. | 劣化 継手金具 5_太鼓はしご ボルトの緩みがないか<br>(全数点検) | 判定 |
| 285 | | a |

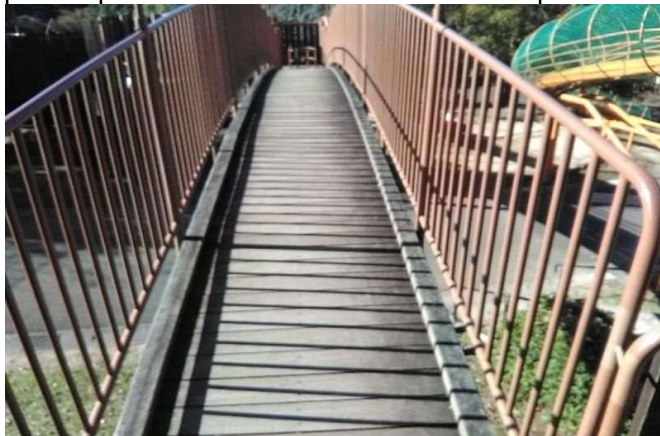
| 写真No. | 劣化 継手金具 5_太鼓はしご 破損・割れ (破損・割れ 0 ヶ所) | 判定 |
| 286 | | a |

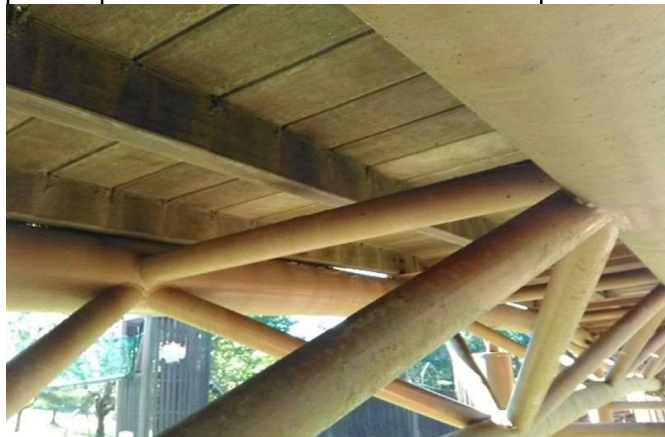
| 写真No. | 劣化 継手金具 5_太鼓はしご 破損・割れ (破損・割れ 0 ヶ所) | 判定 |
| 287 | | a |

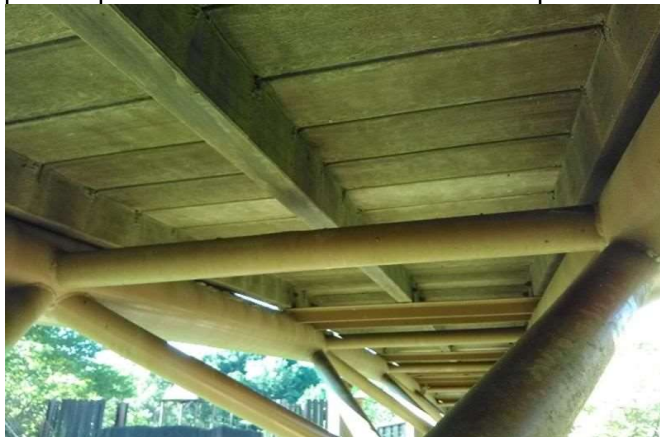
| 写真No. | 劣化 継手金具 5_太鼓はしご 破損・割れ (破損・割れ 0 ヶ所) | 判定 |
| 288 | | a |

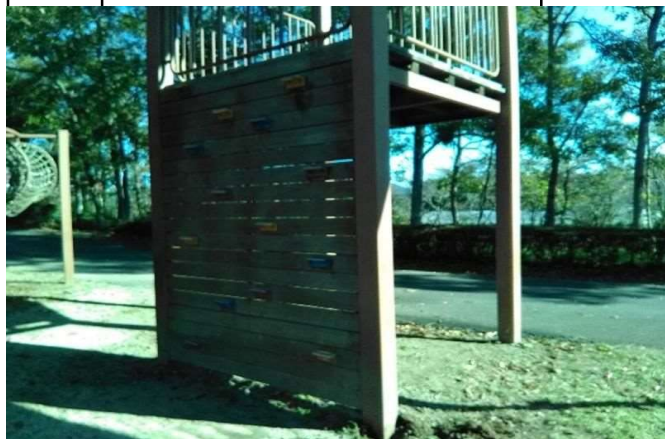
| 289 | | |

| 写真No. | 劣化 支柱部 6_壁登り 部位全景(外観状況・落下高さ等) | 判定 |

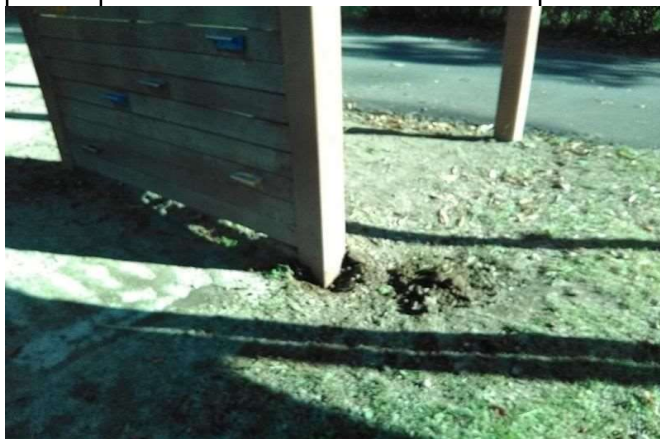
| 写真No. | 劣化 支柱部 6_壁登り 腐食がないか(地際部附近) サビ | 判定 |
| 290 | | b |

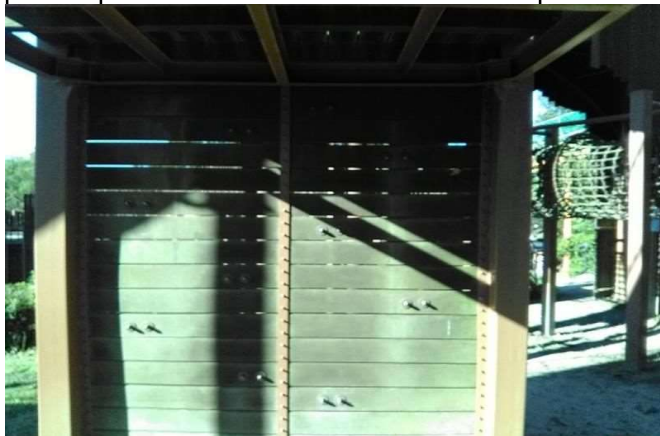
| 写真No. | 劣化 支柱部 6_壁登り 腐食がないか(地際部附近以外) | 判定 |
| 292 | | a |

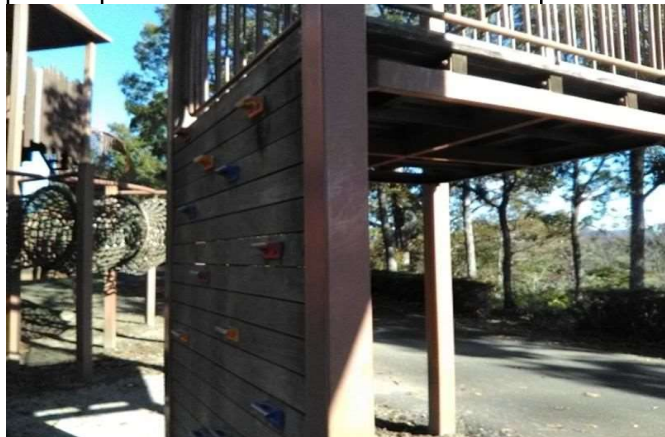
| 写真No. | 劣化 支柱部 6_壁登り 腐食がないか(地際部附近以外) | 判定 |
| 293 | | a |

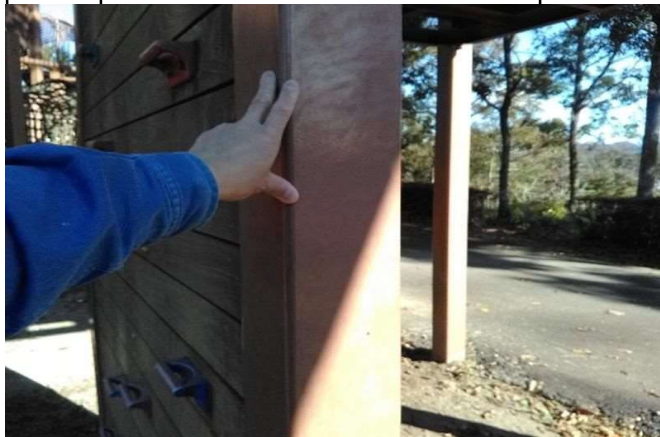
| 写真No. | 劣化 支柱部 6_壁登り ぐらつきがないか | 判定 |
| 294 | | a |

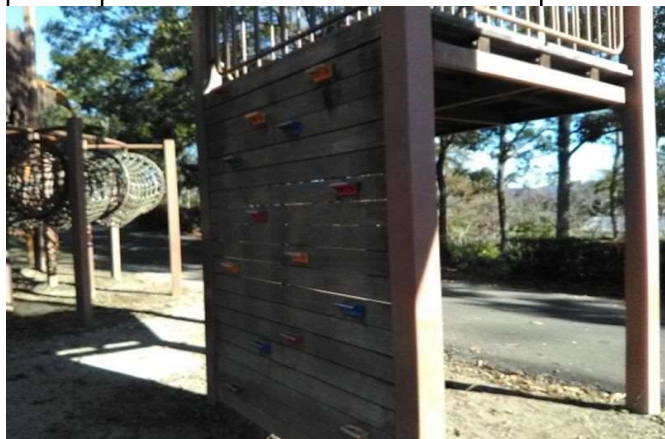
| 写真No. | 劣化 支柱部 6_壁登り 破損など (破損 0ヶ所) | 判定 |
| 295 | | a |

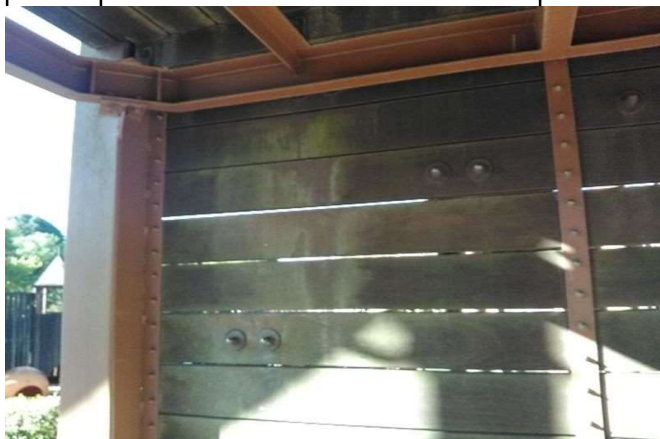
| 296 | | |

| 写真No. | 劣化 梁部 6_壁登り 部位全景(外観状況・落下高さ等) | 判定 |

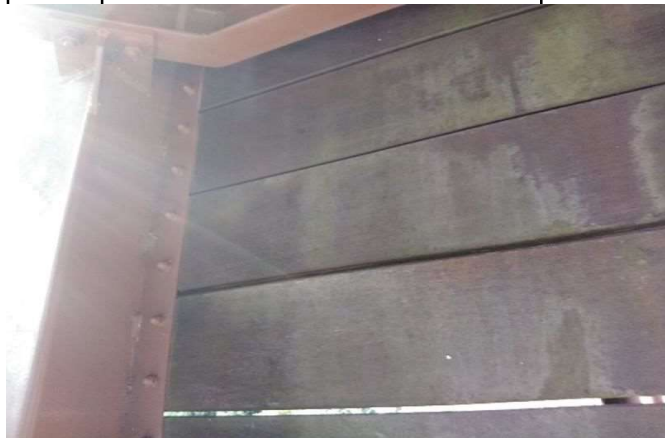
| 写真No. | 劣化 梁部 6_壁登り 腐食がないか(金具附近) | 判定 |
| 297 | | a |

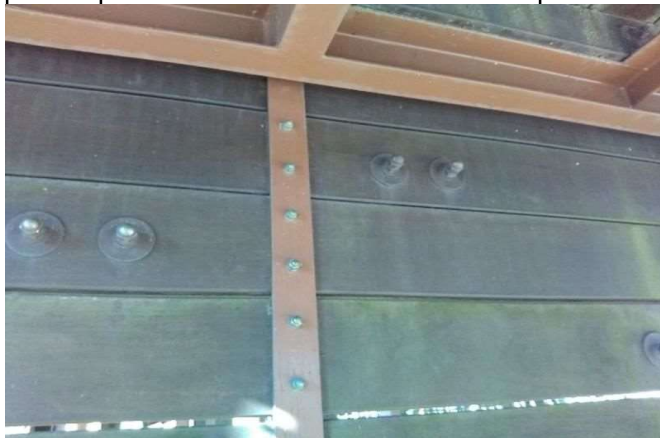
| 写真No. | 劣化 梁部 6_壁登り 腐食がないか(金具附近) | 判定 |
| 298 | | a |

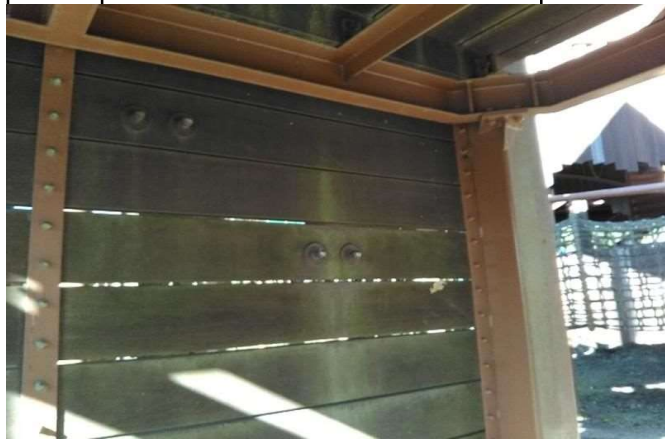
| 写真No. | 劣化 梁部 6_壁登り 腐食がないか(金具附近以外) | 判定 |
| 299 | | a |

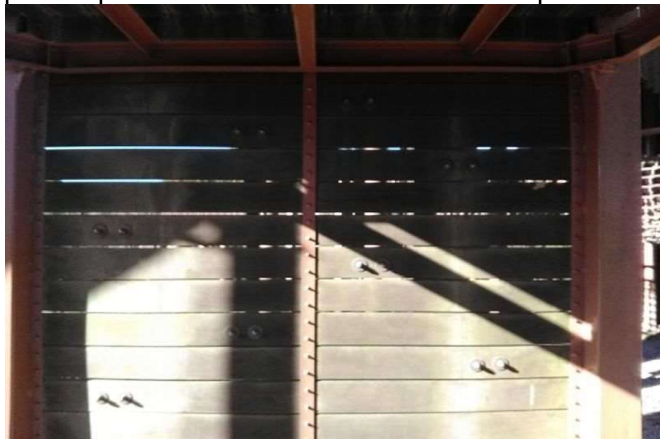
| 写真No. | 劣化 梁部 6_壁登り 破損など (破損 0ヶ所) | 判定 |
| 300 | | a |

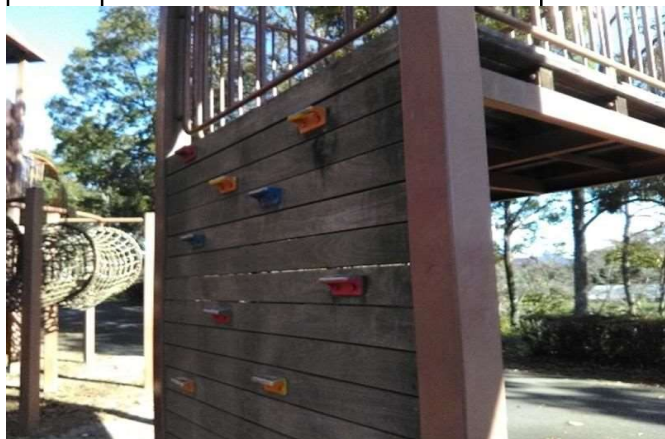
| 301 | | |

| 写真No. | 劣化 登行部 6_壁登り 部位全景(外観状況・落下高さ等) | 判定 |

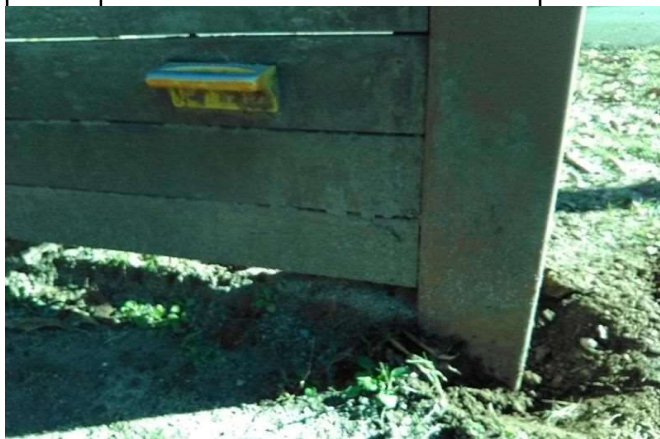
| 写真No. | 劣化 登行部 6_壁登り 腐食がないか(地際部附近) | 判定 |
| 302 | | a |

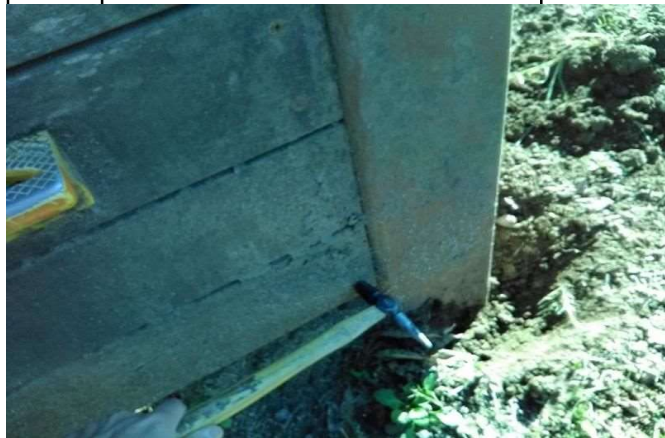
| 写真No. | 劣化 登行部 6_壁登り 腐食がないか(地際部附近) | 判定 |
| 303 | | a |

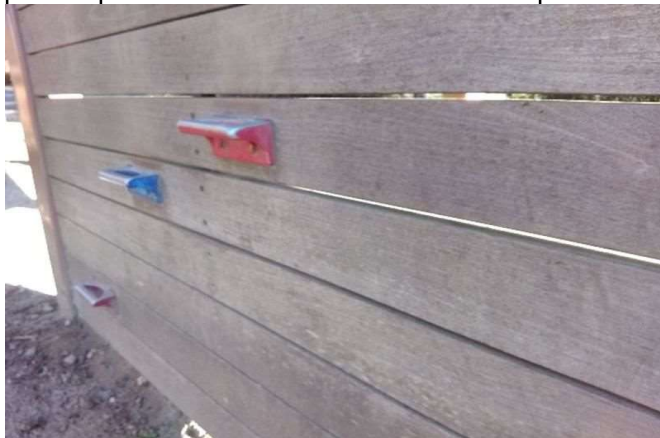
| 写真No. | 劣化 登行部 6_壁登り 腐食・摩耗がないか(踏板) 握り部分摩耗 | 判定 |
| 304 | | b |

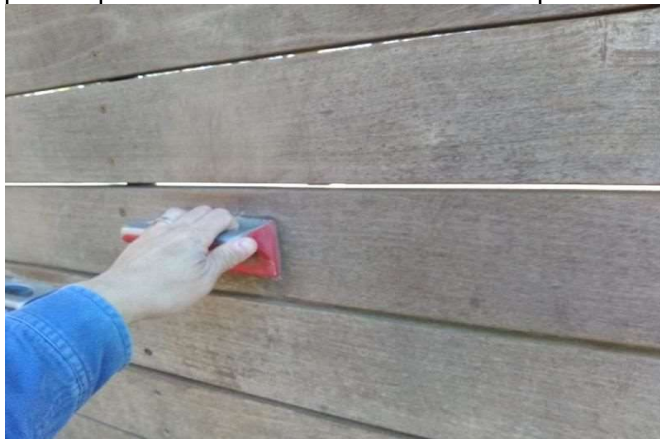
| 写真No. | 劣化 登行部 6_壁登り ぐらつきがないか | 判定 |
| 306 | | a |

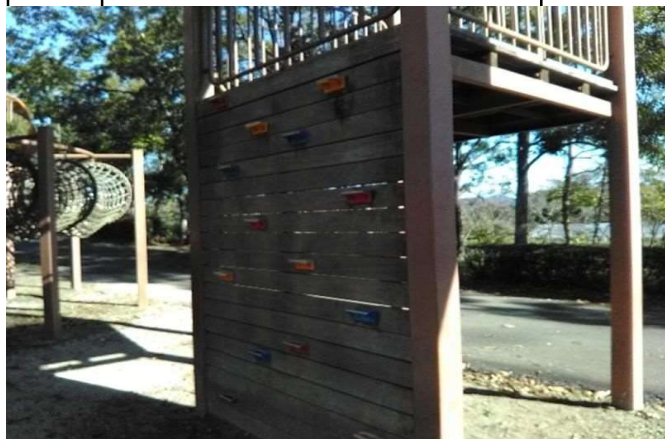
| 写真No. | 劣化 登行部 6_壁登り 破損など (破損 0 ヶ所) | 判定 |
| 307 | | a |

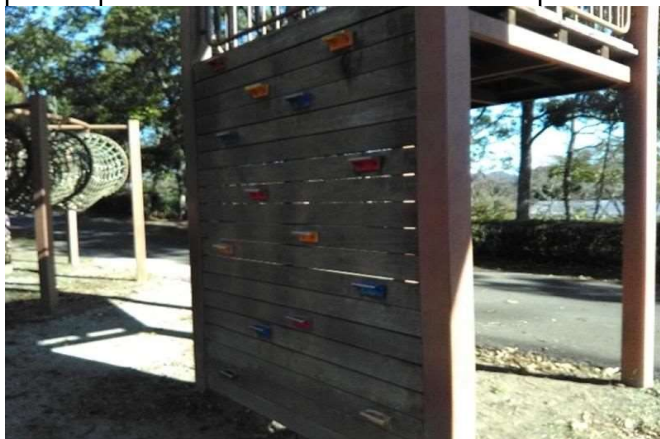
| 308 | | |

| 写真No. | 劣化 プラスチック系部材 6_壁登り 部位全景 (外観状況・落下高さ等) | 判定 |

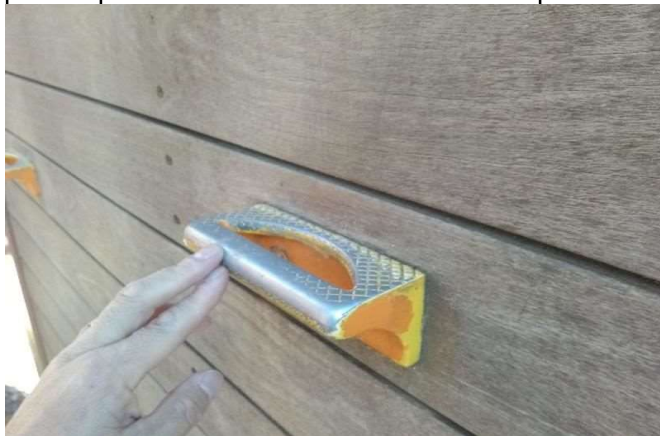
| 写真No. | 劣化 プラスチック系部材 6_壁登り 摩耗がないか(取付部附近以外) | 判定 |
| 310 | | b |

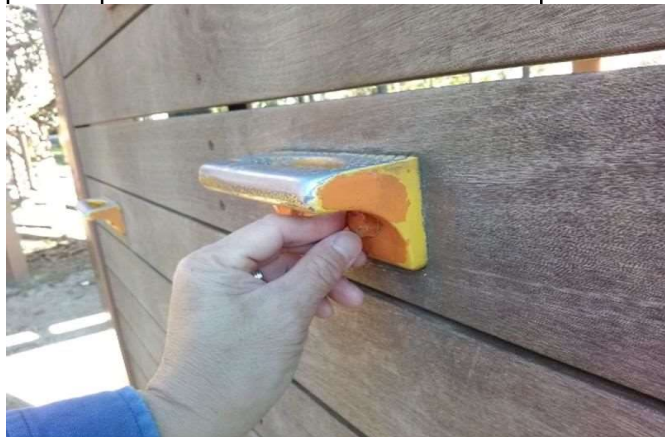
| 写真No. | 劣化 プラスチック系部材 6_壁登り 止め金具が緩んでないか | 判定 |
| 311 | | a |

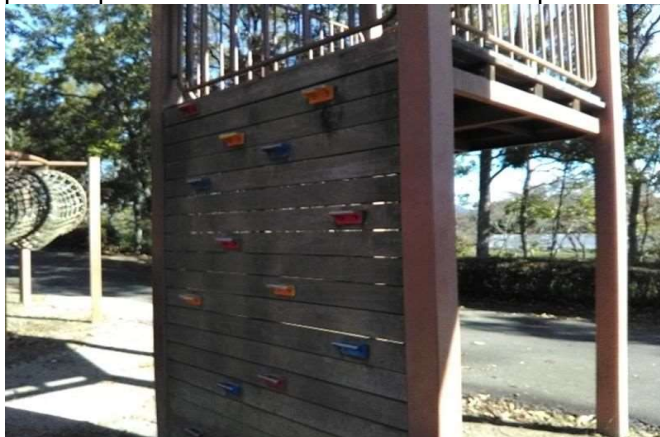
| 写真No. | 劣化 プラスチック系部材 6_壁登り 破損など (破損 0 ヶ所) | 判定 |
| 312 | | a |

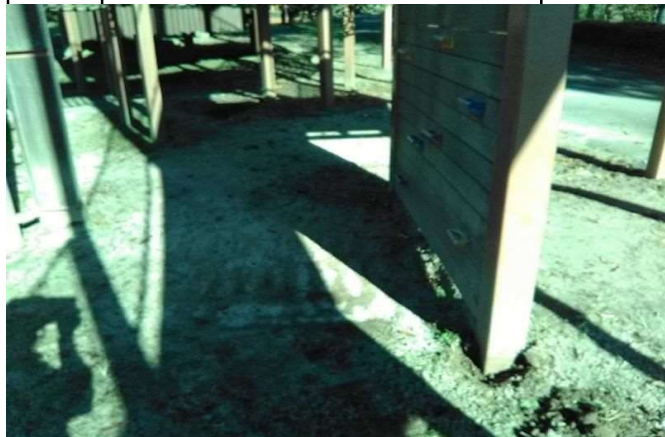
| 写真No. | 劣化 基礎部・着地面部 6_壁登り ぐらつきがないか マット等なし | 判定 |
| 313 | | a |

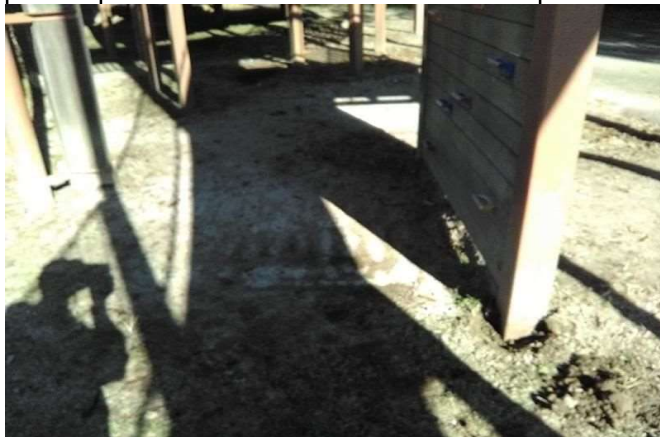
| 写真No. | 劣化 基礎部・着地面部 6_壁登り 衝撃吸収材などの破損 (破損 0 ヶ所) マット等なし | 判定 |
| 314 | | a |

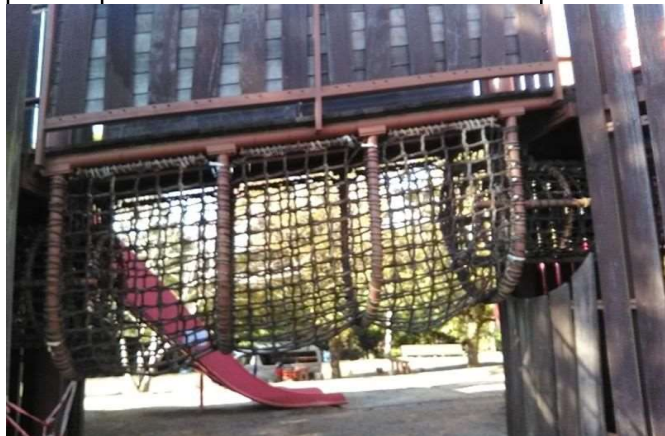
| 315 | | |

| 写真No. | 劣化 梁部 10_吊り橋・ネット渡り 部位全景(外観状況・落下高さ等) | 判定 |

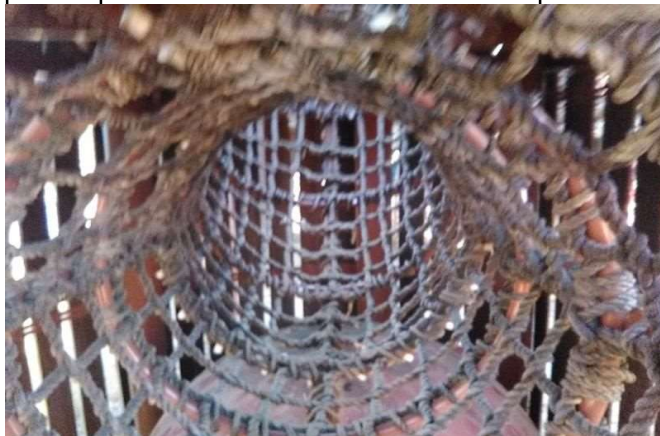
| 316 | | |

| 写真No. | 劣化 梁部 10_吊り橋・ネット渡り 部位全景(外観状況・落下高さ等) | 判定 |

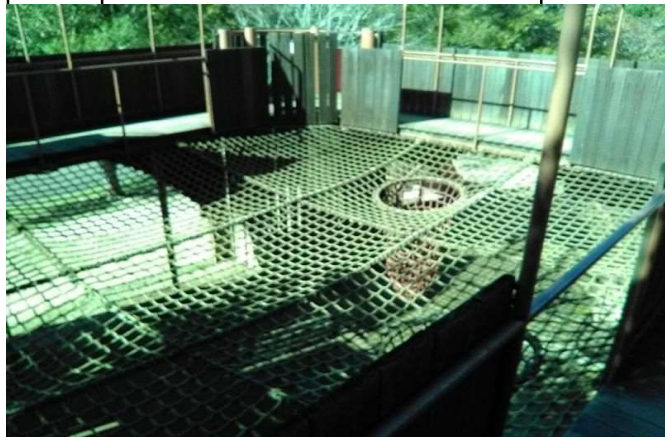
| 317 | | |

| 写真No. | 劣化 梁部 10_吊り橋・ネット渡り 部位全景(外観状況・落下高さ等) | 判定 |

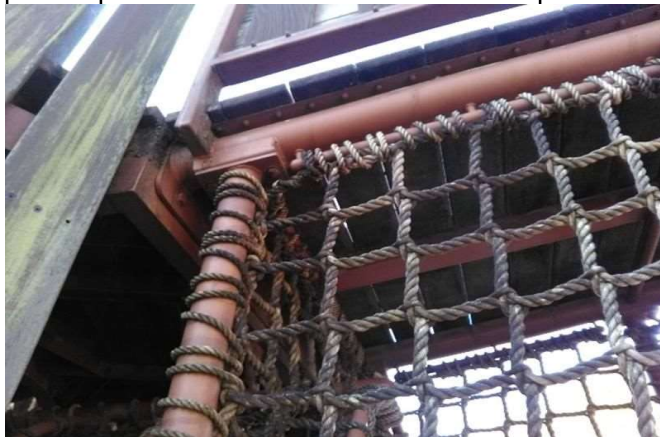
| 写真No. | 劣化 梁部 10_吊り橋・ネット渡り 腐食がないか(金具附近) サビ | 判定 |
| 318 | | b |

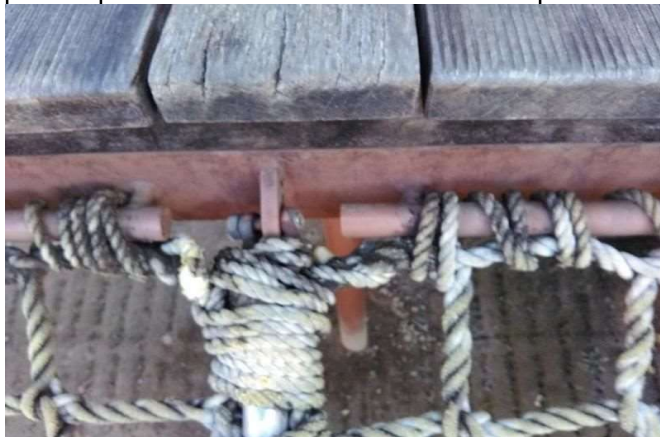
| 写真No. | 劣化 梁部 10_吊り橋・ネット渡り 腐食がないか<br>(金具附近) サビ | 判定 |
| 320 | | b |

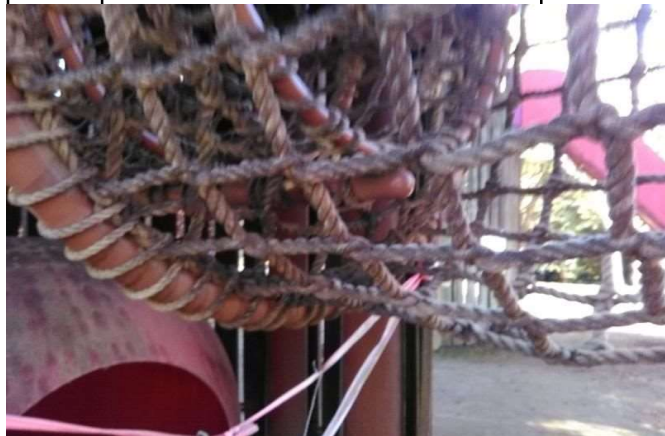
| 写真No. | 劣化 梁部 10_吊り橋・ネット渡り 腐食がないか<br>(金具附近以外) | 判定 |
| 321 | | a |

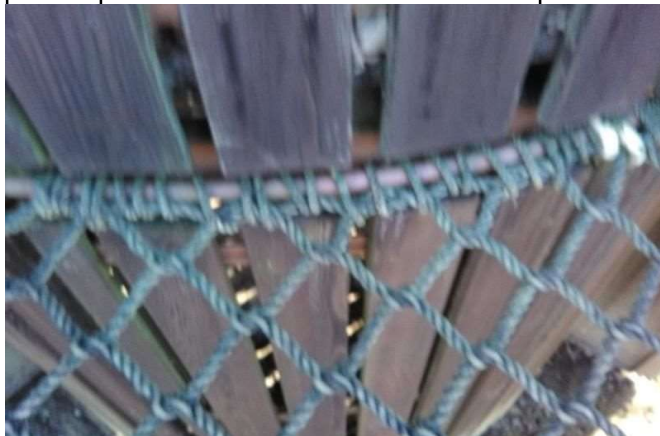
| 写真No. | 劣化 梁部 10_吊り橋・ネット渡り 腐食がないか<br>(金具附近以外) | 判定 |
| 322 | | a |

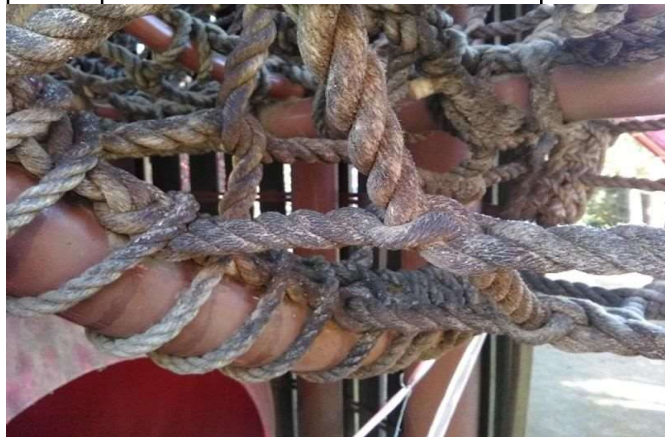
| 写真No. | 劣化 梁部 10_吊り橋・ネット渡り 破損など (破損 0 ヶ所) | 判定 |
| 323 | | a |

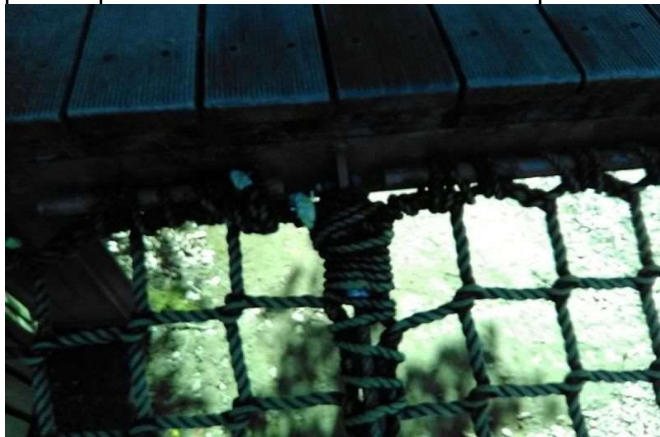
| 写真No. | 劣化 梁部 10_吊り橋・ネット渡り 破損など (破損 0 ヶ所) | 判定 |
|---|---|---|
| 324 | | a |

| 写真No. | 劣化 梁部 10_吊り橋・ネット渡り 破損など (破損 0 ヶ所) | 判定 |
